บทที่ 3

ผลการปฏิบัติตามมาตรการติดตามตรวจสอบผลกระทบสิ่งแวดล้อม

บริษัท เอเอ็มเอฟ เอเชีย สามย่าน จำกัด ต่อไปนี้ในรายงานจะเรียกว่า “เจ้าของโครงการ” ได้พัฒนาที่ดินในรูปแบบอาคารพักอาศัยรวม (อาคารชุดพักอาศัย) ภายใต้ชื่อโครงการไอดีโอ จุฬา-สามย่าน (IDEO CHULA-SAMYAN) ตั้งอยู่ที่ถนนสีพระยา แขวงสีพระยา เขตบางรัก กรุงเทพมหานคร บนเนื้อที่ 3-1-45.5 ไร่ หรือ 5,382 ตารางเมตรสภาพพื้นที่ปัจจุบันดำเนินการก่อสร้างแล้วเสร็จ ประกอบด้วยอาคารชุดพักอาศัย 2 อาคาร ได้แก่ อาคาร A ความสูง 34 ชั้น และอาคาร B ความสูง 35 ชั้น มีห้องชุดพักอาศัย 773 ห้อง และห้องชุดเพื่อการพาณิชย์ (ร้านค้า) จำนวน 1 ห้อง มีที่จอดรถยนต์ 385 คัน (ไม่รวมที่จอดรถสาธารณะ 4 คัน และที่จอดรถยนต์พลังงานไฟฟ้า 2 คัน) โดยมีกลุ่มเป้าหมายหลักเป็นลูกค้าประเภทพนักงานบริษัท ประชาชนทั่วไป ที่ต้องการพักอาศัยในเขตบางรัก ที่พร้อมพร้อมด้วยสิ่งอำนวยความสะดวกทั้งด้านระบบสาธารณูปโภคและการคมนาคม

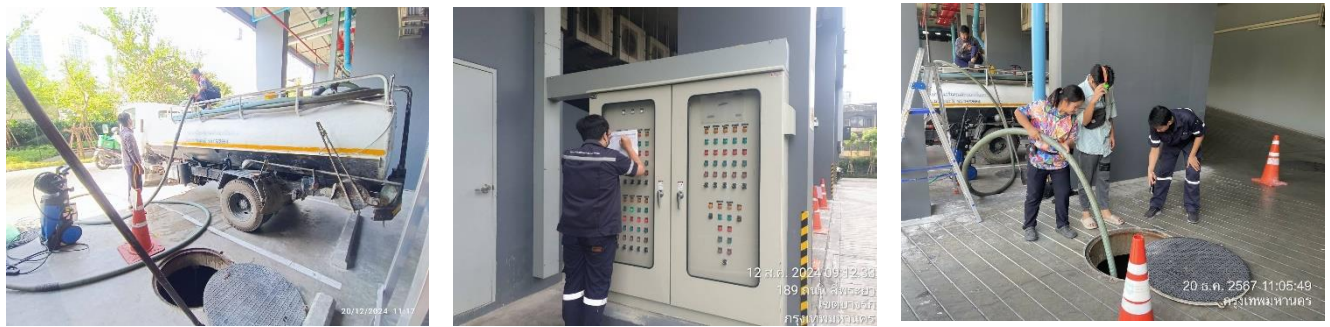
5. การระบายน้ำ	<u>ดัชนีตรวจวัด</u> - ตรวจสอบวางระบายน้ำ และบ่อดัก ตะกอน <u>ความถี่</u> - เดือนละ 1 ครั้ง ตลอดระยะเปิด ดำเนินการ	- ระบบท่อระบายน้ำ	✓ - โครงการจัดเจ้าหน้าที่ตรวจสอบการระบายน้ำ และทำความสะอาดเก็บขยะและขุดลอกดินตะกอนที่ตกค้างอยู่ภายในท่อ ระบายน้ำและบ่อดักน้ำเป็นประจำสม่ำเสมอ	-	ภาพที่ 3.4-1 เจ้าหน้าที่ตรวจสอบ ตรวจสอบการระบาย น้ำ และอุปกรณ์
	<u>ดัชนีตรวจวัด</u> - สภาพพร้อมใช้งาน <u>ความถี่</u> - เดือนละ 1 ครั้ง ตลอดระยะเปิด ดำเนินการ	- ระบบท่อระบายน้ำ และ อุปกรณ์	✓ -โครงการจัดเจ้าหน้าที่ตรวจสอบดูแลบ่อดักของระบบระบาย น้ำ และอุปกรณ์เป็นประจำสม่ำเสมอ	-	ภาพที่ 3.4-1 เจ้าหน้าที่ตรวจสอบ ตรวจสอบการระบาย น้ำ และอุปกรณ์

ภาพที่ 3.4-1 เจ้าหน้าที่ตรวจสอบตรวจสอบการระบายน้ำ และอุปกรณ์

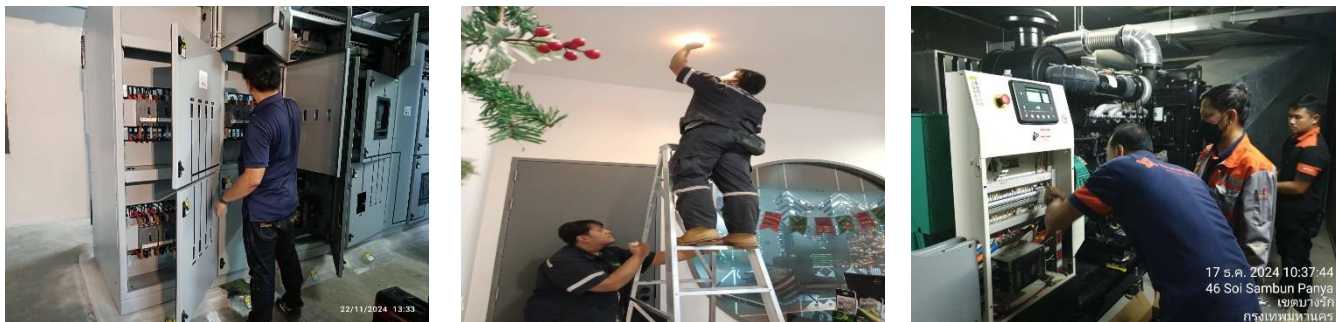
องค์ประกอบ สิ่งแวดล้อม	ดัชนีตรวจวัด/ความถี่	จุดเก็บตัวอย่าง/วิธีการจัดการ	ผลการปฏิบัติตามมาตรการฯ V = ปฏิบัติ X = ไม่ปฏิบัติ 0 = ปฏิบัติไม่ได้ ซี) = ปฏิบัติได้แต่ยังไม่มีประสิทธิภาพ # ยังไม่ถึงเวลาปฏิบัติ	ปัญหา/อุปสรรค /การแก้ไข	เอกสารอ้างอิง
7. การใช้ไฟฟ้า	<u>ดัชนีตรวจวัด</u> - ระบบไฟฟ้าโครงการสภาพดีอยู่เสมอ <u>ความถี่</u> - เดือนละ 1 ครั้ง ตลอดระยะเปิด ดำเนินการ	- ภายในพื้นที่โครงการ	✓ - โครงการมอบหมายให้เจ้าหน้าที่ดูแล ตรวจสอบระบบไฟฟ้า ของโครงการ	-	ภาพที่ 3.4-2 ตรวจสอบการทำงานของ ของระบบไฟฟ้า โครงการ

ภาพที่ 3.4-2 ตรวจสอบการทำงานของระบบไฟฟ้าโครงการ

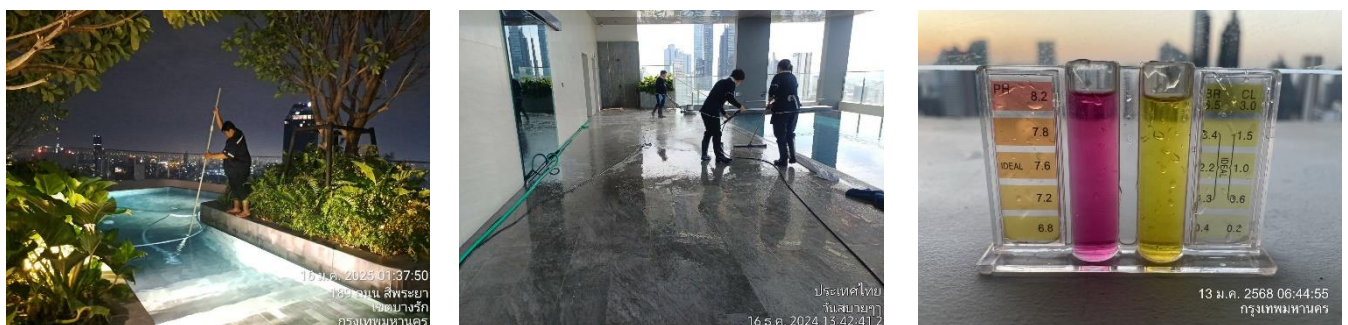
8. การดูแลสระ ว่ายน้ำ 8.1 โครงสร้างและ อาคารประกอบ ของสระว่ายน้ำ	<u>ดัชนีตรวจวัด</u> - การแตกหรือรั่วซึมของสระว่ายน้ำ - รางระบายน้ำล้นให้มีสภาพแข็งแรง ไม่เป็นสนิม - ป้ายให้อยู่ในสภาพดีอยู่เสมอ - หลอดไฟ/แสงสว่างให้เพียงพอ <u>ความถี่</u> - เดือนละ 1 ครั้ง ตลอดระยะเปิด ดำเนินการ	- สระว่ายน้ำ และอุปกรณ์ ต่างๆ	✓ -โครงการจัดเจ้าหน้าที่ตรวจสอบสระว่ายน้ำ ดูแลให้อยู่ใน สภาพดีพร้อมใช้งาน และจัดเจ้าหน้าที่ทำความสะอาดเป็น ประจำสม่ำเสมอ ปัจจุบันยังไม่มีอาการชำรุดเสียหาย - โครงการติดป้ายกฎระเบียบการใช้สระว่ายน้ำ เพื่อให้ผู้พัก อาศัยมองเห็นได้ชัดเจน และดูแลให้อยู่ในสภาพดีเสมอ -โครงการมีการจัดแสงสว่าง ที่เพียงพอมองเห็นได้ชัดเจนและ ทั่วบริเวณสระว่ายน้ำ ในเวลากลางคืน	-	ภาพที่ 3.4-3 ตรวจสอบและดูแล<u>ฯ</u> สระว่ายน้ำ ภาพที่ 3.4-4 ป้ายแจ้งระเบียบ การใช้สระว่ายน้ำ ภาพที่ 3.4-5 แสงสว่างบริเวณสระ ว่ายน้ำ

ภาพที่ 3.4-3 ตรวจสอบและดูแลสระว่ายน้ำ

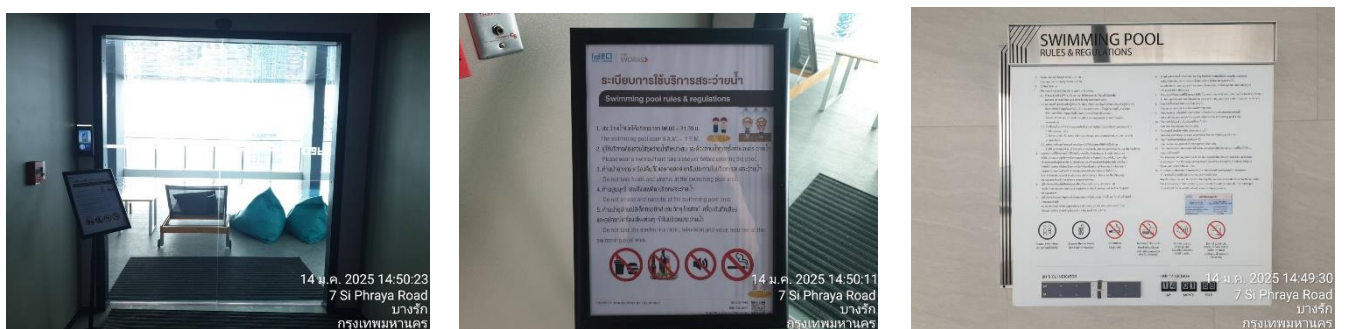
ภาพที่ 3.4-4 ระเบียบป้ายแจ้ง ผู้พักอาศัย สำหรับการใช้สระว่ายน้ำ

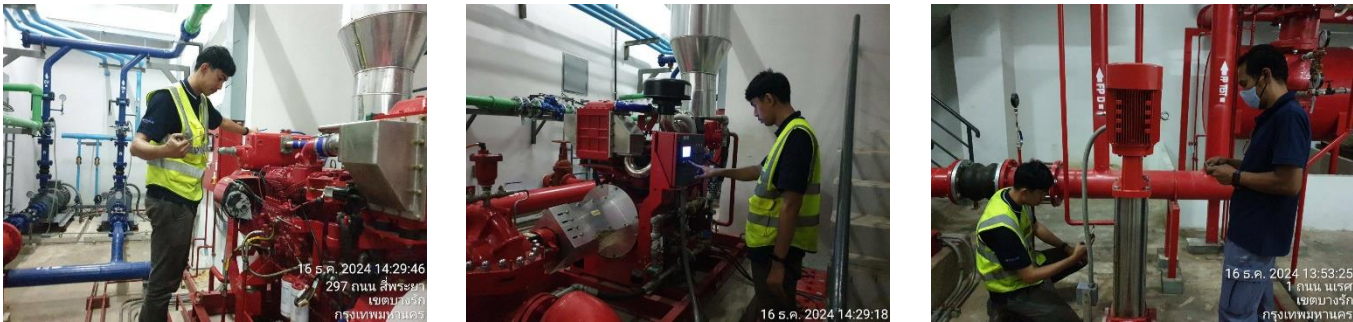
10. ระบบป้องกัน และระงับอัคคีภัย 10.1 อุปกรณ์ ป้องกันและ สัญญาณเตือน	<u>ดัชนีตรวจวัด</u> -สภาพดีอยู่เสมอ <u>ความถี่</u> - ตามคู่มือการใช้งานของอุปกรณ์	- อุปกรณ์ป้องกัน และสัญญาณเตือน อัคคีภัย	V -โครงการจัดเจ้าหน้าที่เพื่อตรวจสอบอุปกรณ์ป้องกันและ สัญญาณ เตือนอัคคีภัย ตามระยะเวลาที่สมควรเพื่อให้ทำงาน ได้เต็มประสิทธิภาพ	-	ภาพที่ 3.4-7 ตรวจสอบระบบ ป้องกันอัคคีภัย

10.4 ความพร้อม ของอุปกรณ์ ดับเพลิง	<u>ดัชนีตรวจวัด</u> - สภาพพร้อมใช้งาน <u>ความถี่</u> - ทุก 3 เดือน	- เครื่องดับเพลิงชนิดมือถือ และอุปกรณ์ดับเพลิงอื่นๆ	V	-โครงการจัดเจ้าหน้าที่เพื่อตรวจสอบอุปกรณ์ป้องกันและ สัญญาณเตือนอัคคีภัย ตามระยะเวลาที่เหมาะสมเพื่อให้ทำงาน ได้เต็มประสิทธิภาพ		ภาพที่ 3.4-7 ตรวจสอบระบบ ป้องกันอัคคีภัย

ภาพที่ 3.4-7 ตรวจสอบระบบป้องกันอัคคีภัย

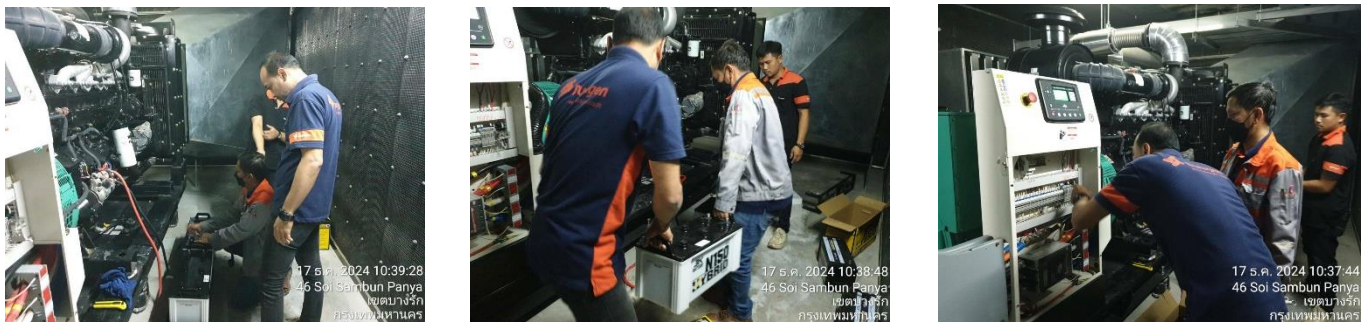
10.2 ระบบจ่าย ไฟฟ้าสำรอง	<u>ดัชนีตรวจวัด</u> - สภาพพร้อมใช้งาน <u>ความถี่</u> - ทุก 3 เดือน	- ระบบจ่ายไฟฟ้าสำรอง	V	-โครงการจัดเจ้าหน้าที่เพื่อตรวจสอบระบบไฟฟ้าสำรอง สำหรับใช้งานในกรณีฉุกเฉินเพื่อใช้งานในส่วนที่จำเป็น เป็น ประจำ ตลอดระยะเวลาเปิดดำเนินการ		ภาพที่ 3.4-8 ตรวจสอบระบบไฟฟ้า สำรอง

ภาพที่ 3.4-8 ตรวจสอบระบบไฟฟ้าสำรอง

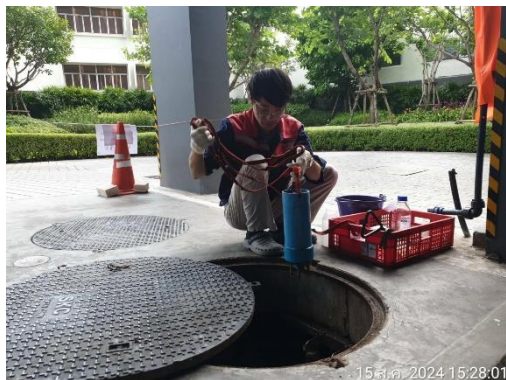
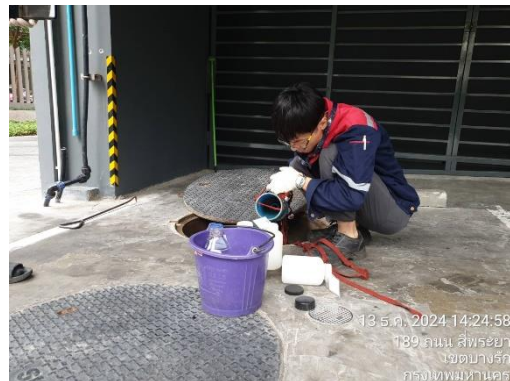
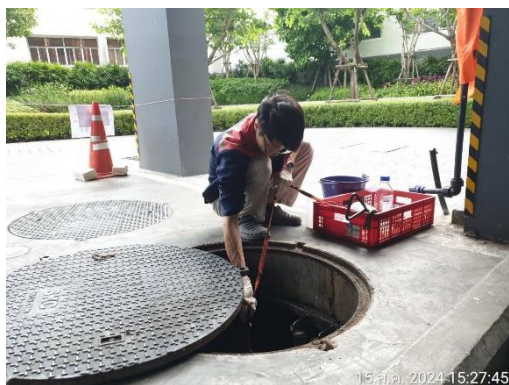
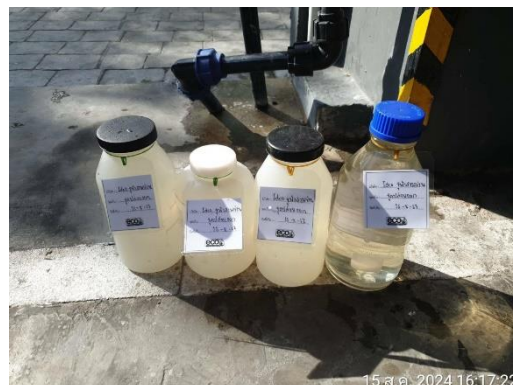
องค์ประกอบ สิ่งแวดล้อม	ดัชนีตรวจวัด/ความถี่	จุดเก็บตัวอย่าง/วิธีการ จัดการ	ผลการปฏิบัติตามมาตรการฯ V = ปฏิบัติ X = ไม่ปฏิบัติ 0 = ปฏิบัติไม่ได้ ซี) = ปฏิบัติได้แต่ยังไม่มีประสิทธิภาพ # ยังไม่ถึงเวลาปฏิบัติ	ปัญหา/อุปสรรค/ การแก้ไข	เอกสารอ้างอิง
4. คุณภาพน้ำ	<u>ดัชนีตรวจวัด</u> - ค่าความเป็นกรดและด่าง (pH) - บีโอดี (BOD) - สารแขวนลอย (รร) - สารที่ละลายได้ (TDS) - ตะกอนหนัก (Settleable Solids) - ซัลไฟด์ (Sulfide) - ทีเคเอ็น (TKN) - น้ำมันและไขมัน (Fat,Oil&Grease) <u>ความถี่</u> - เก็บตัวอย่างเดือนละ 1 ครั้ง ตลอด ระยะดำเนินการ	<u>จุดเก็บตัวอย่างคุณภาพ</u> <u>น้ำ บ่อพักน้ำทิ้ง ก่อน</u> ระบายสู่ท่อระบายน้ำ สาธารณะ 1 จุด	✓ - โครงการมีการตรวจวัดคุณภาพน้ำทิ้งของระบบบำบัดน้ำเสีย เป็นประจำทุกเดือน ซึ่งผลวิเคราะห์น้ำในช่วงเดือนกรกฎาคม - ธันวาคม 2566 มีค่าคุณภาพน้ำผ่านเกณฑ์มาตรฐานคุณภาพ น้ำทิ้งจากอาคาร	-	ภาพที่ 3.5.1-1 การเก็บตัวอย่างน้ำทิ้ง จากระบบบำบัด น้ำเสีย ภาคผนวก ง

ภาพที่ 3.5.3-1 การเก็บตัวอย่างน้ำทิ้งจากระบบบำบัดน้ำเสีย

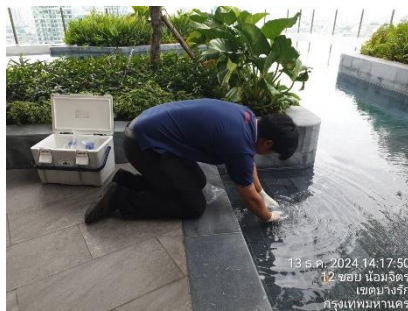
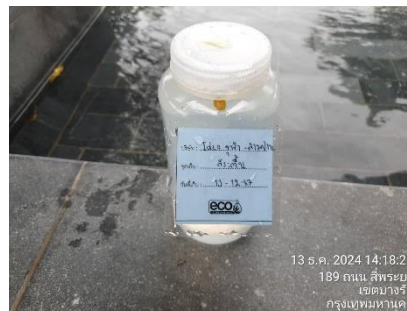
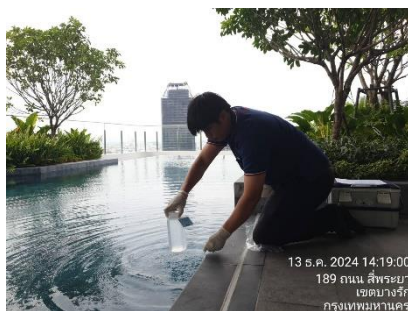
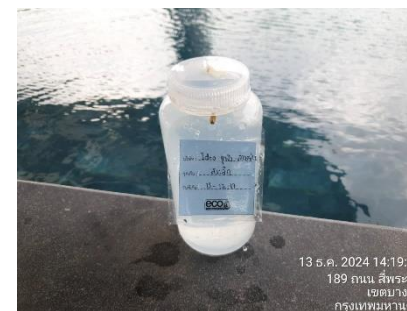
8.3 การควบคุม คุณภาพน้ำในสระ ว่ายน้ำ	<u>ดัชนีตรวจวัด</u> - ความเป็นกรด-ด่าง (pH) - คลอรีนอิสระคงเหลือ <u>ความถี่</u> - วันละ 2 ครั้ง	- จุดเก็บตัวอย่าง 2 จุด คือ บริเวณน้ำลึก และบริเวณน้ำ ตื้น	✓ - โครงการมอบหมายให้เจ้าหน้าที่ตรวจวัดคุณภาพน้ำในสระ ว่ายน้ำ พารามิเตอร์ ค่าความเป็นกรด-ด่าง (pH) และ คลอรีน อิสระคงเหลือ ทุกวัน วันละ 2 ครั้ง	-	ภาพที่ 3.4-6 การเก็บตัวอย่าง คุณภาพน้ำสระว่ายน้ำ ประจำวัน
	<u>ดัชนีตรวจวัด</u> - โคลิฟอร์มทั้งหมด (Total Coliform Bacteria) - ปริมาณเฟคัลโคลิฟอร์ม (Fecal Coliform Bacteria) <u>ความถี่</u> - เดือนละ 1 ครั้ง ตลอดระยะเปิด ดำเนินการ	- จุดเก็บตัวอย่าง 2 จุด คือ บริเวณน้ำลึก และบริเวณน้ำ ตื้น	✓ - โครงการได้มีการตรวจวัดคุณภาพน้ำในสระว่ายน้ำ พารามิเตอร์ Total Coliform Bacteria และ Fecal Coliform Bacteria เป็นประจำทุกเดือน ตลอดระยะเวลา เปิดดำเนินการ	-	ภาพที่ 3.6.1-1 การเก็บตัวอย่างน้ำ สระว่ายน้ำ ประจำเดือน ภาคผนวก ง

8.3 การควบคุม คุณภาพน้ำในสระ ว่ายน้ำ (ต่อ)	<u>ดัชนีตรวจวัด</u> - ความเป็นกรด-ด่าง (pH) - คลอรีนอิสระ (Free Chlorine) - Alkalinity - Calcium hardness - โคลิฟอร์มทั้งหมด (Total Coliform Bacteria) - ปริมาณฟีคอลโคลิฟอร์ม (Free Coliform Bacteria) - จุลินทรีย์หรือตัวบ่งชี้จุลินทรีย์ที่ทำให้เกิดโรค ได้แก่ <i>Escherichia coli</i> , <i>Staphylococcus aureus</i> และ <i>Pseudomonas aeruginosa</i> <u>ความถี่</u> - ปีละ 1 ครั้ง ตลอดระยะเปิดดำเนินการ	- จุดเก็บตัวอย่าง 2 จุด คือ บริเวณน้ำลึก และบริเวณน้ำตื้น	✓ -โครงการได้มีการตรวจวัดคุณภาพน้ำในสระว่ายน้ำ พารามิเตอร์ ความเป็นกรด-ด่าง (pH), คลอรีนอิสระ (Free Chlorine), Alkalinity, Calcium hardness, โคลิฟอร์มทั้งหมด (Total Coliform Bacteria), ปริมาณฟีคอลโคลิฟอร์ม (Free Coliform Bacteria) และจุลินทรีย์หรือตัวบ่งชี้จุลินทรีย์ที่ทำให้เกิดโรค ได้แก่ ¹ <i>Escherichia coli</i> , <i>Staphylococcus aureus</i> และ <i>Pseudomonas aeruginosa</i> ประจำปี	-	ภาพที่ 3.6.1-1 การเก็บตัวอย่างน้ำ สระว่ายน้ำ ภาคผนวก ง

บริเวณน้ำตื้น

บริเวณน้ำลึก

ภาพที่ 3.6.1-1 การเก็บตัวอย่างน้ำสระว่ายน้ำ
