3.4.5 การจัดการกากของเสีย

3.4.6 อาชีวอนามัยและความปลอดภัย

รายงานผลการปฏิบัติตามมาตรการป้องกันและแก้ไขผลกระทบสิ่งแวดล้อม และมาตรการติดตามตรวจสอบผลกระทบสิ่งแวดล้อม
โครงการโรงไฟฟ้าหนองละลอก (เปลี่ยนแปลงรายละเอียดโครงการ ครั้งที่ 2) ของบริษัท กัลฟ์ เจพี เอ็นแอลแอล จำกัด ระยะดำเนินการ
ระหว่างเดือนกรกฎาคม-ธันวาคม พ.ศ. 2567

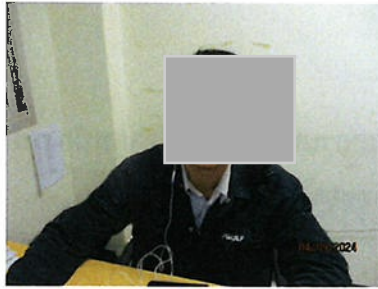
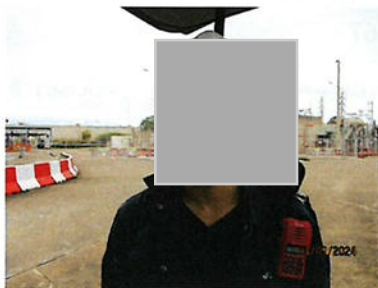
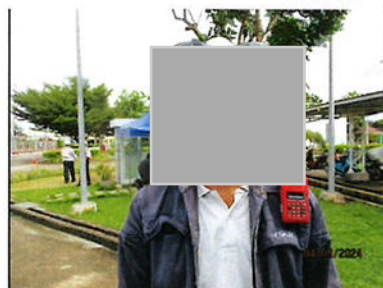
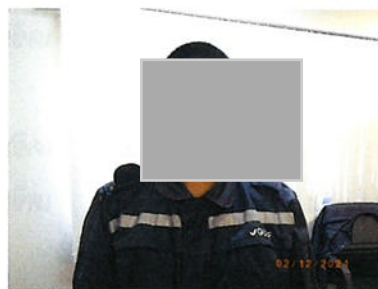
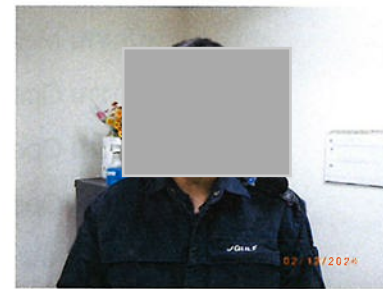
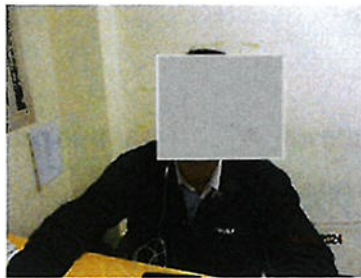
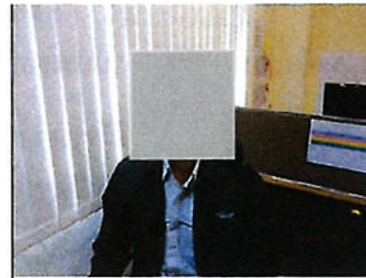
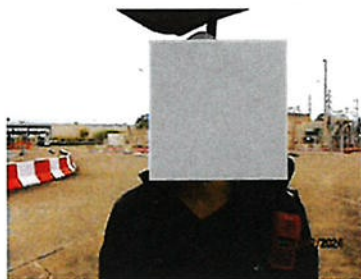
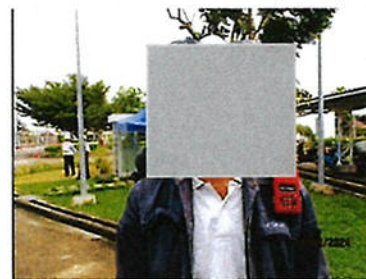
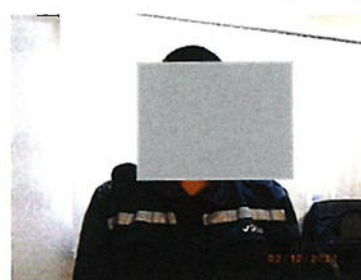
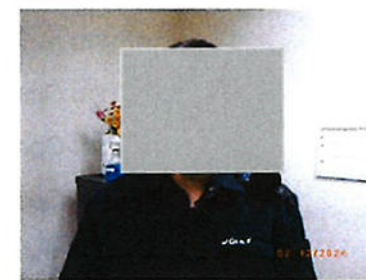
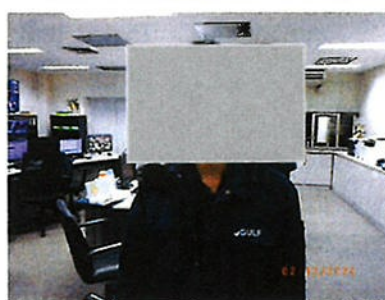
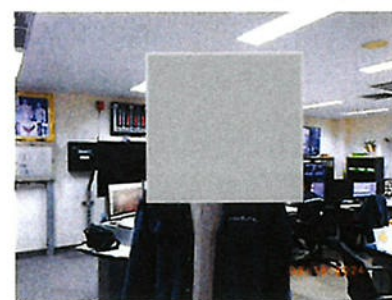
ภาพที่ 3.4.6-1 แสดงการตรวจวัดระดับเสียงเฉลี่ยตลอดเวลาการทำงาน (Noise Dose, TWA)

การตรวจวัดระดับเสียงจากพนักงานแบบติดตัวบุคคล (Noise Dose) ซึ่งเป็นพนักงานที่ปฏิบัติงานในพื้นที่กระบวนการผลิตของโรงไฟฟ้า ระหว่างเดือนกรกฎาคม-ธันวาคม พ.ศ. 2567 ดำเนินการตรวจวัด 2 ครั้ง คือ ครั้งที่ 1 วันที่ 4 กันยายน พ.ศ. 2567 และครั้งที่ 2 วันที่ 2 ธันวาคม พ.ศ. 2567

- พนักงาน Maintenance งานบำรุงรักษาทำงาน 8 ชม.
พนักงาน Maintenance คนที่ 1 พบค่าเท่ากับ 67.3 เดซิเบล (เอ)
พนักงาน Maintenance คนที่ 2 พบค่าเท่ากับ 73.5 เดซิเบล (เอ)
- พนักงาน Operation งานควบคุมเครื่องจักรทำงาน 12 ชม.
พนักงาน Operation คนที่ 1 พบค่าเท่ากับ 66.5 เดซิเบล (เอ)
พนักงาน Operation คนที่ 2 พบค่าเท่ากับ 64.1 เดซิเบล (เอ)

- พนักงาน Maintenance งานบำรุงรักษาทำงาน 8 ชม.
พนักงาน Maintenance คนที่ 1 พบค่าเท่ากับ 75.4 เดซิเบล (เอ)
พนักงาน Maintenance คนที่ 2 พบค่าเท่ากับ 69.5 เดซิเบล (เอ)
- พนักงาน Operation งานควบคุมเครื่องจักรทำงาน 12 ชม.
พนักงาน Operation คนที่ 1 พบค่าเท่ากับ 67.4 เดซิเบล (เอ)
พนักงาน Operation คนที่ 2 พบค่าเท่ากับ 73.1 เดซิเบล (เอ)

เมื่อนำมาคำนวณหาระดับเสียงเฉลี่ยตลอดเวลาการทำงาน (TWA) และเปรียบเทียบกับผลการตรวจวัดกับค่ามาตรฐานตามประกาศกรมสวัสดิการและคุ้มครองแรงงาน เรื่อง หลักเกณฑ์ วิธีการตรวจวัด และการวิเคราะห์สภาพการทำงานเกี่ยวกับความร้อน แสงสว่าง หรือเสียง รวมทั้งระยะเวลาและประเภทกิจการที่ต้องดำเนินการ (พ.ศ. 2561) พบว่ามีค่าอยู่ในเกณฑ์มาตรฐานตามประกาศกรมสวัสดิการและคุ้มครองแรงงาน เรื่อง มาตรฐานระดับเสียงที่ยอมให้ลูกจ้างได้รับเฉลี่ยตลอดระยะเวลาการทำงานในแต่ละวัน (พ.ศ. 2561) ภาพการตรวจวัดแสดงดังภาพที่ 3.4.6-1 รายละเอียดผลการตรวจวัดแสดงดังตารางที่ 3.4.6-1

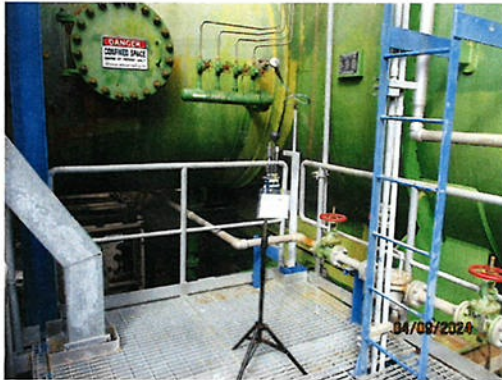
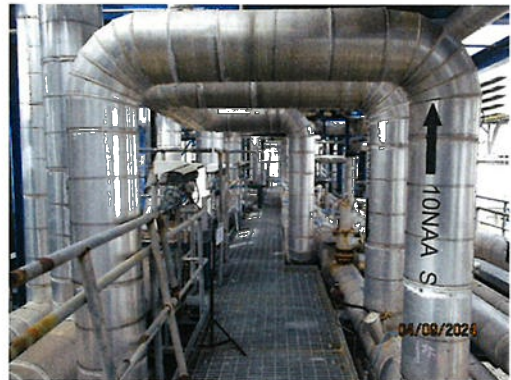
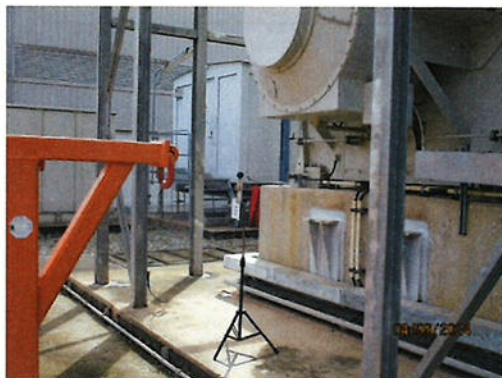
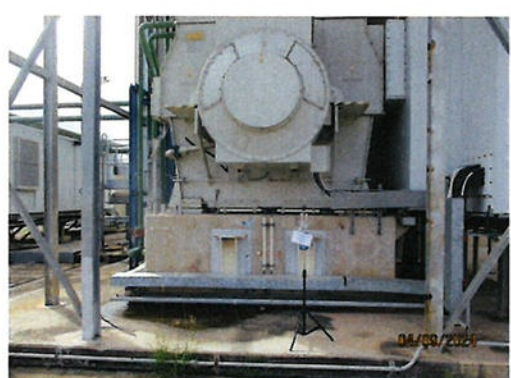
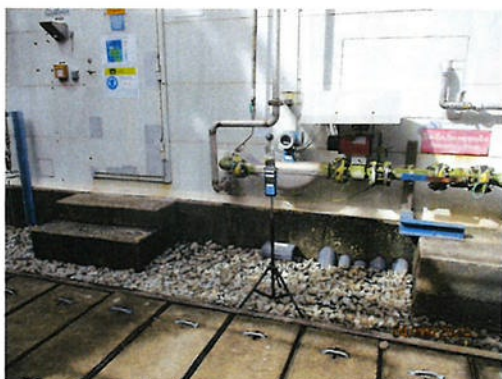
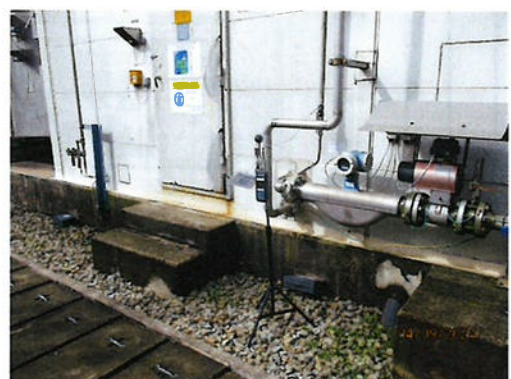
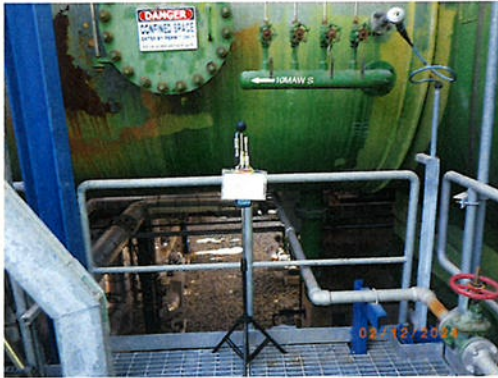
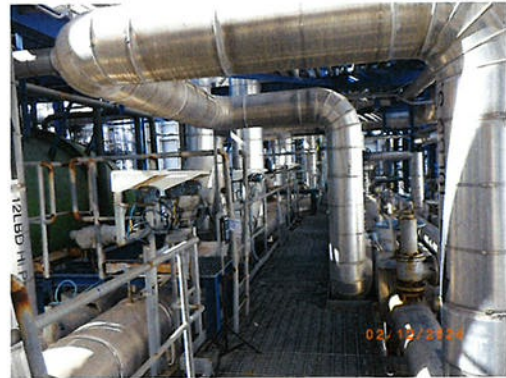
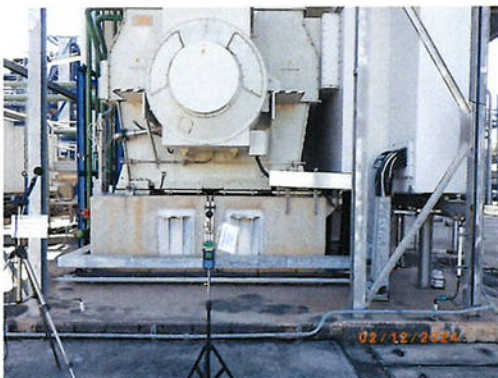
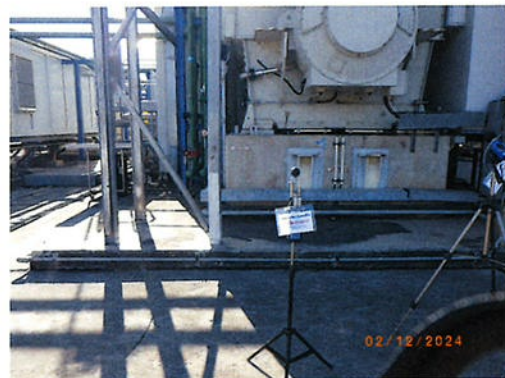
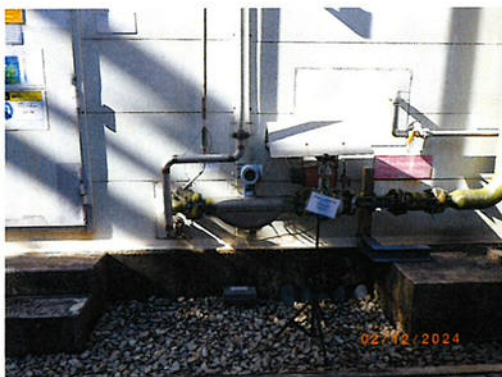
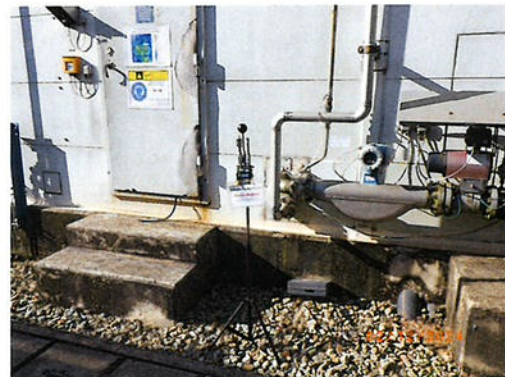
ภาพที่ 3.4.6-2 แสดงการตรวจวัดระดับความร้อนในบริเวณการทำงาน ระหว่างเดือนกรกฎาคม-ธันวาคม พ.ศ. 2567

การตรวจวัดความร้อนภายในสถานประกอบการ ระหว่างเดือนกรกฎาคม-ธันวาคม พ.ศ. 2567 ได้ดำเนินการตรวจวัด 2 ครั้ง คือ ครั้งที่ 1 วันที่ 4 กันยายน พ.ศ. 2567 และครั้งที่ 2 วันที่ 2 ธันวาคม พ.ศ. 2567 จำนวน 6 สถานี สามารถสรุปผลการตรวจวัดได้ดังนี้

Condenser Exhaust Unit	พบค่าเท่ากับ	30.2 และ 33.7 องศาเซลเซียส
ท่อลำเลียงไอน้ำ	พบค่าเท่ากับ	29.4 และ 29.0 องศาเซลเซียส
Generator 1	พบค่าเท่ากับ	29.0 และ 26.5 องศาเซลเซียส
Generator 2	พบค่าเท่ากับ	29.2 และ 26.0 องศาเซลเซียส
Gas Turbine 1	พบค่าเท่ากับ	29.7 และ 27.6 องศาเซลเซียส
Gas Turbine 2	พบค่าเท่ากับ	28.5 และ 27.9 องศาเซลเซียส

เมื่อนำผลการตรวจวัดที่ได้มาเปรียบเทียบกับค่ามาตรฐานกฎกระทรวง เรื่อง กำหนดมาตรฐานในการบริหาร จัดการ และดำเนินการด้านความปลอดภัย อาชีวอนามัย และสภาพแวดล้อมในการทำงานเกี่ยวกับ ความร้อน แสงสว่าง และเสียง พ.ศ. 2559 ซึ่งกำหนดมาตรฐานระดับความร้อน ค่าเฉลี่ยอุณหภูมิเวตบอล์บโกลบ (Wet Bulb Globe Temperature: WBGT) ลักษณะงานเบา ต้องมีระดับความร้อนไม่เกิน 34 องศาเซลเซียส พบว่า ค่าระดับความร้อนจากค่าเฉลี่ยของอุณหภูมิเวตบอล์บโกลบ (WBGT) บริเวณที่พนักงานปฏิบัติงานทุกสถานมีค่าอยู่ใน เกณฑ์มาตรฐาน ดังแสดงในตารางที่ 3.4.6-3
