รายงานผลการปฏิบัติตามมาตรการป้องกันและแก้ไขผลกระทบสิ่งแวดล้อม
และมาตรการติดตามตรวจสอบคุณภาพสิ่งแวดล้อม
โครงการ โรงแรม โนวเทล ไอบิส สไตส์ กรุงเทพ สุขุมวิท 4
(ชื่อเดิม โรงแรม MI3)
บริษัท ดี เอราวัณ กรุ๊ป จำกัด(มหาชน)
ประจำเดือน กรกฎาคม – ธันวาคม 2567

รายงานการปฏิบัติตามมาตรการลดผลกระทบสิ่งแวดล้อม และการติดตามตรวจสอบผลกระทบสิ่งแวดล้อม

สรุปมาตรการติดตามตรวจสอบผลกระทบสิ่งแวดล้อมโครงการโรงแรม โนวเทล ไอบิส สไตล์ กรุงเทพ สุขุมวิท 4

ตารางที่ 1 แบบรายงานผลการปฏิบัติตามมาตรการลดผลกระทบสิ่งแวดล้อมและการติดตามตรวจสอบผลกระทบ

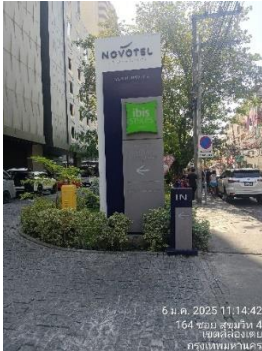
การติดตามตรวจสอบผลกระทบสิ่งแวดล้อม	ผลการปฏิบัติตามมาตรการ ฯ	ปัญหาอุปสรรคที่ไม่สามารถปฏิบัติตามมาตรการและแนวทางแก้ไข
1. สภาพภูมิประเทศ 1.1 การเติบโตของต้นไม้

มีการปลูกต้นไม้ทดแทนต้นที่ตายและดูแลตัดแต่งกิ่งเป็นประจำ	
1.2 ความชุ่มชื้น ของพื้นดินใน บริเวณสวน และรอบต้นไม้

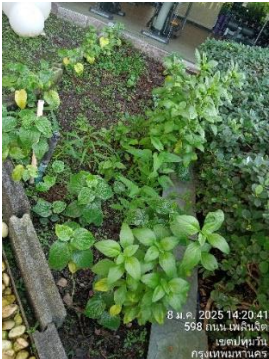
จัดให้มีสปริงเกอร์รดน้ำอัตโนมัติ โดยตั้งเวลาไว้ที่ 05.00 น และ 17.15 น.	
1.3 ขนาดการแผ่ของเรือนยอดต้นไม้และความสูงของต้นไม้

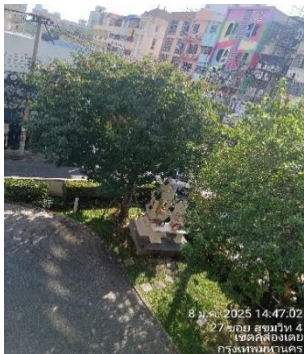
จัดให้มีการตัดแต่งพุ่มไม้เป็นประจำ

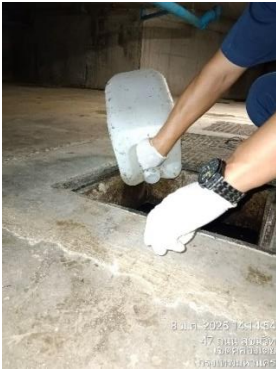
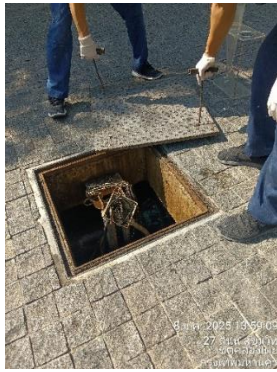
5.1 คุณภาพน้ำบริเวณบ่อตรวจระบายน้ำ

ผลตรวจน้ำ ปกติ

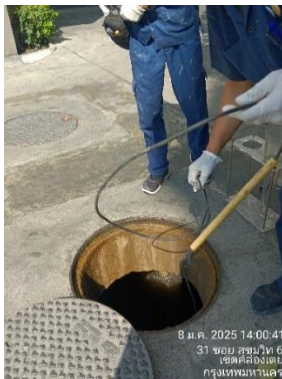
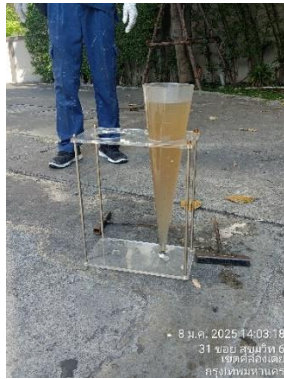
5.2 ประสิทธิภาพในการบำบัดน้ำเสีย

ผลตรวจน้ำ ปกติ

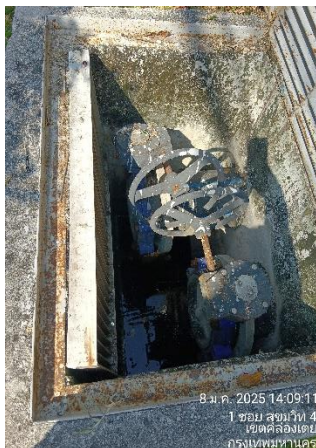
5.3 เศษขยะและตะกอนดินทราย

ท่อบรรณน้ำรอบโครงการ
และบ่อดักขยะบริเวณ
จุดเชื่อมต่อของโครงการ
ก่อนที่จะระบายสู่ท่อบรรณ
น้ำสาธารณะ มีตระแกรงกัน
เศษตะกอนและเศษขยะ

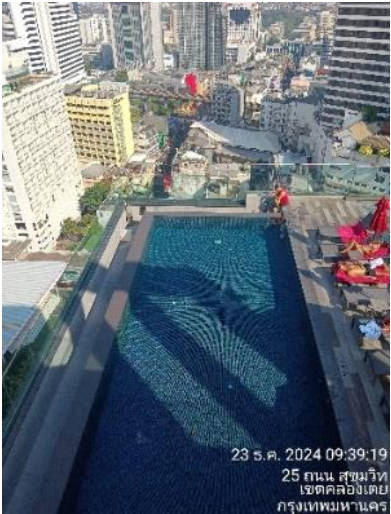
<p>6.2 คุณภาพน้ำในสระว่ายน้ำ</p> <p>6.2.1 ใส่ สะอาด ไม่มีเศษผง หรือเศษใบไม้ในสระว่ายน้ำ</p>

<p>มีการทำความสะอาดเป็นประจำทุกวัน</p>	
<p>6.2.2 เครื่องมือสำหรับตรวจวิเคราะห์คุณภาพน้ำ ได้แก่ pH meter และ Free and Total Chlorine Test Kit ไว้ประจำโครงการ รวมทั้งบันทึกผลการวิเคราะห์</p>

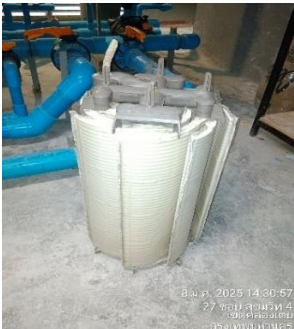
<p>6.2.3 ดูแลรักษาเครื่องกรองน้ำ เพื่อให้ทำงานอย่างมีประสิทธิภาพ</p>

<p>มีการล้างเครื่องกรองเป็นประจำทุกๆ 2 วัน</p>

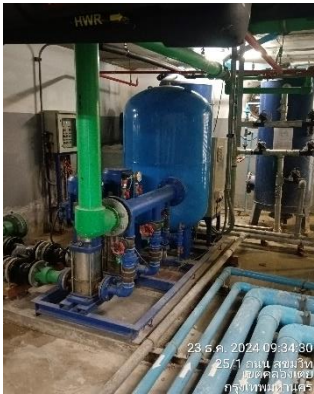
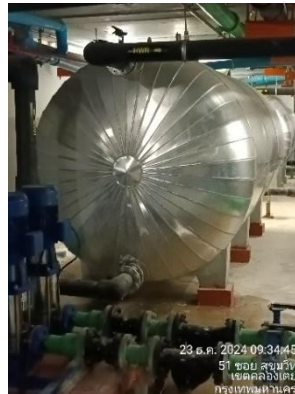
7.1 ความสามารถด้านวิศวกรรมประปา

มีการใช้ระบบปั๊มต่างๆและ
ระบบท่อจ่ายเป็นประจํา

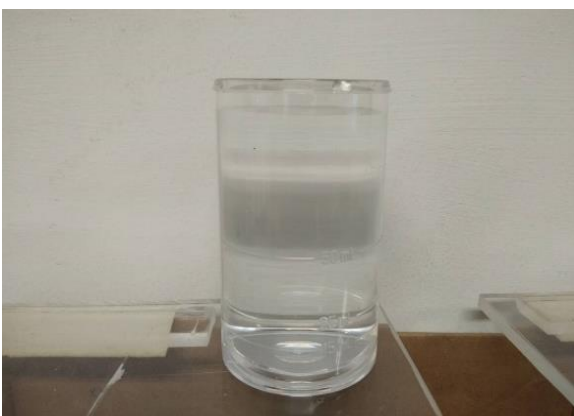
7.3 ลักษณะทางกายภาพ เช่น กลิ่น สี และความขุ่น

ลักษณะน้ำในแทงค์ใส ไม่
ขุ่นและไม่มีกลิ่นมีการ
ตรวจหาเชื้อปีละ 2 ครั้ง

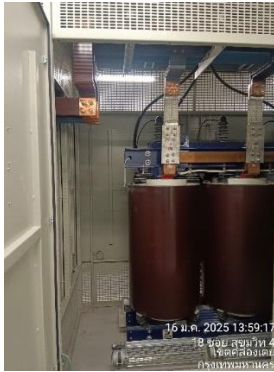
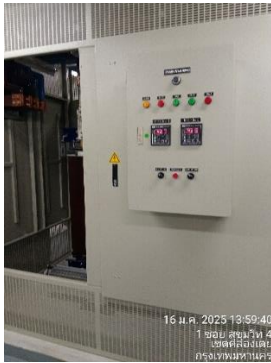
8.1 การผูกกร่อนหรือสายไฟชำรุด

จัดให้มี Yearly PM ของ
ตู้ MDB

1. อุณหภูมิห้อง $\leq 35^{\circ}\text{C}$
2. อุณหภูมิภายในตู้
MDB2 = 33.8°C
3. อุณหภูมิภายในตู้
MDB2 = 33.5°C
4. ทดสอบค่าความต้านทาน
ของหลักดิน(Ground
Testing) MDB1 = $0.025\ \Omega$
5. ทดสอบค่าความต้านทาน
ของหลักดิน(Ground
Testing) MDB2 = $0.019\ \Omega$

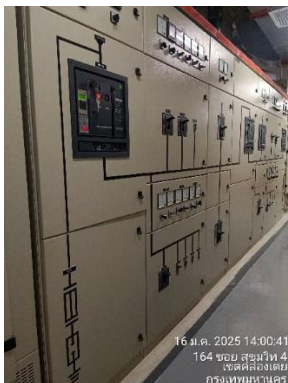
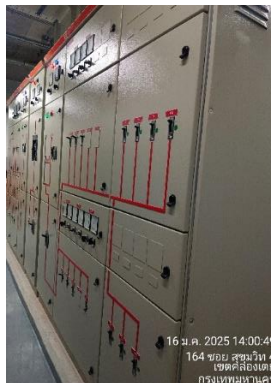
จัดให้มี Yearly PM

- 1.หม้อแปลงแบบ Dry
Type ขนาด 1,250 kVA
จำนวน 2 ลูก
- 2.ค่าความต้านทานของ
หลักดินของหม้อแปลง Dry
Type (Ground
Testing)TR1 $0.029\ \Omega$
- 3.ค่าความต้านทานของ
หลักดินของหม้อแปลง Dry
Type (Ground
Testing)TR2 $0.028\ \Omega$

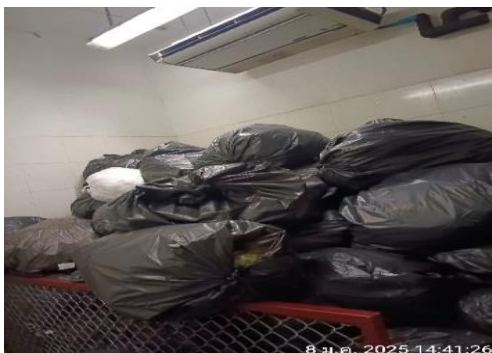
9.1 ความสามารถในการรองรับขยะมูลฝอย และสภาพทั่วไป

ความสามารถรองรับขยะที่
เกิดขึ้นได้ประมาณ 2.51
ลบ.ม. / วัน

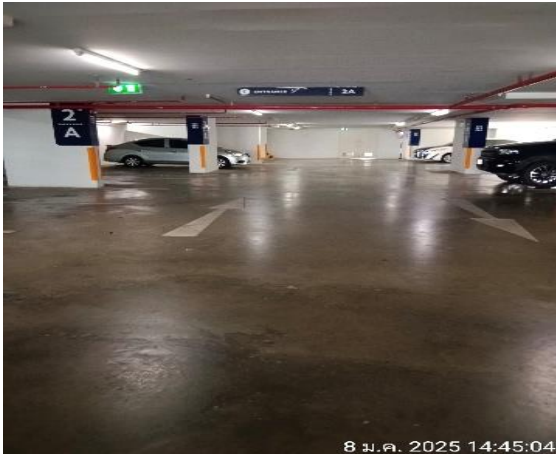
12.1 กิจกรรมหรือสิ่งกีดขวางบริเวณที่จอดรถ

ไม่มีกิจกรรมใดๆหรือ
ดัดแปลงต่อเติมลานจอดรถ

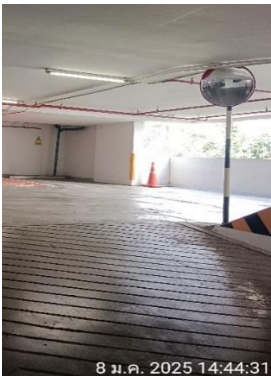
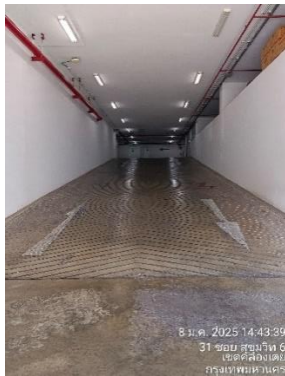
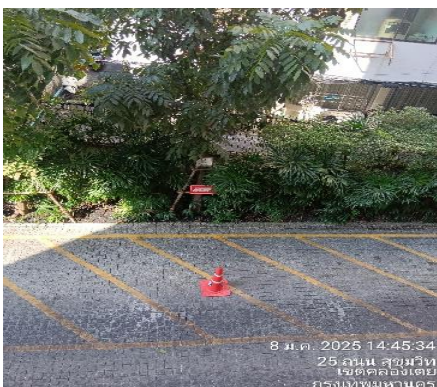
12.2 เครื่องหมายจราจรสัญลักษณ์แสดงทิศทางการจราจร
บนพื้นถนน เส้นแบ่งช่องจราจร คันลือคล้อรถยนต์บริเวณที่
จอดรถ ป้ายบอกทิศทาง ป้ายบอกทิศทางการไปยังที่จอดรถผู้
พิการ
ป้ายเรียกรถรับจ้างสาธารณะกระจะกนูน และป้ายเตือน

มีการตรวจสอบอุปกรณ์
สัญลักษณ์ และป้ายต่างๆให้
อยู่ในสภาพดี ใช้การได้
เสมอ

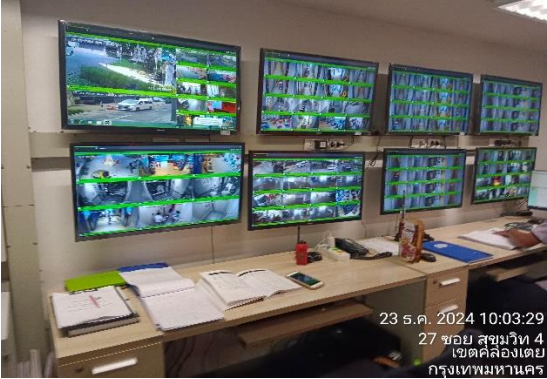
16. ความปลอดภัยสาธารณะ 16.1 ประสิทธิภาพของกล้องวงจร (CCTV)	ปฏิบัติตาม ข้อ 15	
16.2 ประสิทธิภาพของระบบคีย์การ์ด

มีการตรวจสอบ ประสิทธิภาพของระบบคีย์ การ์ดของโครงการเป็น ประจำทุกวัน หากพบปัญหาจะรีบ ดำเนินการแก้ไขในทันที	
17. การป้องกันอัคคีภัย 17.1 การใช้งานได้ของ Fire Alarm Bell, Manual Station FHC, ถังดับเพลิง และแผงควบคุมสัญญาณ

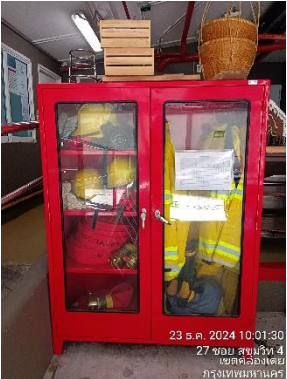
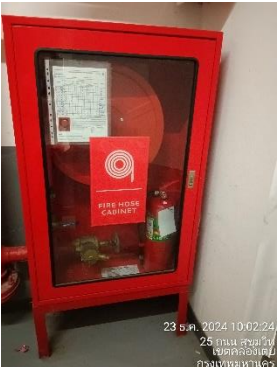
จัดให้มีการตรวจสอบ อุปกรณ์ให้อยู่ในสภาพที่ พร้อมใช้งานเป็นประจำ หากพบว่ามีความเสียหาย รีบดำเนินการแก้ไขทันที

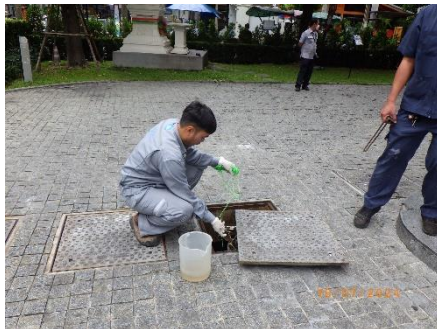
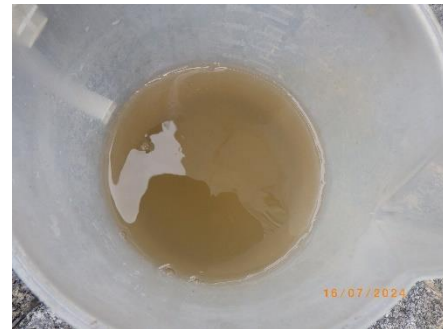
ภาพที่ 1 แสดงการเก็บตัวอย่างคุณภาพน้ำทิ้ง

Effluent

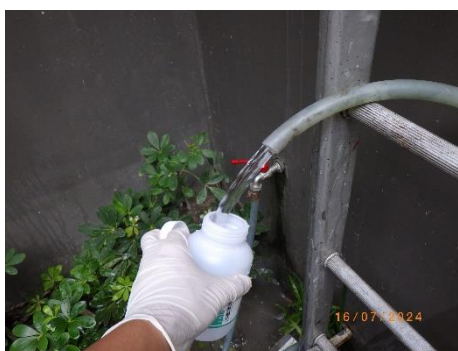
ภาพที่ 2 แสดงการเก็บตัวอย่างคุณภาพน้ำประปา

จากการตรวจวิเคราะห์คุณภาพน้ำประปา ในวันที่ 16 กรกฎาคม พ.ศ. 2567 จำนวน 1 สถานี แสดงดังภาพที่ 2 และรายละเอียดผลการตรวจวิเคราะห์แสดงดังตารางที่ 4

น้ำประปา

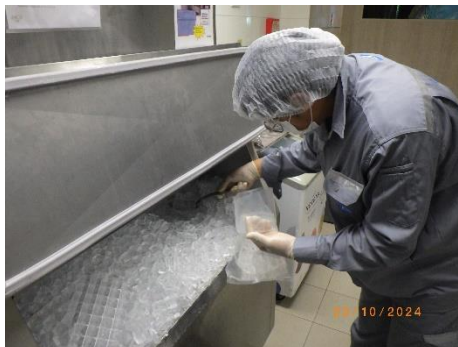
ภาพที่ 4 แสดงการเก็บตัวอย่างคุณภาพน้ำแข็ง

เมื่อนำผลการตรวจวิเคราะห์มาเปรียบเทียบกับมาตรฐานน้ำดื่มตามตามประกาศกระทรวงสาธารณสุข ฉบับที่ 78 (พ.ศ.2527) เรื่อง น้ำแข็ง และประกาศกระทรวงสาธารณสุข ฉบับที่ 137 (พ.ศ. 2534) เรื่องน้ำแข็ง (ฉบับที่ 2) พบว่า ตรวจพบเชื้อ Total Coliforms ซึ่งมีค่าไม่อยู่ในเกณฑ์มาตรฐานฯ ดังกล่าวกำหนด

ทั้งนี้ ควรเพิ่มความถี่ในการทำความสะอาดอุปกรณ์สำหรับเก็บน้ำแข็งเพื่อป้องกันการปนเปื้อน เพิ่มกระบวนการตรวจรับหรือตรวจประเมิน Supplier ที่ผลิตน้ำแข็ง สถานที่ผลิตน้ำแข็ง เพื่อให้ น้ำแข็งที่ผลิตมีคุณภาพ

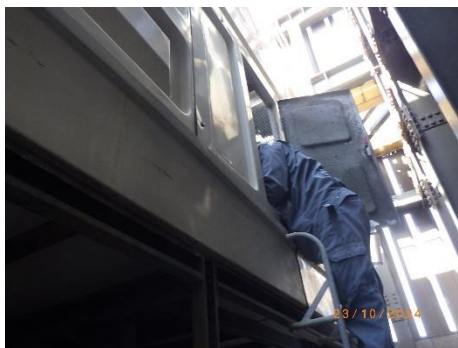
ภาพที่ 5 แสดงการเก็บตัวอย่างคุณภาพน้ำในหอผึ่งเย็น

จากผลการตรวจวิเคราะห์คุณภาพน้ำในหอผึ่งเย็น บริเวณ Cooling Tower พบว่า ตรวจไม่พบเชื้อลีสซิโอเนลลา (*Legionella* spp.) ซึ่งเป็นไปตามประกาศกรมอนามัย เรื่อง ข้อปฏิบัติการควบคุมเชื้อลีสซิโอเนลลาในหอผึ่งเย็นของอาคารในประเทศไทย

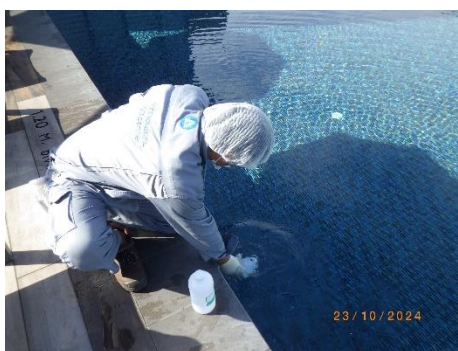
ภาพที่ 6 แสดงการเก็บตัวอย่างคุณภาพน้ำสระว่ายน้ำ

การตรวจวิเคราะห์คุณภาพน้ำสระว่ายน้ำ เมื่อนำมาเปรียบเทียบกับมาตรฐานตามคำแนะนำของ คณะกรรมการสาธารณสุข ฉบับที่ 1/2550 เรื่อง การควบคุมการประกอบกิจการสระว่ายน้ำ หรือกิจการอื่นๆ ในทำนอง เดียวกัน พบว่า ผลการตรวจวิเคราะห์ส่วนใหญ่มีค่าอยู่ในเกณฑ์มาตรฐานฯ ดังกล่าวกำหนด ยกเว้น ค่าความเป็นด่าง (Total Alkalinity as CaCO_3), ค่าความเป็นกรด-ด่าง (pH), ค่าไนเตรท (Nitrate as NO_3), ค่าคลอรีนที่รวมกับสารอื่น (Combined Chlorine), ค่าคลอรีนอิสระคงเหลือ (Residual Chlorine) และค่าคลอรีนอิสระ (Residual Free Chlorine) ที่มีค่าไม่อยู่ในเกณฑ์มาตรฐานฯ ดังกล่าว
