สรุปผลกระทบสิ่งแวดล้อมที่สำคัญ

มาตรการป้องกันและแก้ไขผลกระทบสิ่งแวดล้อม
ประจำเดือน กรกฎาคม – ธันวาคม พ.ศ. 2567

โครงการ โรงแรมไอบิส กรุงเทพ สุขุมวิท 4 (ชื่อเดิม IBIS NANA)
41 ถนนสุขุมวิท 4 แขวงคลองเตย เขตคลองเตย กรุงเทพมหานคร

ส่งรายงานผลการปฏิบัติตามมาตรการป้องกันและแก้ไขผลกระทบสิ่งแวดล้อมและ
มาตรการติดตามการตรวจสอบคุณภาพสิ่งแวดล้อม โครงการ โรงแรมไอบิส กรุงเทพ
สุขุมวิท 4 (ชื่อเดิม IBIS NANA) ประจำปี เดือน กรกฎาคม – ธันวาคม 2567

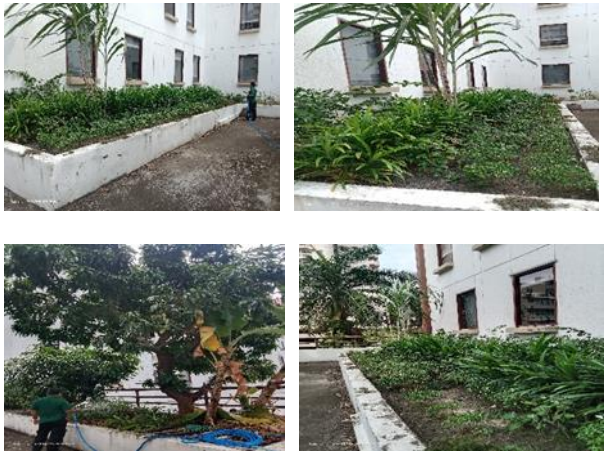
<p>(4) จัดให้มีเจ้าหน้าที่อำนวยความสะดวกในการจราจร บริเวณทางเข้า-ออก โครงการ</p>  	<p>จัดให้มีเจ้าหน้าที่จาก IFS จำนวน 4 คนทั้งรอบ เข้า-ดัก เพื่ออำนวยความสะดวกของรถในการเข้าและออก</p>	
<p>(5) จัดให้มีพื้นที่สีเขียวที่บริเวณชั้นล่าง และชั้นที่ 3 ขนาดพื้นที่รวม 520.8 ตร.ม. คิดเป็นอัตราส่วนพื้นที่สีเขียวต่อผู้มาใช้ บริการประมาณ 1.27 ตร.ม./คน โดยเป็นพื้นที่สีเขียว บริเวณชั้นล่าง 466.1 ตร.ม. โดยพื้นที่ไม้ที่จะนำมาปลูก ได้แก่ พิกุล อโศก อินदीย ดาวเรือง พุดตะแคง และหญ้า เป็นต้น ซึ่งพื้นที่ไม้ที่เลือกปลูกจะสามารถดูดซับคาร์บอนมอนอกไซด์ที่เกิดจาก ยานพาหนะของโครงการได้อย่างเพียงพอ</p>	<p>จัดให้แผนกช่างรดน้ำต้นไม้อย่างสม่ำเสมอและมีการตกแต่งกิ่งไม้อยู่เป็นประจำและหาต้นไม้มาปลูกเพิ่มเติมจากของเดิมที่มีอยู่ เพื่อรณรงค์และเพิ่มพื้นที่สีเขียว</p>	<p>จัดทำสวนครัวที่บริเวณชั้น 3 จัดให้แผนกช่างทำกิจกรรม ปลูกผักสวนครัวปลอดสารพิษ ให้พนักงานทานได้</p>
 	<p>บริเวณชั้นล่าง ด้านหน้าและด้านข้าง</p>	
 	<p>บริเวณชั้นล่าง ด้านหน้า</p>

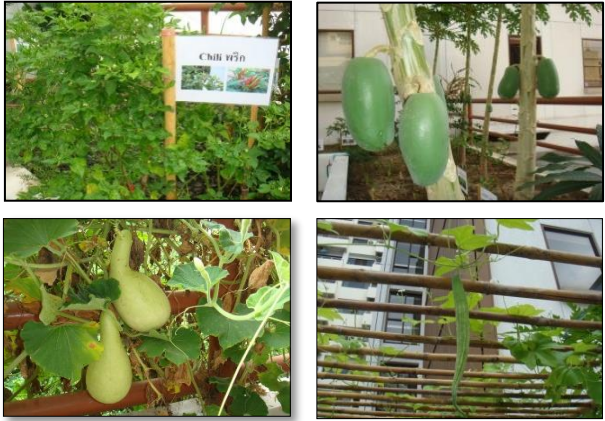
<p>บริเวณชั้นที่ 3 จัดทำสวนครัว</p>

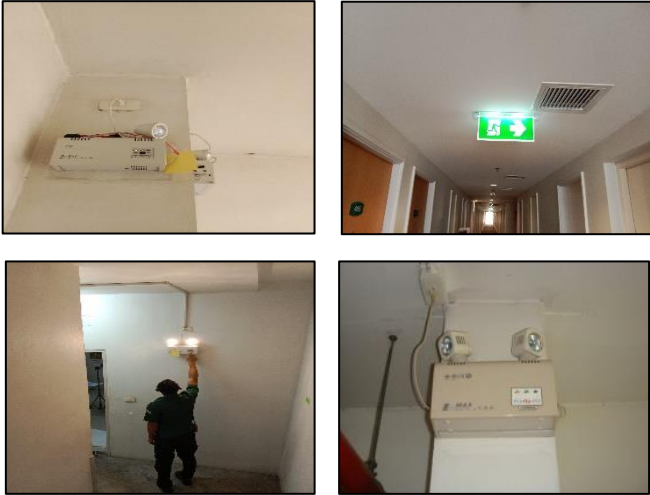
<p>2) จัดให้มีระบบไฟฟ้าฉุกเฉิน ได้แก่ Battery ขนาด 12 V ซึ่งสามารถสำรองไฟได้ไม่ต่ำกว่า 2ชม.</p>

<p>จัดให้มีการตรวจสอบการทำงานทุกเดือน</p>	
<p>3) โครงการจะติดตั้งอุปกรณ์ไฟฟ้าภายในห้องพักต่าง ๆ ให้เป็นอุปกรณ์ช่วยประหยัดไฟฟ้า อาทิ หลอดผอมประหยัดไฟ และหลอดไฟประหยัด LED เป็นต้น</p>

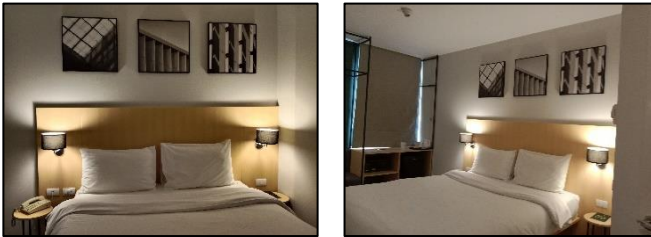
<p>ปฏิบัติตามมาตรการ</p>	<p>ทางโครงการ กำลังเปลี่ยนหลอดไฟหลอด LED แทนหลอดตะเกียบ เปลี่ยนแล้วประมาณ 70%</p>
<p>2.3.6 การป้องกันอัคคีภัย</p>		
<p>1) จัดให้มีระบบป้องกันและเตือนอัคคีภัยของโครงการให้เป็นไปตามข้อกำหนดในกฎกระทรวงฉบับที่ 47 (พ.ศ. 2540) และฉบับที่ 55 (พ.ศ. 2543) ออกตามความในพระราชบัญญัติควบคุมอาคาร พ.ศ. 2522 และเพิ่มเติมระบบป้องกันอัคคีภัยอื่น ๆ รายละเอียดดังนี้</p>

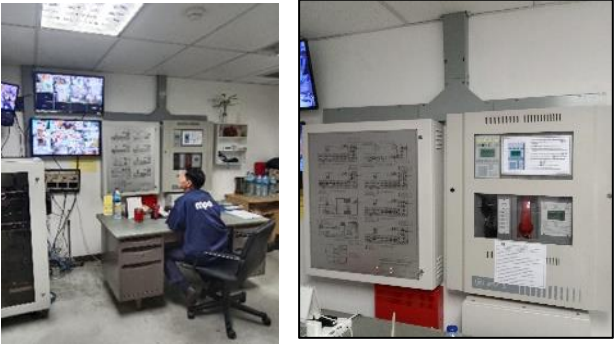
<p>ตรวจสอบอุปกรณ์ป้องกันและเตือนอัคคีภัยให้อยู่ในสภาพที่พร้อมใช้งานเป็นประจำ หากพบว่ามีเสียหายหรือใช้การไม่ได้จะรีบดำเนินการแก้ไขทันที</p>	<p>มี contact service โดยบริษัท ดิยะมาสเตอร์ ปีละ 2 ครั้งนอกจากรณีที่มีการตรวจสอบแลทดสอบโดยช่างประจำ อาคารทุกเดือน</p>

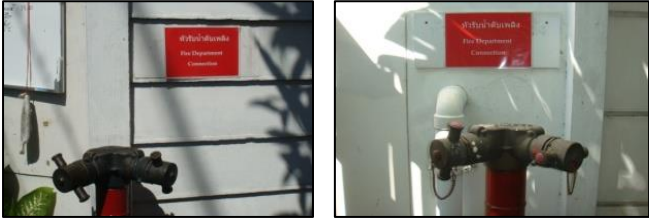
<p>- หัวรับน้ำดับเพลิงภายนอกอาคาร ขนาด 4 x 2 ½ x 2 ½ นิ้ว พร้อม Check Valve จำนวน 2 ชุด A304 ไร้ภายนอกอาคารบริเวณด้านทิศเหนือและทิศใต้ของโครงการ</p> <div data-bbox="169 324 821 542">

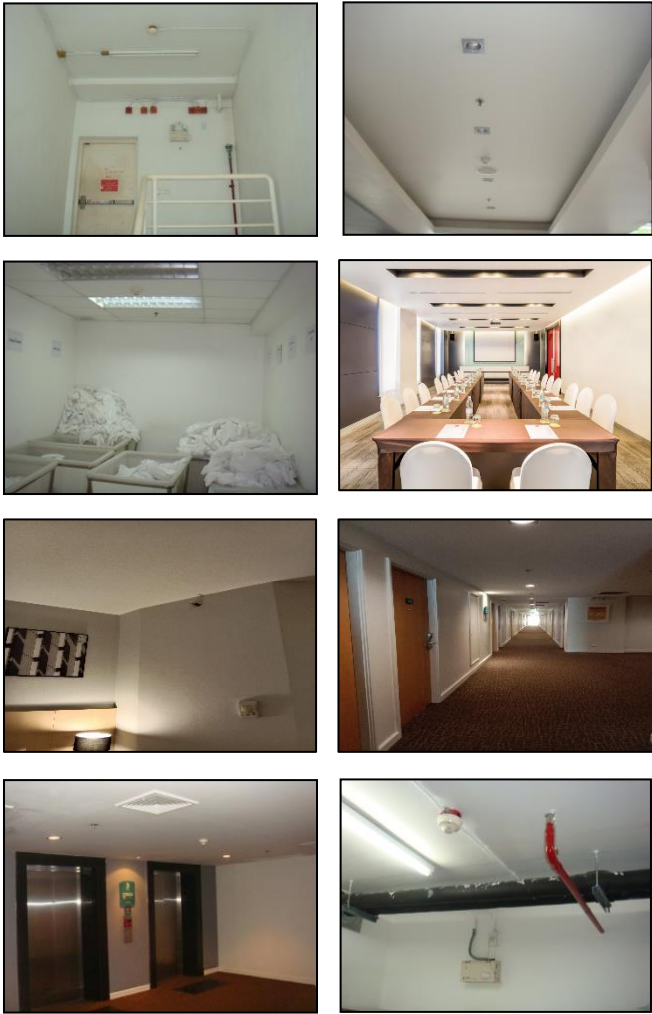
</div>		
<p>- ระบบดับเพลิงดับเพลิงอัตโนมัติ (Sprinkler System) ซึ่งจะติดตั้งไว้บริเวณห้องพัก ห้องเอนกประสงค์ ห้องเก็บผ้า ห้องเก็บของ โถงบันได โถงทางเดิน และโถงลิฟต์ รวมจำนวนทั้งสิ้น 416 จุด</p> <div data-bbox="165 786 820 1796">

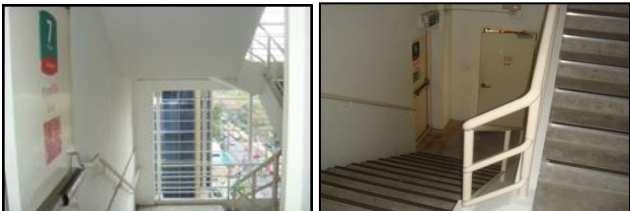
</div>	<p>ปฏิบัติตามมาตรการ</p>	
<p>1). บันไดหลัก M-ST-1 จากชั้นใต้ดินถึงชั้นหลังคา ขนาดกว้าง 1.5 – 1.7</p> <div data-bbox="161 1901 794 2116">

</div>	<p>จัดให้มีการตรวจสอบอุปกรณ์ให้อยู่ในสภาพพร้อมใช้งานเป็นประจำ หากพบว่ามีควาเสียหายก็รีบดำเนินการแก้ไขทันที และไม่ให้มีสิ่งกีดขวางในพื้นที่หนีไฟ ทุกชั้น</p>

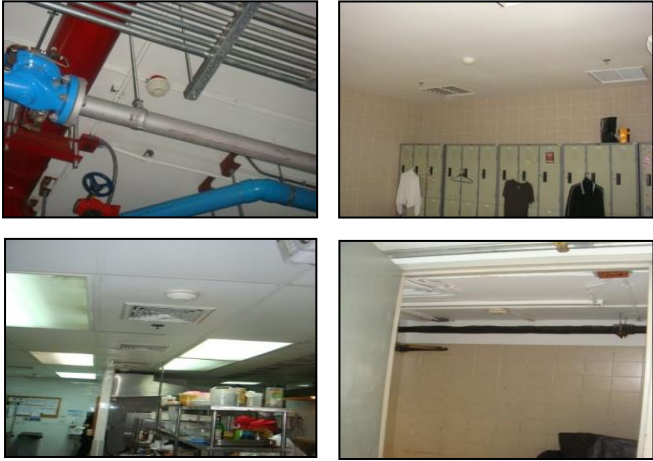
<p>- เครื่องตรวจจับความร้อน (Heat Detector) ติดตั้งบริเวณห้องเครื่องปั่นไฟ ห้องเครื่องสูบน้ำก๊าดอาคารห้องน้ำ และที่จอดรถ มีจำนวนทั้งสิ้น 28 จุด</p>

<p>จัดให้มีการตรวจสอบอุปกรณ์ให้อยู่ในสภาพที่พร้อมใช้งานเป็นประจำ หากพบว่ามีความเสี่ยงภัย ก็รีบดำเนินการแก้ไขทันที</p>	
<p>- เครื่องแจ้งเหตุโดยใช่มือถือ (Fire Alarm Manual Station) สำหรับส่งสัญญาณเตือนไฟ โดยจะติดตั้งอยู่บริเวณด้านหน้าบันได M-ST-1 และ F-ST-2 ตั้งแต่ชั้นใต้ดินถึงชั้นที่ 7 มีจำนวนรวมทั้งสิ้น 17 จุด</p>

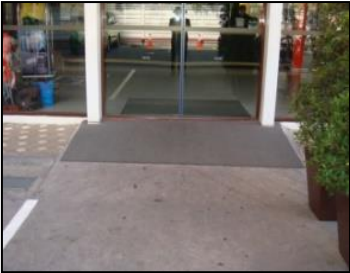
<p>2) จัดให้มีทางลาดระหว่างระดับพื้นที่จอดรถกับพื้นที่ชั้นที่ 1 ความลาดเอียงร้อยละ 5 และมีผิวทางทำจากวัสดุที่ไม่ลื่น เพื่อความสะดวกและปลอดภัยสำหรับผู้พิการ</p>

<p>บริเวณทางเข้า พื้นที่ลาดเอียงตามข้อกำหนด</p>	
<p>3) จัดให้มีห้องน้ำสำหรับผู้พิการหรือทุพพลภาพและคนชรา จำนวน 1 ห้อง บริเวณชั้นล่างในบริเวณเดียวกันกับห้องน้ำสำหรับบุคคลทั่วไป ซึ่งสามารถเข้า – ออกได้อย่างสะดวก โดยภายในห้องน้ำสำหรับผู้พิการหรือทุพพลภาพและคนชรา นั้น</p>

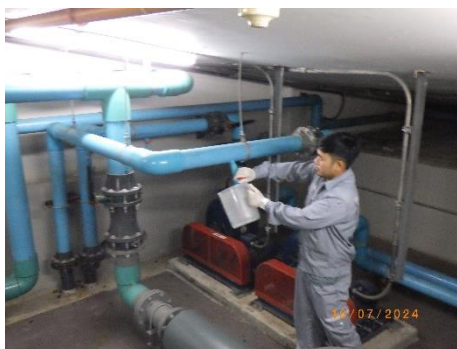
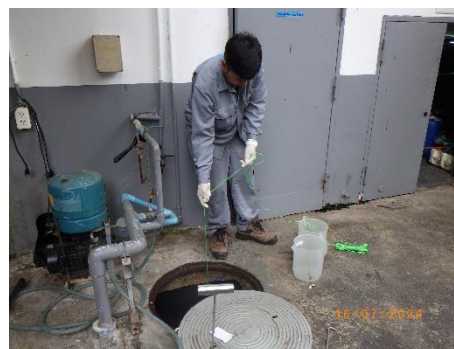
ภาพที่ 1 แสดงการเก็บตัวอย่างคุณภาพน้ำทิ้ง

จากผลการตรวจวิเคราะห์คุณภาพน้ำทิ้ง สถานี Effluent เมื่อนำผลการตรวจวิเคราะห์มาเปรียบเทียบกับมาตรฐานน้ำทิ้งตามประกาศกระทรวงทรัพยากรธรรมชาติและสิ่งแวดล้อม พ.ศ. 2548 เรื่อง กำหนดมาตรฐานควบคุมการระบายน้ำทิ้งจากอาคารบางประเภทและบางขนาด (อาคารประเภท ก) พบว่า คุณภาพน้ำทิ้งที่ทำการตรวจวิเคราะห์ทั้งหมดมีค่าอยู่ในเกณฑ์มาตรฐานฯ กำหนด

Influent

Effluent

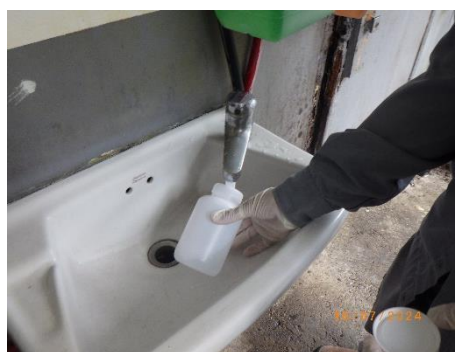
ภาพที่ 2 แสดงการเก็บตัวอย่างคุณภาพน้ำประปา

จากการตรวจวิเคราะห์คุณภาพน้ำประปา ในวันที่ 16 กรกฎาคม พ.ศ. 2567 จำนวน 1 สถานี แสดงดังภาพที่ 2 และรายละเอียดผลการตรวจวิเคราะห์แสดงดังตารางที่ 4

น้ำประปา

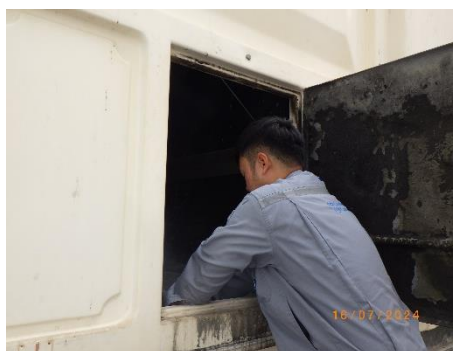
ภาพที่ 3 แสดงการเก็บตัวอย่างคุณภาพน้ำในหอผึ่งเย็น

จากผลการตรวจวิเคราะห์คุณภาพน้ำในหอผึ่งเย็น พบว่า ตรวจไม่พบเชื้อลีสี่โอเนลลา (*Legionella* spp.) ในสถานีที่ทำการตรวจวิเคราะห์ ซึ่งเป็นไปตามประกาศกรมอนามัย เรื่อง ข้อปฏิบัติการควบคุมเชื้อลีสี่โอเนลลาในหอผึ่งเย็นของอาคารในประเทศไทย

Cooling Water

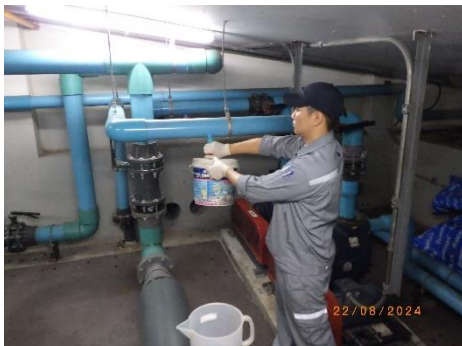
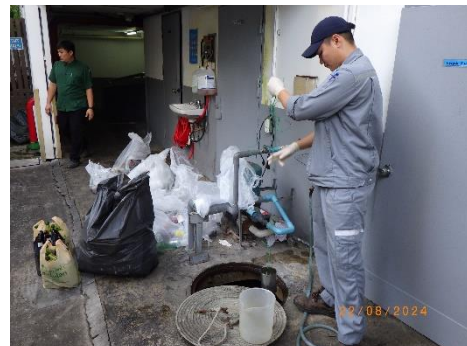
ภาพที่ 1 แสดงการเก็บตัวอย่างคุณภาพน้ำทิ้ง

จากผลการตรวจวิเคราะห์คุณภาพน้ำทิ้ง สถานี Effluent เมื่อนำผลการตรวจวิเคราะห์มาเปรียบเทียบกับมาตรฐานน้ำทิ้งตามประกาศกระทรวงทรัพยากรธรรมชาติและสิ่งแวดล้อม พ.ศ. 2548 เรื่อง กำหนดมาตรฐานควบคุมการระบายน้ำทิ้งจากอาคารบางประเภทและบางขนาด (อาคารประเภท ก) พบว่า คุณภาพน้ำทิ้งที่ทำการตรวจวิเคราะห์ทั้งหมดมีค่าอยู่ในเกณฑ์มาตรฐานฯ กำหนด

Influent

Effluent

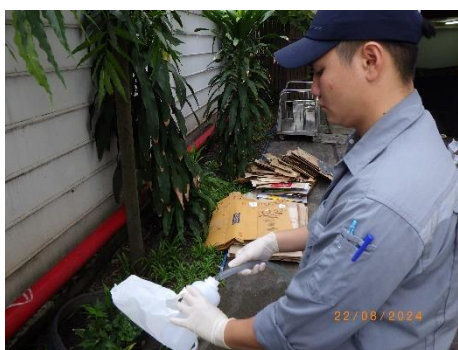
ภาพที่ 2 แสดงการเก็บตัวอย่างคุณภาพน้ำประปา

จากการตรวจวิเคราะห์คุณภาพน้ำประปา ในวันที่ 22 สิงหาคม พ.ศ. 2567 จำนวน 1 สถานี แสดงดังภาพที่ 2 และรายละเอียดผลการตรวจวิเคราะห์แสดงดังตารางที่ 4

น้ำประปา

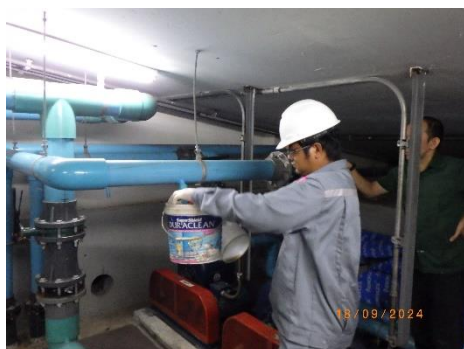
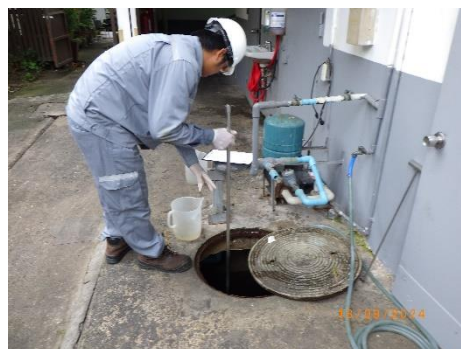
ภาพที่ 1 แสดงการเก็บตัวอย่างคุณภาพน้ำทิ้ง

จากผลการตรวจวิเคราะห์คุณภาพน้ำทิ้ง สถานี Effluent เมื่อนำผลการตรวจวิเคราะห์มาเปรียบเทียบกับมาตรฐานน้ำทิ้งตามประกาศกระทรวงทรัพยากรธรรมชาติและสิ่งแวดล้อม พ.ศ. 2567 เรื่อง กำหนดมาตรฐานควบคุมการระบายน้ำทิ้งจากอาคารบางประเภทและบางขนาด (อาคารประเภท ก) พบว่า คุณภาพน้ำทิ้งที่ทำการตรวจวิเคราะห์ทั้งหมดมีค่าอยู่ในเกณฑ์มาตรฐานฯ กำหนด

Influent

Effluent

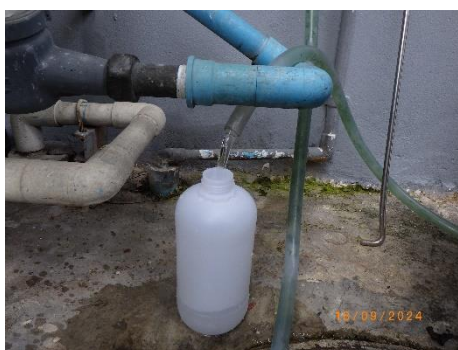
ภาพที่ 2 แสดงการเก็บตัวอย่างคุณภาพน้ำประปา

จากการตรวจวิเคราะห์คุณภาพน้ำประปา ในวันที่ 18 กันยายน พ.ศ. 2567 จำนวน 1 สถานี แสดงดังภาพที่ 2 และรายละเอียดผลการตรวจวิเคราะห์แสดงดังตารางที่ 4

น้ำประปา

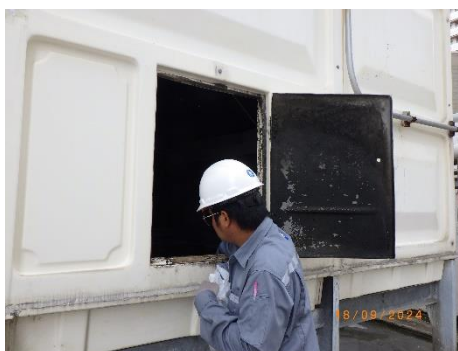
ภาพที่ 3 แสดงการเก็บตัวอย่างคุณภาพน้ำในหอผึ่งเย็น

จากผลการตรวจวิเคราะห์คุณภาพน้ำในหอผึ่งเย็น พบว่า ตรวจไม่พบเชื้อลีสี่ไอเนลลา (*Legionella* spp.) ในสถานีที่ทำการตรวจวิเคราะห์ ซึ่งเป็นไปตามประกาศกรมอนามัย เรื่อง ข้อปฏิบัติการควบคุมเชื้อลีสี่ไอเนลลาในหอผึ่งเย็นของอาคารในประเทศไทย

Cooling Water

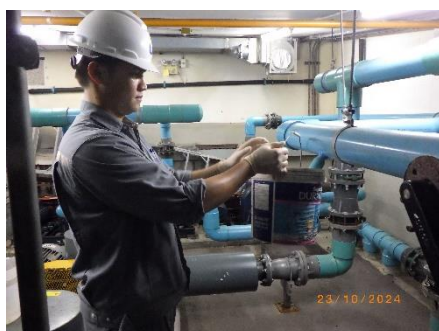
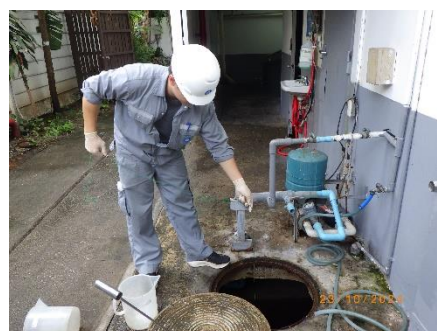
ภาพที่ 1 แสดงการเก็บตัวอย่างคุณภาพน้ำทิ้ง

จากผลการตรวจวิเคราะห์คุณภาพน้ำทิ้ง สถานี Effluent เมื่อนำผลการตรวจวิเคราะห์มาเปรียบเทียบกับมาตรฐานน้ำทิ้งตามประกาศกระทรวงทรัพยากรธรรมชาติและสิ่งแวดล้อม พ.ศ. 2567 เรื่อง กำหนดมาตรฐานควบคุมการระบายน้ำทิ้งจากอาคารบางประเภทและบางขนาด (อาคารประเภท ก) พบว่า คุณภาพน้ำทิ้งที่ทำการตรวจวิเคราะห์ทั้งหมดมีค่าอยู่ในเกณฑ์มาตรฐานฯ กำหนด

Influent

Effluent

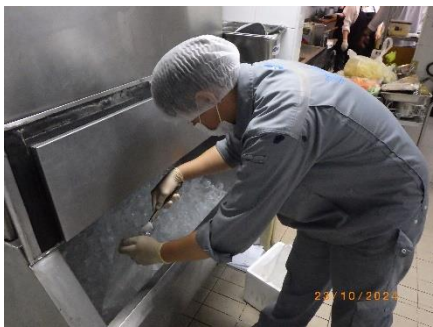
ภาพที่ 2 แสดงการเก็บตัวอย่างคุณภาพน้ำแข็ง

จากผลการตรวจวิเคราะห์คุณภาพน้ำแข็ง เมื่อนำมาเปรียบเทียบกับมาตรฐานตามประกาศกระทรวงสาธารณสุข ฉบับที่ 78 (พ.ศ. 2527) เรื่อง น้ำแข็ง, ฉบับที่ 137 (พ.ศ. 2534) เรื่องน้ำแข็ง (ฉบับที่ 2) และประกาศกระทรวงสาธารณสุข (ฉบับที่ 416) พ.ศ. 2563 ออกตามความในพระราชบัญญัติอาหาร พ.ศ. 2522 เรื่อง กำหนดคุณภาพหรือมาตรฐาน หลักเกณฑ์เงื่อนไข และวิธีการในการตรวจวิเคราะห์ของอาหารด้านจุลินทรีย์ที่ทำให้เกิดโรคพบว่า คุณภาพน้ำแข็งที่ทำการตรวจวิเคราะห์ทั้งหมดมีค่าอยู่ในเกณฑ์มาตรฐานฯ กำหนด

Ice

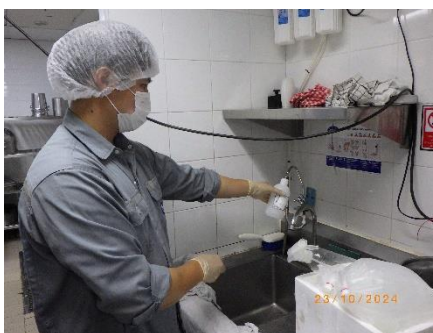
ภาพที่ 3 แสดงการเก็บตัวอย่างคุณภาพน้ำดื่ม

เมื่อนำผลการตรวจวิเคราะห์มาเปรียบเทียบกับมาตรฐานน้ำดื่มตามประกาศกระทรวงสาธารณสุข ฉบับที่ 61 (พ.ศ. 2524) เรื่อง น้ำบริโภคในภาชนะบรรจุที่ปิดสนิท, ฉบับที่ 135 (พ.ศ. 2534) เรื่อง น้ำบริโภคในภาชนะบรรจุที่ปิดสนิท (ฉบับที่ 2), ฉบับที่ 316 (พ.ศ. 2553) เรื่อง น้ำบริโภคในภาชนะบรรจุที่ปิดสนิท (ฉบับที่ 6) และประกาศกระทรวงสาธารณสุข (ฉบับที่ 416) พ.ศ. 2563 ออกตามความในพระราชบัญญัติอาหาร พ.ศ. 2522 เรื่อง กำหนดคุณภาพหรือมาตรฐาน หลักเกณฑ์เงื่อนไข และวิธีการในการตรวจวิเคราะห์ของอาหารด้านจุลินทรีย์ที่ทำให้เกิดโรค พบว่า คุณภาพน้ำดื่มที่ทำการตรวจวิเคราะห์ทั้งหมดมีค่าอยู่ในเกณฑ์มาตรฐานฯ กำหนด

น้ำดื่มในครัว

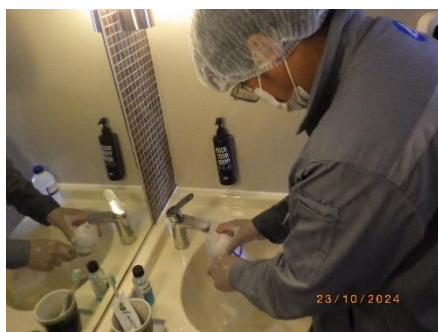
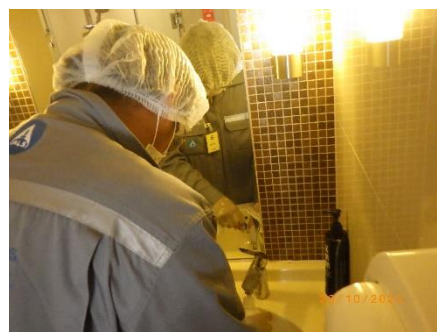
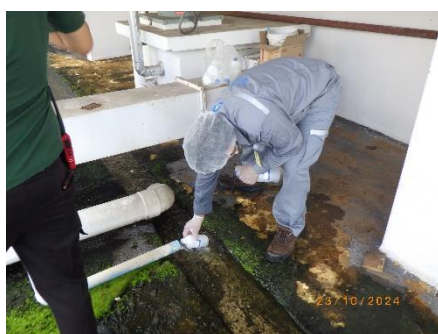
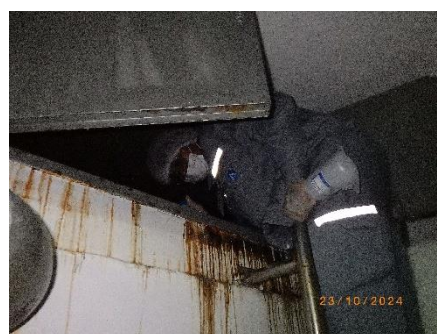
ภาพที่ 4 แสดงการเก็บตัวอย่างคุณภาพน้ำประปา

เมื่อนำผลการตรวจวิเคราะห์มาเปรียบเทียบกับเกณฑ์กำหนดคุณภาพน้ำประปา ของการประปานครหลวง พ.ศ. 2565 พบว่า คุณภาพน้ำประปาที่ทำการตรวจวิเคราะห์ทั้งหมดมีค่าอยู่ในเกณฑ์มาตรฐานฯ กำหนด

Cold water guest room (ibis) : ห้อง 723

Hot water guest room (ibis) Supply : ห้อง 723

Storege tank - Rooftop

Water Tank

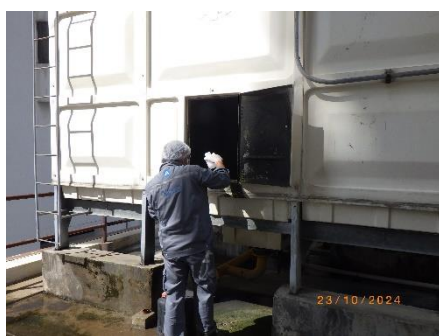
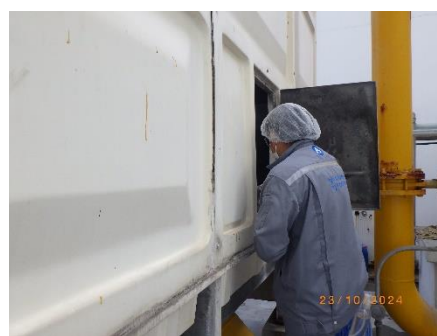
ภาพที่ 5 แสดงการเก็บตัวอย่างคุณภาพน้ำในหอผึ่งเย็น

จากผลการตรวจวิเคราะห์คุณภาพน้ำในหอผึ่งเย็น พบว่า ตรวจไม่พบเชื้อลีสี่โอเนลลา (*Legionella* spp.) ในสถานีที่ทำการตรวจวิเคราะห์ ซึ่งเป็นไปตามประกาศกรมอนามัย เรื่อง ข้อปฏิบัติการควบคุมเชื้อลีสี่โอเนลลาในหอผึ่งเย็นของอาคารในประเทศไทย

Cooling Tower จุดที่ 1

Cooling Tower จุดที่ 2

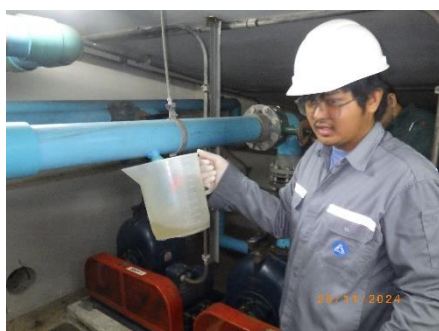
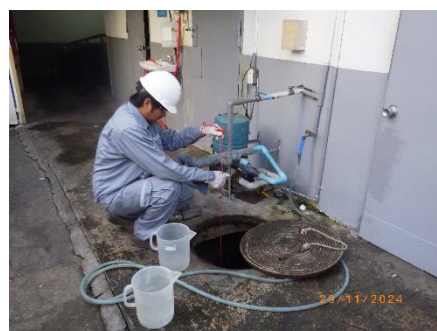
ภาพที่ 1 แสดงการเก็บตัวอย่างคุณภาพน้ำทิ้ง

จากผลการตรวจวิเคราะห์คุณภาพน้ำทิ้ง สถานี Effluent เมื่อนำผลการตรวจวิเคราะห์มาเปรียบเทียบกับมาตรฐานน้ำทิ้งตามประกาศกระทรวงทรัพยากรธรรมชาติและสิ่งแวดล้อม พ.ศ. 2567 เรื่อง กำหนดมาตรฐานควบคุมการระบายน้ำทิ้งจากอาคารบางประเภทและบางขนาด (อาคารประเภท ก) พบว่า คุณภาพน้ำทิ้งที่ทำการตรวจวิเคราะห์ทั้งหมดมีค่าอยู่ในเกณฑ์มาตรฐานฯ กำหนด

Influent

Effluent

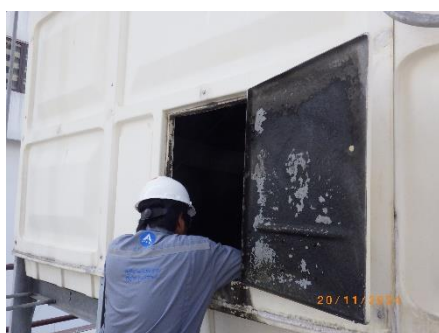
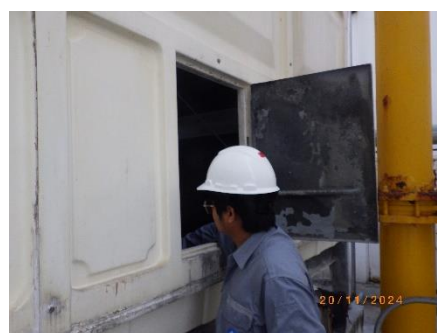
จากผลการตรวจวิเคราะห์คุณภาพน้ำในหอผึ่งเย็น พบว่า ตรวจไม่พบเชื้อลีสี่โอเนลลา (*Legionella* spp.) ในสถานีที่ทำการตรวจวิเคราะห์ ซึ่งเป็นไปตามประกาศกรมอนามัย เรื่อง ข้อปฏิบัติการควบคุมเชื้อลีสี่โอเนลลาในหอผึ่งเย็นของอาคารในประเทศไทย

Cooling Tower จุดที่ 1

Cooling Tower จุดที่ 2

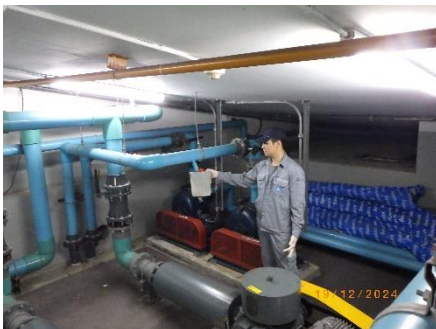
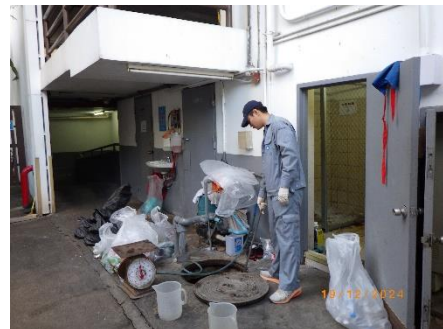
ภาพที่ 1 แสดงการเก็บตัวอย่างคุณภาพน้ำทิ้ง

จากผลการตรวจวิเคราะห์คุณภาพน้ำทิ้ง สถานี Effluent เมื่อนำผลการตรวจวิเคราะห์มาเปรียบเทียบกับมาตรฐานน้ำทิ้งตามประกาศกระทรวงทรัพยากรธรรมชาติและสิ่งแวดล้อม พ.ศ. 2567 เรื่อง กำหนดมาตรฐานควบคุมการระบายน้ำทิ้งจากอาคารบางประเภทและบางขนาด (อาคารประเภท ก) พบว่า คุณภาพน้ำทิ้งที่ทำการตรวจวิเคราะห์ทั้งหมดมีค่าอยู่ในเกณฑ์มาตรฐานฯ กำหนด

Influent

Effluent

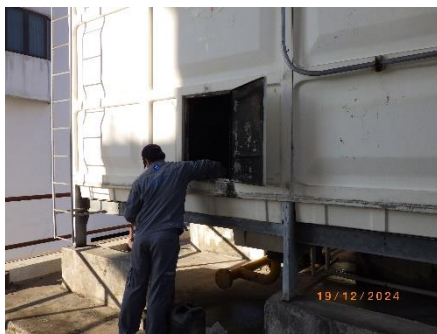
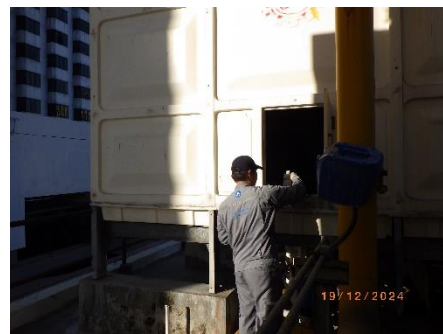
จากผลการตรวจวิเคราะห์คุณภาพน้ำในหอผึ่งเย็น พบว่า ตรวจไม่พบเชื้อลีสี่โอเนลลา (*Legionella* spp.) ในสถานีที่ทำการตรวจวิเคราะห์ ซึ่งเป็นไปตามประกาศกรมอนามัย เรื่อง ข้อปฏิบัติการควบคุมเชื้อลีสี่โอเนลลาในหอผึ่งเย็นของอาคารในประเทศไทย

Cooling Tower จุดที่ 1

Cooling Tower จุดที่ 2
