รายงานการซ้อมดับเพลิงและอพยพหนีไฟ พ.ศ. 2567

รายงานการฝึกซ้อมดับเพลิงและอพยพหนีไฟ

บริษัท เชลล์แห่งประเทศไทย จำกัด

รายงานการซ่อมแผนฉุกเฉินเกิดเหตุรั่วไหล พ.ศ. 2567

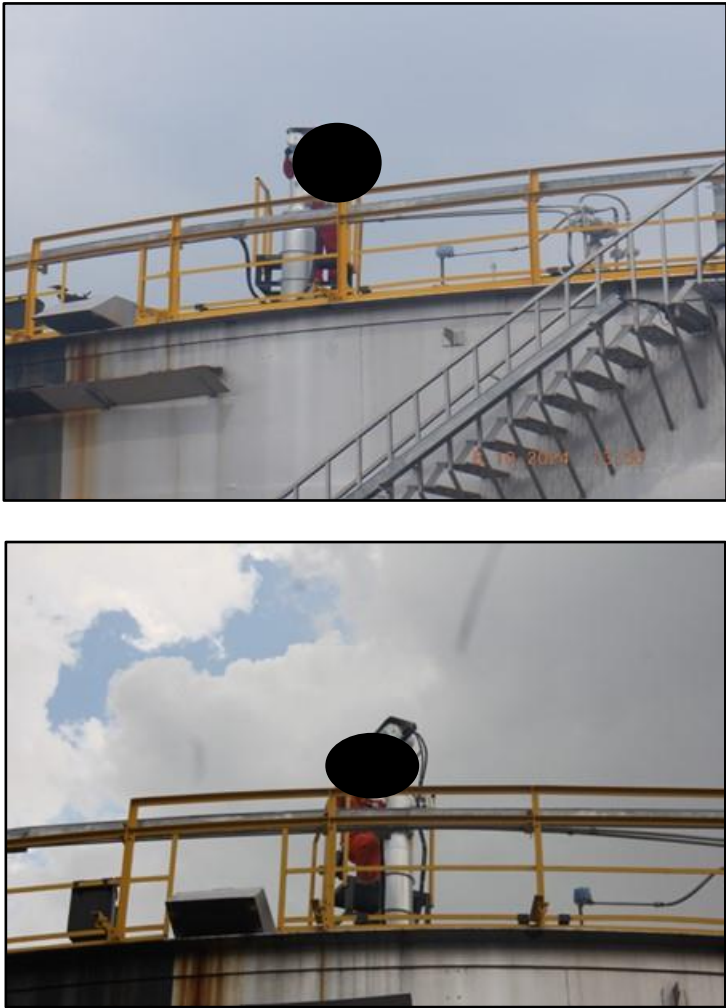
<p>วันที่ 29 ตุลาคม 2567 เวลาประมาณ 10.20 น. พนง.ช่างเข้าตรวจสอบระบบอุปกรณ์วัดระดับน้ำมันอัตโนมัติ (ATG) เนื่องจากมีปัญหาอ่านค่าระดับผิดเพี้ยน บริเวณหลังถัง T-21 ซึ่งเก็บน้ำมันชนิดไวไฟมาก น้ำมันแก๊สโซลีน พนง.ช่างได้ทำการเปิดฝาคสอบอุปกรณ์เพื่อทำการเช็คสัญญาณกระแสไฟฟ้าปรากฏว่าได้เกิดประกายไฟและไอระเหยน้ำมันบริเวณหลังถังครอบคลุมอยู่จึงได้เกิดการลุกไหม้ขึ้น ช่างที่อยู่บริเวณหลังถังได้รับบาดเจ็บ พนง.ช่างอีกคนที่อยู่บริเวณใกล้เคียงเห็นเหตุการณ์</p>

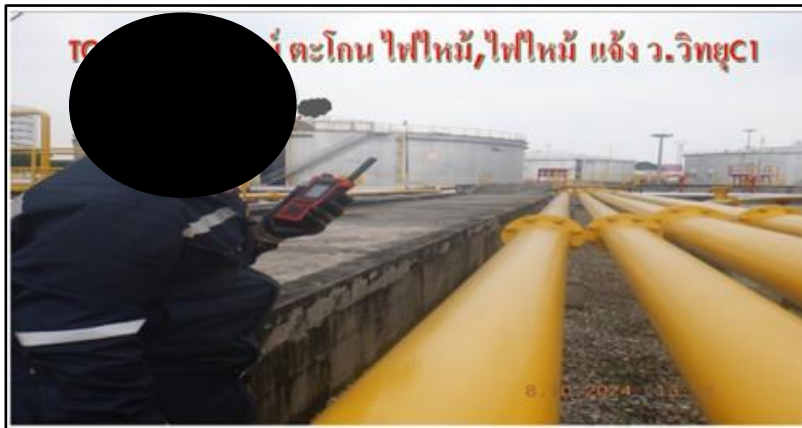
จึงแจ้ง Terminal Operator (TO) เพื่อ วิทย์ แจ้ง Tank farm Sup. (C1) เข้าตรวจสอบ C1 เห็นกลุ่มควันสีดำและเพลิงไหม้บริเวณหลังคาของถังน้ำมัน จึงได้ทำการแจ้งสัญญาณแจ้งเหตุเพลิง

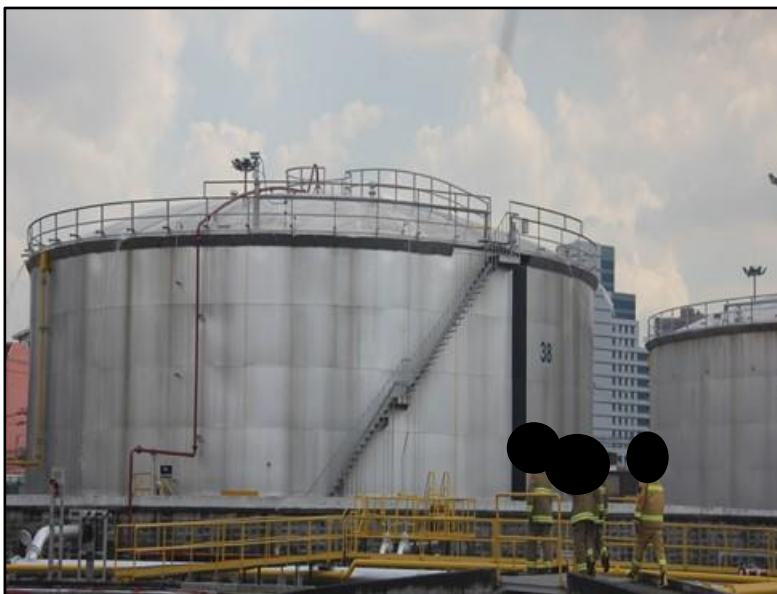
-เปิดสเปรย์ระบบสปริง  
เกลอร์น้ำของถังน้ำมัน  
ข้างเคียงจุดเกิดเหตุเพื่อ  
ควบคุมอุณหภูมิและป้องกัน  
การลุกลามไปยังถังข้างเคียง

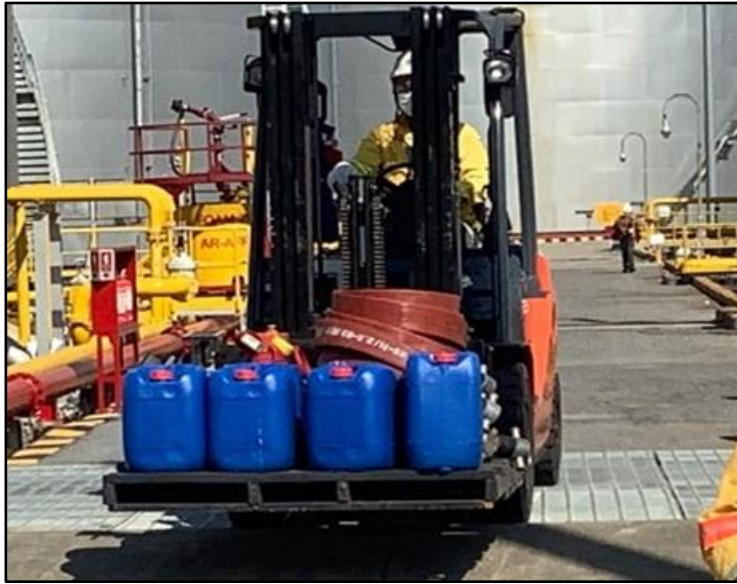
-ประเมินสถานการณ์ จำเป็น  
จะต้องใช้น้ำยาโฟมจำนวน  
มากในการควบคุมเพลิง จึง  
สั่งการให้ลำเลียงน้ำยาโฟม  
และอุปกรณ์ลำเลียงโฟมเพื่อ  
เตรียมการดับเพลิง

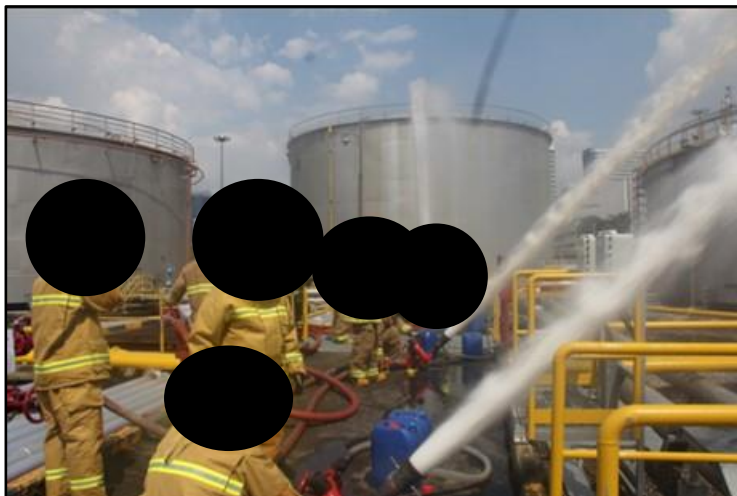
-จัดวางอุปกรณ์ลำเลียงโฟม  
และน้ำยาโฟมประจำตำแหน่ง  
แล้วระดมฉีดโฟมพร้อมกัน  
เพื่อควบคุมเพลิง
