มาตรการป้องกันและแก้ไข ผลกระทบสิ่งแวดล้อมและ มาตรการติดตามตรวจสอบ คุณภาพสิ่งแวดล้อม

มาตรการป้องกันและแก้ไขผลกระทบสิ่งแวดล้อม และมาตรการติดตามตรวจสอบคุณภาพสิ่งแวดล้อม

ผลการตรวจสอบการปฏิบัติตามมาตรการป้องกันและแก้ไขผลกระทบสิ่งแวดล้อม ตามที่ระบุไว้ในหนังสือแจ้งผลการพิจารณารายงานการวิเคราะห์ผลกระทบสิ่งแวดล้อม โครงการทำเหมืองชนิดแร่ใยหิน ประทานบัตรที่ 32303/16435 ของ บริษัท ไทยผลิตภัณฑ์ใยหิน จำกัด รับช่วงการทำเหมืองแร่ โดย บริษัท เค ไมนิ่ง จำกัด ตั้งอยู่ที่ หมู่ที่ 4 ตำบลทุ่งทอง อำเภอหนองบัว จังหวัดนครสวรรค์ ตามที่เสนอไว้ในรายงานการวิเคราะห์ผลกระทบสิ่งแวดล้อม ตามหนังสือที่ ทส 1010.2/12322 ลงวันที่ 9 กันยายน 2562 รายละเอียดดังตารางที่ 2-1 ถึงตารางที่ 2-4

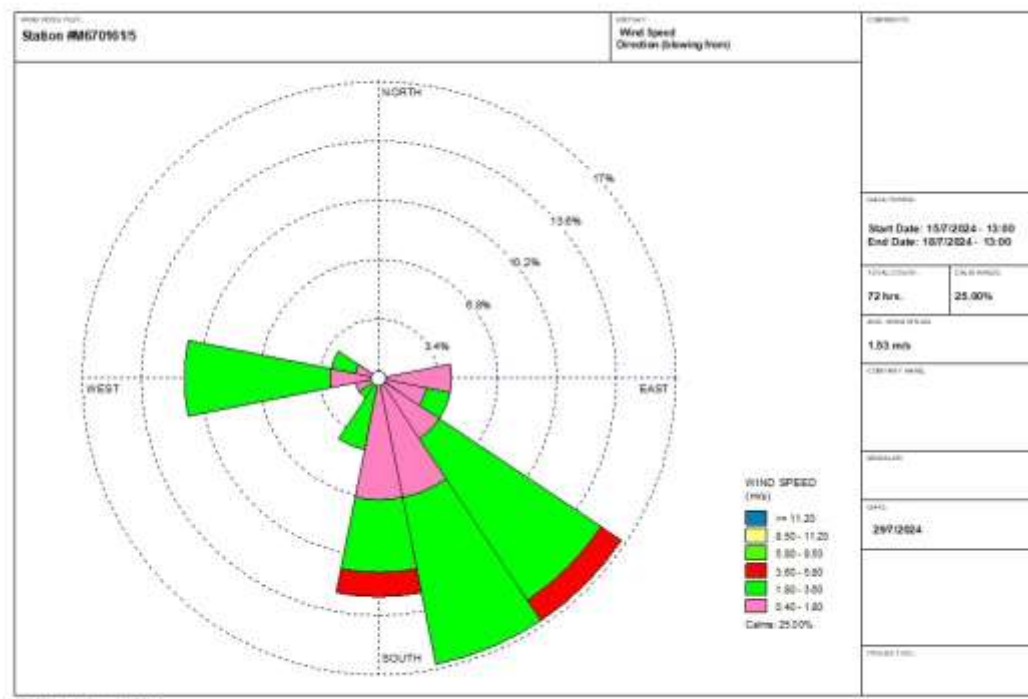
รูปที่ 2-2 พังแสดงทิศทางและความเร็วลม

การตรวจวัดความเร็วและทิศทางลม ระหว่างวันที่ 15-18 กรกฎาคม 2567 บริเวณบ้านราษฎรใกล้เคียงโครงการทางด้านทิศตะวันออก พบว่า ลมส่วนใหญ่มีทิศทางลมมาจากทิศตะวันออกเฉียงใต้ และทิศตะวันออกเฉียงใต้ค่อนไปทางทิศใต้ ความเร็วลมส่วนใหญ่มีค่าอยู่ระหว่าง 1.8-3.6 เมตรต่อวินาที จัดเป็นลมเฉื่อยเบา (Light Breeze) ตามการแบ่งขนาดลมของโบฟอร์ต (The Beaufort Scale of Wind-ภูมิศาสตร์ กายภาพ, ทวี ทองสว่าง และคณะ, 2536) สรุปได้ดังรูปที่ 2-2 และตารางที่ 2-6 เนื่องจากลมส่วนใหญ่พัดมาจากทางทิศทางลมมาจากทิศตะวันออกเฉียงใต้ และทิศตะวันออกเฉียงใต้ค่อนไปทางทิศใต้ จุดที่จะได้รับผลกระทบจากโครงการมากที่สุด คือ บริเวณวัดทุ่งทองวนาราม (วัดหนองนมวัว) แต่จากผลการตรวจวัดคุณภาพอากาศ พบว่า บริเวณวัดทุ่งทองวนาราม (วัดหนองนมวัว) มีค่าปริมาณฝุ่นละอองแขวนลอยรวม (TSP) อยู่ระหว่าง 0.030-0.037 มิลลิกรัมต่อลูกบาศก์เมตร และมีค่าปริมาณฝุ่นละอองขนาดเล็กกว่า 10 ไมครอน (PM-10) อยู่ระหว่าง 0.012-0.014 มิลลิกรัมต่อลูกบาศก์เมตร ซึ่งมีค่าอยู่ในเกณฑ์มาตรฐาน แสดงให้เห็นว่าทางโครงการได้ปฏิบัติตามมาตรการลดผลกระทบในเรื่องการฟุ้งกระจายของฝุ่นละอองจากกิจกรรมการทำเหมือง และกิจกรรมการขนส่งแร่อย่างเคร่งครัด และมีมาตรการป้องกันการฟุ้งกระจายของฝุ่นละอองอย่างต่อเนื่อง โดยการสร้างอาคารปิดคลุมโรงโม่หิน ติดตั้งระบบสเปรย์น้ำตามแหล่งกำเนิดฝุ่นละออง และฉีดพรมน้ำตามเส้นทางขนส่งแร่เป็นประจำ หนังสือรับรองผลการวิเคราะห์ทางห้องปฏิบัติการดังกล่าวแนบ 13 เอกสารสอบเทียบเครื่องมือดังเอกสารแนบ 14 และเอกสารอนุญาตขึ้นทะเบียนห้องปฏิบัติการวิเคราะห์ดังเอกสารแนบ 15
