รายงานผลการปฏิบัติตามมาตรการป้องกันและ
แก้ไขผลกระทบสิ่งแวดล้อมและมาตรการติดตามตรวจสอบ
ผลกระทบสิ่งแวดล้อม

โครงการโรงไฟฟ้าเชิงรำน้อย ระยะดำเนินการ

บริษัท กัลฟ์ เจพี ซีอาร์เอ็น จำกัด

ครั้งที่ 2/2567 ระหว่างเดือนกรกฎาคม-ธันวาคม พ.ศ. 2567

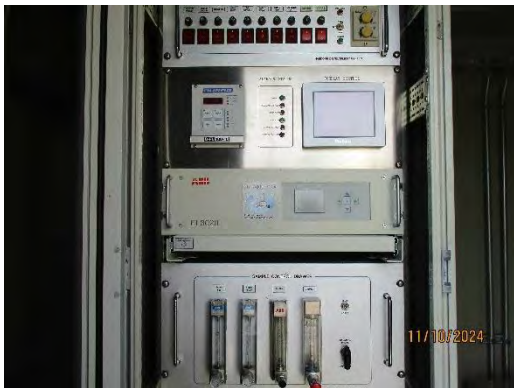
ภาพที่ 2-1 ระบบตรวจสอบคุณภาพอากาศแบบต่อเนื่อง
(CEMs)

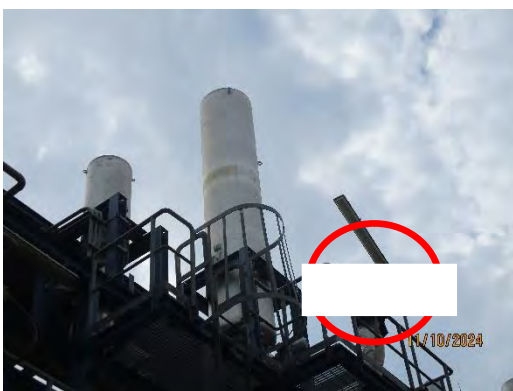
ภาพที่ 2-5 การตรวจสอบ Silencer

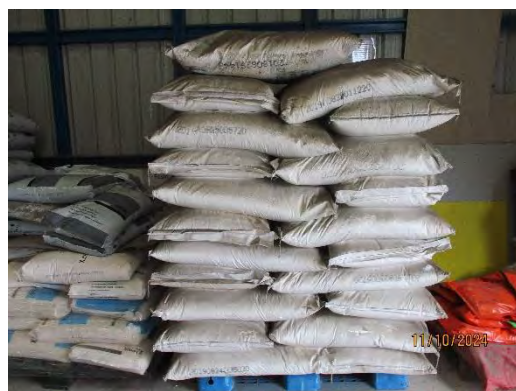
ภาพที่ 2-24 พื้นที่จัดเก็บสารเคมี
