## ภาคผนวก ข-8

ตัวอย่างเอกสารบันทึกการซ่อมแผนฉุกเฉินอื่นๆ ภายในโครงการ

# Vapor Recovery Unit

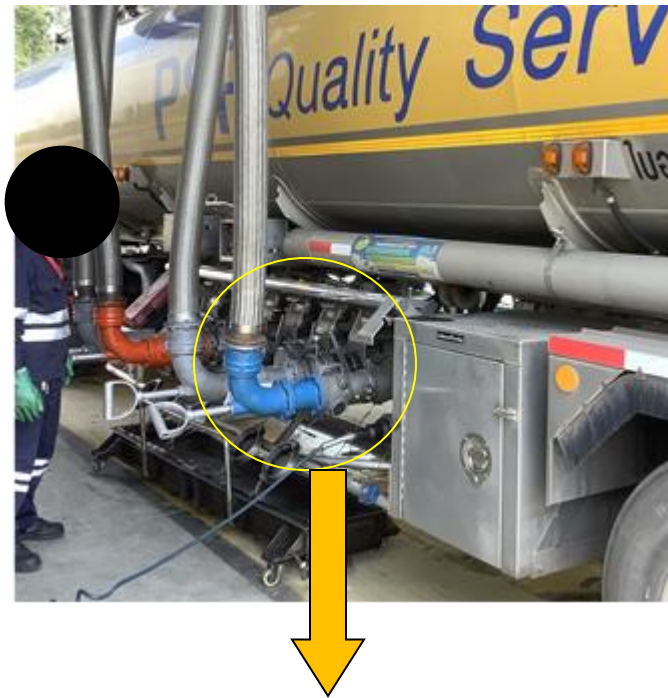
- ❖ ตรวจสอบเช็คขาไก่ตัว Coupling VRU ทุกอาทิตย์ หากพบลมรั่วบริเวณขาไก่ จะดำเนินการดำเนินการเปลี่ยนขาไก่ Coupling VRU ทันที
- ❖ สุ่มตรวจสอบรอยต่อระหว่าง Coupling VRU และท่อไอของรถ หากพบมีลมรั่ว/ไอน้ำมันรั่วบริเวณดังกล่าว ทางคลังจะดำเนินการเปลี่ยน Seal ของ Coupling VRU ทันที

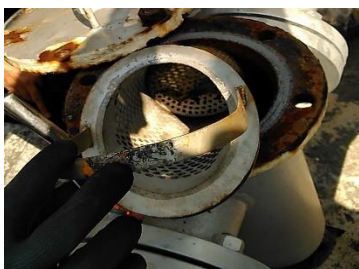
Strainer rupture

Area or equipment name	Liquid Strainer      Area :   Liquid Absorber system
Tag No.	P301      To reference p
Position of damaged	Strainer mesh rupture
Cause or possible cause	Equipment deteriorated with use.
Required next action	As periodic checking the strainer and found that the strainer was broken with a big hole. According this round trip visiting, I have heard from Spie technician that the hole was fixed. Recommend Shell review and ensure again that it already improved whether new replaced or repaired.

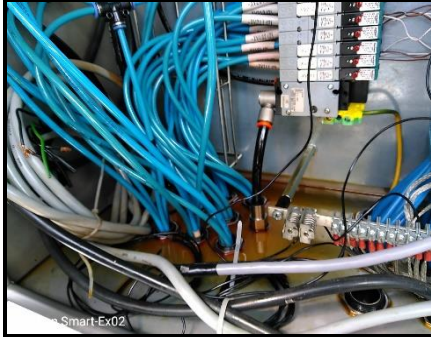
Picture oil contaminate +A990 IO Station

Oil contaminate from instrument air compressor come inside all Pivot solenoid valves

Some of them clog and impact valves mal function.

Overall As found, oil contaminate come inside +A990 IO station. All contaminate solenoid pivot valves and its components / inlet outlet manifold /muffler silencer. The best solution is to fully replace all parts after client can solve the contaminate from instrument air.  
However , below parts are kindly advised as priority.

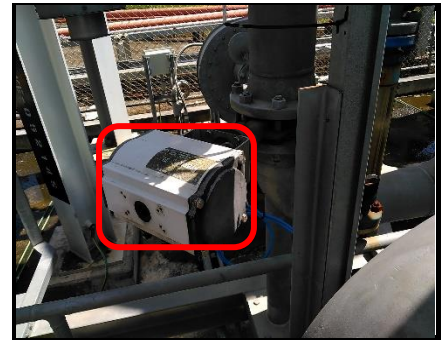
AV112

AV 112 mal function by similar problem from instrument air contaminate

Area or equipment name	Pivot solenoid valve	Area : IO Station +A990
Tag No.	AV 112	
Position of damaged	Pivot valve leakage	
Cause or possible cause	Contaminate from instrument air generate oil to IO station	
Required next action	Old pivot solenoid valve should be replaced as soon as possible.	Recommend 4-5 ea. to prepare
Area or equipment name	Actuator valve	Area : Desorption controller Bed V110/V130
Tag No.	AV 315	
Position of damaged	Shaft leakage	
Cause or possible cause	Contaminate from instrument air generate oil to IO station which air passing against each other at the actuator.	
Required next action	New actuator should be consider to replaced.	
Area or equipment name	Positioner control valve	Area : Desorption controller Bed V110/V130
Tag No.	PCV 214/234	
Position of damaged	Fault alarm alert	The positioner start counter and locking fail safe mode for safety at last.
Cause or possible cause	Contaminate from instrument air generate oil to IO station which continue flowing to positioners

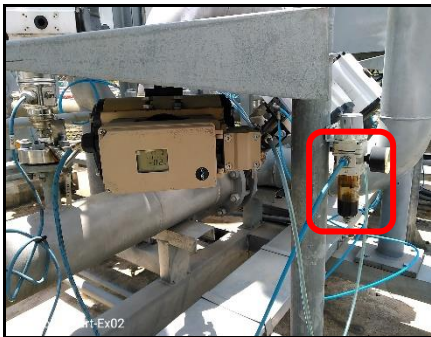
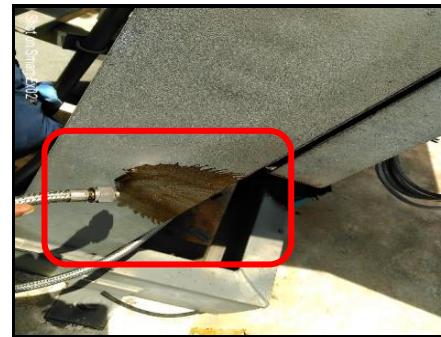
Clean up and blow out oil contaminate from main instrument air supply tube to IO station

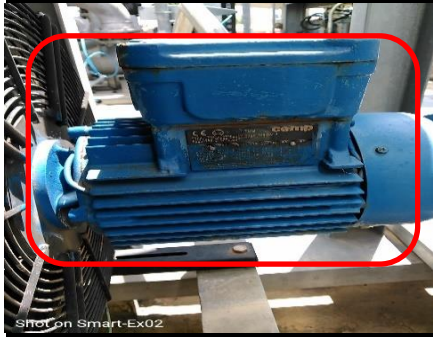
M401

Note M 401 is virated with noise, recommend to consider overhaul.

### Equipment deteriorated with use Tracking from 2023 recommendation

Recommend overhaul M401, include balance fan

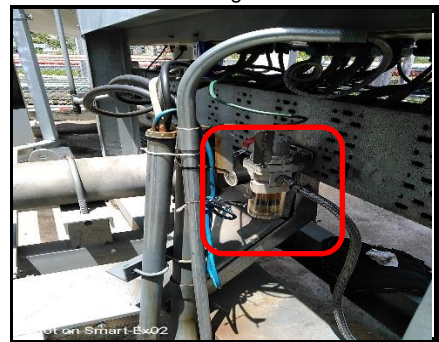
Main regulator

Drain Oil contaminate on regulator  
Recommend replace filter ASAP

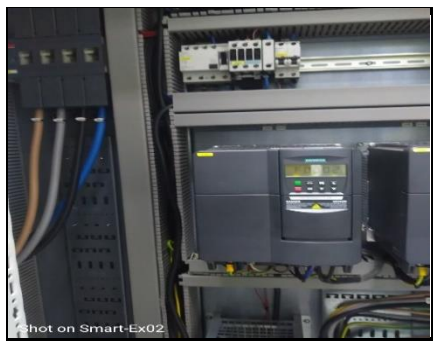
VFD P151 fault F002 from time to time  
F002 , Vdc link over voltage

Area or equipment name	VFD of Exshhaust blower      Area :   Addsorption system
Tag No.	P151
Position of damaged	VFD of Exshhaust blower
Cause or possible cause	VFD is response by frequent start and stop according to the automatic demand. Fault alarm from time to time detected and will damage at last. Fault alarm from time to time F002 alert and VFD will damaged at last.
Required next action	Recommend consider to replace new VFD , as much as I know the new model provided sinwave filter inclusion. Regard alarm F002 , Vdc link over rate, there are some advise to trial for solving. I have experienced with limit to details of re set up configuration. In case start up /commisining, it is interesting to re adjusting.

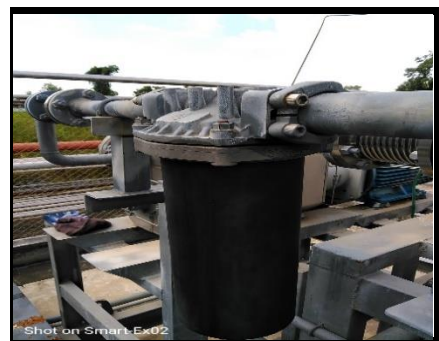
Housing of F401 , Filter for Vane  
Recommend establish checking its thickness or  
replacing new housing. F401/F402  
And may checking its thickness of flexible spools

4. As known that client is on process replacing lube oil and oil filters soon. Recommended to consider replace

housing of oil filters F401, F402 as visual check, the rusty on surface of housing may concern rupture. Any way if client
