ผลการปฏิบัติตามมาตรการป้องกันและแก้ไขผลกระทบสิ่งแวดล้อม

บริษัท เอส.พี.เอส. คอนสตรัคชั่น เซอร์วิส จำกัด ได้ดำเนินการติดตามตรวจสอบการปฏิบัติตามมาตรการป้องกันและแก้ไขผลกระทบสิ่งแวดล้อม ระยะดำเนินการ โครงการศูนย์บริหารจัดการวัสดุเหลือใช้อุตสาหกรรม (เตาเผาขยะอุตสาหกรรม) ของบริษัท อัคริปปราการ จำกัด (มหาชน) ที่ได้กำหนดไว้ในรายงานการวิเคราะห์ผลกระทบสิ่งแวดล้อมของโครงการ ประกอบด้วย มาตรการทั่วไป คุณภาพอากาศ เสียง คุณภาพน้ำผิวดิน น้ำใต้ดิน การคมนาคม การจัดการของเสีย เศรษฐกิจสังคม และสาธารณสุข/อาชีวอนามัย และความปลอดภัย โดยวิธี Walk-Through Survey และตรวจสอบภาพถ่าย/เอกสารที่เกี่ยวข้อง เมื่อวันที่ 22 ตุลาคม 2567 (ภาพที่ 2.1-1)

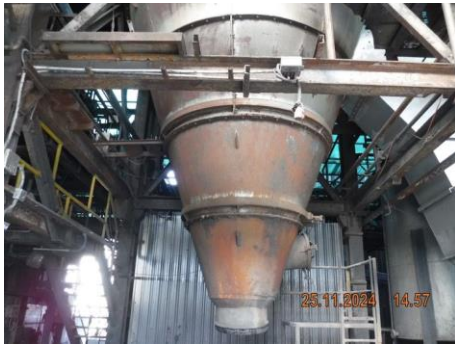
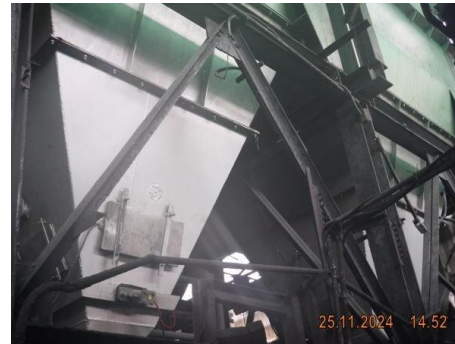
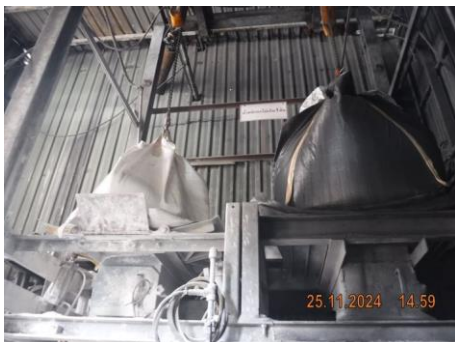
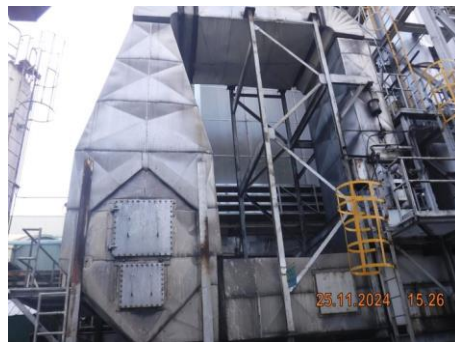
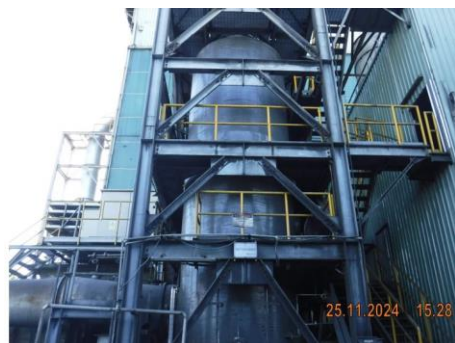
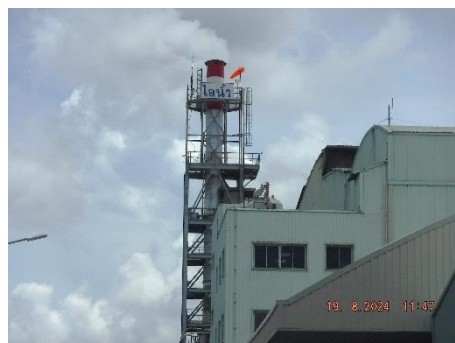
ภาพที่ 2.2-1 อุปกรณ์กำจัดมลพิษทางอากาศของโครงการ

Partial Quench Tower

Bag House

Hydrate Lime & Activated Carbon Injection

Selective Catalytic Reduction

Quench Packed Bed Scrubber

Stack

มาตรการป้องกันและแก้ไขผลกระทบสิ่งแวดล้อม	สถานที่ดำเนินการ	รายละเอียดผลการปฏิบัติตามมาตรการฯ	ปัญหา/อุปสรรคและการแก้ไข	เอกสารอ้างอิง
<p>1. คุณภาพอากาศ</p> <p>- ติดตั้งอุปกรณ์กำจัดและควบคุมมลพิษทางอากาศ แบบ Semi-Dry & Wet ซึ่งประกอบด้วยระบบต่างๆ ดังนี้</p> <p>1) Partial Quench Tower เป็นระบบฉีดน้ำเป็นฝอยเข้าไปยังก๊าซเสีย เพื่อช่วยลดอุณหภูมิก๊าซเสียที่ออกจาก SCC</p> <p>2) ระบบการป้อนปูนขาวและผงถ่านกัมมันต์เข้าผสมกับก๊าซเสีย เพื่อทำปฏิกิริยาดูดซับและกำจัด HCl, SO₂, HF, Dioxin/Furan และโลหะหนัก</p> <p>3) Bag Filter House เพื่อกรองเอาฝุ่นออกจากก๊าซเสียก่อนปล่อยออกสู่บรรยากาศ</p> <p>4) สำหรับในกรณีที่โครงการมีการติดตั้งระบบผลิตกระแสไฟฟ้าจะมี Activated Carbon Filter เพิ่มเติมเพื่อกำจัด Dioxin</p> <p>5) Quench Packed Bed Scrubber แบ่งออกเป็น 2 ส่วน คือ Quench Section เป็นส่วนฉีดพ่นน้ำเพื่อลดอุณหภูมิก๊าซเสียและ Packed Section เป็นส่วนที่กำจัดกรด โดยการเติม NaOH</p>	เตาเผาของโครงการ	<p>- โครงการมีการติดตั้งอุปกรณ์กำจัดและควบคุมมลพิษทางอากาศแบบ Semi-Dry & Wet ซึ่งสามารถควบคุมและกำจัดมลพิษทางอากาศได้ นอกจากนี้โครงการมีการติดตั้งระบบกำจัดสารประกอบไนโตรเจน (Selective Catalytic Reduction) โดยใช้ตัวเร่งปฏิกิริยาประเภท Titanium Dioxide (TiO₂) และสารละลายแอมโมเนีย</p>	-	ภาพที่ 2.2-1 เอกสารแนบ 1-4

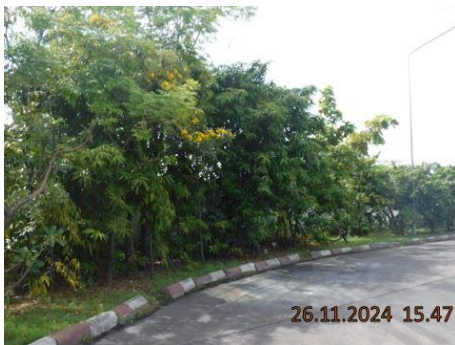
ภาพที่ 2.2-6 พื้นที่สีเขียว

- มีพื้นที่สีเขียวและปลูกต้นไม้แบบ 3 ชั้น สลับฟันปลาบริเวณโดยรอบโครงการเพื่อเป็น Buffer Zone ซึ่งจะช่วยป้องกันปัญหาในเรื่องฝุ่นและกลิ่นต่างๆ	พื้นที่โครงการ	- โครงการจัดให้มีพื้นที่สีเขียวและปลูกต้นไม้แบบ 3 ชั้น สลับฟันปลาบริเวณโดยรอบโครงการ (Buffer Zone) เพื่อช่วยป้องกันปัญหาในเรื่องฝุ่นและกลิ่นต่างๆ - สำหรับการดำเนินการในช่วงที่ผ่านมา โครงการมีการปลูกต้นไม้เพิ่มเติมบริเวณทิศตะวันออกของโครงการ	-	ภาพที่ 2.2-6 เอกสารแนบ 1-46

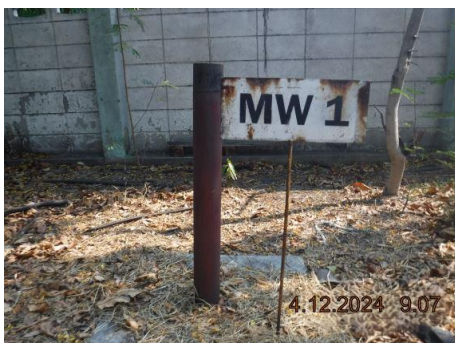
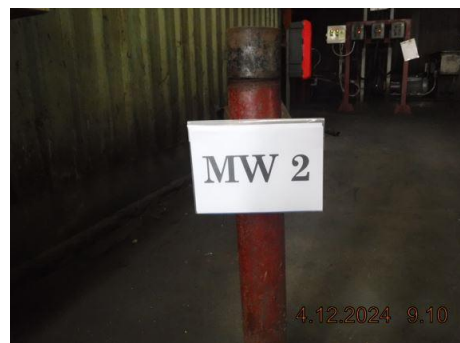
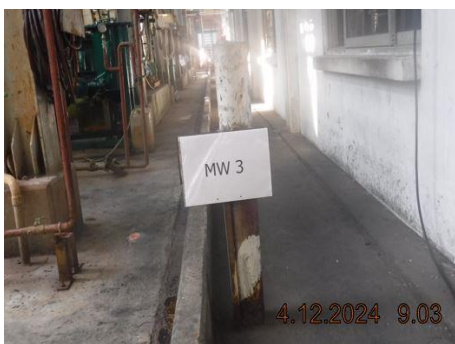
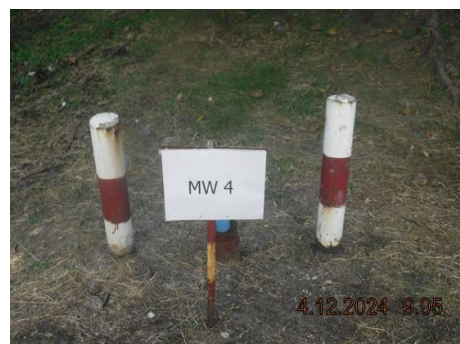
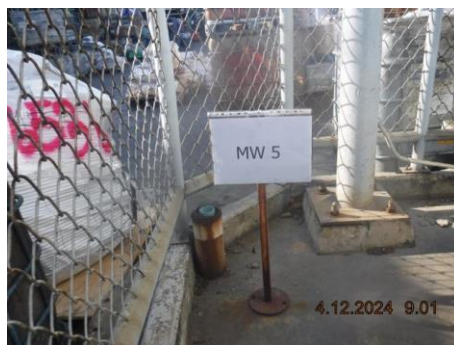
บ่อสังเกตการณ์ MW 1

บ่อสังเกตการณ์ MW 2

บ่อสังเกตการณ์ MW 3

บ่อสังเกตการณ์ MW 4

บ่อสังเกตการณ์ MW 5

<p>4. น้ำใต้ดิน</p> <p>- ปูนกันบ่อรองรับของเสีย (pit) ที่เป็นของแข็งหรือตะกอนที่ไม่สามารถสูบน้ำได้ด้วยวัสดุที่บดน้ำเพื่อป้องกันการซึมลงสู่ดิน</p>	บ่อรองรับของเสีย (pit) ในพื้นที่โครงการ	<p>- โครงการจัดให้มีบ่อรองรับของเสีย (pit) ที่เป็นคอนกรีตเพื่อป้องกันการซึมลงสู่ดิน</p>	-	ภาพที่ 2.2-12
<p>- จัดให้มีบ่อสังเกตการณ์ จำนวน 5 บ่อ เพื่อป้องกันและติดตามตรวจสอบการรั่วของบ่อ pit</p>	รอบๆ ที่ตั้งบ่อ pit	<p>- โครงการจัดให้มีบ่อสังเกตการณ์ จำนวน 5 บ่อ เพื่อป้องกันและติดตามตรวจสอบการรั่วของบ่อ pit รวมทั้งมีการทำความสะอาดบ่อสังเกตการณ์ ทุกๆ 3 เดือน</p> <p>- โครงการมีการติดตามตรวจสอบคุณภาพน้ำใต้ดิน ปีละ 3 ครั้ง รายละเอียดแสดงในบทที่ 3</p>	-	ภาพที่ 2.2-13
