ผลการปฏิบัติตามมาตรการติดตาม
ตรวจสอบผลกระทบสิ่งแวดล้อม

บทที่ 3

โครงการ เอ สเปซ เมกา (ชื่อเดิม โครงการ เอ สเปซ เมกาซิตี บางนา) ตั้งอยู่ที่เขตทางพิเศษกาญจนาภิเษก (บางพลี-สุขสวัสดิ์) ตำบลบางแก้ว อำเภอบางพลี จังหวัดสมุทรปราการ 10540 ดำเนินการโดยบริษัท อารีญา พรอพเพอร์ตี้ จำกัด (มหาชน) โดยโครงการเป็นอาคารชุดพักอาศัย ขนาดความสูง 35 ชั้น จำนวน 1 อาคาร ความสูง 109.85 เมตร (ความสูงวัดถึงส่วนที่สูงที่สุด) มีจำนวนห้องชุดรวมทั้งสิ้น 1,388 ห้อง แบ่งเป็น ห้องชุดพักอาศัย จำนวน 1,379 ห้อง และห้องชุดเพื่อการพาณิชย์ (ร้านค้า) จำนวน 9 ห้อง โดยโครงการจะก่อสร้างบนโฉนดที่ดินจำนวน 3 แปลง ขนาดพื้นที่รวมทั้งสิ้น 4-1-16.1 ไร่ หรือ 6,864.4 ตารางเมตร

บัดนี้ นิติบุคคลอาคารชุดเอ สเปซ เมกา ได้มอบหมายให้ บริษัท ศูนย์วิเคราะห์น้ำ จำกัด ดำเนินการติดตามตรวจสอบการปฏิบัติตามมาตรการติดตามตรวจสอบผลกระทบสิ่งแวดล้อม โครงการ เอ สเปซ เมกา (ระยะดำเนินการ) ช่วงเดือนกรกฎาคม ถึง ธันวาคม พ.ศ. 2567 ตามที่กำหนดไว้ในรายงานการวิเคราะห์ผลกระทบสิ่งแวดล้อม โดยเนื้อหาบทนี้จะแสดงผลการปฏิบัติตามมาตรการติดตามตรวจสอบผลกระทบสิ่งแวดล้อม ซึ่งทางบริษัท ศูนย์วิเคราะห์น้ำ จำกัด ทำการตรวจประเมินด้วยวิธี Walk through Survey พร้อมทั้งรวบรวมเอกสารหลักฐานต่างๆ และภาพถ่ายประกอบผลการปฏิบัติตามมาตรการฯ

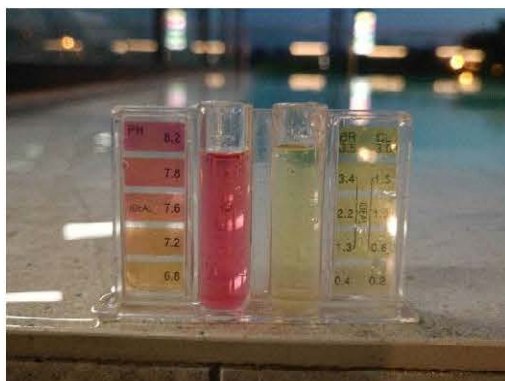
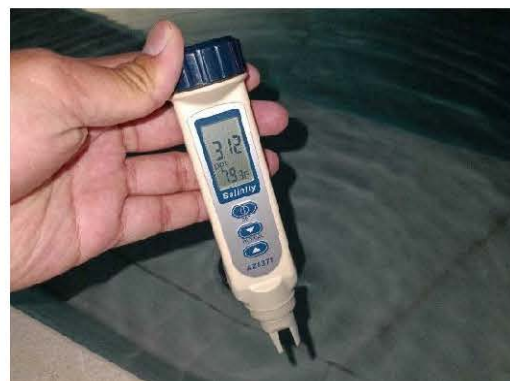
ภาพที่ 3.5.3-2 การตรวจคุณภาพน้ำสระว่ายน้ำประจำวัน

ตามมาตรการติดตามตรวจสอบผลกระทบสิ่งแวดล้อม โครงการ เอสเปซ เมกา กำหนดให้โครงการต้องมีการเก็บตัวอย่าง และตรวจวิเคราะห์คุณภาพน้ำบริเวณสระว่ายน้ำของโครงการจำนวน 2 จุด เป็นประจำทุกวัน วันละ 2 ครั้ง สำหรับพารามิเตอร์ที่กำหนดให้ตรวจวิเคราะห์ ได้แก่ ค่าความเป็นกรด-ด่าง (pH) คลอรีนอิสระ (Free Chlorine) ทั้งนี้ โครงการมีการตรวจวิเคราะห์โดยใช้ pH Test Kit และ Chlorine Test Kit ความถี่วันละ 2 ครั้ง (ภาพที่ 3.5.3-2) ซึ่งผลการตรวจวิเคราะห์ค่าความเป็นกรด-ด่าง และคลอรีน แสดงดังภาคผนวก ง-1

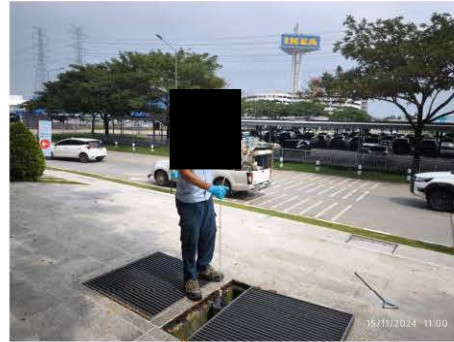
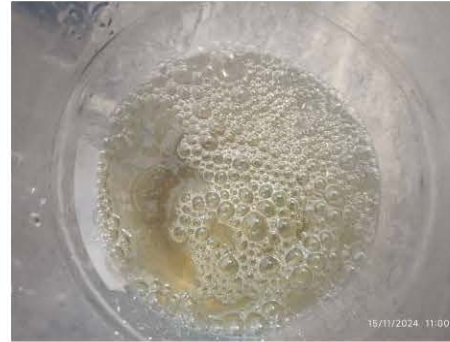
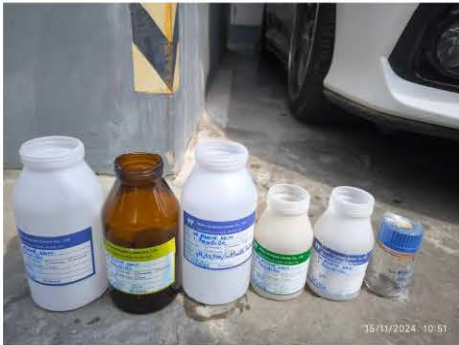
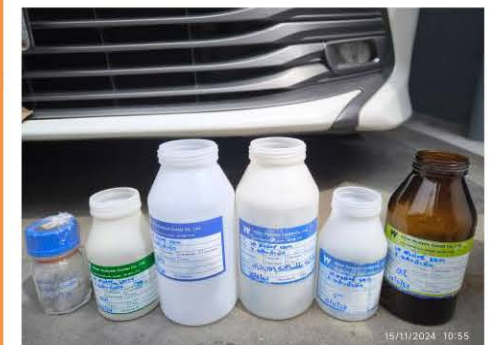
ภาพที่ 3.5.4-1 การเก็บตัวอย่างน้ำทิ้งระบบบำบัดน้ำเสีย

จุดที่ 3 บ่อพักน้ำสุดท้ายก่อนระบายออกนอกโครงการ

จุดที่ 1 น้ำทิ้งก่อนเข้าระบบบำบัดน้ำเสีย

จุดที่ 2 น้ำทิ้งหลังการบำบัด

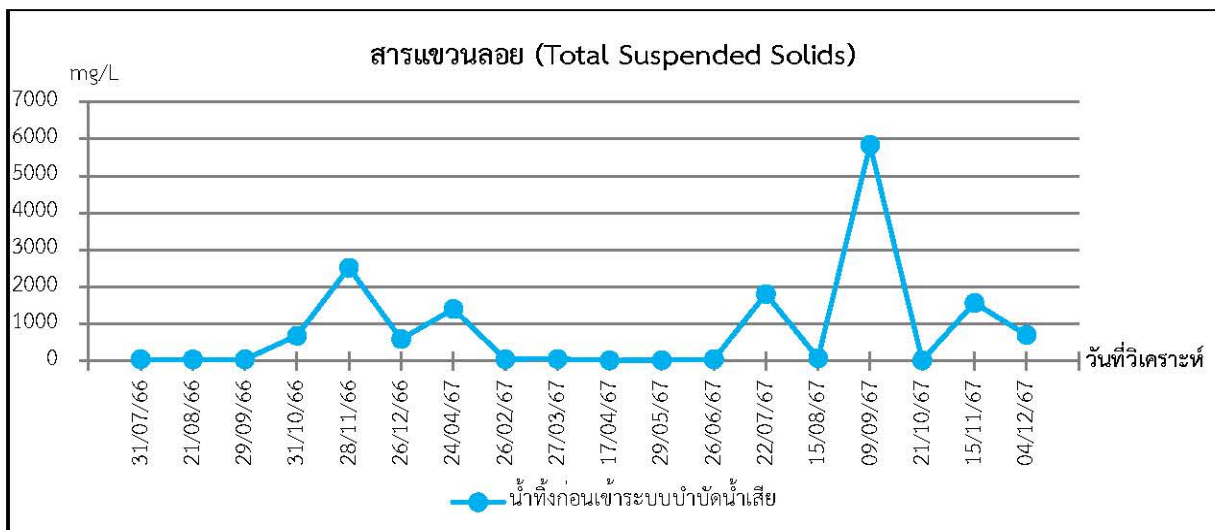
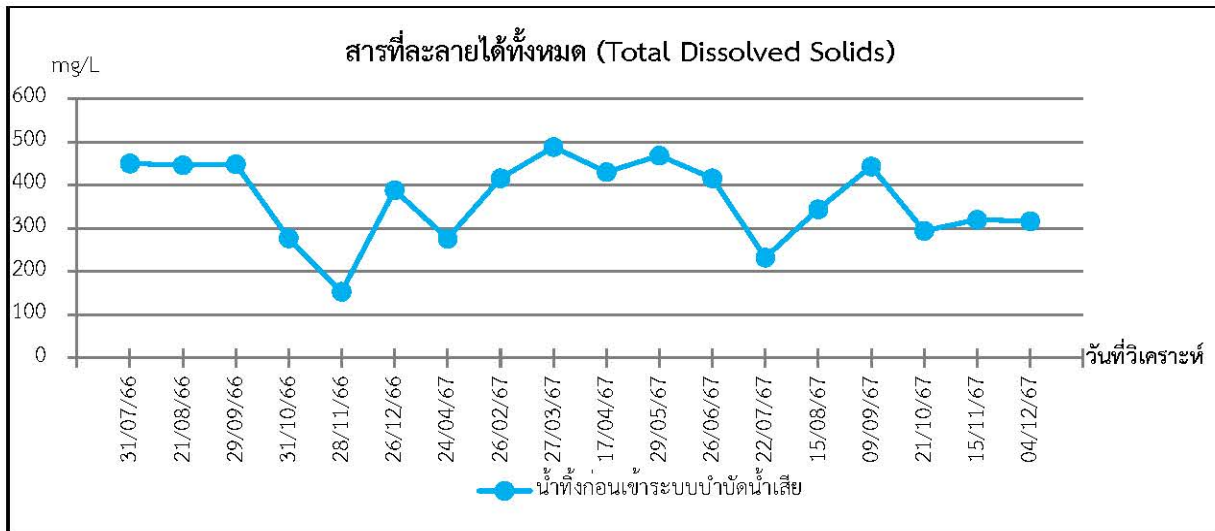
ภาพที่ 3.5.4-2 กราฟเปรียบเทียบผลการตรวจวิเคราะห์คุณภาพน้ำทิ้งก่อนเข้าระบบบำบัดน้ำเสีย
ในปี พ.ศ. 2566 ถึงปัจจุบัน

จากการเปรียบเทียบผลการตรวจวิเคราะห์คุณภาพน้ำระบบบำบัดน้ำเสีย พบว่า คุณภาพน้ำระบบบำบัดน้ำเสีย ทั้ง 3 จุด พารามิเตอร์ส่วนใหญ่มีค่าอยู่ในเกณฑ์มาตรฐานตามประกาศกระทรวงทรัพยากรธรรมชาติและสิ่งแวดล้อม เรื่อง กำหนดมาตรฐานควบคุมการระบายน้ำทิ้ง จากอาคารบางประเภทและบางขนาด (ประเภท ก) พ.ศ. 2567
