บทที่ 1

บทนำ

ตารางที่ 2-1 มาตรการป้องกันและแก้ไขผลกระทบสิ่งแวดล้อม และมาตรการติดตามตรวจสอบผลกระทบสิ่งแวดล้อม
โครงการทำเหมืองแร่หินอุตสาหกรรมชนิดหินปูน เพื่ออุตสาหกรรมก่อสร้าง ของบริษัท หุ่นส์คอนสตรัคชั่น จำกัด คำขอประทานบัตรที่ 1/2560
ตั้งอยู่ที่ หมู่ที่ 5 ตำบลสำน อำเภอเวียงสา จังหวัดน่าน

วันที่เข้าตรวจสอบ : 13-14 พฤศจิกายน 2567

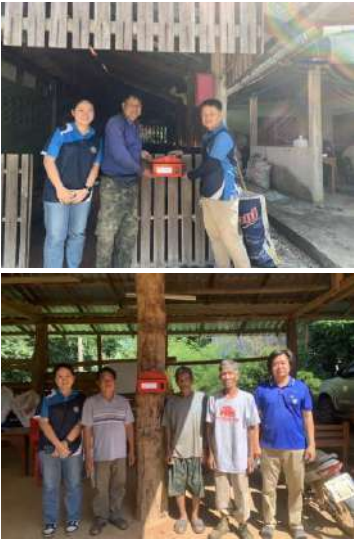
<p>กล่องแสดงความคิดเห็น ณ ที่ทำการผู้ใหญ่บ้าน</p>

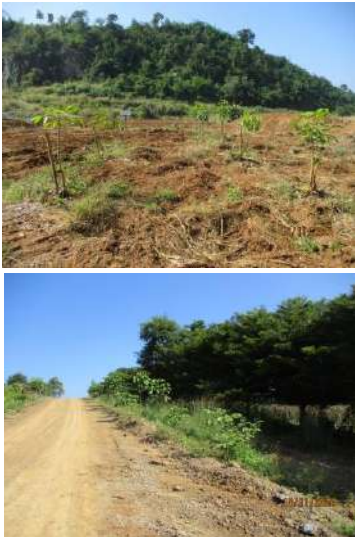
2. ให้ทำการปรับปรุงพื้นที่พื้นที่โครงการที่ผ่านการทำเหมืองแร่แล้ว และพื้นที่สิ้นสุดการใช้ประโยชน์แล้วตามแผนงานการฟื้นฟูพื้นที่ผ่านการทำเหมืองแร่ ที่ได้เสนอไว้ในรายงานการประเมินผลกระทบสิ่งแวดล้อม พร้อมทั้งให้รายงานผลการดำเนินงานให้สำนักงานนโยบายและแผนทรัพยากรธรรมชาติและสิ่งแวดล้อม กรมอุตสาหกรรมพื้นฐานและการเหมืองแร่ ทราบทุกปี (เอกสารแนบท้าย)	- มีการปรับปรุงพื้นที่พื้นที่โครงการ โดยการปลูกไม้ยืนต้นเพิ่มเติมบริเวณพื้นที่ว่างที่เอื้ออำนวย และดำเนินการจัดทำรายงานแผนฟื้นฟูให้หน่วยงานที่เกี่ยวข้องทราบทุกปี (รายละเอียดในภาคผนวกที่6)

แนวต้นไม้ที่ปลูกเพิ่มเติมบริเวณพื้นที่โครงการ

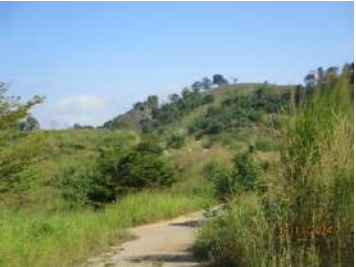
แนวเว้นเขตการทำเหมือง
1.2 ให้เปิดหน้าเหมืองและเดินหน้าเหมืองตามแผนผังโครงการ กำหนดอย่างเคร่งครัด โดยเปิดทำเหมืองในลักษณะ ชั้นบันได กำหนดให้ชั้นบันไดสูงไม่เกิน 10 ม. ความกว้าง ชั้นบันไดไม่น้อยกว่า 10 ม. ความลาดชันรวมของหน้า เหมืองไม่เกิน 45 องศา (รูปที่ 2 ถึงรูปที่ 13)	- มีการเปิดหน้าเหมืองในลักษณะเป็นชั้นบันได ความสูงไม่เกิน 10 ม.	-

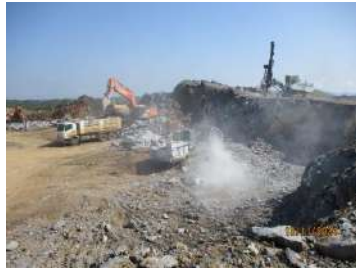
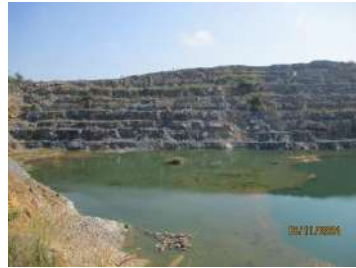
หน้าเหมืองของโครงการ
1.3 ให้ตรวจสอบเสถียรภาพของหน้าเหมืองชั้นบันไดให้อยู่ใน สภาพที่ปลอดภัย เพื่อป้องกันมิให้เกิดการพังถล่มหรือถล่ม หล่นของเศษหินบริเวณพื้นที่ทำเหมือง	- ทางโครงการได้ตรวจสอบเสถียรภาพของหน้า เหมือง ให้ความปลอดภัยอยู่เสมอ	-	-

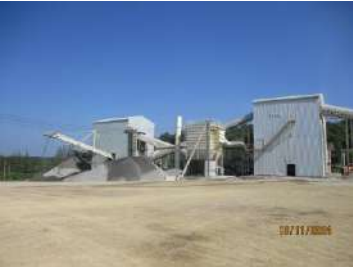
การปิดคลุมโรงโม่หิน

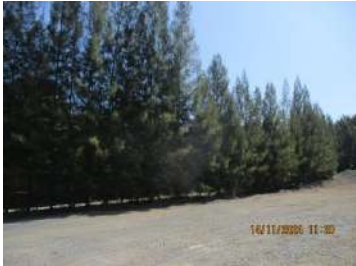
ไม้ยืนต้นภายในพื้นที่โรงโม่

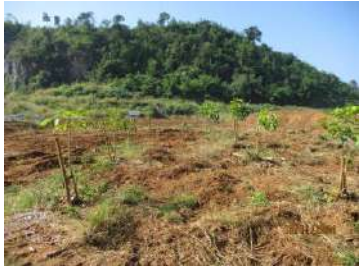
แนวไม้ยืนต้นที่ปลูกเพิ่มเติมบริเวณพื้นที่เหมือง

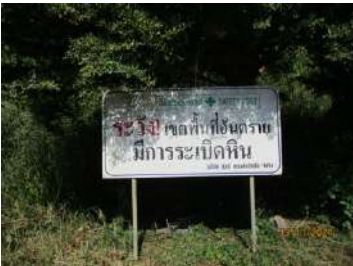
3.2 กำหนดให้ก่อนการระเบิดทุกครั้งต้องจัดเจ้าหน้าที่ปิดกั้น เส้นทางบริเวณทางเข้าพื้นที่โครงการ พร้อมทั้งให้มี เจ้าหน้าที่ตรวจตราในรัศมี 100 ม. และเปิดสัญญาณเตือน ให้ได้ยินในรัศมี 500 ม.	- ก่อนการระเบิดทุกครั้งจะมีสัญญาณเตือน และมี เจ้าหน้าที่ปิดกั้นบริเวณทางเข้าพื้นที่โครงการ พร้อมทั้งมีป้ายเตือนพื้นที่ระเบิดหิน	-

ป้ายเตือนพื้นที่ระเบิดหิน

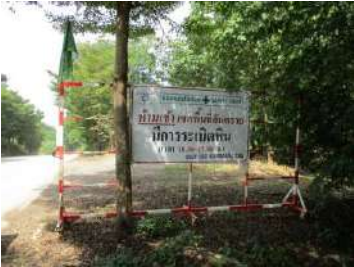
3.3 กำหนดให้ใช้ปริมาณระเบิด ไม่เกิน 122.8 กก./จังหวะถ่วง และทำการระเบิดไม่เกินวันละ 1 ครั้ง ในช่วงเวลา 16.00- 17.00 น.	- มีการระเบิดวันละ 1 ครั้ง ช่วงเวลา 16.00- 17.00 น.	-

ป้ายเตือนเวลาระเบิด

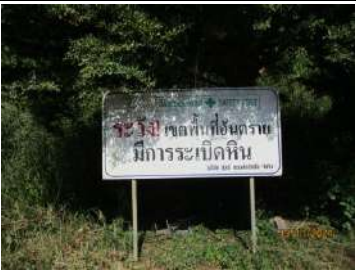
3.4 ให้ดูแลป้ายเตือนอันตรายเขตเหมืองแร่ และป้ายเตือนเขตการใช้วัตถุระเบิดพร้อมทั้งระบุเวลาในการระเบิดที่ติดตั้งไว้แล้วบริเวณโครงการให้อยู่ในสภาพที่ดีอยู่เสมอ (รูปที่ 14)	- มีการปรับปรุงดูแลป้ายเตือนอันตรายจากการระเบิดให้อยู่ในสภาพดี	-

<p>ป้ายเตือนพื้นที่ระเบิดหิน</p>

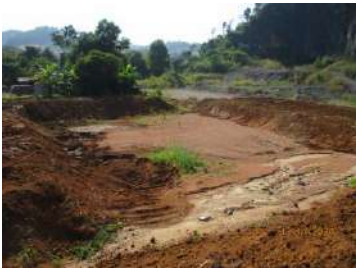
4. อุทกวิทยา และคุณภาพน้ำ 4.1 กำหนดให้จัดสร้างบ่อดักตะกอน จำนวน 5 บ่อ โดยกำหนดขนาดความจุแต่ละบ่อเป็นดังนี้ - บริเวณอักษร “บ1” ขนาด 800x4 ลบ.ม. ใช้รองรับปริมาณน้ำที่ชะล้างผ่านที่เก็บกองแร่ ด้านทิศตะวันออกเฉียงใต้ - บริเวณอักษร “บ2” และ “บ3” ขนาดบ่อละ 800x4 ลบ.ม. ใช้รองรับปริมาณน้ำที่ชะล้างผ่านที่เก็บกองเปลือกดิน บริเวณ ป 1 ด้านทิศตะวันตก - บริเวณอักษร “บ4” ขนาด 800x4 ลบ.ม. ใช้รองรับปริมาณน้ำที่ชะล้างผ่านบริเวณที่เก็บกองเปลือกดิน ป2 ด้านทิศตะวันตก	- ปัจจุบันโครงการอยู่ระหว่างเริ่มดำเนินการทำเหมือง ตามคำขอประทานบัตรที่ 1/2560 และในพื้นที่โครงการได้เริ่มสร้างบ่อดักตะกอน จำนวน 3 บ่อ ที่สามารถรองรับน้ำได้อย่างดี	-

<p>บ่อดักตะกอนบริเวณพื้นที่โครงการ</p>

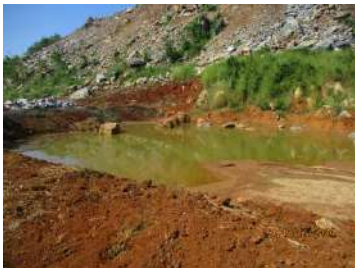
<p>บ่อดักตะกอนบริเวณพื้นที่โครงการ</p>

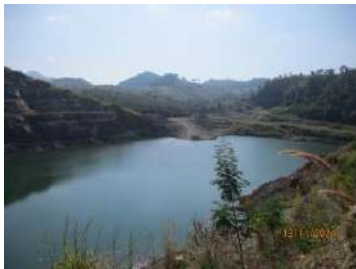
<p>บ่อดักตะกอนที่ใช้เป็นบ่อ Sump</p>
<p>4.2 ให้จัดสร้างร่องระบายน้ำรูปสี่เหลี่ยมคางหมู ความกว้างด้านบน 1.5 ม. ความกว้างด้านล่าง 0.5 ม. และความลึก 1 ม. ตามแผนผังกำหนด (รูปที่ 1)</p>	<p>- มีการจัดสร้างร่องระบายน้ำในพื้นที่โครงการ</p>	-

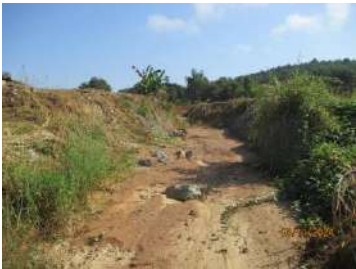
<p>ร่องระบายน้ำภายในพื้นที่โครงการ</p>

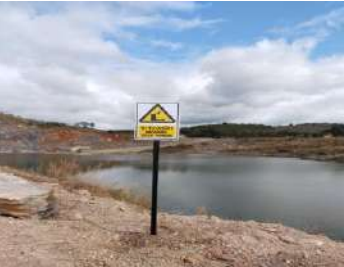
4.4 ให้จัดทำป้ายเตือนระวังพลัดตกบ่อตัดกะตอนบริเวณบ่อดัก ตะกอน บ5 ซึ่งทำหน้าที่เป็นบ่อ Sump ของโครงการ (รูป ที่ 14)	- มีการติดป้ายเตือนระวังบ่อลึก บริเวณขอบบ่อดัก ตะกอน	-

<p>ป้ายเตือนระวังบ่อลึก</p>

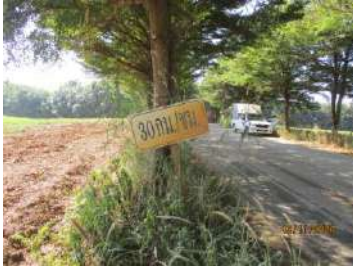
มาตรการป้องกัน และแก้ไขผลกระทบสิ่งแวดล้อม	รายละเอียดของการปฏิบัติ	เหตุผลที่ไม่ปฏิบัติ/ปฏิบัติไม่ครบ/ เปลี่ยนแปลงการปฏิบัติและข้อเสนอแนะ	รูป/เอกสารอ้างอิง
<p>8. การคมนาคม</p> <p>8.1 กำหนดความเร็วรถบรรทุกแบริเวณเส้นทางขนส่งแร่ภายในโครงการ และเส้นทางขนส่งแร่ภายนอกโครงการจากหน้าเหมืองไปยังโรงโม่หิน โดยกำหนดให้ใช้ความเร็วไม่เกิน 30 กม./ชม. ทั้งนี้เพื่อรักษาสภาพถนนไม่ให้เกิดการชำรุดเสียหาย อีกทั้งให้กำชับพนักงานระมัดระวังเป็นพิเศษเพื่อป้องกันการฟุ้งกระจายของฝุ่นละออง และอุบัติเหตุที่จะเกิดขึ้น</p>	<p>- มีการกำหนดความเร็วรถบรรทุกแบริเวณเส้นทางขนส่งแร่ภายในโครงการ และเส้นทางขนส่งแร่ภายนอกโครงการ</p>	<p>-</p>

<p>ป้ายจำกัดความเร็วบริเวณเส้นทางขนส่งแร่</p>

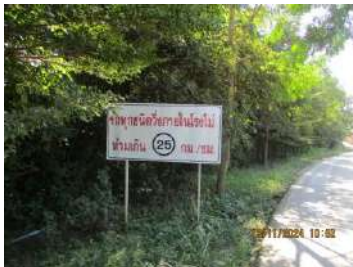
<p>ป้ายจำกัดความเร็วภายในโรงโม่</p>
<p>8.2 ให้ดูแลเส้นทางขนส่งแร่ของโครงการ ให้มีสภาพการใช้งานดี หากบริเวณใดมีการชำรุด ให้ดำเนินการปรับปรุงซ่อมแซมทันที</p>	<p>- มีการดูแลเส้นทางขนส่งแร่ให้อยู่ในสภาพที่ดีพร้อมใช้งาน</p>	<p>-</p>

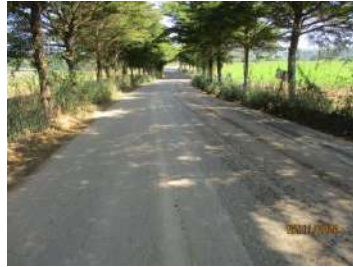
<p>สภาพเส้นทางขนส่งแร่</p>

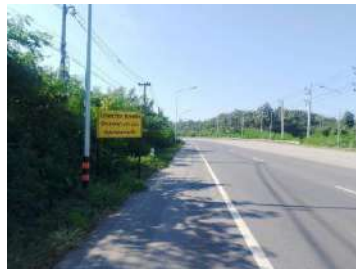
มาตรการป้องกัน และแก้ไขผลกระทบสิ่งแวดล้อม	รายละเอียดของการปฏิบัติ	เหตุผลที่ไม่ปฏิบัติ/ปฏิบัติไม่ครบ/ เปลี่ยนแปลงการปฏิบัติและข้อเสนอแนะ	รูป/เอกสารอ้างอิง
8.3 ให้ดูแลรักษาป้ายเตือนระวางการเข้า-ออก ของรถบรรทุก บริเวณริมทางหลวงหมายเลข 1026 ที่ติดตั้งไว้แล้วให้มีสภาพที่ดี	- มีการติดตั้งป้ายเตือนระวางมีรถบรรทุกเข้า-ออก บริเวณริมทางหลวงหมายเลข 1026	-

ป้ายเตือนระวางมีรถบรรทุกเข้า-ออก
8.4 กำหนดให้รถบรรทุกแร่ของโครงการจะต้องติดป้ายชื่อโครงการ พร้อมหมายเลขโทรศัพท์ หากพนักงานขับรถไม่สุภาพให้แจ้งต่อโครงการ เพื่อพิจารณาว่ากล่าวตักเตือน	- มีการติดป้ายชื่อโครงการพร้อมเบอร์โทรบนรถบรรทุก	-

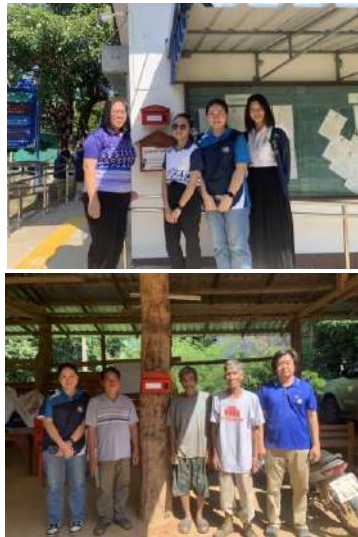
9.6 จัดให้มีกล่องแสดงความคิดเห็น และดูแลกล่องแสดงความคิดเห็นของประชาชนต่อโครงการ บริเวณที่ทำการผู้ใหญ่บ้าน สำนักงานโครงการ และองค์การบริหารส่วนตำบล และตรวจสอบกล่องอย่างน้อยเดือนละครั้ง พร้อมทั้งให้โครงการประสานงานกับผู้นำชุมชนอย่างต่อเนื่อง เพื่อทราบสถานการณ์ภายในชุมชนว่ามีผลกระทบจากโครงการหรือไม่	- มีการติดตั้งกล่องแสดงความคิดเห็น ของประชาชนต่อโครงการ บริเวณที่ทำการผู้ใหญ่บ้าน สำนักงานโครงการ และองค์การบริหารส่วนตำบล	-

<p>การติดตั้งกล่องแสดงความคิดเห็น</p>

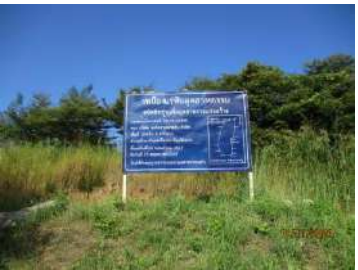
9.7 ให้จัดทำป้ายประชาสัมพันธ์ขนาดใหญ่ หรือให้สามารถมองเห็นได้อย่างชัดเจน โดยมีรายละเอียดเกี่ยวกับโครงการ ได้แก่ หมายเลขประทานบัตร เนื้อที่ ระยะเวลาการดำเนินงาน และผู้รับผิดชอบ ติดตั้งไว้บริเวณด้าน หน้าโครงการ และดูแลรักษาให้มีสภาพที่ดี (รูปที่ 14)	- มีการติดตั้งป้ายแสดงรายละเอียดของโครงการ บริเวณพื้นที่โครงการ	-

<p>ป้ายแสดงรายละเอียดของโครงการ</p>

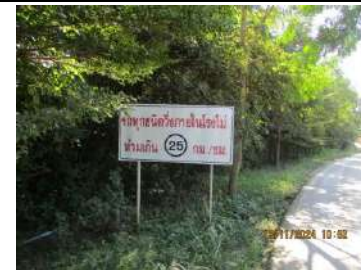
10.11 กำหนดหลักเกณฑ์ด้านความปลอดภัยสำหรับการขนส่งแร่ออกนอกพื้นที่โครงการ โดยมีมาตรการที่สำคัญดังนี้ - กำหนดความเร็วรถบรรทุกไม่เกิน 30 กม./ชม. ในเส้นทางขนส่งแร่ภายในโครงการ และเส้นทางขนส่งแร่จากหน้าเหมืองไปยังโรงโม่หิน - อบรมพนักงานขับรถบรรทุกให้ปฏิบัติตามกฎจราจรอย่างเคร่งครัด	- มีการจัดทำป้ายจำกัดความเร็วรถบรรทุก ในเส้นทางขนส่งแร่ภายในโครงการ และเส้นทางขนส่งแร่จากหน้าเหมืองไปยังโรงโม่หิน - มีการอบรมพนักงานขับรถบรรทุกให้ปฏิบัติตามกฎจราจรอย่างเคร่งครัด	- -

ป้ายจำกัดความเร็วรถบรรทุก

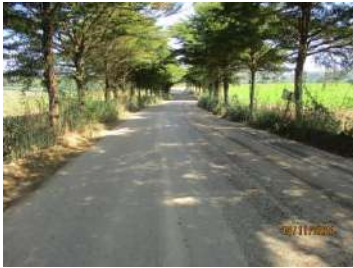
5. การคมนาคม <ul style="list-style-type: none"> - ตรวจสอบสภาพเส้นทางขนส่งแร่ รวมทั้งป้ายสัญลักษณ์จราจรเพื่อให้อยู่ในสภาพการใช้งานที่ดีและมีประสิทธิภาพอยู่เสมอ หากบริเวณใดชำรุดเสียหายต้องรีบซ่อมแซมทันที - เส้นทางขนส่งแร่ภายในโครงการ - เส้นทางขนส่งแร่จากหน้าเหมืองไปยังโรงโม่หิน 	<ul style="list-style-type: none"> - มีการตรวจสอบสภาพเส้นทางขนส่งแร่ และรวมทั้งป้ายสัญลักษณ์จราจรเพื่อให้อยู่ในสภาพการใช้งานที่ดีและมีประสิทธิภาพอยู่เสมอ 	-

<p>สภาพเส้นทางขนส่งแร่</p>

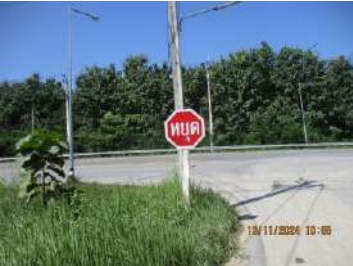
<p>ป้ายสัญลักษณ์จราจร</p>
