การปฏิบัติตามมาตรการป้องกัน และแก้ไขผลกระทบสิ่งแวดล้อม

2.1 การติดตามตรวจสอบผลการปฏิบัติตามมาตรการป้องกันและแก้ไขผลกระทบสิ่งแวดล้อม

2.2 ผลการติดตามตรวจสอบการปฏิบัติตามมาตรการป้องกันและแก้ไขผลกระทบสิ่งแวดล้อม

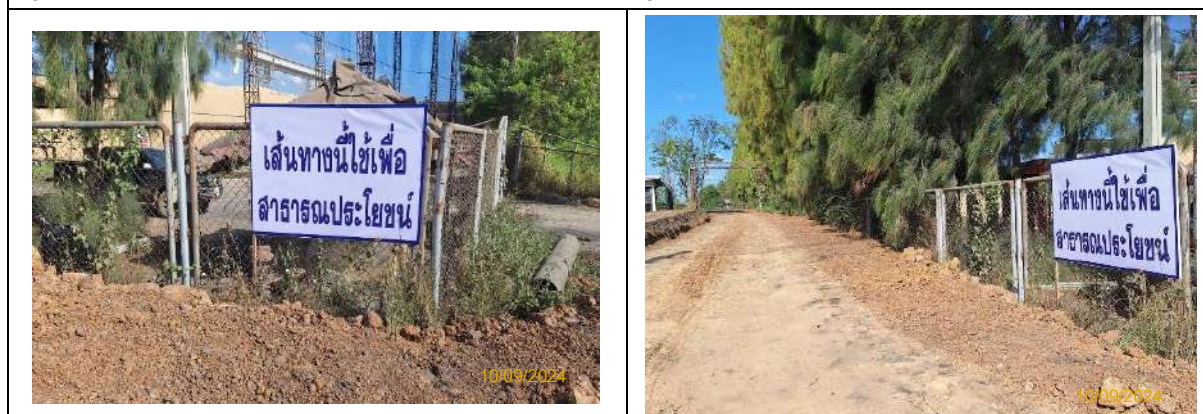
รูปที่ 2-3 ป้ายและสัญลักษณ์เตือนบริเวณทางสาธารณประโยชน์

(12) โครงการต้องทำการกันพื้นที่ทางสาธารณประโยชน์ไว้ โดยไม่ปิดกั้นทางสาธารณประโยชน์ในทุกทิศทาง เพื่อให้ชุมชนสามารถใช้ประโยชน์ได้เช่นเดิม และติดป้ายแสดงบริเวณพื้นที่สาธารณะให้เห็นชัดเจน	พื้นที่โครงการ	- โครงการได้มีการกันพื้นที่ทางสาธารณประโยชน์ โดยไม่ปิดกั้นทางสาธารณประโยชน์ เพื่อให้ชุมชนสามารถใช้ประโยชน์ได้เช่นเดิม และโครงการได้มีการติดตั้งป้ายแสดงแนวเขตพื้นที่ทางสาธารณประโยชน์ ตลอดจนติดตั้งป้ายและสัญลักษณ์เตือนอันตรายบริเวณจุดตัดของทางสาธารณประโยชน์	-	รูปที่ 2-3

(11) ห้ามปลูกสร้างหรือครอบครองที่ดินสาธารณะในบริเวณแปลงที่ดินของโครงการและในกรณีมีสิ่งปลูกสร้างใด ๆ ต้องขออนุญาตหน่วยงานราชการที่เกี่ยวข้อง และมีระยะถอยร่นสอดคล้องตามข้อกำหนดที่มีผลบังคับใช้ทุกประการ	พื้นที่โครงการ	- โครงการไม่มีการปลูกสร้างหรือครอบครองที่ดินสาธารณะในบริเวณแปลงที่ดินของโครงการ ทั้งนี้ หากจะมีการปลูกสร้างทางโครงการจะขออนุญาตหน่วยงานราชการที่เกี่ยวข้อง และจัดให้มีระยะถอยร่นให้สอดคล้องตามข้อกำหนดที่มีผลบังคับใช้ทุกประการ	-	ภาคผนวก ข-71 ภาคผนวก ข-77 รูปที่ 2-3

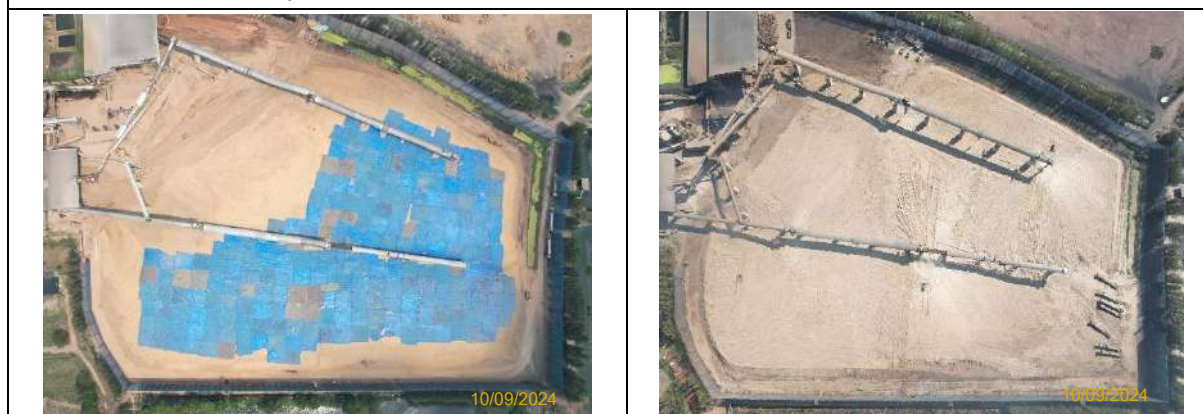
รูปที่ 2-4 กองขนำอ้อย

1. คุณภาพอากาศ 1.1 การจัดการกองเก็บขานอ้อย				
(1) กำหนดให้มีความสูงของกองขานอ้อยไม่เกิน 18 เมตร	ลานกองเก็บ ขานอ้อย	- โครงการมีการควบคุมความสูงของกองขานอ้อยให้ไม่เกิน 18 เมตร ซึ่งไม่เกินระดับความสูงของสายพานลำเลียงขานอ้อย และเป็นความสูงที่มีระดับต่ำกว่าความสูงของตาราย (ตารายสูง 20 เมตร)	-	รูปที่ 2-4

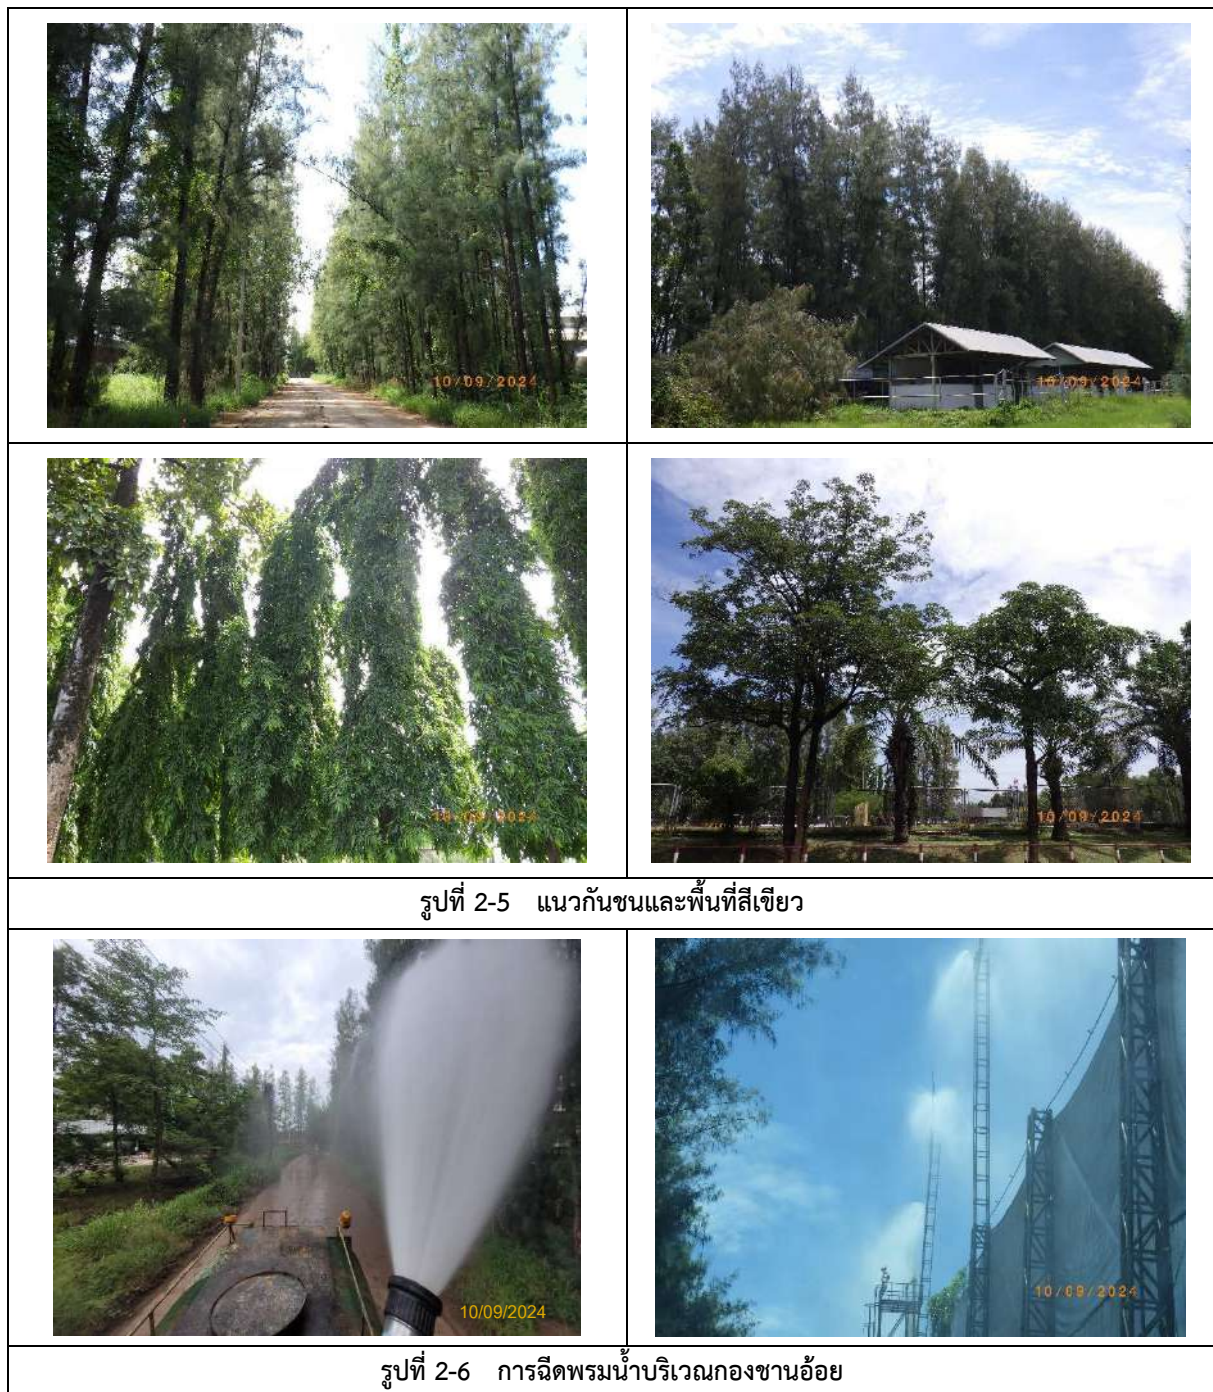
รูปที่ 2-7 แนวตาข่ายรอบกองขานอ้อย

(4) ติดตั้งตารายความสูง 20 เมตร ขนาดของตาราย 3 มิลลิเมตร ให้ครอบคลุมทุกด้าน ยกเว้นเส้นทางเข้า-ออก เพื่อดักขานอ้อยไม่ให้ฟุ้งกระจายออกและช่วยลดแรงลมที่พัดผ่านกองขานอ้อย	ลานกองเก็บ ขานอ้อย	- โครงการได้ติดตั้งตาราย ซึ่งมีความสูง 20 เมตร ขนาดของตาราย 3 มิลลิเมตร โดยรอบบริเวณของกองขานอ้อย อีกทั้งมีการติดตั้งตารายซ้อนทับ Wind Break ยกเว้นเส้นทางเข้า-ออก เพื่อดักขานอ้อยไม่ให้ฟุ้งกระจายออกและช่วยลดแรงลมที่พัดผ่านกองขานอ้อย	-	รูปที่ 2-7

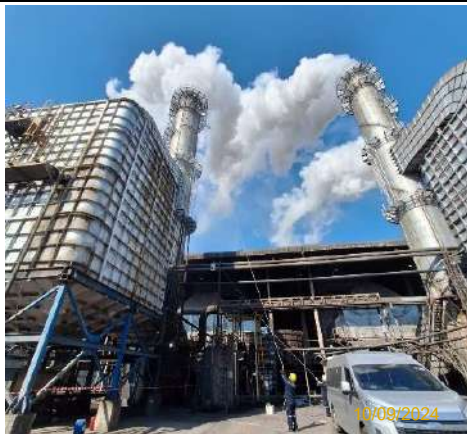
รูปที่ 2-15 ระบบบำบัดมลพิษจากปล่องระบาย

(6) ติดตั้งอุปกรณ์บำบัดฝุ่นแบบ Multicyclone และ Electrostatic Precipitator (ESP) ต่ออนุกรมกับ Wet Scrubber ที่หม้อไอน้ำ No.1 (ขนาด 135 ตัน/ชั่วโมง) และ No.2 (ขนาด 135 ตัน/ ชั่วโมง)	หม้อไอน้ำ No.1 และ No.2	- โครงการได้มีการติดตั้งระบบบำบัดฝุ่นแบบ Multicyclone และ Electrostatic Precipitator (ESP) ต่ออนุกรมกับ Wet Scrubber ที่หม้อไอน้ำ No.1 และ No.2 เป็นที่เรียบร้อยแล้ว	-	รูปที่ 2-15

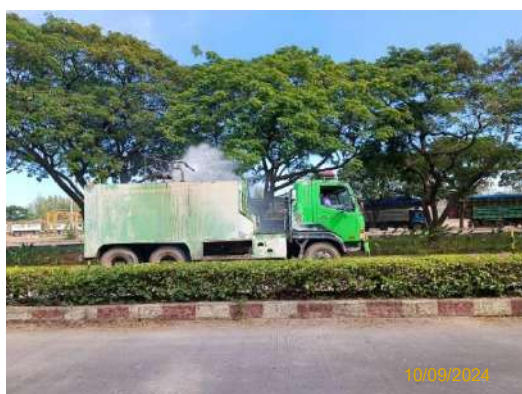
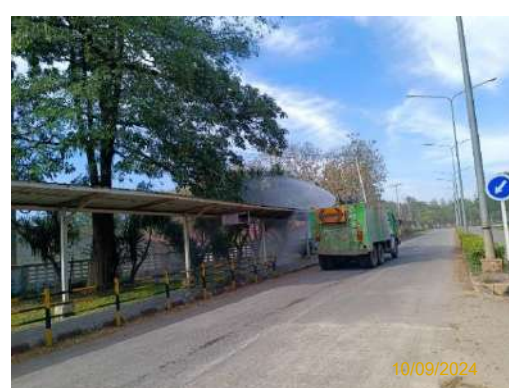
รูปที่ 2-20 รถฉีดพรมน้ำในพื้นที่โครงการ

1. คุณภาพอากาศ				
(1) ฉีดพรมน้ำเพื่อลดการฟุ้งกระจายของฝุ่นละอองบริเวณพื้นที่ก่อสร้างอย่างน้อย 2 ครั้ง (เช้า-เย็น) และเพิ่มความถี่หากพบว่าผิวหน้าดินแห้งและมีแนวโน้มของการเกิดฝุ่นละอองฟุ้งกระจาย โดยพิจารณาจากอุณหภูมิที่การติดตั้งไว้ในบริเวณพื้นที่ก่อสร้าง	บริเวณพื้นที่ก่อสร้าง	- ในระหว่างเดือนกรกฎาคม-ธันวาคม พ.ศ. 2567 โครงการไม่มีกิจกรรมก่อสร้างที่ก่อให้เกิดการฟุ้งกระจายของฝุ่นละออง โดยมีเพียงกิจกรรมขุดลอกภายในพื้นที่ปรับปรุงระบบบำบัดน้ำเสียเดิมเท่านั้น อย่างไรก็ตาม โครงการได้จัดให้มีรถฉีดพรมน้ำบริเวณถนนเข้า-ออกพื้นที่ก่อสร้างอย่างสม่ำเสมอ	-	รูปที่ 2-20

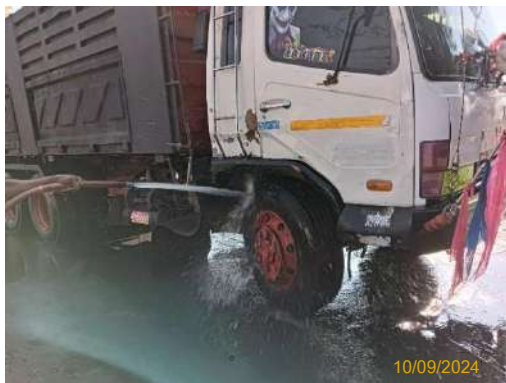
รูปที่ 2-22 พื้นที่ล้างล้อรถก่อนออกนอกโครงการ

(3) ทำความสะอาดล้อรถบรรทุกก่อนออกจากพื้นที่ก่อสร้างทุกคัน เพื่อให้มั่นใจว่ารถบรรทุกจะไม่นำสิ่งแปลกปลอมไปตกหล่นภายนอกพื้นที่ก่อสร้าง	บริเวณพื้นที่ก่อสร้าง	- โครงการมีพื้นที่สำหรับล้างล้อรถบรรทุกก่อนออกนอกพื้นที่โครงการ เพื่อป้องกันการนำสิ่งปนเปื้อนไปตกหล่นภายนอกโครงการ	-	รูปที่ 2-22

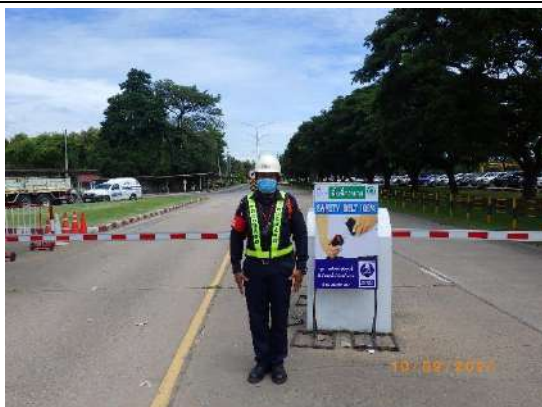
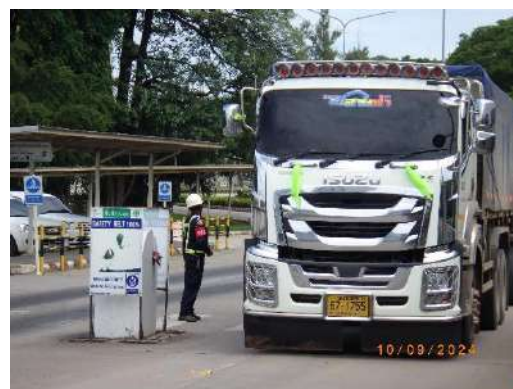
รูปที่ 2-23 เจ้าหน้าที่รักษาความปลอดภัย

(4) จัดให้มีเจ้าหน้าที่รักษาความปลอดภัยตลอด 24 ชั่วโมง	บริเวณพื้นที่ก่อสร้าง	- โครงการจัดให้มีเจ้าหน้าที่รักษาความปลอดภัยบริเวณพื้นที่โครงการตลอด 24 ชั่วโมง	-	รูปที่ 2-23

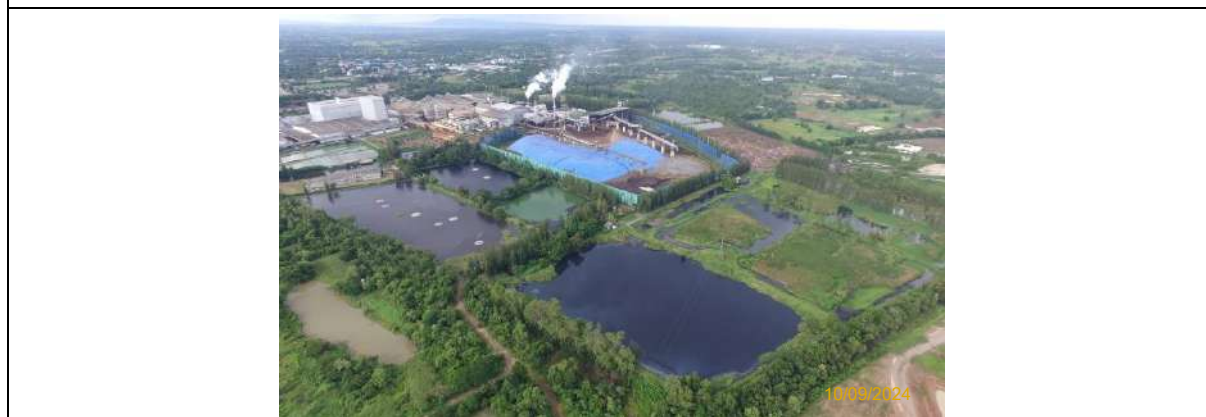
รูปที่ 2-30 ระบบบำบัดน้ำเสียของโครงการ ขนาด 1,800 ลูกบาศก์เมตร/วัน

2. คุณภาพน้ำ				
(1) จัดให้มีบ่อตกตะกอน จำนวน 1 บ่อ ขนาดความจุ 20 ลูกบาศก์เมตร เชื่อมกับบ่อพักน้ำทิ้ง ขนตรับรองไม่น้อยกว่า 1 วัน และตรวจสอบคุณภาพน้ำทิ้งก่อนนำน้ำกลับมาใช้ใหม่ในการฉีดพรมพื้นที่ก่อสร้างและถนนเข้า-ออก เพื่อลดการฟุ้งกระจายของฝุ่นละอองที่เกิดขึ้นและนำเสนอรายงานผลการปฏิบัติตามมาตรการป้องกันและแก้ไขผลกระทบสิ่งแวดล้อมต่อหน่วยงานที่เกี่ยวข้องเป็นประจำทุก 6 เดือน	บริเวณพื้นที่ก่อสร้าง	- โครงการได้จัดให้มีบ่อตกตะกอนจำนวน 1 บ่อ เชื่อมกับบ่อพักน้ำทิ้ง และได้ทำการตรวจสอบคุณภาพน้ำทิ้งเป็นประจำ โดยน้ำทิ้งที่ผ่านการบำบัดแล้ว โครงการจะนำกลับมาใช้ประโยชน์ในการฉีดพรมบริเวณถนนเข้า-ออกพื้นที่ก่อสร้าง เพื่อลดการฟุ้งกระจายของฝุ่นละออง และได้มีนำเสนอในรายงานผลการปฏิบัติตามมาตรการป้องกันและแก้ไขผลกระทบสิ่งแวดล้อมต่อหน่วยงานที่เกี่ยวข้องเป็นประจำทุก 6 เดือน	-	รูปที่ 2-30 รูปที่ 2-31 บทที่ 3

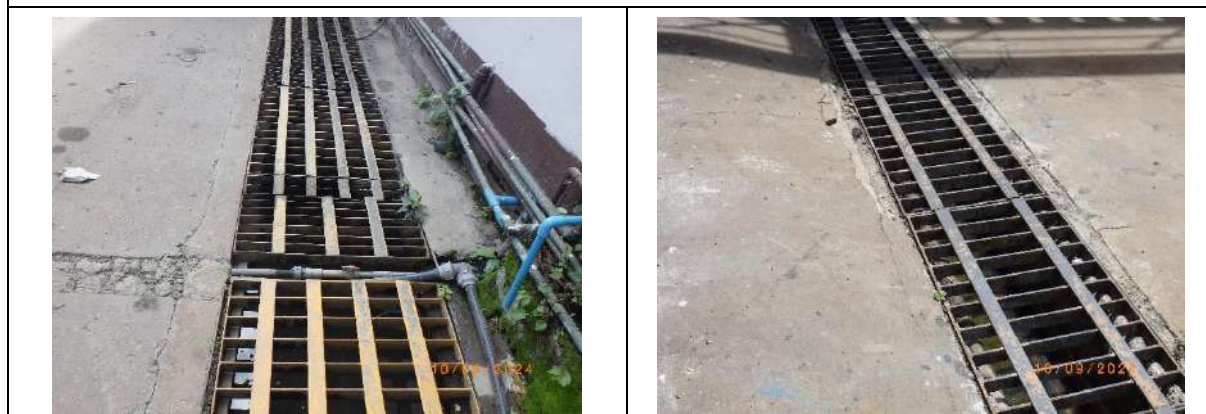
รูปที่ 2-40 รางระบายน้ำฝน

(8) จัดให้มีระบบสุขาภิบาลขั้นพื้นฐานแก่คนงานก่อสร้างอย่างเพียงพอ	บริเวณพื้นที่ก่อสร้าง	- โครงการได้จัดให้มีระบบสุขาภิบาลขั้นพื้นฐานแก่คนงานก่อสร้างอย่างเพียงพอ เช่น ถังขยะแยกประเภท ห้องน้ำ-ห้องส้วมแบบถูกสุขลักษณะ ระบบบำบัดน้ำเสีย ระบบระบายน้ำฝน และการจัดหา น้ำดื่ม เป็นต้น	-	รูปที่ 2-32 รูปที่ 2-38 รูปที่ 2-40 รูปที่ 2-63

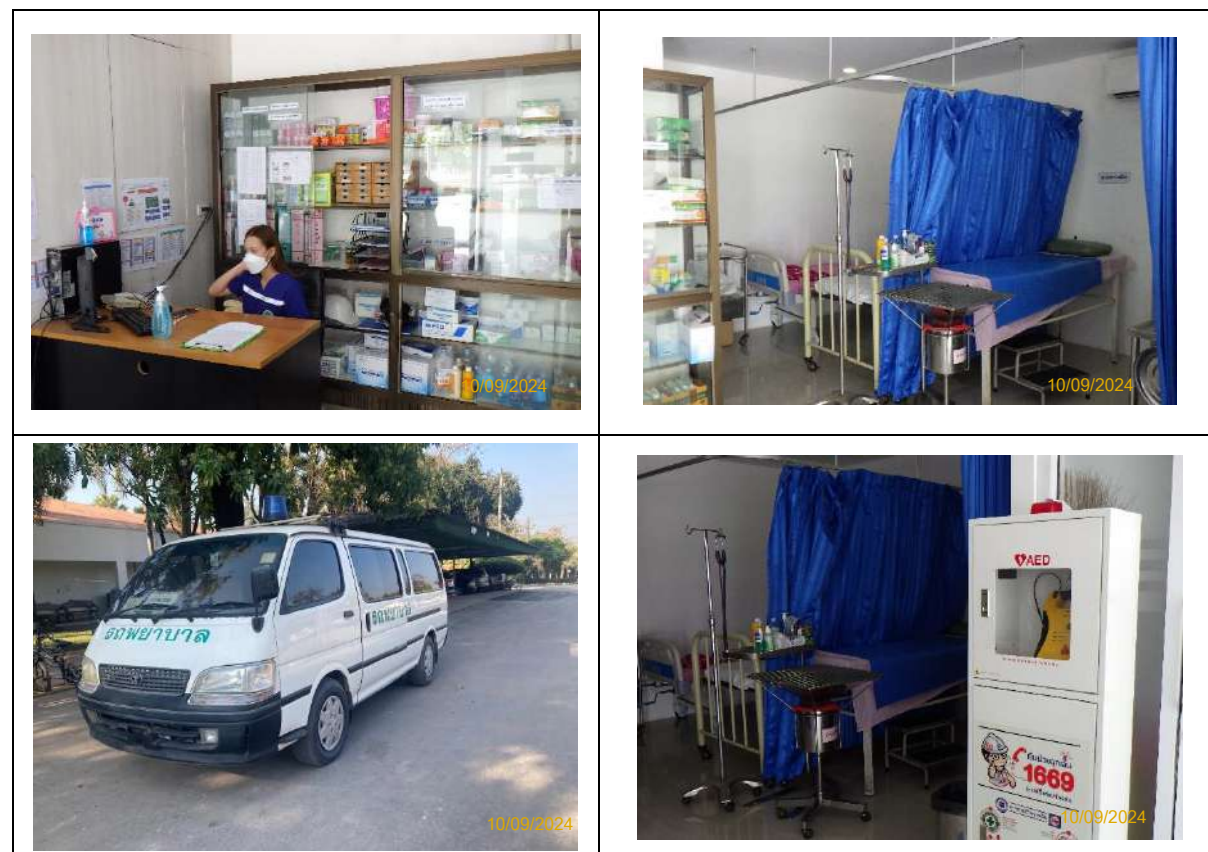
รูปที่ 2-46 หน่วยปฐมพยาบาลและรถพยาบาล

(9) จัดเตรียมอุปกรณ์ปฐมพยาบาลและรถยนต์เพื่อใช้งานในกรณีเกิดเหตุฉุกเฉินตลอดเวลา	บริเวณพื้นที่ก่อสร้าง	- โครงการได้มีการจัดเตรียมอุปกรณ์ปฐมพยาบาลเบื้องต้น และรถยนต์เพื่อใช้งานในกรณีเกิดเหตุฉุกเฉินภายในพื้นที่ก่อสร้างตลอดเวลา	-	รูปที่ 2-46

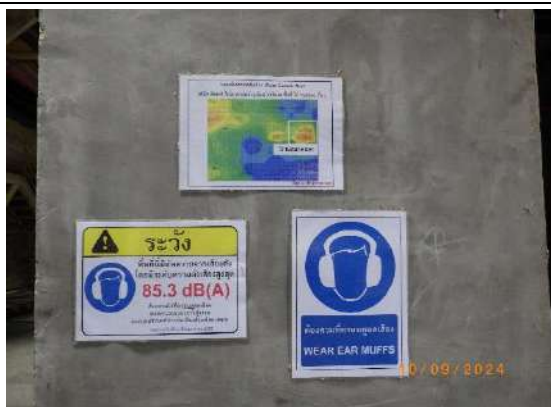
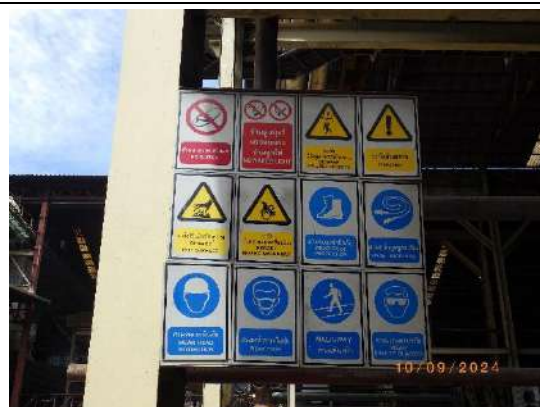
รูปที่ 2-51 ป้ายเตือนการสวมใส่อุปกรณ์ป้องกันอันตรายส่วนบุคคล (PPE) และป้ายเตือนบริเวณที่มีเสียงดัง

(5) ติดป้ายสัญลักษณ์ให้สวมใส่อุปกรณ์ป้องกันอันตรายส่วนบุคคลในพื้นที่ที่มีระดับเสียงดังตามการจำแนกพื้นที่เสียงภัย โดยเจ้าหน้าที่ความปลอดภัยในการทำงาน	บริเวณพื้นที่ก่อสร้าง	- โครงการได้มีการติดป้ายเตือนความปลอดภัย รวมถึงป้ายสัญลักษณ์ให้สวมใส่อุปกรณ์ป้องกันอันตรายส่วนบุคคล ในพื้นที่ที่มีระดับเสียงดังภายในบริเวณพื้นที่โครงการ	-	รูปที่ 2-51

(6) กำหนดให้มีอุปกรณ์ป้องกันอันตรายส่วนบุคคล อาทิ ที่อุดหู ที่ครอบหู สำหรับคนงานก่อสร้างในระหว่างปฏิบัติงานในพื้นที่ที่มีระดับเสียงดัง (มากกว่า 85 เดซิเบล (เอ))	บริเวณพื้นที่ก่อสร้าง	- โครงการจัดให้มีอุปกรณ์ป้องกันอันตรายส่วนบุคคล (PPE) สำหรับพนักงานก่อสร้างในระหว่างปฏิบัติงานในพื้นที่ที่มีระดับเสียงดังอย่างเพียงพอ	-	ภาคผนวก ข-65 รูปที่ 2-17 รูปที่ 2-51

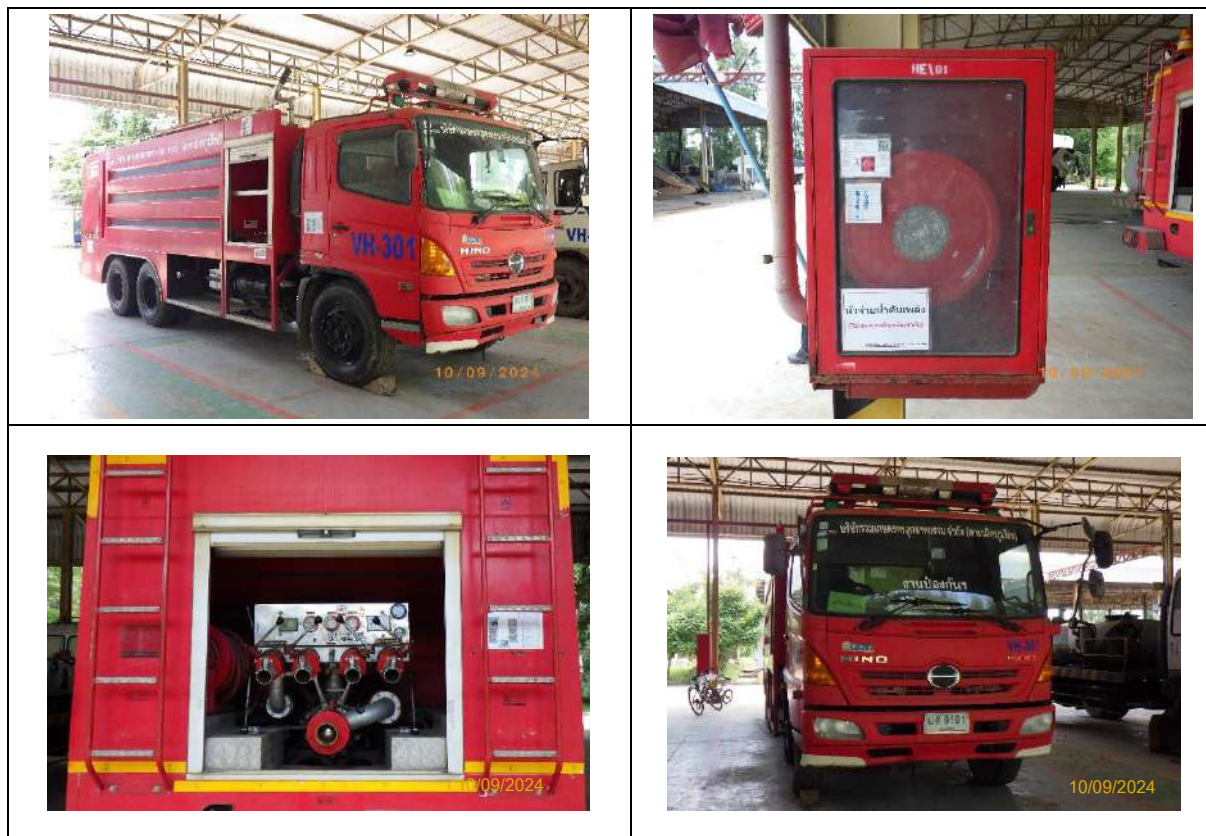
รูปที่ 2-53 อุปกรณ์ดับเพลิงและรถดับเพลิง

4. อาชีวอนามัยและความปลอดภัย (ต่อ)				
(11) จัดให้มีระบบสัญญาณเตือนภัยในบริเวณพื้นที่ก่อสร้างและพื้นที่ที่มีความเสี่ยงในด้านความปลอดภัย	บริเวณพื้นที่ก่อสร้าง	- โครงการจัดให้มีระบบสัญญาณเตือนภัยในบริเวณพื้นที่โครงการ เช่น ระบบสัญญาณแจ้งเหตุเพลิงไหม้ พร้อมทั้งจัดเตรียมถังดับเพลิงไว้ตามจุดต่างๆ ภายในพื้นที่เหมาะสม รวมถึงติดป้ายแนะนำการใช้งานเพื่อให้คนงานสามารถใช้งานได้อย่างถูกต้อง	-	รูปที่ 2-53 รูปที่ 2-64

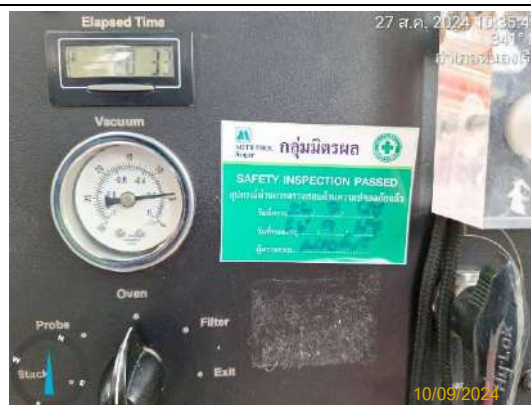
รูปที่ 2-57 สติ๊กเกอร์ที่ผ่านการตรวจสอบอุปกรณ์ เครื่องจักร และยานพาหนะ

(13) เก็บรักษาและตรวจสอบอุปกรณ์เครื่องจักรและยานพาหนะให้อยู่สภาพที่ดีเสมอ ลดปัญหาการเกิดอุบัติเหตุ	บริเวณพื้นที่ก่อสร้าง	- โครงการจัดให้มีเจ้าหน้าที่คอยตรวจสอบสภาพและบำรุงรักษาอุปกรณ์เครื่องจักร และยานพาหนะที่ใช้ในกิจกรรมงานก่อสร้างให้อยู่ในสภาพดีพร้อมใช้งานอยู่เสมอ ทั้งนี้อุปกรณ์เครื่องจักร และยานพาหนะที่ผ่านการตรวจสอบสภาพแล้ว จะมีการติดสติ๊กเกอร์ไว้ที่อุปกรณ์ พร้อมทั้งบันทึกข้อมูลการตรวจสอบไว้เป็นหลักฐาน	-	รูปที่ 2-57

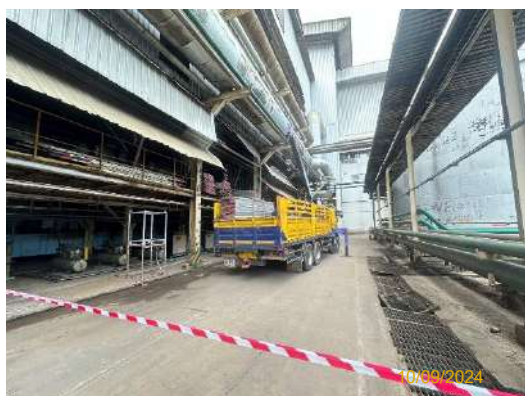
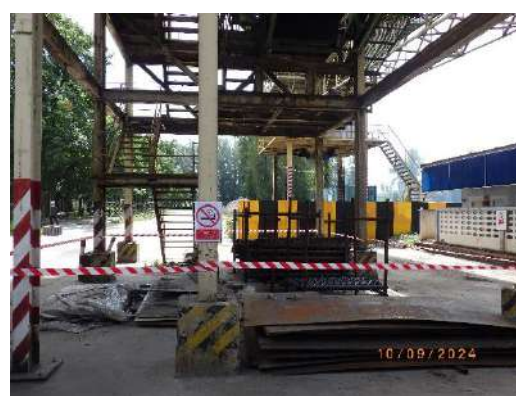
รูปที่ 2-59 การกั้นขอบเขตพื้นที่ก่อสร้าง และป้ายแสดงพื้นที่ก่อสร้าง

(2) กำหนดบริเวณพื้นที่ก่อสร้างอย่างชัดเจน เช่น เขตก่อสร้าง เขตจัดเก็บอุปกรณ์/เครื่องมือการก่อสร้าง เขตกองเก็บวัสดุอุปกรณ์ที่ไม่ใช้แล้ว รวมทั้งจัดให้มีป้ายเตือนภัยในบริเวณพื้นที่ก่อสร้างและพื้นที่ที่มีความเข้มงวดในด้านความปลอดภัยทั้งหมด	บริเวณพื้นที่ก่อสร้าง	- โครงการได้มีการกำหนดบริเวณพื้นที่ก่อสร้างไว้อย่างชัดเจน โดยการกันขอบเขตพื้นที่ก่อสร้าง พื้นที่จัดเก็บวัสดุอุปกรณ์ และพื้นที่กองเก็บวัสดุอุปกรณ์ที่ไม่ใช้แล้ว พร้อมทั้งติดป้ายระบุไว้อย่างชัดเจน นอกจากนี้ทางโครงการได้ติดตั้งป้ายเตือนความปลอดภัยบริเวณพื้นที่ก่อสร้างและพื้นที่ที่มีความเข้มงวดในด้านความปลอดภัยทั้งหมด	-	รูปที่ 2-58 รูปที่ 2-59

4. อาชีวอนามัยและความปลอดภัย (ต่อ)				
(14) กันรั้วพื้นที่ก่อสร้างและจำกัดเวลาเข้าสู่พื้นที่ก่อสร้าง โดยมีเอกสารการอนุญาตเข้า-ออกพื้นที่ก่อสร้างที่ชัดเจน	บริเวณพื้นที่ก่อสร้าง	- โครงการได้มีการกำหนดบริเวณพื้นที่ก่อสร้างไว้อย่างชัดเจน และจัดให้มีระบบการขออนุญาตเข้า-ออกพื้นที่ก่อสร้าง เพื่อป้องกันไม่ให้นุคคลที่ไม่เกี่ยวข้องเข้าสู่บริเวณพื้นที่ก่อสร้างได้	-	ภาคผนวก ข-84 รูปที่ 2-59
