บริษัท ปตท. จำกัด (มหาชน)

รายงานผลการปฏิบัติตามมาตรการป้องกันและแก้ไขผลกระทบสิ่งแวดล้อม
และมาตรการติดตามตรวจสอบผลกระทบสิ่งแวดล้อม (ระยะดำเนินการ)

โครงการท่อส่งก๊าซธรรมชาติเส้นที่ 3 - ผังตะวันออก

สถิติการเกิดอุบัติเหตุเกี่ยวกับท่อส่งก๊าซฯ

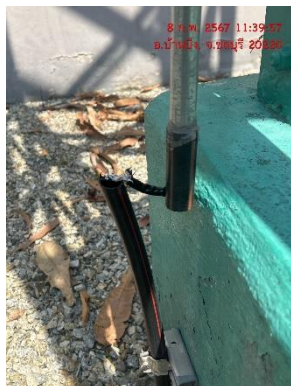
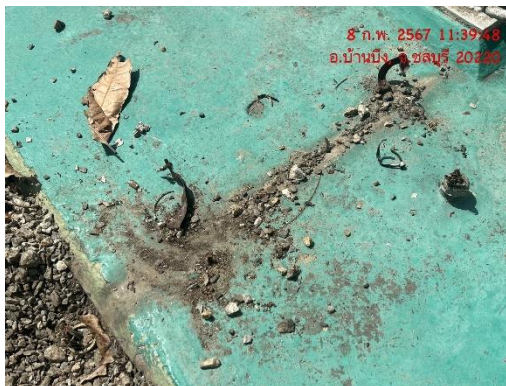
วันที่ 8 กุมภาพันธ์ 2567 เวลา 09.30 น.

จากการเข้า PM ของ PTT ICT ตามแผนงานได้ตรวจพบว่ามีสาย Ground เสา Tower และ สาย Ground ท่อ Vent Stack โดนตัดขาด บริเวณ BV#4

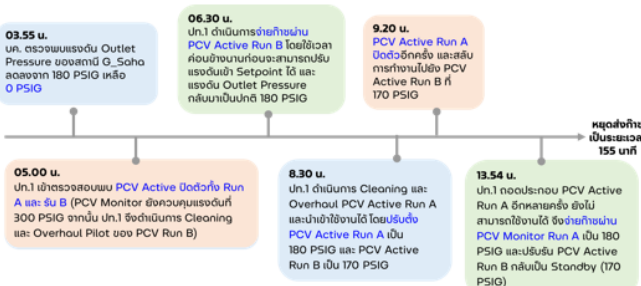
ลำดับเหตุการณ์ : 27 ตุลาคม 2567

“กรณี PCV ปิดตัว ที่ Gate Station นิคมอุตสาหกรรมสหพัฒน์ (Un.1)”

28 ตุลาคม 2567 จก. และ so. ดำเนินการปรับปรุงให้ PCV Active Run A และ B เป็น Fully Open ที่ 2 Run และ
ให้ PCV Monitor Run A เป็นปกติโดยควบคุมแรงดันที่ค่าปกติ 180 PSIG และ PCV Monitor สูบ B เป็น Standby ที่ 170 PSIG (MOC เลขที่ T-IN-224-2024)

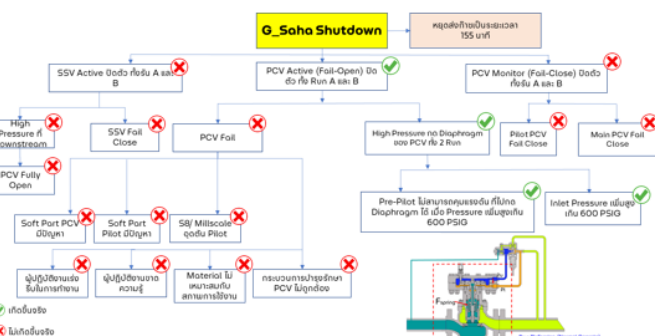
การวิเคราะห์สาเหตุ :

ผลการทบทวน : หยดส่งก๊าซเป็นระยะเวลา 155 นาที

1. Inlet pressure เพิ่มขึ้นจาก 560 เป็น 780 PSIG
2. PCV Run A (Active) ปิดตัว และ PCV Run B (Standby) ไม่สามารถขึ้นทดแทนได้

สาเหตุพื้นฐาน : Pre-Pilot ไม่สามารถคุมแรงดัน ที่ไปกด Diaphragm ได้ เมื่อ Pressure เพิ่มขึ้นเกิน 600 PSIG

มาตรการแก้ไข :

1. ปรับ PCV Active (Run A และ Run B) เป็น Fully Open
2. ปรับตั้ง PCV Monitor (Run A และ Run B) ให้เป็นตัวควบคุมการส่งก๊าซทดแทน

ມາຕຣການປ້ອງກັນ :

1. ปรับปรุงรูปแบบการติดตั้งตาม DCM's Typical Design (ZSSV+1 PCV)
(จัดหา SSV เพิ่ม 1 ตัว ต่อ Run)
2. ขยายผลตรวจสอบการใช้งานของ Regulator ยี่ห้อ Tormene ที่ใช้รูปแบบ Working Monitor โดยเฉพาะ: Pilot TA987FO

ข้อเสนอแนะ :

1. NGR ต้องเลือกใช้อุปกรณ์ ให้เหมาะสม กับสภาวะที่ได้ออกแบบไว้
2. ขอรกรยืนยันจาก Manufacturer สำหรับการติดตั้งที่ถูกต้องของอุปกรณ์ PCV ยี่ห้อ Tormene Americana แบบ Fall-Open และนำเสนอเข้าพิจารณาในกระบวนการ AEML

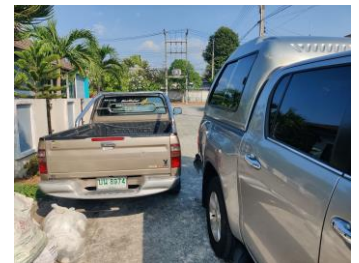
ปท.3 : วันที่ 15 มกราคม 2567 เวลา 15.15 น.

รถกระบะหน่วยงานเฉียวชน รถกระบะที่จอดอยู่ข้างทางในขณะที่กำลังถอยหลังออกจากซอย ส่งผลให้แผงรถกระบะหลังด้านขวาถูกขีดเป็นรอย ส่วนรถ ปตท. ไฟท้าย ขวา, แผงกระบะ ขวา, กันชนเสริมหลังได้รับความเสียหาย

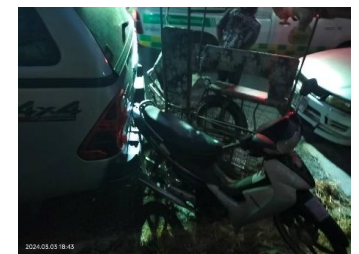
ปท.3 : วันที่ 3 มีนาคม 2567 เวลา 18.30 น.

หลังจากที่ปฏิบัติตรวจสอบแนวท่อ RC03402106 Tycoon แล้วเสร็จ ได้แวะซื้อน้ำดื่มใกล้ตลาดนิคมพัฒนาและได้จอดรถไว้ริมถนน (โดยมีรถมอเตอร์ไซค์พ่วงข้างจอดต่อท้าย และมีรถเก๋งจอดต่อลำดับถัดมา) เมื่อกลับมาแล้วสตาร์ทรถกำลังเตรียมตัวจะกลับออฟฟิศ รู้สึกว่ามีอะไรมากระแทกด้านท้ายรถจึงลงไปดูพบว่า มีรถเก๋งได้พ่วงชนรถมอเตอร์ไซค์พ่วงข้างที่จอดต่อท้ายของรถยนต์ 4ขว-5734 ที่ได้ขับไปปฏิบัติงาน จนทำให้รถมอเตอร์ไซค์พ่วงข้างคันดังกล่าวกระเด็นมาชนที่ท้ายรถยนต์ทำให้เกิดความเสียหาย

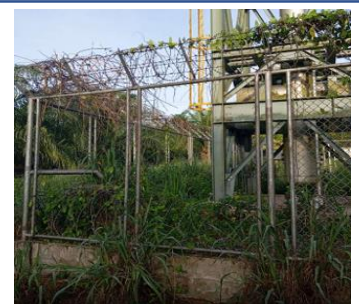
ปท.3 : วันที่ 27 พฤษภาคม 2567 เวลา 19.00 น.

รองหัวหน้า รปภ. คุณบุญช่วย ไม้เลียง ได้ดำเนินการลาดตระเวน Block Valve ตามแผนประจำวัน ได้ตรวจสอบพบรั้ว Chain Link บริเวณ Vent Stack ที่ Block Valve 4.2 ถูกขโมย จำนวน 8 แผ่น (ขนาด 2 เมตร x 4 เมตร) โดยหลังจากตรวจสอบความเสียหายได้ทำการแจ้งในกลุ่มไลน์ "รปภ.ปท.3/2567" เวลา 20:30 น. และหน่วยงาน ปท.3-3 ได้ทำการแจ้งเข้าไปในกลุ่มไลน์ "Region 3 Team" เวลา 20:56 น. เพื่อให้ผู้บริหารในหน่วยงานทราบ

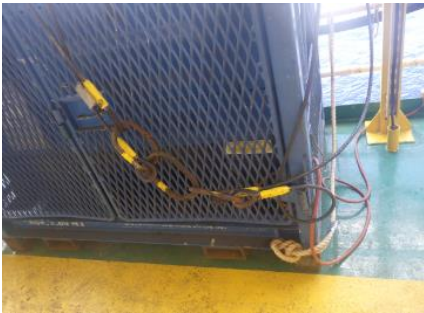
วันที่ 7 เม.ย. 2567 เวลา 15.00
ผู้รับเหมาได้จัดเรียงวางของ Equipment & tool และปลด sling แต่ไม่ทันได้ระวัง sling จึงหล่นลงมา แต่ไม่มีผู้ได้รับบาดเจ็บ
