การปฏิบัติตามมาตรการป้องกัน และแก้ไขผลกระทบสิ่งแวดล้อม

2.1 การติดตามตรวจสอบผลการปฏิบัติตามมาตรการป้องกันและแก้ไขผลกระทบสิ่งแวดล้อม

ตารางที่ 2-1 ผลการปฏิบัติตามมาตรการป้องกันและแก้ไขผลกระทบสิ่งแวดล้อม (มาตรการทั่วไป) โครงการโรงไฟฟ้าชีวมวล SPP มิตรผล ไบโอ-เพาเวอร์ 5 (ระยะดำเนินการ)

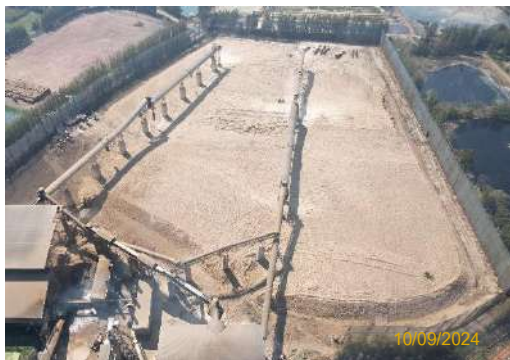
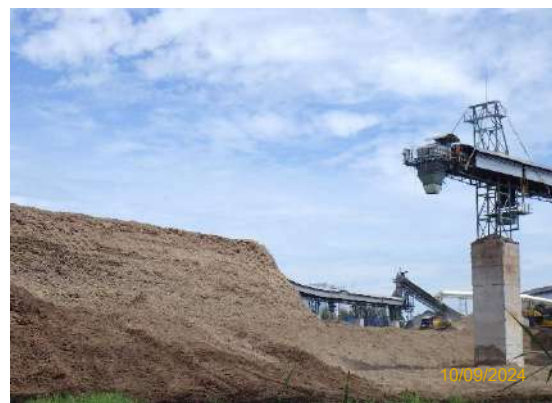
รูปที่ 2-4 กองขานอ้อย

(1) กำหนดให้มีความสูงของกองขานอ้อยไม่เกิน 18 เมตร	พื้นที่ลานกองขานอ้อย	- โครงการมีการควบคุมความสูงของกองขานอ้อยให้ไม่เกิน 18 เมตร ซึ่งไม่เกินระดับความสูงของสายพานลำเลียงขานอ้อย และเป็นความสูงที่มีระดับต่ำกว่าความสูงของต่าข่าย (ต่าข่ายสูง 20 เมตร)	-	รูปที่ 2-4

(5) ใช้ผ้าใบคลุมกองขานอ้อยในบริเวณที่ยังไม่นำมาใช้งานเพื่อป้องกันไม่ให้ขานอ้อยปลิว และกันการเปียกชื้นในช่วงฤดูฝน	พื้นที่ลานกองขานอ้อย	- โครงการได้มีการใช้ผ้าใบปิดคลุมกองขานอ้อยในบริเวณที่ยังไม่มีการนำมาใช้งาน เพื่อป้องกันไม่ให้ขานอ้อยฟุ้งกระจาย และเพื่อป้องกันการเปียกชื้นกรณีฝนตก	-	รูปที่ 2-4

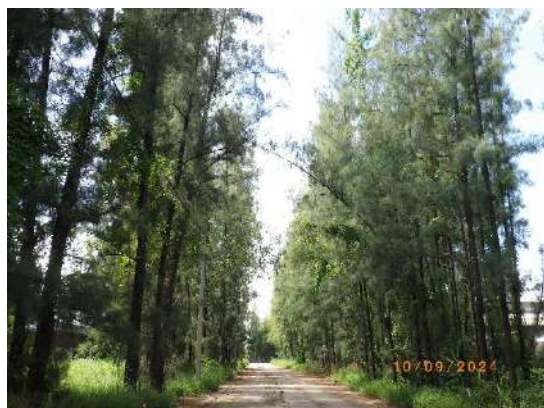
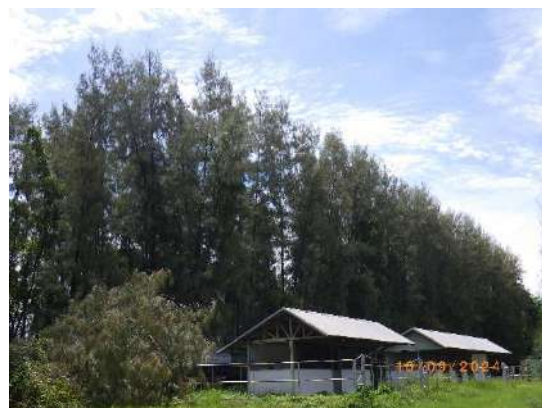
รูปที่ 2-5 แนวกันชนและพื้นที่สีเขียว

(2) ปลุกไม้ทรงสูงสลัด้วยไม้พุ่มด้านนอกตามแนวต่าข่าย	พื้นที่ลานกองขานอ้อย	- โครงการได้ดำเนินการปลุกไม้ทรงสูง สลักับไม้พุ่ม ได้แก่ ต้นสนประดิพัทธ์ ไทรอังกฤษ โมก โอศก และแคนา โดยรอบกองขานอ้อยไม่น้อยกว่า 3 แถวสลัพื้นปลา เพื่อเป็นแนวกันชนป้องกันการฟุ้งกระจายของฝุ่นละออง	-	ภาคผนวก ข-12 รูปที่ 2-5

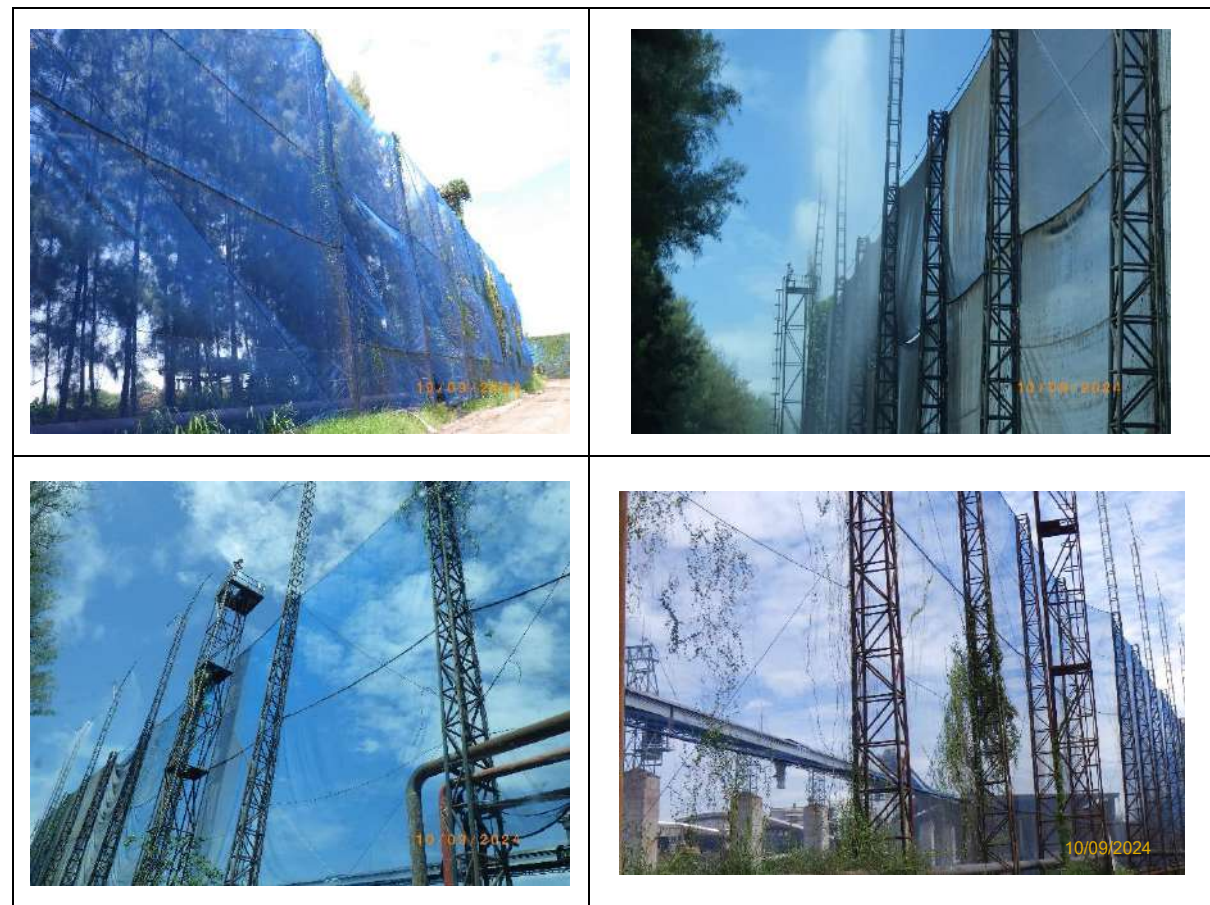
รูปที่ 2-7 แนวตาข่ายรอบกองขาน้อย

(4) ติดตั้งตาข่ายความสูง 20 เมตรขนาดของตาข่าย 3 มิลลิเมตรให้ครอบคลุมทุกด้านของกองขานอ้อยยกเว้นเส้นทางเข้า-ออก เพื่อดักขานอ้อยไม่ให้ฟุ้งกระจายออกและช่วยลดแรงลมพัดผ่านกองขานอ้อย	พื้นที่ลานกองขานอ้อย	- โครงการได้ติดตั้งตาข่าย มีความสูง 20 เมตร ขนาดของตาข่าย 3 มิลลิเมตร โดยรอบบริเวณของกองขานอ้อย อีกทั้งมีการติดตั้งตาข่ายซ้อนทับ Wind Break ยกเว้นเส้นทางเข้า-ออก เพื่อดักขานอ้อยไม่ให้ฟุ้งกระจายออกและช่วยลดแรงลมที่พัดผ่านกองขานอ้อย	-	รูปที่ 2-7

(8) ตรวจสอบความเร็วลมด้านนอกและด้านในของต่ายในแนวทิศทางลมพัดผ่านเป็นประจำในช่วงฤดูหีบอ้อย จำนวน 1 ครั้ง และช่วงนอกฤดูหีบอ้อยจำนวน 2 ครั้ง เพื่อใช้ประกอบการประเมินประสิทธิภาพในการป้องกันการฟุ้งกระจายของฝุ่นละอองจากขานอ้อย โดยใช้ต่ายที่ติดตั้งทุกด้านของลานกองเก็บขานอ้อย	พื้นที่ลานกองขานอ้อย	- ในช่วงปี พ.ศ. 2567 โครงการดำเนินการติดตามตรวจสอบความเร็วลมด้านนอกและด้านในของต่าย จำนวน 3 ครั้ง เป็นช่วงฤดูหีบอ้อย จำนวน 1 ครั้ง ในเดือนมกราคม พ.ศ. 2567 และช่วงนอกฤดูหีบอ้อย จำนวน 2 ครั้ง ในเดือนพฤษภาคม และเดือนสิงหาคม พ.ศ. 2567 เพื่อใช้ประเมินประสิทธิภาพของต่ายในการป้องกันการฟุ้งกระจายของฝุ่นละอองจากขานอ้อย	-	บทที่ 3 ภาคผนวก ค-2 รูปที่ 2-7

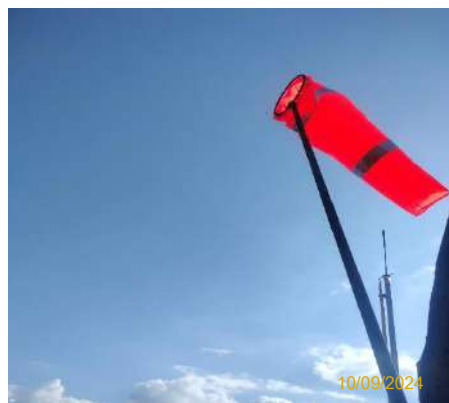
รูปที่ 2-8 ถุงลม (Wind Sock)

(6) ติดตั้งถุงลม (Wind Sock) เพื่อใช้เป็นเครื่องมือในการสังเกตทิศทางลมและใช้เป็นสัญญาณในการป้องกันการฟุ้งกระจายของฝุ่นละอองที่ลานกองขานอ้อยในทิศทางใต้ลม	พื้นที่ลานกองขานอ้อย	- โครงการมีการติดตั้งถุงลม (Wind Sock) ไว้ที่สายพานลำเลียงขานอ้อยเพื่อใช้เป็นเครื่องมือในการสังเกตทิศทางลมและใช้เป็นสัญญาณในการป้องกันการฟุ้งกระจายของฝุ่นละออง	-	รูปที่ 2-8

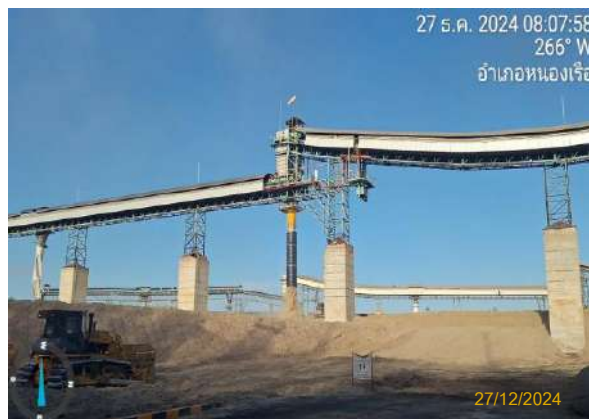
รูปที่ 2-9 ที่ครอบป้องกันฝุ่นฟุ้งกระจาย

(7) กรณีโปรยขานอ้อยลงสู่กองเก็บขานอ้อยต้องติดตั้งครอบกันฝุ่นฟุ้งกระจายที่สามารถปรับความยาวของครอบกันการฟุ้งกระจายของฝุ่นละอองได้ตามความสูงของขานอ้อย	พื้นที่ลานกองขานอ้อย	- โครงการได้ติดตั้งที่ครอบกันฝุ่นฟุ้งกระจายที่สามารถปรับความยาวของครอบกันการฟุ้งกระจายของฝุ่นละอองได้ตามความสูงของขานอ้อย	-	รูปที่ 2-9

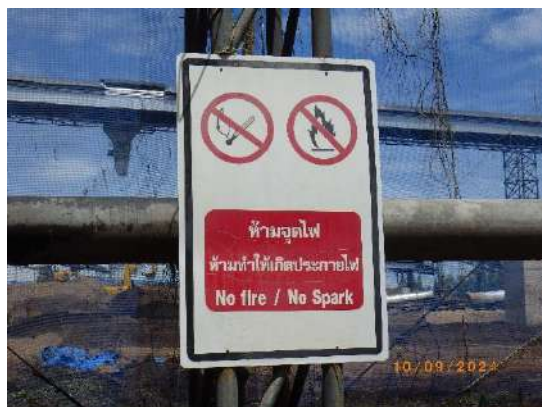
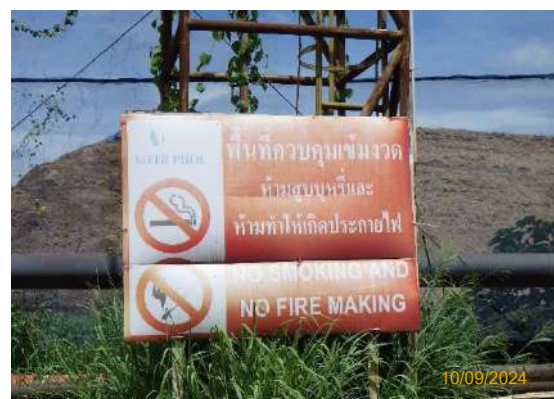
รูปที่ 2-10 ป้ายพื้นที่เฉพาะ

(1) กำหนดให้พื้นที่ลานกองขนถ่ายและอาคารเก็บขนถ่าย เป็นพื้นที่เฉพาะห้ามบุคคลที่ไม่เกี่ยวข้องเข้าไปในพื้นที่ดังกล่าว รวมทั้งสูบบุหรี่หรือนำวัสดุประเภทเชื้อเพลิงไฟเข้าไปในพื้นที่ดังกล่าว	พื้นที่ลานกอง ขนถ่ายและอาคาร เก็บขนถ่าย	- โครงการได้กำหนดให้พื้นที่ลานกองขนถ่าย และอาคารเก็บขนถ่าย เป็นพื้นที่เฉพาะ และห้ามบุคคลที่ไม่เกี่ยวข้องเข้าไปในพื้นที่ดังกล่าว รวมทั้งสูบบุหรี่หรือนำวัสดุประเภทเชื้อเพลิงไฟ เข้าไปในพื้นที่ดังกล่าว	-	รูปที่ 2-10

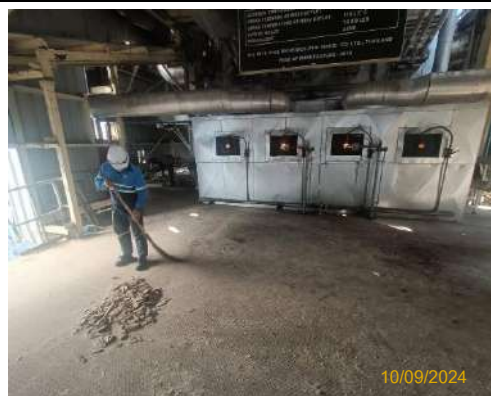
รูปที่ 2-11 พนักงานทำความสะอาดพื้นที่ทำงาน

(3) จัดให้มีพนักงานกวาดทำความสะอาดบริเวณอาคารเก็บขนถ่าย เพื่อให้ไม่ให้เป็นแหล่งสะสมฝุ่นและให้อากาศถ่ายเทออกนอกอาคารไปบริเวณอื่นๆ	อาคารเก็บ ขนถ่าย 1 และ 2	- โครงการจัดให้มีพนักงานกวาดทำความสะอาดบริเวณอาคารเก็บขนถ่ายอย่างสม่ำเสมอ เพื่อให้ไม่ให้เป็นแหล่งสะสมฝุ่นและให้อากาศถ่ายเทออกนอกอาคารไปบริเวณอื่นๆ	-	รูปที่ 2-11

(4) ทำความสะอาดพื้นที่อาคารเก็บขนถ่ายอย่างสม่ำเสมอ เพื่อป้องกันการฟุ้งกระจายของฝุ่นละออง	อาคารเก็บ ขนถ่าย 1 และ 2	- โครงการจัดให้มีพนักงานกวาดทำความสะอาดบริเวณอาคารเก็บขนถ่ายอย่างสม่ำเสมอ เพื่อป้องกันการฟุ้งกระจายของฝุ่นละออง	-	รูปที่ 2-11

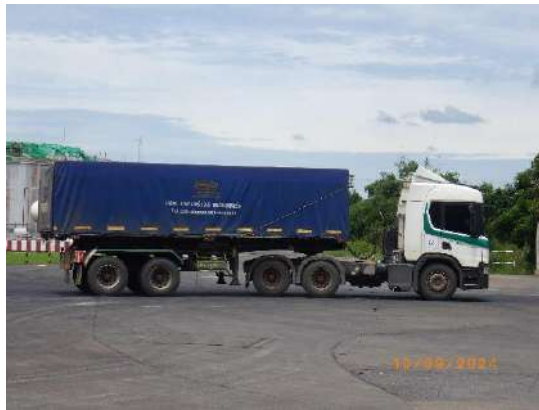
รูปที่ 2-12 การปิดคลุมรถบรรทุกขนส่ง

1. คุณภาพอากาศ (ต่อ) 1.4 มาตรการขนส่งใบอ้อย				
(1) รถบรรทุกใบอ้อยทุกคันต้องกำหนดเป็นเงื่อนไขของสัญญาจ้างจะต้องปิดคลุมอย่างมิดชิด ป้องกันการตกหล่นฟุ้งกระจายตลอดเส้นทางการขนส่ง	เส้นทางขนส่งเชื้อเพลิง	- โครงการได้กำหนดในสัญญาจ้างให้รถบรรทุกอ้อยทุกคัน จะต้องปิดคลุมอย่างมิดชิด ป้องกันการตกหล่นฟุ้งกระจายตลอดเส้นทางการขนส่ง	-	ภาคผนวก ข-15 ภาคผนวก ข-16 รูปที่ 2-12

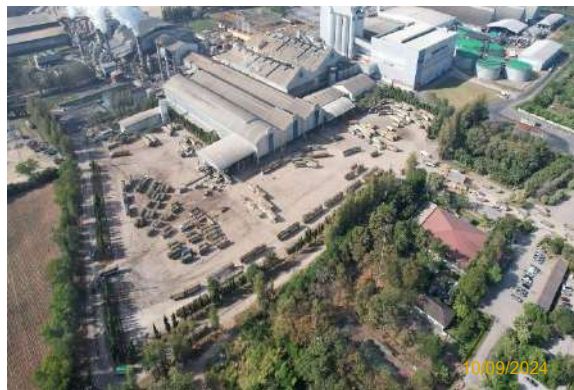
รูปที่ 2-13 พื้นที่จอดรถบรรทุก

(2) จัดให้มีพื้นที่สำหรับจอดรถบรรทุกใบอ้อยอย่างเพียงพอ	พื้นที่ลานจอดรถบรรทุกอ้อยของโรงงานน้ำตาล	- โครงการดำเนินการจัดให้มีพื้นที่สำหรับจอดรถบรรทุกอ้อยอย่างเพียงพอต่อจำนวนรถบรรทุกอ้อย	-	รูปที่ 2-13

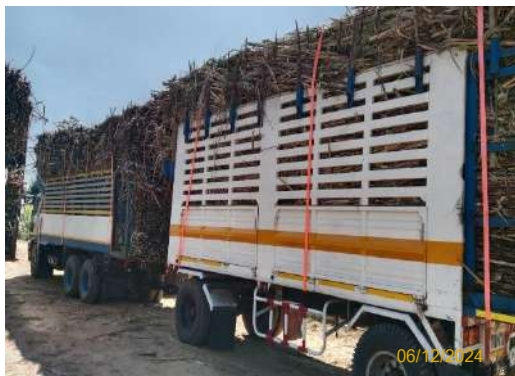
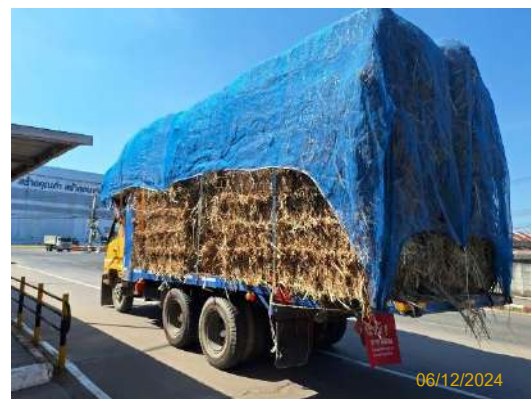
รูปที่ 2-14 รถบรรทุกอ้อยและใบอ้อย

(4) ออกประกาศเตือนต่างๆ ได้แก่ประกาศมาตรการเพื่อความปลอดภัยจากการบรรทุกใบอ้อย การร่วมมือกับเจ้าหน้าที่ที่เกี่ยวข้องในการดำเนินงานด้านความปลอดภัย เช่น ขอความร่วมมือกับเจ้าหน้าที่ตำรวจในเรื่องการบรรทุกใบอ้อย ดังนี้	พื้นที่โครงการ	- โครงการได้จัดให้มีประกาศมาตรการเพื่อความปลอดภัยจากการบรรทุกใบอ้อย ให้กับชาวไร่อ้อยและคนขับรถบรรทุก โดยการร่วมมือกับเจ้าหน้าที่ที่เกี่ยวข้องในการดำเนินงานด้านความปลอดภัย และแจ้งรายละเอียดแนวทางปฏิบัติในการขนส่งสู่โรงงานเพื่อรับทราบและเคร่งครัดในการปฏิบัติ	-	ภาคผนวก ข-17 ภาคผนวก ข-18 รูปที่ 2-14

1. คุณภาพอากาศ (ต่อ)				
1.4 มาตรการขนส่งใบอ้อย (ต่อ)				
<ul style="list-style-type: none"> ผู้ขับรถบรรทุกใบอ้อยทุกคันต้องมีใบอนุญาตขับรถถูกต้อง การบรรทุกใบอ้อยต้องจัดให้มีสิ่งป้องกันการตกหล่นอย่างแน่นหนา ถ้าหากมีใบอ้อยตกหล่นบนพื้นถนนให้ทำสัญญาณเพื่อแสดงให้ผู้ขับขี่คันอื่นมองเห็นได้โดยเด่นชัดและจัดเก็บออกจากถนนโดยเร่งด่วน ในช่วงโมงเร่งด่วนเช้าและเย็น (07.00-09.00 น. และ 16.00-18.00 น.) รถบรรทุกใบอ้อยควรหลีกเลี่ยงหรือชะลอการผ่านเข้าสู่ชุมชนในช่วงเวลาดังกล่าว 		<ul style="list-style-type: none"> โครงการมีข้อกำหนดให้ผู้ขับรถบรรทุกอ้อยและใบอ้อยต้องเป็นผู้ที่มีใบอนุญาตขับรถถูกต้องตามที่กฎหมายจราจรกำหนด โครงการมีข้อกำหนดให้รถบรรทุกต้องควบคุมการบรรทุกอ้อยและใบอ้อยให้เป็นระเบียบไม่ตกหล่นตามเส้นทางขนส่ง และติดตั้งแผงปลายสุดของอ้อยที่บรรทุกเพื่อแสดงให้ผู้ขับขี่คันอื่นมองเห็นได้โดยเด่นชัด โครงการกำหนดให้รถบรรทุกอ้อยต้องหลีกเลี่ยงการขนส่งอ้อยและใบอ้อยในช่วงเวลาเร่งด่วนในตอนเช้าเวลา 07.00-09.00 น. และเย็นเวลา 16.00-18.00 น. ในเขตชุมชนเพื่อป้องกันความหนาแน่นของการจราจรและการเกิดอุบัติเหตุ 	<p>-</p> <p>-</p> <p>-</p>	<p>ภาคผนวก ข-19</p> <p>ภาคผนวก ข-17</p> <p>ภาคผนวก ข-18</p> <p>รูปที่ 2-14</p> <p>ภาคผนวก ข-18</p>

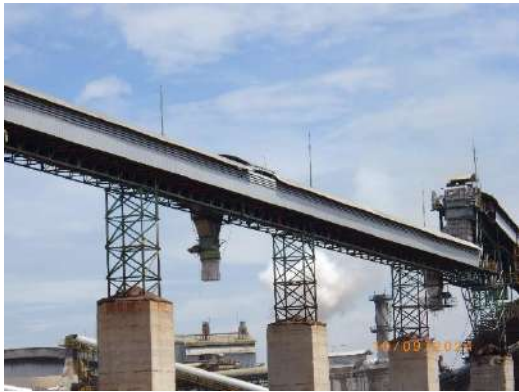
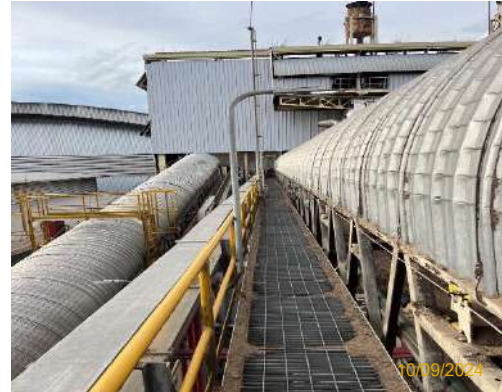
รูปที่ 2-15 การปิดครอบสายพานลำเลียงขนอ้อย

1.5 การลำเลียงเชื้อเพลิงเข้าสู่ห้องเผาไหม้ของหม้อไอน้ำ				
(1) ระบบสายพานลำเลียงของโครงการที่ต้องเป็นระบบปิดครอบเพื่อลดการฟุ้งกระจายของฝุ่นละอองที่เกิดขึ้นระหว่างการลำเลียงเข้าสู่ห้องเผาไหม้	ระบบสายพานลำเลียงเชื้อเพลิง	- การลำเลียงเชื้อเพลิงเข้าสู่ห้องเผาไหม้ของหม้อไอน้ำจะดำเนินการลำเลียงด้วยระบบสายพานที่มีการปิดครอบอย่างมิดชิด เพื่อป้องกันการฟุ้งกระจายของฝุ่นละอองขณะลำเลียง	-	รูปที่ 2-15

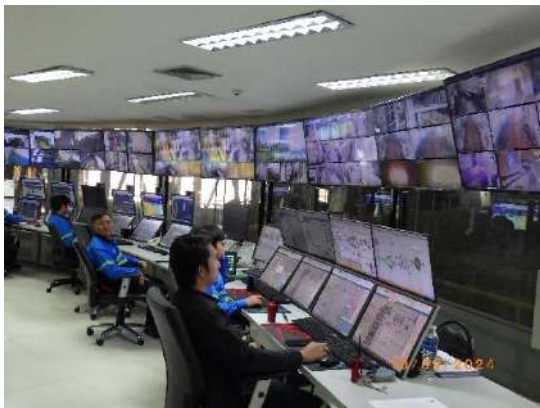
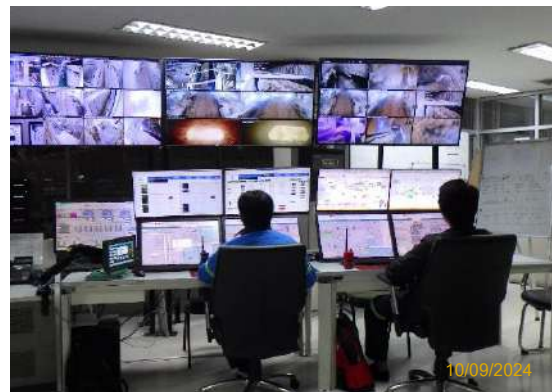
รูปที่ 2-16 ห้องควบคุมการทำงาน (Control Room)

(6) หากไม่สามารถควบคุมมลพิษทางอากาศให้อยู่ในเกณฑ์ค่าควบคุมได้ โครงการต้องหยุดผลิตไฟฟ้าเพื่อทำการซ่อมบำรุงให้แล้วเสร็จและอยู่ในสภาพพร้อมใช้งานก่อนเดินระบบใหม่อีกครั้ง	พื้นที่โครงการ	- โครงการได้มีการควบคุมมลพิษทางอากาศให้อยู่ในเกณฑ์ควบคุมอยู่เสมอ ซึ่งในเดือนกรกฎาคม-ธันวาคม พ.ศ. 2567 ยังไม่พบกรณีมลพิษทางอากาศไม่อยู่ในเกณฑ์ค่าที่ควบคุมได้ อย่างไรก็ตาม ในกรณีที่ไม่สามารถควบคุมมลพิษทางอากาศให้อยู่ในเกณฑ์ค่าควบคุมได้ โครงการต้องหยุดผลิตไฟฟ้าเพื่อทำการซ่อมบำรุงให้แล้วเสร็จและอยู่ในสภาพพร้อมใช้งานก่อนเดินระบบใหม่อีกครั้ง	-	รูปที่ 2-16

(2) พนักงานควบคุมระบบสายพานลำเลียงของโครงการต้องตรวจสอบระบบลำเลียงให้อยู่ในสภาพพร้อมการใช้งานอยู่เสมอ	ระบบสายพานลำเลียงเชื้อเพลิง	- โครงการจัดให้มีเจ้าหน้าที่ดำเนินการตรวจสอบระบบสายพานลำเลียงให้มีสภาพพร้อมใช้งานอย่างสม่ำเสมอตามวิธีปฏิบัติงานเรื่องงานตรวจเช็คสายพานลำเลียงขานอ้อย รวมทั้งมีการติดตามการทำงานของระบบสายพานด้วยกล้อง CCTV ตลอด 24 ชั่วโมง	-	ภาคผนวก ข-20 ภาคผนวก ข-21 รูปที่ 2-16
