บทที่ 2

ผลการปฏิบัติตามมาตรการป้องกันและแก้ไขผลกระทบสิ่งแวดล้อม ระยะดำเนินการ

ตารางสรุปผลการปฏิบัติตามมาตรการทั่วไปของโครงการท่อส่งก๊าซธรรมชาติไปยังโครงการหน่วยผลิตไอน้ำและไฟฟ้า

อำเภอบ้านโป่ง จังหวัดราชบุรี (ระยะดำเนินการ)

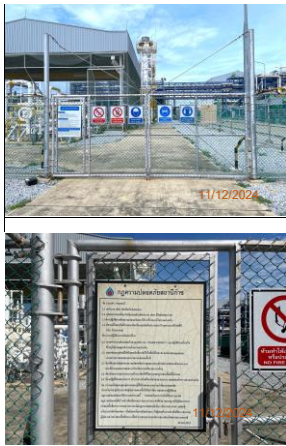
2.2) ควบคุมให้มีการปฏิบัติตามนโยบายความปลอดภัยอาชีวอนามัยและสิ่งแวดล้อม และขั้นตอนคู่มือการปฏิบัติ กฎระเบียบความปลอดภัยเกี่ยวกับการปฏิบัติงานในเขตระบบท่อส่งก๊าซฯ	ในการดำเนินการด้านความปลอดภัยของโครงการฯ จะยึดถือ นโยบายความปลอดภัยอาชีวอนามัยและสิ่งแวดล้อม และ ขั้นตอนคู่มือการดำเนินงานของบริษัท ปตท. จำกัด (มหาชน) เพื่อควบคุมให้พนักงาน แรงงานจ้างเหมา และผู้รับเหมาทุกคน ปฏิบัติตามนโยบายเป็นวาระสำคัญ รวมถึงกำหนดมาตรฐานด้าน คุณภาพ ความปลอดภัย อาชีวอนามัย และสิ่งแวดล้อม ที่มี มาตรฐานไม่น้อยกว่าที่กฎหมายกำหนดตามมาตรฐานสากล และ ปฏิบัติตามกฎหมาย นโยบาย ข้อกำหนด มาตรฐาน และคู่มือ ด้านคุณภาพ ความมั่นคง ความปลอดภัย อาชีวอนามัย และ สิ่งแวดล้อมที่เกี่ยวข้องอย่างเคร่งครัด (อ้างอิง: คู่มือขั้นตอนการ ดำเนินงานการปฏิบัติตามนโยบายความปลอดภัย อาชีวอนามัย https://www.pttplc.com/th/Sustainability/Social/Securitysafetyandoccupationalhealth.aspx)	-

<p>นโยบายความปลอดภัย อาชีวอนามัยและสิ่งแวดล้อม กฎระเบียบความปลอดภัย เกี่ยวกับการปฏิบัติงานในเขต ระบบท่อส่งก๊าซฯ</p>

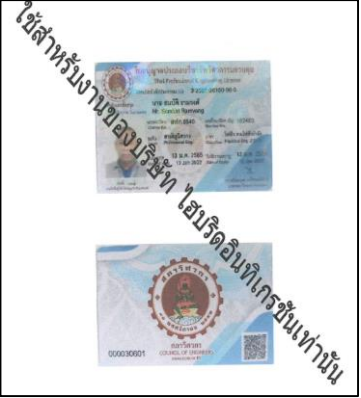
1. ด้านอาชีพ อนามัยและ ความปลอดภัย (ต่อ)	3.7) จัดให้มีเจ้าหน้าที่ประจำที่ผ่านการ ฝึกอบรมเป็นอย่างดีเพื่อทำหน้าที่ ควบคุมดูแลในกรณีเกิดการรั่วไหลของ ก๊าซฯ	จากการตรวจสอบการดำเนินงานของโครงการฯ พบว่าได้ กำหนดผู้รับผิดชอบ และบทบาทหน้าที่ของกลุ่มปฏิบัติงานที่ ผ่านการอบรมหลักสูตร เพื่อความปลอดภัยในการปฏิบัติงาน โดยกำหนดให้ผู้ปฏิบัติงานในสถานที่ใช้ก๊าซธรรมชาติ ได้เข้ารับ การอบรมหลักสูตรผู้ปฏิบัติงานสถานที่ใช้ก๊าซธรรมชาติ ตาม ประกาศของกรมธุรกิจพลังงาน โดยรายละเอียดของเอกสารได้ ระบุชื่อผู้ปฏิบัติงานและตรวจสอบสถานที่ใช้ก๊าซธรรมชาติ ระบบการทำงานของ Safety valve ได้แก่ - นายสมบัติ งามวงศ์ เลขทะเบียน สฟก. 6604	-	- ภาคผนวก 2ฃ บันทึกการ ตรวจสอบ Safety valve

ตัวอย่างเอกสารผู้ปฏิบัติงาน ตรวจสอบ Safety valve
