รายละเอียดโครงการ

- 1.2.1 ชื่อโครงการ : Club Royal C และ Club Royal D
- 1.2.2 สถานที่ตั้ง : เลขที่ 292/359 หมู่ 5 ตำบลนาเกลือ อำเภอบางละมุง จังหวัดชลบุรี
บนเนื้อที่ขนาด 3 ไร่ 97.80 ตารางวา หรือ 5,191.20 ตารางเมตร
(ภาพที่ 1.2-1) โดยมีอาณาเขตติดต่อกับทิศทางต่างๆ ดังนี้

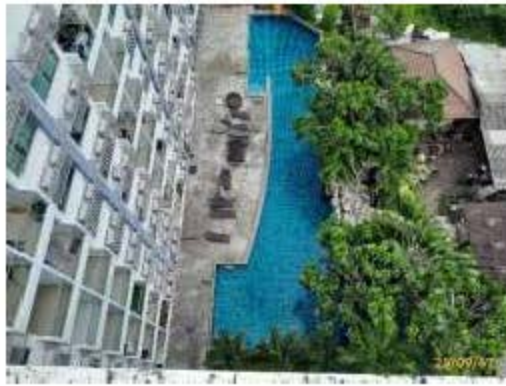
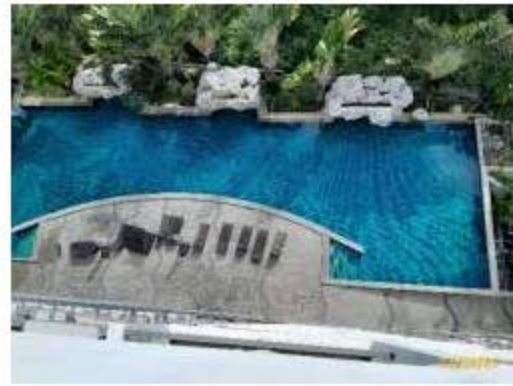
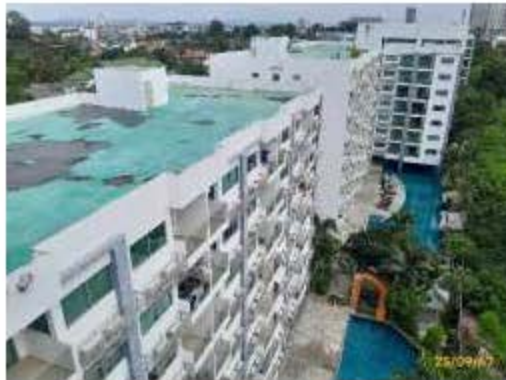
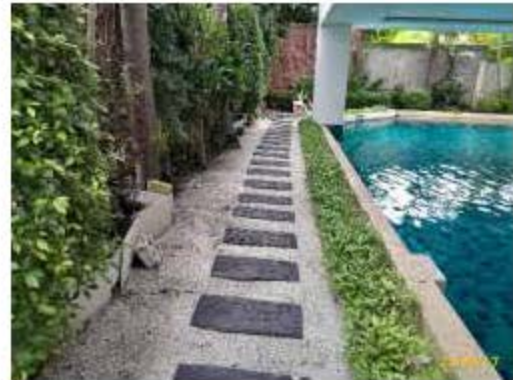
ภาพที่ 1.2-2 สภาพปัจจุบัน

- 1.2.7 ประเภทโครงการ : อาคารอยู่อาศัยรวม
- 1.2.8 สถานภาพปัจจุบัน : โครงการดำเนินการก่อสร้างเสร็จสิ้น และเปิดใช้งานอาคาร รวมไปถึง
ระบบสาธารณูปโภคทั้งหมด (ภาพที่ 1.2-2 และ ภาคผนวก ข-2)

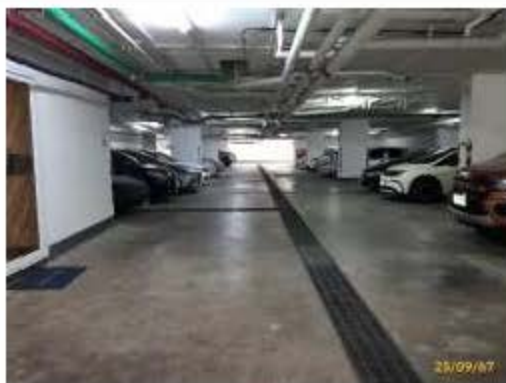
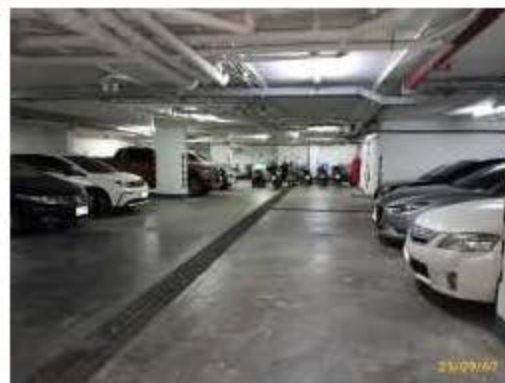
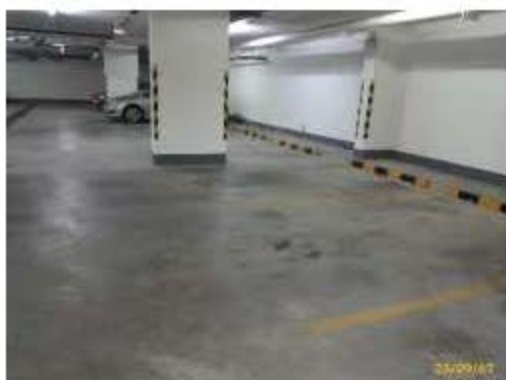
ภาพที่ 1.3.2-1 ระบบถนน และพื้นที่จอดรถ

ผู้จัดทำรายงานได้กำหนดหลักเกณฑ์ที่ใช้ในการชี้วัด “ความสอดคล้องต่อรายงานการประเมินผลกระทบสิ่งแวดล้อม” สำหรับระบบการจราจรและพื้นที่จอดรถ จำนวน 2 หลักเกณฑ์ อันประกอบด้วย 1. ระบบการจราจรและถนนในโครงการ และมีที่จอดรถยนต์จำนวน 76 คัน ซึ่งจากการสำรวจเบื้องต้นด้วยวิธีพินิจการสอบถามเจ้าหน้าที่ และการตรวจสอบเอกสาร (ภาพที่ 1.3.2-1 ระบบถนน และพื้นที่จอดรถ) พบว่าโครงการมีเอกสาร หลักฐานเชิงประจักษ์ และพยาน ที่แสดงให้เห็นว่าระบบดังกล่าวได้ถูกก่อสร้างอย่างถูกต้อง และมีการดำเนินการกิจกรรมอย่างมีประสิทธิภาพ อันเป็นเหตุให้ผู้จัดทำรายงานสามารถอนุมานได้ว่าระบบการจราจรและพื้นที่จอดรถของโครงการมี “คุณสมบัติสอดคล้องต่อรายละเอียดโครงการอย่างมีนัยสำคัญ” อนึ่งข้อมูลเบื้องต้นที่สนับสนุนการตัดสินใจดังกล่าวส่วนใหญ่เป็นหลักฐานเชิงประจักษ์ที่ได้รับการสุ่มสำรวจบางบริเวณของอาคาร

ระบบถนน

พื้นที่จอดรถ

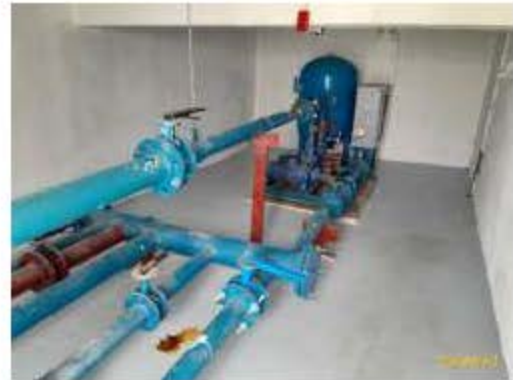
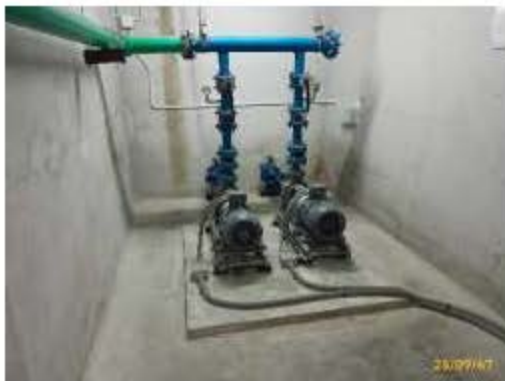
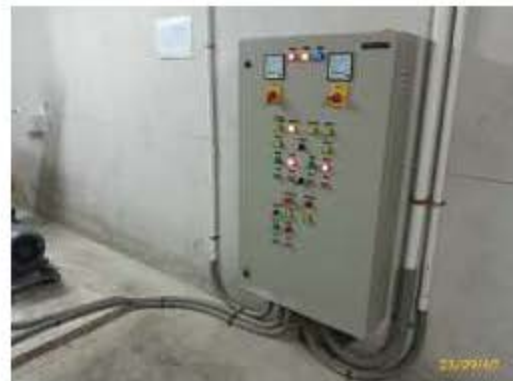
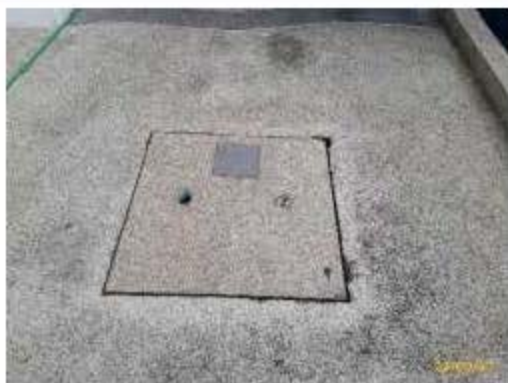
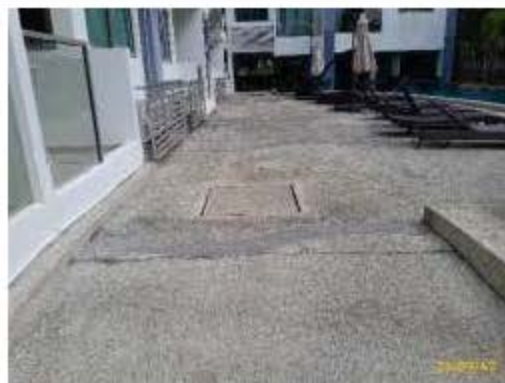
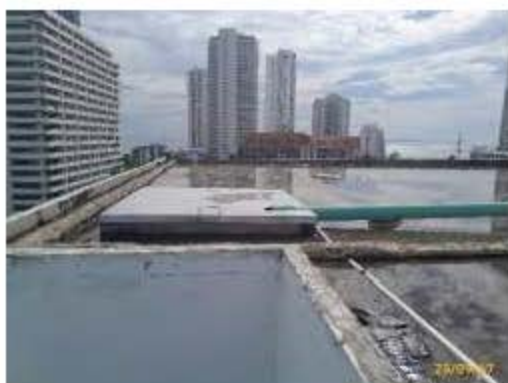
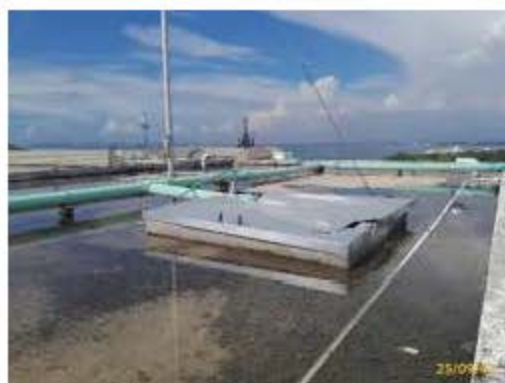
ภาพที่ 1.3.3-1 ระบบน้ำใช้อาคาร C

ก) โครงการรับน้ำประปาจากการประปาส่วนภูมิภาคสาขาพิทยา (ชั้นพิเศษ)

ง) การทำงานของระบบสำรองและระบบจ่ายน้ำมิได้แตกต่างจากรายงานการประเมินผลกระทบสิ่งแวดล้อมอย่างมีนัยสำคัญ (เครื่องจักรที่ใช้ในระบบประปามีความสอดคล้องต่อวิธีการทำงานที่ระบุในรายงาน)

จุดรับน้ำ

ปั้มน้ำเสริมแรงดันอาคาร C

ระบบปั้มน้ำอาคาร C

ถังเก็บน้ำใต้ดินอาคาร C

ถังสำรองน้ำใช้ชั้นดาดฟ้าอาคาร C

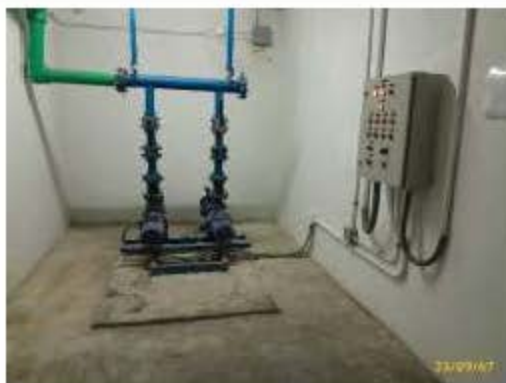
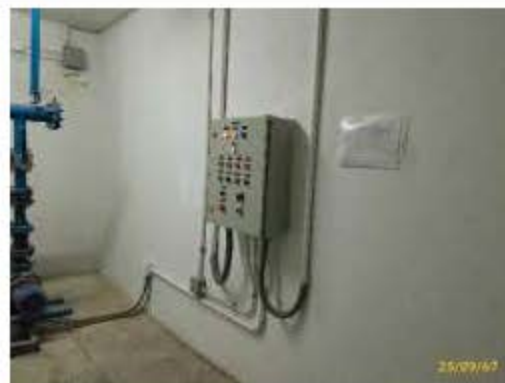
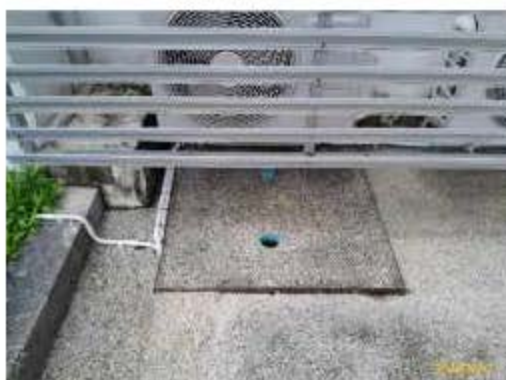
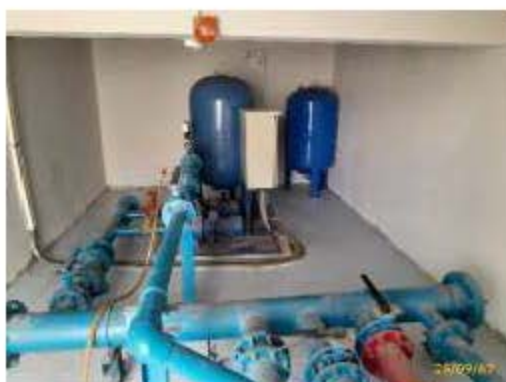
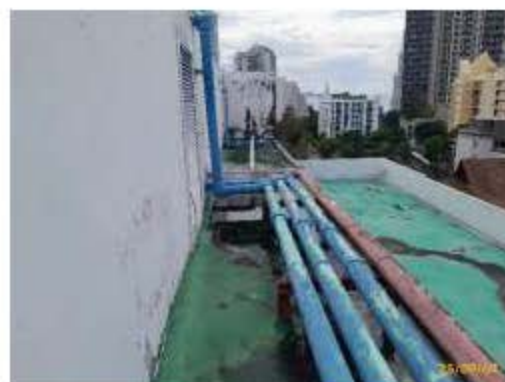
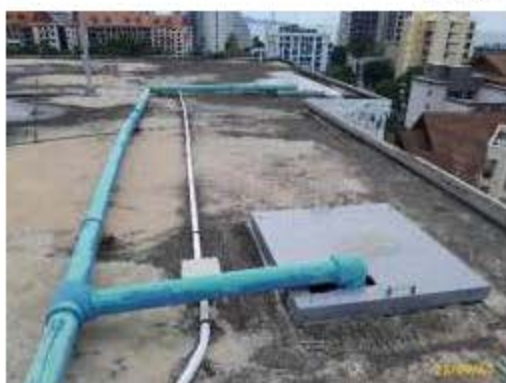
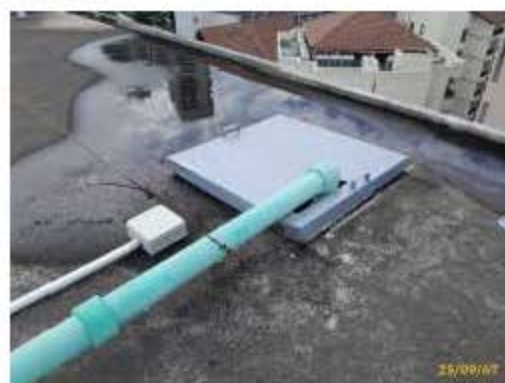
ภาพที่ 1.3.3-2 ระบบน้ำใช้อาคาร D

ระบบปั้มน้ำอาคาร D

ถังเก็บน้ำใต้ดินอาคาร D

ปั้มน้ำเสริมแรงต้นอาคาร D

ถังสำรองน้ำใช้ชั้นตาดฟ้าอาคาร D

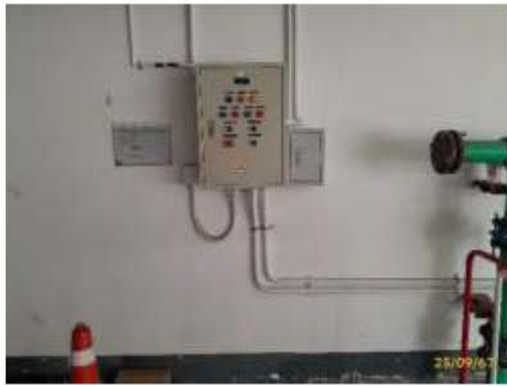
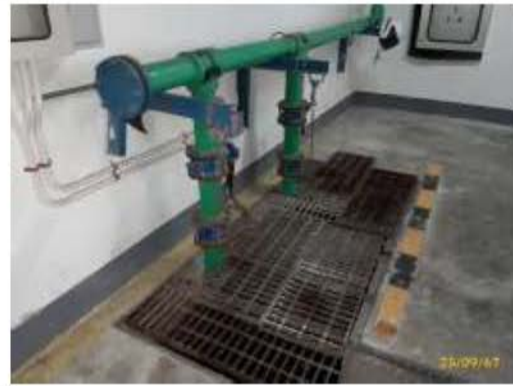
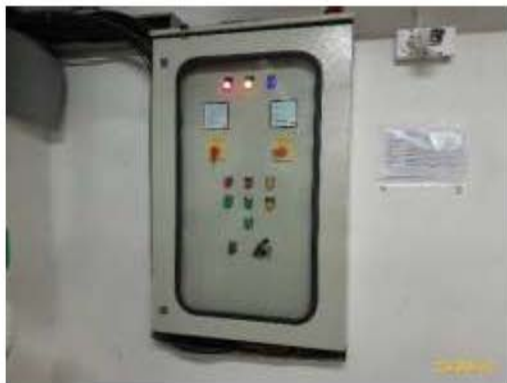
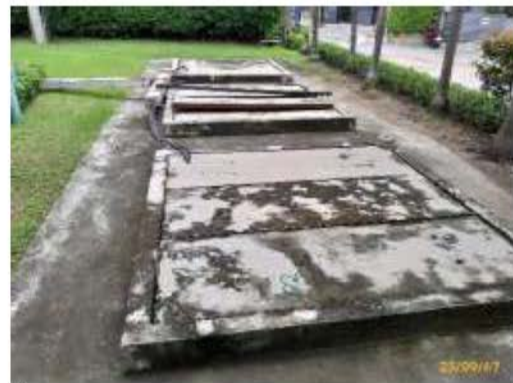
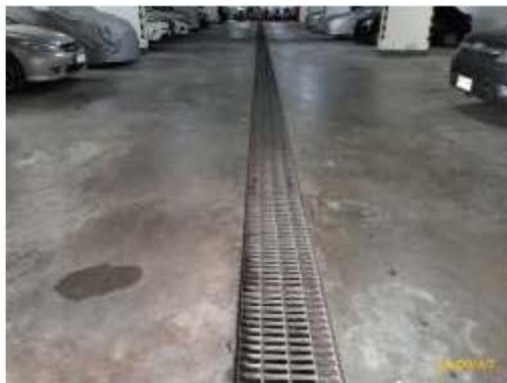
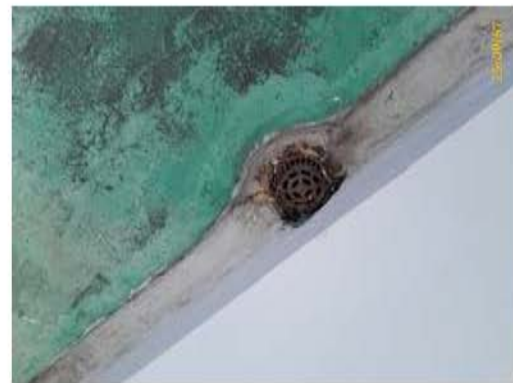
ภาพที่ 1.3.5-1 ระบบระบายน้ำ

จากการสำรวจเบื้องต้นด้วยวิธีพินิจ การสอบถามเจ้าหน้าที่ และการตรวจสอบเอกสาร ณ วันที่เข้าไปเก็บข้อมูลสภาพปัจจุบันของโครงการสำหรับประกอบการจัดทำรายงานฯ (ภาพที่ 1.3.5-1 ระบบระบายน้ำ) พบว่า รูปแบบการระบายน้ำและการป้องกันน้ำท่วมของโครงการ “มีคุณสมบัติสอดคล้องต่อรายละเอียดโครงการอย่างมี นัยสำคัญ” โดยลักษณะเบื้องต้นที่บ่งชี้ความเป็นจริงดังกล่าวประกอบด้วยลักษณะและรูปแบบของฝาท่อระบายน้ำ แนวท่อระบายน้ำ ท่อระบายน้ำ และรูปแบบการสูบน้ำ ทั้งนี้การสำรวจดังกล่าวเป็นการสำรวจเบื้องต้นด้วยวิธีพินิจ เป็นหลักและกระทำในลักษณะการสุ่ม ซึ่งจำนวนตัวอย่างของการสุ่มนั้นเพียงพอที่จะสามารถอนุมานได้ว่าโครงการมี การปฏิบัติตามกิจกรรมข้างต้นโดยสมบูรณ์ โดยสรุป ผลการดำเนินการจริงเป็นไปตามผลที่ได้ระบุในรายงานการ ประเมินผลกระทบสิ่งแวดล้อมอย่างมีนัยสำคัญ

ระบบสูบน้ำ

ระบบพ่วงน้ำ

ระบบรวบรวมน้ำ

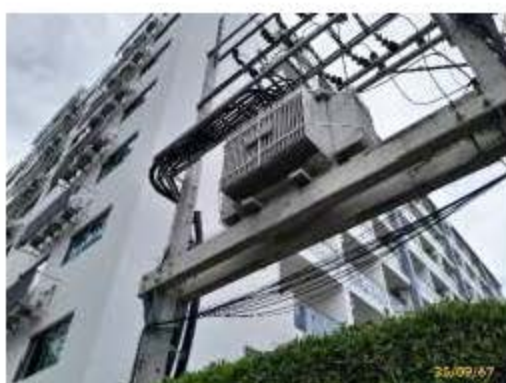
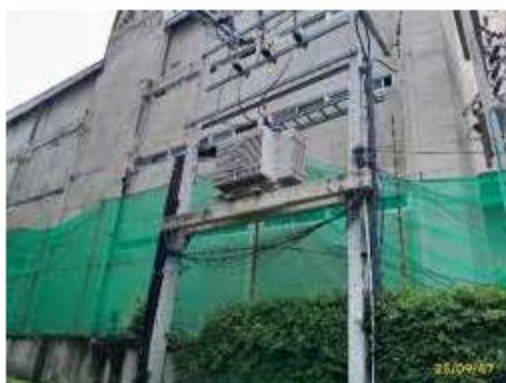
ภาพที่ 1.3.7-1 ระบบไฟฟ้า

ผู้จัดทำรายงานได้กำหนดหลักเกณฑ์ที่ใช้ในการชี้วัด “ความสอดคล้องต่อรายงานการประเมินผลกระทบสิ่งแวดล้อม” สำหรับระบบไฟฟ้า จำนวน 1 หลักเกณฑ์ คือ การมีระบบไฟฟ้าหลักที่เหมาะสมกับบริบทของโครงการ ซึ่งจากการสำรวจเบื้องต้นด้วยวิธีพินิจ และการสอบถามเจ้าหน้าที่ (ภาพที่ 1.3.7-1 ระบบไฟฟ้า) พบว่าโครงการมีหลักฐานเชิงประจักษ์ และพยาน ที่แสดงให้เห็นว่าระบบไฟฟ้าได้ถูกก่อสร้างอย่างถูกต้อง และมีการดำเนินการกิจกรรมอย่างมีประสิทธิภาพ อันเป็นเหตุให้ผู้จัดทำรายงานสามารถอนุมานได้ว่าระบบไฟฟ้าของโครงการมี “คุณสมบัติสอดคล้องต่อรายละเอียดโครงการอย่างมีนัยสำคัญ” และสรุปได้ว่า ผลการดำเนินการจริงเป็นไปตามผลที่ได้ระบุในรายงานการประเมินผลกระทบสิ่งแวดล้อมอย่างมีนัยสำคัญ

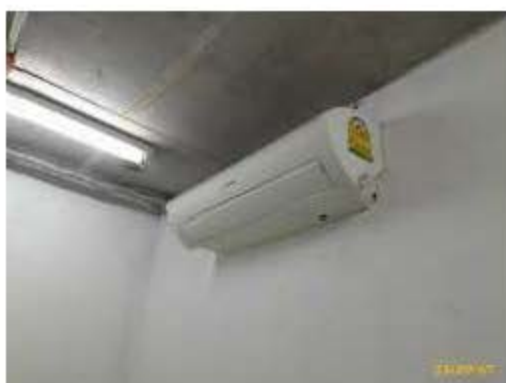
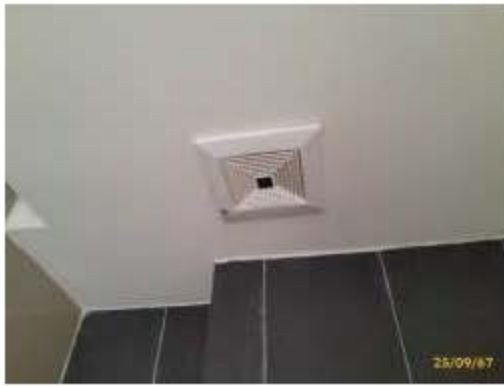
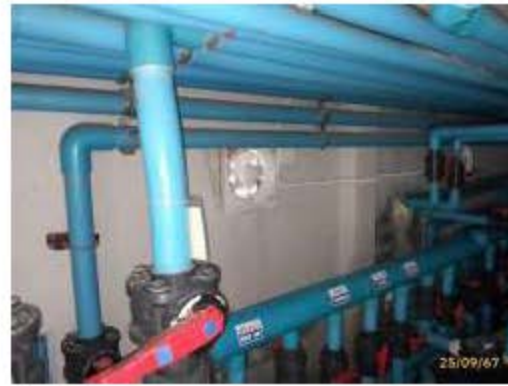
ภาพที่ 1.3.8-1 ระบบระบายอากาศ

หากจำแนกการระบายอากาศของโครงการจากลักษณะเจ้าของกรรมสิทธิ์จะสามารถจำแนกได้ออกเป็น 2 พื้นที่ ได้แก่การระบายอากาศในบริเวณห้องพักอาศัย และการระบายอากาศพื้นที่ส่วนกลาง โดยการระบายอากาศในบริเวณห้องพักอาศัยโครงการได้มีการออกแบบให้ใช้ระบบปรับอากาศแบบแยกส่วน (Split Type) และพัดลมระบายอากาศขนาดเล็กในบริเวณที่เป็นห้องน้ำหรือพื้นที่ับอากาศ เป็นหลัก สำหรับปรับอากาศและการระบายอากาศของพื้นที่ส่วนกลาง จะสามารถแยกวิธีระบายอากาศออกเป็น 2 ประเภทใหญ่ๆ คือ ระบบระบายอากาศด้วยวิธีกล และระบบระบายอากาศด้วยวิธีธรรมชาติ ทั้งนี้ระบบระบายอากาศแบบแรกจะใช้ในห้องที่มีการระบายอากาศจำกัด เช่น ห้องเครื่องไฟฟ้า ห้องน้ำ ห้องส้วม เป็นต้น สำหรับระบบระบายอากาศแบบที่สองจะมีใช้ในบริเวณที่มีการเปิดโล่ง เช่น พื้นที่จอดรถ พื้นที่ทางเดินภายในอาคาร และพื้นที่สันทนาการ อนึ่งปัจจุบันระบบระบายอากาศทั้งหมดของโครงการมีการทำงานอย่างมีประสิทธิภาพสามารถรองรับการใช้งานของผู้พักอาศัยได้อย่างเพียงพอโดยรวมผลการดำเนินการจริงเป็นไปตามผลที่ได้จากการวิเคราะห์ผลกระทบสิ่งแวดล้อม (ภาพที่ 1.3.8-1 ระบบระบายอากาศ)

ระบบปรับอากาศแบบแยกส่วน

ระบบระบายอากาศด้วยวิธีธรรมชาติ

ระบบระบายอากาศด้วยวิธีกล

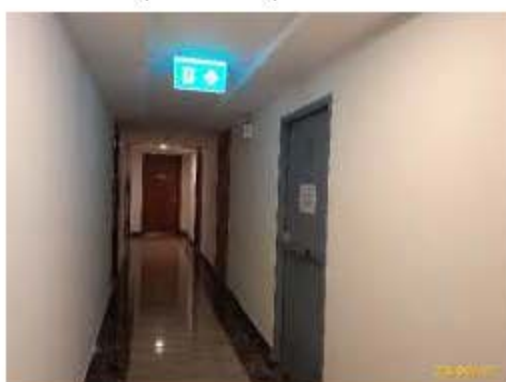
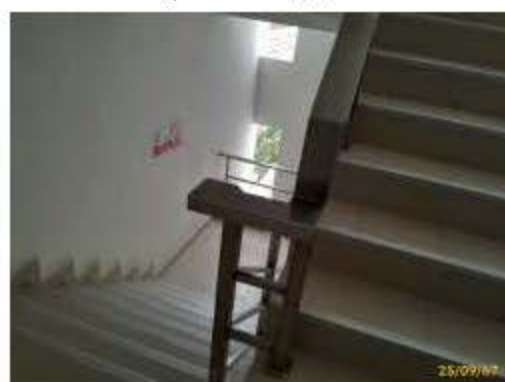
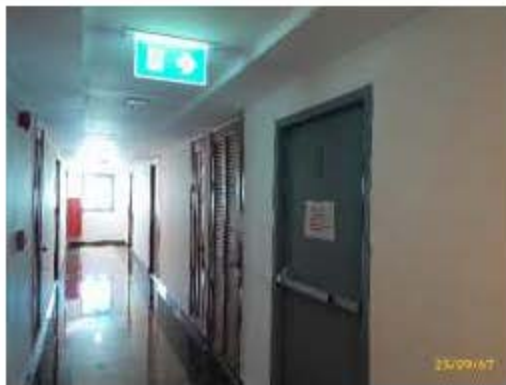
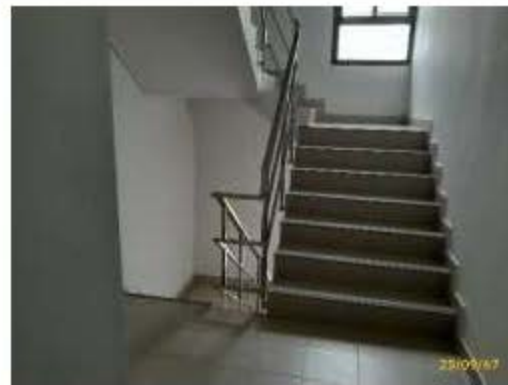
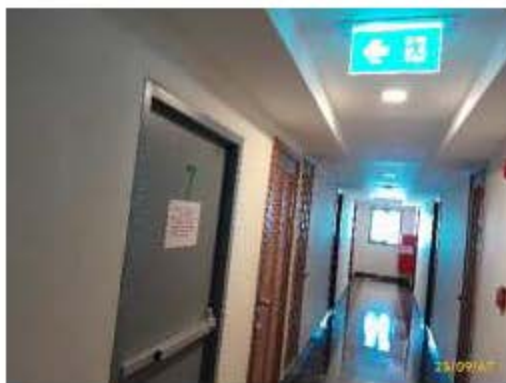
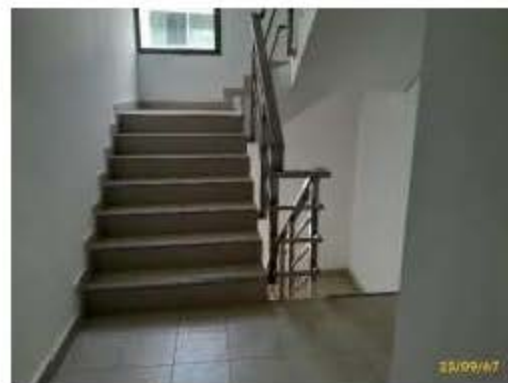
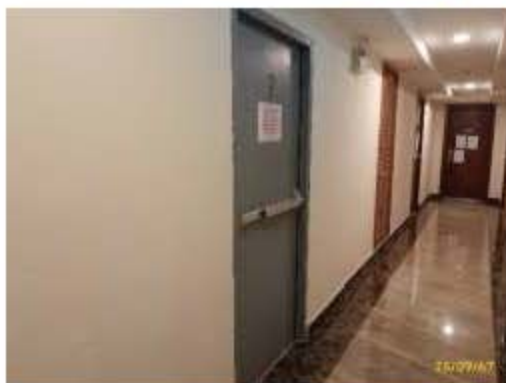
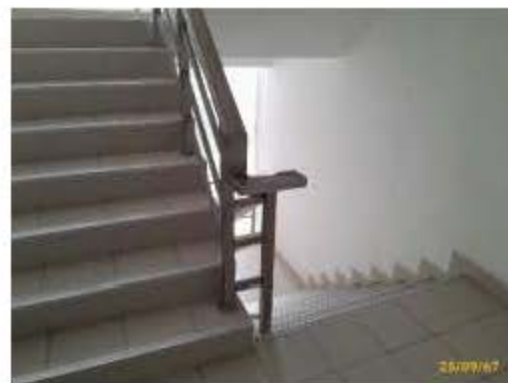
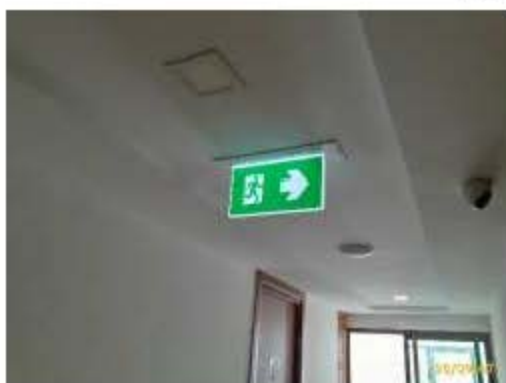
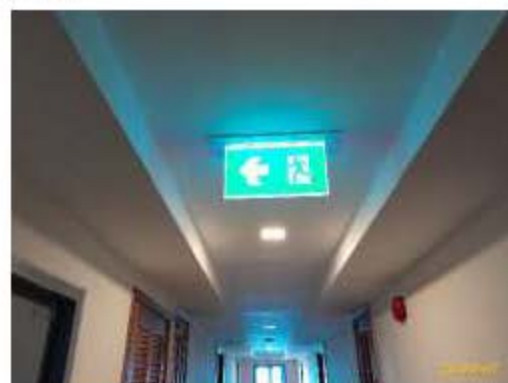
ภาพที่ 1.3.9-1 ระบบป้องกันอัคคีภัย

บันไดหนีไฟ อาคาร C

บันไดหนีไฟ อาคาร C (ต่อ)

บันไดหนีไฟ อาคาร D

ป้ายบอกทางหนีไฟ

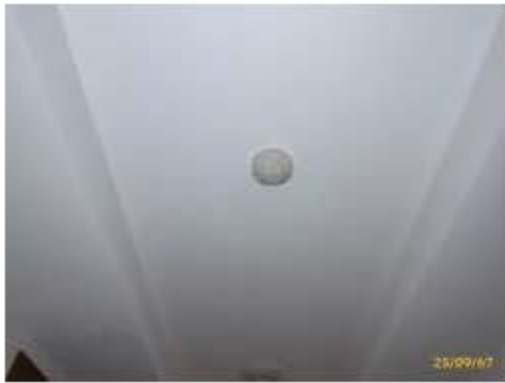
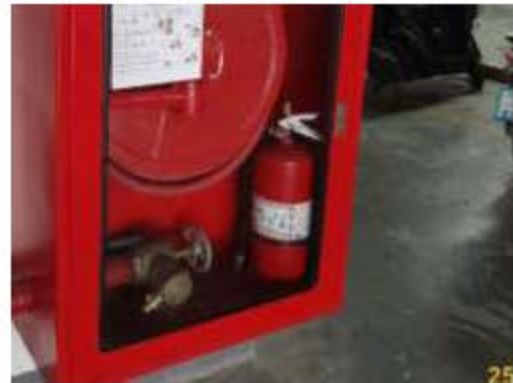
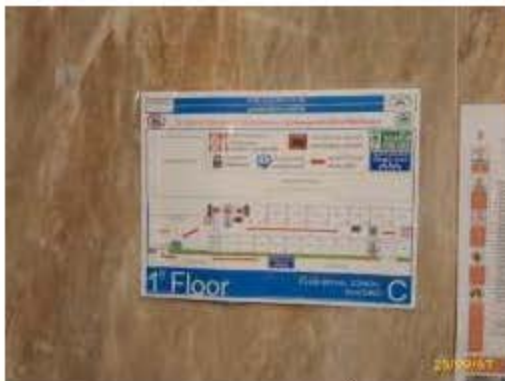
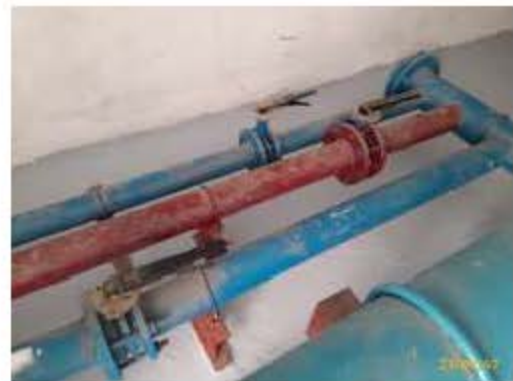
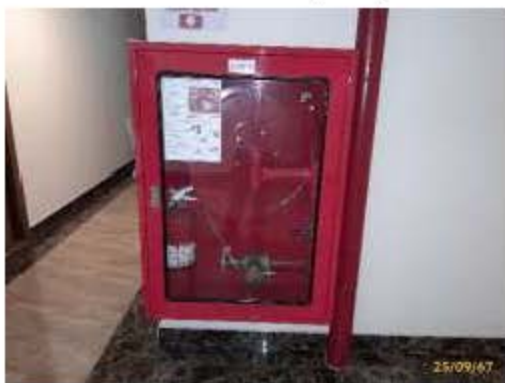
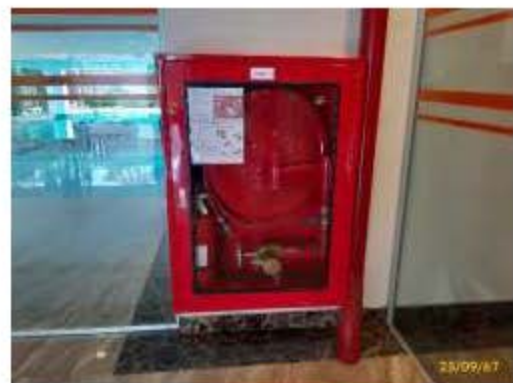
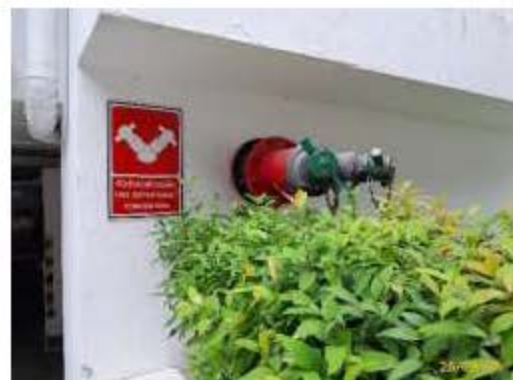
ภาพที่ 1.3.9-1 (ต่อ) ระบบป้องกันอัคคีภัย

เครื่องตรวจจับควัน

เครื่องดับเพลิงแบบมือถือ

ป้ายบอกตำแหน่งจุดที่อยู่

ท่อขึ้น

ตู้สายฉีดน้ำดับเพลิง

หัวรับน้ำดับเพลิงนอกอาคาร D

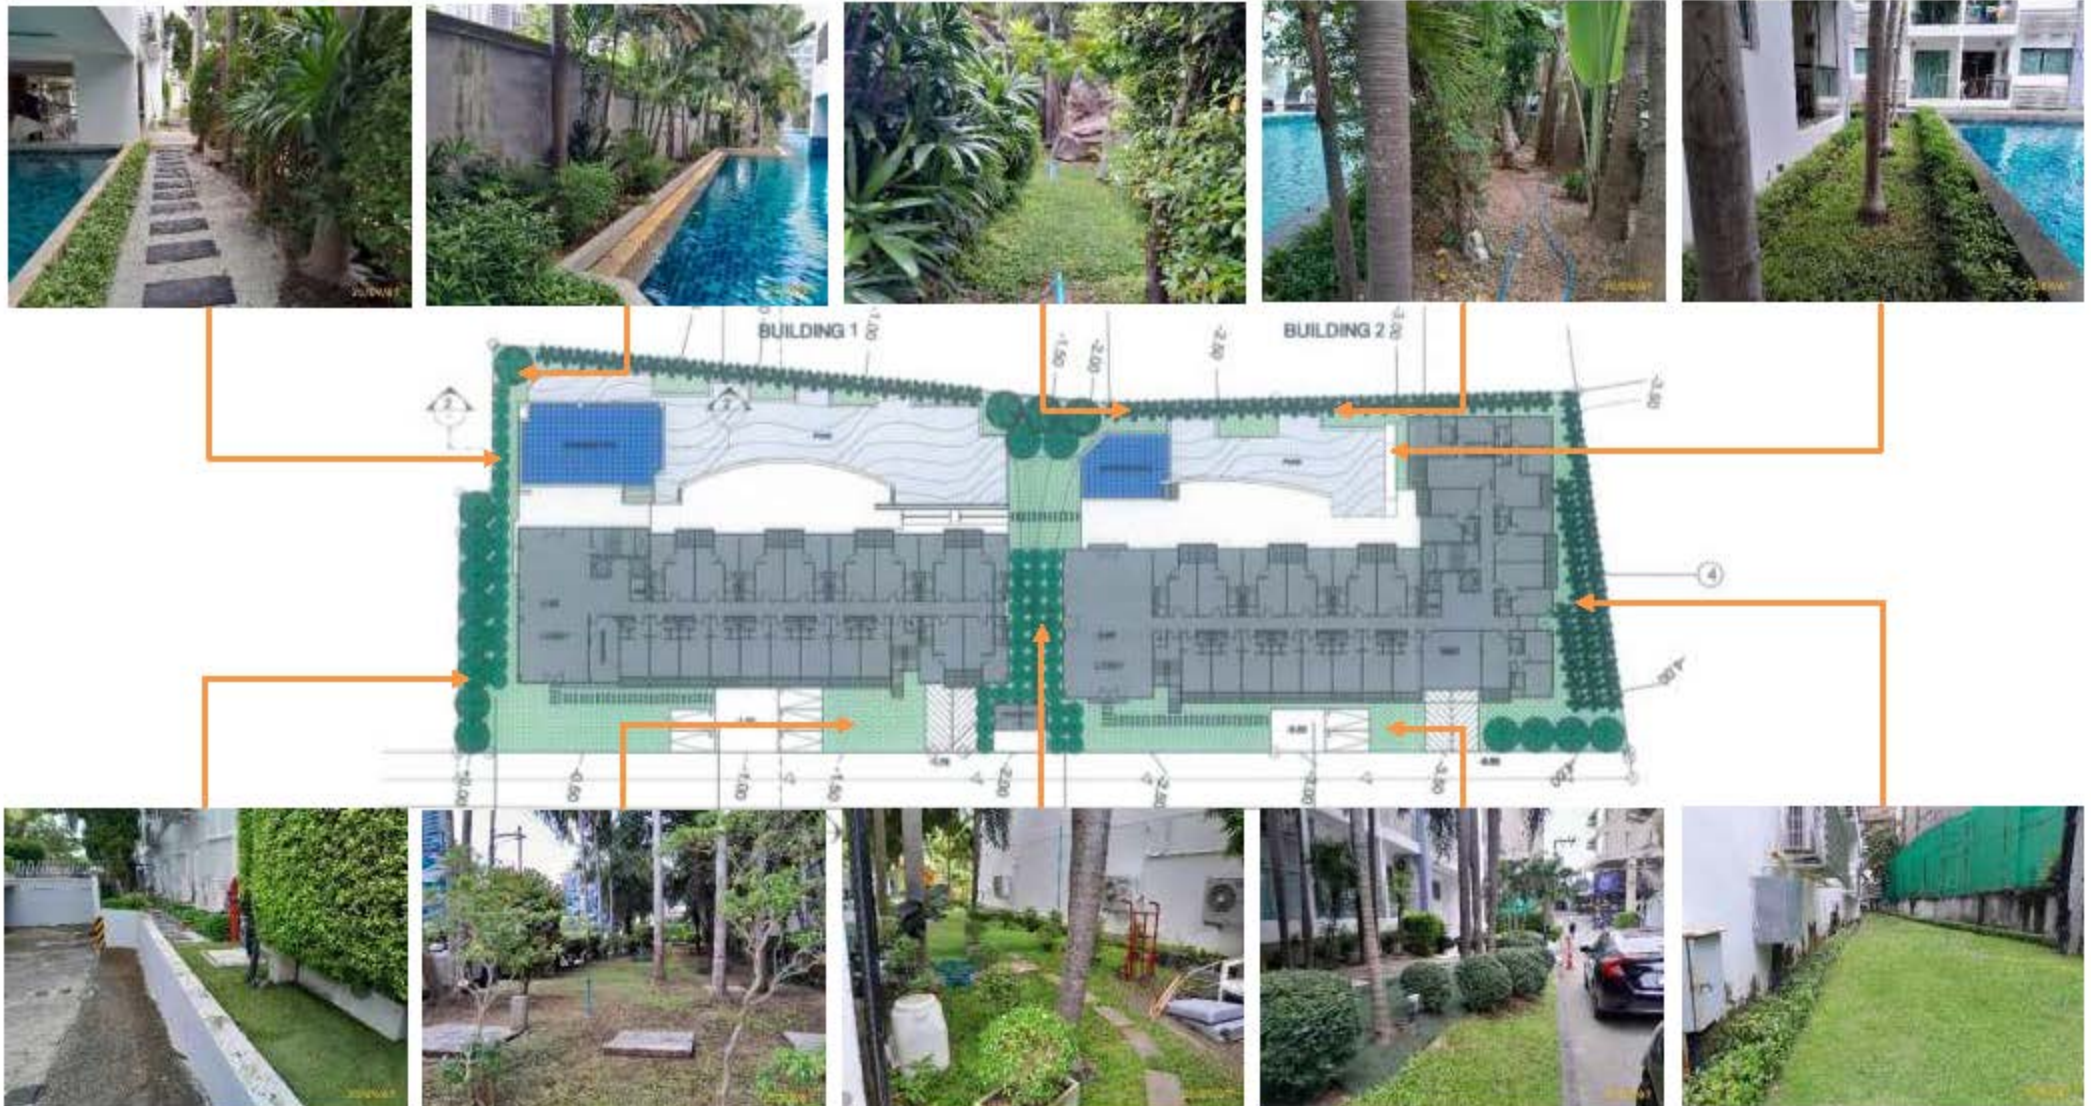
ภาพที่ 1.3.10-1 พื้นที่สีเขียว

จากการสำรวจเบื้องต้นด้วยวิธีพินิจ ณ วันที่เข้าไปเก็บข้อมูลสภาพปัจจุบันของโครงการ (ภาพที่ 1.3.10-1 พื้นที่สีเขียว) พบว่า ปัจจุบันโครงการมีพื้นที่สีเขียว "ครบถ้วน" ตามที่ระบุไว้ในรายงานการประเมินผลกระทบสิ่งแวดล้อมทุกบริเวณ โดยหลักเกณฑ์ในการชี้วัดความเป็นจริง และสถานะดังกล่าว (ครบถ้วน) ประกอบไปด้วย 1. ตำแหน่งของพื้นที่สีเขียว (จำนวน 3 บริเวณ) 2. ขนาดพื้นที่สีเขียว 3. พรรณไม้ที่ได้รับการปลูก และ 4. การบำรุงรักษาพื้นที่สีเขียว (พรรณพืชและสภาพพื้นที่) ซึ่งโครงการมีการมีการปฏิบัติที่สอดคล้องต่อหลักเกณฑ์ที่กำหนดทุกหลักเกณฑ์ อนึ่งในการสำรวจครั้งนี้ดัชนีตำแหน่งพื้นที่สีเขียว (ทั้งหมด) ได้รับตรวจสอบจากผู้จัดทำรายงานทุกพื้นที่ แต่ในเรื่องของดัชนีขนาดชนิดพรรณไม้และการบำรุงรักษา จะเป็นการประเมินเบื้องต้นด้วยสายตา การตรวจสอบเอกสาร และการสอบถามเจ้าหน้าที่ของโครงการเท่านั้น (ด้วยเพราะข้อจำกัดด้านเวลาและอุปกรณ์) อย่างไรก็ตาม ข้อมูลที่ได้รับก็เพียงพอสำหรับการอนุมานและสรุปได้ว่า ผลการดำเนินการจริงเป็นไปตามผลที่ได้ระบุในรายงานการประเมินผลกระทบสิ่งแวดล้อมอย่างมีนัยสำคัญ
