บทที่ 2

การปฏิบัติตามมาตรการป้องกันและแก้ไขผลกระทบสิ่งแวดล้อม

ตารางที่ 2.2-1 ผลการปฏิบัติตามมาตรการป้องกันและแก้ไขผลกระทบสิ่งแวดล้อม (ระยะดำเนินการ) โครงการโรงงานหลอมอะลูมิเนียม (ส่วนขยาย ครั้งที่ 1) บริษัท โฮเอ เมทัล (ประเทศไทย) จำกัด ระหว่างเดือนกรกฎาคม-ธันวาคม 2567

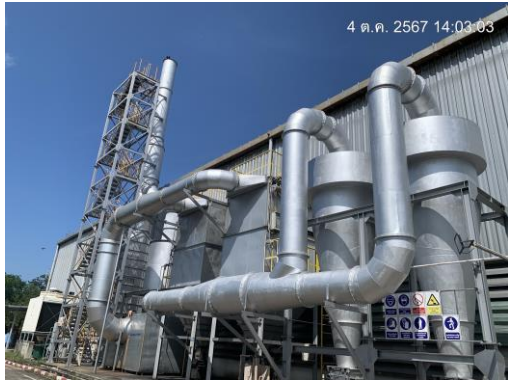
รูปที่ 1 ระบบบำบัดมลพิษทางอากาศ
(Dust Collector)

2) ติดตั้งระบบบำบัดมลพิษทางอากาศแบบไซโคลนต่อเนื่องกับ ถุงกรอง จำนวน 1 ชุด เพื่อทำการบำบัดมลพิษทางอากาศจาก กิจกรรมการหลอมอะลูมิเนียมด้วยเตาหลอม 1 เตาหลอม 2 และเตาหลอม 3 การทำความสะอาดถุงกรองใช้ระบบอากาศอัด ความดันสูง (Pulse jet)	- กิจกรรมการหลอม อะลูมิเนียมจาก เตาหลอม 1 เตาหลอม 2 และ เตาหลอม 3	- โครงการติดตั้งระบบบำบัดมลพิษทางอากาศ แบบไซโคลนโดยต่อเนื่องกับถุงกรอง จำนวน 1 ชุด เพื่อทำการบำบัดมลพิษทางอากาศจากการ หลอมอะลูมิเนียมจากเตาหลอม 1 เตาหลอม 2 และ เตาหลอม 3 ซึ่งสามารถบำบัดมลพิษอากาศให้มีค่า ตามเกณฑ์มาตรฐานกำหนดและทำความสะอาด ถุงกรองด้วยระบบอากาศอัดความดันสูง (Pulse jet)	-	- รูปที่ 1 ระบบบำบัด มลพิษทางอากาศ (Dust Collector) - รูปที่ 2 ปล่องระบาย ไอร้อน

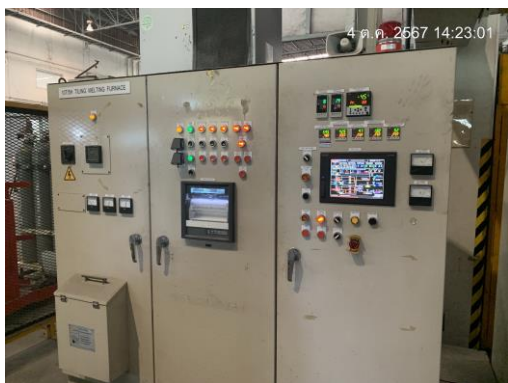
4) จัดให้มีระบบ Interlock เพื่อควบคุมการทำงานของฝาเตา และระบบ Damper ให้ทำงานสัมพันธ์กัน โดยให้สามารถรวบรวมอากาศจาก Hood บริเวณเตาหลอมได้ ครั้งละไม่เกิน 2 เตา เพื่อไม่ให้อัตราการไหลของอากาศเกินความสามารถของระบบ	- Hood บริเวณเตาหลอม	- โครงการติดตั้งระบบ Interlock เพื่อควบคุมการทำงานของฝาเตา และระบบ Damper เพื่อให้การทำงานสัมพันธ์กัน โดยสามารถรวบรวมอากาศจาก Hood บริเวณเตาหลอมได้ ครั้งละไม่เกิน 2 เตา เพื่อไม่ให้อัตราการไหลของอากาศเกินความสามารถของระบบ	-	- รูปที่ 3 ระบบ Inter Lock - รูปที่ 5 Hood เตาหลอม

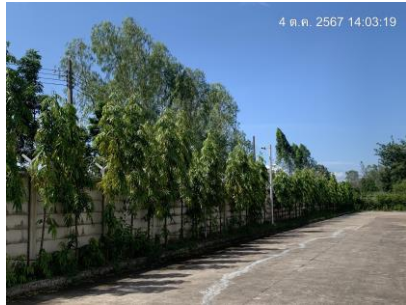
2) ปลุกไม้ยืนต้นบริเวณขอบเขตพื้นที่โครงการ เพื่อเป็นแนวป้องกันฝุ่นละอองและเสียงดังซึ่งอาจก่อให้เกิดการรบกวนต่อโรงงานข้างเคียงหรือชุมชนที่อยู่ใกล้เคียง	- ริมรั้วรอบโครงการ	- โครงการดำเนินการปลูกไม้ยืนต้นภายในพื้นที่ของโครงการ โดยทำการปลูกตลอดแนวริมรั้วทั้ง 4 ด้านของโครงการ เพื่อเป็นแนวป้องกันฝุ่นละอองและเสียงที่อาจก่อให้เกิดการรบกวนต่อโรงงานข้างเคียงหรือชุมชนที่อยู่ใกล้เคียงกับโครงการ ซึ่งโครงการได้ดำเนินการดูแลและบำรุงรักษาหรือปลูกใหม่ทดแทนกรณีพบต้นไม้ตาย	-	- รูปที่ 9 ไม้ยืนต้นรอบเขตโครงการ

ทิศใต้	ทิศตะวันออก
รูปที่ 9 การปลูกไม้ยืนต้นบริเวณพื้นที่โครงการ

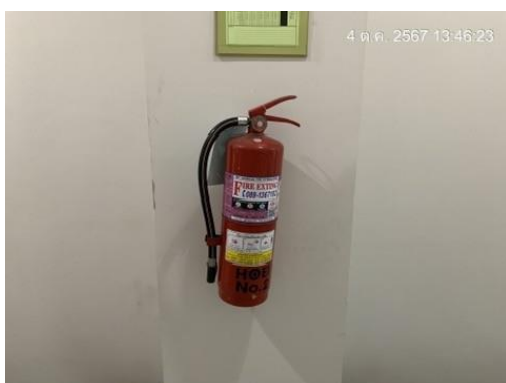
รูปที่ 55 ระบบป้องกันและระงับอัคคีภัย

ถังดับเพลิง

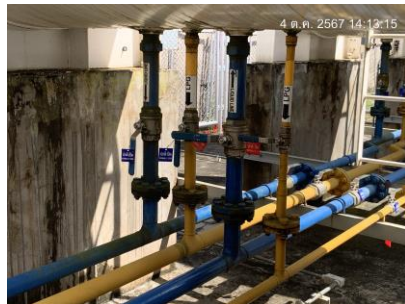
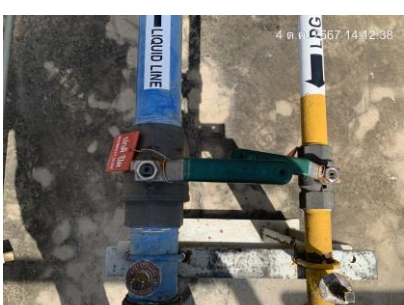
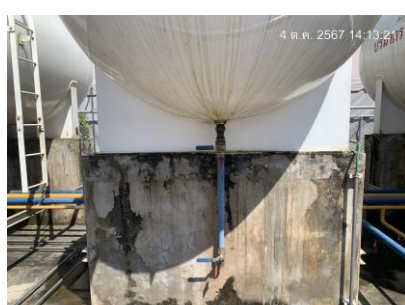
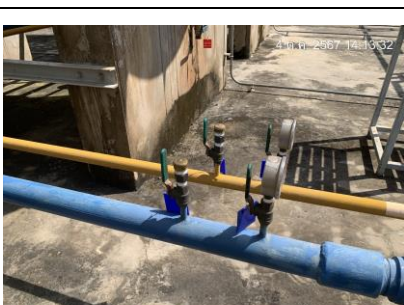
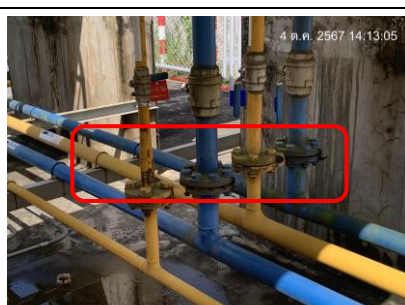
วาล์วตัดการไหลก๊าซฉุกเฉิน	วาล์วควบคุมการไหลของก๊าซ
รูปที่ 58 อุปกรณ์นิรภัย

อุปกรณ์นิรภัยแบบระบาย	วาล์วควบคุมการไหลเกิน

วาล์วกันกลับ	วาล์วสูบลำก๊าซ

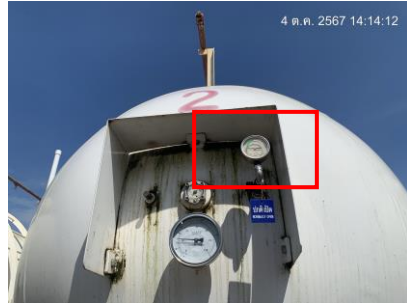
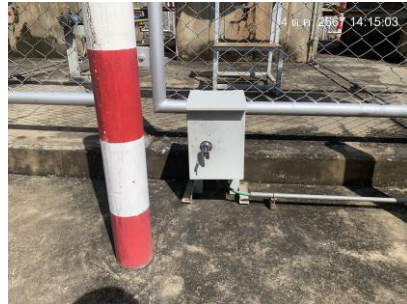
รูปที่ 59 สถานีก๊าซ LPG

มาตรวัดระดับปริมาณน้ำก๊าซ	มาตรวัดความดัน

ลิ้นวาล์วเติมก๊าซ	แท่งสายดิน
