บริษัท ปตท. จำกัด (มหาชน)

รายงานผลการปฏิบัติตามมาตรการป้องกันและแก้ไขผลกระทบสิ่งแวดล้อม  
และมาตรการติดตามตรวจสอบผลกระทบสิ่งแวดล้อม (ระยะดำเนินการ)

โครงการท่อส่งก๊าซธรรมชาติในพื้นที่รับผิดชอบของส่วนปฏิบัติการระบบท่อเขต 1  
ปี 2567 (ระหว่างเดือนกรกฎาคม-ธันวาคม)

โครงการทอส่งก๊าซธรรมชาติไปยังสถานีบริการก๊าซธรรมชาติของ บจก. บ้านบึง ซุปเปอร์ เอ็นจิเนียริ่ง เซอร์วิส

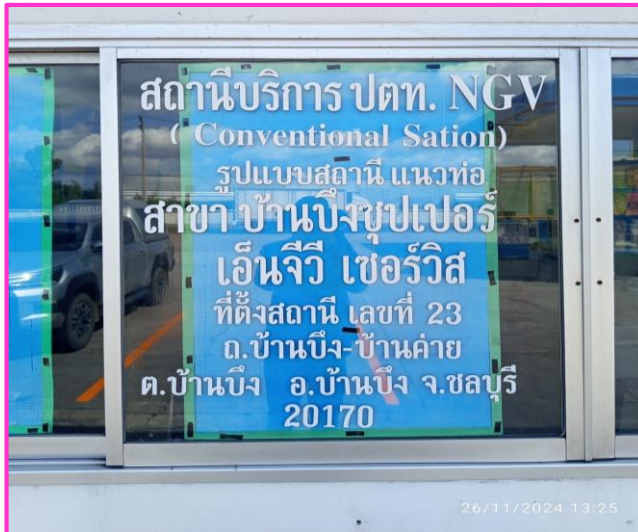
สถานีควบคุมความดันและวัดปริมาตรก๊าซ (MRS)

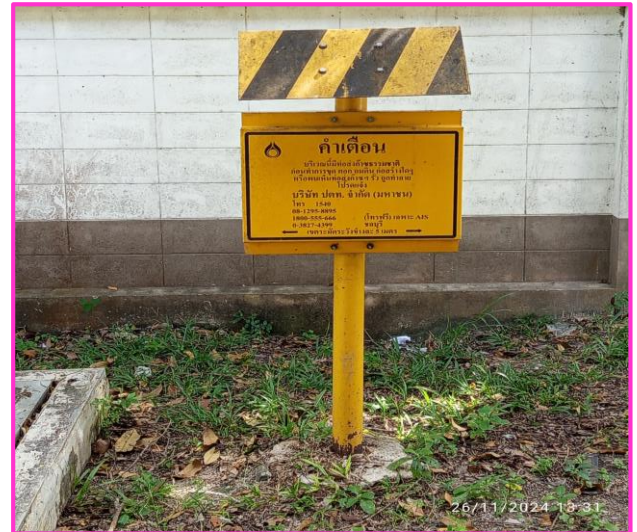
ป้ายเตือนแนวท่อส่งก๊าซ บริเวณสถานีก๊าซ

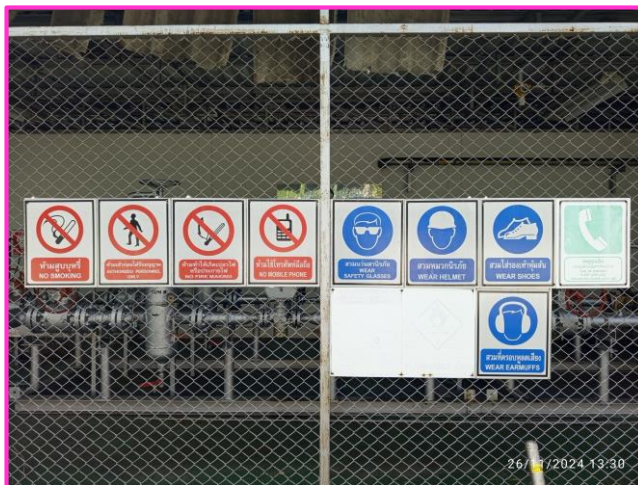
ป้ายเตือนต่าง ๆ บริเวณ MRS

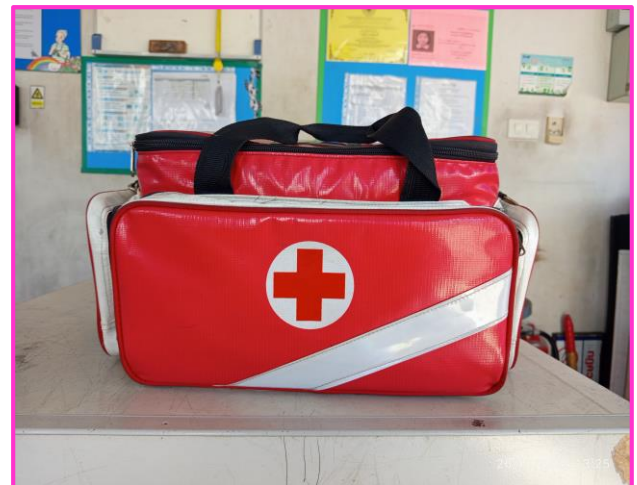
อุปกรณ์ปฐมพยาบาล

| องค์ประกอบ<br>สิ่งแวดล้อม | มาตรการป้องกันและแก้ไขผลกระทบสิ่งแวดล้อม | สถานที่ดำเนินการ | ผลการปฏิบัติตามมาตรการ | ปัญหา/<br>อุปสรรค |
|---|---|---|---|---|
| | <ul style="list-style-type: none"> <li>- จัดให้มีอุปกรณ์ปฐมพยาบาลเบื้องต้นประจำที่ส่วนปฏิบัติการระบบท่อเขต 1 ชลบุรี</li> </ul> | ตลอดแนวท่อก๊าซ<br>ธรรมชาติของโครงการ | <ul style="list-style-type: none"> <li>- ปตท. จัดให้มีชุดอุปกรณ์ปฐมพยาบาลเบื้องต้นประจำสถานีควบคุมความดัน และศูนย์ปฏิบัติการระบบท่อก๊าซของ ปตท. ทุกแห่ง ดังแสดงในภาคผนวก จ-7 และภาพที่ 3.2-3</li> </ul> | ไม่มี |

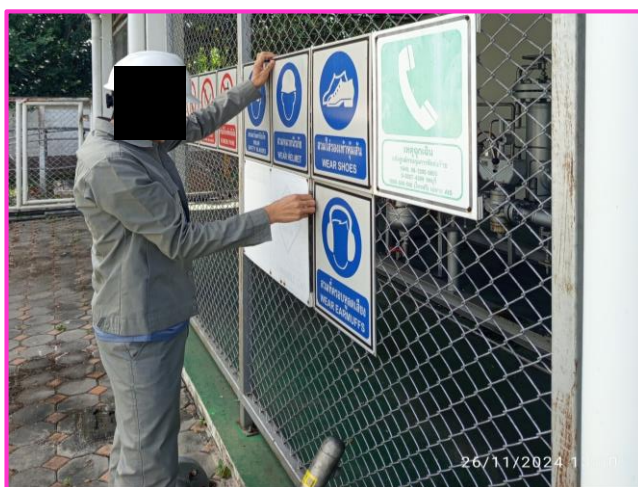
พนักงานสวมใส่ชุด PPE

| องค์ประกอบ<br>สิ่งแวดล้อม | มาตรการป้องกันและแก้ไขผลกระทบสิ่งแวดล้อม | สถานที่ดำเนินการ | ผลการปฏิบัติตามมาตรการ | ปัญหา/<br>อุปสรรค |
|---|---|---|---|---|
| | - อาชีวอนามัยและความปลอดภัยสำหรับพนักงาน<br>- ควบคุมให้มีการใช้อุปกรณ์ป้องกันอันตรายส่วนบุคคลที่เหมาะสม<br>ในแต่ละประเภทของงาน | ตลอดแนวท่อส่งก๊าซ<br>ธรรมชาติของโครงการ | - ปตท. อบรมพนักงานทุกคนที่ปฏิบัติงานในพื้นที่ให้สวมใส่อุปกรณ์<br>ป้องกันอันตรายส่วนบุคคลตลอดที่อยู่ในพื้นที่ปฏิบัติงาน ตัวอย่าง<br>ดังแสดงในภาพ 3.2-3 และข้อกำหนด PPE ดังแสดงในภาคผนวก จ-6 | ไม่มี |

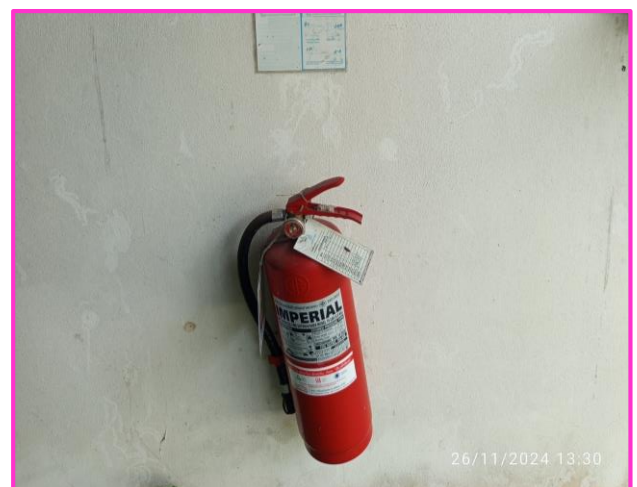
ถังดับเพลิงบริเวณ MRS

| องค์ประกอบ<br>สิ่งแวดล้อม | มาตรการป้องกันและแก้ไขผลกระทบสิ่งแวดล้อม | สถานที่ดำเนินการ | ผลการปฏิบัติตามมาตรการ | ปัญหา/<br>อุปสรรค |
|---|---|---|---|---|
| | - ติดตั้งเครื่องดับเพลิงแบบเคมีผงบริเวณสถานีควบคุมความดันและวัดปริมาณก๊าซ (MRS) | ตลอดแนวทอส่งก๊าซธรรมชาติของโครงการ | - ปตท. จัดให้มีเครื่องดับเพลิงแบบเคมีผงอย่างเพียงพอที่สถานีควบคุมความดันและวัดปริมาณก๊าซทุกแห่งตามกฎหมายกำหนด ตัวอย่างดังแสดงในภาพที่ 3.2-3 | ไม่มี |
