บทที่ 2 การตรวจสอบผลการปฏิบัติตามมาตรการป้องกันและแก้ไขผลกระทบสิ่งแวดล้อม

2.1 ผลการปฏิบัติตามมาตรการป้องกันและแก้ไขผลกระทบสิ่งแวดล้อม

ภาควิชาวิศวกรรมเหมืองแร่และวัสดุ คณะวิศวกรรมศาสตร์ มหาวิทยาลัยสงขลานครินทร์ ได้ทำการตรวจสอบผลการปฏิบัติตามมาตรการป้องกันและแก้ไขผลกระทบสิ่งแวดล้อม และตรวจวัดคุณภาพสิ่งแวดล้อมของโครงการ ในวันที่ 28 กันยายน-1 ตุลาคม 2567 โดยจัดทำและนำเสนอเป็นตารางผลการตรวจสอบการปฏิบัติตามมาตรการฯ ของโครงการ แบ่งเป็น 2 ส่วน ดังนี้

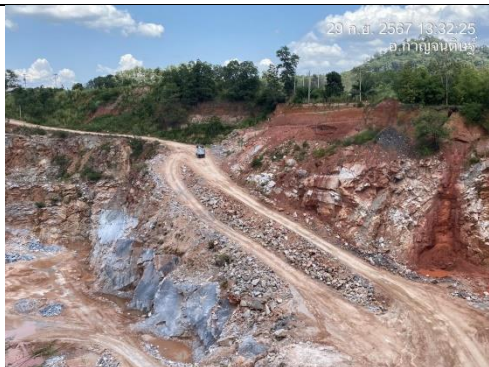
เงื่อนไขตามมาตรการฯ	ผลการปฏิบัติตามมาตรการฯ	ปัญหาอุปสรรคที่ไม่สามารถปฏิบัติตามมาตรการฯ และแนวทางแก้ไข	ภาพถ่ายประกอบ
มาตรการป้องกันและแก้ไขผลกระทบสิ่งแวดล้อมในระยะเตรียมการทำเหมือง 1. ทรัพยากรสิ่งแวดล้อมทางกายภาพ 1.1 ลักษณะภูมิประเทศ 1.ให้กำหนดขอบเขตพื้นที่ที่จะเปิดทำเหมือง(ดังรูปที่ 1) และพื้นที่กิจกรรมต่อเนื่องจากการทำเหมือง ได้แก่ แนวเส้นทางขนส่งแร่ พื้นที่เก็บกอง 2 บริเวณ อาคารเก็บวัสดุระเบิดสำนักงานและโรงซ่อมบำรุง และโรงแต่งแร่เป็นต้น ไว้อย่างชัดเจน พร้อมทั้งปฏิบัติตามแผนซึ่งวางไว้อย่างเคร่งครัดส่วนพื้นที่อื่นๆ ให้คงสภาพเดิมให้มากที่สุด	ปฏิบัติ : พื้นที่ทำเหมืองและกิจกรรมต่อเนื่องมีการใช้พื้นที่ตามแผนผังโครงการที่กำหนดไว้ ส่วนอาคารสำนักงานและบ้านพักพนักงานตั้งอยู่บริเวณแนวหมุดที่ 6-7 ในพื้นที่โครงการ ซึ่งเป็นพื้นที่เว้นการทำเหมืองใกล้แนวคลองกตาคใน ระยะ 40 เมตร (ภาคผนวก ก-7)	-	รูป A หน้าเหมืองปัจจุบันที่เป็นชั้นบันไดและเส้นทางลำเลียง

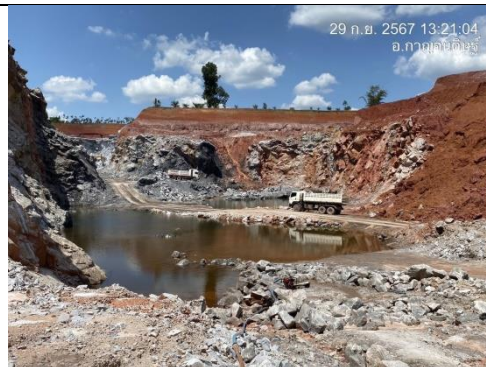
เงื่อนไขตามมาตรการฯ	ผลการปฏิบัติตามมาตรการฯ	ปัญหาอุปสรรคที่ไม่สามารถปฏิบัติตามมาตรการฯ และแนวทางแก้ไข	ภาพถ่ายประกอบ
<p>มาตรการป้องกันและแก้ไขผลกระทบสิ่งแวดล้อมในระยะดำเนินการและระยะสิ้นสุดการทำเหมือง</p> <p>1. ทรัพยากรสิ่งแวดล้อมทางกายภาพ</p> <p>1.1 ลักษณะภูมิประเทศ</p> <p>- ระยะดำเนินการทำเหมือง</p> <p>1. ให้เปิดหน้าเหมือง ภายในขอบเขตการทำเหมืองในแต่ละช่วง จนกระทั่งสิ้นสุดอายุประทานบัตร(ดังรูปที่ 2) พร้อมทั้งออกแบบการทำเหมืองในลักษณะขั้นบันได มีความสูงของขั้นบันไดในขั้นแร่อุปซึมประมาณ 6 ม.ความกว้างไม่น้อยกว่า 4.4 ม.และมีความสูงของขั้นบันไดในขั้นแร่น้อยกว่า 5 ม. ความกว้างไม่น้อยกว่า 3.7 ม. โดยมีความลาดเอียงรวม(Overall Pit Slope) ไม่เกิน 45 องศา</p>	<p>ปฏิบัติ : ปัจจุบันเปิดหน้าเหมืองใน Zone A ของพื้นที่โครงการและพยายามรักษาสภาพหน้าเหมืองตามเกณฑ์ที่กำหนด โดยมีวิศวกรควบคุม และวิศวกรประจำเหมืองคอยตรวจสอบสภาพหน้าเหมืองและกิจกรรมการทำเหมืองให้อยู่ในระดับที่ปลอดภัยอยู่เสมอ</p>	-	รูป B หน้าเหมืองปัจจุบัน

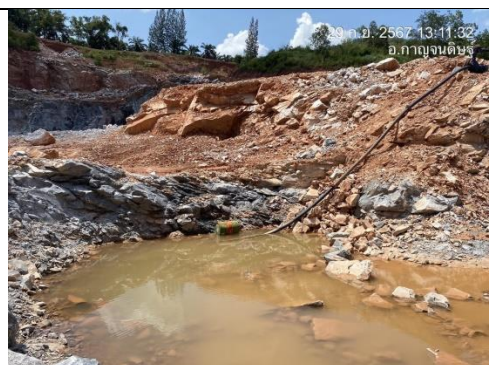
เงื่อนไขตามมาตรการฯ	ผลการปฏิบัติตามมาตรการฯ	ปัญหาอุปสรรคที่ไม่สามารถปฏิบัติตามมาตรการฯ และแนวทางแก้ไข	ภาพถ่ายประกอบ
1.3 อุทกวิทยาและคุณภาพน้ำ 1.ให้ออกแบบบ่อเหมืองส่วนที่ลึกที่สุดเป็นบ่อรับน้ำ (Sump) ที่ไหลบ่าผ่านพื้นที่ทำเหมืองของโครงการทั้งหมด และเมื่อตกตะกอนจนเป็นน้ำใส จะสามารถนำไปใช้ประโยชน์ในการฉีดพรมน้ำเพื่อป้องกันฝุ่นละอองบริเวณพื้นที่โรงแต่งแร่และเส้นทางขนส่งแร่	ปฏิบัติ : ปัจจุบันมีการออกแบบ Sump ที่หน้าเหมืองสำหรับรองรับน้ำที่เกิดจากการชะล้างของฝนให้มีขนาดเพียงพอที่จะรองรับน้ำที่ไหลบ่าผ่านพื้นที่ทำเหมือง และทยอยสูบน้ำขึ้นไปพักไว้ยังบ่อดักตะกอน	-	รูป C Sump ในบ่อเหมือง

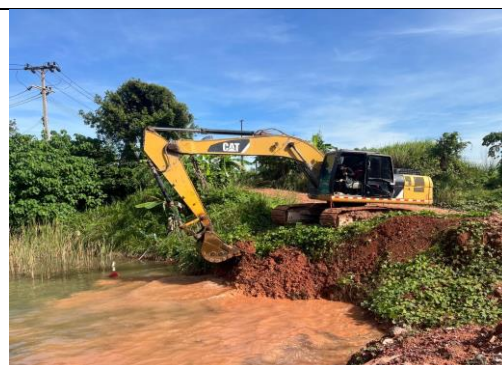
เงื่อนไขตามมาตรการฯ	ผลการปฏิบัติตามมาตรการฯ	ปัญหาอุปสรรคที่ไม่สามารถปฏิบัติตามมาตรการฯ และแนวทางแก้ไข	ภาพถ่ายประกอบ
2.ให้ชุดระบายน้ำรอบพื้นที่เก็บกอง โดยมีขนาดความกว้างท้องร่องด้านล่าง 0.5 เมตร ลึก 0.75 เมตร และด้านบนกว้าง 1 เมตร และบ่อดักตะกอน มีความลึก 3 เมตร พร้อมทั้งเบี่ยงทิศทางการไหลของน้ำลงสู่บ่อดักตะกอน	ปฏิบัติ : มีการชุดระบายน้ำรอบพื้นที่เก็บกอง และเบี่ยงทิศทางการไหลของน้ำให้ลงสู่บ่อดักตะกอนด้านทิศเหนือเป็นที่เรียบร้อยแล้ว	-	รูป D บ่อดักตะกอน

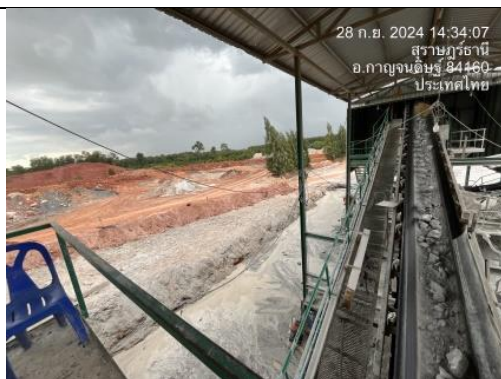
รูป E คูระบายน้ำบริเวณโรงแต่งแร่

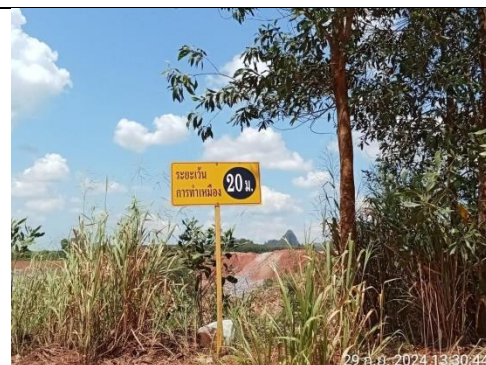
4.4 ทศนิยภาพ - ให้สร้างคันกันดินอัดแน่นรูปสี่เหลี่ยมคางหมู โดยมีความกว้างของฐาน 5 เมตร สูง 3 เมตร และสันคันกันดินด้านบนกว้าง 2.5 เมตร กันระหว่างพื้นที่ทำเหมืองของโครงการกับถนนสาธารณะทางตอนใต้และโดยรอบพื้นที่โครงการ พร้อมทั้งทำการปลูกไม้ยืนต้น บนคันกันดินดังกล่าว เพื่อช่วยบดบังสภาพพื้นที่โครงการและกิจกรรมต่างๆของโครงการ อีกทั้งยังช่วยกรองฝุ่นละออง ลดความดังของเสียง และการปลิวกระเด็นของเศษหิน	ปฏิบัติ : มีการจัดสร้างคันกันดินตามแนวขอบทางสาธารณะด้านทิศใต้ เว้นแนวเขตไม่ทำเหมืองในระยะ 20 ม. พร้อมทั้งปล่อยให้ต้นไม้เดิมเจริญเติบโตตามธรรมชาติ	-	รูป F เว้นแนวเขตไม่ทำเหมืองในระยะ 20 ม.และ 40 ม.

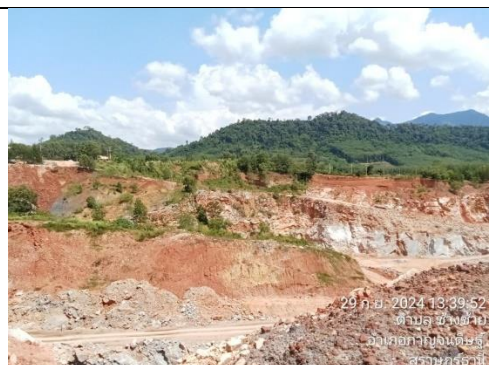
<p>3. ให้ทำการปรับปรุงพื้นที่พื้นที่โครงการที่ผ่านการทำเหมืองแร่ และพื้นที่กิจกรรมต่อเนื่องจากการทำเหมือง ตามแผนการฟื้นฟูสภาพพื้นที่ภายหลังการทำเหมืองที่แนบท้ายตารางมาตรการฉบับนี้อย่างเคร่งครัด พร้อมทั้งให้รายงานผลการดำเนินงานให้สำนักงานนโยบายและแผนทรัพยากรธรรมชาติและสิ่งแวดล้อม และกรมอุตสาหกรรมพื้นฐานและการเหมืองแร่ทราบทุกปี</p>	<p>ปฏิบัติ: ปัจจุบันอยู่ระหว่างการฟื้นฟูพื้นที่ที่ขอบบ่อเหมืองด้านทิศเหนือและทิศตะวันตกเฉียงเหนือ โดยนำเปลือกดินจากที่เก็บกองเปลือกดินบริเวณหมุดที่ 20-21-1-2-3 มาถมกลับแล้วปลูกต้นไม้/พืชคลุมดินและพัฒนาเป็นแหล่งน้ำสาธารณะ ก่อนคืนพื้นที่ให้ ส.ป.ก. ภายหลังสิ้นอายุประทานบัตรมีการวางหลักประกันการฟื้นฟูสภาพพื้นที่การทำเหมืองและเยียวยาผู้ได้รับผลกระทบจากการทำเหมืองตามประกาศคณะกรรมการแร่เป็นที่เรียบร้อย รายงานแผนและผลการดำเนินงานการฟื้นฟูพื้นที่ทำเหมืองสำหรับปี 2567 ได้รับการพิจารณาจากเจ้าพนักงานอุตสาหกรรมแร่ประจำท้องที่(จังหวัดสุราษฎร์ธานี)เมื่อปี 2567 เป็นที่เรียบร้อยแล้ว</p>	<p>ถมกลับขอบบ่อเหมืองสุดท้ายด้านทิศเหนือถมกลับขอบบ่อเหมืองสุดท้ายด้านทิศตะวันตกเฉียงเหนือ</p>	<p>รูป G บริเวณถมดินกลับและแนวต้นไม้</p>

<p>2.แร่ที่ผลิตได้จากหน้าเหมืองให้ขนไปยังโรงแต่งแร่ของโครงการให้หมดอย่างต่อเนื่องทุกวันก่อนทำการระเบิดแร่ในครั้งต่อไป</p>	<p>ปฏิบัติ : ทำการเคลียร์แร่ก่อนจากหน้างานระเบิด ก่อนการระเบิดทุกครั้ง โดยขนเข้าโรงแต่งหรือเก็บกองแร่ที่หน้าเหมืองในบริเวณที่ไม่ใช่หน้างานระเบิด</p>	-	
<p>3.ให้ดูแลรักษาดันไม้และพืชคลุมดินที่ปลูกโดยรอบพื้นที่โครงการให้เจริญเติบโตอย่างสม่ำเสมอ และหากบริเวณใดตายให้ทำการปลูกทดแทนทันที</p>	<p>ปฏิบัติ : มีการดูแลรักษาดันไม้ที่ปลูกโดยรอบพื้นที่โครงการและมีแผนการปลูกต้นไม้ทดแทนในช่วงฤดูฝนของแต่ละปี เพื่อเพิ่มโอกาสรอดให้กับต้นไม้ที่จะปลูกใหม่</p>	-	
<p>- ระยะสิ้นสุดการทำเหมืองและการฟื้นฟูพื้นที่ภายหลังการทำเหมือง- บริเวณใดที่เปิดทำเหมืองจนสิ้นสุดแล้ว ให้ดำเนินการตามแผนการฟื้นฟูสภาพพื้นที่ภายหลังการทำเหมือง ตามรายละเอียดที่จะนำเสนอไว้ในเอกสารแนบท้ายตารางมาตรการป้องกัน และแก้ไขผลกระทบสิ่งแวดล้อม ดังนี้</p> <p>1.นำเปลือกดินที่เกิดขึ้นในช่วงที่ 4 (ปีที่ 4-6)และบริเวณพื้นที่เก็บกองทั้งหมด ถมกลับพื้นที่บ่อเหมืองตอนบนที่หยุดการทำเหมืองแล้ว โดยนำดินล่างถมก่อนลึกประมาณ 34 เมตร และนำดินบนถมทับ ประมาณ 4 เมตร ได้เนื้อที่ประมาณ 10 ไร่ พร้อมทั้งปรับสภาพพื้นที่เพื่อปลูกพืชคลุมดินและไม้ยืนต้นโตเร็วต่อไป</p>	<p>ปฏิบัติ : ปัจจุบันการดำเนินโครงการเข้าสู่ปีที่ 17 และมีบริเวณขอบบ่อเหมืองสุดท้ายด้านทิศเหนือและทิศตะวันตกเฉียงเหนือซึ่งได้นำดินจากที่เก็บกอง ด1 บริเวณหมวด 20-21-1-2-3 ไปถมกลับขอบบ่อเหมืองดังกล่าว และปรับแต่ง Slope เพื่อความปลอดภัย และเตรียมการฟื้นฟูโดยการปลูกต้นไม้และพืชคลุมดิน</p>	-	รูป G บริเวณถมดินกลับและแนวต้นไม้

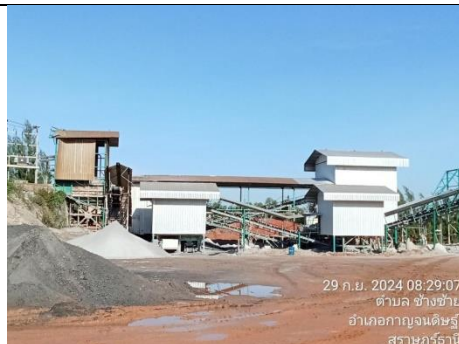
รูป J การปิดคลุมตะแกรงคัดขนาด

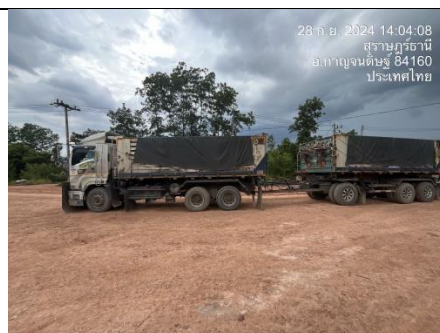
รูป L ถนนภายนอกโครงการและการปิดคลุมผ้าใบรถบรรทุก

3.2 การคมนาคม 1.รถบรรทุกขนส่งแร่จะต้องบรรทุกน้ำหนักไม่เกินพิกัดที่กฎหมายกำหนด และควบคุมความเร็วไม่เกิน 25 กิโลเมตร/ชั่วโมงโดยเฉพาะช่วงลูกรัง และผ่านชุมชนและผ้าใบปิดคลุมให้มิดชิด	ปฏิบัติ : มีการกำกับให้พนักงานขับรถบรรทุกควบคุมน้ำหนัก/ความเร็วรถ และปิดคลุมผ้าใบตามที่กำหนด	-	รูป L ถนนภายนอกโครงการ และการปิดคลุมผ้าใบรถบรรทุก

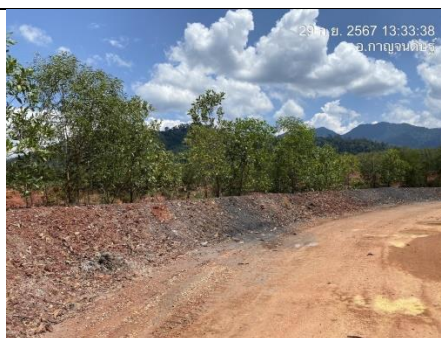
2.ให้จัดเตรียมกล้าไม้ และพืชคลุมดิน ที่จะใช้ปลูกในบริเวณบนแนวคันทำนบดินรอบพื้นที่โครงการ	ปฏิบัติ : มีการปลูกต้นกระถินเทพาและต้นไม้ท้องถิ่นอื่นๆ บนคันทำนบดินรอบพื้นที่โครงการด้านทิศใต้และทิศตะวันตกและดูแลให้เจริญเติบโตตามความเหมาะสม ตลอดจนรักษาสภาพพันธุ์ไม้เดิมในบริเวณที่ไม่มีกิจกรรมการทำเหมือง	-	รูป P มีการปลูกต้นไม้ท้องถิ่นบนคันทำนบดิน

3.สร้างคันทำนบดินโดยรอบพื้นที่โครงการ โดยกำหนดให้ความสูงของฐาน 5 เมตร สูง 3 เมตร และสันคันทำนบด้านบนกว้าง 2.5 เมตร พร้อมทั้งปลูกพืชคลุมดินและไม้ยืนต้นโตเร็ว เพื่อป้องกันน้ำไหลลงสู่ชุมชนเมือง	ปฏิบัติ : มีการสร้างทำนบดินโดยรอบพื้นที่โครงการ และปลูกต้นกระถินเทพา และไม้ท้องถิ่นบนสันคันทำนบ และปล่อยให้พืชขึ้นคลุมดิน	-	รูป P มีการปลูกต้นไม้ท้องถิ่นบนคันทำนบดิน

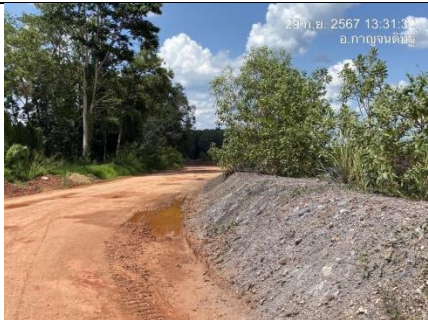
1.2 อุทกวิทยา และคุณภาพน้ำ 1.กำหนดให้มีพื้นที่เก็บกองเปลือกดินบริเวณสัญลักษณ์ ด1 และ ด2 และบริเวณโดยรอบพื้นที่เก็บกองจะต้องสร้างคันทำนบ โดยกำหนดให้ ความกว้างของฐาน 5 เมตร สูง 3 เมตร และสันคันทำนบด้านบนกว้าง 2.5 เมตรพร้อมปลูกพืชคลุมดิน	ปฏิบัติ : เดิมมีการเก็บกองเปลือกดิน และสร้างคันทำนบรอบที่เก็บกอง แต่ปัจจุบันโครงการนำดินจากที่เก็บกองไปถมกลับขอบบ่อเหมืองสุดท้ายเพื่อพื้นที่ ซึ่งสภาพปัจจุบันของที่เก็บกอง เป็นดังนี้ - ที่เก็บกอง ด1 บางส่วนอยู่ระหว่างการขนย้ายดินไปถมกลับขอบบ่อเหมือง ซึ่งจะปรับพื้นที่เพื่อปลูกต้นไม้ และปล่อยให้พืชขึ้นปกคลุมหน้าดินต่อไป - ที่เก็บกอง ด2 ปรับพื้นที่สำหรับเป็นลานกองแร่ที่ผ่านกระบวนการแต่งเพื่อรอกการขนส่ง เนื่องจากพื้นที่กองแร่เดิมไม่เพียงพอ	-	รูป Q สร้างคันทำนบความกว้างฐาน 5 เมตร สูง 3 เมตร และสันคันด้านบนกว้าง 2.5 เมตรพร้อมปลูกพืชคลุมดิน

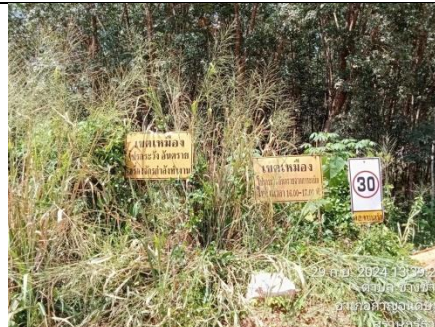
รูป R ติดป้ายเตือนระวังรถบรรทุก ป้ายหยุดรถ ป้ายควบคุมความเร็วรถ ระวังเซกระเบิดแร่ เป็นต้น

3.2 การคมนาคม 1. ให้จัดทำป้ายเตือนภัยบริเวณเส้นทางขนส่งแร่เพื่อความปลอดภัยและลดอุบัติเหตุ เช่น ป้ายระวัง และชะลอความเร็ว เป็นต้น พร้อมทั้งสัญญาณไฟกระพริบในระยะ 50, 100 และ 200 เมตร	ปฏิบัติ : มีป้ายเตือนระวังรถบรรทุก ป้ายหยุดรถ ป้ายควบคุมความเร็วรถ เป็นต้น และโครงการได้ร่วมกับโครงการข้างเคียงจัดทำสัญญาณไฟกระพริบบริเวณทางหลวง 4143 เชื่อมต่อกับทางขนส่งแร่ซึ่งเป็นถนนส่วนบุคคลที่ร่วมกับโครงการใกล้เคียงจัดสร้างขึ้น	-	รูป R ติดป้ายเตือนระวังรถบรรทุก ป้ายหยุดรถ ป้ายควบคุมความเร็วรถ ระยะเขตระเบิดแร่ เป็นต้น

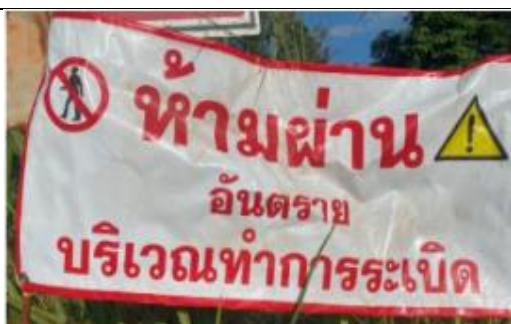
รูป S ก่อนการระเบิดจะมีพนักงานนำป้ายเตือนการระเบิด มาปิดกั้นถนนทุกครั้ง

เงื่อนไขตามมาตรการฯ	ผลการปฏิบัติตามมาตรการฯ	ปัญหาอุปสรรคที่ไม่สามารถปฏิบัติตามมาตรการฯ และแนวทางแก้ไข	ภาพถ่ายประกอบ
4.ให้จัดทำแนวกั้นถนนสาธารณะทางด้านทิศใต้เพื่อปิดกั้นถนนดังกล่าวก่อนการระเบิดทุกครั้ง	ปฏิบัติ : ก่อนการระเบิดจะมีพนักงานนำป้ายเตือนการระเบิดมาปิดกั้นถนนทุกครั้ง	-	รูป S ก่อนการระเบิดจะมีพนักงานนำป้ายเตือนการระเบิดมาปิดกั้นถนนทุกครั้ง

เงื่อนไขตามมาตรการฯ	ผลการปฏิบัติตามมาตรการฯ	ปัญหาอุปสรรคที่ไม่สามารถปฏิบัติตามมาตรการฯ และแนวทางแก้ไข	ภาพถ่ายประกอบ
<p>- การใช้วัตถุระเบิด</p> <p>1.กำหนดให้ใช้ปริมาณวัตถุระเบิดใน ZONE A ไม่เกิน 64.5 กิโลกรัม/จังหวัด และ ZONE B ไม่เกิน 15.8 กิโลกรัม/จังหวัด และทำการระเบิดวันละไม่เกิน 1 ครั้ง ในช่วงเวลา 16.00-17.00 น. โดยก่อนระเบิดต้องเปิดสัญญาณเตือนทุกครั้งให้ได้ยินในรัศมี 500 เมตร พร้อมทั้งให้เจ้าหน้าที่ตรวจตราบริเวณทางสาธารณะ และสนามฟุตบอลทุกครั้งก่อนการระเบิดเพื่อให้แน่ใจว่าไม่มีประชาชนใช้ทางสาธารณะ และสนามดังกล่าว</p>	<p>ปฏิบัติ :</p> <ul style="list-style-type: none"> -ปริมาณการใช้วัตถุระเบิดเป็นไปตามที่กำหนด-เวลาทำการระเบิดตามช่วงเวลาที่กำหนด -มีการส่งสัญญาณเสียงเตือนทุกครั้งก่อนการระเบิด -มีการตรวจบริเวณสนามฟุตบอลและให้เจ้าหน้าที่ปิดเส้นทางสัญจรบริเวณทางสาธารณะด้านทิศใต้ทุกครั้งก่อนการระเบิด 	-	รูป S ก่อนการระเบิดจะมีพนักงานนำป้ายเตือนการระเบิดมาปิดกั้นถนนทุกครั้ง

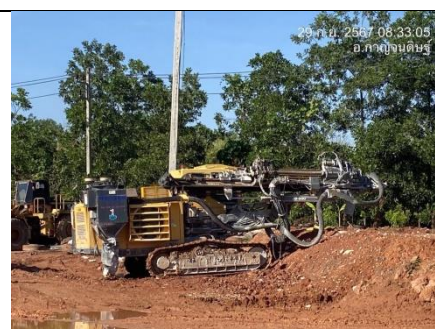
รูป V : มีการใช้เครื่องเจาะรูระเบิดแบบ Hydraulic Crawler Drill

1.2 คุณภาพอากาศ เสียง และการใช้วัตถุระเบิด - คุณภาพอากาศ 1.ให้ติดตั้งเครื่องมือดูดฝุ่นที่บริเวณหัวเจาะระเบิดพร้อมทั้งมีถังพักฝุ่น เพื่อป้องกันการฟุ้งกระจายของฝุ่นละออง	ปฏิบัติ : มีการใช้เครื่องเจาะระเบิดแบบ Hydraulic Crawler Drill ซึ่งมีระบบดูดฝุ่นและถังพักฝุ่นติดมากับเครื่อง จึงไม่ต้องติดตั้งเพิ่มเติม	-	รูป V : มีการใช้เครื่องเจาะระเบิดแบบ Hydraulic Crawler Drill

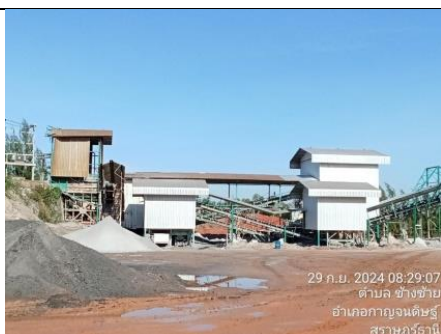
รูป W สร้างอาคารปิดคลุม Hopper, Primary Crusher และ ตระแกรงคัดขนาดแร่ พร้อมทั้งติดตั้งระบบสเปรย์น้ำ

2.ให้สร้างอาคารปิดคลุม 3 ด้าน และหลังคาสำหรับเครื่องบดชุดแรก (Primary Crusher)ยังรับแร่ใหญ่ (Hopper) และตะแกรงร่อนคัดขนาดเศษหิน ดิน หินทราย พร้อมทั้งติดตั้งระบบสเปรย์น้ำบริเวณปากยังรับแร่ และบริเวณจุดกำเนิดฝุ่นทุกจุดเป็นที่เรียบร้อย และเปิดใช้งานทุกครั้งทำการแต่งแร่	ปฏิบัติ : สร้างอาคารปิดคลุม Hopper,Primary Crusher และตะแกรงคัดขนาดแร่ พร้อมทั้งติดตั้งระบบสเปรย์น้ำบริเวณปากยังรับแร่ และบริเวณจุดกำเนิดฝุ่นทุกจุดเป็นที่เรียบร้อย และเปิดใช้งานทุกครั้งทำการแต่งแร่	-	รูป W สร้างอาคารปิดคลุม Hopper,Primary Crusher และตะแกรงคัดขนาดพร้อมติดตั้งระบบสเปรย์น้ำ

3.ระบบสายพานลำเลียง ต้องสร้างอุปกรณ์ปิดคลุมโดยตลอดพร้อมทั้งติดตั้งเครื่องสเปรย์น้ำบริเวณจุดต่างๆ ที่ก่อให้เกิดฝุ่นละอองภายนอกอาคารทุกจุด	ปฏิบัติ : สร้างหลังคาปิดคลุมสายพานลำเลียง ติดตั้งระบบสเปรย์น้ำบริเวณจุดกำเนิดฝุ่นทุกจุดเป็นที่เรียบร้อย และเปิดใช้งานทุกครั้งทำการโมแร่	-	รูป W สร้างอาคารปิดคลุม Hopper,Primary Crusher และตะแกรงคัดขนาดพร้อมติดตั้งระบบสเปรย์น้ำ

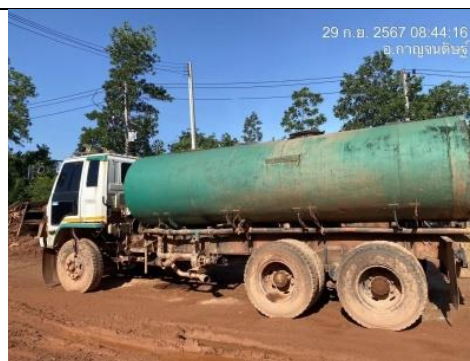
รูป X ใช้รถบรรทุกทุกน้ำฉีดพรมถนน

5.ให้ฉีดพรมน้ำบริเวณเส้นทางลำเลียงแร่ ลานเก็บกองแร่ที่คัดขนาดแล้ว เส้นทางลำเลียงแร่ในขณะทำการ พร้อมทั้งทำความสะอาดหรือใช้รถดูดฝุ่นบริเวณพื้นของโรงแต่งแร่อย่างสม่ำเสมอ	ปฏิบัติ : ติดตั้งและเปิดใช้ระบบสเปรย์น้ำตามแนวเส้นทางขนส่งแร่ ส่วนในบริเวณต่างๆที่ไม่ได้ติดตั้งระบบสเปรย์น้ำได้ใช้รถบรรทุกน้ำฉีดพรม และทำความสะอาดพื้นโรงแต่งแร่โดยการเก็บกวาดเศษแร่	-	รูป X ใช้รถบรรทุกน้ำฉีดพรมถนน

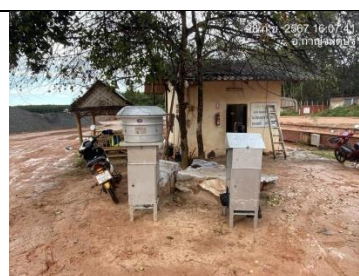
รูป AB ตรวจวัดปริมาณฝุ่นละอองแขวนลอยในบรรยากาศ TSP และ PM10 เฉลี่ยในรอบ 24 ชั่วโมงเป็นเวลา 3 วัน ต่อเนื่อง โดยใช้เครื่อง High Volume Air Sampler จำนวน 4 สถานี

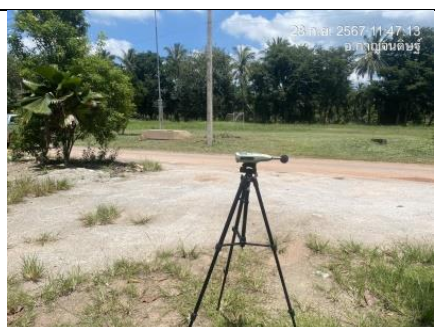
รูป AC ตรวจวัดระดับความดังของเสียงเฉลี่ยโดยทั่วไปในรอบ 24 ชั่วโมง เป็นเวลา 3 วันต่อเนื่อง จำนวน 4 สถานี

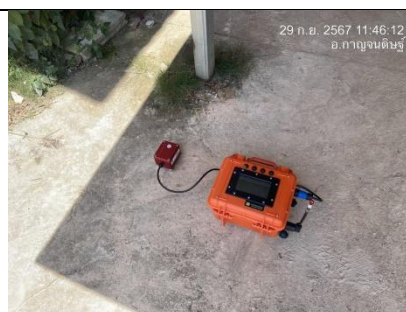
รูป AE ตรวจวัดแรงสั่นสะเทือน และแรงอัด อากาศจากการใช้วัตุระเบิดของโครงการจำนวน 2 สถานี

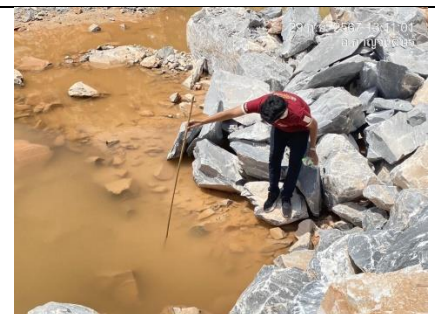
รูป AF ได้ตรวจวัดคุณภาพน้ำผิวดินและน้ำใต้ดิน จำนวน 4 สถานี

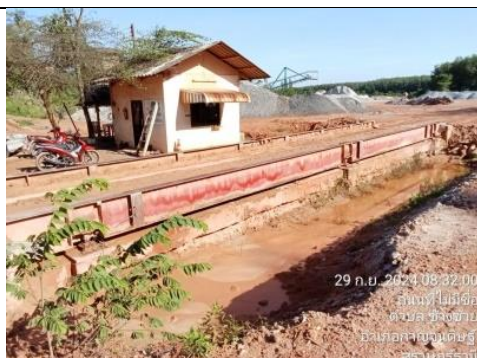
รูป AL การสร้างคูระบายน้ำ

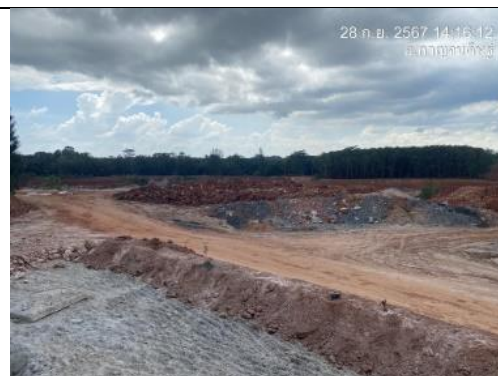
รูป AM การสร้างคูระบายน้ำ
