1.1.1 ความเป็นมาโครงการ

บริษัท ไพรม์ สตีล มิลล์ จำกัด (ต่อไปนี้จะเรียกว่า “บริษัทฯ”) ได้เปิดดำเนินการโรงงานผลิตเหล็กแผ่นรีดร้อน ภายในเขตนิคมอุตสาหกรรมอมตะซิตี้ ระยอง ตำบลมาบยางพร อำเภอบางพลี จังหวัดระยอง (ต่อไปนี้จะเรียกว่า “โครงการ”) โดยลักษณะโครงการจัดเป็นอุตสาหกรรมชั้นปลายที่ไม่มีการหลอมเหล็ก (ไม่มีเตาหลอม) กล่าวคือ เป็นการนำวัตถุดิบ ซึ่งเป็นเหล็กแท่งแบนสำเร็จรูปจากภายนอก ที่ผ่านขั้นตอนการหลอมและหล่อมาแล้ว มาใช้เป็นวัตถุดิบโดยนำมาผ่านขั้นตอนการรีดร้อนให้เป็นผลิตภัณฑ์ที่เรียกว่า “เหล็กแผ่นรีดร้อนชนิดม้วน” โดยโครงการได้รับอนุญาตให้ดำเนินการ เมื่อเดือนกรกฎาคม 2557 จากการนิคมอุตสาหกรรมแห่งประเทศไทย (กนอ.) ซึ่งบริษัทฯ ได้แจ้งขอเริ่มประกอบกิจการในบางส่วนที่กำลังการผลิตไม่เกิน 100 ตันต่อวัน เพื่อทำการทดสอบระบบการทำงานของเครื่องจักรที่ได้ติดตั้งแล้วเสร็จในระยะแรก

ภาพถ่ายการปฏิบัติตามมาตรการฯ ช่วงเดือนกรกฎาคม-ธันวาคม พ.ศ. 2567

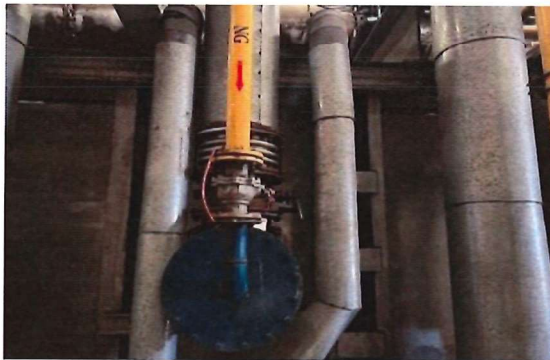
ภาพที่ 1 หัวเผาของเตาอบเหล็ก
แบบ Ultra low NO_x burners

- ติดตั้งหัวเผาของเตาอบเหล็กให้เป็นแบบที่ก่อให้เกิดก๊าซออกไซด์ของไนโตรเจนต่ำ หรือ Ultra low No _x burners	- โครงการมีการติดตั้งหัวเผาของเตาอบเหล็กให้เป็นแบบที่ก่อให้เกิดก๊าซออกไซด์ของไนโตรเจนต่ำ หรือ Ultra low No _x burners เรียบร้อยแล้ว (ดังภาพที่ 1 ในบทที่ 2)	-

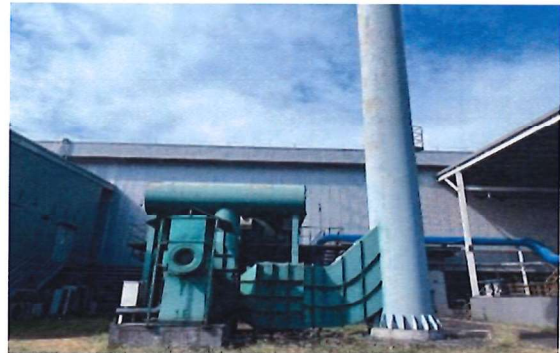
ภาพที่ 2 ระบบดักฝุ่น

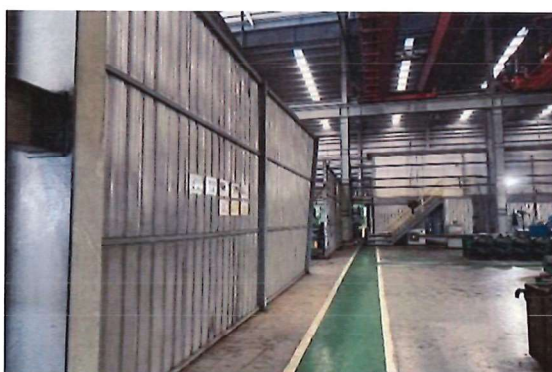
ภาพที่ 5 กำแพงป้องกันเสียง

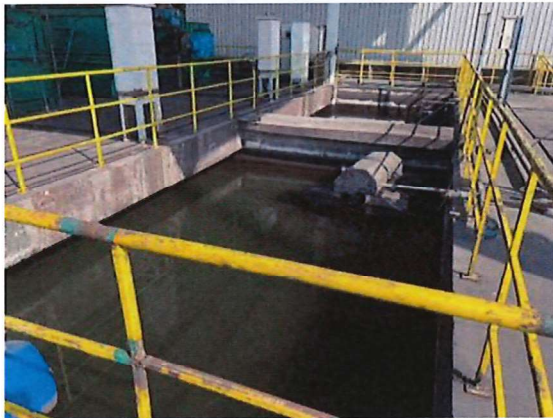
ภาพที่ 9 ถึงบำบัดน้ำเสียสำเร็จรูปจากกระบวนการผลิต

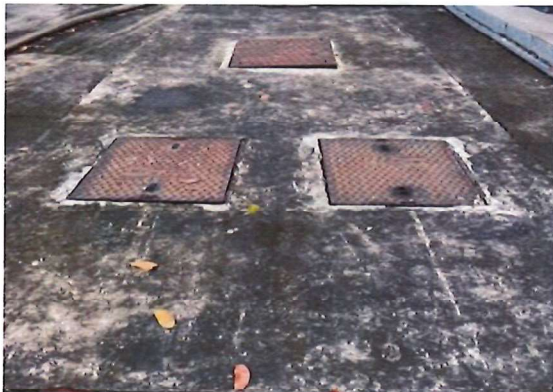
ภาพที่ 13 บ่อพักน้ำทิ้ง ขนาด 75 ลบ.ม.

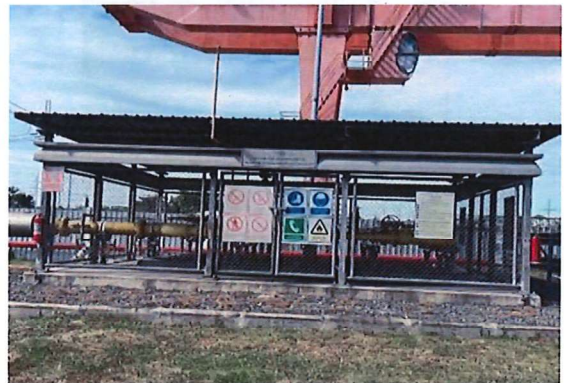
ภาพที่ 46 สถานีควบคุมความดัน และวัดปริมาณก๊าซ

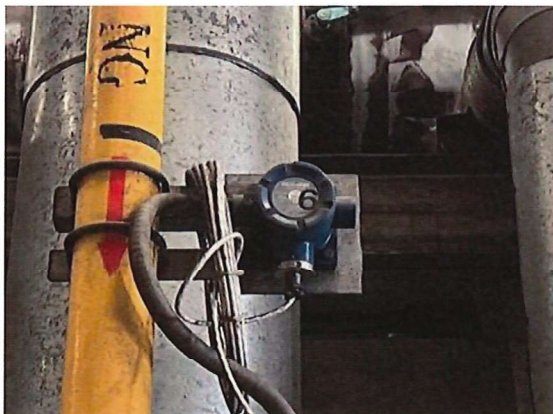
ภาพที่ 47 เครื่องมือตรวจจับการรั่วไหลของก๊าซ
