## บทที่ 2 : การปฏิบัติตามมาตรการป้องกัน และแก้ไขผลกระทบสิ่งแวดล้อม

## ตารางที่ 2.2-1 สรุปผลการปฏิบัติตามมาตรการป้องกันและแก้ไขผลกระทบสิ่งแวดล้อม (ช่วงเปิดดำเนินการ) โรงพยาบาลสมิติเวช ศรีราชา (ส่วนขยาย)

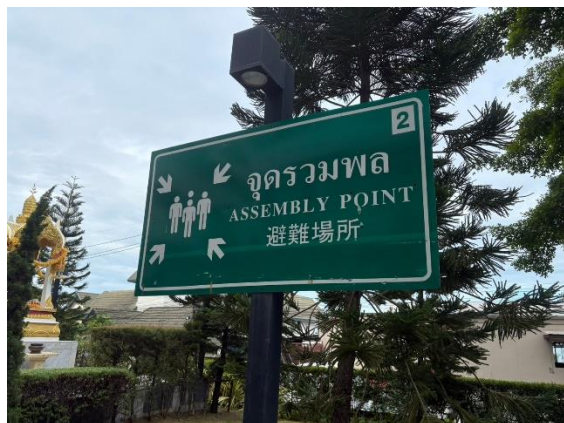
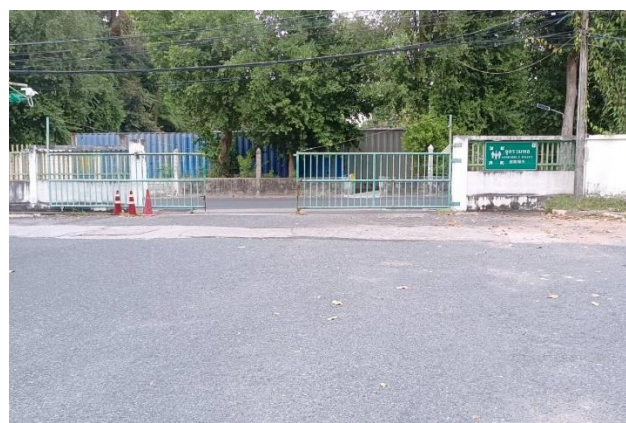
รูปที่ 2.2-1 จุดรวมพลของโรงพยาบาล

1.2 ธรณีวิทยาแผ่นดินไหว	1) กำหนดจุดรวมพลกรณีเกิดแผ่นดินไหวจำนวน 2 จุด โดยจุดรวมพล 1 ด้านหน้าอาคาร c พื้นที่ 605 ตร.ม. และจุดรวมพล 2 ด้านหลังอาคาร b พื้นที่ 403 ตร.ม. จึงมีจุดรวมพลรวม 1,008 ตร.ม.	- มีการจัดเตรียมจุดรวมพลกรณีเกิดแผ่นดินไหวจำนวน 2 จุด โดยปัจจุบันมีการเปลี่ยนจุดรวมพลหลังอาคาร b เป็นที่จอดรถ ข้างอาคาร D	-	รูปที่ 2.2-1

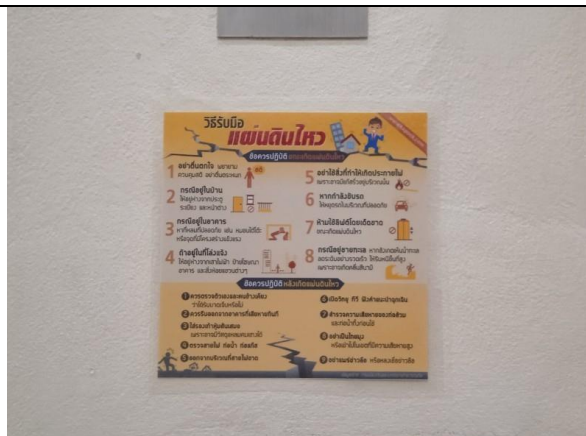
รูปที่ 2.2-2 ป้ายการปฏิบัติตนเมื่อเกิดเหตุแผ่นดินไหว

ผลกระทบสิ่งแวดล้อม	มาตรการป้องกันและแก้ไขผลกระทบสิ่งแวดล้อม	ผลการปฏิบัติตามมาตรการฯ	ปัญหา/อุปสรรคและแนวทางแก้ไข	เอกสารอ้างอิง
1.2 ธรณีวิทยาแผ่นดินไหว (ต่อ)	4) แผนการเตรียมตัวก่อนการเกิดแผ่นดินไหว - ติดตั้งป้ายคำแนะนำในการปฏิบัติตน เมื่อเกิดแผ่นดินไหวไว้ในบริเวณที่เห็นได้ชัดเจน เช่น ภายในห้องลิฟต์โดยสาร หรือบริเวณโถงหน้าลิฟต์	- มีการติดตั้งป้ายห้ามใช้ลิฟต์ขณะเกิดเพลิงไหม้ ติดตั้งป้ายคำแนะนำในการปฏิบัติตน เมื่อเกิดแผ่นดินไหว บริเวณลิฟต์	-	รูปที่ 2.2-2 รูปที่ 2.2-3

- ไม่วางสิ่งของหนักบนชั้นหรือที่สูง ๆ เพราะเมื่อเกิดแผ่นดินไหว อาจตกลงมาเป็นอันตราย	- ไม่มีการวางสิ่งของหนักบนชั้นหรือที่สูง	-	
	- ติดตั้งป้ายประชาสัมพันธ์วิธีการปฏิบัติเมื่อเกิดแผ่นดินไหวในบริเวณที่เห็นได้ชัดเจน เช่น บริเวณหน้าลิฟต์ หรือภายในลิฟต์ เป็นต้น	- มีการติดตั้งป้ายห้ามใช้ลิฟต์ขณะเกิดเพลิงไหม้	-	รูปที่ 2.2-2

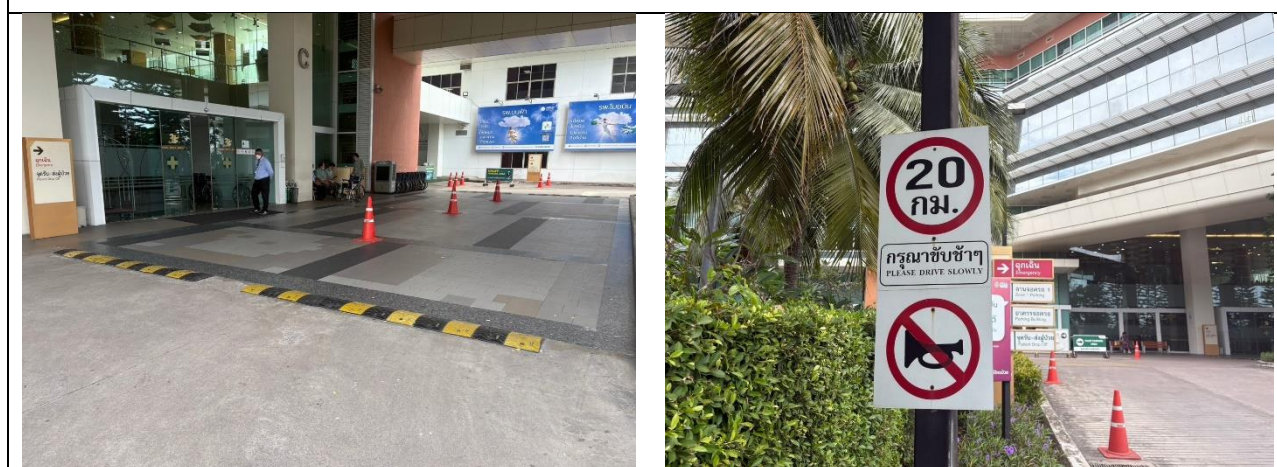
รูปที่ 2.2-7 สันนุนชะลอความเร็ว

5) จัดให้มีการทำสนุน ชะลอความเร็วของรถบนถนนภายในโครงการ เพื่อชะลอความเร็วของรถและลดเสียงจากการแล่นของรถยนต์	- โครงการมีการทำสนุน ชะลอความเร็วของรถบนถนนภายในโครงการ	-	รูปที่ 2.2-7

6) จัดทำคันชะลอความเร็วบนถนนภายในโครงการและบริเวณทางเข้า-ออก โครงการเพื่อลดการเดินรถที่ใช้ความเร็วไม่เหมาะสมอันเป็นปัญหาของการจราจร	- โรงพยาบาลได้จัดให้มีคันชะลอความเร็วบนถนนภายในโครงการ	-	รูปที่ 2.2-7

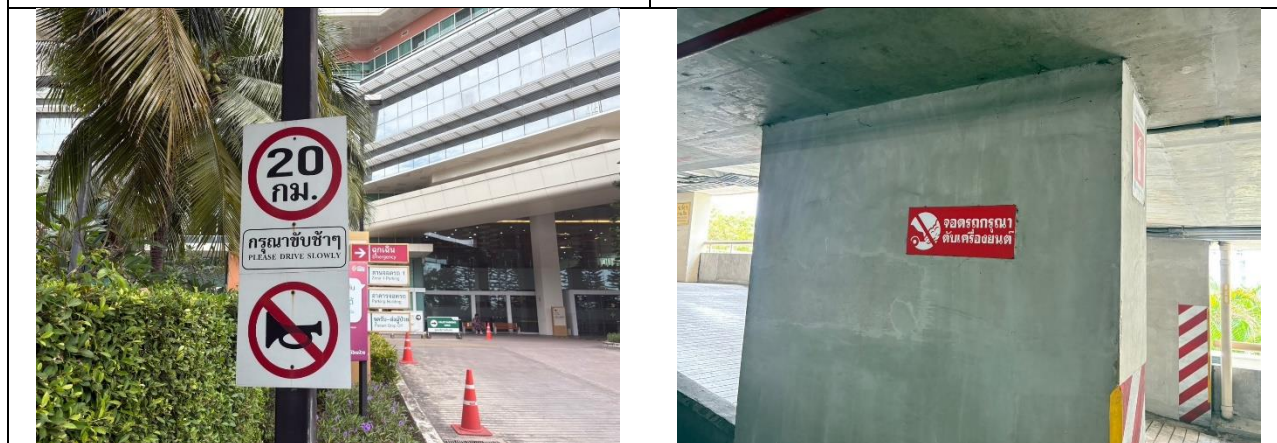
รูปที่ 2.2-9 ป้ายงดใช้เสียง

8) ติดตั้งป้ายสัญญาณจราจรในเขตพื้นที่โรงพยาบาล เช่น ห้ามใช้เสียง เป็นต้น เพื่อเป็นการลดมลพิษทางเสียง	- โรงพยาบาลมีการติดตั้งป้ายห้ามใช้เสียงและจัดให้มีเจ้าหน้าที่คอยอำนวยความสะดวก	-	รูปที่ 2.2-9 รูปที่ 2.2-14

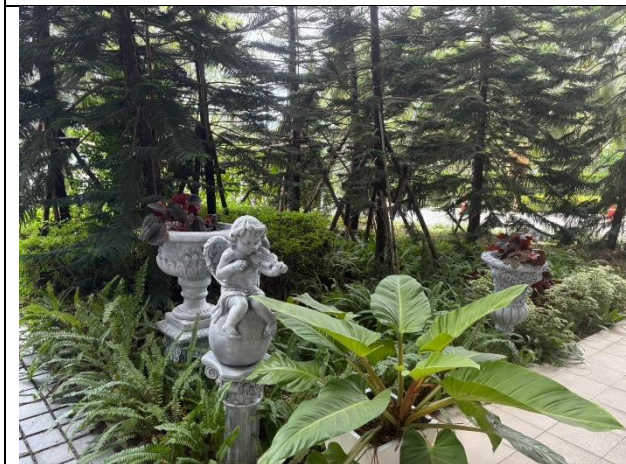
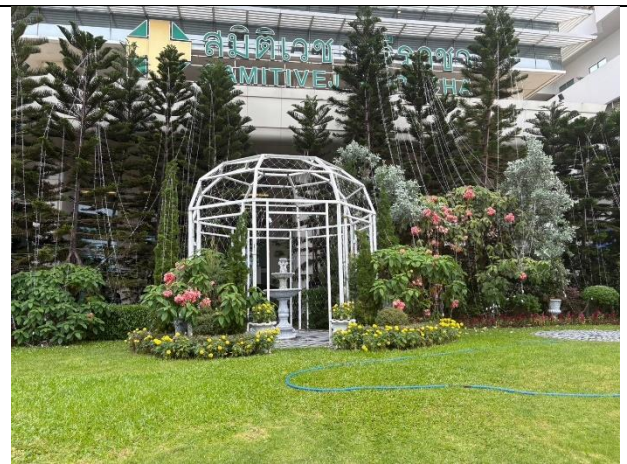
รูปที่ 2.2-12 พื้นที่สีเขียวในโรงพยาบาล

ผลกระทบสิ่งแวดล้อม	มาตรการป้องกันและแก้ไขผลกระทบสิ่งแวดล้อม	ผลการปฏิบัติตามมาตรการฯ	ปัญหา/อุปสรรคและแนวทางแก้ไข	เอกสารอ้างอิง
1.5 คุณภาพอากาศ (ต่อ)	9) จัดให้มีพื้นที่สีเขียวภายในโครงการเพื่อให้ต้นไม้ดังกล่าวช่วยดูดซับมลพิษจากการจราจรภายในโครงการ	- โรงพยาบาลจัดให้มีพื้นที่สีเขียวตามที่ EIA กำหนด	-	รูปที่ 2.2-12

2.1 ทรัพยากรป่าไม้/สัตว์ป่า	1) มีการจัดพื้นที่สีเขียวทั้งหมดบริเวณที่ว่างของโครงการและสร้างทัศนียภาพที่ดี โดยจัดพื้นที่สีเขียวรวม 4,208 ตร.ม. โดยเป็นพื้นที่ปลูกไม้ยืนต้น 2,624 ตร.ม. และเป็นพื้นที่ปลูกไม้พุ่มและไม้คลุมดิน 1,584 ตร.ม. แต่เนื่องจากพื้นที่สีเขียวบางส่วนอยู่ใต้แนวอาคาร และมีขนาดน้อยกว่า 1 ตร.ม. จึงไม่นำมาประเมินความความเพียงพอของพื้นที่สีเขียว ดังนั้นสรุปพื้นที่สีเขียวเฉพาะส่วนที่นำมาประเมินได้ ดังนี้ พื้นที่สีเขียวรวม 4,048 ตร.ม. โดยเป็นพื้นที่ปลูกไม้ยืนต้น 2,616 ตร.ม. และเป็นพื้นที่ปลูกไม้พุ่มและไม้คลุมดิน 1,432 ตร.ม.	-โรงพยาบาลได้ปฏิบัติตามมาตรการฯ	-	รูปที่ 2.2-12

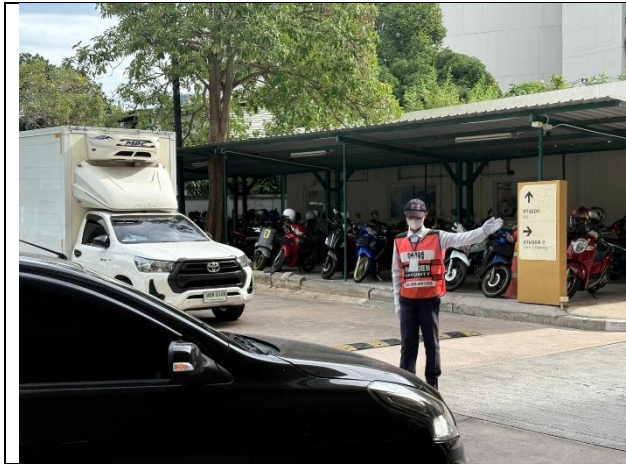
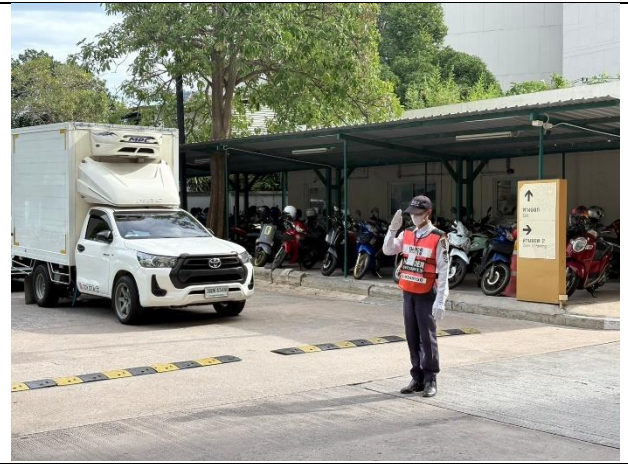
รูปที่ 2.2-14 เจ้าหน้าที่รักษาความปลอดภัย (รปภ.)

2) จัดระบบการจราจร และให้มีเจ้าหน้าที่ให้สัญญาณการจราจรแก่ยานพาหนะที่เข้า-ออกโครงการ เพื่อป้องกันอุบัติเหตุ ลดความวุ่นวายและการเกิดเสียงดัง	- โรงพยาบาลจัดให้มีป้ายบอกทางและจัดให้มีเจ้าหน้าที่คอยอำนวยความสะดวก	-	รูปที่ 2.2-14

ผลกระทบสิ่งแวดล้อม	มาตรการป้องกันและแก้ไขผลกระทบสิ่งแวดล้อม	ผลการปฏิบัติตามมาตรการฯ	ปัญหา/อุปสรรคและแนวทางแก้ไข	เอกสารอ้างอิง
3.2 การคมนาคมขนส่ง (ต่อ)	5) จัดให้มีเจ้าหน้าที่ รปภ. ดูแลรักษาความปลอดภัยรถยนต์	- มีเจ้าหน้าที่ รปภ. ดูแลรักษาความปลอดภัยและคอยอำนวยความสะดวกให้แก่ผู้มาใช้บริการในโรงพยาบาล	-	รูปที่ 2.2-14

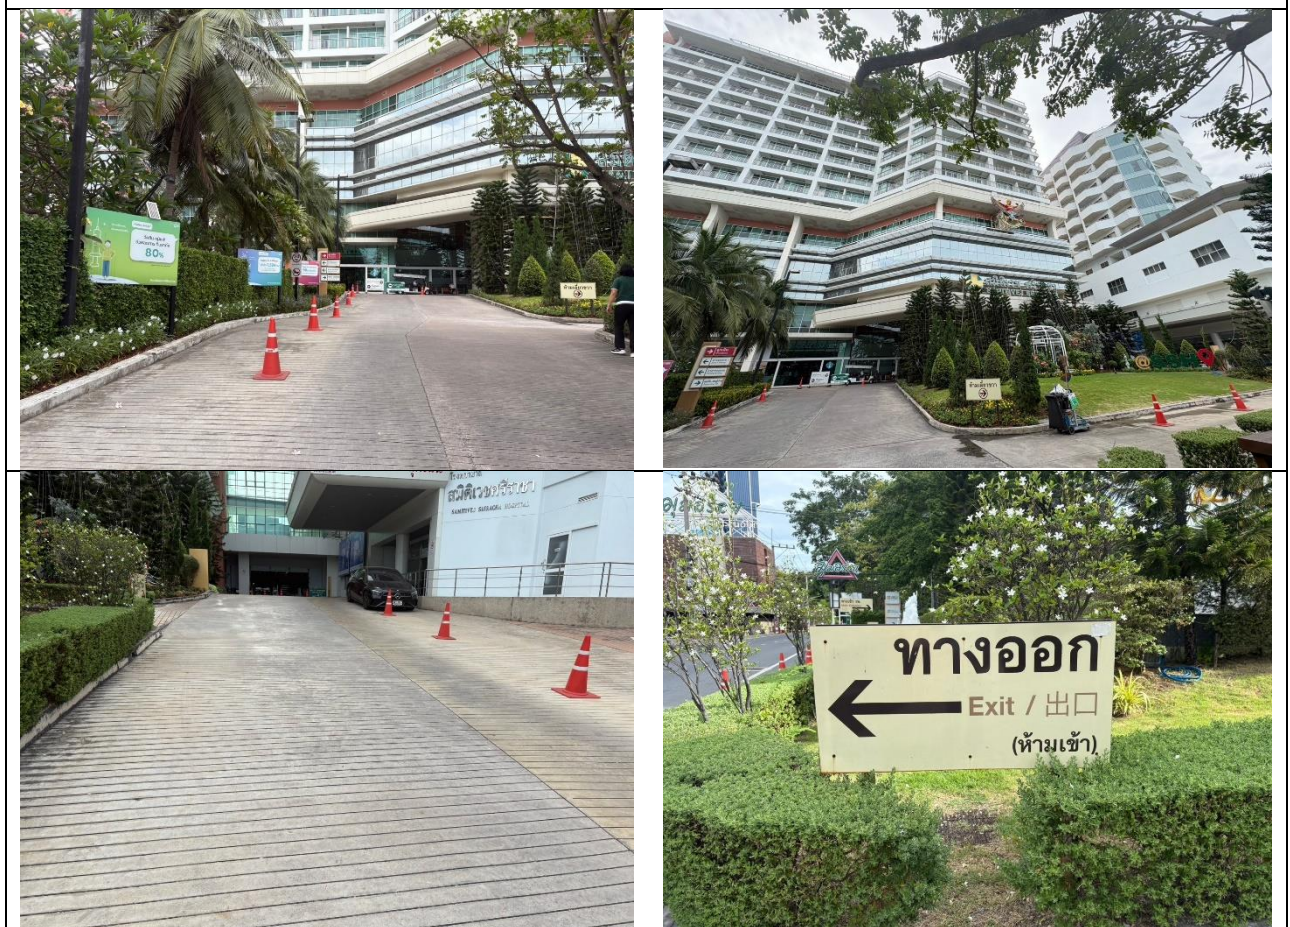
รูปที่ 2.2-18 ทางเข้าออกไม่มีรถจอดกีดขวาง ทางเข้า-ออก

ผลกระทบสิ่งแวดล้อม	มาตรการป้องกันและแก้ไขผลกระทบสิ่งแวดล้อม	ผลการปฏิบัติตามมาตรการฯ	ปัญหา/อุปสรรคและแนวทางแก้ไข	เอกสารอ้างอิง
<b>3. คุณค่าต่อการใช้ประโยชน์ของมนุษย์</b>				
<b>3.1 การใช้ประโยชน์ที่ดิน</b>	กิจกรรมของโครงการฯ เป็นการขยายขีดความสามารถในการรักษาพยาบาล พบว่าประเภทของกิจกรรมมิได้แตกต่างจากเดิม ดังนั้นจึงไม่ขัดต่อกฎกระทรวง ให้ใช้บังคับผังเมืองรวมบริเวณอุตสาหกรรมและชุมชนแหลมฉบัง จังหวัดชลบุรี พ.ศ.2555 อัตราการส่วนพื้นที่ใช้สอยทั้งหมดต่อแปลงที่ดินทั้งหมด (FAR) เท่ากับ 3.38 ต่อ 1 อัตราส่วนพื้นที่อาคารปกคลุมดินต่อแปลงที่ดินทั้งหมด (BCR) เท่ากับ 0.47 ต่อ 1 และอัตราส่วนพื้นที่ว่างปราศจากสิ่งคลุมดินทั้งหมดต่อแปลงที่ดินทั้งหมด (OSR) เท่ากับร้อยละ 56 ซึ่งผ่านเกณฑ์ตามกฎหมายกระทรวงฉบับที่ 50 (พ.ศ.2540) กำหนดไว้	-	-	
<b>3.2 การคมนาคมขนส่ง</b>	1) จัดให้มีเจ้าหน้าที่ของโครงการฯ อำนวยความสะดวกแก่รถที่เข้าและออกพื้นที่โครงการฯ	- โรงพยาบาลมีป้ายเส้นทางจราจรและจัดให้มีเจ้าหน้าที่คอยอำนวยความสะดวกให้แก่ผู้มาใช้บริการ	-	รูปที่ 2.2-15 รูปที่ 2.2-18

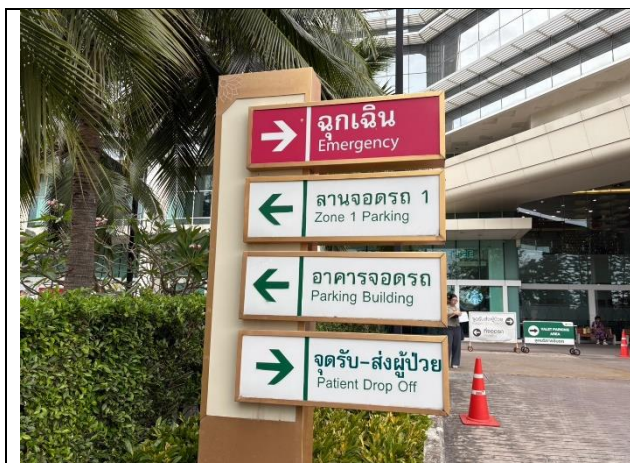
รูปที่ 2.2-19 แสดงเส้นทางภายในโรงพยาบาล

8) จัดทำป้ายและสัญลักษณ์จราจรพื้นทางแสดงทิศทางการจราจรภายในโครงการให้ชัดเจน และไม่ก่อให้เกิดความสับสนของผู้ขับขี่ ทำให้การเคลื่อนตัวของรถในโครงการและบริเวณทางเข้า-ออกโครงการสามารถทำได้อย่างดีและปลอดภัย	- โรงพยาบาลจัดทำป้ายเส้นทางการจราจรภายในโรงพยาบาล	-	รูปที่ 2.2-19

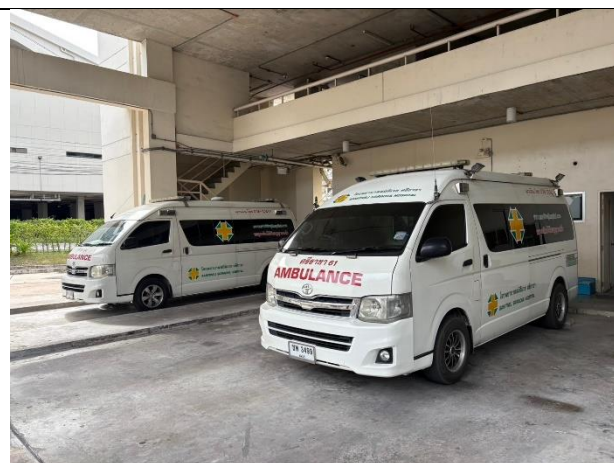
รูปที่ 2.2-20 ที่จอดรถฉุกเฉิน

9) กรณีรถจักรยานยนต์ จัดให้มีพื้นที่จอดจำนวน 700 คัน ที่ชั้น 1 ของอาคารจอดรถรวมทั้งมีพื้นที่จอดรถฉุกเฉินจำนวน 2 คัน และที่จอดรถผู้พิการจำนวน 6 คัน ที่บริเวณชั้น 1	- โรงพยาบาลจัดให้มีที่จอดรถจักรยานยนต์ที่จอดรถฉุกเฉิน และที่จอดรถผู้พิการ ที่ชั้น 1 ของอาคาร	-	รูปที่ 2.2-20 รูปที่ 2.2-21 รูปที่ 2.2-22

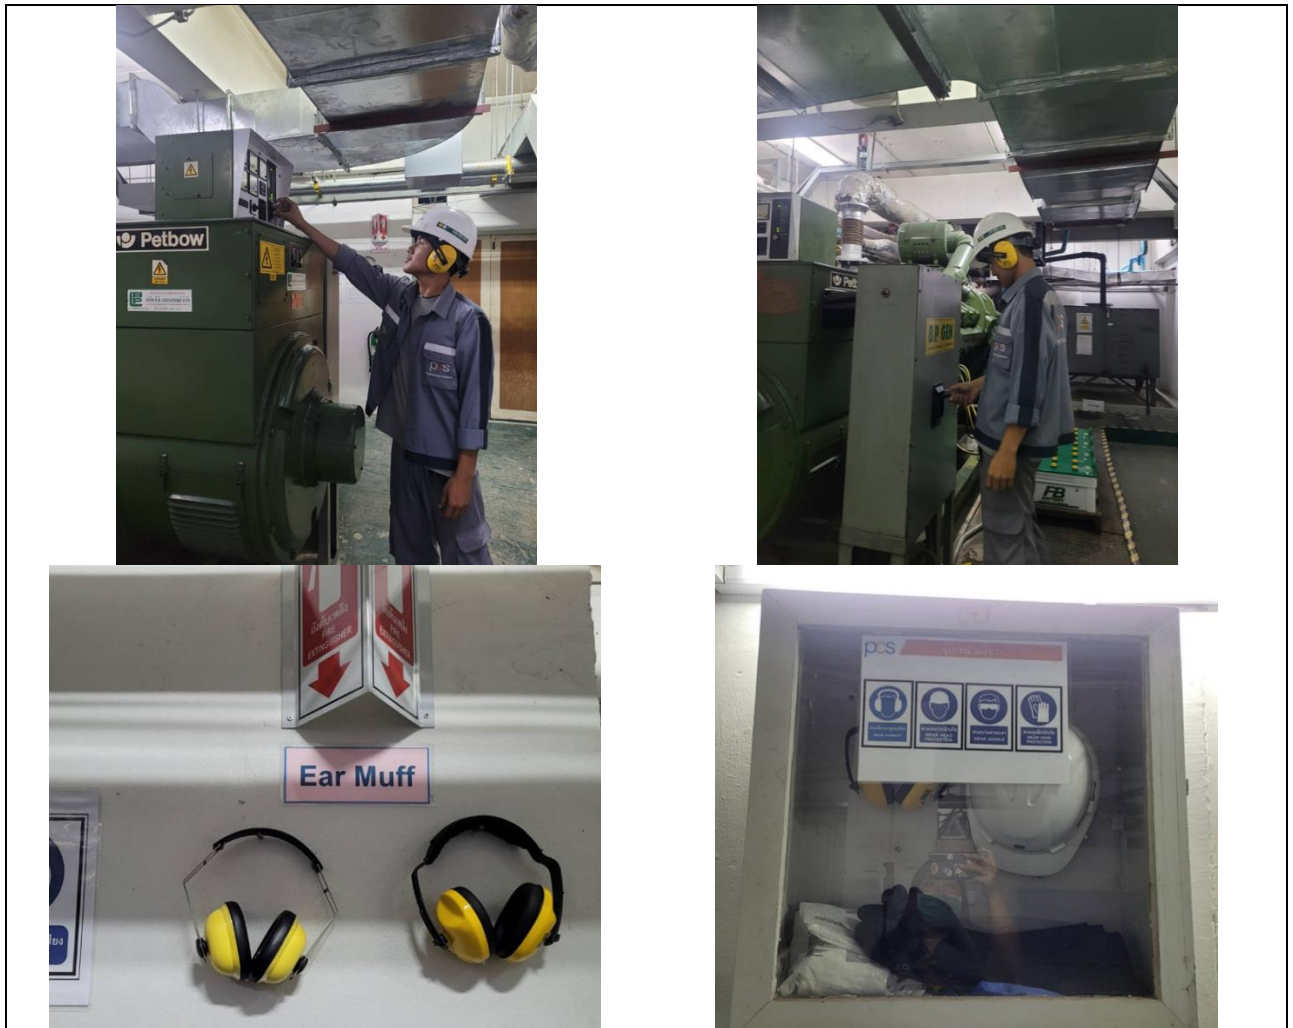
รูปที่ 2.2-30 พนักงานสวม Ear Plug และ Ear Plug สำหรับพนักงาน

ผลกระทบสิ่งแวดล้อม	มาตรการป้องกันและแก้ไขผลกระทบสิ่งแวดล้อม	ผลการปฏิบัติตามมาตรการฯ	ปัญหา/อุปสรรคและแนวทางแก้ไข	เอกสารอ้างอิง
<b>3.3 พลังงานและไฟฟ้า (ต่อ)</b>	11) ในกรณีผู้ที่ต้องเข้าไปปฏิบัติงานกับเครื่องกำเนิดไฟฟ้าสำรอง กำหนดให้ต้องสวม Ear Plug ทุกครั้ง โดยจะสามารถลดระดับเสียงที่จะกระทบต่อผู้ปฏิบัติงาน ซึ่งสามารถลดความดังของเสียงได้ 8-30 เดซิเบล (เอ) ขึ้นอยู่กับชนิดของวัสดุที่ใช้ทำ	- เจ้าหน้าที่สวม Ear Plug ทุกครั้งที่ต้องเข้าไปปฏิบัติงานกับเครื่องกำเนิดไฟฟ้าสำรอง	-	รูปที่ 2.2-30

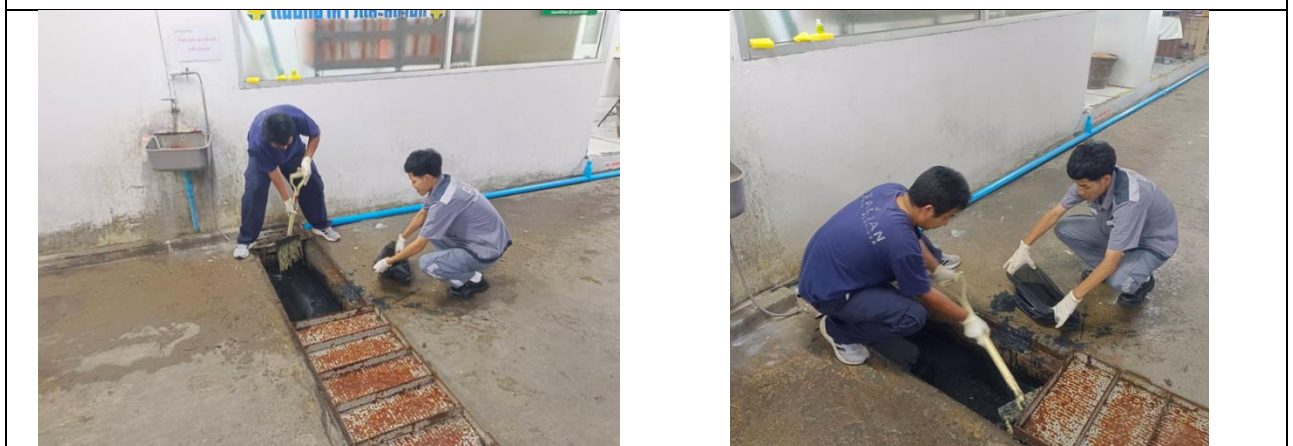
รูปที่ 2.2-31 ขุดลอกท่อระบายน้ำ

ผลกระทบสิ่งแวดล้อม	มาตรการป้องกันและแก้ไขผลกระทบสิ่งแวดล้อม	ผลการปฏิบัติตามมาตรการฯ	ปัญหา/อุปสรรคและแนวทางแก้ไข	เอกสารอ้างอิง
1.9 อุทกวิทยาและคุณภาพน้ำใต้ดิน (ต่อ)	2) ดูแลบ่อกักน้ำไม่ให้เกิดการสะสมของตะกอนดินเพื่อให้การระบายน้ำมีประสิทธิภาพ	-โรงพยาบาลมีเจ้าหน้าที่คอยตรวจสอบการอุดตันและการสะสมของตะกอนดิน หากพบจะทำการล้างทันที	-	รูปที่ 2.2-31 รูปที่ 2.2-32

ผลกระทบสิ่งแวดล้อม	มาตรการป้องกันและแก้ไขผลกระทบสิ่งแวดล้อม	ผลการปฏิบัติตามมาตรการฯ	ปัญหา/อุปสรรคและแนวทางแก้ไข	เอกสารอ้างอิง
<b>3.4 น้ำใช้/น้ำดื่ม (ต่อ)</b>	11) กรณีที่อาคารมีการใช้สารเคมี เช่น การฉีดกำจัดปลวก มด แมลงสาบ ควรดำเนินการอย่างระมัดระวัง โดยเฉพาะบริเวณถังเก็บน้ำ เพื่อป้องกันไม่ให้สารเคมีปนเปื้อนลงไปในถังเก็บน้ำ	- อาคารโรงพยาบาลมีการออกแบบเดินท่อสำหรับกำจัดปลวกมดแมลงสาบ เพื่อป้องกันการปนเปื้อนน้ำในถังเก็บน้ำใต้ดิน		
<b>3.5 การระบายน้ำและการป้องกันน้ำท่วม</b>	1) ทำความสะอาดรางระบายน้ำ และท่อระบายน้ำออกความถี่ 6 เดือน/ครั้ง	- โรงพยาบาลได้จัดให้มีเจ้าหน้าที่ทำการตรวจสอบและดูแลระบบระบายน้ำ ขุดลอกท่อระบายน้ำ บ่อหน่วงน้ำ รวมทั้งการสูบน้ำ ต่อก่อนจากระบบบำบัดน้ำเสียของพื้นที่โรงพยาบาล โดยมีความถี่ในการจัดการและดูแล 6 เดือน/ครั้ง ซึ่งภายใน 1 ปี จะดูแล 2 ครั้ง เป็นประจำอย่างสม่ำเสมอ		รูปที่ 2.2-31

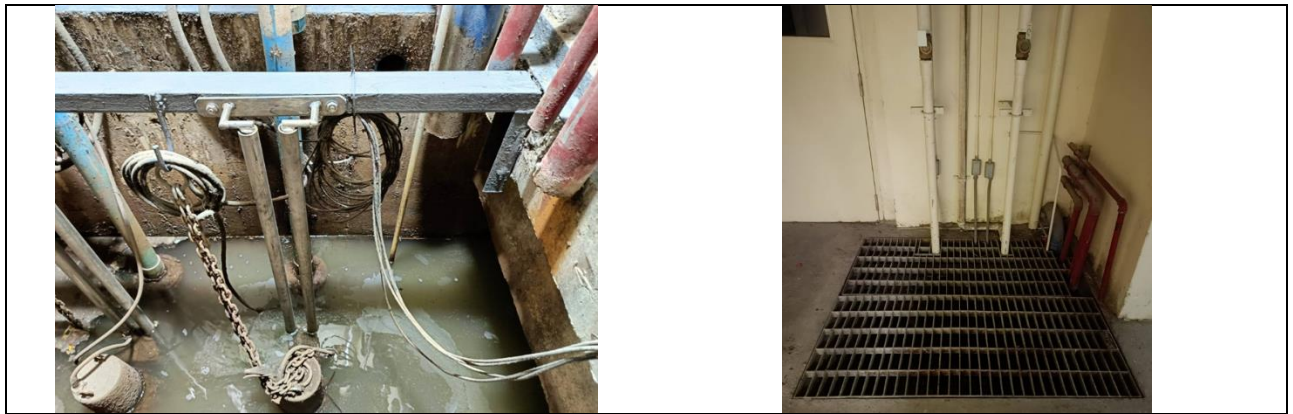
รูปที่ 2.2-32 บ่อหน่วงน้ำฝน

2) จัดให้มีบ่อหน่วงน้ำฝน เพื่อไม่ให้อัตราการไหลของน้ำฝนออกนอกโครงการมากกว่าก่อนก่อสร้าง	- โรงพยาบาลจัดให้มีบ่อหน่วงน้ำฝน		รูปที่ 2.2-32
	3) จัดให้มีเครื่องสูบน้ำสำรองแบบเคลื่อนที่ได้จำนวนอย่างน้อย 2 เครื่อง เพื่อใช้ในกรณีเกิดน้ำท่วมขังภายในพื้นที่โครงการ	- โรงพยาบาลจัดให้มีเครื่องสูบน้ำสำรองจำนวน 2 เครื่อง เพื่อใช้ในกรณีเกิดน้ำท่วม

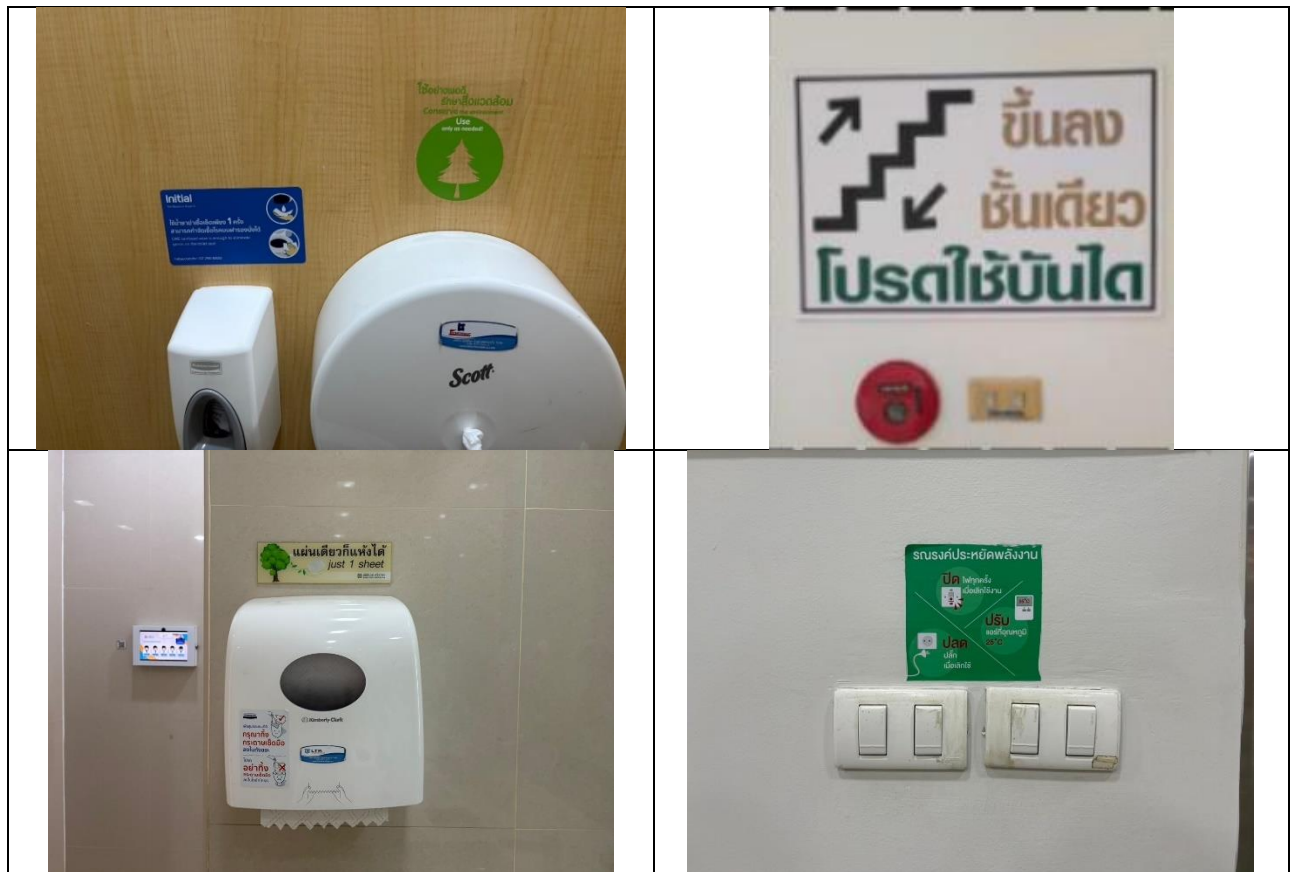
รูปที่ 2.2-46 ป้ายประหยัดกระดาษ, อนุรักษ์พลังงาน

5) ส่งเสริมการอนุรักษ์พลังงาน โดยให้พนักงานร่วมมือในการใช้พลังงานอย่างเหมาะสม เช่น การกำหนดช่วงเวลาการเปิด-ปิดเครื่องปรับอากาศ ทุกหน่วยงานปิดไฟเมื่อเลิกใช้งาน ปิดก๊อกน้ำให้สนิททุกครั้งเมื่อเลิกใช้งาน เป็นต้น	-โรงพยาบาลได้ส่งเสริมการอนุรักษ์พลังงาน โดยให้พนักงานร่วมมือในการใช้พลังงานอย่างเหมาะสม	-	รูปที่ 2.2-24 รูปที่ 2.2-26 รูปที่ 2.2-46 รูปที่ 2.2-47

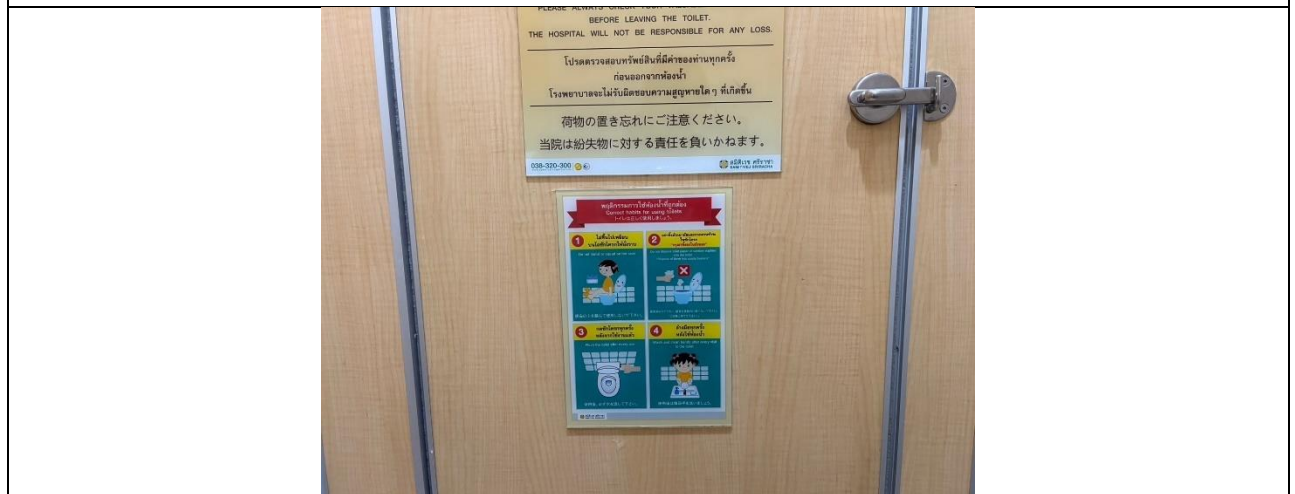
รูปที่ 2.2-47 ป้ายห้ามทิ้งขยะลงชักโครก

ผลกระทบสิ่งแวดล้อม	มาตรการป้องกันและแก้ไขผลกระทบสิ่งแวดล้อม	ผลการปฏิบัติตามมาตรการฯ	ปัญหา/อุปสรรคและแนวทางแก้ไข	เอกสารอ้างอิง
<b>3.5 การระบายน้ำและการป้องกันน้ำท่วม (ต่อ)</b>	5) ติดตั้งท่อขนาดเส้นผ่านศูนย์กลาง ขนาด 8 นิ้ว และ 10 นิ้ว เพื่อให้เกิดการหมุนวนน้ำและควบคุมปริมาณระบายน้ำจากบ่อพักออกสู่ภายนอกโครงการ	- โรงพยาบาลติดตั้งท่อขนาดเส้นผ่านศูนย์กลาง ขนาด 8 นิ้ว และ 10 นิ้ว เพื่อหมุนวนน้ำและระบายน้ำจากบ่อพัก		
<b>3.6 การกำจัดน้ำเสีย</b>	1) สร้างความเข้าใจให้พนักงานไม่ทิ้งเศษขยะหรือที่ย่อยสลายไม่ได้ลงสู่ระบบบำบัดน้ำเสีย	- โรงพยาบาลได้จัดทำป้ายห้ามทิ้งขยะลงชักโครก
