บทที่ 3

การปฏิบัติตามมาตรการป้องกันและแก้ไขผลกระทบสิ่งแวดล้อม

รายละเอียดผลการปฏิบัติตามมาตรการป้องกันและแก้ไขผลกระทบสิ่งแวดล้อม ระยะดำเนินการของ โครงการ ไอดีโอ โมบิ สุขุมวิท 40

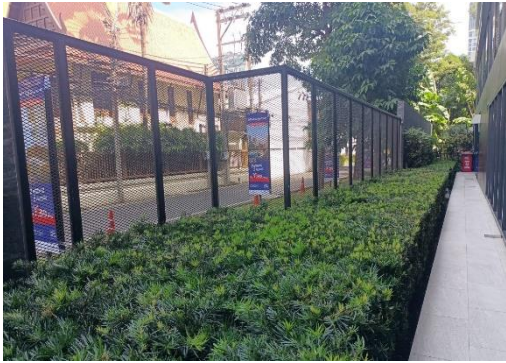
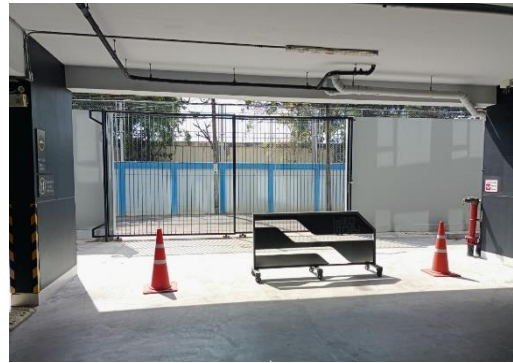
ภาพที่ 1 รั้วรอบพื้นที่โครงการ

3.1) ทรัพยากรสิ่งแวดล้อมทางกายภาพ				
3.1.1 สภาพภูมิประเทศ	1. จัดให้มีรั้วรอบพื้นที่โครงการเพื่อกันขอบเขตพื้นที่อย่างชัดเจน และป้องกันการพังทลายของดินสู่พื้นที่ข้างเคียง	โครงการจัดให้มีรั้วรอบพื้นที่โครงการเพื่อกันขอบเขตพื้นที่อย่างชัดเจน และป้องกันการพังทลายของดินสู่พื้นที่ข้างเคียง	-	ดังภาพที่ 1

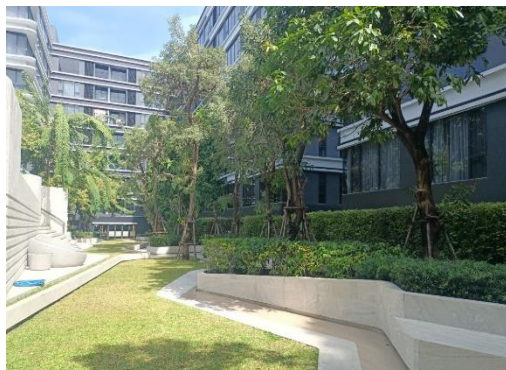
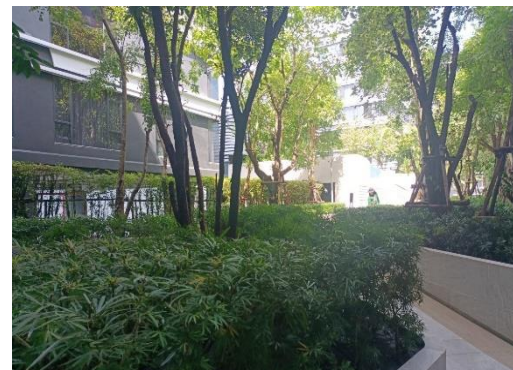
ภาพที่ 2 สภาพพื้นที่สีเขียว

2. จัดให้มีการปลูกไม้ยืนต้น ไม้พุ่ม ไม้คลุมดิน ภายในโครงการ โดยเฉพาะบริเวณแนวเขตที่ดินเพื่อให้พืชช่วยยึดหน้าดิน	โครงการจัดให้มีการปลูกไม้ยืนต้น ไม้พุ่ม ไม้คลุมดิน ภายในโครงการ โดยเฉพาะบริเวณแนวเขตที่ดินเพื่อให้พืชช่วยยึดหน้าดิน	-	ดังภาพที่ 2

3.1.2 คุณภาพอากาศ(ต่อ)	(3) จัดให้มีพื้นที่สีเขียวภายในพื้นที่โครงการเพื่อให้ ต้นไม้ดังกล่าวช่วยดูดซับมลพิษจากที่จอดรถ ของโครงการ	โครงการจัดให้มีพื้นที่สีเขียวภายในพื้นที่โครงการ เพื่อให้ต้นไม้ดังกล่าวช่วยดูดซับมลพิษจากที่จอดรถ ของโครงการ	-	ดังภาพที่ 2

5. จัดให้มีการปลูกต้นไม้ยืนต้นบริเวณแนวเขตที่ดินด้านทิศ เหนือและทิศตะวันออก ได้แก่ มะฮอกกานี และแคนา ซึ่ง ต้นไม้ดังกล่าวเป็นแนวกันชนช่วยลดระดับเสียงจากโคร การอีกทางหนึ่ง	โครงการจัดให้มีการปลูกต้นไม้ยืนต้นบริเวณแนวเขต ที่ดินด้านทิศเหนือและทิศตะวันออก ได้แก่ มะฮอกกานี และแคนา ซึ่งต้นไม้ดังกล่าวเป็นแนวกัน ชนช่วยลดระดับเสียงจากโครการอีกทางหนึ่ง	-	ดังภาพที่ 2

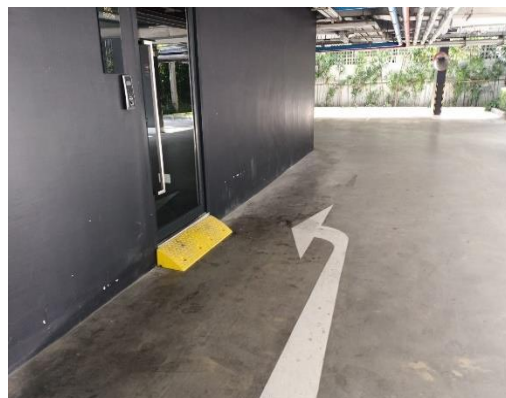
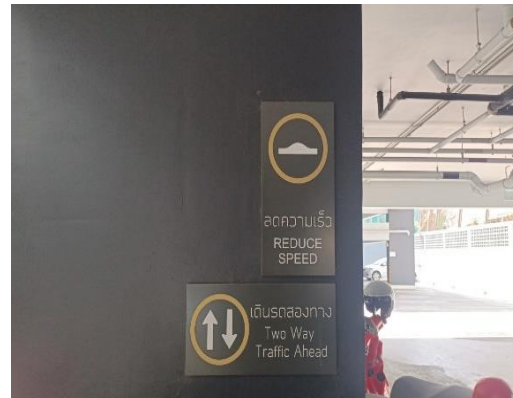
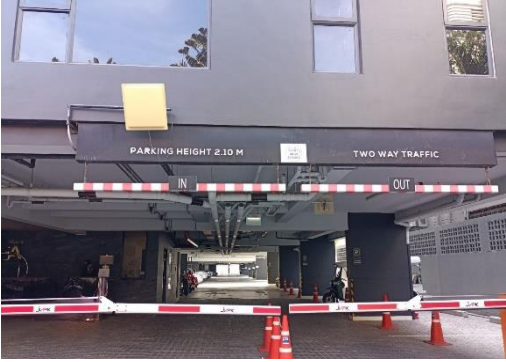
ภาพที่ 3 ป้ายและสัญลักษณ์จราจร

3.1.2 คุณภาพอากาศ	1) มาตรการป้องกันผลกระทบด้านฝุ่นละออง			
	(1) ควบคุมความเร็วของรถภายในโครงการ เช่น ป้ายจำกัดความเร็ว สันนูลดความเร็ว เพื่อไม่ให้เกิดการฟุ้งกระจายของฝุ่นบนผิวถนน	โครงการจัดให้มีป้ายจำกัดความเร็วเพื่อควบคุมความเร็วของรถภายในโครงการ	-	ดังภาพที่ 3

(2) ติดตั้งป้ายห้ามติดเครื่องยนต์ทิ้งไว้ภายในบริเวณ พื้นที่จอดรถ ให้สามารถสังเกตได้อย่างชัดเจน	นิติบุคคลฯ จัดให้มีป้ายห้ามติดเครื่องยนต์ทิ้งไว้ภายใน บริเวณพื้นที่จอดรถ ให้สามารถสังเกตได้อย่างชัดเจน	-	ดังภาพที่ 3

3.1.3 เสียง(ต่อ)	2. จัดตั้งป้ายห้ามรบกวนเครื่องยนต์ไว้บริเวณที่จอดรถและทาง วิ่งภายในโครงการให้เห็นอย่างชัดเจน	นิติบุคคลฯ จัดให้มีป้ายห้ามติดเครื่องยนต์ทั้งไว้ใน บริเวณพื้นที่จอดรถ ให้สามารถสังเกตได้อย่างชัดเจน	-	ดังภาพที่ 3

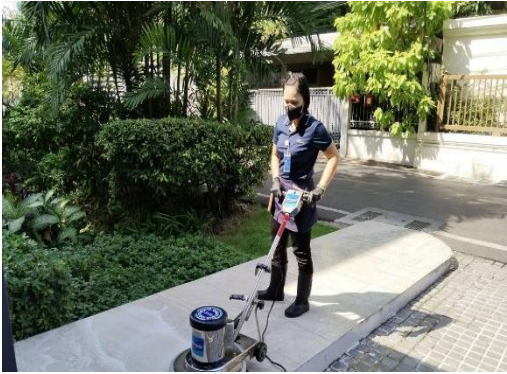
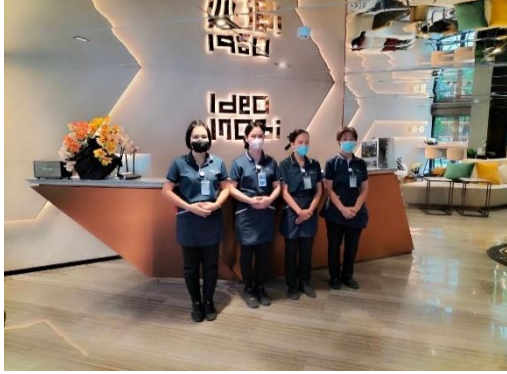
<p>ภาพที่ 4 กิจกรรมทำความสะอาดถนนภายในโครงการ(ต่อ)</p>	<p>ภาพที่ 5 แม่บ้านประจำโครงการ</p>

(2) ดูแลรักษาความสะอาดถนนภายในโครงการโดยฉีดล้างถนนเป็นประจำสม่ำเสมอ	นิติบุคคลฯ จัดให้มีเจ้าหน้าที่ดูแล รักษาความสะอาดบริเวณพื้นที่ภายในโครงการและจัดให้มีแผนทำความสะอาดอย่างสม่ำเสมอ	-	ดังภาพที่ 4 และภาพที่ 5

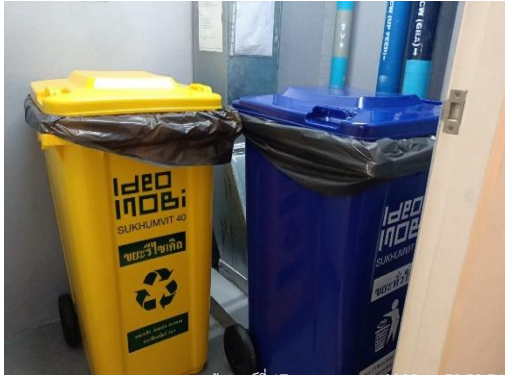
ภาพที่ 14 ห้องพักมูลฝอยประจำชั้น

3.2.1 นิเวศวิทยาทางน้ำ (ต่อ)	<p>2. การจัดการมูลฝอย</p> <p>- ติดป้ายประชาสัมพันธ์ไม่ให้ผู้พักอาศัยภายในโครงการนี้ทิ้งมูลฝอยลงกระบายน้ำ และควบคุมการปฏิบัติตามอย่างเคร่งครัด</p> <p>- จัดให้มีห้องพักมูลฝอยประจำชั้นตั้งแต่ชั้นที่ 2-8 ตั้งอยู่ติดกับห้องไฟฟ้า และลิฟต์ของแต่ละชั้นมีขนาดพื้นที่ 3.1 ตารางเมตร ภายในห้องพักมูลฝอยประจำชั้นแต่ละห้องจะตั้งถังมูลฝอยขนาด 50 ลิตร จำนวน 2 ถัง (ถังมูลฝอยทั่วไป 1 ถัง และถังมูลฝอยอันตราย 1 ถัง) และถังมูลฝอยขนาด 140 ลิตร จำนวน 2 ถัง (ถังมูลฝอยเปียก 1 ถัง และถังมูลฝอยรีไซเคิล 1 ถัง) ซึ่งจะรองรับมูลฝอยที่เกิดขึ้นในแต่ละชั้นได้อย่างเพียงพอ</p>	<p>นิติบุคคลฯอยู่ในระหว่างการสั่งทำป้ายประชาสัมพันธ์ไม่ให้ผู้พักอาศัยภายในโครงการนี้ทิ้งมูลฝอยลงกระบายน้ำ หากได้รับป้ายแล้วจะรีบดำเนินการตามที่มาตรการกำหนดอย่างเคร่งครัด</p> <p>โครงการจัดให้มีห้องพักมูลฝอยประจำชั้นตั้งแต่ชั้นที่ 2-8 ตั้งอยู่ติดกับห้องไฟฟ้า และลิฟต์ของแต่ละชั้นมีขนาดพื้นที่ 3.1 ตารางเมตร ภายในห้องพักมูลฝอยประจำชั้นแต่ละห้องจะตั้งถังมูลฝอยขนาด 50 ลิตร จำนวน 2 ถัง และถังมูลฝอยขนาด 140 ลิตร จำนวน 2 ถัง</p>	<p>-</p> <p>-</p>	<p>-</p> <p>ดงภาพ 14</p>

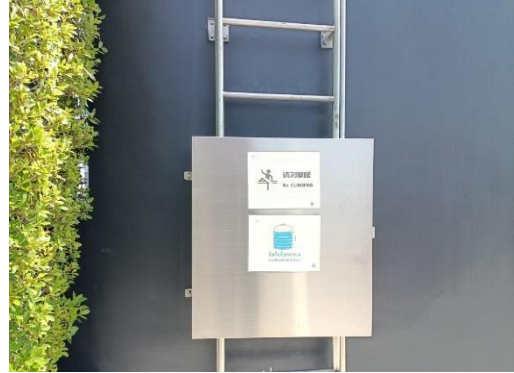
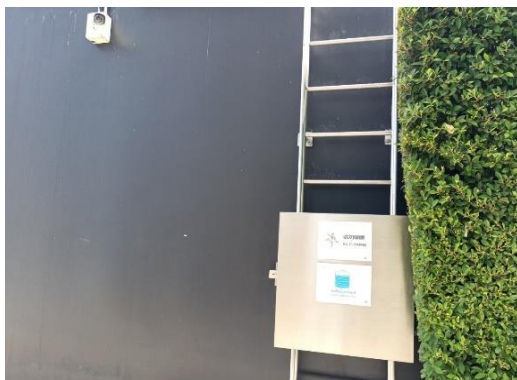
ภาพที่ 15 ถังเก็บสำรองน้ำ

3.3) คุณค่าการใช้ประโยชน์ของมนุษย์				
3.3.1 การใช้น้ำ	<p>1. จัดให้มีน้ำสำรองเก็บไว้ในถังเก็บน้ำใต้ดิน และถังเก็บน้ำชั้นดาดฟ้า โดยสำรองน้ำใช้ได้นานไม่น้อยกว่า 1 วัน</p> <p>2. จัดให้มีระบบสูบน้ำในอาคารซึ่งทำหน้าที่สูบน้ำจ่ายน้ำโดยไม่ดึงน้ำเข้ามาจากท่อประปาโดยตรง และควบคุมการจ่ายน้ำด้วยระบบตั้งเวลา ซึ่งกำหนดเวลาการสูบน้ำในช่วง 24.00-05.00 น. ซึ่งอยู่นอกช่วงเวลาที่พักอาศัยใกล้เคียงมีการใช้น้ำมาก</p> <p>3. โครงการจะกำหนดเวลาในการล้างถังเก็บน้ำในช่วงวันจันทร์-ศุกร์ เวลาประมาณ 10.00-15.00 น. โดยกำหนดให้มีการล้างทำความสะอาดถังถังเพื่อให้ถังเก็บน้ำเหลือสามารถสำรองน้ำใช้ของอาคารได้ โดยจะแจ้งให้ผู้พักอาศัยทราบล่วงหน้าก่อน 1 สัปดาห์</p>	<p>โครงการจัดให้มีน้ำสำรองเก็บไว้ในถังเก็บน้ำใต้ดิน และถังเก็บน้ำชั้นดาดฟ้า โดยสำรองน้ำใช้ได้นานไม่น้อยกว่า 1 วัน</p> <p>โครงการจัดให้มีระบบสูบน้ำในอาคารซึ่งทำหน้าที่สูบน้ำจ่ายน้ำโดยไม่ดึงน้ำเข้ามาจากท่อประปาโดยตรง และควบคุมการจ่ายน้ำด้วยระบบตั้งเวลา ซึ่งกำหนดเวลาการสูบน้ำในช่วง 24.00-05.00 น. ซึ่งอยู่นอกช่วงเวลาที่พักอาศัยใกล้เคียงมีการใช้น้ำมาก</p> <p>นิติบุคคลฯ ปฏิบัติตามมาตรการกำหนด</p>	<p>-</p> <p>-</p> <p>-</p>	<p>ดั่งภาพที่ 15</p> <p>ดั่งภาพที่ 16</p> <p>-</p>

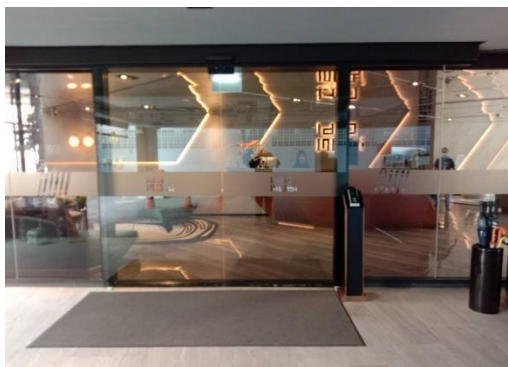
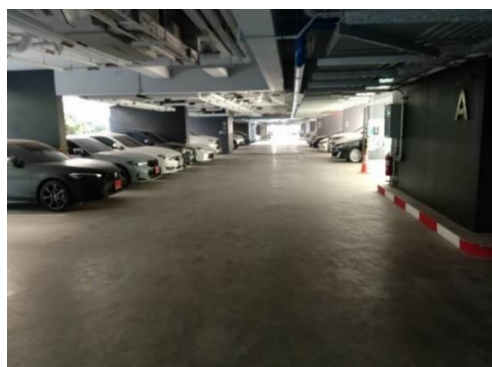
ภาพที่ 18 ไฟฟ้าส่องสว่างบริเวณภายในอาคารและโดยรอบพื้นที่โครงการ

องค์ประกอบทางสิ่งแวดล้อมและคุณค่าต่าง ๆ	มาตรการป้องกันและแก้ไขผลกระทบสิ่งแวดล้อม	รายละเอียดการปฏิบัติตามมาตรการฯ	ปัญหา/อุปสรรคและการแก้ไข	เอกสารอ้างอิงรูปภาพหรือเอกสาร
3.3.1 การใช้น้ำ(ต่อ)	9. โครงการจะต้องควบคุมพนักงานของโครงการให้ปฏิบัติตามมาตรการอย่างเคร่งครัด	นิติบุคคลฯ ปฏิบัติตามมาตรการกำหนด	-	-
3.3.2 สระว่ายน้ำ 1) คุณภาพน้ำสระว่ายน้ำ	โครงการต้องปฏิบัติตามคำแนะนำของกระทรวงสาธารณสุขและกำหนดให้มีมาตรการป้องกันและแก้ไขผลกระทบในเรื่องคุณภาพน้ำในสระว่ายน้ำ ดังนี้ 1. มาตรการด้านความปลอดภัยและอุบัติเหตุการจมน้ำ 1) จัดให้มีการติดตั้งระบบไฟฟ้าแสงสว่างเพียงพอทั่วบริเวณสระว่ายน้ำ เพื่อให้มองเห็นได้ชัดเจนในกรณีที่มีการเปิดใช้สระในเวลากลางคืน	โครงการจัดให้มีระบบไฟฟ้าแสงสว่างเพียงพอทั่วบริเวณสระว่ายน้ำ เพื่อให้มองเห็นได้ชัดเจนในกรณีที่มีการเปิดใช้สระในเวลากลางคืน	-	ดังภาพที่ 18

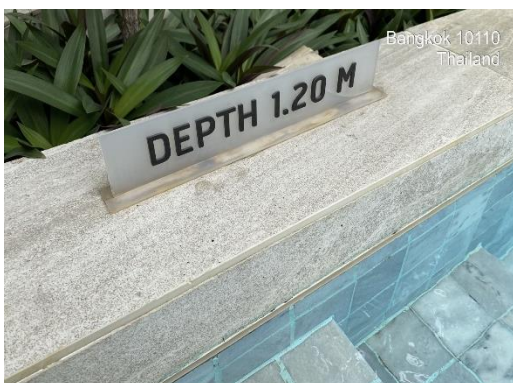
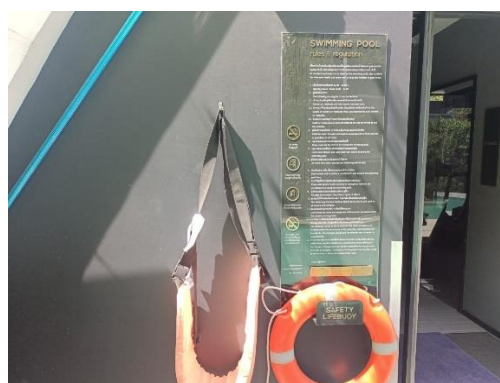
ภาพที่ 19 ป้ายบอกระดับความลึกสระว่ายน้ำ

1) คุณภาพน้ำสระว่ายน้ำ(ต่อ)	2) จัดให้มีป้ายบอกระดับความลึกหรือเลขบอกตัวระดับความลึกที่สามารถมองเห็นได้ชัดเจน โดยมีตัวเลขแสดงความลึกเป็นระยะๆ อย่างน้อย 3 ระยะ	โครงการจัดให้มีป้ายบอกระดับความลึกหรือเลขบอกตัวระดับความลึกที่สามารถมองเห็นได้ชัดเจน โดยมีตัวเลขแสดงความลึกเป็นระยะๆ อย่างน้อย 3 ระยะ	-	ดังภาพที่ 19

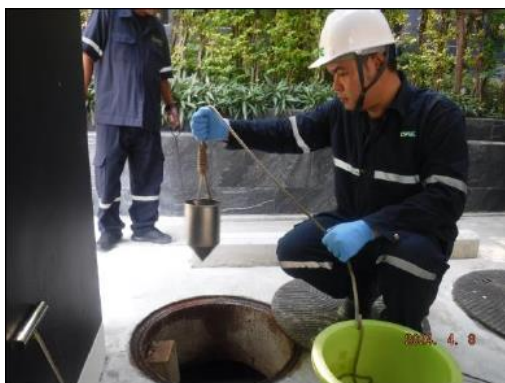
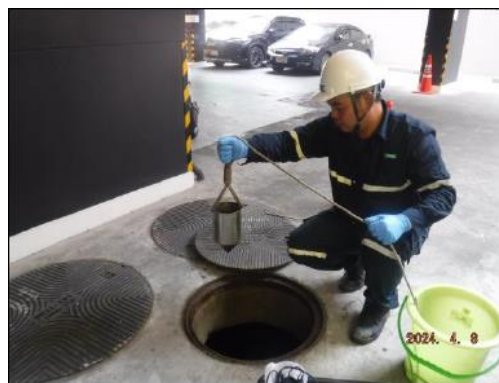
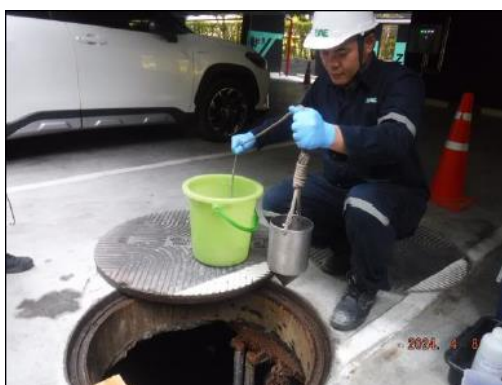
รูปที่ 4.4-1 การเก็บตัวอย่างคุณภาพน้ำทิ้ง

โครงการดำเนินการการตรวจวัดคุณภาพน้ำทิ้งครบตรงไปตามมาตรการกำหนดไว้ในเล่มการติดตามผลกระทบสิ่งแวดล้อม เพื่อไม่ให้เกิดผลกระทบต่อผู้พักอาศัยและประชาชนบริเวณโดยรอบพื้นที่โครงการ

(บริเวณน้ำเสียก่อนเข้าระบบบำบัด)

(บริเวณน้ำทิ้งหลังออกจากระบบบำบัด)

(บริเวณคุณภาพน้ำก่อนระบายออกสู่ภายนอกโครงการ)
