ผลการปฏิบัติตามมาตรการป้องกัน  
และแก้ไขผลกระทบสิ่งแวดล้อม

#### 2.1 แผนการติดตามการปฏิบัติตามมาตรการป้องกันและแก้ไขผลกระทบสิ่งแวดล้อม

**ตารางที่ 2-2 ผลการปฏิบัติตามมาตรการป้องกันและแก้ไขผลกระทบสิ่งแวดล้อม โครงการทำเรือขนถ่ายถ่านหินของโรงไฟฟ้าบีแอลซีพี ระยะดำเนินการ  
ระหว่างเดือนกรกฎาคม-ธันวาคม พ.ศ. 2567**

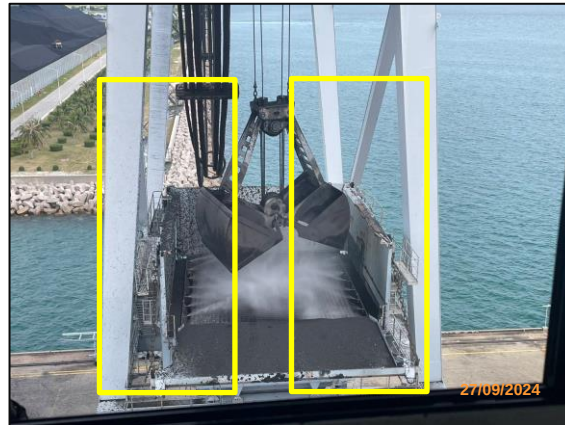
รูปที่ 2-1 ระบบฉีบน้ำบริเวณ Ship Unloading Hopper

| มาตรการป้องกันและแก้ไขผลกระทบสิ่งแวดล้อม | ผลการปฏิบัติตามมาตรการฯ | ปัญหา อุปสรรค ที่ไม่สามารถ<br>ปฏิบัติตามมาตรการฯ และ<br>แนวทางการแก้ไข |
|---|---|---|
| 1.1 ติดตั้งระบบฉีดน้ำแบบม่านน้ำที่ Hopper ขณะทำการขนถ่ายถ่านหิน เพื่อลดการฟุ้งกระจายของฝุ่นในขณะที่ Grab ปลอ่ยถ่านหินลงใน Hopper ที่หน้าท่า | - ดำเนินการตามมาตรการที่กำหนด โดยมีการติดตั้งระบบฉีดน้ำแบบม่านน้ำที่บริเวณตัวถักถ่านหิน (Hopper) เพื่อลดการฟุ้งกระจายของฝุ่นขณะขนถ่ายถ่านหินที่หน้าท่าเทียบเรือ แสดงดัง <b>รูปที่ 2-1</b> | - |

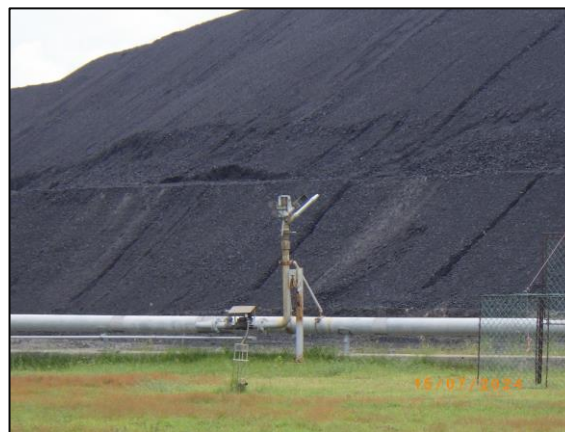
รูปที่ 2-2 การติดตั้งระบบสเปรย์น้ำโดยรอบลานกองถ่านหิน

| มาตรการป้องกันและแก้ไขผลกระทบสิ่งแวดล้อม | ผลการปฏิบัติตามมาตรการฯ | ปัญหา อุปสรรค ที่ไม่สามารถ<br>ปฏิบัติตามมาตรการฯ และ<br>แนวทางการแก้ไข |
|---|---|---|
| 1.2 ติดตั้งระบบฉีดพ่นน้ำจำนวนอย่างน้อย 6 ตัว รอบ ๆ ถ่านหินแต่ละกอง โดยใช้ระบบการควบคุมการฉีดพ่นน้ำแบบอัตโนมัติ ซึ่งปรับได้ตามความเร็วของกระแสลม และความสามารถในการพ่นน้ำขึ้นกับสภาพภูมิอากาศ | - ดำเนินการตามมาตรการที่กำหนด โครงการได้ติดตั้งระบบสเปรย์น้ำโดยรอบลานกองถ่านหิน จำนวนทั้งสิ้น 45 จุด และจัดให้มีการฉีดพ่นน้ำทั้งนี้ พิจารณาความถี่ในการฉีดพ่นน้ำตามสภาพอากาศในแต่ละวัน แสดงดัง <b>รูปที่ 2-2 ถึง รูปที่ 2-3 และ ภาคผนวก ข-1 ถึง ภาคผนวก ข-2</b> | - |

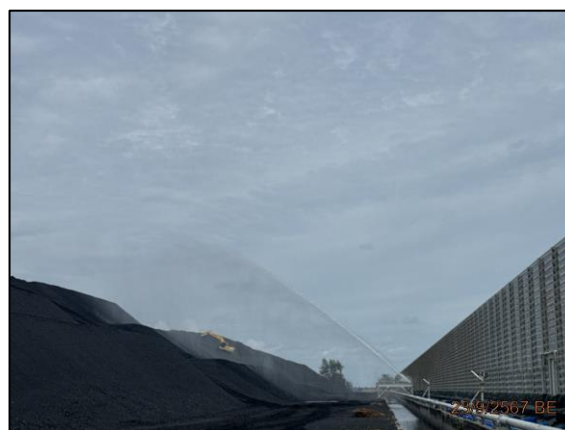
รูปที่ 2-3 การสเปรย์น้ำบริเวณลานกองถ่านหิน

| มาตรการป้องกันและแก้ไขผลกระทบสิ่งแวดล้อม | ผลการปฏิบัติตามมาตรการฯ | ปัญหา อุปสรรค ที่ไม่สามารถปฏิบัติตามมาตรการฯ และ<br>แนวทางการแก้ไข |
|---|---|---|
| 2.5 ฉีดพ่นน้ำบริเวณกองถ่านหิน เพื่อป้องกันการฟุ้งกระจายของฝุ่นจากกองถ่านหิน | - ดำเนินการเช่นเดียวกับมาตรการด้านคุณภาพอากาศ โดยฉีดพ่นน้ำบริเวณกองถ่านหิน เพื่อป้องกันการฟุ้งกระจายของฝุ่นจากถ่านหิน แสดงดัง <b>รูปที่ 2-3</b> | - |

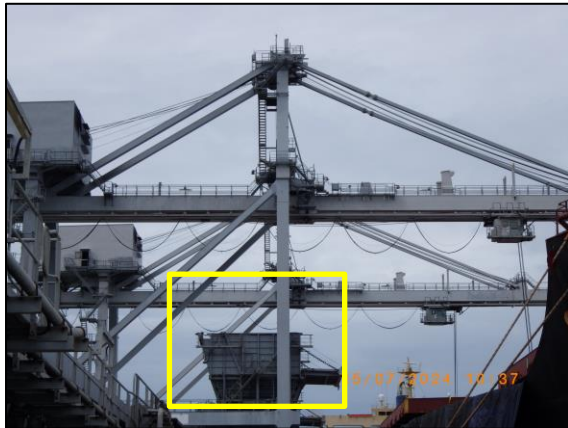
รูปที่ 2-4 แผ่นกำบังลมที่ Ship Unloading Hopper

| มาตรการป้องกันและแก้ไขผลกระทบสิ่งแวดล้อม | ผลการปฏิบัติตามมาตรการฯ | ปัญหา อุปสรรค ที่ไม่สามารถ<br>ปฏิบัติตามมาตรการฯ และ<br>แนวทางการแก้ไข |
|---|---|---|
| 1.3 ติดตั้งแผ่นกักบังกระแสลมในบริเวณ Traveling Hopper สายพาน บริเวณท่าเรือและสายพานเข้าลานกองถ่านหิน | - ดำเนินการตามมาตรการที่กำหนด โดยมีการติดตั้งแผ่นกักบังลมในบริเวณที่กล่าวมาแล้วทั้งหมด รวมทั้งการติดตั้งสายพานลำเลียงถ่านหินเป็นระบบปิด นอกจากนี้โครงการได้ติดตั้งผ้าใบ เพื่อป้องกันถ่านหินตกลงในทะเล ซึ่งเพิ่มเติมจากรายงาน EIA ที่กำหนด และเป็นไปตามข้อเสนอแนะของคณะทำงานติดตามตรวจสอบการปฏิบัติตามมาตรการฯ ของโครงการ แสดงดัง <b>รูปที่ 2-4 ถึง รูปที่ 2-6</b> | - |
| 1.6 ควบคุมระดับความสูงของอุปกรณ์ที่ใช้ตัก และปลอ่ยถ่านหินในขณะที่ทำการขนถ่ายที่บริเวณ Traveling Hopper ในช่วงที่เปลี่ยนแนวของระบบสายพานใน Transfer Tower และบริเวณลานกองถ่านหินให้อยู่ใกล้กับพื้นที่รองรับที่สุด | - ดำเนินการตามมาตรการที่กำหนด โดยควบคุมระดับความสูงของการตัก และปลอ่ยถ่านหินให้อยู่ใกล้กับพื้นรองรับมากที่สุด โดยกำหนดให้เป็นไปตามการออกแบบของอุปกรณ์ แสดงดัง <b>รูปที่ 2-4</b> | - |

| มาตรการป้องกันและแก้ไขผลกระทบสิ่งแวดล้อม | ผลการปฏิบัติตามมาตรการฯ | ปัญหา อุปสรรค ที่ไม่สามารถปฏิบัติตามมาตรการฯ และ<br>แนวทางการแก้ไข |
|---|---|---|
| 2.4 ติดตั้งแผ่นป้องกันถ่านหิน (Spill Plate) ที่ Unloader Hopper เพื่อป้องกันการร่วงหล่นของถ่านหินจาก Grab ลงในบริเวณหน้าท่าและตกลงในทะเล | - ดำเนินการตามมาตรการที่กำหนด โดยติดตั้งแผ่นป้องกันถ่านหิน (Spill Plate) ที่ Unloading Hopper เป็นที่เรียบร้อยแล้ว นอกจากนี้โครงการได้ติดตั้งผ้าใบเพื่อป้องกันถ่านหินตกลงในทะเล ซึ่งเพิ่มเติมจากรายงาน EIA ที่กำหนด แสดงดัง <b>รูปที่ 2-4 และ รูปที่ 2-6</b> | - |

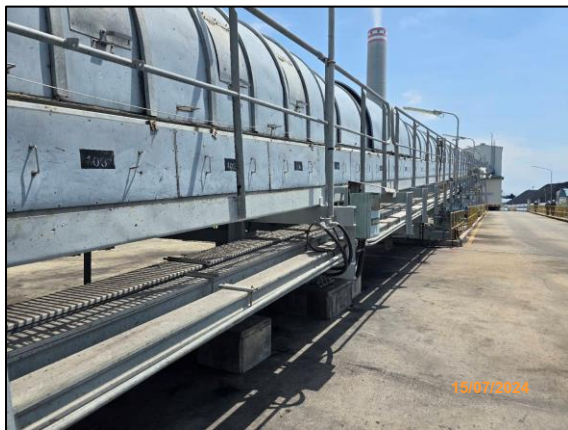
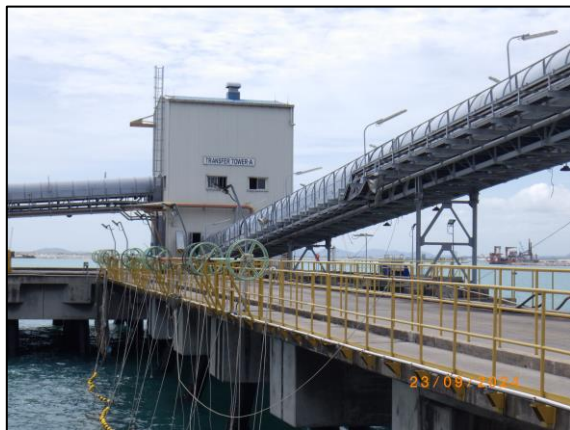
รูปที่ 2-5 การปิดคลุมสายพานลำเลียงถ่านหินบริเวณท่าเทียบเรือ ยกเว้นสายพานบริเวณหน้าท่า

| มาตรการป้องกันและแก้ไขผลกระทบสิ่งแวดล้อม | ผลการปฏิบัติตามมาตรการฯ | ปัญหา อุปสรรค ที่ไม่สามารถ<br>ปฏิบัติตามมาตรการฯ และ<br>แนวทางการแก้ไข |
|---|---|---|
| 1.5 ติดตั้งระบบสายพานแบบปิดตลอดแนว ยกเว้นสายพานบริเวณหน้าท่าและลานกองถ่านหิน | - ดำเนินการตามมาตรการที่กำหนด โดยมีการติดตั้งฝาค่อยกั้นการฟุ้งกระจายตลอดแนวสายพานลำเลียงถ่านหิน ยกเว้นสายพานบริเวณหน้าท่าเทียบเรือ แสดงดัง <b>รูปที่ 2-5 และ รูปที่ 2-8 ถึง รูปที่ 2-9</b> | - |

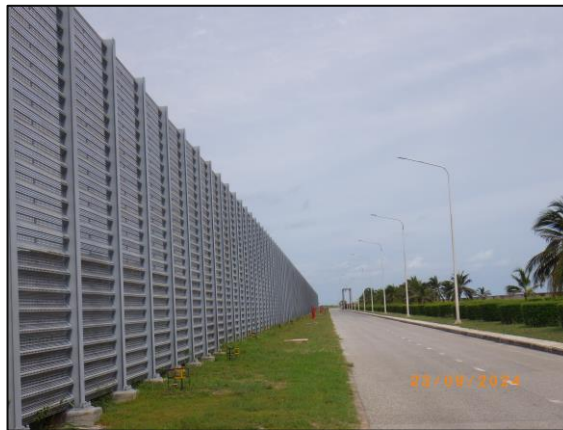
รูปที่ 2-7 กำแพงเบี่ยงเบนทิศทางลมสูง 6 เมตร บริเวณทิศใต้ของลานกองถ่านหิน

| มาตรการป้องกันและแก้ไขผลกระทบสิ่งแวดล้อม | ผลการปฏิบัติตามมาตรการฯ | ปัญหา อุปสรรค ที่ไม่สามารถ<br>ปฏิบัติตามมาตรการฯ และ<br>แนวทางการแก้ไข |
|---|---|---|
| 1.4 ติดตั้งกำแพงกันเพื่อเบี่ยงเบนกระแสลมสูงประมาณ 6 เมตร บริเวณลานกองถ่านหินทางด้านทิศใต้ | - ดำเนินการตามมาตรการที่กำหนด โดยมีการติดตั้งกำแพงเบี่ยงเบนกระแสลมสูง 6 เมตร บริเวณด้านทิศใต้ของลานกองถ่านหิน แสดงดัง <b>รูปที่ 2-7</b> | - |

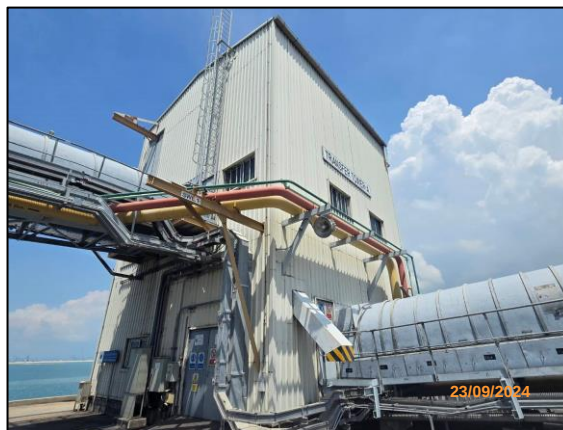
รูปที่ 2-8 อาคาร Transfer Tower เป็นระบบปิด บริเวณท่าเทียบเรือของโครงการฯ

| มาตรการป้องกันและแก้ไขผลกระทบสิ่งแวดล้อม | ผลการปฏิบัติตามมาตรการฯ | ปัญหา อุปสรรค ที่ไม่สามารถ<br>ปฏิบัติตามมาตรการฯ และ<br>แนวทางการแก้ไข |
|---|---|---|
| <b>1. คุณภาพอากาศ (ต่อ)</b><br>1.7 ติดตั้ง Transfer Tower ซึ่งเป็นระบบปิด เมื่อระบบสายพานเปลี่ยน<br>ทิศทาง โดยภายในจะติดตั้ง Dust Prevention Hood เพื่อดูดและเก็บ<br>รวบรวมฝุ่นใน Filter และปล่อยคืนลงในระบบสายพานเพื่อลำเลียงไป<br>ใช้ในระบบ | - ดำเนินการตามมาตรการที่กำหนด โดยติดตั้ง Transfer Tower ระบบปิดภายในโครงการรวม 5 ตำแหน่ง<br>ภายในมีการติดตั้งระบบ Dust Prevention Hood หรือระบบม่านน้ำที่มีประสิทธิภาพเพียงพอในการป้องกัน<br>การฟุ้งกระจายของฝุ่นไว้ใน Transfer Tower ทุกแห่ง แสดงตั้ง <b>รูปที่ 2-8 ถึง รูปที่ 2-10 และ ภาคผนวก ข-1</b> | - |

สำหรับ Transfer Tower ของโครงการซึ่งมีอยู่ 5 แห่งนั้น ทั้งหมดถูกออกแบบให้เป็นระบบปิด โดยภายใน  
Transfer Tower แต่ละแห่ง ได้ติดตั้งระบบ Dust Prevention Hood หรือระบบม่านน้ำที่มีประสิทธิภาพเพียงพอใน  
การควบคุมการฟุ้งกระจายของฝุ่นถ่านหินไว้ เพื่อลดการฟุ้งกระจายของฝุ่นถ่านหินขณะขนถ่าย สำหรับลานกองถ่านหินสำรอง  
(Long Term Coal) มีการใช้รถบูลดโตเซอร์อัดและตกแต่งกองถ่านหิน และใช้ระบบฉีดพ่นน้ำเพื่อป้องกันการฟุ้งกระจายของ  
ฝุ่นถ่านหินอีกทางหนึ่ง

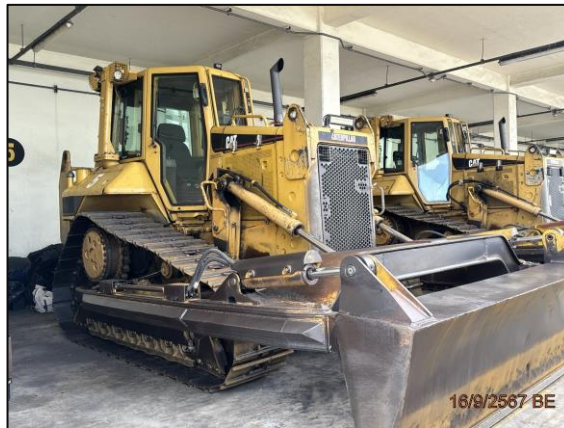
รูปที่ 2-11 การจัดเตรียมรถบูลโดเซอร์เพื่อใช้บดอัดถ่านหิน

| มาตรการป้องกันและแก้ไขผลกระทบสิ่งแวดล้อม | ผลการปฏิบัติตามมาตรการฯ | ปัญหา อุปสรรค ที่ไม่สามารถ<br>ปฏิบัติตามมาตรการฯ และ<br>แนวทางการแก้ไข |
|---|---|---|
| 1.8 ใช้รถบูลโดเซอร์บดถ่านหินกองนอกสุดตอนใต้ซึ่งเป็น Long Term Coal<br>ซึ่งจะเผชิญกับกระแสลมโดยตรง แล้วคลุมด้วยสารประเภทโพลีเมอร์<br>หรือเทียบเท่า ซึ่งเป็นสารที่ไม่เป็นอันตรายต่อสภาพแวดล้อม เช่น<br>ปิทูเมน หรือยางมะตอย เป็นต้น และติดตั้งระบบฉีดพ่นน้ำเพิ่มเติมใน<br>กรณีที่มีความจำเป็นในการเพิ่มความชื้นต่อกองถ่านหิน | - ดำเนินการตามมาตรการที่กำหนด โดยมีการอัดและตกแต่งกองถ่านหินสำรอง (Long Term Coal) ด้วย<br>รถบูลโดเซอร์เพื่อป้องกันการฟุ้งกระจาย นอกจากนี้โครงการได้ติดตั้งระบบสเปรย์น้ำ โดยมีจำนวนรวมทั้งสิ้น<br>45 จุด และจัดให้มีการฉีดพ่นน้ำทั้งนี้ โครงการฯ จะพิจารณาความถี่ในการฉีดพ่นน้ำ ตามสภาพอากาศ<br>ในแต่ละวันตามความเหมาะสม แสดงตั้ง <b>รูปที่ 2-2 ถึง รูปที่ 2-3 และ รูปที่ 2-11 และ ภาคผนวก ข-2</b> | - |

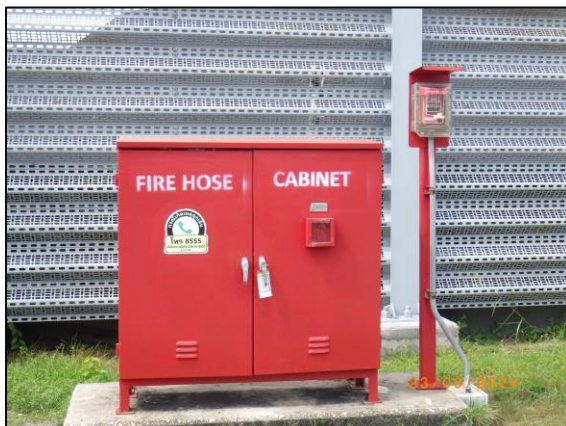
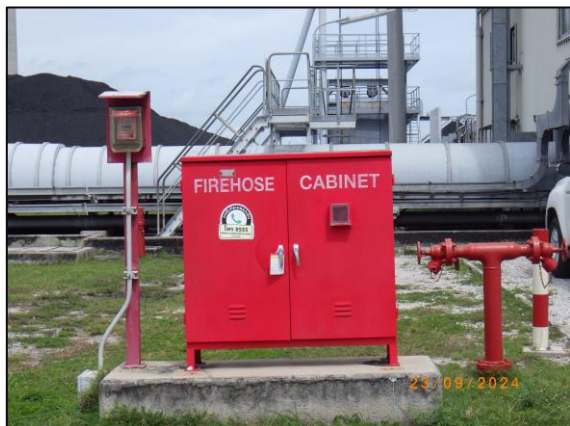
รูปที่ 2-12 ตู้เก็บสายดับเพลิง (Fire Hose Cabinet and Hydrant Valve) บริเวณลานกองถ่านหิน

| มาตรการป้องกันและแก้ไขผลกระทบสิ่งแวดล้อม | ผลการปฏิบัติตามมาตรการฯ | ปัญหา อุปสรรค ที่ไม่สามารถ<br>ปฏิบัติตามมาตรการฯ และ<br>แนวทางการแก้ไข |
|---|---|---|
| 1.9 ติดตั้งอุปกรณ์ป้องกันอัคคีภัยและอัคคีภัยบริเวณพื้นที่โดยรอบกอง<br>ถ่านหิน ได้แก่ หัวฉีดน้ำและตู้ใส่สายฉีด และมีการตรวจสอบอุณหภูมิ<br>ภายในกองถ่านหินเพื่อป้องกันการลุกติดไฟของถ่านหิน | - ดำเนินการตามมาตรการที่กำหนด โดยมีการติดตั้งอุปกรณ์ป้องกันอัคคีภัย ประกอบด้วย ตู้และสายฉีดน้ำ<br>บริเวณโดยรอบลานกองถ่านหิน แสดงตั้ง <b>รูปที่ 2-12</b> พร้อมทั้งจัดให้มีการตรวจวัดอุณหภูมิภายในบริเวณลาน<br>กองถ่านหินเป็นประจำ เป็นการตรวจวัดความร้อนโดยใช้วิธี Thermography ซึ่งแปลงรังสีความร้อนในบริเวณ<br>ลานกองถ่านหินเป็นอุณหภูมิ และจัดให้มีการบดอัดกองถ่านหินให้แน่นโดยรถบูลโดเซอร์เป็นประจำ เพื่อลด<br>โอกาสการลุกติดไฟของถ่านหิน แสดงตั้ง <b>ภาคผนวก ข-3 ถึง ภาคผนวก ข-4</b> | - |

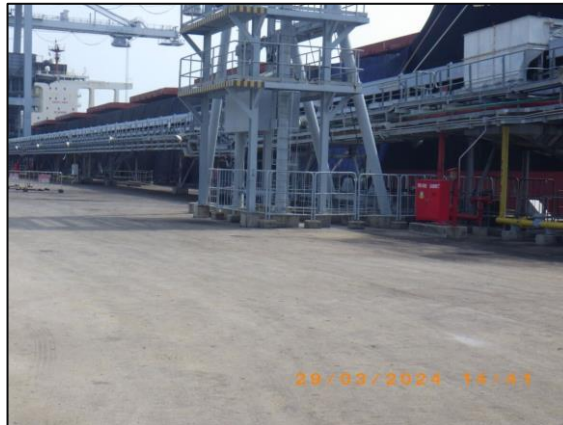
รูปที่ 2-13 ตัวอย่างความสะอาดของพื้นผิวถนนบริเวณท่าเรือของโครงการฯ

| มาตรการป้องกันและแก้ไขผลกระทบสิ่งแวดล้อม | ผลการปฏิบัติตามมาตรการฯ | ปัญหา อุปสรรค ที่ไม่สามารถ<br>ปฏิบัติตามมาตรการฯ และ<br>แนวทางการแก้ไข |
|---|---|---|
| 1.11 ล้างและทำความสะอาดถนนบริเวณได้สายพานลำเลียงอย่างสม่ำเสมอ | - โครงการมีการทำความสะอาดทุกครั้งหลังจากเสร็จสิ้นกิจกรรมการขนถ่ายถ่านหิน และดำเนินการทำความสะอาด<br>สะอาดถนนบริเวณได้สายพานลำเลียง ตามแผนการบำรุงรักษาประจำปีของโครงการ แสดงตั้ง <b>รูปที่ 2-13 และ<br/>ภาคผนวก ข-5</b> | - |

สำหรับการทำความสะอาดบนพื้นที่ท่าเรือ นั้น โครงการฯ ได้กำหนดแผนการทำความสะอาด และให้มี  
การทำความสะอาดทุกครั้งหลังจากเสร็จสิ้นกิจกรรมการขนถ่ายถ่านหิน นอกจากนี้ยังมีการใช้ผ้าพลาสติกปูรองพื้นขณะทำการ  
ซ่อมบำรุงเครื่องจักร เพื่อป้องกันคราบน้ำมันและจารบีบนพื้นท่าเรือ

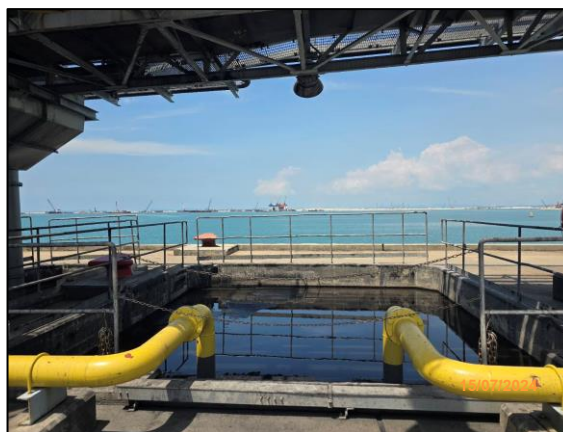
รูปที่ 2-14 บ่อรวบรวมน้ำจากกิจกรรมของท่าเรือขนถ่ายถ่านหิน

| มาตรการป้องกันและแก้ไขผลกระทบสิ่งแวดล้อม | ผลการปฏิบัติตามมาตรการฯ | ปัญหา อุปสรรค ที่ไม่สามารถปฏิบัติตามมาตรการฯ และ<br>แนวทางการแก้ไข |
|---|---|---|
| <b>4. การระบายน้ำ</b><br>4.1 จะต้องมียุทธศาสตร์ระบายน้ำที่ดี โดยรวบรวมน้ำเสียจากพื้นที่ท่าเรือ<br>ไปบำบัดที่โรงไฟฟ้าก่อนปล่อยลงทะเล | - ดำเนินการตามมาตรการที่กำหนด โดยติดตั้งระบบรางระบายน้ำทั้งในบริเวณพื้นที่ท่าเรือและโดยรอบ<br>ลานกองถ่านหิน เพื่อรวบรวมน้ำเสียส่งไปบำบัดที่ระบบบำบัดน้ำเสีย ก่อนที่จะนำน้ำที่ผ่านการบำบัดแล้ว<br>ไปใช้ฉีดพรมลานกองถ่านหินต่อไป โดยไม่มีการปล่อยลงทะเลแต่อย่างใด แสดงดัง <b>รูปที่ 2-3 และ รูปที่ 2-14</b><br><b>ถึง รูปที่ 2-15 และ ภาคผนวก ค-1 ถึง ภาคผนวก ค-2</b> | - |

เพื่อเป็นการป้องกันและลดผลกระทบที่จะเกิดต่อระบบนิเวศในทะเลและคุณภาพน้ำทะเล โครงการฯ ได้ติดตั้ง  
รางระบายน้ำและบ่อรวบรวมน้ำจากกิจกรรมบริเวณท่าเรือ โดยมีปั๊มระบบอัตโนมัติสำหรับสูบน้ำจากบริเวณท่าเรือไปยัง  
บ่อตกตะกอนบริเวณด้านข้างลานกองถ่านหิน โดยน้ำซึ่งผ่านการบำบัดแล้วจะถูกสูบไปใช้ฉีดพรมลานกองถ่านหิน โดยไม่มี  
การระบายออกนอกพื้นที่โครงการฯ แต่อย่างใด ซึ่งรางระบายน้ำโดยรอบลานกองถ่านหินและบ่อตกตะกอนที่รองรับน้ำจาก

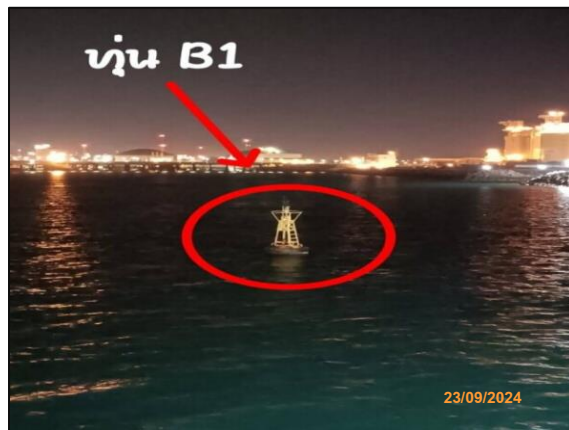
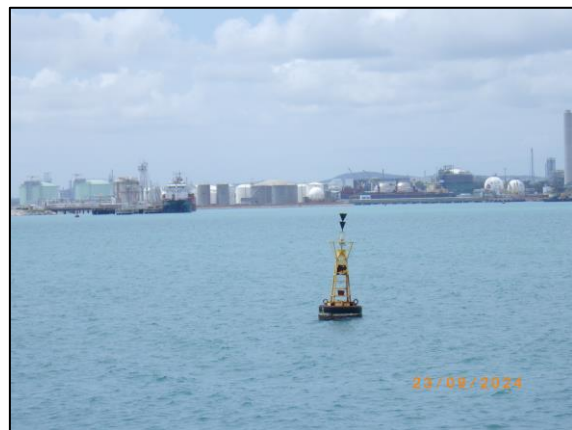
รูปที่ 2-21 บุนไฟสัญญาณนำร่องบริเวณท่าเรือของโครงการ

| มาตรการป้องกันและแก้ไขผลกระทบสิ่งแวดล้อม | ผลการปฏิบัติตามมาตรการฯ | ปัญหา อุปสรรค ที่ไม่สามารถ<br>ปฏิบัติตามมาตรการฯ และ<br>แนวทางการแก้ไข |
|---|---|---|
| 3.2 จัดระบบการจราจรทางน้ำ เช่น การติดต่อกับหอควบคุม ติดตั้งสัญญาณ<br>ไฟในการนำร่องและใช้เรือลากจูงในการเข้าเทียบท่า | - ดำเนินการตามมาตรการที่กำหนดไว้โดยโครงการฯ ได้ติดตั้งไฟสัญญาณแสดงตำแหน่งท่าเรือ ทู่นไฟสัญญาณ<br>พร้อมทั้งการใช้เรือลากจูงในการเทียบท่า แสดงดัง <b>รูปที่ 2-21 ภาคผนวก ง-1 และ ภาคผนวก ง-3</b> | - |

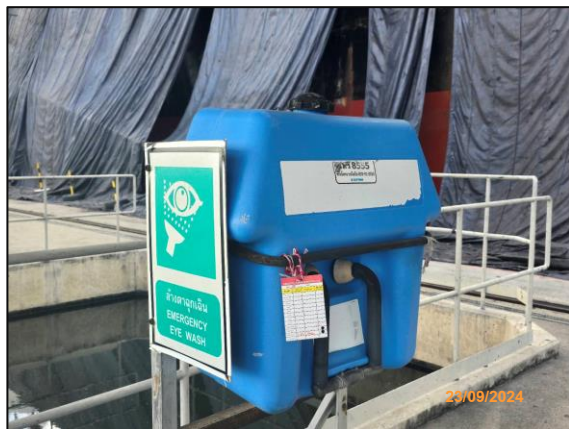
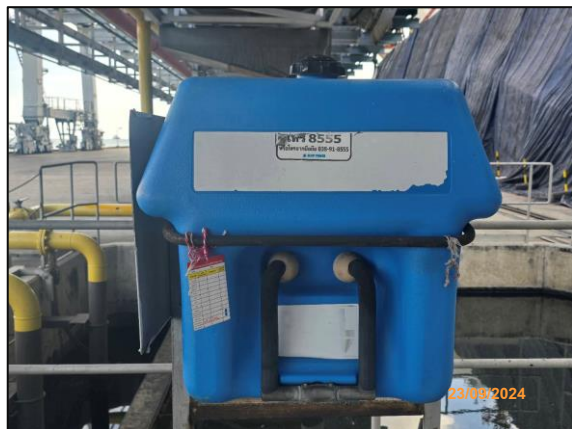
รูปที่ 2-27 การติดตั้งเครื่องล้างตาฉุกเฉินบริเวณท่าเรือของโครงการฯ

| มาตรการป้องกันและแก้ไขผลกระทบสิ่งแวดล้อม | ผลการปฏิบัติตามมาตรการฯ | ปัญหา อุปสรรค ที่ไม่สามารถปฏิบัติตามมาตรการฯ และ<br>แนวทางการแก้ไข |
|---|---|---|
| <b>6. การสาธารณสุข อาชีวอนามัยและความปลอดภัย</b><br><b>6.1 จัดการให้คนงานใช้อุปกรณ์ป้องกันอันตราย เช่น หมวก รองเท้า แวนตา และถุงมือ</b> | - ดำเนินการตามมาตรการที่กำหนด โครงการฯ ได้ออกกฎข้อบังคับให้เจ้าหน้าที่ปฏิบัติงาน รวมถึงผู้รับเหมาทุกคนที่ปฏิบัติงานภายในบริเวณท่าเรือขนถ่ายถ่านหินของโครงการ ต้องมีการสวมอุปกรณ์ป้องกันอันตราย พื้นฐานอย่างเคร่งครัด ซึ่งประกอบด้วย หมวกนิรภัย (Safety Helmet) รองเท้านิรภัย (Safety shoes) และ แวนตานิรภัย (Safety Glasses) รวมทั้งในบริเวณพื้นที่เฉพาะ อาทิ ลานกองเก็บถ่านหิน เป็นต้น พนักงานทุกคนยังต้องสวมใส่อุปกรณ์ป้องกันอันตรายเพิ่มเติม ได้แก่ หน้ากากกรองฝุ่นและถุงมือ เป็นต้น เพื่อให้มั่นใจได้ว่าทุกคนที่ทำงานจะมีความปลอดภัยและสุขอนามัยที่ดี นอกจากนี้ยังมีการติดป้ายเตือนอันตราย พร้อมทั้งการติดตั้งป้ายแสดงเครื่องหมายห้ามปฏิบัติใด ๆ ที่ก่อให้เกิดอันตราย รวมทั้งจัดให้มีอุปกรณ์ล้างตาฉุกเฉิน ติดตั้งไฟส่องสว่างสำหรับการทำงานในเวลากลางคืนไว้ในพื้นที่ด้วย แสดงดัง <b>รูปที่ 2-23 ถึง รูปที่ 2-29</b> | - |
