ผลการติดตามตรวจสอบผลกระทบสิ่งแวดล้อม

#### 3.1 แผนการติดตามตรวจสอบผลกระทบสิ่งแวดล้อม

มาตรการติดตามตรวจสอบผลกระทบสิ่งแวดล้อม ในระยะดำเนินการ โครงการทำเรือขนถ่ายถ่านหินของโรงไฟฟ้า บีแอลซีพี ประกอบด้วยการติดตามตรวจสอบในด้านต่าง ๆ ดังนี้

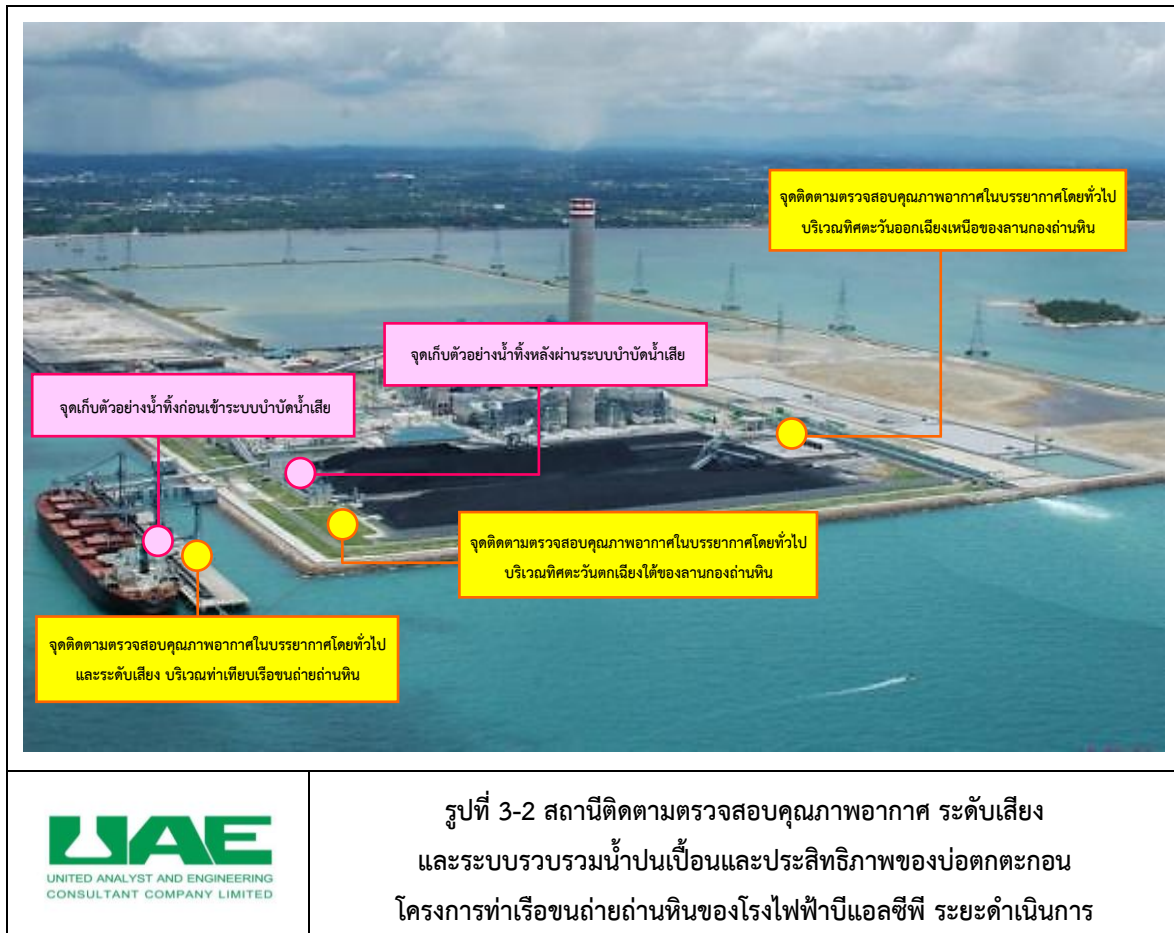
รายละเอียดแผนการติดตามตรวจสอบแสดงดัง ตารางที่ 3-1 พร้อมพิกัดและตำแหน่งติดตามตรวจสอบผลกระทบสิ่งแวดล้อมแสดงดัง ตารางที่ 3-2 และ รูปที่ 3-1 ถึง รูปที่ 3-2 โดยในบทนี้จะนำเสนอผลการติดตามตรวจสอบในระยะดำเนินการ (Operation Phase Monitoring) ระหว่างเดือนกรกฎาคม-ธันวาคม พ.ศ. 2567 มีรายละเอียดดังนี้

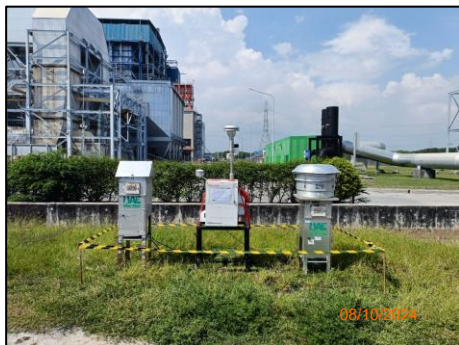
รูปที่ 3-3 การติดตามตรวจสอบคุณภาพอากาศ  
บริเวณทิศตะวันออกเฉียงเหนือของลานกองถ่านหิน  
ระหว่างวันที่ 8-11 ตุลาคม พ.ศ. 2567

การติดตามตรวจสอบคุณภาพอากาศ ในระยะดำเนินการ กำหนดให้มีการตรวจสอบปริมาณฝุ่น 2 ขนาด คือ ฝุ่นละอองรวม (TSP) และฝุ่นละอองขนาดเล็กไม่เกิน 10 ไมครอน ( $PM_{10}$ ) เป็นระยะเวลา 3 วันต่อเนื่อง (ความถี่ 2 ครั้งต่อปี ในช่วงฤดูร้อนและฤดูหนาว) ซึ่งมีจุดติดตามตรวจสอบ 3 จุด ได้แก่ บริเวณทิศตะวันออกเฉียงเหนือของลานกองถ่านหิน บริเวณทิศตะวันตกเฉียงใต้ของลานกองถ่านหิน และบริเวณบ้านตากวน โดยใช้วิธีการเก็บตัวอย่างอากาศตามวิธีมาตรฐานที่กำหนดตามประกาศคณะกรรมการสิ่งแวดล้อมแห่งชาติ ฉบับที่ 10 (พ.ศ. 2538) เรื่อง กำหนดมาตรฐานคุณภาพอากาศในบรรยากาศโดยทั่วไป ประกาศในราชกิจจานุเบกษา เล่ม 112 ตอนที่ 42 ง วันที่ 25 พฤษภาคม พ.ศ. 2538 แสดงดัง **รูปที่ 3-3 ถึง รูปที่ 3-5**

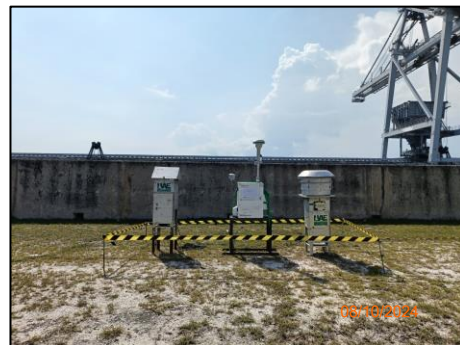
รูปที่ 3-4 การติดตามตรวจสอบคุณภาพอากาศ  
บริเวณทิศตะวันตกเฉียงใต้ของลานกองถ่านหิน  
ระหว่างวันที่ 8-11 ตุลาคม พ.ศ. 2567

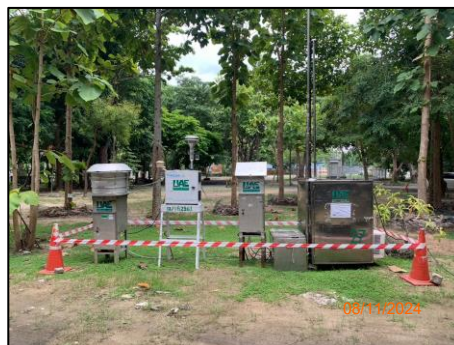
รูปที่ 3-5 การติดตามตรวจสอบคุณภาพอากาศ บริเวณบ้านตากวน  
ระหว่างวันที่ 8-11 ตุลาคม พ.ศ. 2567

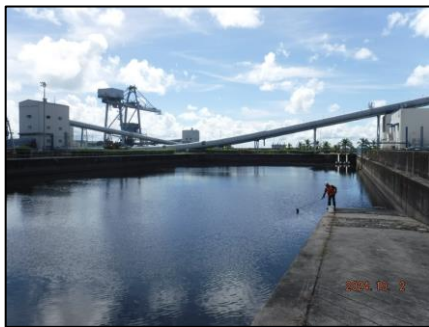
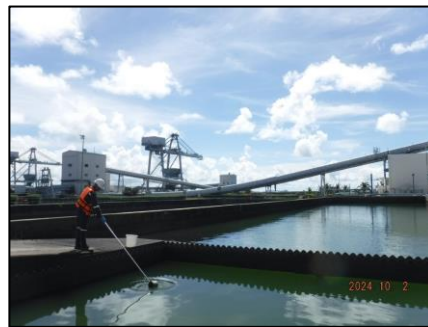
รูปที่ 3-6 ตัวอย่างการเก็บตัวอย่างน้ำเสียและน้ำที่ผ่านการบำบัดจากระบบบำบัดน้ำเสีย  
จากกิจกรรมท่าเรือและลานกองเก็บถ่านหิน ระหว่างเดือนกรกฎาคม-ธันวาคม พ.ศ. 2567

การตรวจสอบระบบรวบรวมน้ำปนเปื้อนและประสิทธิภาพของบ่อตกตะกอนภายในโครงการฯ ดำเนินการตรวจสอบโดยเจ้าหน้าที่จากบริษัทที่ปรึกษาและเจ้าหน้าที่ของโครงการฯ เป็นประจำทุกเดือน โดยจะมีการจัดทำรายละเอียดการติดตามตรวจสอบเครื่องมือและอุปกรณ์ต่าง ๆ ของโครงการในแต่ละเดือน ซึ่งเจ้าหน้าที่ที่ได้รับมอบหมาย จะดำเนินการตรวจสอบตามแผนงานที่ได้กำหนดไว้ สำหรับการประเมินประสิทธิภาพของบ่อตกตะกอน ในปี พ.ศ. 2567 โครงการฯ ดำเนินการติดตามตรวจสอบคุณภาพน้ำเสียและน้ำที่ผ่านการบำบัดจากระบบบำบัดน้ำเสีย จากกิจกรรมของท่าเรือและลานกองเก็บถ่านหิน โดยทำการติดตามตรวจสอบค่าความเป็นกรด-ด่าง และปริมาณของแข็งแขวนลอยทั้งหมด โดยดำเนินการติดตามตรวจสอบเดือนละ 1 ครั้ง แสดงดัง รูปที่ 3-6

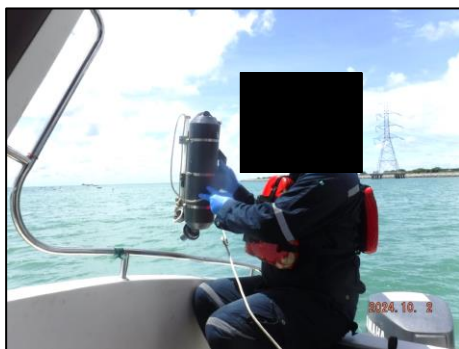
รูปที่ 3-7 การเก็บตัวอย่างน้ำทะเล

บริเวณจุดเก็บตัวอย่างน้ำทะเลของโครงการฯ

เมื่อวันที่ 2-3 ตุลาคม และวันที่ 12 พฤศจิกายน พ.ศ. 2567

ก่อนดำเนินการเก็บตัวอย่างน้ำทะเลทุกครั้ง เจ้าหน้าที่เก็บตัวอย่างได้จัดเตรียมเครื่องมือ อุปกรณ์ และสวมใส่ถุงมือชนิดไม่มีแป้น เพื่อป้องกันการปนเปื้อนขณะเก็บตัวอย่าง โดยแต่ละสถานีเก็บตัวอย่างน้ำจะเริ่มดำเนินการโดยสังเกตคราบน้ำมันและไขมันบนผิวน้ำ (Floatable Oil & Grease) ที่ผิวน้ำก่อนเก็บตัวอย่างน้ำทะเล จากนั้นจึงทำการวัดค่าความโปร่งใสด้วย Secchi Disc แล้วทำการวัดความลึกของน้ำที่จุดเก็บตัวอย่างด้วย Depth Meter เพื่อหย่อนเครื่องมือเก็บตัวอย่างน้ำทะเลชนิดเทฟลอน (Teflon Sampler) ที่ระดับ 1 เมตรจากผิวน้ำ ระดับกึ่งกลางความลึกของน้ำ และที่ระดับความสูง 1 เมตรเหนือพื้นท้องทะเล ตามวิธีการที่กำหนดในมาตรฐานฯ การเก็บตัวอย่างน้ำทะเลดำเนินการในช่วงน้ำลง ซึ่งอ้างอิงตามมาตราน้ำ บริเวณปากน้ำระยอง ของกรมอุทกศาสตร์ กองทัพเรือ นำตัวอย่างทั้ง 3 ระดับที่ได้ มาผสมรวมกัน และถ่ายตัวอย่างใส่ลงในภาชนะบรรจุตัวอย่างแยกรายดัชนีคุณภาพน้ำปิดฉลากแสดงรายละเอียดตัวอย่าง พร้อมบันทึกรายละเอียดลงในใบกำกับตัวอย่าง (Chain of Custody) บรรจุตัวอย่างน้ำทั้งหมดใส่ถังรักษาสภาพตัวอย่างด้วยการแช่น้ำแข็ง จากนั้นนำส่งห้องปฏิบัติการวิเคราะห์ทันที ทำการบันทึกข้อมูลในภาคสนาม เช่น สภาพแวดล้อมขณะเก็บตัวอย่างลงในแบบบันทึกข้อมูลภาคสนาม (Log Sheet) เพื่อใช้เป็นข้อมูลประกอบการพิจารณาร่วมกับผลการวิเคราะห์คุณภาพน้ำในห้องปฏิบัติการ และเพื่อการประเมินผลการติดตามตรวจสอบต่อไป

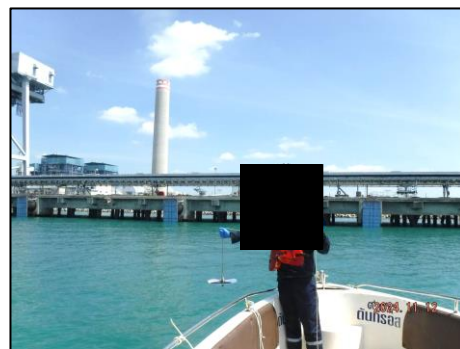
รูปที่ 3-8 การตรวจวัดค่าความโปร่งใส

บริเวณจุดเก็บตัวอย่างน้ำทะเลของโครงการฯ

เมื่อวันที่ 2-3 ตุลาคม และวันที่ 12 พฤศจิกายน พ.ศ. 2567

การตรวจวิเคราะห์ความโปร่งใส น้ำมันและไขมันบนผิวน้ำ ตรวจวัดทันทีในภาคสนามด้วยวิธี Secchi Disc และ Observation ตามลำดับ และการตรวจวิเคราะห์ปริมาณสารแขวนลอยทั้งหมด ใช้วิธีกรองผ่าน Glass Fiber Filter Disc จากนั้นล้างสารแขวนลอยที่กรองด้วยน้ำกลั่น ประมาณ 500 หรือ 1,000 มิลลิลิตร เพื่อล้างเกลือที่อาจตกค้างบนกระดาษกรอง เพราะเกลือจะทำให้น้ำหนักของสารแขวนลอยมีค่าสูงจากค่าจริง แล้วจึงนำกระดาษกรองที่ได้ไปอบที่อุณหภูมิ 103-105 °C ประมาณ 1 ชั่วโมง จากนั้นทิ้งให้เย็นในตู้ควบคุมความชื้น (Desiccator) และนำมาชั่งน้ำหนัก รอยมีน้ำหนักคงที่ ซึ่งวิธีการตรวจวิเคราะห์ อ้างอิงตามวิธีมาตรฐานที่กำหนดในประกาศคณะกรรมการสิ่งแวดล้อมแห่งชาติ เรื่อง กำหนดมาตรฐานคุณภาพน้ำทะเล ประกาศในราชกิจจานุเบกษา เล่ม 138 ตอนพิเศษ 245 ง วันที่ 6 ตุลาคม พ.ศ. 2564
