## บทที่ 2

### การปฏิบัติตามมาตรการป้องกันและแก้ไขผลกระทบสิ่งแวดล้อม

#### 2.1 การติดตามตรวจสอบผลการปฏิบัติตามมาตรการป้องกันและแก้ไขผลกระทบสิ่งแวดล้อม

**ตารางที่ 2.2-1** การปฏิบัติตามมาตรการป้องกันและแก้ไขผลกระทบสิ่งแวดล้อม (ระยะดำเนินการ) โครงการโรงงานผลิตอินนูลิน ของ บริษัท พุจิ นิฮอน ไทย อินนูลิน จำกัด  
 ระหว่างเดือนกรกฎาคม-ธันวาคม 2567

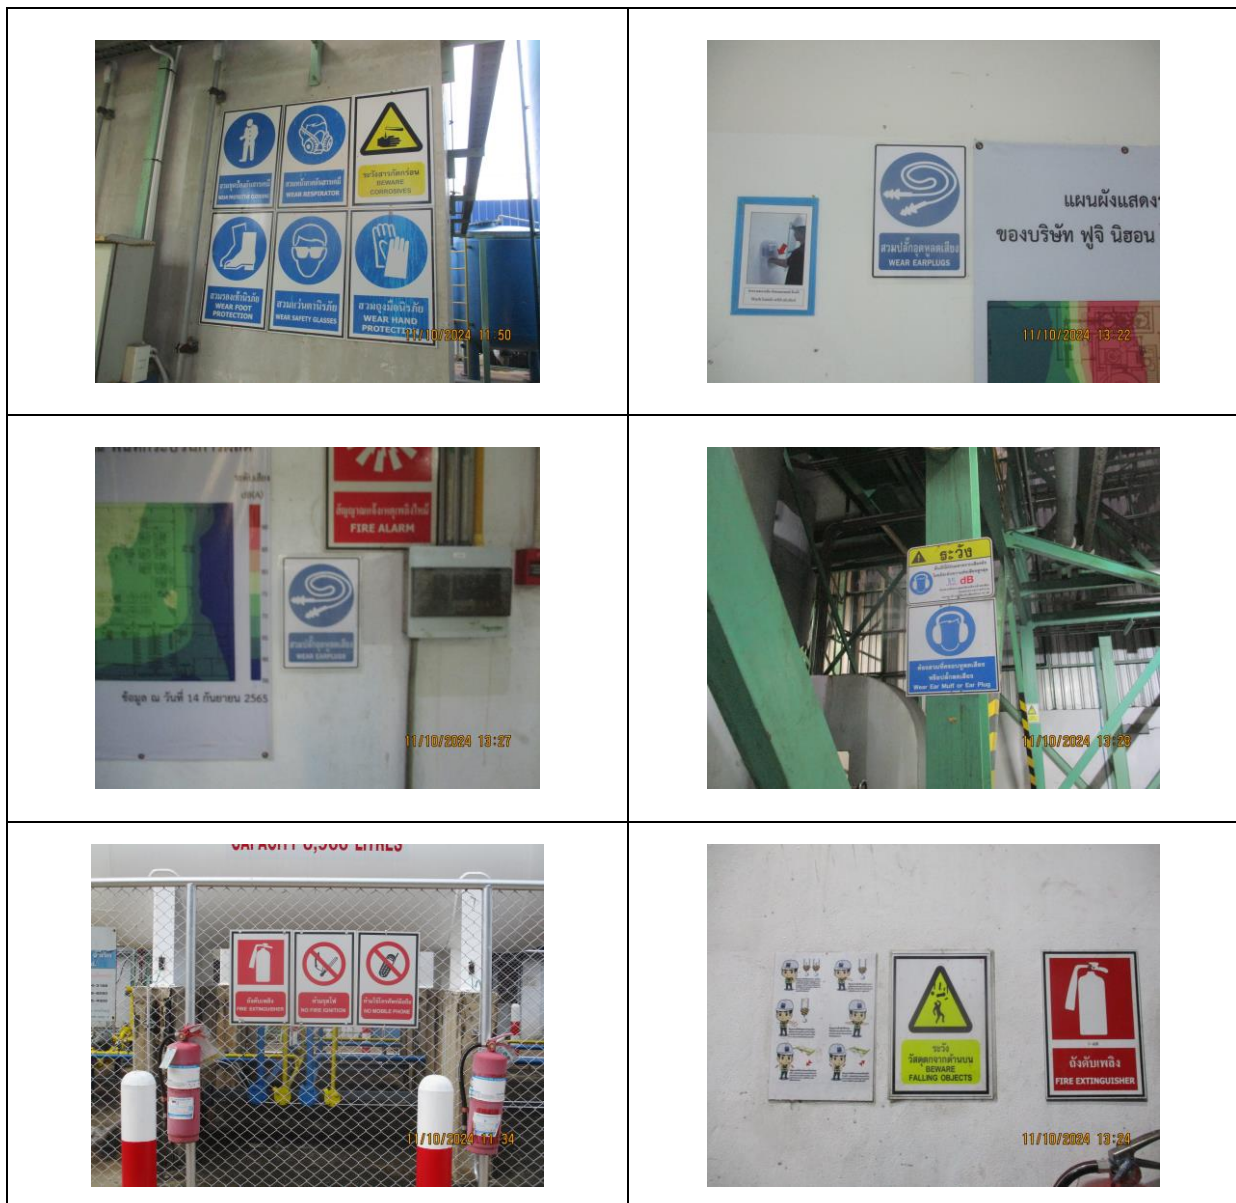
มาตรการป้องกันและแก้ไขผลกระทบสิ่งแวดล้อม	สถานที่ดำเนินการ	ผลการปฏิบัติตามมาตรการ	ปัญหา อุปสรรค ที่ไม่สามารถ ปฏิบัติตามมาตรการ และแนวทางแก้ไข	หลักฐานและ เอกสารประกอบ
<b>6. เสียง (ต่อ)</b> - ติดป้ายหรือสัญลักษณ์เตือนในบริเวณที่มีเสียงดังเกิน 85 เดซิเบล (เอ) เพื่อให้พนักงานที่ปฏิบัติงานในบริเวณดังกล่าวสวมใส่อุปกรณ์คุ้มครองความปลอดภัยส่วนบุคคล	- บริเวณ ที่เป็นแหล่งกำเนิดเสียง	- โครงการติดตั้งป้ายกำหนดเขตพื้นที่ที่ต้องสวมใส่อุปกรณ์ลดเสียงและทำสัญลักษณ์บริเวณที่มีเสียงดังมากกว่า 85 เดซิเบล (เอ) และกำหนดให้พนักงานต้องสวมใส่อุปกรณ์ลดเสียงตลอดระยะเวลาที่ปฏิบัติงาน โดยโครงการจัดเตรียมที่ครอบหู (Ear muff) ซึ่งสามารถลดระดับเสียงได้ 15-25 dB (A) ให้กับพนักงานเพื่อสวมใส่ขณะปฏิบัติงานในพื้นที่ที่มีเสียงดัง	-	- รูปที่ 14 อุปกรณ์ป้องกันอันตรายส่วนบุคคล - รูปที่ 15 พนักงานสวมใส่อุปกรณ์ป้องกันอันตรายส่วนบุคคล - รูปที่ 16 ป้ายเตือนด้านความปลอดภัย

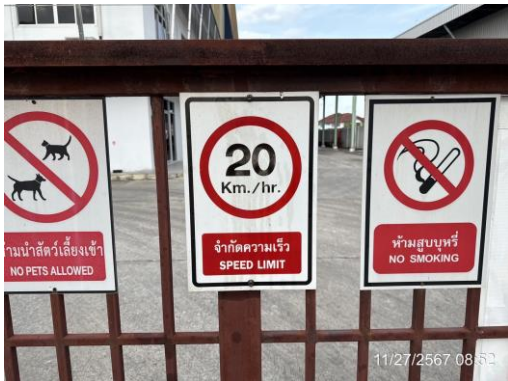
รูปที่ 18 ป้ายจำกัดความเร็ว

- จำกัดความเร็วของรถไม่เกิน 30 กิโลเมตรต่อชั่วโมง ขณะเข้าพื้นที่ โครงการ	- เส้นทางหรือบริเวณ ที่ให้ลำเลียงวัตถุดิบ และผลิตภัณฑ์	- โครงการจำกัดความเร็วรถที่เข้า-ออกพื้นที่โครงการ ไม่เกิน 20 กิโลเมตร/ชั่วโมง โดยติดตั้งป้ายจำกัด ความเร็วบริเวณด้านหน้าโครงการ	-	- รูปที่ 18 ป้าย จำกัดความเร็ว

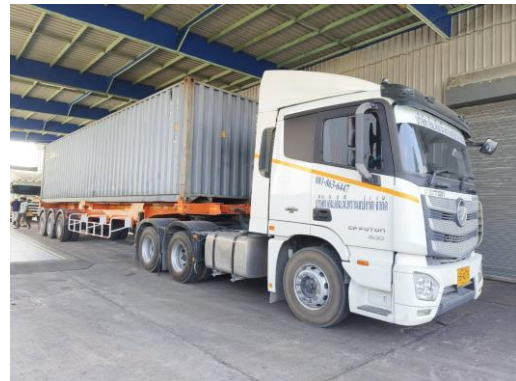
รูปที่ 19 เบอร์โทรศัพท์ของโครงการที่รถขนส่ง

- กำหนดให้มีการติดเบอร์โทรศัพท์ที่รถขนส่ง เพื่อเป็นช่องทางการ แจ้งเรื่องร้องเรียนมายังโครงการ	- เส้นทางหรือบริเวณ ที่ให้ลำเลียงวัตถุดิบ และผลิตภัณฑ์	- โครงการกำหนดให้รถขนส่งต้องติดเบอร์โทรศัพท์ ที่รถขนส่ง เพื่อเป็นช่องทางการแจ้งเรื่องร้องเรียน มายังโครงการ โดยระหว่างเดือนกรกฎาคม- ธันวาคม 2567 ไม่พบข้อร้องเรียนจากการขนส่ง ของโครงการ	-	- รูปที่ 19 เบอร์ โทรศัพท์ ของ โครงการที่รถ ขนส่ง

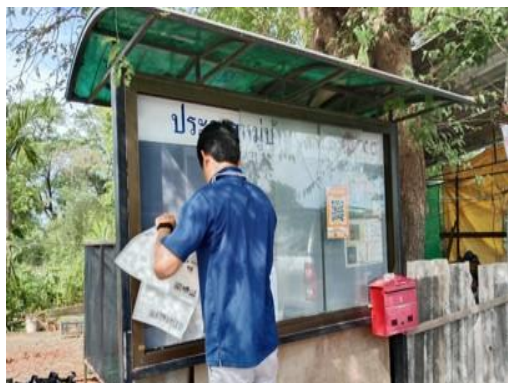
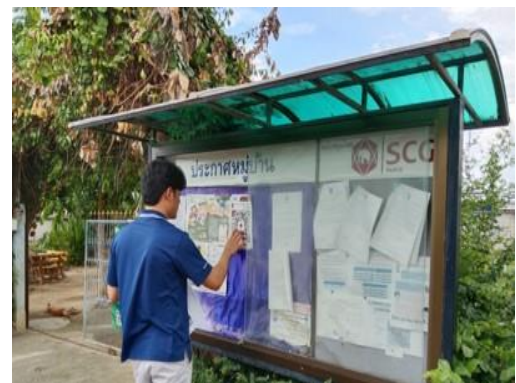
รูปที่ 20 การติดป้ายประชาสัมพันธ์ข้อมูลผลการตรวจวัดคุณภาพสิ่งแวดล้อม

- การจัดทำข้อมูลเผยแพร่ประชาสัมพันธ์ ภาษาที่ใช้ในการนำเสนอในเอกสารเผยแพร่แก่ประชาชน จะต้องเป็นภาษาที่เข้าใจง่าย และนำเสนอในรูปแบบของตาราง กราฟ และรูปภาพ	- ชุมชน โดยรอบ โรงงาน	- โครงการมีการติดป้ายขนาด A3 เพื่อประชาสัมพันธ์ ข้อมูลผลการตรวจวัดคุณภาพสิ่งแวดล้อมในชุมชน และนำเสนอในการประชุมคณะกรรมการติดตามตรวจสอบผลกระทบสิ่งแวดล้อม (EIA Monitoring Committee) ทุกๆ 3 เดือน	-	- รูปที่ 20 การติด ป้ายประชาสัมพันธ์ ข้อมูลผลการ ตรวจวัดฯ - ภาคผนวก 12ข - ภาคผนวก 13ข

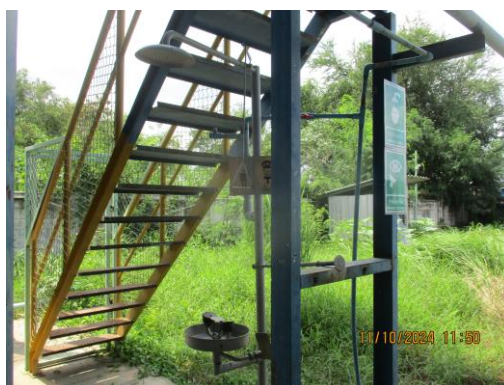
รูปที่ 21 ฝักบัวและที่ล้างตาฉุกเฉิน

มาตรการป้องกันและแก้ไขผลกระทบสิ่งแวดล้อม	สถานที่ดำเนินการ	ผลการปฏิบัติตามมาตรการ	ปัญหา อุปสรรค ที่ไม่สามารถ ปฏิบัติตามมาตรการ และแนวทางแก้ไข	หลักฐานและ เอกสารประกอบ
<b>10. ด้านอาชีวอนามัยและความปลอดภัย (ต่อ)</b> - จัดให้มีที่ล้างตาฉุกเฉิน กรณีเกิดเหตุเกี่ยวกับสารเคมี	- ภายในพื้นที่โครงการ	- โครงการจัดให้มีฝักบัวและที่ล้างตาฉุกเฉินบริเวณ ที่มีการใช้สารเคมีเพื่อใช้ในกรณีเกิดเหตุเกี่ยวกับ สารเคมี	-	- รูปที่ 21 ฝักบัว และ ที่ ล้าง ตา ฉุกเฉิน

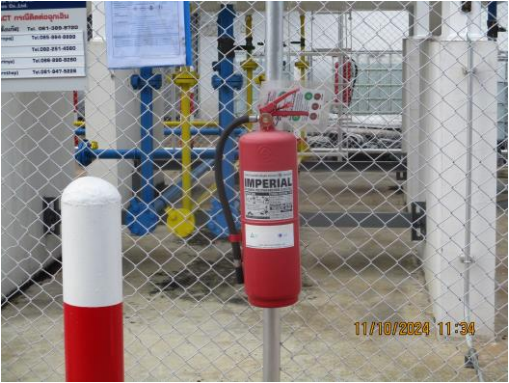
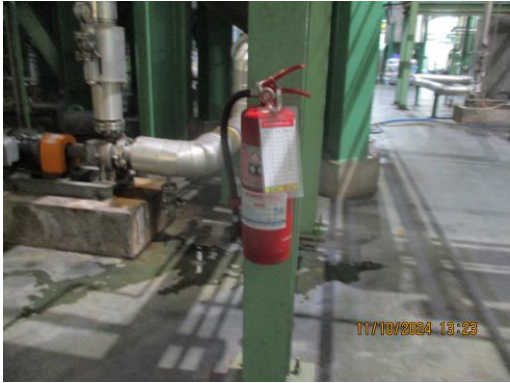
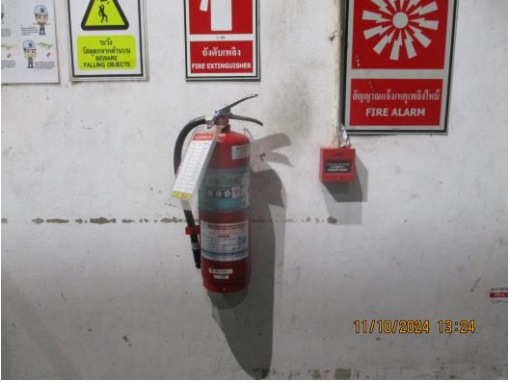
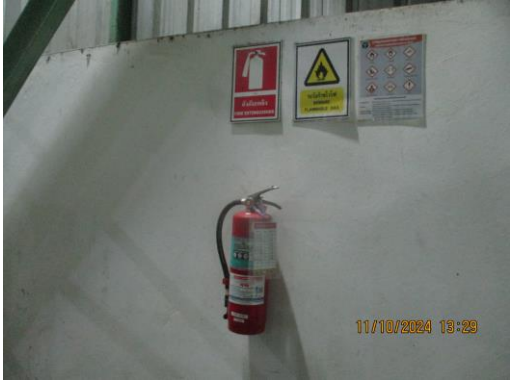
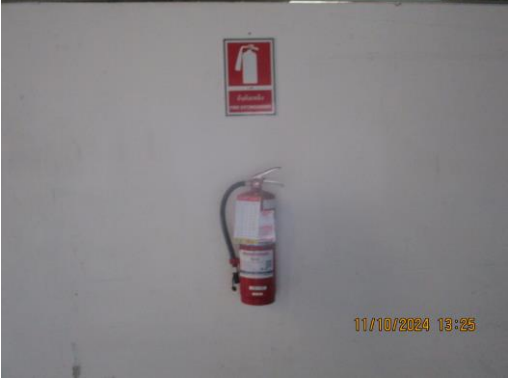
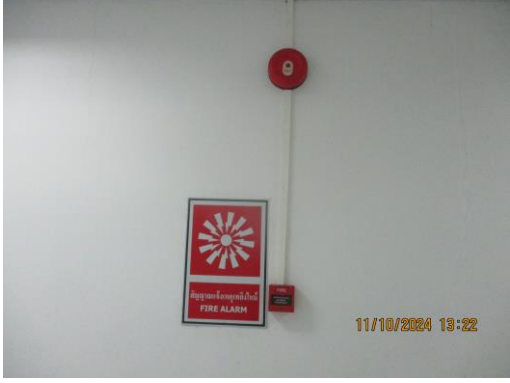
<p>รูปที่ 22 ระบบสัญญาณแจ้งเหตุเพลิงไหม้และระบบดับเพลิง</p>

- จัดให้มีระบบสัญญาณแจ้งเหตุฉุกเฉินติดตั้งไว้ตามจุดต่างๆ	- ภายในพื้นที่โครงการ	- โครงการติดตั้งระบบสัญญาณแจ้งเหตุฉุกเฉินไว้ตาม จุดต่างๆ ในพื้นที่โครงการเพื่อแจ้งเตือนกรณีเกิด เหตุฉุกเฉิน	-	- รูปที่ 22 ระบบ สัญญาณแจ้งเหตุ เพลิงไหม้ และ ระบบดับเพลิง

- จัดให้มีอุปกรณ์รองรับแผนฉุกเฉินให้พร้อมและพอเพียง	- ภาย ใน พื้นที่ โครงการ	- โครงการมีการติดตั้งระบบป้องกันและระงับอัคคีภัย โดยเป็นไปตามมาตรฐานการป้องกันอัคคีภัย (มาตรฐาน ว.ส.ท.) และมีการตรวจสอบเป็นประจำ ปีละ 1 ครั้ง	-	- รูปที่ 22 ระบบ สัญญาณแจ้งเหตุ เพลิงไหม้ และ ระบบดับเพลิง - ภาคผนวก 25ข
