รายงานผลการปฏิบัติตามมาตรการป้องกันและแก้ไขผลกระทบสิ่งแวดล้อม
และมาตรการติดตามตรวจสอบผลกระทบสิ่งแวดล้อม
โครงการระบบโครงข่ายไฟฟ้า 500 กิโลโวลต์ บางสะพาน2-สุราษฎร์ธานี2
(ส่วนที่พาดผ่านพื้นที่ป่าอนุรักษ์เพิ่มเติม)

ฉบับที่ 10 (กรกฎาคม-ธันวาคม 2567)

มกราคม 2568

ฝ่ายสิ่งแวดล้อมโครงการ
การไฟฟ้าฝ่ายผลิตแห่งประเทศไทย
53 หมู่ 2 ถ.เจริญสุขนิทวงศ์ ต.บางกรวย
อ.บางกรวย จ.นนทบุรี 11130
โทร. 0 2436 0820

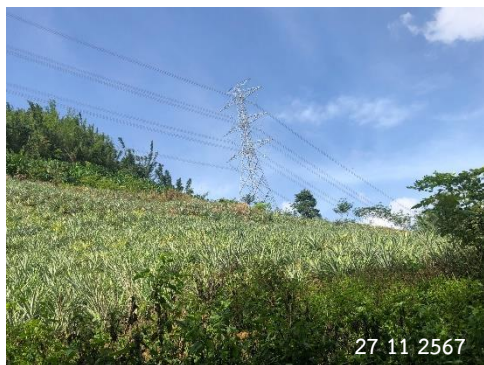
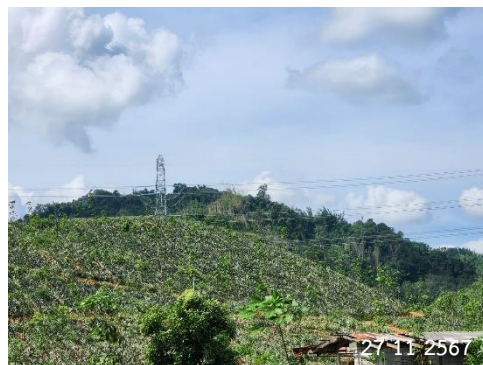
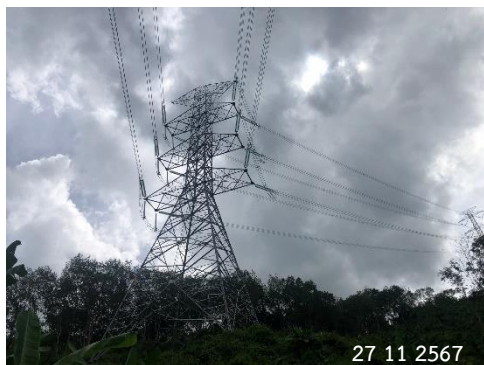
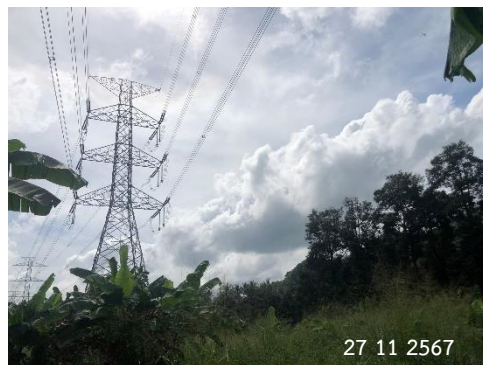
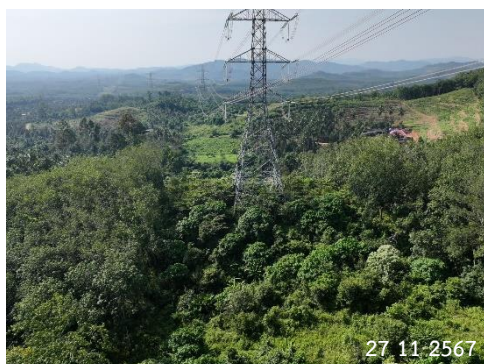
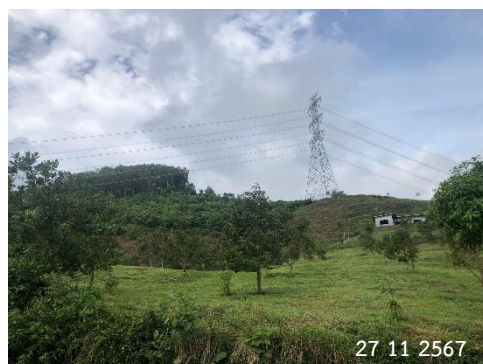
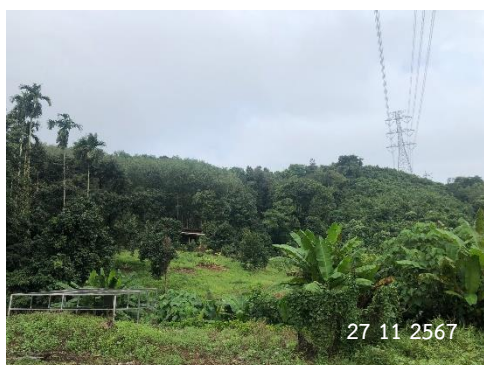
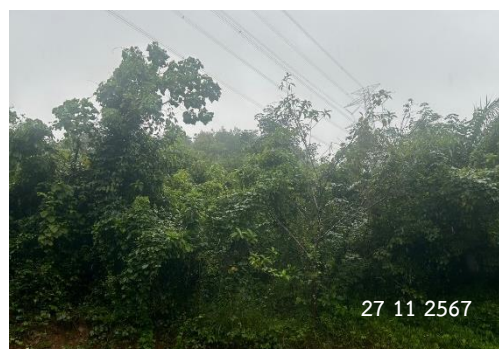
รูปที่ 1.16 สถานภาพการดำเนินงานปัจจุบัน ของโครงการระบบโครงข่ายไฟฟ้า 500 กิโลโวลต์ บางสะพาน2-สุราษฎร์ธานี2 (ส่วนที่พาดผ่านพื้นที่ป่าอนุรักษ์เพิ่มเติม)

การดำเนินงานในช่วงเดือนกรกฎาคม-ธันวาคม 2567 อยู่ในระยะดำเนินการ จะมีเฉพาะกิจกรรมของ
เจ้าหน้าที่ที่ปฏิบัติงาน ดูแล และบำรุงรักษาแนวระบบโครงข่ายไฟฟ้า โดยจะดำเนินการลิดกิ่งยอดไม้เพื่อให้มี
ระยะห่างระหว่างยอดไม้กับสายไฟฟ้า ไม่น้อยกว่า 4 เมตร และเจ้าหน้าที่จะเข้าตรวจสอบสภาพพื้นที่ดังกล่าว
เป็นประจำทุกเดือน และใช้เส้นทางลาลองเดิม (รูปที่ 1.16)
