รายงานผลการปฏิบัติตามมาตรการป้องกันและแก้ไขผลกระทบต่อสิ่งแวดล้อม และการติดตามตรวจสอบผลกระทบต่อสิ่งแวดล้อม โครงการทำเหมืองแร่แบไรต์ ของห้างหุ้นส่วนจำกัด เลขวิสุทธิ ประทานบัตรเลขที่ 27177/15721 ฉบับนี้ เป็นรายงานครั้งที่ 2/2567 เดือนกรกฎาคม-ธันวาคม 2567 ได้จัดทำตามมาตรการป้องกันและแก้ไขผลกระทบต่อสิ่งแวดล้อม และมาตรการติดตามตรวจสอบคุณภาพสิ่งแวดล้อม ในรายงานการวิเคราะห์ผลกระทบต่อสิ่งแวดล้อม (ภาคผนวกที่ 2)

ตารางที่ 2-1 มาตรการป้องกันและแก้ไขผลกระทบสิ่งแวดล้อม และมาตรการติดตามตรวจสอบผลกระทบสิ่งแวดล้อม
โครงการเหมืองแร่แบไรต์ ของห้างหุ้นส่วนจำกัด เลขวิสุทธิ (ประทานบัตรที่ 27177/15721)
ตำบลปากชม อำเภอปากชม จังหวัดเลย

ตารางที่ 2-2 มาตรการป้องกันและแก้ไขผลกระทบสิ่งแวดล้อม และมาตรการติดตามตรวจสอบผลกระทบสิ่งแวดล้อม
โครงการเหมืองแร่แบไรต์ ของห้างหุ้นส่วนจำกัด เลขวิสุทธิ คำขอประทานบัตรที่ 1/2542 (ประทานบัตรที่ 27177/15721)
ตำบลปากชม อำเภอปากชม จังหวัดเลย

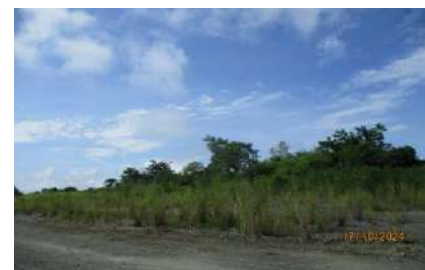
มาตรการป้องกัน และแก้ไขผลกระทบสิ่งแวดล้อม	รายละเอียดของการปฏิบัติ	เหตุผลที่ไม่ปฏิบัติ/ปฏิบัติไม่ครบ/ เปลี่ยนแปลงการปฏิบัติและข้อเสนอแนะ	รูป/เอกสารอ้างอิง
1. ให้เว้นพื้นที่ไม่ทำเหมืองจากแนวเขตประทานบัตรโดยรอบ เป็นระยะ 10 เมตร และเว้นไม่ทำเหมืองบริเวณพื้นที่ทางด้านทิศตะวันตกเฉียงใต้ ระหว่างหมุดหลักเขตที่ 6 ถึง 10 เพื่อเป็น Buffer Zone พร้อมทั้งให้ดูแลรักษาพันธุ์ไม้เดิมไว้	- มีการเว้นพื้นที่ไม่ทำเหมืองตามแนวเขตประทานบัตรเพื่อกันเป็น Buffer Zone และมีการดูแลรักษาพันธุ์ไม้เดิมไว้	-

แนว Buffer Zone

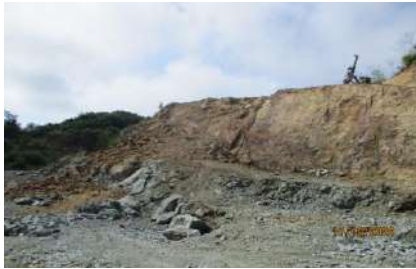
2. กำหนดการเปิดหน้าเหมืองให้มีทิศทางและลำดับขั้นตอน ตลอดจนขอบเขตพื้นที่ทำเหมืองตามแผนผังโครงการทำเหมืองโดยเคร่งครัด เปิดหน้าเหมืองในลักษณะขั้นบันได มีความสูงของขั้นบันไดไม่เกิน 5 เมตร ความกว้างของขั้นบันไดไม่น้อยกว่า 5 เมตร และควบคุมความลาดชันโดยรวมไม่เกิน 45 องศา	- ทางโครงการเปิดหน้าเหมืองตามแผนที่กำหนดไว้ แต่ยังไม่มีการระเบิดเนื่องจากอยู่ในระหว่างขออนุญาตใช้วัตถุระเบิด	-

<p>สภาพหน้าเหมืองปัจจุบัน</p>

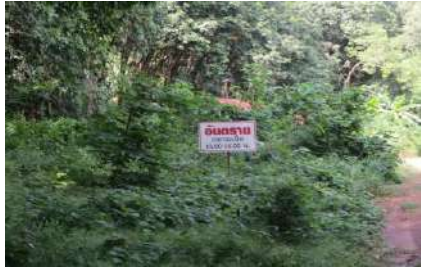
3. ให้ใช้ปริมาณวัตถุระเบิดสูงสุดไม่เกิน 80 กิโลกรัมต่อจันทะถ่วง จุติระเบิดด้วยแก็ปแบบห่วงเวลา ระหว่างเวลา 15.00-16.00น. ทำการระเบิดวันละ 1 ครั้ง โดยมีสัญญาณเตือนก่อนการระเบิดให้ได้ยินและเห็นชัดเจนในระยะ 500 เมตร เป็นเวลานาน 5 นาที พร้อมติดป้ายเตือนเวลาทำการระเบิดหินและเขตการใช้วัตถุระเบิดที่ปากทางเข้าเหมือง	- มีการติดตั้งป้ายเตือนเวลาระเบิดในพื้นที่โครงการ	-

<p>ป้ายเตือนเวลาระเบิด</p>

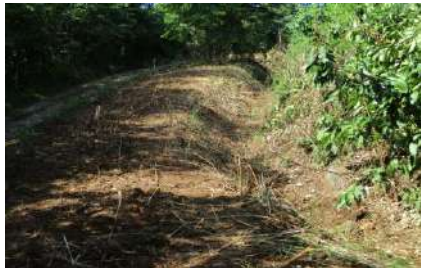
4. ให้สร้างคันทำนบดินอัดแน่น ขนาดฐานกว้าง 3 เมตร ความสูง 1 เมตร และสันบนกว้าง 1 เมตร ร่วมกับร่องระบายน้ำ ขนาดความกว้าง 1.5 เมตร ความลึก 0.75 เมตร ตามขอบประทุนบัตร์โดยรอบ พร้อมทั้งให้ปลูกหญ้าหรือพืชตระกูลถั่วคลุมดิน และต้นไม้ท้องถิ่นหรือไม่โตเร็ว บนคันทำนบดินเพื่อป้องกันผลกระทบด้านการชะล้างพังทลายและทัศนียภาพในเขตพื้นที่โครงการ	- มีคันทำนบดิน คุระบายน้ำภายในพื้นที่ของโครงการ และมีการปลูกต้นไม้เพิ่มเติมบริเวณขอบแปลงประทุนบัตร์ และพื้นที่ว่างเพื่อเป็นการฟื้นฟูพื้นที่ทำเหมือง และป้องกันการชะล้างพังทลายในเขตพื้นที่โครงการ	-

<p>คุระบายน้ำและคันทำนบดิน</p>

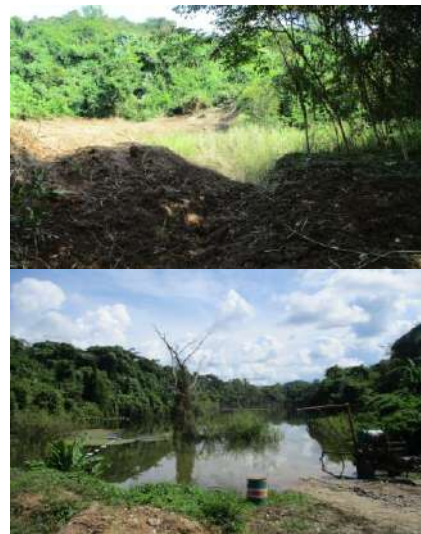
5. ให้ขุดบ่อดักตะกอน บ2 ขนาด 20x20x3 เมตร และ บ3 ขนาด 35x35x4 เมตร ตามที่ระบุในแผนผังโครงการฯ เพื่อรองรับน้ำขุ่นขึ้นและตะกอนดินที่ชะล้างบริเวณพื้นที่กองเก็บแร่ และกองเศษดิน เศษหิน และมูลดินทราย พร้อมทั้งหมั่นดูแลขุดลอกตะกอนดินที่สะสมตัวจากบ่อดักตะกอนและร่องระบายน้ำอย่างน้อยปีละ 1 ครั้ง เพื่อรักษาความลึกของบ่อและร่องดังกล่าว	- บริเวณพื้นที่เหมืองมีบ่อดักตะกอน เพื่อให้รองรับน้ำได้อย่างมีประสิทธิภาพ	-

<p>บ่อดักตะกอน</p>

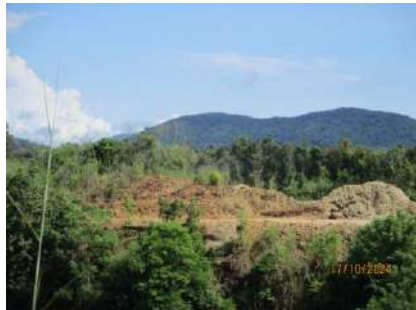
6. ให้จัดเตรียมพื้นที่กองเก็บเศษดิน เศษหินและมูลดินทราย บริเวณ อักษร ม ขนาดพื้นที่ประมาณ 9 ไร่ และกองเก็บแร่ บริเวณ ร ขนาด 1.5 ไร่ โดยเก็บกองเป็นชั้นๆ แต่ละชั้นสูงไม่เกิน 3 เมตร ความลาดชันรวมประมาณ 40 องศา พร้อมจัดให้มีคันทำนบดิน ร่วมกับร่องระบายน้ำ เพื่อเบี่ยงเบนทางน้ำชะล้างผ่านพื้นที่กองเก็บ เศษดิน เศษหินและมูลดินทราย ให้ไหลลงสู่บ่อดักตะกอน ทั้งนี้ บริเวณกองเปลือกดินที่ไม่มีการกองดินเพิ่มเติมให้ปลูกหญ้าหรือพืช คลุมดินเพื่อป้องกันการชะล้างของดิน	- มีการจัดเตรียมพื้นที่กองเก็บเศษดิน และเศษหินมูล ดินทราย	-

พื้นที่เก็บกองเลือกดิน

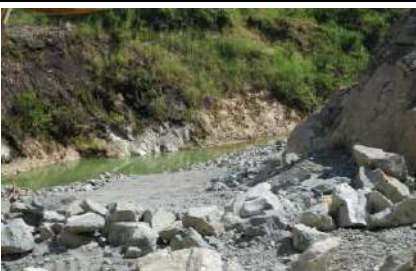
7. ออกแบบให้มีบ่อรับน้ำ (Sump) บริเวณที่ต่ำสุดของบ่อเหมืองให้ เป็นพื้นที่รวบรวมรับน้ำไหลมาจากพื้นที่ทำเหมืองและติดตั้งเครื่อง สูบน้ำ เพื่อสูบน้ำจากบ่อดักลำนน้ำไปใช้ในกิจกรรมต่างๆ	- บริเวณหน้าเหมืองมีบ่อรับน้ำ (Sump) และได้ ติดตั้งเครื่องสูบน้ำ เพื่อนำน้ำจากบ่อดักลำนน้ำมาใช้ ประโยชน์ เช่น การฉีดพรมน้ำตามเส้นทางขนส่ง แร่ การรดน้ำ ต้นไม้ เป็นต้น	-

บ่อรองรับน้ำ (Sump)

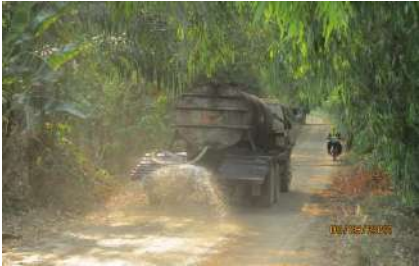
8. จัดให้มีรถบรรทุกน้ำ และใช้น้ำจากบ่อดักตะกอน (ขุมเหมืองเก่า) หรือแหล่งอื่นฉีดพรมน้ำบนเส้นทางขนส่งในบริเวณพื้นที่โครงการ ตลอดจนเส้นทางลูกรังขนส่งแร่จากพื้นที่โครงการสู่พื้นที่ภายนอก อย่างน้อยวันละ 3-4 ครั้ง หรือตามความเหมาะสมกับสภาพ ภูมิอากาศ เพื่อลดการฟุ้งกระจายของฝุ่นละออง ทั้งนี้ ก่อนที่จะ ระบายน้ำจากบ่อดักตะกอนออกนอกพื้นที่โครงการ จะต้องทำการ บำบัดคุณภาพน้ำให้อยู่ในเกณฑ์มาตรฐานน้ำผิวดินก่อน	- มีการจัดรถบรรทุกน้ำ เพื่อฉีดพรมน้ำบนเส้นทาง ขนส่งในบริเวณพื้นที่โครงการ และบนเส้นทางลูกรัง ขนส่งแร่จากพื้นที่โครงการสู่พื้นที่ภายนอกตาม ความเหมาะสมกับสภาพภูมิอากาศ เพื่อลดการฟุ้ง กระจายของฝุ่นละออง	-

รถฉีดพรมน้ำเส้นทางขนส่งแร่

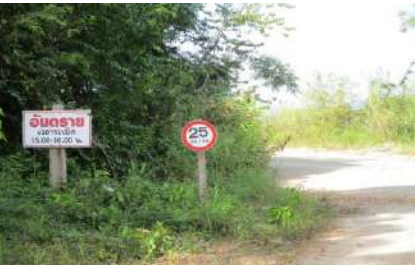
9. การขนส่งแร่จะต้องใช้ความเร็วและน้ำหนักของรถบรรทุกให้เป็นไป ตามที่ทางราชการกำหนด และควบคุมความเร็วไม่เกิน 30 กิโลเมตร/ ชั่วโมง ในช่วงที่ผ่านชุมชน และไม่เกิน 25 กิโลเมตร/ชั่วโมง ช่วงที่ เป็นถนนลูกรัง และปรับปรุงเส้นทางขนส่งแร่และเส้นทางสาธารณะ ที่ใช้ประโยชน์ในการขนส่งให้มีสภาพใช้งานได้ดีและปลอดภัยอยู่ เสมอ พร้อมทั้งให้ปิดคลุมกระบะบรรทุกให้มิดชิดก่อนออกนอก พื้นที่โครงการ และหลีกเลี่ยงการขนส่งแร่ในช่วงเวลาการเดินทาง ไปและกลับจากโรงเรียนของนักเรียน	- มีการควบคุมความเร็วรถบรรทุกไม่เกิน 30 กิโลเมตร/ชั่วโมง และช่วงที่ผ่านชุมชน ควบคุม ไม่ให้เกิน 25 กิโลเมตร/ ชั่วโมง โดยมีป้ายเตือน ก่อนออกจากพื้นที่โครงการ และช่วงผ่านชุมชนอยู่ และมีการปรับปรุงเส้นทางเข้า-ออก พื้นที่โครงการ และเส้นทางขนส่งแร่	-

ป้ายจำกัดความเร็ว

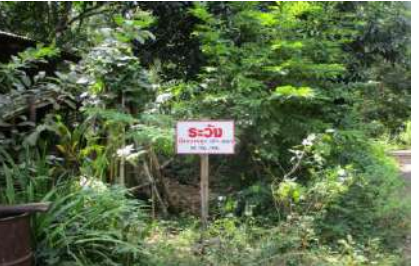
ป้ายเตือนมีรถบรรทุกเข้า-ออก

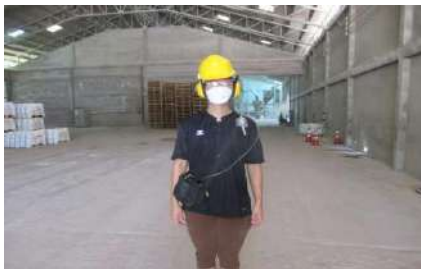
10. จัดหาและกำชับให้พนักงานสวมใส่อุปกรณ์ป้องกันอันตรายส่วนบุคคล เช่น หมวกนิรภัย รองเท้ากันภัย ถุงมือนิรภัย หน้ากากกันฝุ่น เครื่องป้องกันตา ป้องกันหู ฯลฯ ตามความเหมาะสมของลักษณะงานอย่างสม่ำเสมอ และจัดให้มีการตรวจสอบสุขภาพของพนักงาน อย่างน้อยปีละ 1 ครั้ง โดยการตรวจสอบร่างกายโดยทั่วไป ได้แก่ ความสามารถในการได้ยิน ระบบหายใจ ระบบประสาทในการรับรู้ และการเอ็กซเรย์ปอด พร้อมทั้งรายงานสรุปผลให้กรมอุตสาหกรรมพื้นฐานและการเหมืองแร่ และสำนักงานนโยบายและแผนทรัพยากรธรรมชาติและสิ่งแวดล้อมทราบ	- มีการจัดหาอุปกรณ์ป้องกันอันตรายส่วนบุคคล เช่น หมวกนิรภัย รองเท้ากันภัย ถุงมือนิรภัย	-

อุปกรณ์ป้องกันอันตรายส่วนบุคคล

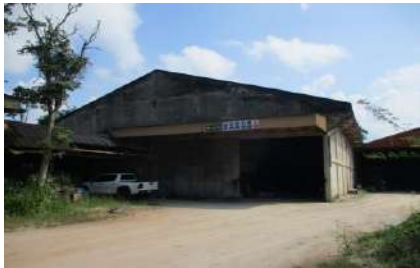
11. ให้ปรับปรุงโรงแต่งแร่เป็นระบบปิด และจัดให้มีระบบป้องกันผลกระทบสิ่งแวดล้อมให้ครบถ้วน โดยการติดตั้งเครื่องดูดฝุ่นหรือระบบสเปรย์น้ำบริเวณทุกจุดที่กำเนิดฝุ่นละออง เช่น เครื่องบดย่อย ตะแกรงคัดขนาด และปลายสายพานลำเลียง เป็นต้น เพื่อป้องกันและลดการฟุ้งกระจายของฝุ่นละออง	- มีการปรับปรุงโรงแต่งแร่เป็นระบบปิด เพื่อป้องกันและลดการฟุ้งกระจายของฝุ่นละออง	-

การปิดคลุมโรงแต่งแร่

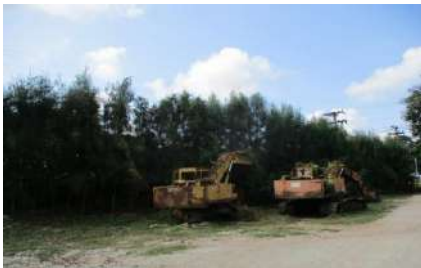
12. จัดทำแนวกำแพงทึบหรือตาข่ายดักฝุ่น และปลูกต้นไม้ทรงสูงหนาแน่นทึบปิดกั้นทิศทางลมและเสียงโดยรอบพื้นที่โรงแต่งแร่ เพื่อป้องกันและลดผลกระทบต่อนพื้นที่ข้างเคียง	- มีแนวต้นไม้ที่ปลูกเพิ่มเติมบริเวณด้านข้างพื้นที่โรงแต่งแร่ และการคงสภาพต้นไม้ที่เกิดขึ้นเองตามธรรมชาติบริเวณพื้นที่โรงแต่งแร่	-

แนวต้นไม้บริเวณด้านข้างโรงแต่งแร่

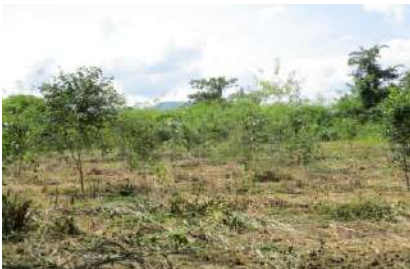
มาตรการป้องกัน และแก้ไขผลกระทบสิ่งแวดล้อม	รายละเอียดของการปฏิบัติ	เหตุผลที่ไม่ปฏิบัติ/ปฏิบัติไม่ครบ/ เปลี่ยนแปลงการปฏิบัติและข้อเสนอแนะ	รูป/เอกสารอ้างอิง
<p>13. ให้ทำการฟื้นฟูสภาพพื้นที่ที่ใช้ทำเหมืองควบคู่ไปกับการทำเหมืองดังนี้</p> <p>13.1 ให้รักษาสภาพพืชพันธุ์ไม้ที่มีอยู่เดิมพร้อมปลูกเสริมไม้ยืนต้น ท้องถิ่นหรือไม้โตเร็วทดแทน เช่น ยูคาลิปตัส กระถินเทพาหรือ สนประติพัทธ์ เป็นต้น ระยะ 2x2 เมตร แบบสลับฟันปลาในพื้นที่ที่เว้นไม่ทำเหมืองบนคันทำนบดิน และริมเส้นทางขนส่งแร่ พร้อมทั้งดูแลรักษาต้นไม้เหล่านั้นให้มีความเจริญเติบโตที่ดี เพื่อลดผลกระทบด้านทัศนียภาพกิจกรรมการทำเหมือง และเพิ่มพื้นที่สีเขียวในพื้นที่โครงการ</p> <p>13.2 สำหรับหน้าเหมืองซึ่งมีลักษณะเป็นบ่อเหมืองลึกลงไปจากระดับพื้นดินโดยรอบให้ปรับแต่งขอบขุมเหมืองและความลาดชันของชั้นบันไดที่อยู่เหนือระดับน้ำให้มีเสถียรภาพแข็งแรงและปลอดภัย แล้วนำเปลือกดินมาปิดทับเพื่อปลูกพืชตระกูลหญ้าคลุมดิน เช่น หญ้าแฝก เพื่อป้องกันการชะล้างพังทลายของดิน และพัฒนาเป็นบ่อเก็บกักน้ำเพื่อใช้สอยต่อไป</p> <p>ทั้งนี้ ให้จัดทำแผนและรายงานผลการดำเนินงานด้านการฟื้นฟูพื้นที่เหมืองแร่ แล้วให้สำนักงานนโยบายและแผนทรัพยากรธรรมชาติและสิ่งแวดล้อม และกรมอุตสาหกรรมพื้นฐานและการเหมืองแร่ ทราบทุก 3 ปี</p>	<p>- มีการรักษาสภาพพืชพันธุ์ไม้ที่มีอยู่เดิม พร้อมทั้งได้ปลูกต้นไม้เพิ่มเติมบริเวณพื้นที่ว่างที่เอื้ออำนวย</p> <p>- บริเวณพื้นที่หน้าเหมืองเดิม มีลักษณะเป็นบ่อเหมืองลึกลงไปจากระดับพื้นดินโดยรอบ มีการปรับแต่งขอบขุมเหมืองและความลาดชันของชั้นบันไดให้มีเสถียรภาพแข็งแรงและปลอดภัย</p> <p>- มีการจัดทำรายงานแผนฟื้นฟูพื้นที่ทำเหมืองเป็นประจำทุกปี</p>	- - -

<p>แนวต้นไม้ที่ปลูกเพิ่มเติม</p>

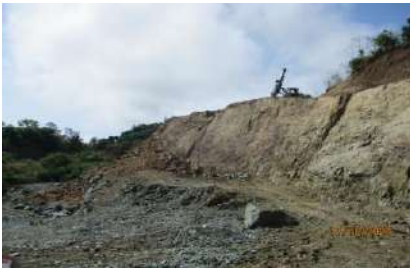
<p>สภาพหน้าเหมืองปัจจุบัน ภาคผนวกที่ 11</p>

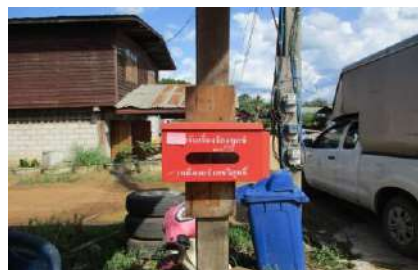
1. ให้มีจุดรับเรื่องราวร้องทุกข์ความเดือดร้อนของประชาชนที่เกิดจากกิจกรรมการทำเหมืองแร่ และกิจกรรมที่เกี่ยวข้อง ในกรณีที่มีผู้ร้องเรียนผู้ถือประทานบัตรจะต้องดำเนินการแก้ไข และให้ความช่วยเหลือด้วยความเป็นธรรม	- ทำการติดตั้งป้ายพร้อมเบอร์โทรศัพท์บริเวณทางเข้าโครงการ สำหรับแจ้งปัญหาหรือมีข้อเสนอแนะต่อโครงการ และติดตั้งกล่องรับเรื่องราวเรียนไว้บ้านผู้ใหญ่บ้านบริเวณใกล้เคียงพื้นที่โครงการอย่างชัดเจน	-

กล่องรับเรื่องราวร้องทุกข์

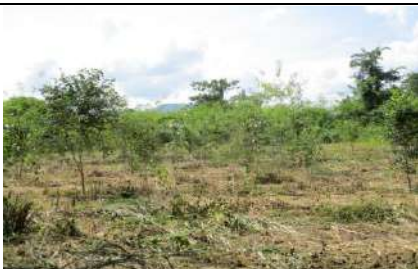
2. ให้ทำการปรับปรุงฟื้นฟูพื้นที่โครงการที่ผ่านการทำเหมืองแร่แล้ว และพื้นที่สิ้นสุดการใช้ประโยชน์แล้ว ตามแผนผังที่ได้เสนอไว้ในรายงานการเปลี่ยนแปลงรายละเอียดโครงการในรายงานการวิเคราะห์ผลกระทบสิ่งแวดล้อม พร้อมทั้งให้รายงานผลการดำเนินการฟื้นฟูตามประกาศกรมอุตสาหกรรมพื้นฐานและการเหมืองแร่ เรื่องแนวทางการบริหารจัดการกองทุนฟื้นฟูพื้นที่เหมืองแร่ตามมาตรการป้องกันและแก้ไขผลกระทบสิ่งแวดล้อมสำหรับโครงการ	- ทางโครงการได้ทำการฟื้นฟูสภาพพื้นที่ที่ผ่านการทำเหมืองอย่างต่อเนื่อง พร้อมทั้งดูแลและบำรุงรักษาพรรณไม้ให้เจริญเติบโต และมีการจัดทำรายงานฟื้นฟูตามที่มาตรการที่กำหนด	-

การปรับปรุงฟื้นฟูพื้นที่โครงการ

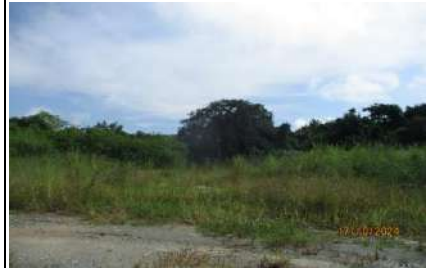
1. ทรัพยากรสิ่งแวดล้อมทางกายภาพ 1.1 ลักษณะภูมิประเทศ 1. ให้เว้นพื้นที่ไม่ทำเหมืองและห้ามดำเนินการใดๆ ที่เกี่ยวข้องกับกิจกรรมการทำเหมือง เพื่อเป็น Buffer Zone ด้านทิศตะวันตกเฉียงใต้ของประทานบัตร บริเวณหลักหมายเขตเหมืองแร่รวมที่ 1-2-3-4-5-6-10 พร้อมทั้งให้ดูแลรักษาพันธุ์ไม้เดิมไว้ (รูปที่ 2-1)	- มีการเว้นพื้นที่ไม่ทำเหมืองตามแนวเขตประทานบัตรเพื่อกันเป็น Buffer Zone และมีการดูแลรักษาพันธุ์ไม้เดิมไว้	-

แนว Buffer Zone

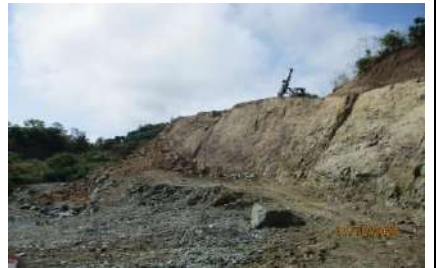
2. กำหนดการเปิดหน้าเหมืองให้มีทิศทางและลำดับขั้นตอนตลอดจนขอบเขตการทำเหมืองตามแผนผังโครงการทำเหมือง โดยเครื่องครัด เปิดหน้าเหมืองในลักษณะชั้นบันได มีความสูงของชั้นบันไดไม่เกิน 10 เมตร ความกว้างของชั้นบันไดไม่น้อยกว่า 5 เมตร และควบคุมความลาดเอียงของแนวผนังบ่อเหมืองทั้งหมด 9 แนว ได้แก่ แนวผนัง AB, BC, CD, DE, EF, FG, HI, IJ และ JK โดยมีความลาดชันไม่น้อยกว่า 63, 56, 70, 70, 70, 70, 70 และ 60 องศา ตามลำดับ (รูปที่ 2-2) ตามรายงานการศึกษา ลักษณะ เฉพาะของหินมวลและความลาดชันของผนังบ่อเหมืองของโครงการ จัดทำโดยนายเชียวชาญ ลีลาสุขเสรี ภาค วิชาวิศวกรรมเหมืองแร่ คณะวิศวกรรมศาสตร์ มหาวิทยาลัย เชียงใหม่ (ตุลาคม 2562)	- ทำการเปิดหน้าเหมืองในลักษณะชั้นบันได และทิศทางที่กำหนดไว้ตามแผนผังการทำเหมือง	-

สภาพหน้าเหมืองปัจจุบัน

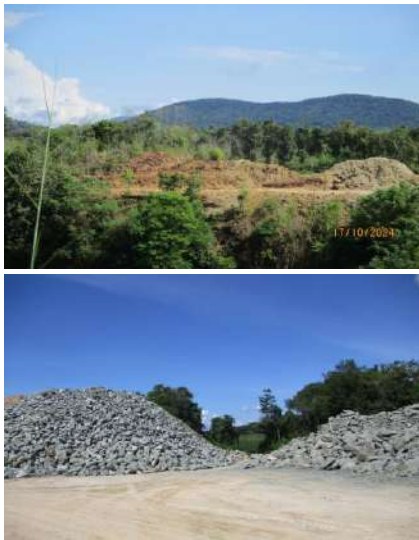
4. จัดให้มีพื้นที่เก็บกองหินและมูลดินทราย ตามที่กำหนดในแผนผังโครงการทำเหมือง ดังนี้ 4.1 พื้นที่เก็บกองหินและมูลดินทราย บริเวณอักษร “ถ1” ขนาดพื้นที่ประมาณ 22.6 ไร่ ตั้งแต่ระดับ 271-250 เมตรจากระดับน้ำทะเลปานกลาง โดยให้เก็บกองเป็นชั้น ชั้นละ 3 เมตร ความลาดชันรวมไม่เกิน 27 องศา 4.2 พื้นที่เก็บกองหินและมูลดินทราย บริเวณอักษร “ถ2” ขนาดพื้นที่ประมาณ 4.4 ไร่ ตั้งแต่ระดับ 250-220 เมตรจากระดับน้ำทะเลปานกลาง โดยให้เก็บกองเป็นชั้น ชั้นละ 10 เมตร ความลาดชันรวมไม่เกิน 27 องศา	- ทางโครงการจัดทำพื้นที่เก็บกองหินและมูลดินดินทราย - ทางโครงการจัดทำพื้นที่เก็บกองหินและมูลดินดินทราย	- -

พื้นที่เก็บกองหิน และมูลทราย

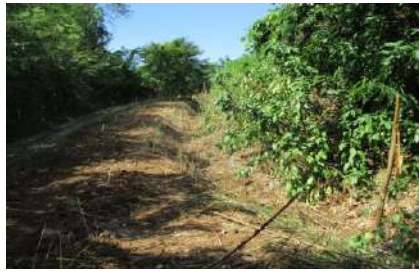
5. ให้สร้างคันทำนบดินอัดแน่น ขนาดฐานกว้าง 3 เมตร ความสูง 1 เมตร สันบนกว้าง 1 เมตร ร่วมกับร่องระบายน้ำ ขนาดความกว้าง 1.5 เมตร ความลึก 0.75 เมตร ความกว้างด้านล่าง 0.5 เมตร ตามแนวนอนบริเวณด้านทิศเหนือและทิศตะวันตกของประทานบัตร พร้อมทั้งปลูกพืชคลุมดินและต้นไม้ท้องถิ่นหรือไม้ยืนต้นโตเร็วบนคันทำนบดิน เพื่อลดบ่งทศนียภาพพื้นที่ที่ใช้ทำเหมืองและเบี่ยงเบนทางน้ำให้ไหลไปยังบ่อดักตะกอน	- มีคันทำนบดิน คุระบายน้ำภายในพื้นที่ของโครงการ และมีการปลูกต้นไม้เพิ่มเติมบริเวณขอบแปลงประทานบัตร และพื้นที่ว่างเพื่อเป็นการฟื้นฟูพื้นที่ทำเหมือง และป้องกันการชะล้างพังทลายในเขตพื้นที่โครงการ	-

คันทำนบดิน คุระบายน้ำภายในพื้นที่โครงการ

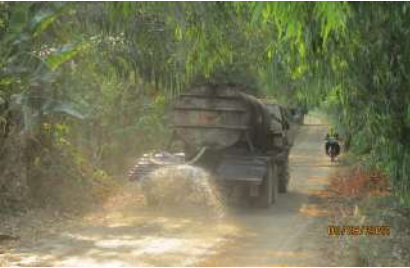
1.2 คุณภาพอากาศ 1. จัดให้มีรถบรรทุกน้ำ โดยใช้ น้ำจากบ่อดักตะกอน บ2 (ขุมเหมืองเก่า) เพื่อฉีดพรมน้ำบนเส้นทางขนส่งแร่ในบริเวณพื้นที่โครงการตลอดจนเส้นทางลูกรังขนส่งแร่จากพื้นที่โครงการสู่พื้นที่ภายนอกอย่างน้อยวันละ 3-4 ครั้ง หรือตามความเหมาะสมกับสภาพภูมิอากาศ ให้ผิวถนนมีความชื้นตลอดเวลา เพื่อลดการฟุ้งกระจายของฝุ่นละออง	- มีการจัดรถบรรทุกน้ำ เพื่อฉีดพรมน้ำบนเส้นทางขนส่งในบริเวณพื้นที่โครงการ และ เส้นทางลูกรังขนส่งแร่จากพื้นที่โครงการสู่พื้นที่ภายนอกตามความเหมาะสมกับสภาพภูมิอากาศ เพื่อลดการฟุ้งกระจายของฝุ่นละออง	-

<p>รถฉีดพรมน้ำเส้นทางขนส่งแร่</p>

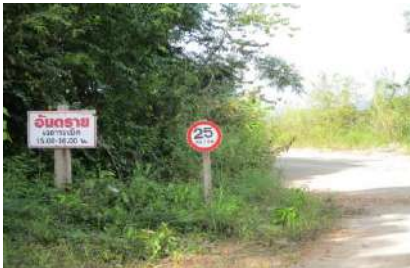
2. กำหนดให้การขนส่งแร่ออกจากพื้นที่โครงการจะต้องใช้ความเร็วและน้ำหนักของรถบรรทุกให้เป็นไปตามที่ทางราชการกำหนด และควบคุมความเร็วไม่เกิน 25 กิโลเมตร/ชั่วโมง ในช่วงที่ผ่านถนนลูกรังและในช่วงที่ผ่านชุมชน พร้อมทั้งปิดคลุมกระบะบรรทุกให้มิดชิดก่อนออกนอกพื้นที่โครงการ และหลีกเลี่ยงการขนส่งแร่ในช่วงเวลาไป-กลับจากโรงเรียนของนักเรียน (เวลา 07.00-08.00 น. และ 15.30-16.30 น.)	- มีการควบคุมความเร็วรถบรรทุก ควบคุมไม่ให้เกิน 25 กิโลเมตร/ ชั่วโมง โดยมีป้ายเตือนก่อนออกจากพื้นที่โครงการ และช่วงผ่านชุมชนอยู่ และมีการปรับปรุงเส้นทางเข้า-ออก พื้นที่โครงการ และเส้นทางขนส่งแร่	-

<p>ป้ายเตือนควบคุมความเร็ว</p>

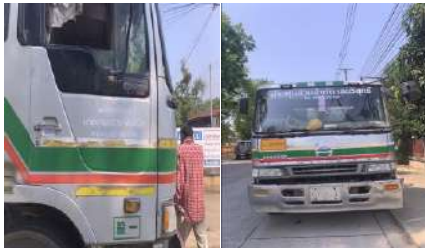
3. ให้จัดทำป้ายแสดงรายละเอียดเกี่ยวกับรถบรรทุกของโครงการ ได้แก่ ชื่อผู้ประกอบการ เบอร์โทรศัพท์ติดต่อ ชื่อพนักงานขับรถ หมายเลขทะเบียนรถ ติดไว้กับตัวรถในตำแหน่งที่สามารถมองเห็นได้ชัดเจน เพื่อให้ประชาชนที่ใช้เส้นทางร่วมกับโครงการหรือประชาชนที่อยู่ริมเส้นทาง สามารถร้องเรียนได้กรณีที่มีการขับรถเร็วหรือสร้างความเดือดร้อนให้กับประชาชนกลุ่มดังกล่าว	- ได้จัดทำป้ายชื่อโครงการ พร้อมชื่อคนขับรถ และเบอร์ติดต่อรถบรรทุกของโครงการ และถ้าหากมีเรื่องร้องเรียน ทางโครงการได้ติดตั้งกล่องรับเรื่องร้องเรียนที่ทำการผู้ใหญ่บ้านในพื้นที่ และติดตั้งป้ายโครงการพร้อมเบอร์โทรศัพท์	-

<p>ติดป้ายรายละเอียดโครงการ และเบอร์ติดต่อ</p>

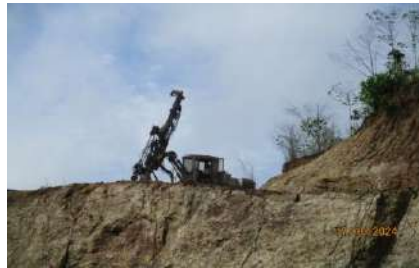
4. ให้ใช้เครื่องเจาะระเบิดแบบดินตะขำที่มีอุปกรณ์เก็บฝุ่นติดตั้งที่ตำแหน่งหัวเจาะหรือใช้น้ำหล่อลื่นรูเจาะ เพื่อป้องกันและลดการฟุ้งกระจายของฝุ่นละอองที่เกิดจากการเจาะระเบิด	- ทางโครงการใช้เครื่องเจาะระเบิดที่มีอุปกรณ์เก็บฝุ่นบริเวณหัวเจาะ	-

<p>เครื่องเจาะระเบิดที่มีอุปกรณ์เก็บฝุ่น</p>

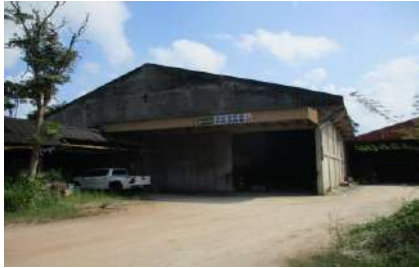
5. ให้ปรับปรุงโรงแต่งแร่เป็นระบบปิด และจัดให้มีระบบป้องกันผลกระทบสิ่งแวดล้อมให้ครบถ้วน โดยการติดตั้งเครื่องดูดฝุ่นหรือระบบสเปรย์น้ำบริเวณทุกจุดที่กำเนิดฝุ่นละออง เช่น เครื่องบดย่อย ตะแกรงคัดขนาด และปลายสายพานลำเลียง เป็นต้น เพื่อป้องกันและลดการฟุ้งกระจายของฝุ่นละออง พร้อมทั้งดูแลบำรุงรักษาและใช้ระบบในขณะทำการแต่งแร่อย่างสม่ำเสมอ โดยเฉพาะระบบป้องกันและลดการฟุ้งกระจายของฝุ่นละออง	- มีการปรับปรุงโรงแต่งแร่เป็นระบบปิด เพื่อป้องกันและลดการฟุ้งกระจายของฝุ่นละออง	-

<p>การปิดคลุมอาคารโรงแต่งแร่</p>

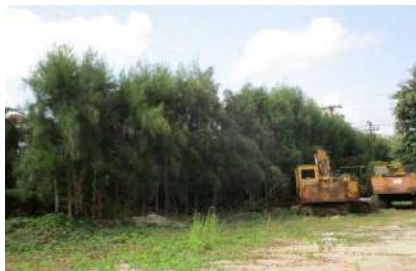
3. จัดทำแนวกำแพงทึบและปลูกต้นไม้ทรงสูงหนาแน่นทึบปิด กั้นทิศทางลมและเสียงโดยรอบพื้นที่โรงแต่งแร่ เพื่อป้องกัน และลดผลกระทบต่อพื้นที่ข้างเคียง	- มีการปลูกต้นไม้เพิ่มเติม และการคงสภาพต้นไม้ ที่เกิดขึ้นเองตามธรรมชาติบริเวณพื้นที่โรงแต่งแร่	-

<p>แนวต้นไม้สนด้านข้างโรงแต่งแร่</p>

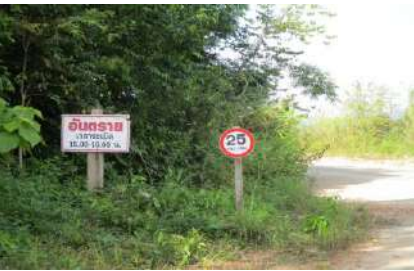
1.4 การใช้วัตถุระเบิด 1. ให้ออกแบบการใช้ปริมาณวัตถุระเบิดตามแผนผังโครงการทำเหมือง โดยให้ใช้ปริมาณวัตถุระเบิดสูงสุดไม่เกิน 80 กิโลกรัม/จังหวะถ่วง ให้ทำการระเบิดวันละ 1 ครั้ง ในช่วงเวลา 15.00-16.00 น. โดยก่อนการระเบิดจะต้องจัดให้มีเจ้าหน้าที่ตรวจสอบพื้นที่โดยรอบในรัศมี 100 เมตร และใช้สัญญาณเตือนให้ได้ยินชัดเจนในรัศมีไม่น้อยกว่า 500 เมตร จากจุดที่ระเบิด พร้อมทั้งจัดทำป้ายเตือนเวลาทำการระเบิด และเขตการใช้วัตถุระเบิดไว้ที่บริเวณปากทางเข้าเหมือง ทั้งนี้ ให้หลีกเลี่ยงการระเบิดย่อยแร่ที่มีขนาดใหญ่ ให้ใช้เครื่องเจาะกระแทกหรือเครื่องกระแทกทุบย่อยแร่แทน	- มีการติดตั้งป้ายเตือนเวลาทำการระเบิด บริเวณพื้นที่โครงการ	-

<p>ป้ายเตือนเวลาระเบิด</p>

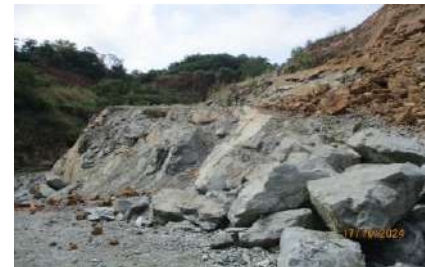
1.5 อุทกวิทยาและคุณภาพน้ำ 1. ให้เดินหน้าเหมืองให้มีลักษณะเป็นขั้นบันไดเพื่อลดความแรง ของน้ำฝนไหลบ่าบริเวณหน้าเหมือง และบริเวณใดที่ไม่ เกี่ยวข้องกับการทำเหมืองและกิจกรรมเกี่ยวเนื่องให้รักษา สภาพพื้นที่เดิมไว้ให้มากที่สุด	- อยู่ระหว่างพัฒนาหน้าเหมืองให้มีลักษณะเป็น ขั้นบันได และในบริเวณที่ไม่เกี่ยวข้องยังคงสภาพ เดิมไว้	-

สภาพหน้าเหมืองในปัจจุบัน

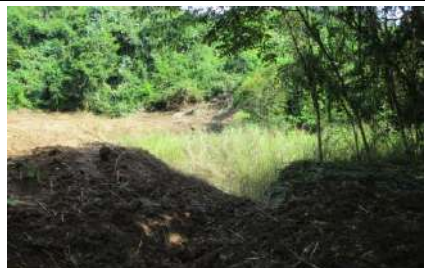
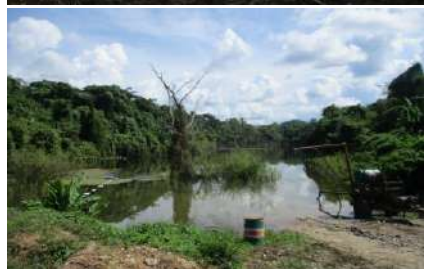
2. ให้ขุดบ่อดักตะกอน “บ1” ขนาดพื้นที่ 960 ตารางเมตร ความลึก 4 เมตร ในเขต Buffer Zone และให้ดูแลรักษา สภาพบ่อดักตะกอน “บ2” ขนาดพื้นที่ 9,440 ตารางเมตร ความลึก 4 เมตร ให้มีสภาพดีพร้อมใช้งานอยู่เสมอ พร้อมทั้ง ให้ขุดลอกตะกอนสะสมออกจากบ่อดักตะกอนและระบาย น้ำอย่างน้อยปีละ 1 ครั้ง เพื่อรองรับปริมาณน้ำฝนชะล้าง บริเวณพื้นที่หน้าเหมือง และพื้นที่เก็บกองหินและมูลดิน ทราบได้อย่างมีประสิทธิภาพ	- ทางโครงการทำการขุดบ่อดักตะกอน “บ1”และ รักษาสภาพบ่อดักตะกอน “บ2” ให้พร้อมรองรับ ปริมาณน้ำฝนอยู่เสมอ	-

บ่อดักตะกอน “บ1” และ “บ2”

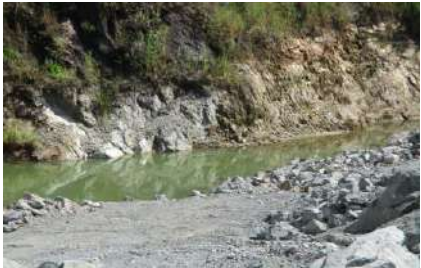
3. ให้ออกแบบให้มีบ่อรับน้ำ (Sump) บริเวณที่ต่ำสุดของบ่อเหมืองให้มีขนาดเพียงพอที่จะรองรับปริมาณน้ำฝนที่ชะล้างพื้นที่ทำเหมือง พร้อมทั้งขุดลอกตะกอนออกจากบ่อรับน้ำ (Sump) และร่องระบายน้ำ อย่างน้อยปีละ 1 ครั้ง เพื่อรองรับปริมาณน้ำฝนชะล้างพื้นที่โครงการได้อย่างมีประสิทธิภาพ	- บริเวณหน้าเหมืองมีบ่อรับน้ำ (Sump) และได้ติดตั้งเครื่องสูบน้ำ เพื่อนำน้ำจากบ่อดังกล่าวมาใช้ประโยชน์ เช่น การฉีดพรมน้ำตามเส้นทางขนส่งแร่ การรดน้ำ ต้นไม้ เป็นต้น	-

บ่อรองรับน้ำ (SUMP)

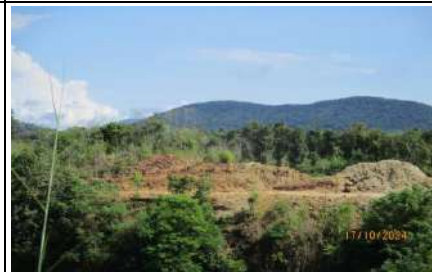
มาตรการป้องกัน และแก้ไขผลกระทบสิ่งแวดล้อม	รายละเอียดของการปฏิบัติ	เหตุผลที่ไม่ปฏิบัติ/ปฏิบัติไม่ครบ/ เปลี่ยนแปลงการปฏิบัติและข้อเสนอแนะ	รูป/เอกสารอ้างอิง
8. ห้ามนำดินในพื้นที่โครงการออกนอกเขตพื้นที่โครงการ	- มีการจัดเตรียมพื้นที่กองเก็บเศษดิน และเศษหินมูล ดินทราย จึงไม่มีการนำดินออกจากพื้นที่โครงการ	-

พื้นที่เก็บกองเศษดินและเศษหินมูลทราย
2. ทรัพยากรป่าไม้และทรัพยากรสัตว์ป่าและนิเวศวิทยาทางน้ำ 1. ให้ใช้พื้นที่ที่ได้รับอนุญาตเพื่อกิจการที่ขออนุญาตเท่านั้น จะ นำไปใช้ในกิจการอื่นไม่ได้ และห้ามมิให้ตัดไม้นอกเขตพื้นที่ที่ ได้รับอนุญาต	- ทางโครงการได้กำชับพนักงานให้ปฏิบัติตามอย่าง เคร่งครัด	-	-
2. ให้ควบคุมมิให้พนักงานหรือคนงานไม่ให้ลักลอบตัดต้นไม้ ล่าสัตว์ป่า รวมทั้งไข่ และตัวอ่อนของสัตว์ป่าในขอบเขตพื้นที่ โครงการ และพื้นที่ป่าไม้ในบริเวณใกล้เคียงอย่างเด็ดขาด	- ทางโครงการได้กำชับพนักงานและติดตั้งป้าย เตือนภายในพื้นที่โครงการ	-

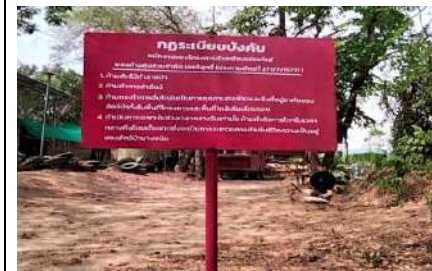
ป้ายเตือนห้ามลักลอบตัดต้นไม้/ล่าสัตว์ป่า

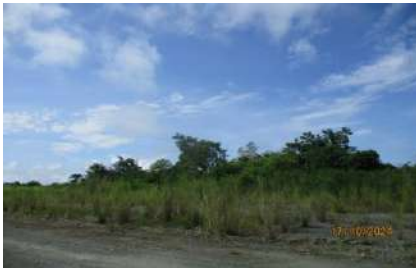
มาตรการป้องกัน และแก้ไขผลกระทบสิ่งแวดล้อม	รายละเอียดของการปฏิบัติ	เหตุผลที่ไม่ปฏิบัติ/ปฏิบัติไม่ครบ/ เปลี่ยนแปลงการปฏิบัติและข้อเสนอแนะ	รูป/เอกสารอ้างอิง
<p>3. คุณค่าการใช้ประโยชน์ของมนุษย์</p> <p>3.1 การใช้ประโยชน์ที่ดิน</p> <p>1. กำหนดให้บริเวณที่ไม่เกี่ยวข้องกับการทำเหมืองไม่ได้ใช้ในการดำเนินกิจกรรม จะต้องรักษาไว้ให้อยู่ในสภาพเดิมมากที่สุด</p>	- ทางโครงการระვენการทำเหมืองในเขต Buffer Zone พร้อมทั้งรักษาสภาพเดิมไว้ให้มากที่สุด	-

<p>ต้นไม้ยืนต้นและพืชคลุมดิน บริเวณ Buffer Zone</p>
<p>2. ทำการฟื้นฟูสภาพพื้นที่ที่ผ่านการทำเหมืองไปแล้วให้สอดคล้องกับสภาพภูมิประเทศเดิมให้มากที่สุด โดยการปลูกพืชคลุมดินและไม้ยืนต้นโตเร็ว โดยให้เลือกชนิดพันธุ์ไม้ที่ปลูกเป็นไม้ยืนต้นท้องถิ่นและพันธุ์ไม้ที่เป็นอาหารสัตว์ป่าและนก และให้ปลูกพืชคลุมดินจำพวกพืชตระกูลถั่วและหญ้าแฝก</p>	- ปัจจุบันอยู่ในช่วงทำเหมืองอย่างต่อเนื่องจึงสามารถฟื้นฟูได้บางส่วน โดยการปลูกไม้ยืนต้นเพิ่มเติม และดูแลรักษาพรรณไม้เดิมไว้	-

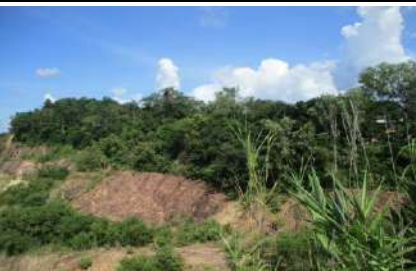
<p>ไม้ยืนต้นตามแนวชั้นบันได</p>

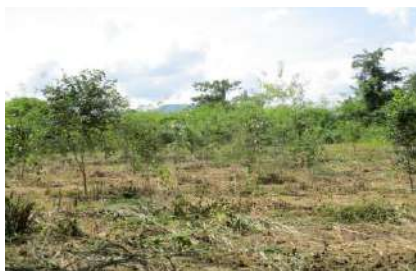
<p>การปลูกต้นไม้เพิ่มเติมบริเวณโครงการ</p>

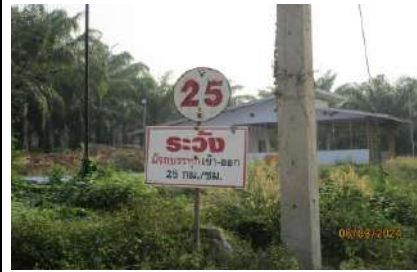
3.3 การคมนาคม 1. กำหนดให้การขนส่งแร่ออกจากพื้นที่โครงการจะต้องใช้ความเร็วและน้ำหนักของรถบรรทุกให้เป็นไปตามที่ทางราชการกำหนด และควบคุมความเร็วไม่เกิน 25 กิโลเมตร/ชั่วโมง ในช่วงที่ผ่านถนนลูกรังและในช่วงที่ผ่านชุมชน พร้อมทั้งปิดคลุมกระบะบรรทุกให้มิดชิดก่อนออกนอกพื้นที่โครงการ และหลีกเลี่ยงการขนส่งแร่ในช่วงเวลาไป-กลับจากโรงเรียนของนักเรียน (เวลา 07.00-08.00 น. และ 15.30-16.30 น.)	- ทำการติดตั้งป้ายเตือนความเร็วในพื้นที่โครงการ และทำการปิดคลุมรถบรรทุกก่อนออกพื้นที่โครงการ และหลีกเลี่ยงสัญจรในเวลาไป-กลับจากโรงเรียน	-

<p>ป้ายเตือนมีรถบรรทุกเข้า-ออก</p>

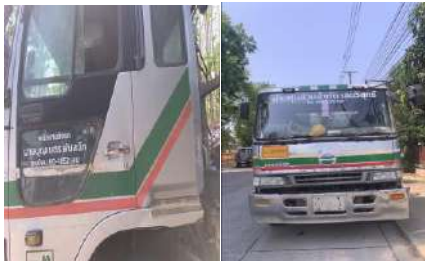
มาตรการป้องกัน และแก้ไขผลกระทบสิ่งแวดล้อม	รายละเอียดของการปฏิบัติ	เหตุผลที่ไม่ปฏิบัติ/ปฏิบัติไม่ครบ/ เปลี่ยนแปลงการปฏิบัติและข้อเสนอแนะ	รูป/เอกสารอ้างอิง
2. ให้จัดทำป้ายแสดงรายละเอียดเกี่ยวกับรถบรรทุกแร่ของ โครงการ ได้แก่ ชื่อผู้ประกอบการ เบอร์โทรศัพท์ติดต่อ ชื่อ พนักงานขับรถ หมายเลขทะเบียนรถ ติดไว้กับตัวรถใน ตำแหน่งที่สามารถมองเห็นได้ชัดเจน เพื่อให้ประชาชนที่ใช้ เส้นทางร่วมกับโครงการหรือประชาชนที่อยู่ริมเส้นทาง สามารถร้องเรียนได้กรณีที่มีการขับรถเร็วหรือสร้างความ เดือดร้อนให้กับประชาชนกลุ่มดังกล่าว	- ทางโครงการติดตั้งป้ายชื่อโครงการ พร้อม รายละเอียดของผู้ขับรถบรรทุก	-

<p>ติดป้ายชื่อโครงการพร้อมรายละเอียดผู้ขับรถ ภาคผนวกที่ 10</p>

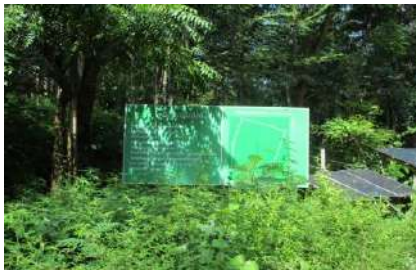
มาตรการป้องกัน และแก้ไขผลกระทบสิ่งแวดล้อม	รายละเอียดของการปฏิบัติ	เหตุผลที่ไม่ปฏิบัติ/ปฏิบัติไม่ครบ/ เปลี่ยนแปลงการปฏิบัติและข้อเสนอแนะ	รูป/เอกสารอ้างอิง
3. ให้ติดป้ายชี้แสดงรายละเอียดของแปลงประทานบัตรและ ป้ายสัญลักษณ์จราจรเตือนความเร็วและให้ระมัด ระวัง รถบรรทุกบริเวณริมเส้นทางขนส่งแร่ และบริเวณถนนเข้า- ออกก่อนถึงทางแยกเข้าพื้นที่โครงการให้ชัดเจน	- ทางโครงการติดตั้งป้ายรายละเอียดของแปลง ประทานบัตร ป้ายเตือนความเร็ว และป้ายเตือน รถเข้า-ออก ในพื้นที่โครงการอย่างชัดเจน	-

ป้ายแสดงรายละเอียดของแปลงประทานบัตร

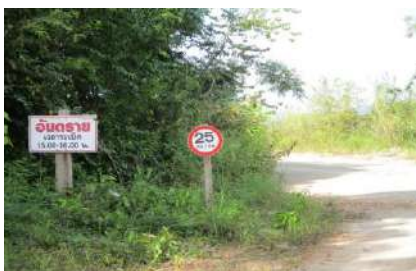
ป้ายเตือนจำกัดความเร็ว

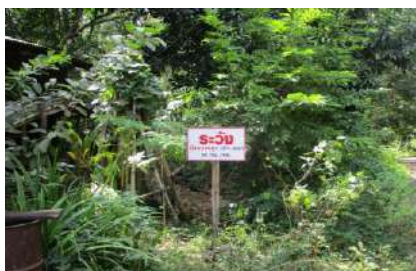
ป้ายเตือนรถเข้า-ออก

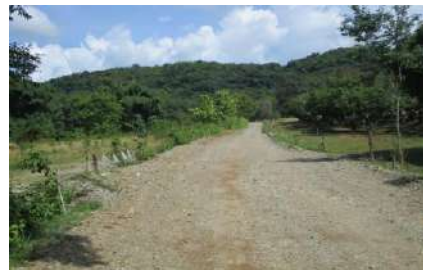
4. ให้ดูแลรักษาสภาพเส้นทางให้อยู่ในสภาพที่ใช้งานได้ต่อเนื่อง ในกรณีที่ผิวถนนสาธารณะเกิดการชำรุดเสียหายเนื่องจากการขนส่งแร่ของโครงการ ทางโครงการต้องดำเนินการซ่อมทันที	- โครงการได้บำรุงรักษาสภาพเส้นทางขนส่งแร่ให้อยู่ในสภาพดีอยู่เสมอ	-

สภาพเส้นทางขนส่งแร่

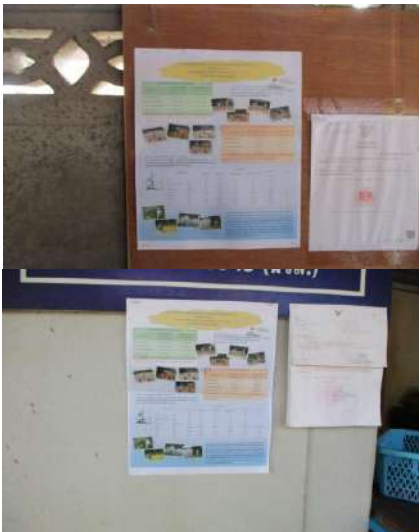
มาตรการป้องกัน และแก้ไขผลกระทบสิ่งแวดล้อม	รายละเอียดของการปฏิบัติ	เหตุผลที่ไม่ปฏิบัติ/ปฏิบัติไม่ครบ/ เปลี่ยนแปลงการปฏิบัติและข้อเสนอแนะ	รูป/เอกสารอ้างอิง
<p>4.2 การมีส่วนร่วมของประชาชน</p> <ul style="list-style-type: none"> ให้ประชาสัมพันธ์ข้อมูลเกี่ยวกับผลการปฏิบัติตามมาตรการป้องกันและแก้ไขผลกระทบสิ่งแวดล้อม ผลการตรวจวัดคุณภาพสิ่งแวดล้อม (คุณภาพอากาศ ระดับเสียง และคุณภาพน้ำ) และผลการตรวจสอบข้อร้องเรียนของประชาชนที่ได้รับจากการดำเนินโครงการ (ถ้ามี) ปีละ 2 ครั้ง เพื่อให้ประชาชนในชุมชนใกล้เคียงได้รับทราบผลการดำเนินการของโครงการ โดยการติดประกาศตามสถานที่ที่ประชาชนสามารถเข้าถึงได้ และจัดทำเป็นบอร์ดขนาดใหญ่ที่อ่านได้ชัดเจน ได้แก่ ที่ทำการผู้ใหญ่บ้าน และศาลาประชาคมหมู่บ้าน พร้อมทั้งจัดทำเป็นรายงานหรือเอกสารแสดงผลการตรวจวัดผลการตรวจวัดคุณภาพสิ่งแวดล้อม ให้แก่หน่วยงานด้านสาธารณสุขในพื้นที่ด้วย รวมทั้งประชาสัมพันธ์กิจกรรมการช่วยเหลือชุมชนหรือมาตรการฯ ด้านบวกของโครงการให้ชุมชนได้รับทราบอย่างชัดเจน 	<p>- มีการประชาสัมพันธ์ผลการตรวจวัดคุณภาพสิ่งแวดล้อม ณ ที่ทำการผู้ใหญ่บ้าน ศาลาประชาคมหมู่บ้าน และ รพ.สต.บ้านโนนสมบูรณ์</p>	-

<p>การประชาสัมพันธ์ผลการตรวจวัดคุณภาพสิ่งแวดล้อม ณ ที่ทำการผู้ใหญ่บ้าน</p>

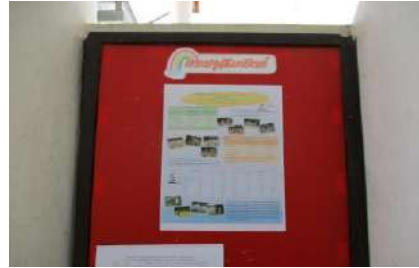
<p>การประชาสัมพันธ์ผลการตรวจวัดคุณภาพสิ่งแวดล้อม ณ รพ.สต. บ้านโนนสมบูรณ์</p>

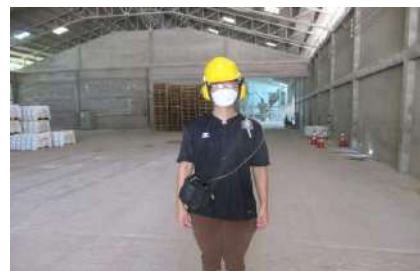
4.4 อาชีวอนามัยและความปลอดภัย 1. ให้จัดหาและกำชับให้พนักงานสวมใส่อุปกรณ์ป้องกันอันตราย เช่น หมวกนิรภัย รองเท้านิรภัย ถุงมือนิรภัย หน้ากากกันฝุ่น เครื่องป้องกันตา ป้องกันหู ฯลฯ ตามความเหมาะสมของลักษณะงานอย่างสม่ำเสมอ และมีน้ำดื่ม น้ำใช้ ที่พักและส้วมที่ถูกสุขลักษณะในเขตเหมืองแร่ พร้อมทั้งจัดให้มีการตรวจสุขภาพของพนักงานโดยแพทย์เฉพาะทางด้านชีวเวชศาสตร์ให้สอดคล้องกับลักษณะการทำงานและโรคจากการทำงาน ได้แก่ สมรรถภาพการได้ยิน ระบบหายใจ ระบบประสาทในการรับรู้ และการเอ็กซเรย์ปอด พร้อมทั้งรายงานสรุปผลให้กรมอุตสาหกรรมพื้นฐานและการเหมืองแร่ และสำนักงานนโยบายและแผนทรัพยากร ธรรมชาติและสิ่งแวดล้อมทราบทุกครั้ง	- ทางโครงการได้จัดเตรียมอุปกรณ์ป้องกันภัยส่วนบุคคลให้พนักงานได้สวมใส่ขณะปฏิบัติงาน และเตรียมน้ำดื่ม ที่พักและส้วมที่ถูกสุขลักษณะให้พนักงาน	-

การสวมใส่อุปกรณ์ป้องกันอันตรายส่วนบุคคล

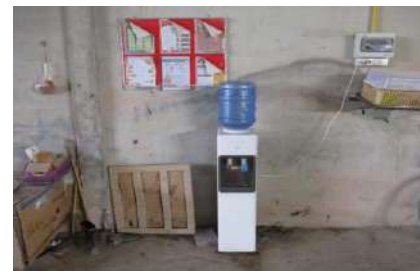
น้ำดื่มสะอาดสำหรับพนักงาน

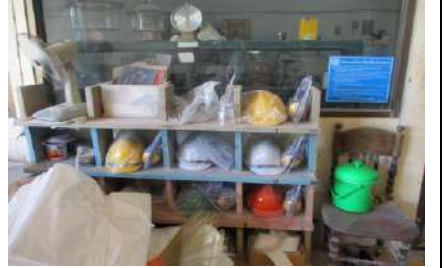
2. จัดให้มีการอบรมให้ความรู้เกี่ยวกับความปลอดภัยในการทำงาน และการใช้อุปกรณ์ป้องกันอันตรายส่วนบุคคล และมีการทบทวนอย่างสม่ำเสมอ	- โครงการได้จัดเตรียมอุปกรณ์ป้องกันอันตรายส่วนบุคคลให้แก่พนักงานทุกคน	-

<p>อุปกรณ์ป้องกันอันตรายส่วนบุคคล</p>

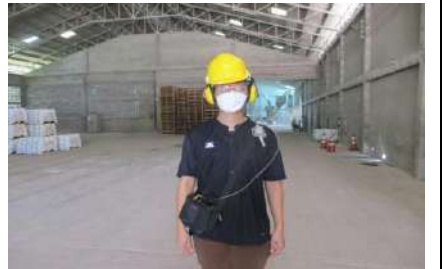
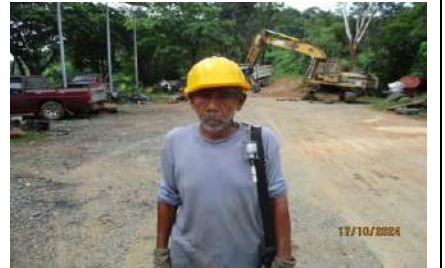
3. ให้ลดระยะเวลาที่ต้องการทำงานอยู่กับเสียงดังให้น้อยลง โดยให้สลับเปลี่ยนหน้าที่ของพนักงานเพื่อไม่ให้ทำงานในแหล่งที่มีระดับเสียงเกิน 85 เดซิเบล(เอ) ติดต่อกันเป็นระยะเวลา 8 ชั่วโมง ตามกฎกระทรวงของกระทรวงแรงงาน เรื่อง กำหนดมาตรฐานในการบริหาร และการจัดการด้านความปลอดภัย อาชีวอนามัย และสภาพแวดล้อมในการทำงาน เกี่ยวกับความร้อน แสงสว่าง และเสียง พ.ศ. 2559 และตามประกาศกรมสวัสดิการและคุ้มครองแรงงาน เรื่อง มาตรฐานระดับเสียงที่ยอมให้ลูกจ้างได้รับเฉลี่ยตลอดระยะเวลาการทำงานในแต่ละวัน พ.ศ. 2560 เพื่อลดอัตราความเสี่ยงอันตรายจากระดับเสียงดังต่อพนักงาน และกำหนดให้พนักงานที่ทำงานภายในบริเวณที่มีเสียงดัง ต้องสวมเครื่องป้องกันภัยส่วนบุคคล ได้แก่ เครื่องป้องกันหู (Ear Plug หรือ Ear Muffs) รวมทั้งมีการสลับเปลี่ยนหน้าที่พนักงานเพื่อไม่ให้ทำงานในที่ที่มีเสียงดังมากเกินไปเป็นเวลานาน	- ทางโครงการมีการสลับเปลี่ยนพนักงาน โดยไม่ทำงานติดต่อกันเป็น 8 ชั่วโมง และมีอุปกรณ์เครื่องป้องกันภัยส่วนบุคคลให้พนักงานได้สวมใส่ขณะทำงาน	-

<p>พนักงานสวมใส่อุปกรณ์ป้องกันภัยส่วนบุคคล</p>

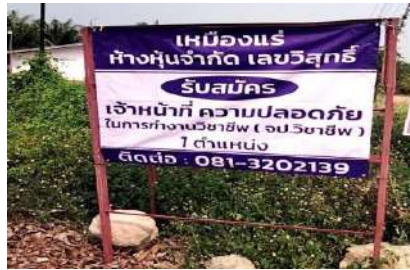
7. จัดให้มีเจ้าหน้าที่ความปลอดภัยในการทำงานระดับหัวหน้างาน และเจ้าหน้าที่ความปลอดภัยในการทำงานวิชาชีพ (จป.วิชาชีพ) เป็นผู้ควบคุมการดำเนินงานเป็นประจำเพื่อความปลอดภัยและป้องกันอุบัติเหตุเนื่องจากการทำงาน และมีบันทึกผลการตรวจไว้เป็นหลักฐาน เพื่อแสดงแก่พนักงานเจ้าหน้าที่	- ทางโครงการอยู่ระหว่างการสรรหาบุคลากรในตำแหน่งดังกล่าว	-

<p>ป้ายประกาศรับสมัคร จป.วิชาชีพ</p>

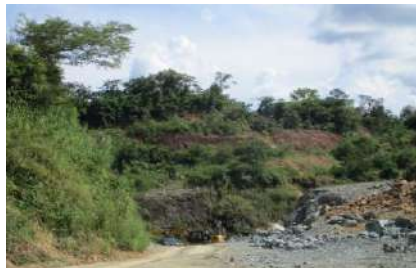
4.6 ทักษะนิยภาพ 1. กำหนดให้ในระหว่างการดำเนินโครงการ โครงการจะต้องบำรุงรักษาไม้ยืนต้นและพืชคลุมดินที่ปลูกลงไปแล้วให้เจริญงอกงามอยู่เสมอ และหากพบว่าบริเวณใดพืชคลุมดินหรือไม้ยืนต้นตาย ควรดำเนินการปลูกซ่อมแซมทันที	- มีการบำรุงรักษาสภาพไม้ยืนต้น และปลูกซ่อมแซมหากพบว่าไม้ยืนต้นตาย	-

แนวไม้ยืนต้นขอบแปลงประทานบัตร

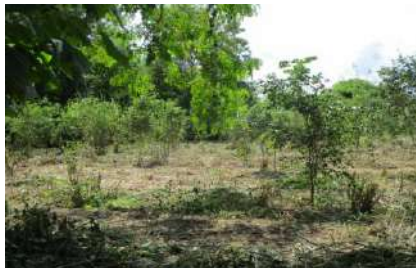
แนวต้นไม้ที่ปลูกเพิ่มเติม
