โครงการวางท่อส่งน้ำมันลอดผ่านถนนสายปากน้ำ
ระยะดำเนินการ
ระหว่างเดือนกรกฎาคม ถึง ธันวาคม 2567

เจ้าของโครงการ : บริษัท สตาร์ ฟuelส์ มาร์เก็ตติ้ง จำกัด
สถานที่ติดต่อ : 104/1 ถนนปากน้ำ ชุมชนบางกุ่ม 3 เทศบาลนครสุราษฎร์ธานี จังหวัดสุราษฎร์ธานี
โทรศัพท์ : 077-956-189 ถึง 90

**รายงานผลการปฏิบัติตามมาตรการป้องกันและแก้ไขผลกระทบสิ่งแวดล้อม
และมาตรการติดตามตรวจสอบผลกระทบสิ่งแวดล้อม
โครงการวางท่อส่งน้ำมันลอดผ่านถนนสายปากน้ำ**

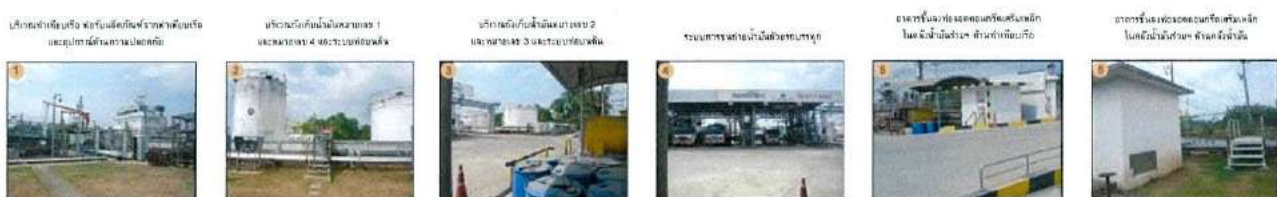
รูปที่ 1.4.2-1 องค์ประกอบและแผนผังของพื้นที่คลังน้ำมันร่วมฯ สตาร์ พูเอลส์-บางจาก สุราษฎร์ธานี

องค์ประกอบของคลังน้ำมันร่วมฯ สตาร์ พูเอลส์-บางจาก สุราษฎร์ธานี แบ่งออกได้เป็น 3 พื้นที่ ได้แก่ (1) คลังน้ำมันร่วมฯ ด้านท่าเทียบเรือ (2) คลังน้ำมันร่วมฯ ด้านคลังน้ำมัน และ (3) แนวท่อส่งน้ำมันภายในท่อลอดคอนกรีตเสริมเหล็ก (Box Culvert) ที่ลอดผ่านทางหลวงหมายเลข 4079 (ถนนสายปากน้ำ) ที่เชื่อมต่อระหว่างคลังน้ำมันร่วมฯ ด้านท่าเทียบเรือกับคลังน้ำมันที่อยู่คนละฝั่งของทางหลวงหมายเลข 4079 (ถนนสายปากน้ำ) ผ่านอาคารขึ้นลงท่อลอดคอนกรีตเสริมเหล็ก โดยมีองค์ประกอบและแผนผังของพื้นที่คลังน้ำมันร่วมฯ สตาร์ พูเอลส์-บางจาก สุราษฎร์ธานี ดังรูปที่ 1.4.2-1 และสรุปองค์ประกอบต่างๆ ได้ดังตารางที่ 1.4.2-1 โดยมีแผนผังแสดงท่อส่งน้ำมันที่เปิดดำเนินการ 5 เส้น และท่อส่งน้ำมันตามทีระบุไว้ในรายงานการวิเคราะห์ผลกระทบสิ่งแวดล้อมที่ได้รับการเห็นชอบแล้วจะดำเนินการในอนาคตจำนวน 3 เส้นภายในท่อลอดคอนกรีตเสริมเหล็ก แสดงดังรูปที่ 1.4.2-2

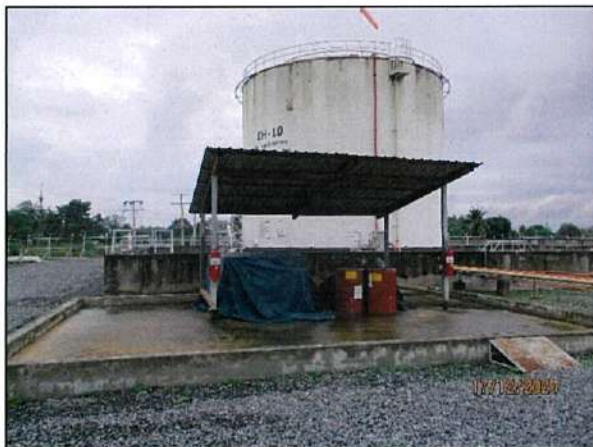
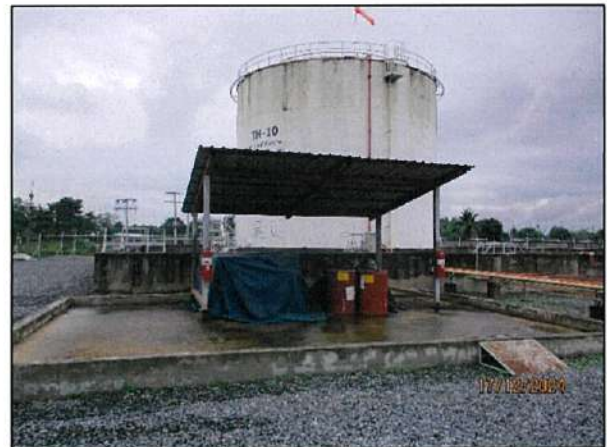
ภาพถ่ายที่ 2.2-7 พื้นที่จัดเก็บของเสียอันตรายก่อนส่งไปกำจัดยังหน่วยงานที่ได้รับอนุญาต

5.3) ของเสียอันตราย จะถูกเก็บรวบรวมไว้ในพื้นที่จัดเก็บกากของเสียอุตสาหกรรมก่อนการขนส่งและกำจัดโดยบริษัทที่ได้รับอนุญาตจากกรมโรงงานอุตสาหกรรม โดยระหว่างเดือนกรกฎาคม-ธันวาคม 2567 ได้ส่งกำจัด ถึง 200 ลิตร ไปที่บริษัท 106 สิ่งแวดล้อม จำกัด ทั้งนี้ โครงการได้มีการบันทึกปริมาณของเสียที่เกิดขึ้นในแต่ละรอบเดือน โดยข้อมูลที่บันทึกประกอบด้วยประเภท ปริมาณ ช่วงเวลาที่ก่อกำเนิดของเสีย และเดือนที่มีการส่งไปกำจัด ซึ่งสามารถสรุปรายละเอียดของเสียที่เกิดขึ้นได้ดังตารางที่ 3.3.3-1 แสดงรายละเอียดบันทึกปริมาณกากของเสียของโครงการดังเอกสารแนบที่ 11 และใบกำกับการขนส่งของเสีย (Hazardous Waste Manifest) ดังเอกสารแนบที่ 12

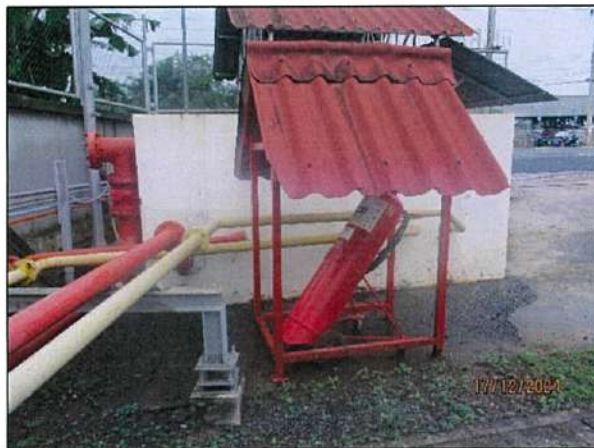
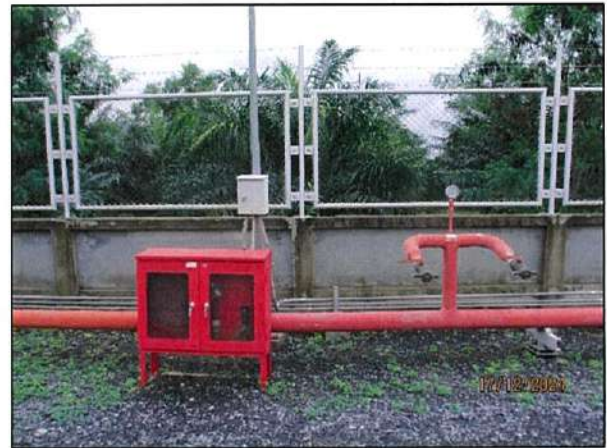
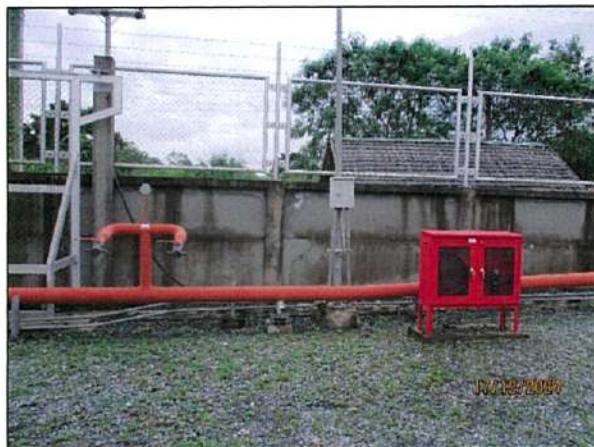
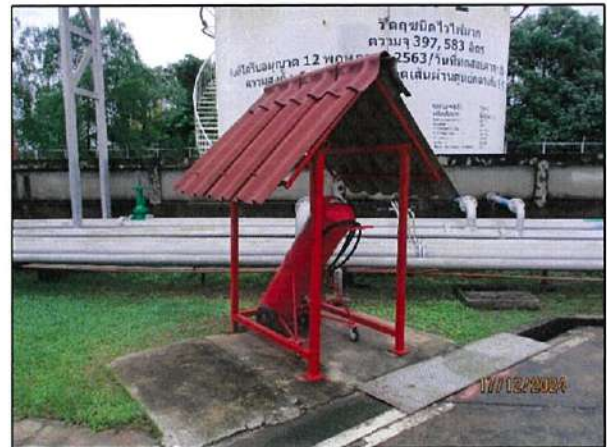
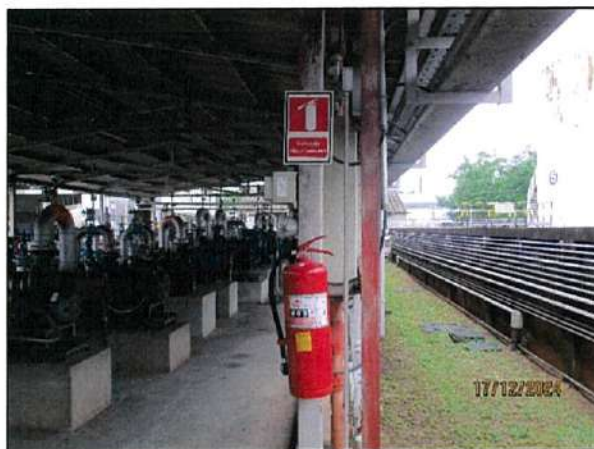
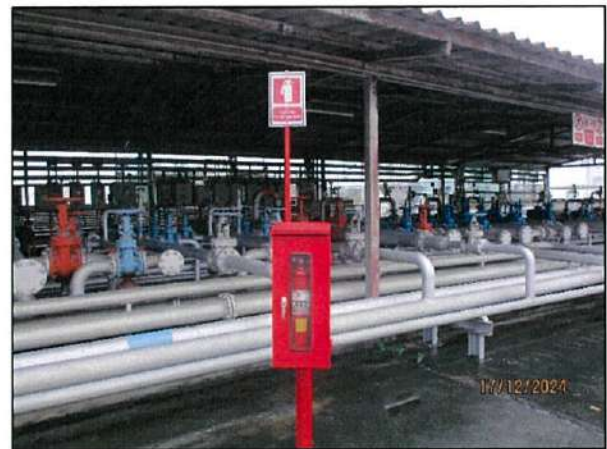
ภาพถ่ายที่ 2.2-12 อุปกรณ์ป้องกัน และระงับอัคคีภัย

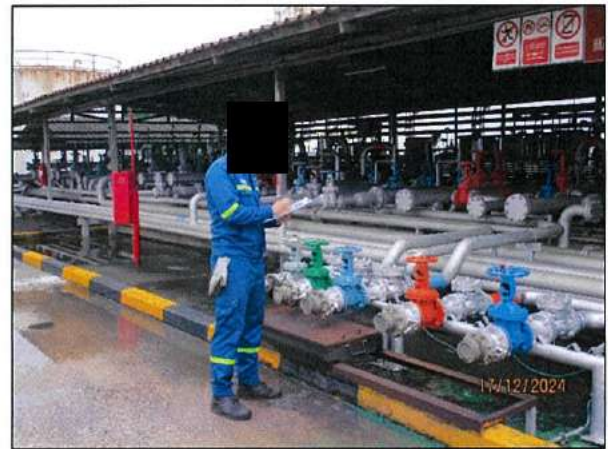
ภาพถ่ายที่ 2.2-14 การตรวจสอบบริเวณท่อส่งน้ำมันด้วยสายตา

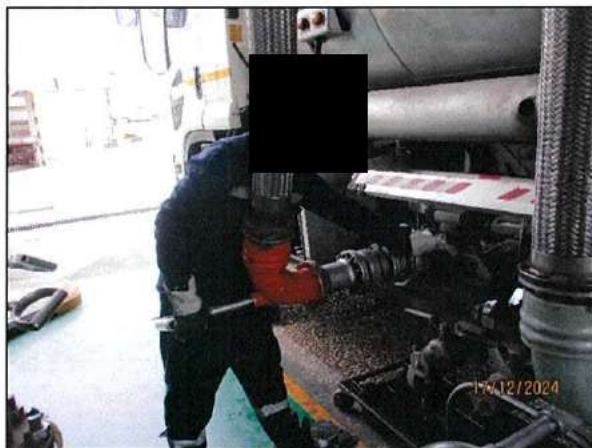
ภาพถ่ายที่ 2.2-15 การตรวจสอบระบบท่อด้วยสายตาระหว่างรับผลิตภัณฑ์ทางรถยนต์

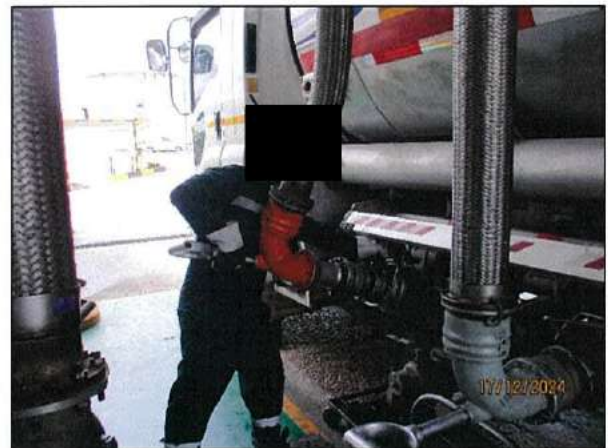
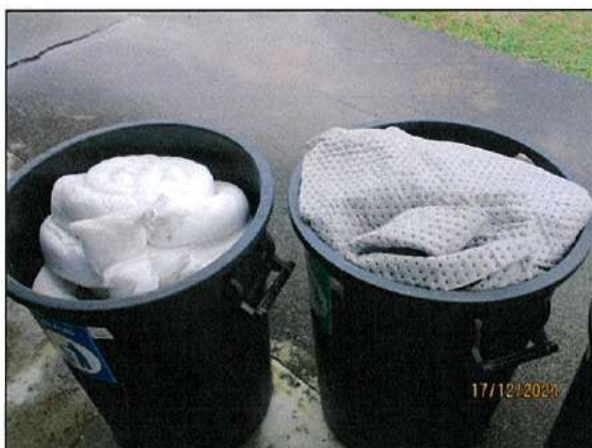
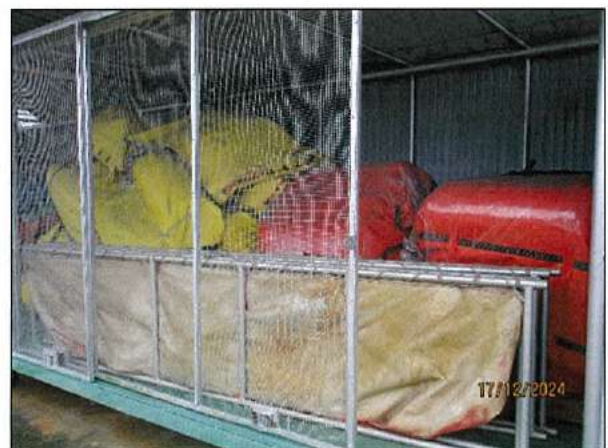
ภาพถ่ายที่ 2.2-16 วัสดุดูดซับน้ำมัน

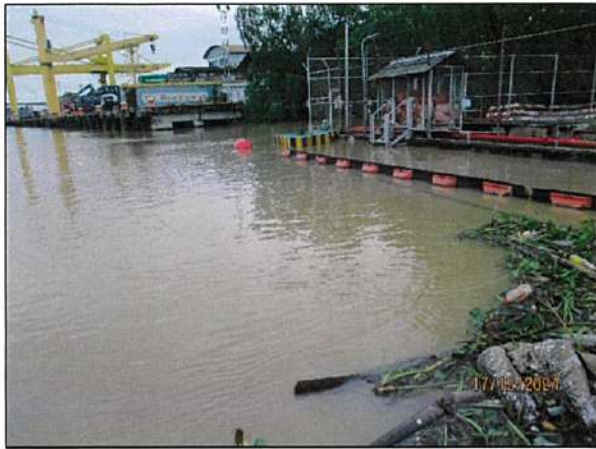
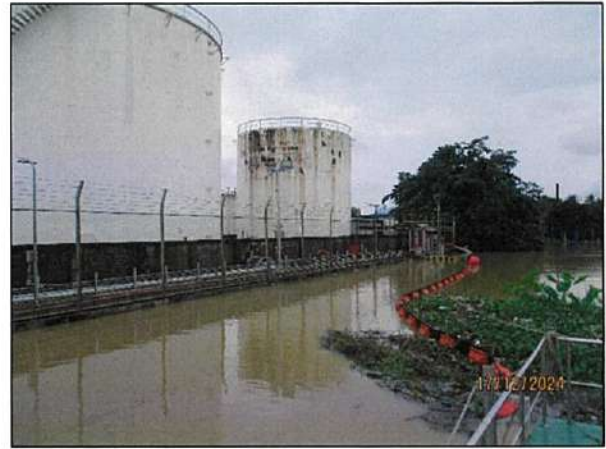
ภาพถ่ายที่ 2.2-17 พุน้ำกักเก็บคราบน้ำมันบริเวณท่าเทียบเรือ

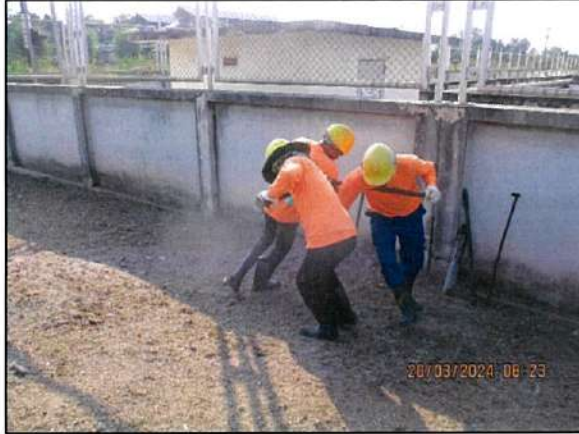
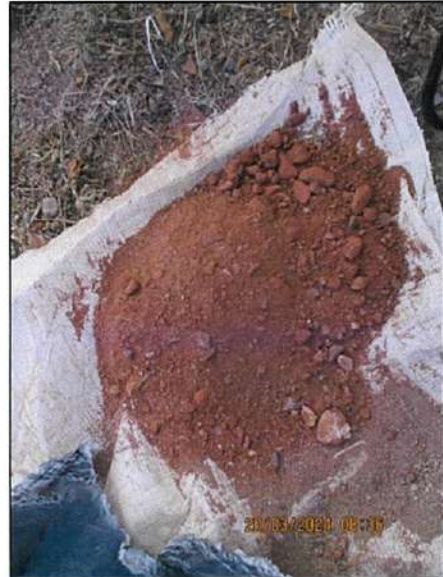
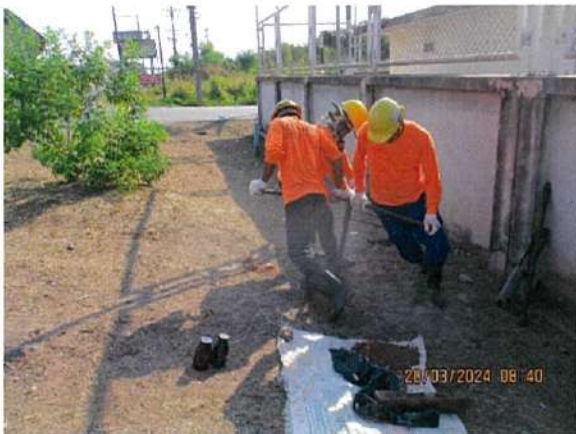
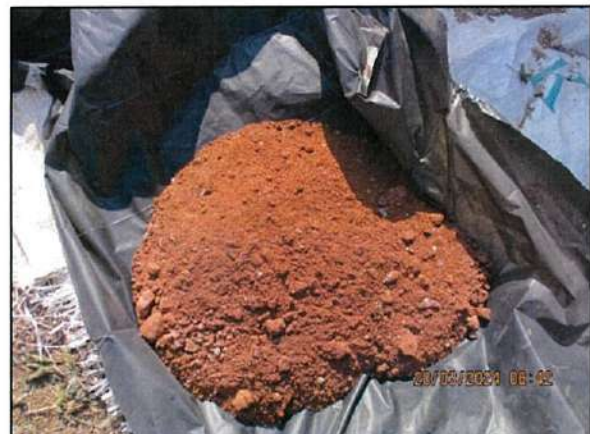
สถานีที่ 1 บริเวณ Box Culvert ฝั่งพื้นที่คลังน้ำมันร่วมฯ ด้านคลังน้ำมัน

โครงการได้ดำเนินการติดตามตรวจสอบทรัพยากรดินแล้ว โดยเก็บตัวอย่างเมื่อวันที่ 20 มีนาคม 2567 โดยบริษัท เอสจีเอส (ประเทศไทย) จำกัด จากผลการตรวจวิเคราะห์ พบว่า คุณภาพดินมีค่าเป็นไปตามมาตรฐานการปนเปื้อนในดินตามประกาศกระทรวงอุตสาหกรรม เรื่อง กำหนดเกณฑ์การปนเปื้อนในดินและน้ำใต้ดิน การตรวจสอบคุณภาพดินและน้ำใต้ดิน การแจ้งข้อมูล รวมทั้งการจัดทำรายงานผลการตรวจสอบคุณภาพดินและน้ำใต้ดิน และรายงานเสนอมาตรการควบคุมและมาตรการลดการปนเปื้อนในดินและน้ำใต้ดิน พ.ศ. 2559 รายละเอียดจุดตรวจวัดแสดงดังภาพถ่ายที่ 3.3.1-1 รูปที่ 3.3.1-1 และผลการตรวจวัดแสดงดังตารางที่ 3.3.1-1 และตารางที่ 3.3.1-2

ภาพถ่ายที่ 3.3.1-1 การเก็บตัวอย่างทรัพยากรดิน โครงการวางท่อส่งน้ำมันลอดผ่านถนนสายปากน้ำ
บริษัท สตาร์ พูเอลส์ มาร์เก็ตติ้ง จำกัด เมื่อวันที่ 20 มีนาคม 2567

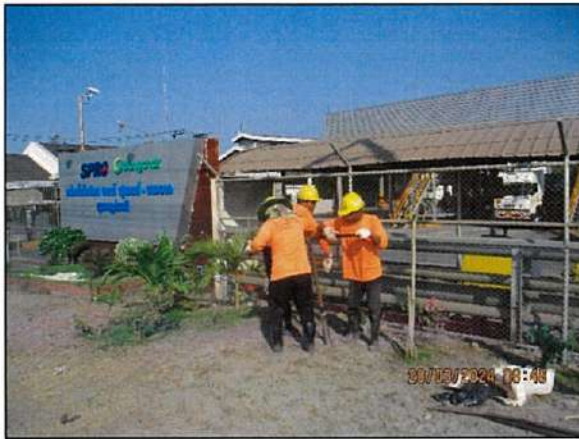
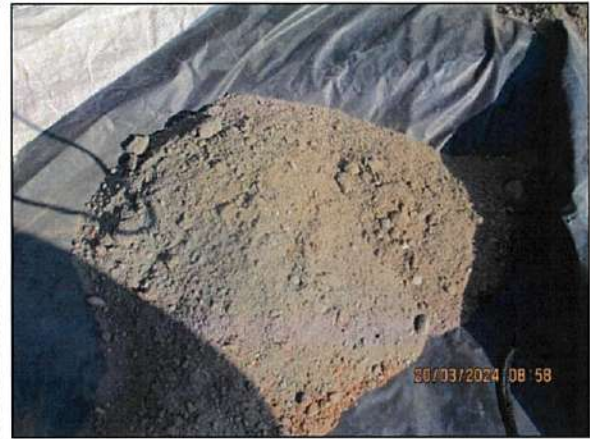
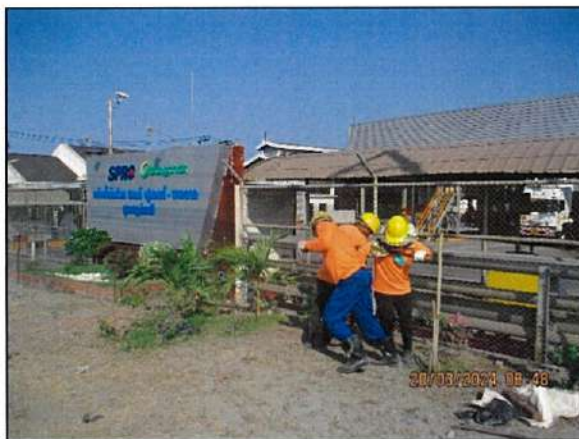
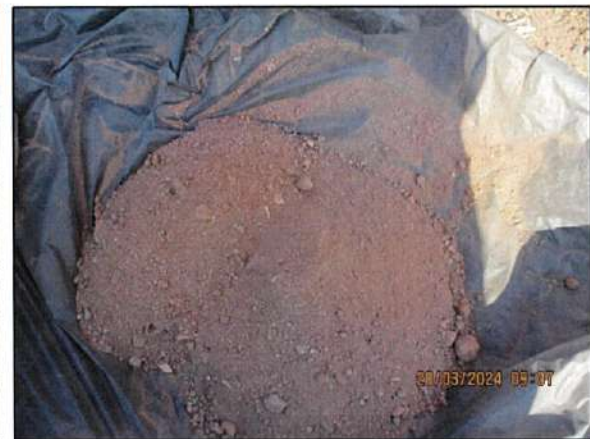
สถานีที่ 2 บริเวณ Box Culvert ฝั่งพื้นที่คลังน้ำมันร่วมฯ ด้านท่าเทียบเรือ

ภาพถ่ายที่ 3.3.1-1 (ต่อ)
