# รายงานผลการปฏิบัติตามมาตรการป้องกันและแก้ไขผลกระทบสิ่งแวดล้อม และมาตรการติดตามตรวจสอบผลกระทบสิ่งแวดล้อม

## โครงการทำเทียบเรือและคลังเก็บสินค้า

### ระยะดำเนินการ

ระหว่างเดือนมกราคม ถึง เดือนธันวาคม พ.ศ. 2567

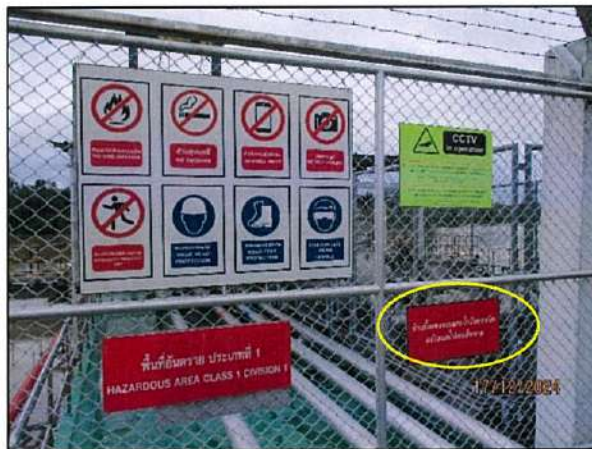
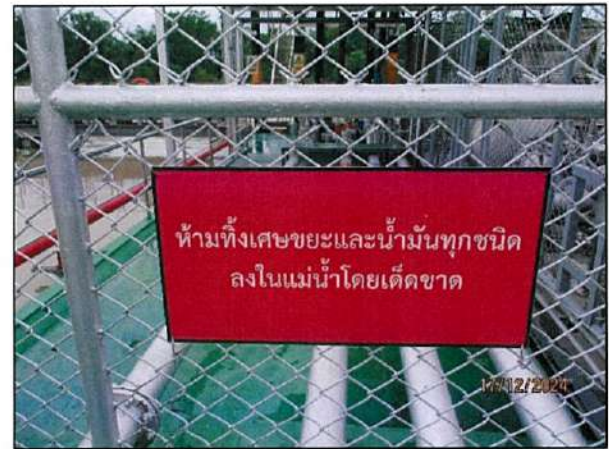
ภาพถ่ายที่ 2.2-1 ป้ายห้ามทิ้งเศษขยะและน้ำมันทุกชนิดลงในแม่น้ำโดยเด็ดขาด

1. ห้ามทิ้งขยะมูลฝอย หรือสิ่งปฏิกูลทุกชนิดลงในแม่น้ำตาปี โดยเด็ดขาด ทั้งนี้เพื่อเป็นการช่วยรักษาคุณภาพน้ำในแม่น้ำ รวมทั้งไม่เป็นการทำลายทรัพยากรสัตว์น้ำด้วย	✓						- โครงการได้มีการห้ามทิ้งขยะมูลฝอย หรือสิ่งปฏิกูลทุกชนิดลงในแม่น้ำตาปีโดยเด็ดขาด และได้จัดทำป้าย “ห้ามทิ้งเศษขยะและน้ำมันทุกชนิดลงในแม่น้ำโดยเด็ดขาด” ติดไว้อย่างชัดเจนบริเวณท่าเทียบเรือ	-	พื้นที่โครงการ	- ภาพถ่ายที่ 2.2-1 ป้ายห้ามทิ้งเศษขยะและน้ำมันทุกชนิดลงในแม่น้ำโดยเด็ดขาด

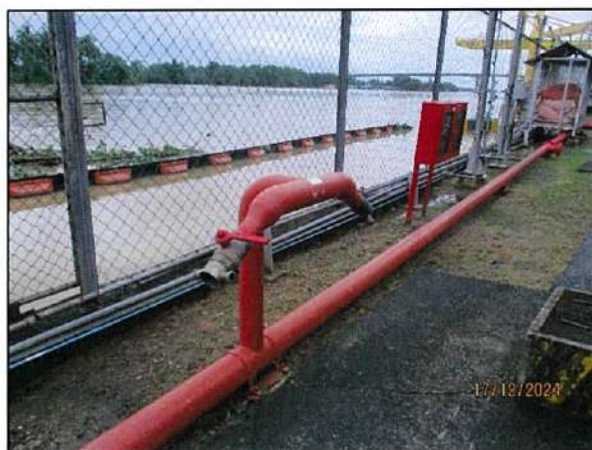
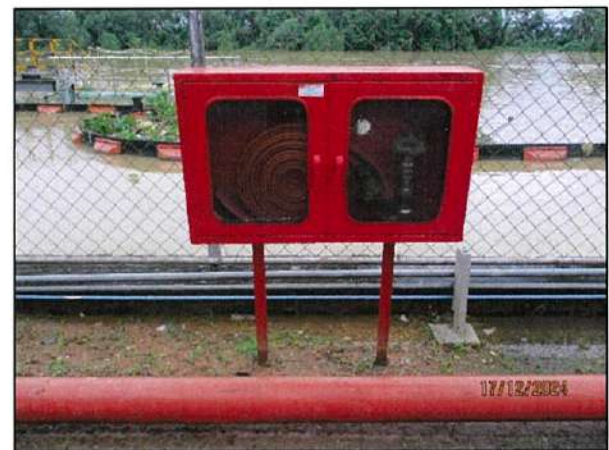
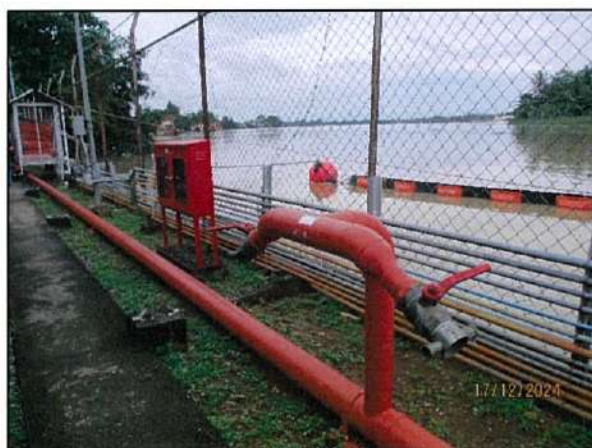
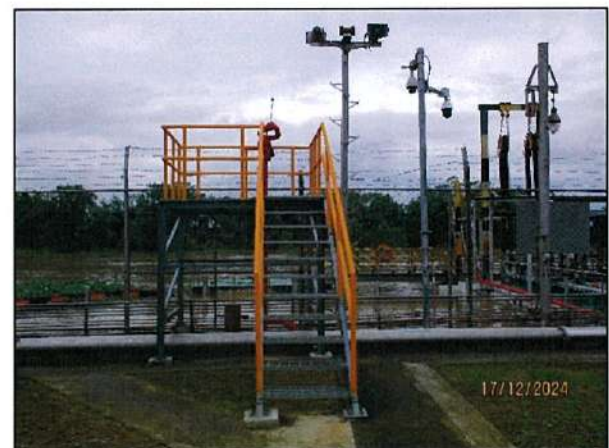
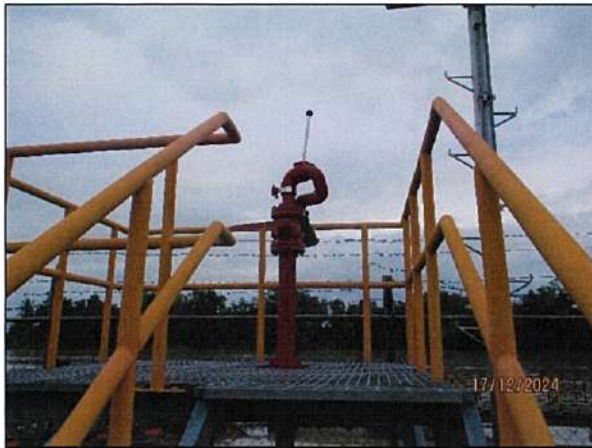
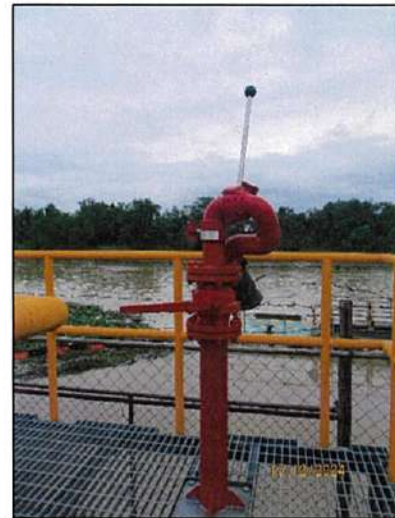
ภาพถ่ายที่ 2.2-2 อุปกรณ์ป้องกัน และระงับอัคคีภัย

ภาพถ่ายที่ 2.2-2 อุปกรณ์ป้องกัน และระงับอัคคีภัย (ต่อ)

2. บริเวณโรงเติมน้ำมันลงถัง 200 ลิตร (Drum filling Shed) โรงเติมน้ำมันรถ (TTLR) โรงเก็บน้ำมันชนิดไม่ก่อให้เกิดอันตราย และบริเวณอื่นๆ ที่มีการสูบน้ำมันจะต้องติดตั้งถังดับเพลิงชนิดเคมี อย่างน้อยบริเวณละ 4 ถัง	✓						- โครงการได้จัดให้มีการติดตั้งระบบป้องกันและควบคุมเหตุฉุกเฉินต่างๆ เช่น อุปกรณ์ดับเพลิงชนิดมีมือถือ หัวกระจายน้ำดับเพลิง ระบบเตือนภัยฉุกเฉิน ตู้ดับเพลิง และอุปกรณ์ภายในตู้ อุปกรณ์ตรวจจับควัน และความร้อนกระจายอยู่ทั่วทุกบริเวณที่มีการสูบน้ำมัน โดยได้มีการตรวจสอบเป็นประจำ อีกทั้งยังได้กำหนดให้ผู้ปฏิบัติงานร่วมปฏิบัติตามแผนการตอบสนองต่อสถานการณ์ฉุกเฉิน	-	พื้นที่โครงการ	- ภาพถ่ายที่ 2.2-2 อุปกรณ์ป้องกันและระงับอัคคีภัย

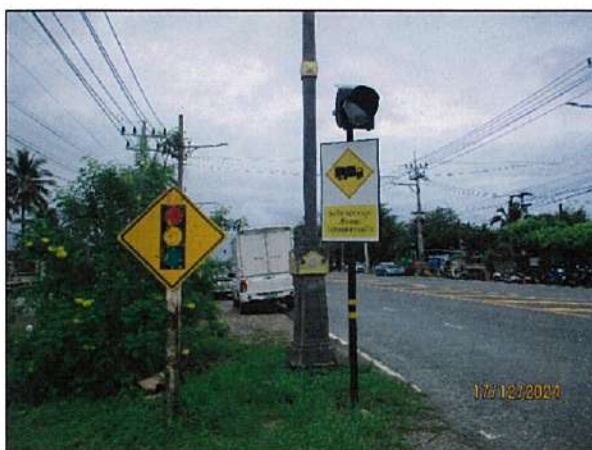
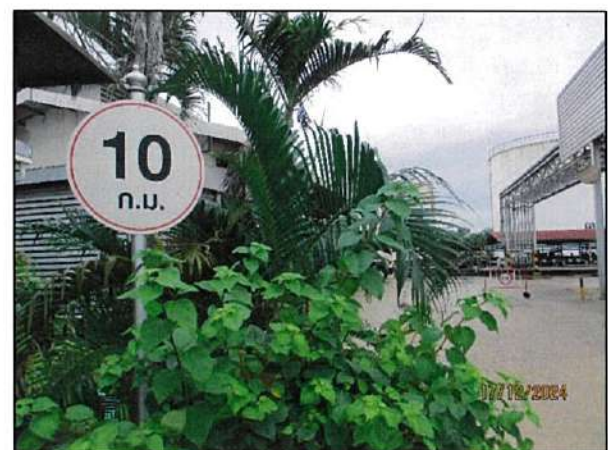
ภาพถ่ายที่ 2.2-3 ป้ายจำกัดความเร็วในพื้นที่ทางเข้า-ออก และพื้นที่ภายในโครงการฯ

3. กำหนดความเร็วของรถยนต์ทุกชนิดที่วิ่งภายในโครงการฯ ต้องใช้ความเร็วไม่เกิน 20 กิโลเมตรต่อชั่วโมง ทั้งนี้เพื่อป้องกันอุบัติเหตุอันอาจเกิดขึ้น รวมทั้งป้องกันการฟุ้งกระจายของฝุ่น ขณะรถยนต์วิ่งในโครงการฯ	✓						- โครงการได้มีการกำหนดความเร็วของรถยนต์ทุกชนิดที่วิ่งสัญจรภายในพื้นที่โครงการฯ ให้ใช้ความเร็วไม่เกิน 10 กม./ชม. รวมทั้งมีการติดตั้งป้ายจำกัดความเร็วในพื้นที่โครงการฯ แล้ว นอกจากนี้พื้นถนนภายในพื้นที่โครงการทั้งหมดเป็นถนนคอนกรีตจึงไม่มีการฟุ้งกระจายของฝุ่นขณะรถยนต์วิ่งในโครงการฯ	-	พื้นที่โครงการ	- ภาพถ่ายที่ 2.2-3 ป้ายจำกัดความเร็วในพื้นที่ทางเข้า-ออก และพื้นที่ภายในโครงการ

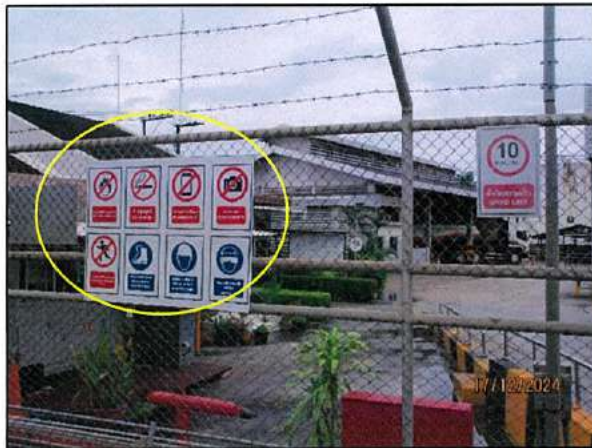
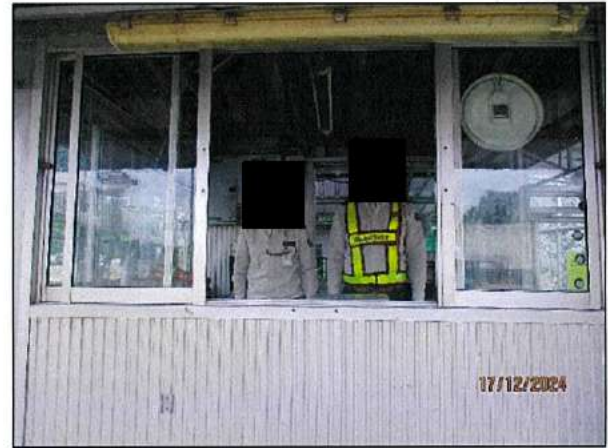
ภาพถ่ายที่ 2.2-4 ป้ายเตือนอันตรายต่างๆ และเจ้าหน้าที่รักษาความปลอดภัยบริเวณทาง เข้า-ออกโครงการฯ

4. ควรติดตั้งป้ายแจ้งทิศทางจราจรภายในบริเวณโครงการ รวมทั้งป้ายเตือนให้ระมัดระวังอุบัติเหตุ สำหรับรถยนต์ที่วิ่งเข้า-ออกโครงการ	✓						- โครงการจัดให้มีป้ายเตือนต่างๆ บริเวณประตูทางเข้า-ออกโครงการ รวมทั้งจัดให้มีเจ้าหน้าที่ช่วยอำนวยความสะดวก และจัดระเบียบการจราจรบริเวณทางเข้า-ออกโครงการ ตลอดเวลาปฏิบัติงาน	-	พื้นที่โครงการ	- ภาพถ่ายที่ 2.2-4 ป้ายเตือนต่างๆ และเจ้าหน้าที่รักษาความปลอดภัยบริเวณทางเข้า-ออกโครงการ

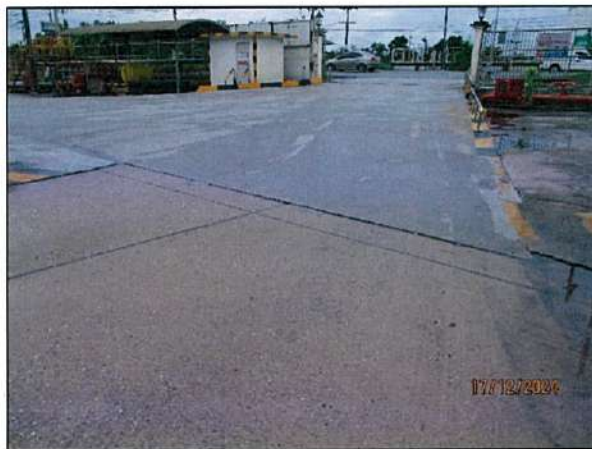
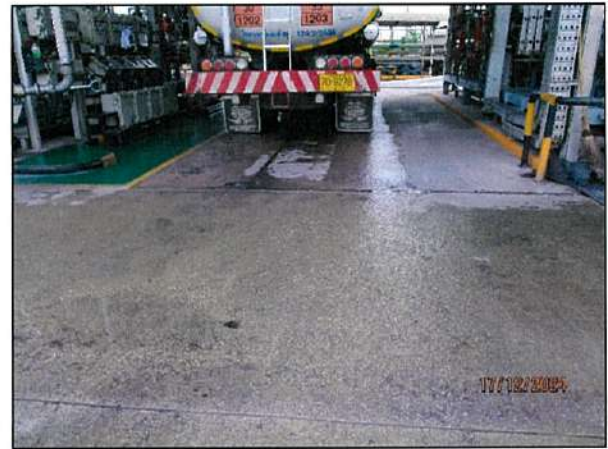
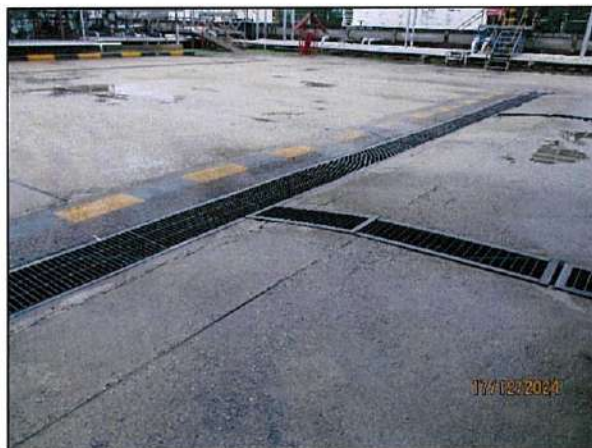
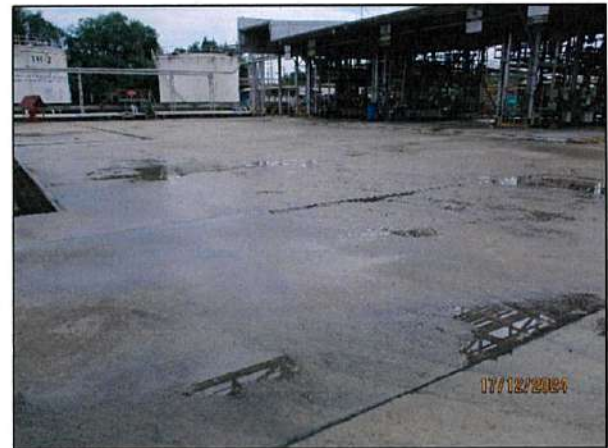
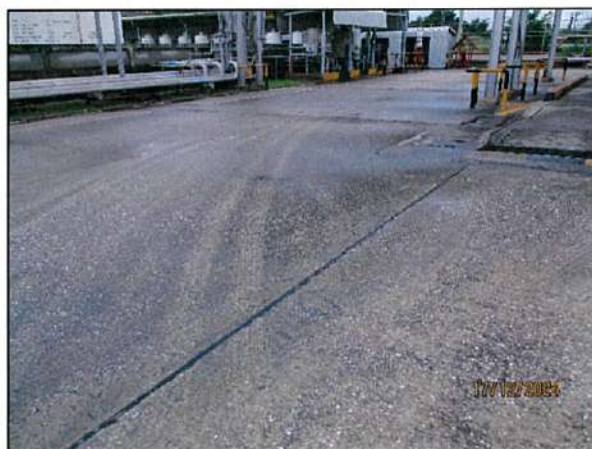
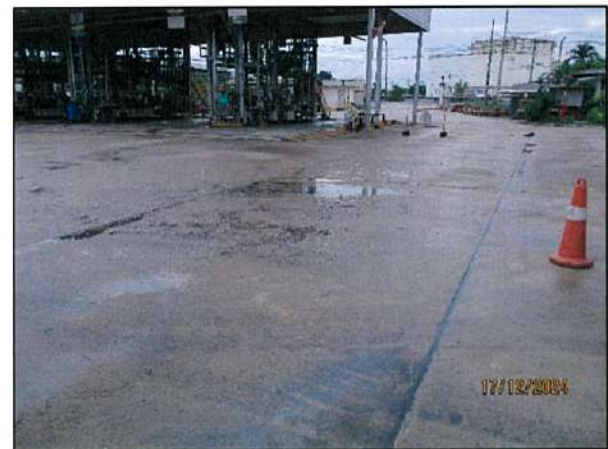
ภาพถ่ายที่ 2.2-7 สภาพพื้นถนนคอนกรีตภายในพื้นที่โครงการ

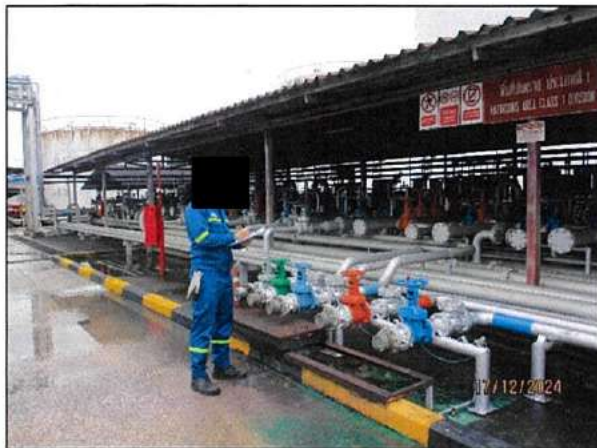
ภาพถ่ายที่ 2.2-8 การตรวจสอบบริเวณท่อส่งน้ำมันด้วยสายตา

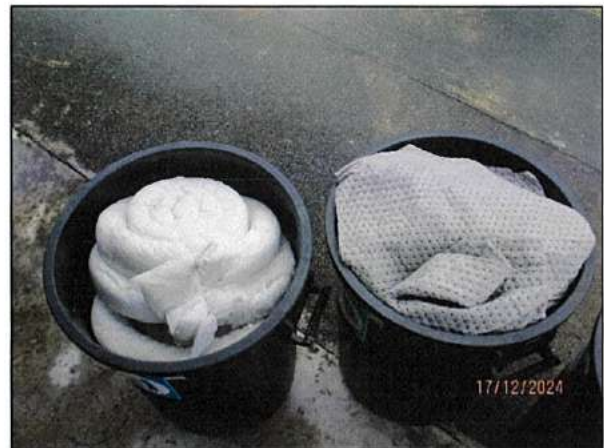
ภาพถ่ายที่ 2.2-9 วัสดุดูดซับน้ำมัน

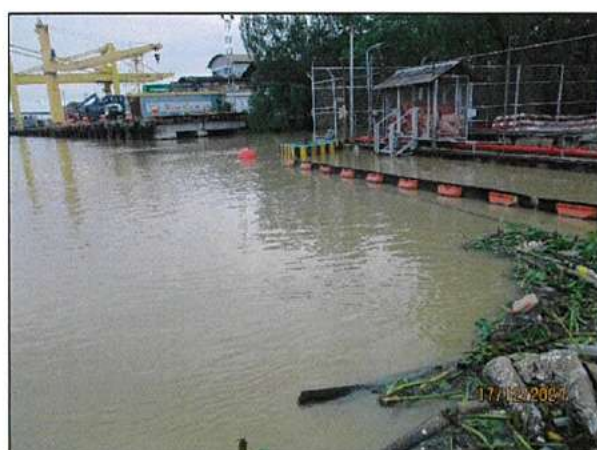
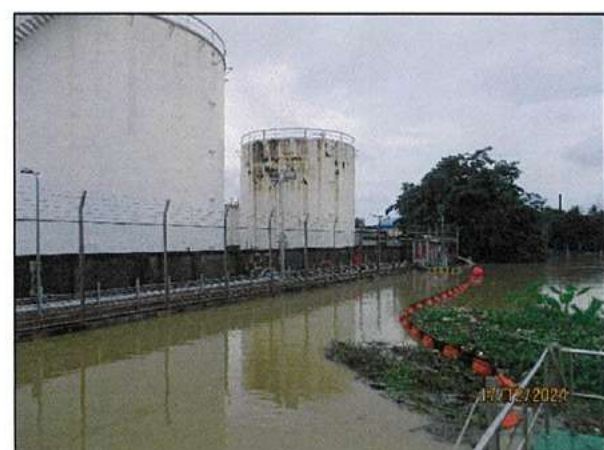
ภาพถ่ายที่ 2.2-11 ทุ่นกักเก็บคราบน้ำมันบริเวณท่าเทียบเรือ

3. ให้บริษัทฯ ติดตั้งวางทุ่นกักน้ำมัน (Boom) ให้เสร็จเรียบร้อยพร้อมใช้งานได้อย่างมีประสิทธิภาพ ก่อนการสูบน้ำทุกครั้ง	✓								- โครงการได้ติดตั้งทุ่นกักคราบน้ำมัน (Boom) ในแม่น้ำตาปีบริเวณด้านหน้าทำเทียบเรือ ซึ่งจะช่วยกักเก็บน้ำมันหรือจะลดการกระจายของน้ำมันในกรณีน้ำมันรั่วไหล	-	พื้นที่โครงการ	- ภาพถ่ายที่ 2.2-11 ทุ่นกักเก็บคราบน้ำมันบริเวณทำเทียบเรือ
