บทที่ 1

บทนำ

1.1 ความเป็นมาของโครงการ

ผลการปฏิบัติตามมาตรการด้านสิ่งแวดล้อม

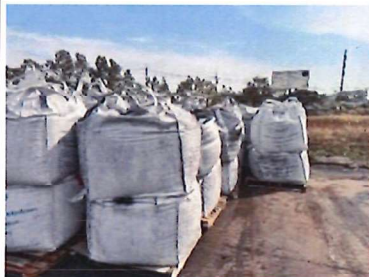
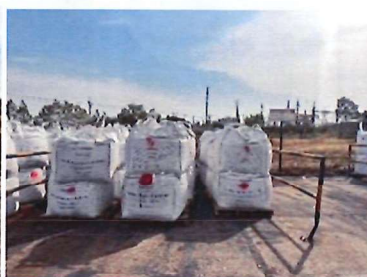
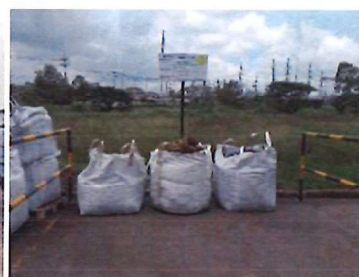
พื้นที่จัดวางถุงฝุ่นทรายดำ ทรายหล่อแบบ เศษทรายไล่แบบ (ชั่วคราว) พร้อมป้ายชี้บ่ง

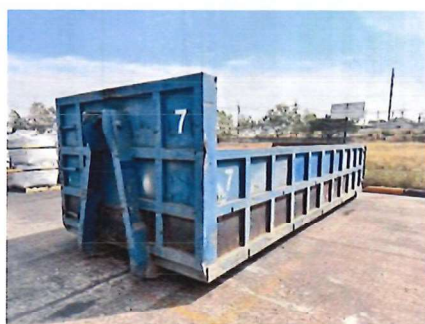
ภาชนะสำหรับจัดเก็บตะกรันจากเตาหลอม

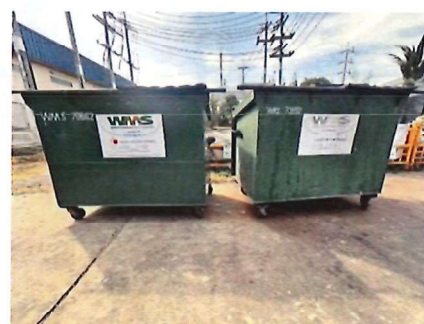
ภาชนะสำหรับจัดเก็บขยะมูลฝอย
