รายงานฉบับนี้ จัดทำขึ้นเพื่อรายงานผลการปฏิบัติตามมาตรการป้องกันและแก้ไขผลกระทบสิ่งแวดล้อม และมาตรการติดตามตรวจสอบคุณภาพสิ่งแวดล้อม ระยะดำเนินการ โครงการ IDEO S11 บริหารงานโดยนิติบุคคลอาคารชุดไอดีโอ วุฒากาศ บริษัท เดอะเวิร์คส์ คอมมิวนิตี แมนเนจเม้นท์ จำกัด ประจำเดือน กรกฎาคม – ธันวาคม 2567 เพื่อให้เป็นไปตามเงื่อนไขที่กำหนดไว้ในหนังสือเห็นชอบผลการพิจารณารายงานการวิเคราะห์ทางสิ่งแวดล้อม โครงการ IDEO S11 บริหารงานโดยนิติบุคคลอาคารชุดไอดีโอ วุฒากาศ บริษัท เดอะเวิร์คส์ คอมมิวนิตี แมนเนจเม้นท์ จำกัด

โครงการ IDEO S11

3.1 ผลการปฏิบัติตามมาตรการป้องกันและแก้ไขผลกระทบสิ่งแวดล้อม

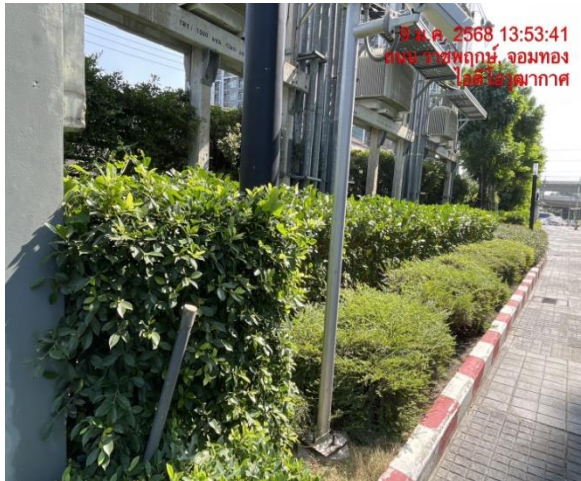
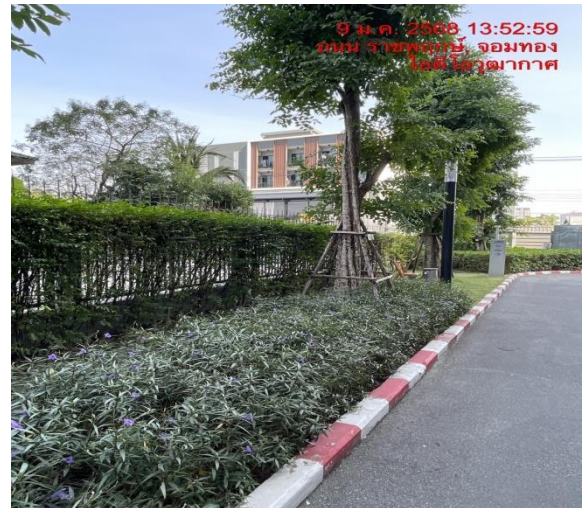
ภาพที่ 1 พื้นที่สีเขียวของโครงการ

1. ทรัพยากรสิ่งแวดล้อมทางกายภาพ				
1.1 ลักษณะภูมิประเทศ และธรณีวิทยา	- จัดให้มีพื้นที่สีเขียวรวม 3,105.40 ตร.ม. โดยเป็นอยู่บริเวณชั้น ล่าง 1,720.40 ตร.ม. บริเวณชั้น 6 เท่ากับ 450.0 ตร.ม. และชั้น คาถฟ้า 935.0 ตร.ม. โดยแยกเป็นพื้นที่ปลูกไม้ยืนต้น 1,145,54 ตร.ม. พื้นที่สนามหญ้า 1,586.86 ตร.ม. และพื้นที่ปลูกไม้พุ่ม 373.0 ตร.ม.	โครงการจัดให้มีพื้นที่สีเขียวรวม 3,105.40 ตร.ม. โดย เป็นอยู่บริเวณชั้นล่าง 1,720.40 ตร.ม. บริเวณชั้น 6 เท่ากับ 450.0 ตร.ม. และชั้นคาถฟ้า 935.0 ตร.ม. โดยแยกเป็นพื้นที่ ปลูกไม้ยืนต้น 1,145,54 ตร.ม. พื้นที่สนามหญ้า 1,586.86 ตร.ม. และพื้นที่ปลูกไม้พุ่ม 373.0 ตร.ม.	-	- ดังภาพที่ 1

- จัดให้มีพื้นที่สีเขียวรวม 3,105.40 ตร.ม. โดยเป็นอยู่บริเวณชั้นล่าง 1,720.40 ตร.ม. บริเวณชั้น 6 เท่ากับ 450.0 ตร.ม. และชั้นดาดฟ้า 935.0 ตร.ม. โดยแยกเป็นพื้นที่ปลูกไม้ยืนต้น 1,145.54 ตร.ม. พื้นที่สนามหญ้า 1,586.86 ตร.ม. และพื้นที่ปลูกไม้พุ่ม 373.0 ตร.ม. - โครงการจะประสานงานให้สำนักงานเขตจอมทองมาสูบกากตะกอนจากระบบบำบัดน้ำเสียไปกำจัดทุกๆ 45 วัน	โครงการจัดให้มีพื้นที่สีเขียวรวม 3,105.40 ตร.ม. โดยเป็นอยู่บริเวณชั้นล่าง 1,720.40 ตร.ม. บริเวณชั้น 6 เท่ากับ 450.0 ตร.ม. และชั้นดาดฟ้า 935.0 ตร.ม. โดยแยกเป็นพื้นที่ปลูกไม้ยืนต้น 1,145.54 ตร.ม. พื้นที่สนามหญ้า 1,586.86 ตร.ม. และพื้นที่ปลูกไม้พุ่ม 373.0 ตร.ม. โครงการจัดให้สำนักงานเขตจอมทองมาสูบกากตะกอนจากระบบบำบัดน้ำเสียไปกำจัดทุกๆ 45 วัน	- -	- ดังภาพที่ 1 - ดังภาพที่ 6

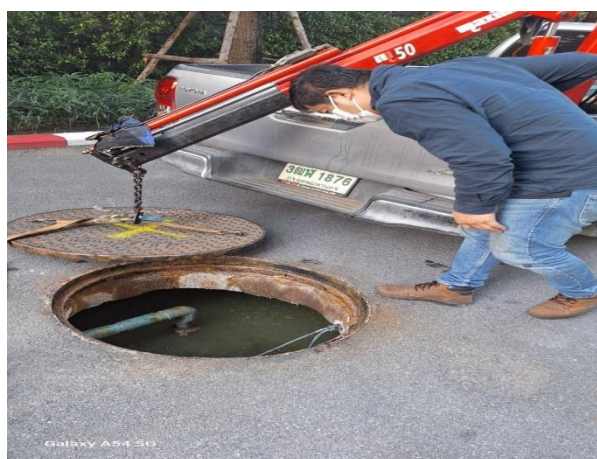
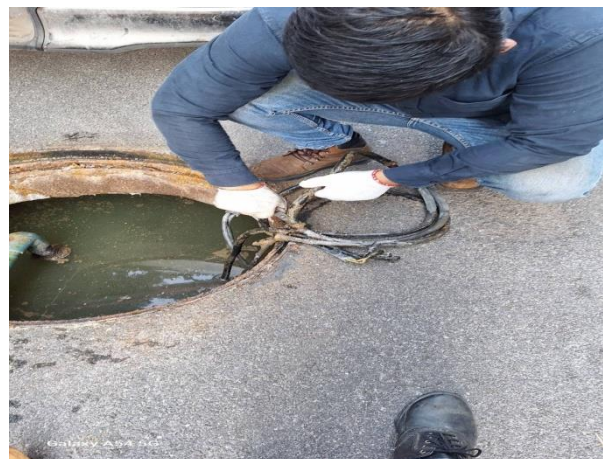
ภาพที่ 5 ระบบการบำบัดน้ำเสีย

1.3 คุณภาพน้ำผิวดิน	- โครงการต้องจัดให้มีระบบน้ำเสียแบบ Aeration Activated Sludge System โดยออกแบบให้สามารถรองรับ น้ำเสียได้ 500.0 ลบ.ม./วัน ประสิทธิภาพของระบบฯ ร้อย ละ 92 โดยน้ำทิ้งที่ผ่านการบำบัดแล้วของโครงการจะมีค่า บีโอดีเท่ากับ 20 มก./ลิตร	โครงการจัดให้มีระบบน้ำเสียแบบ Aeration Activated Sludge System โดยออกแบบให้สามารถรองรับน้ำเสีย ได้ 500.0 ลบ.ม./วัน ประสิทธิภาพของระบบฯ ร้อยละ 92 โดยน้ำทิ้งที่ผ่านการบำบัดแล้วของโครงการจะมีค่าบี โอดีเท่ากับ 20 มก./ลิตร	-	- ดังภาพที่ 5

1.3 คุณภาพน้ำผิวดิน (ต่อ)	- จัดให้มีระบบการกำจัดละอองน้ำเสีย ในการจัดการ ละอองน้ำ (Aerosol) ที่เกิดขึ้น (ปริมาณอากาศเสีย 574 ลบ. ม./ชม) โดยติดตั้งถัง Contract Biofilter จำนวน 3 ใบ	โครงการจัดให้มีระบบการกำจัดละอองน้ำเสีย ในการ จัดการละอองน้ำ (Aerosol) ที่เกิดขึ้น (ปริมาณอากาศเสีย 574 ลบ.ม./ชม) โดยติดตั้งถัง Contract Biofilter จำนวน 3 ใบ	-	- ดังภาพที่ 5

- ก๊าซมีเทนที่เกิดขึ้น 15,940.00 ลิตร/วัน หรือเทียบเท่าก๊าซ ชีวภาพ 15,940.00 ลิตร /วัน ออกแบบเดินท่อเพื่อปล่อย ก๊าซมีเทนผ่านลงบ่อดินขนาด กว้าง 2.6 เมตร ยาว 2.6 เมตร ลึก 1.50 เมตร ใส่ปุ๋ยหมักในจุลินทรีย์ที่อาศัยอยู่ในปุ๋ยหมัก สามารถปรับตัวเพื่อย่อยสลายก๊าซมีเทน	โครงการจัดให้มีก๊าซมีเทนที่เกิดขึ้น 15,940.00 ลิตร/วัน หรือเทียบเท่าก๊าซชีวภาพ 15,940.00 ลิตร /วัน ออกแบบ เดินท่อเพื่อปล่อยก๊าซมีเทนผ่านลงบ่อดินขนาด กว้าง 2.6 เมตร ยาว 2.6 เมตร ลึก 1.50 เมตร ใส่ปุ๋ยหมักใน จุลินทรีย์ที่อาศัยอยู่ในปุ๋ยหมักสามารถปรับตัวเพื่อย่อย สลายก๊าซมีเทน	-	- ดังภาพที่ 5

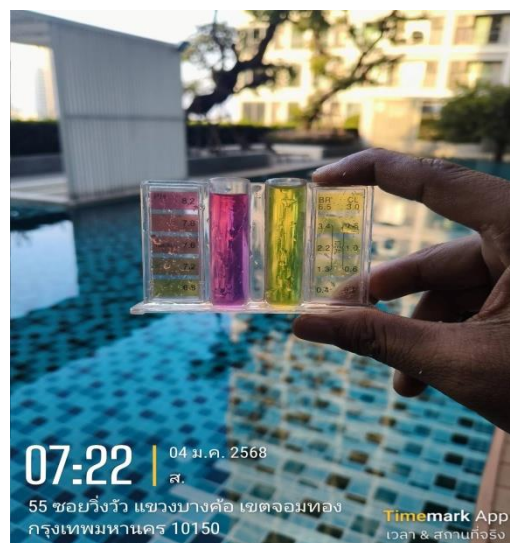
ภาพที่ 4.5-1 การตรวจวัด pH และ Free Chlorine สระว่ายน้ำ

ตามมาตรการกำหนดให้มีการตรวจวัดคุณภาพน้ำสระว่ายน้ำ ที่บริเวณส่วนต้นและส่วนลึกของสระว่ายน้ำ กำหนดให้มีการตรวจวิเคราะห์คุณภาพน้ำของสระว่ายน้ำตามความถี่จำนวน 3 ความถี่ คือ ความถี่ที่ 1 ตรวจวัดวัน ละ 2 ครั้ง ดัชนีที่ทำการตรวจวิเคราะห์ ได้แก่ ค่าความเป็นกรด-ด่าง (pH) และคลอรีนอิสระ (Residual Chlorine) ความถี่ที่ 2 ตรวจวัดเดือนละ 1 ครั้ง ดัชนีที่ทำการตรวจวิเคราะห์ ได้แก่ โคลิฟอร์มทั้งหมด (Total Coliform Bacteria), ฟีคัลโคลิฟอร์ม (Fecal Coliform Bacteria), Escherichia coli, Staphylococcus Aureus, Pseudomonas aeruginosa และ ความถี่ที่ 3 ตรวจวัดปีละ 1 ครั้ง ดัชนีที่ทำการตรวจวิเคราะห์ ได้แก่ คลอรีนที่รวมกับสารอื่น (Combined Chlorine), ค่าความเป็นด่าง (Alkalinity), ค่าความกระด้าง (Calcium Hardness), กรดไซยานูริก (Cyanuric Acid), คลอไรด์ (Chloride), แอมโมเนีย (Ammonia), ไนเตรท (Nitrate), Escherichia coli, Staphylococcus Aureus, Pseudomonas aeruginosa ทั้งนี้ ในช่วงเวลาระหว่างเดือน มกราคม ถึง มิถุนายน พ.ศ. 2567 นิติบุคคลฯ มีการตรวจวิเคราะห์คุณภาพน้ำของสระว่ายน้ำ เดือน มกราคม ถึงเดือน มิถุนายน ทั้ง 3 ความถี่ ดังนี้
