ผลการปฏิบัติตามมาตรการป้องกันและแก้ไขผลกระทบสิ่งแวดล้อม

ตารางที่ 2-1 สรุปผลการปฏิบัติตามมาตรการป้องกันและแก้ไขผลกระทบสิ่งแวดล้อม โครงการปรับปรุงคุณภาพน้ำมัน ระยะดำเนินการ
บริษัท บางจาก ศรีราชา จำกัด (มหาชน) ระหว่างเดือนกรกฎาคม-ธันวาคม พ.ศ. 2567

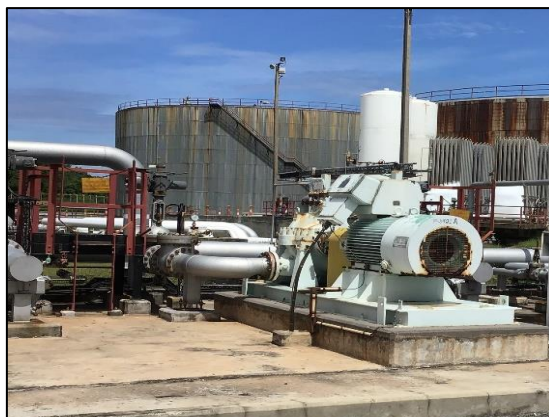
2.1 อุปกรณ์และเครื่องจักรที่ใช้กับสารไฮโดรคาร์บอน เช่น ปั๊ม คอมเพรสเซอร์ เป็นต้น มีการติดตั้ง Mechanical Seal เพื่อป้องกันการไหลออกสู่บรรยากาศ	พื้นที่โครงการ	ตลอดช่วง ดำเนินการ	- โครงการได้มีการติดตั้ง Mechanical Seal ตามข้อกำหนด API 682 (มาตรฐานกำหนดรายละเอียดและคำแนะนำสำหรับ Sealing Systems ของปั๊มแบบ Centrifugal และ Rotary ที่ใช้ในอุตสาหกรรมปิโตรเลียม ปิโตรเคมี และก๊าซธรรมชาติ) บริเวณที่ติดตั้ง เช่น ปั๊ม คอมเพรสเซอร์ และท่อ เป็นต้น โดยได้ดำเนินการติดตั้งทุกพื้นที่ของโครงการ เพื่อป้องกันการไหลของสารไฮโดรคาร์บอนออกสู่บรรยากาศตามที่ มาตรฐานกำหนดแล้ว	-	รูปที่ 2-1 Mechanical Seal บริเวณปั๊ม และอุปกรณ์

2. คุณภาพอากาศ (ต่อ)	2.2 ในภาวะดำเนินงานปกติมีการอุด Hydrocarbon Vent & Drain Valve ของระบบท่อเพื่อป้องกันไม่ให้อากาศไฮโดรคาร์บอนหลุดออกไปได้	พื้นที่โครงการ	ตลอดช่วงดำเนินการ	- โครงการได้มีการอุด Hydrocarbon Vent & Drain Valve ของระบบท่อและติดตั้ง Mechanical Seal ตามข้อกำหนด API 682 บริเวณปั๊มคอมเพรสเซอร์ ท่อ และอุปกรณ์ต่างๆ ทุกพื้นที่ของโครงการ เพื่อป้องกันการไหลของสารไฮโดรคาร์บอนออกสู่บรรยากาศตามที่มาตรการกำหนดแล้ว	-	รูปที่ 2-1 Mechanical Seal บริเวณปั๊ม และอุปกรณ์

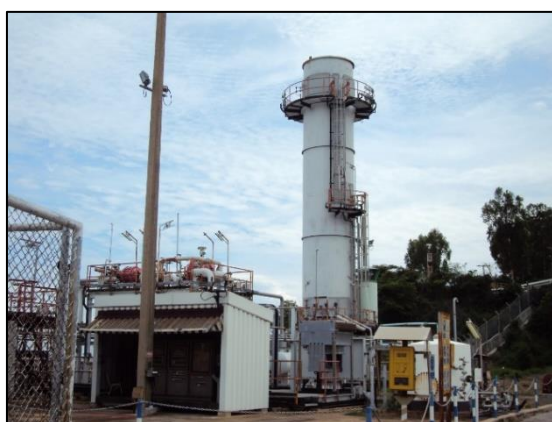
2.3 มีระบบควบคุมไอระเหย (Vapor Control Unit : VCU) บริเวณที่มีการขนถ่าย Isomerization Benzene และ Benzene Heart-Cut	ระบบควบคุมไอระเหย (Vapor Control Unit : VCU)	ตลอดช่วงดำเนินการ	- โครงการได้จัดให้มีระบบควบคุมไอระเหย Vapor Control Unit (VCU) บริเวณที่มีการขนถ่ายผลิตภัณฑ์ โดยมีประสิทธิภาพในการบำบัดสารอินทรีย์คาร์บอนได้ร้อยละ 98	-	รูปที่ 2-2 ระบบควบคุมไอระเหย (Vapor Control Unit: VCU)

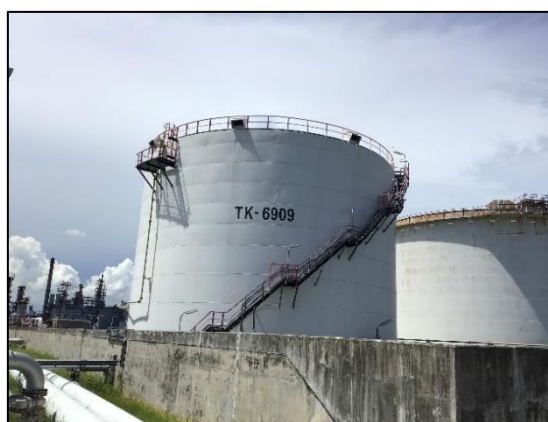
2.5 ออกแบบให้ถังเก็บสาร Isomerization Benzene และ Benzene Heart-Cut เป็นชนิด Internal Floating Roof (IFR) และเป็นไปตามมาตรฐานเกี่ยวข้องกับถัง เช่น American Petroleum Institute (API) เป็นต้น	พื้นที่โครงการ	ตลอดช่วงดำเนินการ	- โครงการได้มีการเก็บถัง Isomerization Benzene และ Benzene Heart-Cut ไว้ในถังจำนวน 3 ถัง ความจุรวมประมาณ 13,000 ลูกบาศก์เมตร โดยมีการออกแบบถังเก็บเป็นแบบชนิด Internal Floating Roof (IFR) ที่มีการติดตั้ง Liquid mounted primary, continuous secondary seal และ gasketing โดยอ้างอิงมาตรฐานของ API 650 และมีการควบคุมอุณหภูมิ และความดันของถังด้วย	-	รูปที่ 2-3 ถัง Isomerization Benzene

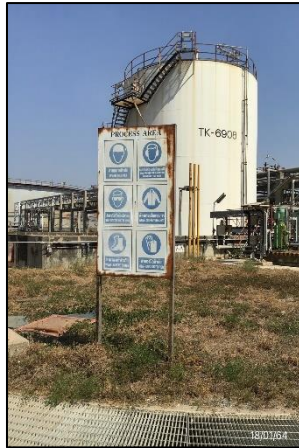
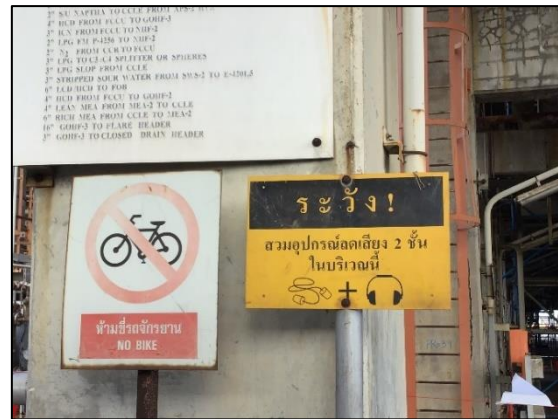
3.6 จัดทำเครื่องหมายสัญลักษณ์และป้ายเตือนแสดงบริเวณที่ต้องสวมใส่อุปกรณ์ป้องกันเสียงอย่างชัดเจน	พื้นที่โครงการ	ตลอดช่วงดำเนินการ	- โครงการจัดให้มีป้ายเตือนอันตราย ป้ายบังคับสวมใส่อุปกรณ์ป้องกันเสียงบริเวณพื้นที่ของโครงการทั้งหมดและมีการบังคับให้พนักงานสวมใส่ทุกครั้งเมื่อปฏิบัติงานในบริเวณที่มีเสียงดัง	-	รูปที่ 2-5 ป้ายเตือนให้สวมใส่อุปกรณ์ป้องกันอันตรายส่วนบุคคล

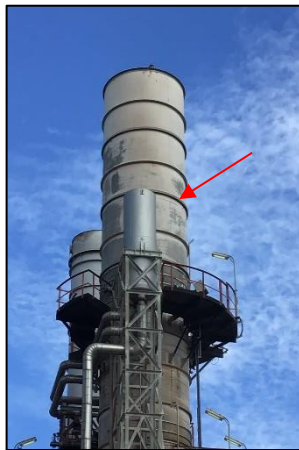
3.2 มีการติดตั้งอุปกรณ์ลดเสียง (Silencer) เพื่อช่วยลดเสียง ในขณะที่มีการเป่าไอน้ำ (Steam Blowout) ของ GTG-3	GTG-3	ตลอดช่วง ดำเนินการ	- โครงการได้มีการติดตั้งอุปกรณ์ลดเสียง (Silencer) บริเวณ GTG-3 ตามมาตรการกำหนดแล้ว	-	รูปที่ 2-6 อุปกรณ์ลดเสียง (Silencer) ที่ GTG-3

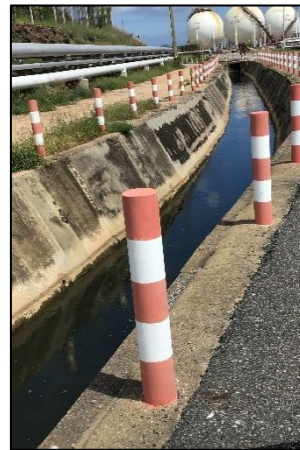
รูปที่ 2-7 รางระบายน้ำฝนในพื้นที่โครงการ

4. คุณภาพน้ำ	4.1 รวบรวมน้ำฝนที่ไม่มีโอกาสปนเปื้อนเข้าสู่บ่อเดิมอากาศ	พื้นที่ที่ไม่มี โอกาสปนเปื้อน	ตลอดช่วง ดำเนินการ	- โครงการจัดให้มีรางระบายน้ำฝนที่ไม่มีโอกาสปนเปื้อนโดยรอบพื้นที่ โครงการ และรวบรวมเข้าสู่บ่อเดิมอากาศ เพื่อดำเนินการบำบัดก่อนระบาย ออกสู่ทะเล	-	รูปที่ 2-7 รางระบาย น้ำฝนในพื้นที่โครงการ

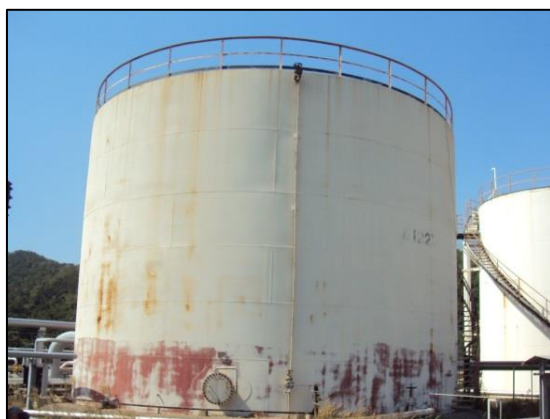
รูปที่ 2-8 ถังพักน้ำฝนปนเปื้อน

4.2 ระบายน้ำฝนที่มีโอกาสปนเปื้อนในช่วง 30 มิลลิเมตรแรก ลงสู่ถังพักน้ำฝนก่อนทยอยนำไปบำบัดที่ CPI และ IAF	พื้นที่ที่มีโอกาส ทำให้น้ำฝน ปนเปื้อน	ตลอดช่วง ดำเนินการ	- โครงการจัดให้มีถังพักน้ำฝน ขนาด 2,700 ลูกบาศก์เมตร เพื่อรองรับน้ำฝนที่ มีโอกาสนปนเปื้อนในช่วง 30 มิลลิเมตรแรก และนำไปบำบัดที่ระบบ CPI ระบบ IAF ระบบ Activated Sludge (AS) และบ่อเดิมอากาศต่อไป	-	รูปที่ 2-8 ถังพักน้ำฝน ปนเปื้อน

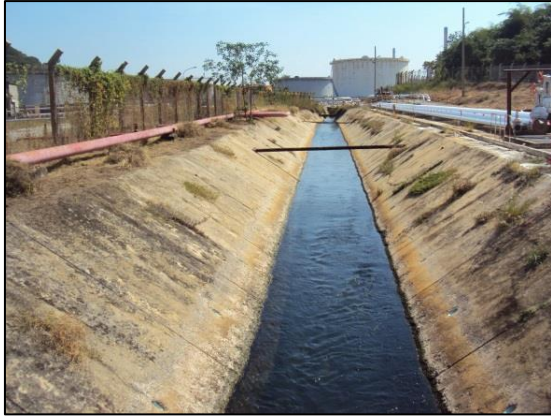
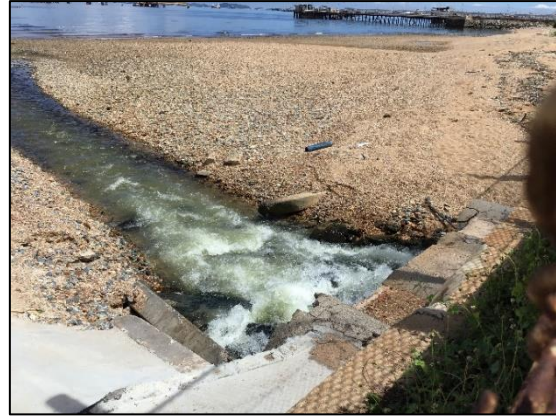
รูปที่ 2-10 จุดระบายน้ำออกสู่ทะเล (Refinery Mix)

4.4 น้ำ Blow Down จากหน่วยผลิตน้ำปราศจากแร่ธาตุ จะระบายลงสู่ทะเล ส่วนน้ำ Blow Down จากหอหล่อเย็น และหม้อน้ำจะถูกระบายเข้าสู่บ่อเดิมอากาศ	พื้นที่โครงการ	ตลอดช่วง ดำเนินการ	- โครงการมีการระบบน้ำ Blow Down จากหน่วยผลิตน้ำปราศจากแร่ ธาตุลงสู่ทะเล สำหรับน้ำจากระบบหล่อเย็น และหม้อน้ำจะถูกลด อุณหภูมิลงที่ Cooling Tower ก่อนทำการบำบัดที่บ่อเดิมอากาศ และ ระบายลงสู่ทะเลต่อไป	-	- รูปที่ 2-9 บ่อเดิมอากาศ - รูปที่ 2-10 จุกระบายน้ำ ออกสู่ทะเล (Refinery Mix)

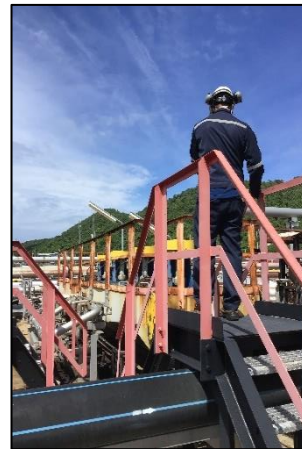
4. คุณภาพน้ำ (ต่อ)	4.5 น้ำเสียที่ปนเปื้อนน้ำมันจากการกระบวนการผลิต น้ำเสียจากถังเก็บกักน้ำมัน และน้ำเสียส่วนหนึ่งจากหน่วย SWS จะถูกรวบรวมเข้าสู่หน่วย CPI และ IAF ซึ่งสามารถรองรับน้ำได้ 6,550 ลบ.ม./วัน ก่อนระบายลงสู่บ่อเติมอากาศ	พื้นที่โครงการ	ตลอดช่วง ดำเนินการ	- โครงการดำเนินการรวบรวมน้ำเสียที่ปนเปื้อนน้ำมันจากการกระบวนการผลิต น้ำเสียจากถังเก็บกักน้ำมัน และน้ำเสียจากหน่วย SWS เข้าสู่หน่วย CPI และ IAF โดยสามารถรองรับน้ำเสียได้ประมาณ 6,550 ลบ.ม./วัน ซึ่งมีขนาดเพียงพอต่อปริมาณน้ำเสียที่เกิดขึ้นในโครงการ ก่อนระบายลงสู่ระบบ Activated Sludge (AS) ระบบบ่อเติมอากาศ และปล่อยลงสู่ทะเลต่อไป	-	- รูปที่ 2-9 บ่อเติมอากาศ - รูปที่ 2-10 จุดระบายน้ำออกสู่ทะเล (Refinery Mix) - รูปที่ 2-11 ระบบ CPI - รูปที่ 2-12 ระบบ IAF - รูปที่ 2-13 ระบบแยกก๊าซออกจากน้ำเสีย (SWS)

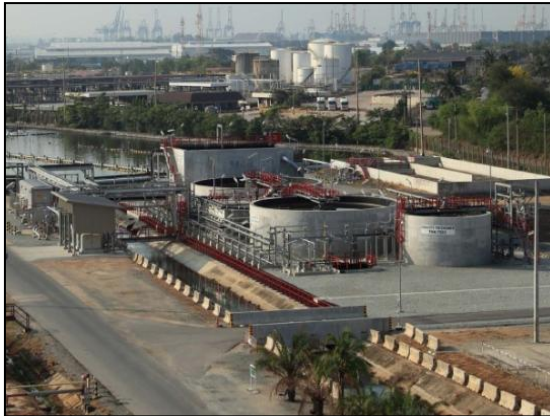
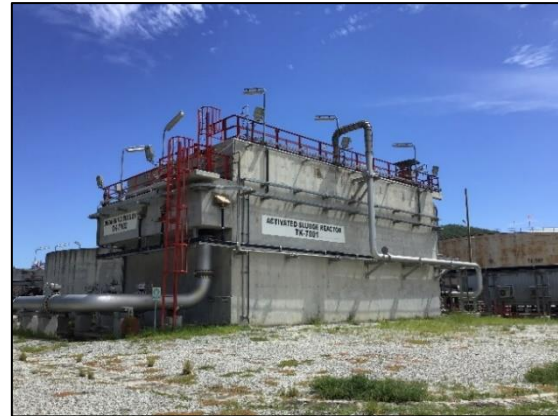
4. คุณภาพน้ำ (ต่อ)	48 จัดให้มีแผนการบำรุงรักษาในเชิงป้องกัน (Preventive Maintenance Program) สำหรับเครื่องจักรหรืออุปกรณ์ที่เกี่ยวข้องกับระบบบำบัดน้ำเสีย	พื้นที่โครงการ	ตลอดช่วงดำเนินการ	- โครงการจัดให้มีแผนซ่อมบำรุงเครื่องจักรหรืออุปกรณ์ตามโปรแกรมที่กำหนดไว้	-
	49 ติดตั้งระบบบำบัดทางชีวภาพแบบตะกอนเร่ง (Activated Sludge; AS) เพิ่มเติมเพื่อบำบัดสารอินทรีย์ในน้ำเสียที่ผ่านการบำบัดจากระบบ IAF ก่อนส่งเข้าสู่บ่อเติมอากาศ พร้อมทั้งติดตั้ง Overflow Weir ที่บ่อเติมอากาศเพื่อแยกแ่ระหว่าง Sedimentation Zone 2 และ Aeration Zone 3 ออกจากกัน เพื่อกันแ่การใช้ Partition กันในแต่ละโซน ตามที่มาตรการกำหนดแล้ว โดยได้ดำเนินการแล้วเสร็จในเดือนมีนาคม พ.ศ. 2557 จากนั้นได้ทำการทดสอบความพร้อม และเปิดใช้งานอย่างสมบูรณ์ในเดือนพฤษภาคม พ.ศ. 2557 ซึ่งได้นำเสนอไว้ในรายงานครั้งที่ 1/2557 ระหว่างเดือนมกราคม-มิถุนายน พ.ศ. 2557 แล้ว	พื้นที่โครงการ	ภายใน 2 ปี หลังดำเนินการปรับปรุงคุณภาพน้ำมัน	- โครงการได้ดำเนินการติดตั้งระบบ Activated Sludge (AS) เพิ่มเติมเพื่อบำบัดน้ำเสียจากระบบ IAF ก่อนส่งเข้าสู่บ่อเติมอากาศ และติดตั้ง Overflow Weir ที่บ่อเติมอากาศเพื่อแยกแ่ระหว่าง Sedimentation Zone 2 และ Aeration Zone 3 ออกจากกัน เพื่อกันแ่การใช้ Partition กันในแต่ละโซน ตามที่มาตรการกำหนดแล้ว โดยได้ดำเนินการแล้วเสร็จในเดือนมีนาคม พ.ศ. 2557 จากนั้นได้ทำการทดสอบความพร้อม และเปิดใช้งานอย่างสมบูรณ์ในเดือนพฤษภาคม พ.ศ. 2557 ซึ่งได้นำเสนอไว้ในรายงานครั้งที่ 1/2557 ระหว่างเดือนมกราคม-มิถุนายน พ.ศ. 2557 แล้ว	- รูปที่ 2-9 บ่อเติมอากาศ - รูปที่ 2-12 ระบบ IAF - รูปที่ 2-14 ระบบ Activated Sludge (AS) - รูปที่ 2-15 Overflow Weir

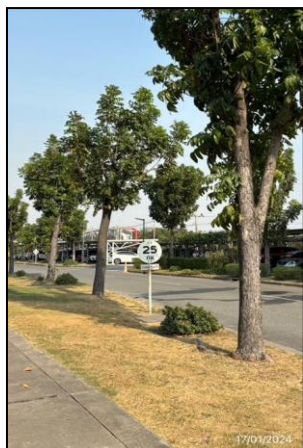
รูปที่ 2-17 ป้ายจำกัดความเร็ว

5. คมนาคม	5.1 กำหนดความเร็วของรถขนส่งสารเคมีที่วิ่งภายในพื้นที่โรงงาน ไม่ให้เกิน 30 กิโลเมตร/ชั่วโมง	พื้นที่โครงการ	ตลอดช่วง ดำเนินการ	- โครงการกำหนดความเร็วของยานพาหนะที่เข้า-ออกพื้นที่โครงการ ไม่เกิน 25 กิโลเมตร/ชั่วโมง และมีการกำหนดเส้นทางสำหรับขนส่ง วัตถุดิบ และสารเคมีด้วย	-	รูปที่ 2-17 ป้ายจำกัด ความเร็ว

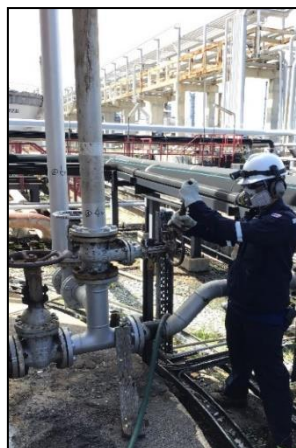
5.5 จัดให้มีอุปกรณ์ป้องกันอันตรายส่วนบุคคลสำหรับพนักงานของโรงกลั่น ที่อาจต้องทำงานสัมผัสกับสารเคมี	พื้นที่โครงการ	ตลอดช่วงดำเนินการ	- โครงการจัดให้มีอุปกรณ์ป้องกันอันตรายส่วนบุคคลในกรณีที่ต้องสัมผัสกับสารเคมี เช่น ชุดป้องกันสารเคมี	-	รูปที่ 2-18 พนักงานสวมใส่อุปกรณ์ป้องกันสารเคมี

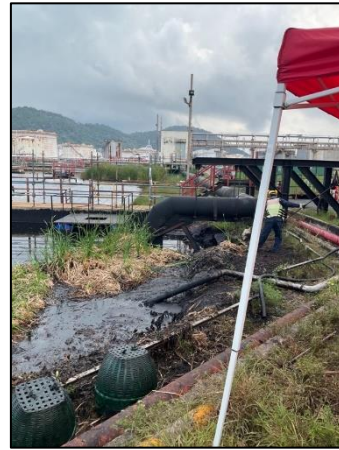
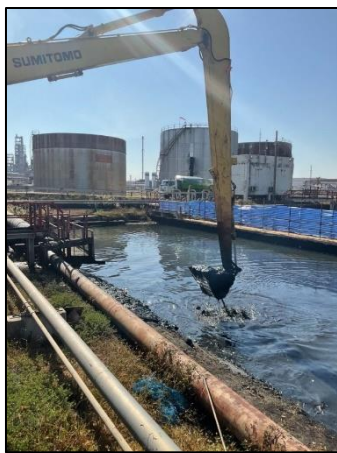
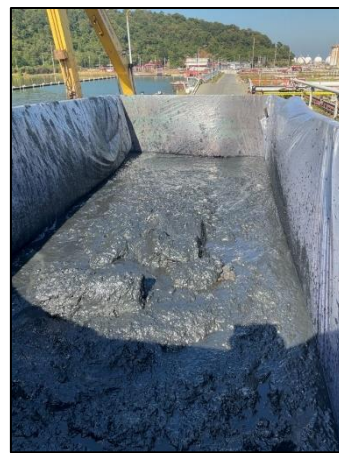
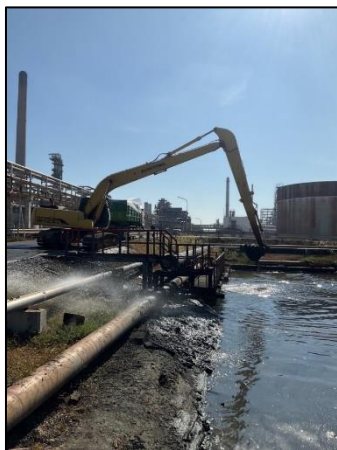
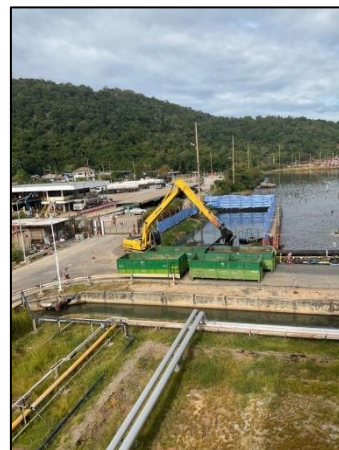
รูปที่ 2-21 การขุดลอกตะกอนในบ่อบำบัดปี พ.ศ. 2567

6.10 กักจัดตะกอนในบ่อเติมอากาศประมาณทุก 10 ปี	พื้นที่โครงการ	ตลอดช่วง ดำเนินการ	- โครงการดำเนินการกักจัดตะกอนในบ่อเติมอากาศในเดือนธันวาคม พ.ศ. 2567 ตามที่มาตรการกำหนดแล้ว และได้นำเสนอข้อมูลในรายงาน ครั้งที่ 2/2567 ระหว่างเดือนกรกฎาคม-ธันวาคม พ.ศ. 2567 แล้ว	-	รูปที่ 2-21 การขุดลอก ตะกอนในบ่อบำบัดปี พ.ศ. 2567
