บทที่ 1  
บทนำ

## 1.1 ความเป็นมาของโครงการ

- 1) ชื่อโครงการ โครงการ บ้านกัสสร 19 (PS19) (ระยะดำเนินการ)
  - 2) สถานที่ตั้ง ถนนจตุโชติ แขวงอโงะเงิน เขตสายไหม กรุงเทพมหานคร
  - 3) ชื่อเจ้าของโครงการ บริษัท พุกษา เรียลเอสเตท จำกัด (มหาชน)
  - 4) สถานที่ติดต่อ เลขที่ 1177 อาคารเฟิร์ล แบงค์ค็อก ชั้น 23 แขวงพญาไท เขตพญาไท กรุงเทพมหานคร  
โทรศัพท์ : 02-442-0601
- จัดทำโดย บริษัท ซี.อี.เอ็ม เทคโนโลยี (ไทยแลนด์) จำกัด
- 6) โครงการได้รับความเห็นชอบในรายงานการวิเคราะห์ผลกระทบสิ่งแวดล้อม เมื่อวันที่ 12 กรกฎาคม 2553
  - 7) โครงการได้นำเสนอรายงานผลการปฏิบัติตามมาตรการฯ (ระยะดำเนินการ)  
ครั้งสุดท้ายเมื่อวันที่ 2 กรกฎาคม 2567
  - 8) รายละเอียดโครงการ

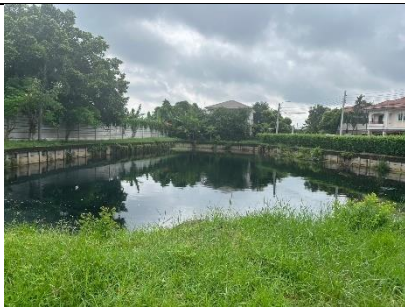
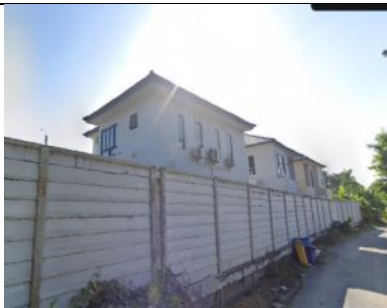
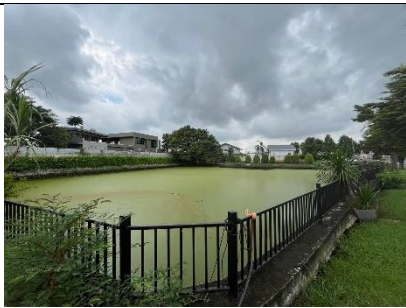
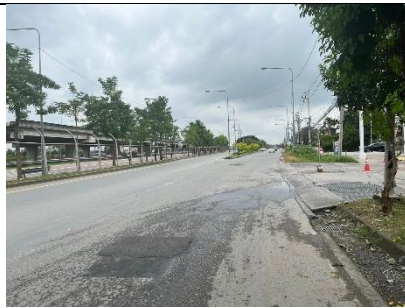
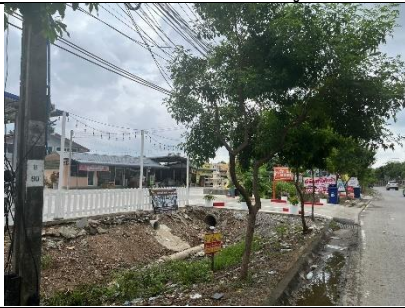
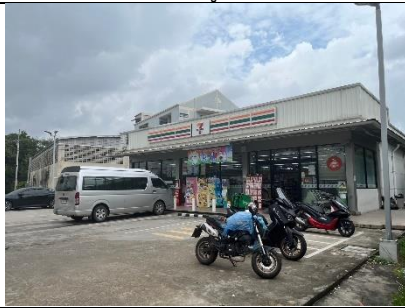
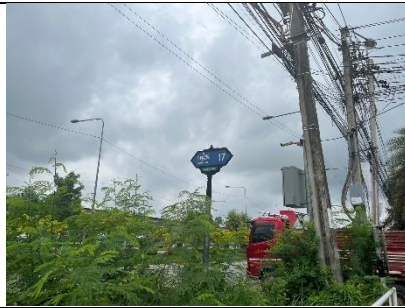
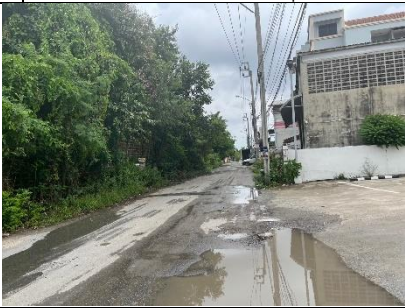
ทิศเหนือ: คลองเต้าปูน	ทิศเหนือ: หมู่บ้านจัดสรร	ทิศใต้: คลองจรเข้โพล่ง	ทิศใต้: ถนนจตุโชติ

ทิศตะวันออก: พื้นที่เกษตรกรรม	ทิศตะวันตก: ร้านสะดวกซื้อ	ทิศตะวันตก: ถนนซอยจตุโชติ17
