ผลการปฏิบัติตามมาตรการป้องกันและแก้ไขผลกระทบสิ่งแวดล้อม

2.4 ผลการปฏิบัติตามมาตรการป้องกันและแก้ไขผลกระทบสิ่งแวดล้อม ระหว่างเดือนกรกฎาคม-ธันวาคม พ.ศ. 2567

ตารางที่ 2-1 สรุปผลการปฏิบัติตามมาตรการป้องกัน และแก้ไขผลกระทบสิ่งแวดล้อม ระยะดำเนินการ โครงการขยายท่าเทียบเรือและปรับปรุงท่าขนถ่ายผลิตภัณฑ์ บริษัท บางจาก ศรีราชา จำกัด (มหาชน) ระหว่างเดือนกรกฎาคม-ธันวาคม พ.ศ. 2567

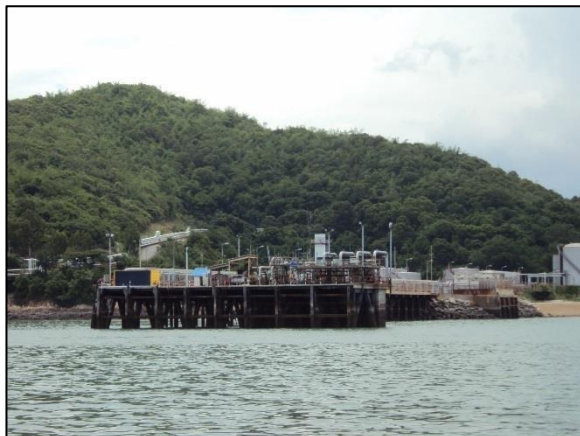
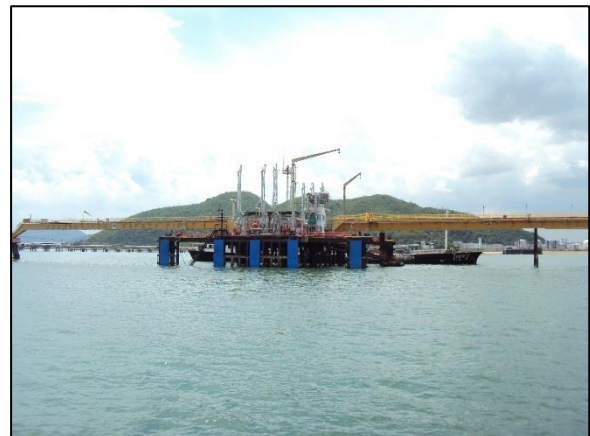
รูปที่ 2-2 ท่าขนถ่ายผลิตภัณฑ์ของโครงการ

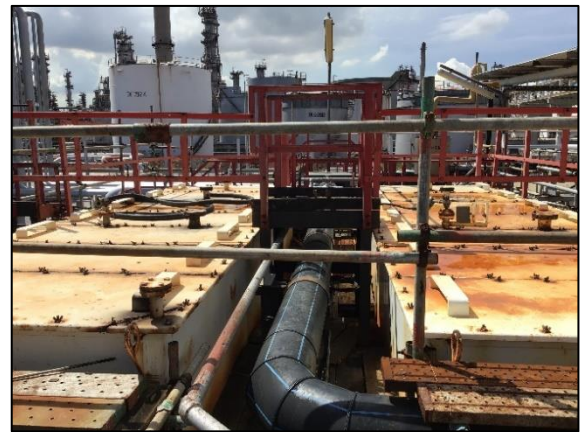
รูปที่ 2-8 ระบบ API Separator

- น้ำเสียซึ่งปนเปื้อนน้ำมันจากน้ำอับเฉา และน้ำล้างถังน้ำมัน	การบำบัดน้ำเสียโดย Slop Tank และ API Separator	ท่าขนถ่ายผลิตภัณฑ์เดิมท่าใหม่ และระบบบำบัดบนฝั่ง	โครงการดำเนินการรวบรวมน้ำที่ปนเปื้อนน้ำมัน และน้ำล้างถังน้ำมันไว้ในบ่อรวบรวมน้ำเสีย (Sump) บริเวณท่าขนถ่ายผลิตภัณฑ์ ก่อนส่งเข้าสู่ Slop Tank เพื่อแยกน้ำมันกลับมาใช้กระบวนการผลิตอีกครั้ง สำหรับน้ำเสียที่เกิดขึ้นจะส่งไปบำบัดยัง API Separator ระบบเอเอส และบ่อเติมอากาศของโครงการปรับปรุงคุณภาพน้ำมันต่อไป สำหรับน้ำอับเฉาที่เกิดขึ้นจากเรือขนส่ง เจ้าของเรือจะเป็นผู้ดำเนินการกำจัด/นำไปส่งบำบัดเอง	-	- รูปที่ 2-6 ระบบบำบัดอากาศ - รูปที่ 2-7 Slop Tank รับน้ำเสียปนเปื้อนน้ำมัน - รูปที่ 2-8 ระบบ API Separator

1.คุณภาพน้ำและนิเวศวิทยาทางทะเล (ต่อ) - นิเวศวิทยาทางทะเล	- น้ำมันที่รั่วหรือหกอาจมีผลกระทบต่อสิ่งมีชีวิตในทะเล	- จัดเตรียมมาตรการป้องกันน้ำมันไม่ให้ปนเปื้อนสู่ทะเลและให้มีระบบบำบัดน้ำเสียบนน้ำมันบนฝั่ง	- ท่าขนถ่ายผลิตภัณฑ์เดิมท่าใหม่ และระบบบำบัดบนฝั่ง	โครงการมีมาตรการป้องกันน้ำมันบนท่าขนถ่ายผลิตภัณฑ์ไม่ให้ลงสู่ทะเล โดยจัดให้มีขอบกันรอบบริเวณท่าขนถ่ายผลิตภัณฑ์ และมีการรวบรวมน้ำมันที่เกิดขึ้นไว้ในบ่อรวบรวมน้ำเสีย (Sump) ก่อนส่งเข้าสู่ Slop Tank เพื่อแยกน้ำมันกลับมาใช้กระบวนการผลิตอีกครั้ง สำหรับน้ำเสียที่เกิดขึ้นจะส่งไปบำบัดยัง API Separator ระบบเอเอส และบ่อเติมอากาศของโครงการปรับปรุงคุณภาพน้ำมันต่อไป	-	- รูปที่ 2-6 ระบบบ่อเติมอากาศ - รูปที่ 2-7 Slop Tank รับน้ำเสียบนเพื่อน้ำมัน - รูปที่ 2-8 ระบบ API Separator - เอกสารแนบที่ 8 แผนป้องกันน้ำมันปนเปื้อนลงสู่ทะเล

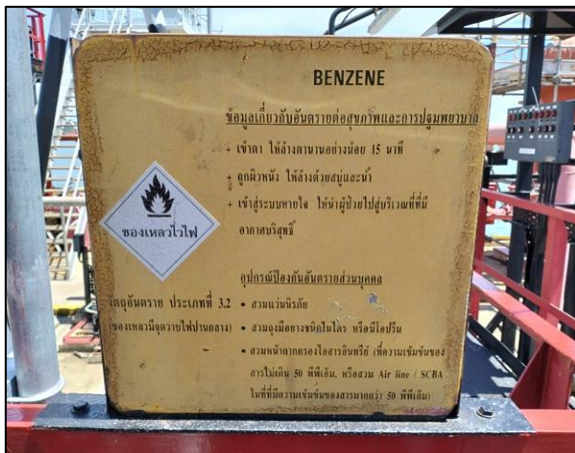
รูปที่ 2-11 ป้ายเตือนอันตรายจากสารเคมีและข้อควรปฏิบัติในการใช้อุปกรณ์

11. ติดป้ายแสดงเขตพื้นที่อันตรายและข้อควรระมัดระวังในการปฏิบัติงานต่างๆ ในบริเวณโครงการเพื่อเตือนให้พนักงานปฏิบัติงานอย่างเคร่งครัด	โครงการได้ดำเนินการตามเงื่อนไขด้านสิ่งแวดล้อมที่กำหนด โดยได้มีการล้อมรอบเขตพื้นที่ที่อาจเป็นอันตรายด้วยโซ่และมีป้ายข้อควรปฏิบัติ รวมถึงป้ายเตือนอันตรายจากสารเคมีที่ใช้ในการปฏิบัติงานและข้อควรปฏิบัติในการใช้อุปกรณ์	-	- รูปที่ 2-11 ป้ายเตือนอันตรายจากสารเคมีและข้อควรปฏิบัติในการใช้อุปกรณ์
