บทที่ 2

ผลการปฏิบัติตามมาตรการป้องกันและแก้ไขผลกระทบสิ่งแวดล้อม

สรุปผลการปฏิบัติตามมาตรการป้องกันและแก้ไขผลกระทบสิ่งแวดล้อม โครงการโรงงานหล่อและหลอมชิ้นส่วนเครื่องจักรกลการเกษตรและเครื่องยนต์ ส่วนขยายครั้งที่ 2 (ครั้งที่ 1) โดยบริษัท สยามคูโบต้าเมททัลเทคโนโลยี จำกัด ในระยะดำเนินการ ระหว่างเดือนกรกฎาคม-ธันวาคม 2567

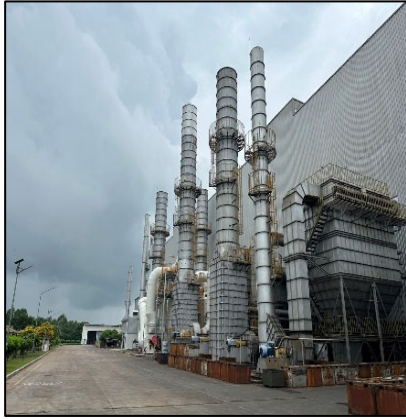
ภาพที่ 2.1 ระบบบำบัดมลพิษทางอากาศ
(ระบบดักฝุ่นแบบถุงกรอง Bag Filter)

มาตรการป้องกันและแก้ไขผลกระทบสิ่งแวดล้อม	ผลการปฏิบัติตามมาตรการป้องกัน และแก้ไขผลกระทบสิ่งแวดล้อม	เอกสารอ้างอิง ปัญหาอุปสรรค และการแก้ไข
<p>4. คุณภาพอากาศ</p> <p>4.1 การระบายมลพิษออกจากปล่อง</p> <p>- ต้องควบคุมความเข้มข้นฝุ่นละอองให้เป็นไปตามค่าการออกแบบ โดยมีค่าอัตราการระบายมลพิษอากาศ รวม 14 ปล่อง ไม่เกินกว่า 75.61 กิโลกรัม/วัน ตามข้อกำหนดของสวนอุตสาหกรรม 304 อินดัสเตรียลปาร์ค 2</p>	<p>- ปัจจุบันโครงการมีอัตราการระบายมลพิษอากาศรวม 14 ปล่อง มีค่าเท่ากับ 16.36 กิโลกรัม/วัน ตามข้อกำหนดของสวนอุตสาหกรรม 304 อินดัสเตรียลปาร์ค 2</p>	<p>- ภาคผนวก 2</p> <p>- ภาพที่ 2.1</p> <p>- ภาพที่ 2.2</p>
<ul style="list-style-type: none"> ควบคุมปริมาณฝุ่นละอองที่ระบายออกทางปล่องของระบบดักฝุ่นแบบถุงกรอง (Bag Filter) จำนวน 8 ปล่อง ดังนี้ <ol style="list-style-type: none"> หน่วย Melting Furnace (DC1-ME1) ไม่เกิน 3 มิลลิกรัม/ลูกบาศก์เมตร (4.89 กิโลกรัม/วัน) หน่วย Before&After Sand Cooler (DC1-MO1) ไม่เกิน 3.2 มิลลิกรัม/ลูกบาศก์เมตร (7.21 กิโลกรัม/วัน) หน่วย Sand Cooler No.1&2 (DC1-MO2) ไม่เกิน 3.2 มิลลิกรัม/ลูกบาศก์เมตร (2.80 กิโลกรัม/วัน) หน่วย Pouring&Primary Moulding Cooling (DC1-MO3) ไม่เกิน 3.2 มิลลิกรัม/ลูกบาศก์เมตร (7.83 กิโลกรัม/วัน) หน่วย Moulding Releasing & Secondary Moulding Cooling –After treatment (DC1-MO4) ไม่เกิน 3.2 มิลลิกรัม/ลูกบาศก์เมตร (12.55 กิโลกรัม/วัน) 	<ul style="list-style-type: none"> โครงการได้ควบคุมปริมาณฝุ่นละอองที่ระบายออกทางปล่องของระบบดักฝุ่นแบบถุงกรอง (Bag Filter) จำนวน 8 ปล่อง ดังนี้ <ol style="list-style-type: none"> หน่วย Melting Furnace (DC1-ME1) มีค่า 0.62 มิลลิกรัม/ลูกบาศก์เมตร (0.81 กิโลกรัม/วัน) หน่วย Before&After Sand Cooler (DC1-MO1) มีค่า 0.69 มิลลิกรัม/ลูกบาศก์เมตร (1.43 กิโลกรัม/วัน) หน่วย Sand Cooler No.1&2 (DC1-MO2) มีค่า 0.58 มิลลิกรัม/ลูกบาศก์เมตร (0.38 กิโลกรัม/วัน) หน่วย Pouring&Primary Moulding Cooling (DC1-MO3) มีค่า 0.67 มิลลิกรัม/ลูกบาศก์เมตร (2.13 กิโลกรัม/วัน) หน่วย Moulding Releasing & Secondary Moulding Cooling –After treatment (DC1-MO4) มีค่า 0.76 มิลลิกรัม/ลูกบาศก์เมตร (2.68 กิโลกรัม/วัน) 	<p>- ภาคผนวก 2</p> <p>- ภาพที่ 2.1</p>

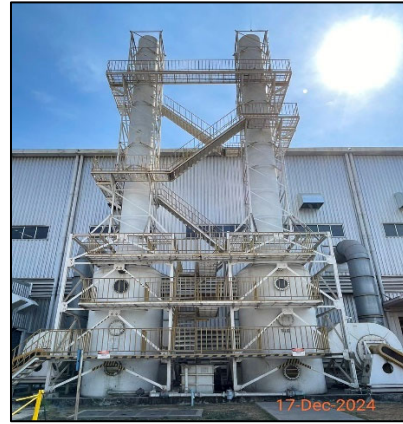
ภาพที่ 2.2 ระบบบำบัดมลพิษทางอากาศ
(ระบบดักฝุ่นเปียก Wet Scrubber)

มาตรการป้องกันและแก้ไขผลกระทบสิ่งแวดล้อม	ผลการปฏิบัติตามมาตรการป้องกัน และแก้ไขผลกระทบสิ่งแวดล้อม	เอกสารอ้างอิง ปัญหาอุปสรรค และการแก้ไข
<p>4.1 การระบายมลพิษออกจากปล่อง (ต่อ)</p> <p>6. หน่วย Secondary Moulding Cooling 2 (DC1-MO5) ไม่เกิน 3.2 มิลลิกรัม/ลูกบาศก์เมตร (4.95 กิโลกรัม/วัน)</p> <p>7. หน่วย Finishing 1&2 (DC1-FN1) ไม่เกิน 3.2 มิลลิกรัม/ลูกบาศก์เมตร (13.69 กิโลกรัม/วัน)</p> <p>8. หน่วย Finishing 3 (DC1-FN2) ไม่เกิน 3 มิลลิกรัม/ลูกบาศก์เมตร (6.41 กิโลกรัม/วัน)</p>	<p>6. หน่วย Secondary Moulding Cooling 2 (DC1-MO5) มีค่า 0.70 มิลลิกรัม/ลูกบาศก์เมตร (0.98 กิโลกรัม/วัน)</p> <p>7. หน่วย Finishing 1&2 (DC1-FN1) มีค่า 0.96 มิลลิกรัม/ลูกบาศก์เมตร (2.98 กิโลกรัม/วัน)</p> <p>8. หน่วย Finishing 3 (DC1-FN2) มีค่า 0.64 มิลลิกรัม/ลูกบาศก์เมตร (1.03 กิโลกรัม/วัน)</p>	<p>- ภาคผนวก 2 - ภาพที่ 2.1</p>
<ul style="list-style-type: none"> ควบคุมปริมาณฝุ่นละอองที่ระบายออกทางปล่องของระบบดักฝุ่นแบบเปียก (Wet Scrubber) จำนวน 6 ปล่อง ดังนี้ <p>1. หน่วย Core Making 1 (WS1-CO1) ไม่เกิน 2 มิลลิกรัม/ลูกบาศก์เมตร (2.26 กิโลกรัม/วัน)</p> <p>2. หน่วย Core Making 2 (WS1-CO2) ไม่เกิน 2 มิลลิกรัม/ลูกบาศก์เมตร (2.83 กิโลกรัม/วัน)</p> <p>3. หน่วย Core Making 3 (WS1-CO3) ไม่เกิน 2 มิลลิกรัม/ลูกบาศก์เมตร (2.26 กิโลกรัม/วัน)</p> <p>4. หน่วย Core Making 4 (WS1-CO4) ไม่เกิน 2 มิลลิกรัม/ลูกบาศก์เมตร (2.27 กิโลกรัม/วัน)</p>	<ul style="list-style-type: none"> โครงการได้ควบคุมปริมาณฝุ่นละอองที่ระบายออกทางปล่องของระบบดักฝุ่นแบบเปียก (Wet Scrubber) จำนวน 6 ปล่อง ดังนี้ <p>1. หน่วย Core Making 1 (WS1-CO1) มีค่า 0.57 มิลลิกรัม/ลูกบาศก์เมตร (0.72 กิโลกรัม/วัน)</p> <p>2. หน่วย Core Making 2 (WS1-CO2) มีค่า 0.67 มิลลิกรัม/ลูกบาศก์เมตร (0.94 กิโลกรัม/วัน)</p> <p>3. หน่วย Core Making 3 (WS1-CO3) มีค่า 0.57 มิลลิกรัม/ลูกบาศก์เมตร (0.47 กิโลกรัม/วัน)</p> <p>4. หน่วย Core Making 4 (WS1-CO4) มีค่า 0.59 มิลลิกรัม/ลูกบาศก์เมตร (0.43 กิโลกรัม/วัน)</p>	<p>- ภาคผนวก 2 - ภาพที่ 2.2</p>

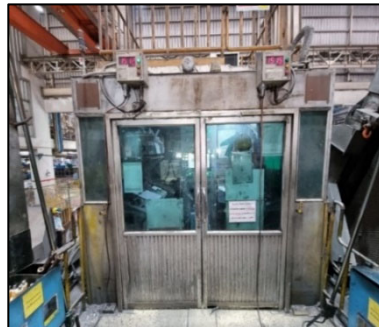
ภาพที่ 2.3 ห้องควบคุมพร้อมติดตั้งเครื่องปรับอากาศสำหรับพนักงาน
ปฏิบัติงานบริเวณที่เป็นแหล่งกำเนิดความร้อน

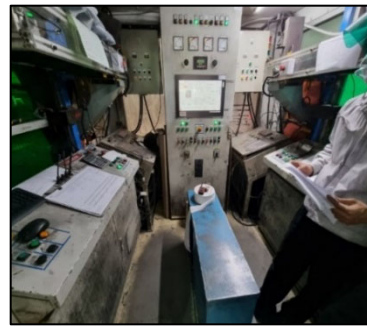
ภาพที่ 2.4 การระบายอากาศภายในอาคาร ที่มีลักษณะเป็นอาคารโปร่ง

มาตรการป้องกันและแก้ไขผลกระทบสิ่งแวดล้อม	ผลการปฏิบัติตามมาตรการป้องกัน และแก้ไขผลกระทบสิ่งแวดล้อม	เอกสารอ้างอิง ปัญหาอุปสรรค และการแก้ไข
<p>4.2 ระบบควบคุมมลพิษทางอากาศ (ต่อ)</p> <ul style="list-style-type: none"> - ติดตามและรายงานผลการศึกษการปรับปรุงประสิทธิภาพระบบบำบัดกลิ่นอย่างต่อเนื่อง ปีละ 2 ครั้งจนกว่าจะไม่มีผลกระทบด้านกลิ่นรบกวนต่อชุมชน 	<ul style="list-style-type: none"> - ทางโครงการมีการติดตามและรายงานผลการศึกษการปรับปรุงประสิทธิภาพระบบบำบัดกลิ่นอย่างต่อเนื่องปีละ 2 ครั้ง 	<ul style="list-style-type: none"> - ภาพที่ 2.44-2.45 - ภาพที่ 2.60 - ภาคผนวก 37
<ul style="list-style-type: none"> - จัดให้มีระบบระบายอากาศภายในอาคาร เพื่อเพิ่มประสิทธิภาพการระบายอากาศภายในอาคารให้เป็นไปตามมาตรฐานการออกแบบและกฎหมายควบคุมอาคารหรือกฎหมายอื่นๆที่เกี่ยวข้อง 	<ul style="list-style-type: none"> - ภายในตัวอาคารออกแบบให้เป็นอาคารโปร่ง และใช้การหมุนเวียนจากอากาศภายนอกตามธรรมชาติ 	<ul style="list-style-type: none"> - ภาพที่ 2.4

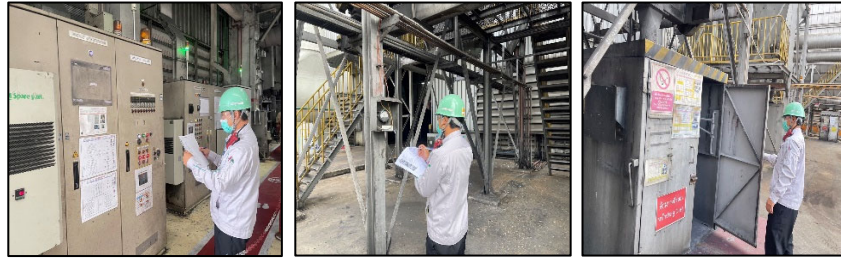
ภาพที่ 2.5 การตรวจสอบระบบบำบัดมลพิษทางอากาศ

<ul style="list-style-type: none"> - จัดทำแผนตรวจสอบบำรุงรักษาเชิงป้องกัน (Preventive Maintenance Program) ซึ่งกำหนดระยะเวลาและรายการตรวจสอบชัดเจน สำหรับระบบรวบรวมและระบายอากาศระบบบำบัดมลพิษทางอากาศ เพื่อให้สามารถทำงานได้อย่างเต็มประสิทธิภาพตลอดเวลา โดยก่อให้เกิดผลกระทบต่อสิ่งแวดล้อมน้อยที่สุด ประกอบด้วย <ul style="list-style-type: none"> • การตรวจสอบการทำงานของระบบพัดลม และท่อดูดอากาศ • ตรวจประสิทธิภาพของระบบบำบัดมลพิษอากาศ เช่น ตรวจสอบแรงลมดูด และตรวจสอบความดันตกของระบบดักฝุ่น • การทำความสะอาดระบบบำบัดมลพิษอากาศ • การตรวจสอบระบบสายพานและมอเตอร์ต่างๆ • การเปลี่ยนถุงกรอง (Bag Filter) ใหม่ทุก 2 ปี หรือตามสภาพการใช้งาน • ทำความสะอาดระบบท่ออย่างน้อยปีละ 1 ครั้ง เพื่อป้องกันการอุดตันของระบบ 	<ul style="list-style-type: none"> - โครงการมีการจัดทำแผนตรวจสอบบำรุงรักษาเชิงป้องกัน (Preventive Maintenance Program) ซึ่งกำหนดระยะเวลาและรายการตรวจสอบชัดเจน สำหรับระบบรวบรวมและระบายอากาศ ระบบบำบัดมลพิษทางอากาศ เพื่อให้สามารถทำงานได้อย่างเต็มประสิทธิภาพตลอดเวลา โดยก่อให้เกิดผลกระทบต่อสิ่งแวดล้อมน้อยที่สุด ประกอบด้วย <ul style="list-style-type: none"> • การตรวจสอบการทำงานของระบบพัดลม และท่อดูดอากาศ • ตรวจประสิทธิภาพของระบบบำบัดมลพิษอากาศ เช่น ตรวจสอบแรงลมดูด และตรวจสอบความดันตกของระบบดักฝุ่น • การทำความสะอาดระบบบำบัดมลพิษอากาศ • การตรวจสอบระบบสายพานและมอเตอร์ต่างๆ • การเปลี่ยนถุงกรอง (Bag Filter) ใหม่ทุก 2 ปี หรือตามสภาพการใช้งาน • ทำความสะอาดระบบท่ออย่างน้อยปีละ 1 ครั้งเพื่อป้องกันการอุดตันของระบบ 	<ul style="list-style-type: none"> - ภาคผนวก 5 - ภาคผนวก 6 - ภาพที่ 2.5 - ภาพที่ 2.6

มาตรการป้องกันและแก้ไขผลกระทบสิ่งแวดล้อม	ผลการปฏิบัติตามมาตรการป้องกัน และแก้ไขผลกระทบสิ่งแวดล้อม	เอกสารอ้างอิง ปัญหาอุปสรรค และการแก้ไข
<p>4.2 ระบบควบคุมมลพิษทางอากาศ (ต่อ)</p> <ul style="list-style-type: none"> - การจัดเตรียมอะไหล่สำหรับที่จำเป็นสำหรับระบบดักฝุ่นให้เพียงพอ และพร้อมสำหรับใช้งานแก้ไขซ่อมบำรุง เมื่อระบบบำบัดมลพิษทางอากาศเกิดขัดข้อง 	<ul style="list-style-type: none"> - ทางโครงการมีการจัดเตรียมอะไหล่สำหรับระบบดักฝุ่น จำนวนขึ้นอยู่กับปริมาณของปีที่ผ่านมา และมีการตรวจเช็คประจำวัน และประจำเดือน 	<ul style="list-style-type: none"> - ภาพที่ 2.7
<ul style="list-style-type: none"> - จัดให้มีคู่มือปฏิบัติงานเกี่ยวกับการตรวจสอบและดูแลระบบบำบัดมลพิษทางอากาศไว้ประจำพื้นที่ปฏิบัติงาน 	<ul style="list-style-type: none"> - ทางโครงการจัดเตรียมคู่มือปฏิบัติงานเกี่ยวกับการตรวจสอบและดูแลระบบบำบัดมลพิษทางอากาศไว้ประจำพื้นที่ปฏิบัติงาน 	<ul style="list-style-type: none"> - ภาพที่ 2.57
<ul style="list-style-type: none"> - กรณีที่ระบบบำบัดมลพิษทางอากาศทำงานผิดปกติหรือชำรุด สามารถหยุดกระบวนการผลิตที่เกี่ยวข้องทันที เพื่อทำการตรวจสอบและแก้ไขจุดบกพร่องของระบบบำบัดมลพิษทางอากาศที่เกิดขึ้นทั้งหมด โดยการทำงานของเตาหลอมจะหยุดการผลิตได้ภายใน 30 นาที จากนั้นพนักงานซ่อมบำรุงจะทำการตรวจสอบหรือซ่อมแซมระบบบำบัดที่ทำงานผิดปกติให้สามารถกลับมาใช้งานได้ตามปกติดังเดิม 	<ul style="list-style-type: none"> - หากเกิดเหตุการณ์ดังกล่าวพนักงานซ่อมบำรุงจะทำการตรวจสอบและหาสาเหตุขัดข้องโดยทันที โดยเตาหลอมจะหยุดการผลิตได้ภายใน 30 นาที จากนั้นพนักงานซ่อมบำรุงจะทำการตรวจสอบหรือซ่อมแซมระบบบำบัดที่ทำงานผิดปกติให้สามารถกลับมาใช้งานได้ตามปกติดังเดิม ปัจจุบันยังไม่มีการขัดข้อง หรือหยุดทำงานของระบบบำบัดมลพิษทางอากาศ 	<ul style="list-style-type: none"> - ภาพที่ 2.5

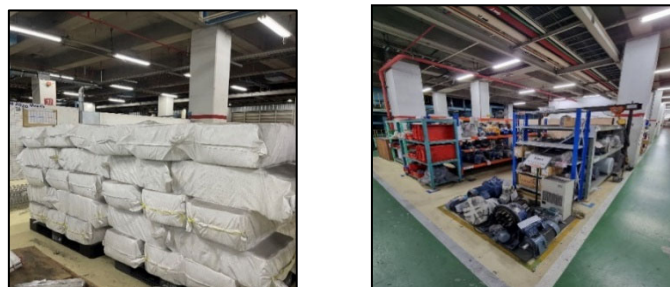
ภาพที่ 2.7 ะไหล่สำรองที่จำเป็นสำหรับระบบดักฝุ่น

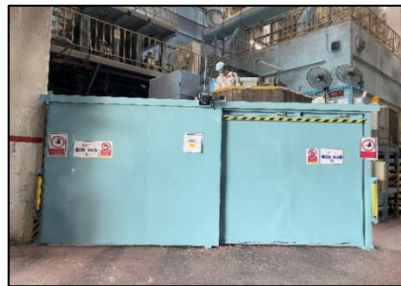
ภาพที่ 2.9 ห้องครอบเสียงเครื่องขัดชิ้นงานอัตโนมัติ และห้องครอบเสียงกระบะกั้น

มาตรการป้องกันและแก้ไขผลกระทบสิ่งแวดล้อม	ผลการปฏิบัติตามมาตรการป้องกัน และแก้ไขผลกระทบสิ่งแวดล้อม	เอกสารอ้างอิง ปัญหาอุปสรรค และการแก้ไข
5.2 การป้องกันที่ตัวกลาง (Pathway) ติดตั้งห้องครอบเสียงดังหรือฉนวนป้องกันเสียงดัง (Noise insulation box) เพื่อป้องกันปัญหาเสียงดังจากเครื่องจักร	- ทางโครงการได้ปรับปรุงการลดเสียงที่แหล่งกำเนิด โดยการทำห้องครอบเสียง	- ภาพที่ 2.9

- กรณีที่ชุมชนโดยรอบมีการร้องเรียนเกี่ยวกับผลกระทบด้านเสียง โครงการจะต้องพิจารณาและดำเนินการปรับปรุงแก้ไขอย่างเร่งด่วน	- ปัจจุบันยังไม่มีมีการร้องเรียนเรื่องเสียงดัง ซึ่งทางโครงการได้ติดตั้งครอบเสียง เพื่อลดผลกระทบดังกล่าว	- ภาพที่ 2.9

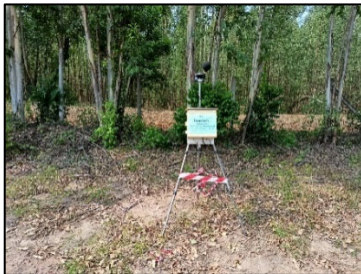
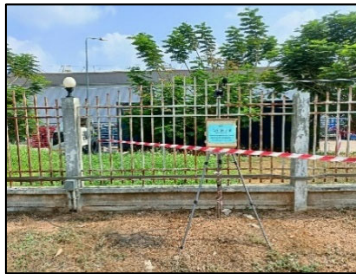
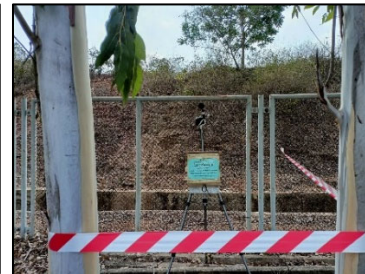
ภาพที่ 2.10 การตรวจวัดระดับเสียงริมรั้ว

- ควบคุมการดำเนินการของโครงการฯ เพื่อไม่ให้ระดับเสียงที่บริเวณริมรั้วของโครงการมีค่าสูงเกินกว่า 70 เดซิเบลเอ หากพบว่ามีความเสี่ยงสูงเกินกว่าที่กำหนด จะต้องดำเนินการปรับปรุงและแก้ไข	- ผลการตรวจวัดระดับเสียงบริเวณริมรั้วของโครงการ มีค่าอยู่ระหว่าง 48.0 – 63.1 เดซิเบลเอ ซึ่งโครงการได้เฝ้าระวังเพื่อไม่ให้เสียงดังไปมีผลกระทบกับชุมชน	- ภาพที่ 2.10 - ภาคผนวก 2

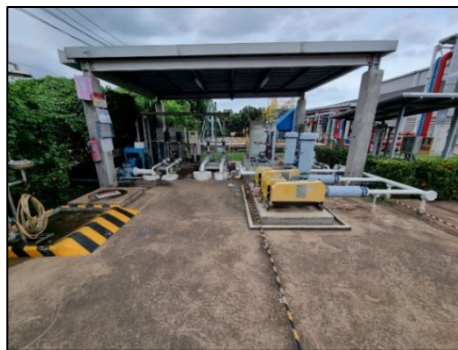
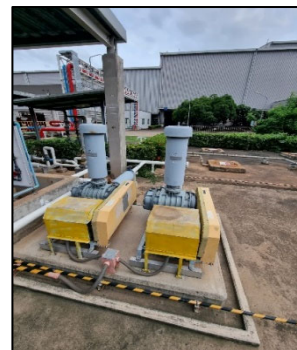
ภาพที่ 2.11 บ่อรวบรวมน้ำทิ้งของโครงการ (Holding Pond)

<ul style="list-style-type: none"> น้ำระบายทิ้งจาก Air Compressor รวมประมาณ 1 ลูกบาศก์เมตร/วัน รวบรวมเข้าบ่อดักไขมัน และส่งต่อไปยังระบบบำบัดน้ำเสียแบบตกตะกอนทางเคมี 	<ul style="list-style-type: none"> โครงการมีการนำน้ำระบายทิ้งจาก Air Compressor รวบรวมเข้าบ่อดักไขมัน และส่งต่อไปยังระบบบำบัดน้ำเสียแบบตกตะกอนทางเคมี 	- ภาพที่ 2.15
<ul style="list-style-type: none"> น้ำระบายทิ้งระบบหล่อเย็น (Cooling System) รวมประมาณ 1 ลูกบาศก์เมตร/วัน และน้ำระบายทิ้งจากระบบ RO ประมาณ 2 ลูกบาศก์เมตร/วัน รวบรวมเข้าบ่อรวบรวมน้ำเสียก่อนส่งไปยังบ่อพักน้ำทิ้ง (Holding Pond) 	<ul style="list-style-type: none"> โครงการมีการนำน้ำระบายทิ้งระบบหล่อเย็น (Cooling System) และน้ำระบายทิ้งจากระบบ RO รวบรวมเข้าบ่อรวบรวมน้ำเสียก่อนส่งไปยังบ่อพักน้ำทิ้ง Holding Pond 	- ภาพที่ 2.16
<ul style="list-style-type: none"> จัดให้มีบ่อพักน้ำทิ้ง (Holding Pond) คาดด้วยคอนกรีตขนาด 200 ลูกบาศก์เมตร จำนวน 1 บ่อ สำหรับรวบรวมและกักเก็บน้ำทิ้งผ่านการบำบัดแล้วจากการดำเนินกิจกรรมการผลิตในอัตรา 57 ลูกบาศก์เมตร/วัน โดยต้องมีค่าอยู่ในเกณฑ์มาตรฐานระบายน้ำทิ้งที่ 	<ul style="list-style-type: none"> โครงการจัดให้มีบ่อพักน้ำทิ้ง (Holding Pond) คาดด้วยคอนกรีตขนาด 200 ลูกบาศก์เมตร จำนวน 1 บ่อ สำหรับรวบรวมและกักเก็บน้ำทิ้งผ่านการบำบัดแล้วจากการดำเนินกิจกรรมการผลิตในอัตรา 57 ลูกบาศก์เมตร/วัน โดยคุณภาพน้ำทิ้งมี 	<p>- ภาพที่ 2.11</p> <p>- ภาพที่ 2.58</p> <p>- ภาคผนวก 2</p>

- ในช่วงฤดูฝนหรือกรณีที่พื้นที่สีเขียวชุ่มด้วยน้ำไม่สามารถนำน้ำกลับไปใช้ประโยชน์ในการรดน้ำพื้นที่สีเขียวได้ จะต้องรวบรวมน้ำทิ้งที่ผ่านการบำบัดแล้วทั้งหมดที่มีค่าอยู่ในเกณฑ์มาตรฐานตามคำสั่งกรมชลประทานที่ 18/2561 เรื่องการป้องกันและแก้ไขการระบายน้ำที่มีคุณภาพต่ำลงทางน้ำชลประทานและทางน้ำที่เชื่อมต่อกับทางน้ำชลประทานในเขตพื้นที่โครงการชลประทาน และ TKN มีค่าไม่อยู่ในเกณฑ์มาตรฐานตามประกาศกระทรวงอุตสาหกรรม เรื่อง กำหนดมาตรฐานควบคุมการระบายน้ำทิ้ง และกรณีที่ Holding pond มีความจุไม่เพียงพอในการรองรับน้ำทิ้ง จะส่งน้ำทิ้งภายหลังการบำบัดของโครงการโดยใช้รถบรรทุกน้ำไปยังระบบบำบัดน้ำเสียส่วนกลางของสวนอุตสาหกรรม 304 อินดัสเตรียล ปาร์ค 2 โดยห้ามระบายออกนอกบริเวณโรงงาน	- ในช่วงฤดูฝนหรือกรณีที่พื้นที่สีเขียวชุ่มด้วยน้ำไม่สามารถนำน้ำกลับไปใช้ประโยชน์ในการรดน้ำพื้นที่สีเขียวได้ โครงการได้รวบรวมน้ำทิ้งที่ผ่านการบำบัดแล้วทั้งหมดใน Holding pond และมีค่าอยู่ในเกณฑ์มาตรฐานตามคำสั่งกรมชลประทานที่ 18/2561 ที่กำหนดไว้ฯ และกรณีที่ Holding pond มีความจุไม่เพียงพอในการรองรับน้ำ โครงการจะส่งน้ำทิ้งภายหลังการบำบัดของโครงการโดยใช้รถบรรทุกน้ำไปยังระบบบำบัดน้ำเสียส่วนกลางของสวนอุตสาหกรรม 304 อินดัสเตรียล ปาร์ค 2 โดยไม่ระบายออกนอกบริเวณโรงงาน	- ภาพที่ 2.11 - ภาคผนวก 2

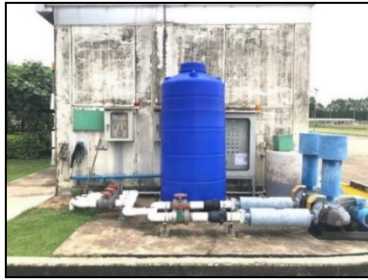
ภาพที่ 2.12 ถังเอนไซม์ เพื่อย่อยไขมันในระบบบำบัด
และปั๊มเติมอากาศ

6. คุณภาพน้ำ - ติดตั้งระบบบำบัดน้ำเสียที่มีประสิทธิภาพเพียงพอในการรองรับน้ำเสียจากกิจกรรมต่างๆ ภายในโครงการดังนี้ • ติดตั้งถังย่อยไขมัน (Oil & Grease digestion) ด้วยเอนไซม์ทางชีวภาพ ขนาด 35 ลูกบาศก์เมตร จำนวน 1 ชุด สำหรับระบบบำบัดน้ำเสียที่เกิดจากห้องครัว รวมประมาณ 24 ลูกบาศก์เมตร/วัน	- ทางโครงการได้ติดตั้งระบบบำบัดน้ำเสียที่มีประสิทธิภาพเพียงพอในการรองรับน้ำเสียจากกิจกรรมต่างๆ ภายในโครงการ ดังนี้ • โครงการติดตั้งถังย่อยไขมัน (Oil & Grease digestion) ด้วยเอนไซม์ทางชีวภาพ ขนาด 35 ลูกบาศก์เมตร จำนวน 1 ชุด สำหรับระบบบำบัดน้ำเสียที่เกิดจากห้องครัว เพื่อย่อยสลายไขมัน ก่อนปล่อยลงสู่บ่อพักน้ำทิ้งของโครงการ	- ภาพที่ 2.12

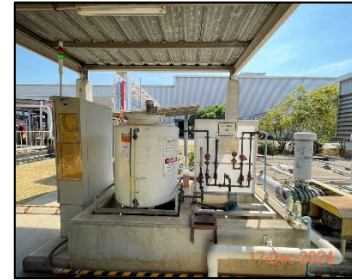
ภาพที่ 2.13 ระบบบำบัดน้ำเสียในส่วนของการเติมอากาศ

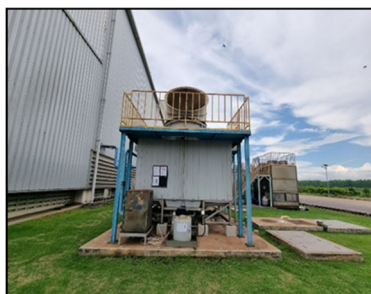
ภาพที่ 2.16 ระบบน้ำหล่อเย็น (Cooling System) และระบบน้ำทิ้งจากระบบ RO

มาตรการป้องกันและแก้ไขผลกระทบสิ่งแวดล้อม	ผลการปฏิบัติตามมาตรการป้องกัน และแก้ไขผลกระทบสิ่งแวดล้อม	เอกสารอ้างอิง ปัญหาอุปสรรค และการแก้ไข
6. คุณภาพน้ำ (ต่อ) - น้ำทิ้งที่ผ่านการบำบัดจากระบบบำบัดน้ำเสียภายในโครงการ น้ำระบายทิ้งจาก RO และระบบหล่อเย็น (Cooling System) ให้หมุนเวียนใช้ภายในโครงการห้ามระบายทิ้งออกนอกบริเวณโรงงาน	- น้ำทิ้งที่ผ่านการบำบัดจากระบบบำบัดน้ำเสียภายในโครงการ น้ำระบายทิ้งจาก RO และระบบหล่อเย็น (Cooling System) ให้หมุนเวียนใช้ภายในโครงการห้ามระบายทิ้งออกนอกบริเวณโรงงาน	- ภาพที่ 2.16

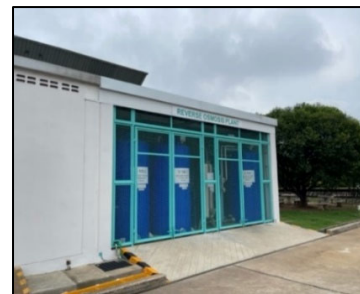
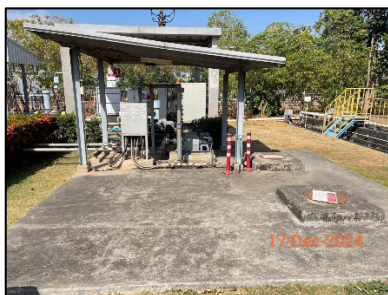
ภาพที่ 2.17 บ่อพักน้ำฉุกเฉิน (Emergency Pond)

มาตรการป้องกันและแก้ไขผลกระทบสิ่งแวดล้อม	ผลการปฏิบัติตามมาตรการป้องกัน และแก้ไขผลกระทบสิ่งแวดล้อม	เอกสารอ้างอิง ปัญหาอุปสรรค และการแก้ไข
<p>6. คุณภาพน้ำ (ต่อ)</p> <p>ระบายออกจากโรงงาน และคุณภาพน้ำตามคำสั่งกรมชลประทานที่ 18/2561 เรื่องการป้องกันและแก้ไขการระบายน้ำที่มีคุณภาพต่ำลงทางน้ำชลประทานและทางน้ำที่เชื่อมต่อกับทางน้ำชลประทานในเขตพื้นที่โครงการชลประทาน และ TKN มีค่าอยู่ในเกณฑ์มาตรฐานตามประกาศกระทรวงอุตสาหกรรม เรื่อง กำหนดมาตรฐานควบคุมการระบายน้ำทิ้งจากโรงงาน พ.ศ. 2560 ส่วนค่า DO ไม่น้อยกว่า 4 มิลลิกรัม/ลิตร และค่า TDS มีค่าไม่เกิน 1,300 มิลลิกรัม/ลิตร เพื่อนำกลับไปหมุนเวียนใช้ภายในโครงการ เช่น การรดน้ำพื้นที่สีเขียว เป็นต้น</p> <p>- กรณีน้ำทิ้งที่ผ่านการบำบัดแล้วมีค่าไม่อยู่ในเกณฑ์มาตรฐานตามคำสั่งกรมชลประทานที่ 18/2561 เรื่องการป้องกันและแก้ไขการระบายน้ำที่มีคุณภาพต่ำลงทางน้ำชลประทานและทางน้ำที่เชื่อมต่อกับทางน้ำชลประทานในเขตพื้นที่โครงการชลประทาน และ TKN มีค่าไม่อยู่ในเกณฑ์มาตรฐานตามประกาศกระทรวงอุตสาหกรรม เรื่อง กำหนดมาตรฐานควบคุมการระบายน้ำทิ้งจากโรงงาน พ.ศ. 2560 จะต้องทำการรวบรวมไปยังบ่อพักฉุกเฉิน (Emergency pond) ซึ่งเป็นบ่อคอนกรีต ความจุประมาณ 60 ลูกบาศก์เมตร จำนวน 1 บ่อ สามารถรองรับปริมาณน้ำทิ้งได้ประมาณ 1 วัน และส่งกลับไปบำบัดอีกครั้งที่ระบบบำบัดน้ำเสียสำเร็จรูปของโครงการ มีความสามารถในการบำบัดน้ำเสียในอัตรา 70 ลูกบาศก์เมตร/วัน</p>	<p>ค่าอยู่ในเกณฑ์มาตรฐานระบายน้ำทิ้งที่ระบายออกจากโรงงาน และคุณภาพน้ำตามคำสั่งกรมชลประทานที่ 18/2561 เรื่องการป้องกันและแก้ไขการระบายน้ำที่มีคุณภาพต่ำลงทางน้ำชลประทานและทางน้ำที่เชื่อมต่อกับทางน้ำชลประทานในเขตพื้นที่โครงการชลประทาน และ TKN มีค่าอยู่ในเกณฑ์มาตรฐานตามประกาศกระทรวงอุตสาหกรรม เรื่อง กำหนดมาตรฐานควบคุมการระบายน้ำทิ้งจากโรงงาน พ.ศ. 2560 ส่วนค่า DO ไม่น้อยกว่า 4 มิลลิกรัม/ลิตร และค่า TDS มีค่าไม่เกิน 1,300 มิลลิกรัม/ลิตร ในปัจจุบันน้ำทิ้งที่ผ่านการบำบัดแล้วมีคุณภาพเป็นไปตามที่กำหนด โครงการจะนำกลับไปหมุนเวียนใช้ภายในโครงการ เช่น การรดน้ำพื้นที่สีเขียว เป็นต้น ไม่มีการระบายน้ำทิ้งออกนอกบริเวณโรงงาน</p> <p>- โครงการได้ดำเนินการติดตั้งบ่อพักน้ำฉุกเฉิน (Emergency pond) ขนาด 60 ลูกบาศก์เมตร จำนวน 1 บ่อ ซึ่งสามารถรองรับปริมาณน้ำทิ้งได้ประมาณ 1 วัน</p> <p>- ตามที่โครงการฯ ได้ดำเนินการติดตั้งระบบบำบัดอากาศ ชนิดระบบสเปรย์น้ำ (Wet Scrubber) และถ่านกัมมันต์ (Activated Carbon) ในการบำบัดกลิ่น ในปี 2567 นี้ ซึ่งจะก่อให้เกิดน้ำเสียเกิดขึ้น และเพื่อให้เกิดประสิทธิภาพในการบำบัดมลพิษที่ดียิ่งขึ้น ทางโครงการจึงได้ดำเนินการปรับปรุงระบบบำบัดมลพิษ โดยติดตั้งระบบบำบัดน้ำเสียเพิ่มเติม ชนิดเมมเบรน (Membrane Bio Reactor) เพื่อรองรับน้ำเสียจากระบบบำบัดกลิ่นและรองรับน้ำทิ้งจากระบบบำบัดทางชีวภาพ และระบบบำบัดทางเคมีที่มีอยู่เดิม เพื่อเพิ่มประสิทธิภาพในการบำบัดน้ำเสียให้ดียิ่งขึ้น ปัจจุบันอยู่ระหว่างดำเนินการ</p>	<p>- ภาพที่ 2.11</p> <p>- ภาพที่ 2.58</p> <p>- ภาคผนวก 2</p> <p>- ภาพที่ 2.17</p> <p>- ภาคผนวก 41</p>

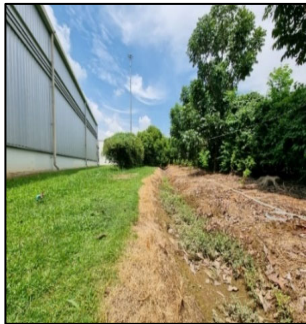
ภาพที่ 2.19 รางดินระบายน้ำของโครงการ

<p>7. การระบายน้ำและการป้องกันน้ำท่วม</p> <ul style="list-style-type: none"> - ระบายน้ำฝนภายในโครงการไปยังบ่อหนองน้ำของสวนอุตสาหกรรม 304 อินดัสเตรียล ปาร์ค 2 เพื่อชะลอปริมาณน้ำฝนภายในโครงการ ซึ่งมีเนื้อที่ 7.58 ไร่ ความลึกประมาณ 6 เมตร ความจุประมาณ 24,000 ลูกบาศก์เมตร เพื่อชะลอปริมาณน้ำฝนจากโครงการ - กำหนดแผนการขุดลอกตะกอนภายในรางระบายน้ำรวม และบ่อน้ำของโรงงานในกรณีต้นเงิน - ห้ามทิ้งเศษวัสดุ และขยะมูลฝอยที่อาจอุดตันในรางระบายน้ำภายในพื้นที่โครงการ รวมทั้งกำหนดแผนการทำความสะอาด และเก็บกวาดท่อระบายน้ำรวมทั้งโครงการอย่างน้อยปีละ 1 ครั้ง 	<ul style="list-style-type: none"> - ทางโครงการมีการระบายน้ำฝนภายในโครงการไปยังบ่อหนองน้ำของสวนอุตสาหกรรม 304 อินดัสเตรียล ปาร์ค 2 เพื่อชะลอปริมาณน้ำฝนภายในโครงการ ซึ่งมีเนื้อที่ 7.58 ไร่ ความลึกประมาณ 6 เมตร ความจุประมาณ 24,000 ลูกบาศก์เมตร เพื่อชะลอปริมาณน้ำฝนจากโครงการ - การขุดลอกตะกอนภายในรางระบายน้ำ (รางดิน) ทางโครงการพิจารณาตามความเหมาะสม หากพบว่ามีการต้นเงิน ทางโครงการจะดำเนินการติดต่อผู้รับเหมาเข้ามาดำเนินการขุดลอก - ทางโครงการมีการกำกับดูแลไม่ให้มีการทิ้งเศษวัสดุ และขยะมูลฝอยที่อาจอุดตันในรางระบายน้ำภายในพื้นที่โรงงาน รวมทั้งกำหนดแผนการทำความสะอาด และเก็บกวาดท่อระบายน้ำรวมทั้งโครงการอย่างน้อยปีละ 1 ครั้ง 	<ul style="list-style-type: none"> - ภาพที่ 2.53 - ภาพที่ 2.19 - ภาพที่ 2.20

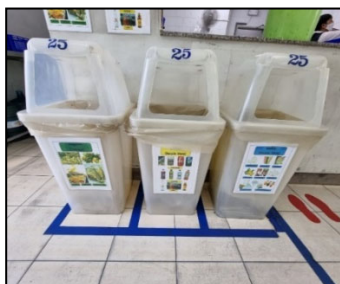
ภาพที่ 2.25 ภาชนะรองรับขยะมูลฝอย
ที่มีฝาปิดมิดชิดป้องกันการหกหล่น

<ul style="list-style-type: none"> ขยะมูลฝอย และของเสียจากกิจกรรมการผลิตทั้งหมดจะต้องจัดเก็บภายในอาคารและพื้นที่จัดเก็บของเสียของโครงการ มีผนังล้อมรอบ 3 ด้าน มีหลังคาปิดคลุม เพื่อป้องกันการชะล้างอันตราย โดยน้ำฝนลงสู่ระบบระบายน้ำและพื้นที่โดยรอบ และจัดแบ่งประเภทของเสียอย่างชัดเจน โดยจะต้องไม่ทำให้เกิดการปนเปื้อนของของเสียอันตรายไปสู่ของเสียประเภทอื่นๆ 	<ul style="list-style-type: none"> ทางโครงการมีอาคารจัดเก็บของเสีย ทั้งหมด 3 อาคาร มีผนังรอบ 3 ด้านมีหลังคาปิดคลุม เพื่อป้องกันการชะล้างอันตรายโดยน้ำฝนลงสู่ระบบระบายน้ำและพื้นที่โดยรอบ และจัดแบ่งประเภทของเสียอย่างชัดเจน โดยจะต้องไม่ทำให้เกิดการปนเปื้อนของของเสียอันตรายไปสู่ของเสียประเภทอื่นๆ 	<p>- ภาพที่ 2.25</p> <p>- ภาพที่ 2.26</p> <p>- ภาพที่ 2.27</p>

มาตรการป้องกันและแก้ไขผลกระทบสิ่งแวดล้อม	ผลการปฏิบัติตามมาตรการป้องกัน และแก้ไขผลกระทบสิ่งแวดล้อม	เอกสารอ้างอิง ปัญหาอุปสรรค และการแก้ไข
<p>9.2 ขยะมูลฝอยและของเสียจากพนักงาน</p> <ul style="list-style-type: none"> ขยะมูลฝอยและของเสียจากพนักงานจะรวบรวมเก็บไว้ภายในพื้นที่จัดเก็บของเสีย และจัดส่งให้บริษัทที่ได้รับอนุญาตจากราชการรับไปดำเนินการตามกฎหมายที่เกี่ยวข้อง ดังนี้ <ul style="list-style-type: none"> ขยะมูลฝอยทั่วไป 67.70 ตัน/ปี จัดเก็บภายในอาคารเก็บขยะมูลฝอย เพื่อรวบรวมให้หน่วยงานที่ได้รับอนุญาตจากกรมโรงงานอุตสาหกรรม รับไปฝังกลบตามหลักสุขาภิบาล หรือวิธีการอื่นๆ ที่ได้รับอนุญาต ขยะมูลฝอยที่นำกลับไปใช้ประโยชน์ใหม่ได้ ประมาณ 23.90 ตัน/ปี จัดเก็บภายในอาคารเก็บของเสีย เพื่อรวบรวมให้หน่วยงานที่ได้รับอนุญาตจากกรมโรงงานอุตสาหกรรม รับไปรีไซเคิล หรือวิธีการอื่นๆ ที่ได้รับอนุญาต 	<ul style="list-style-type: none"> ทางโครงการได้รวบรวมขยะมูลฝอยและของเสียจากพนักงานเก็บไว้ภายในพื้นที่จัดเก็บของเสีย และจัดส่งให้บริษัทที่ได้รับอนุญาตจากราชการรับไปดำเนินการตามกฎหมายที่เกี่ยวข้อง โดยเป็นข้อมูลเดือนกรกฎาคม-ธันวาคม 2567 ดังนี้ <ul style="list-style-type: none"> ขยะมูลฝอยทั่วไป ประมาณ 19.02 ตัน รวบรวมใส่ถังตะแกรงเหล็กขนาด 3 ลบ.ม. จัดเก็บภายในอาคารเก็บขยะมูลฝอย และให้หน่วยงานที่ได้รับอนุญาตจากกรมโรงงานอุตสาหกรรม มารับไปฝังกลบหรือวิธีการอื่นๆ ที่ได้รับอนุญาต ขยะมูลฝอยที่มีมูลค่าคัดแยกประมาณ 5.98 ตัน รวบรวมใส่ถังขนาด 3 ลบ.ม. จัดเก็บภายในอาคารเก็บของเสีย และให้หน่วยงานที่ได้รับอนุญาตจากกรมโรงงานอุตสาหกรรม มารับไปมารับไปรีไซเคิล หรือวิธีการอื่นๆ ที่ได้รับอนุญาต 	<ul style="list-style-type: none"> - ภาพที่ 2.25 - ภาพที่ 2.26 - ภาคผนวก 25

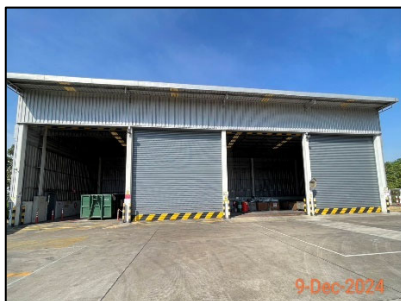
ภาพที่ 2.27 อาคารเก็บของเสียอันตราย จัดเก็บน้ำมันใช้แล้ว, กระจกปองสเปรย์, วัสดุอุดซับ, ถังมือ, ผ้าที่มีการปนเปื้อน เป็นต้น

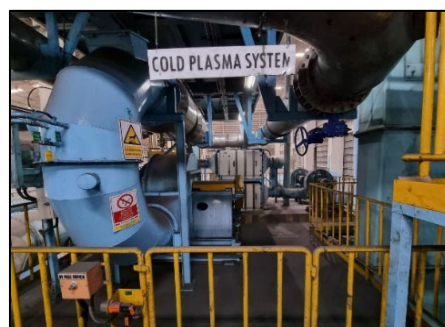
ภาพที่ 2.45 ระบบบำบัดกลิ่นแบบพลาสมาเย็น (Cold Plasma)

<p>- การติดตั้งอุปกรณ์บำบัดมลพิษทางอากาศจากแหล่งกำเนิด ดังนี้</p> <ul style="list-style-type: none"> • ระบบดักฝุ่นแบบถุงกรอง (Bag filter) จำนวน 14 ชุด ความสูงปล่อง 25,30, 35 เมตร • ระบบดักฝุ่นเปียก (Wet Scrubber) จำนวน 6 ชุด ความสูงปล่อง 25 เมตร 	<p>- การติดตั้งอุปกรณ์บำบัดมลพิษทางอากาศ</p> <ul style="list-style-type: none"> • ระบบดักฝุ่นแบบถุงกรอง (Bag filter) จำนวน 12 ชุด ความสูงปล่อง 25,30, 35 เมตร • ระบบดักฝุ่นเปียก (Wet Scrubber) จำนวน 6 ชุด ความสูงปล่อง 25 เมตร 	<p>- ภาพที่ 2.1 - ภาพที่ 2.2</p>
<p>- ติดตั้งเครื่องวัดกลิ่นภายในโครงการ จำนวน 2 สถานี โดยมีดัชนีที่ตรวจวัด ได้แก่ ค่าวัดระดับกลิ่น ทิศทางลม และความเร็วลม</p>	<p>- โครงการติดตั้งเครื่องวัดกลิ่นภายในโครงการ จำนวน 2 สถานี โดยมีดัชนีที่ตรวจวัด ได้แก่ ค่าวัดระดับกลิ่น ทิศทางลม และความเร็วลม</p>	<p>- ภาพที่ 2.52</p>
<p>- ติดตั้งระบบดูดอากาศจากกระบวนการผลิตชิ้นงานเย็นตัวลง (Cooling Line) ไปบำบัดยังระบบบำบัดกลิ่นแบบพลาสมาเย็น (Cold Plasma) และส่งต่อไปยังระบบดักฝุ่นแบบถุงกรอง (Bag Filter) ก่อนระบายออกทางปล่องระบายของโครงการต่อไป</p>	<p>- โครงการมีการติดตั้งระบบบำบัดกลิ่นแบบพลาสมาเย็น (Cold Plasma) และส่งต่อไปยังระบบดักฝุ่นแบบถุงกรอง (Bag Filter) ก่อนออกทางปล่องระบายของโครงการ ทางโครงการได้ดำเนินการติดตั้งระบบฯ เป็นที่เรียบร้อยแล้ว</p>	<p>- ภาพที่ 2.45</p>

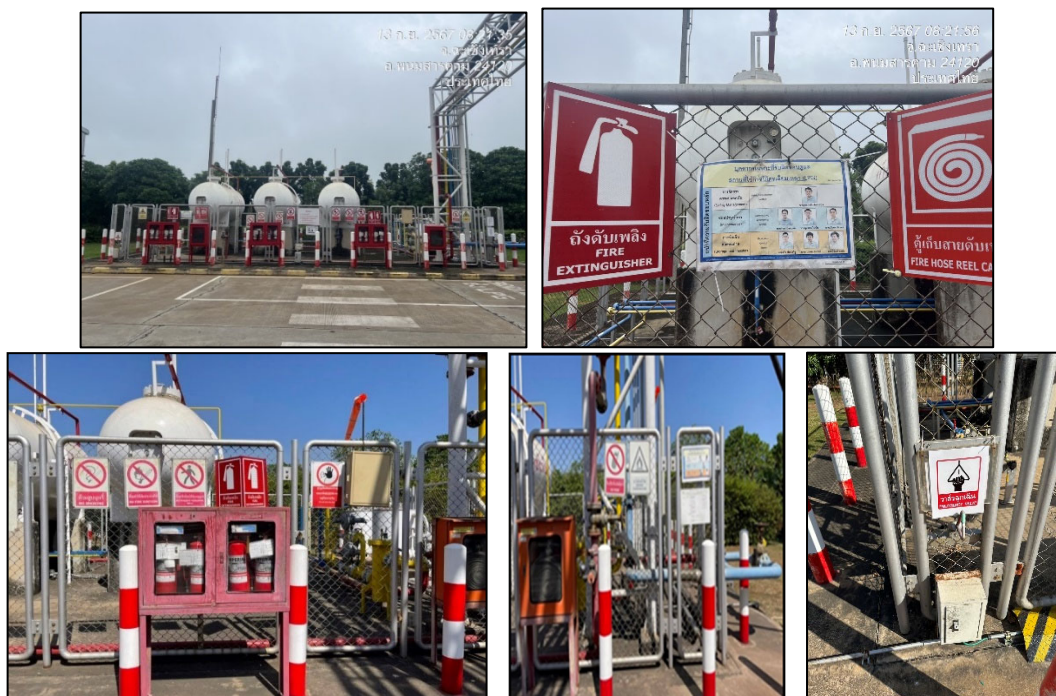
ภาพที่ 2.47 ป้ายเตือนอันตราย วิธีปฏิบัติเพื่อความปลอดภัย ตลอดแนวท่อส่งก๊าซ LPG

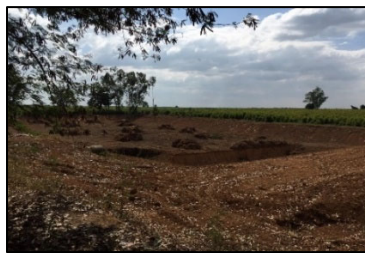
ภาพที่ 2.53 บ่อหน่วงน้ำสวนอุตสาหกรรม 304 อินดัสเตรียล ปาร์ค 2

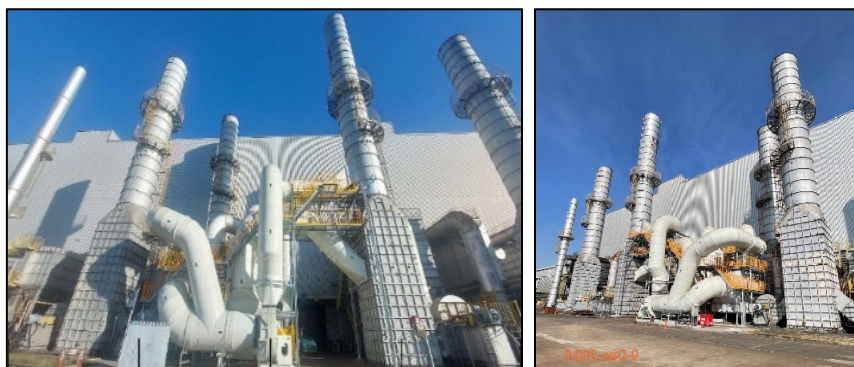
ภาพที่ 2.60 ระบบบำบัดมลพิษทางกลิ่นและระบบบำบัดมลพิษทางอากาศ แบบ Wet Scrubber และ Activated Carbon
