##### 1.1 ความเป็นมาและความจำเป็นในการดำเนินโครงการ

รายงานฉบับนี้ จัดทำขึ้นเพื่อรายงานผลการปฏิบัติตามมาตรการป้องกันและแก้ไขผลกระทบสิ่งแวดล้อม และมาตรการติดตามตรวจสอบคุณภาพสิ่งแวดล้อม ระบุดำเนินโครงการ Elio S64 บริหารงานโดยนิติบุคคลอาคารชุดเอลิโอ สุขุมวิท 64 บริษัท เดอะเวิร์คส์ คอมมิวนิตี แมนเนจเม้นท์ จำกัด ระหว่างเดือนมกราคม-มิถุนายน ปี 2565 เพื่อให้เป็นไปตามเงื่อนไขที่กำหนดไว้ในหนังสือเห็นชอบผลการพิจารณารายงานการวิเคราะห์ทางสิ่งแวดล้อมโครงการ Elio S64 บริหารงานโดยนิติบุคคลอาคารชุดเอลิโอ สุขุมวิท 64 บริษัท เดอะเวิร์คส์ คอมมิวนิตี แมนเนจเม้นท์ จำกัด ซึ่งได้มอบหมายให้บริษัท เทสต์ เทค จำกัด ซึ่งเป็นบริษัทรับจ้างตรวจวัดคุณภาพสิ่งแวดล้อมซึ่งมีห้องปฏิบัติการวิเคราะห์เอกชนที่ได้รับอนุญาตจากกรมโรงงานอุตสาหกรรม เป็นผู้ตรวจวัดคุณภาพสิ่งแวดล้อม เพื่อนำเสนอหน่วยงานที่เกี่ยวข้อง

โครงการ Elio S64

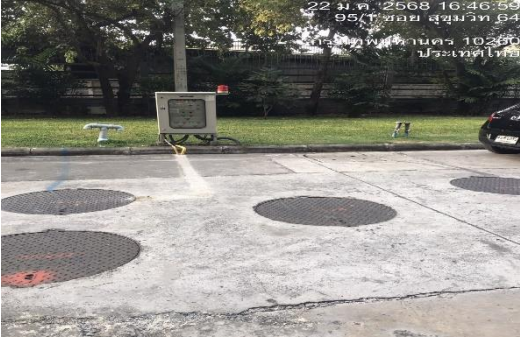
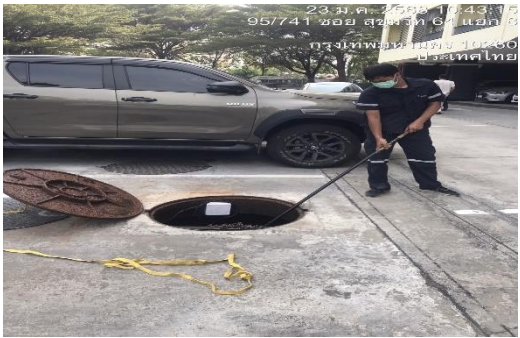
<p>ภาพที่ 6 เจ้าหน้าที่ควบคุมดูแลรักษาพื้นที่สีเขียว(ต่อ)</p>	<p>ภาพที่ 7 ระบบบำบัดน้ำเสีย</p>

1.4 คุณภาพน้ำ	1.จัดให้มีระบบบำบัดแบบเติมอากาศ(Aeration Activated sludge process)ได้รับการออกแบบให้ รองรับน้ำเสียได้ 560 ลบ.ม./วัน โดยระบบบำบัดน้ำ เสียจะมีประสิทธิภาพร้อยละ 92 สามารถบำบัดน้ำเสีย ให้ได้คุณภาพตามมาตรฐานน้ำทิ้งจากอาคารประเภท ก ซึ่งกำหนดให้มีค่า BOD ไม่เกิน 20 มก./ล.	โครงการจัดให้มีระบบบำบัดน้ำเสียที่สามารถบำบัด น้ำเสียให้ได้คุณภาพตามมาตรฐานน้ำทิ้งจากอาคาร ประเภท ก ซึ่งกำหนดให้มีค่า BOD ไม่เกิน 20 มก./ล.	-	- ดังภาพที่ 7

3. จัดให้มีระบบกำจัดละอองน้ำเสีย (Aerosol) โดยถัง บำบัด Aerosol เป็นระบบบำบัดชนิด Filter Scur โดยการ ผ่านเครื่องส่งอากาศเสียไม่เกิน 130 ลบ.ม./วัน และมี ปริมาณ media เท่ากับ 0.59 ลบ.ม./ชุด โดยการผ่าน เครื่องส่งอากาศเสียไม่เกิน 130 ลบ.ม./วัน และมีปริมาณ media เท่ากับ 0.59 ลบ.ม./ชุด	โครงการจัดให้มีระบบบำบัดน้ำเสียที่สามารถ บำบัดน้ำเสียให้ได้คุณภาพตามมาตรฐานน้ำทิ้ง จากอาคารประเภท ก ซึ่งกำหนดให้มีค่า BOD ไม่ เกิน 20 มก./ล.	-	- ดังภาพที่ 7

2.2 นิเวศวิทยาทางน้ำ	1. ดูแลรักษาระบบบำบัดน้ำเสียของโครงการให้สามารถทำงานได้อย่างมีประสิทธิภาพ  2. ดำเนินการตามมาตรการป้องกันและแก้ไขผลกระทบสิ่งแวดล้อม ได้แก่ คุณภาพอากาศ เสียง และความสั่นสะเทือน คุณภาพน้ำ และคุณค่าการใช้ประโยชน์ของมนุษย์อย่างเคร่งครัด	โครงการจัดให้มีระบบบำบัดน้ำเสียที่สามารถบำบัดน้ำเสียให้ได้คุณภาพตามมาตรฐานน้ำทิ้งจากอาคารประเภท ก ซึ่งกำหนดให้มีค่า BOD ไม่เกิน 20 มก./ล.  โครงการปฏิบัติตามมาตรการกำหนด	-  -	- ดังภาพที่ 7  -
<b>3.คุณค่าการใช้ประโยชน์ของมนุษย์</b>

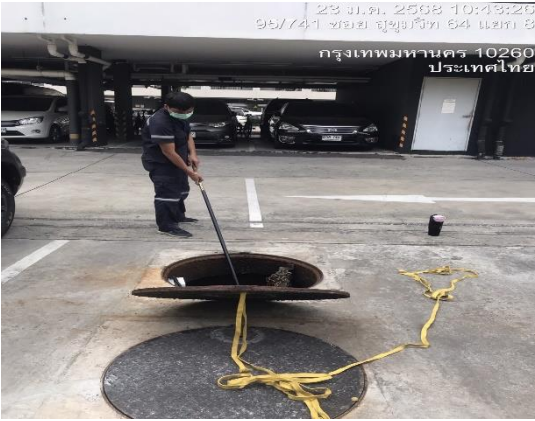
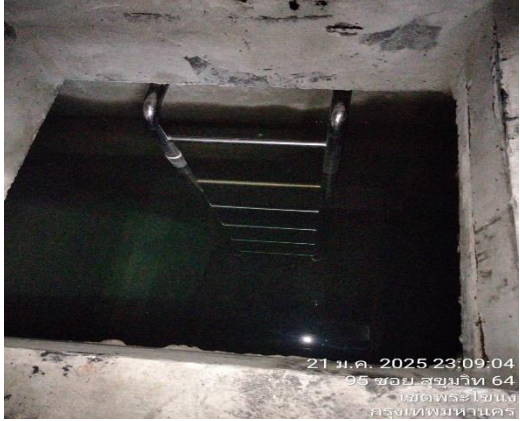
<p>ภาพที่ 7 ระบบบำบัดน้ำเสีย(ต่อ)</p>	<p>ภาพที่ 8 ถังดักไขมัน</p>

1.4 คุณภาพน้ำ (ต่อ)	2. จัดให้มีถังดักไขมัน (Grease Trap Tank) ทำหน้าที่ บำบัดไขมันในน้ำเสียที่มาจากห้องน้ำ อ่างล้างหน้าและ การทำครัว ถูกออกแบบให้มีปริมาตรเก็บกัก 10 ลบ.ม.	โครงการจัดให้มีถังดักไขมัน (Grease Trap Tank) ทำหน้าที่บำบัดไขมันในน้ำเสียที่มาจากห้องน้ำ อ่างล้างหน้าและการทำครัว ถูกออกแบบให้มี ปริมาตรเก็บกัก 10 ลบ.ม.	-	- ดังภาพที่ 8

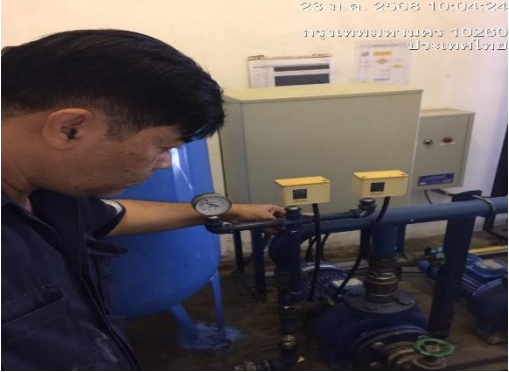
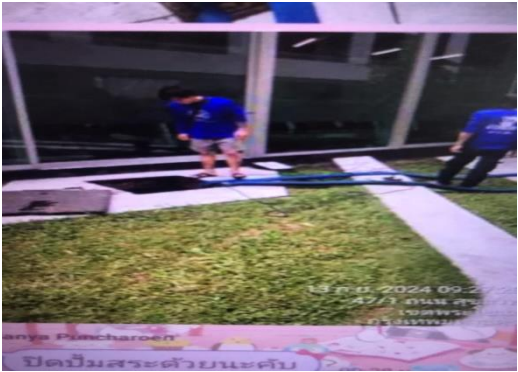
<p>ภาพที่ 9 ถึงสำรวจน้ำ(ต่อ)</p>	<p>ภาพที่ 10 เจ้าหน้าที่ควบคุมดูแลรักษาระบบเส้นท่อประปา และการทำงานของเครื่องสูบน้ำและวาล์วต่างๆ</p>

3.1 การใช้น้ำ(ต่อ)	2. จัดให้มีเจ้าหน้าที่คอยดูแลรักษาระบบเส้นท่อ ประปาให้อยู่ในสภาพดี หากพบว่าชำรุดเสียหายให้ ดำเนินการซ่อมแซมทันที	โครงการจัดให้มีเจ้าหน้าที่คอยดูแลรักษาระบบเส้น ท่อประปาให้อยู่ในสภาพดี หากพบว่าชำรุดเสียหาย ให้ดำเนินการซ่อมแซมทันที	-	- ดังเอกสารแนบ ที่ 3 และภาพที่ 10

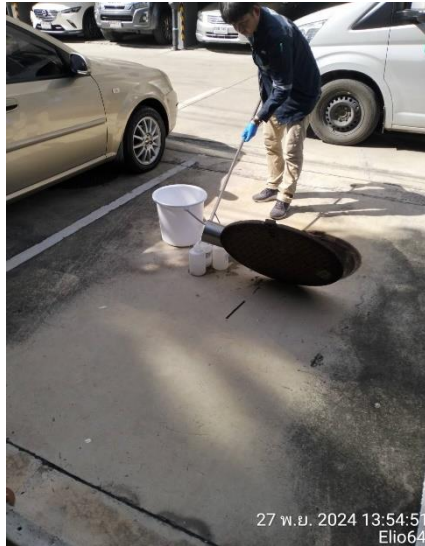
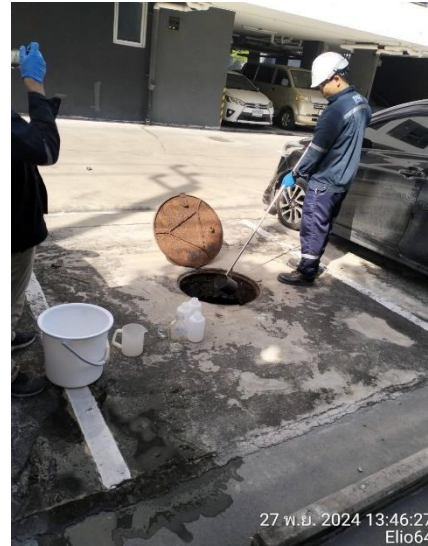
รูปที่ 4.4-1 การเก็บตัวอย่างคุณภาพน้ำทิ้ง

สรุปผลวิเคราะห์คุณภาพน้ำของโครงการ Elio S64 ผลกระทบสิ่งแวดล้อม รอบต้นปี ช่วงเดือน กรกฎาคม-ธันวาคม 2567 โครงการได้จัดทำให้มีระบบบำบัดน้ำเสียที่สามารถบำบัดน้ำเสียให้ได้คุณภาพตามมาตรฐานน้ำทิ้งจากอาคารประเภท (ก) และมีการตรวจสอบวิเคราะห์คุณภาพน้ำในโครงการอย่างเคร่งครัดตามมาตรฐานน้ำทิ้ง

(บริเวณน้ำเสียก่อนเข้าระบบบำบัด)

(บริเวณน้ำทิ้งหลังออกจากกระบบบำบัด)

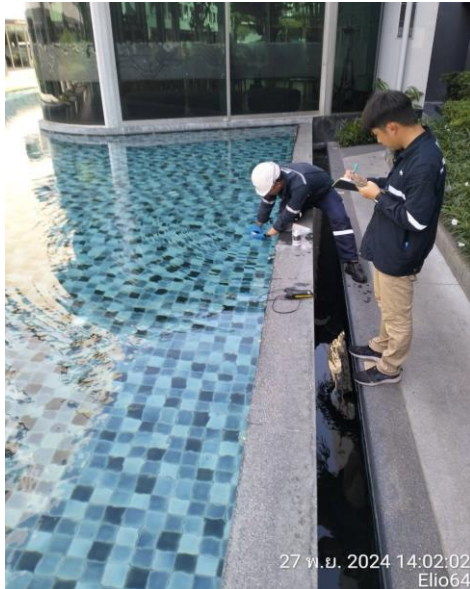
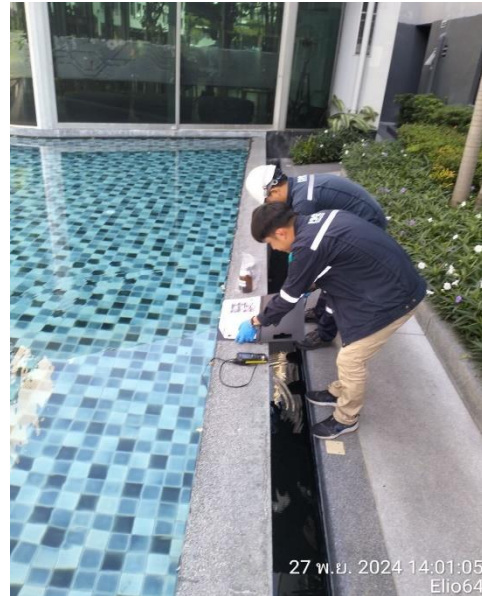
ภาพที่ 4.5-3 การตรวจวัดสระว่ายน้ำรายปี

พารามิเตอร์ที่ตรวจวัด	ผลการตรวจวิเคราะห์		มาตรฐาน
	สระว่ายน้ำส่วนต้น	สระว่ายน้ำส่วนลึก	
1. Combined Chlorine	1.0	1.0	0.5-1.0 ppm
2. Alkalinity	65	65	80-100 ppm
3. Calcium hardness	350	350	250-600 ppm
4. Cyanuric acid	45	45	30-60 ppm
5. Chloride	176	176	≥ 600 ppm
6. Ammonia	Not detected	Not detected	≥ 20 ppm
7. Nitrate	0.38	0.38	≥ 50 ppm
8. Escherichia coli	Not found	Not found	ND
9. Staphylococcus Aureus	Not detected	Not detected	ND
10. Pseudomonas aeruginosa	Not detected	Not detected	ND
11. Total Coliform Bacteria	< 1.1	< 1.1	10 MPN/100 ml
12. Fecal Coliform Bacteria	< 1.1	< 1.1	ND

( สระว่ายน้ำส่วนต้น )

( สระว่ายน้ำส่วนเล็ก )
