รายงานผลการปฏิบัติตามมาตรการป้องกันและแก้ไขผลกระทบสิ่งแวดล้อม
และมาตรการติดตามตรวจสอบผลกระทบสิ่งแวดล้อม

โครงการทำเหมืองชนิดแร่หินอุตสาหกรรมชนิดหินแกรนิต เพื่ออุตสาหกรรมก่อสร้าง

ประทานบัตรที่ 23430/16509 (คำขอประทานบัตรที่ 1/2559)

กรกฎาคม-ธันวาคม 2567

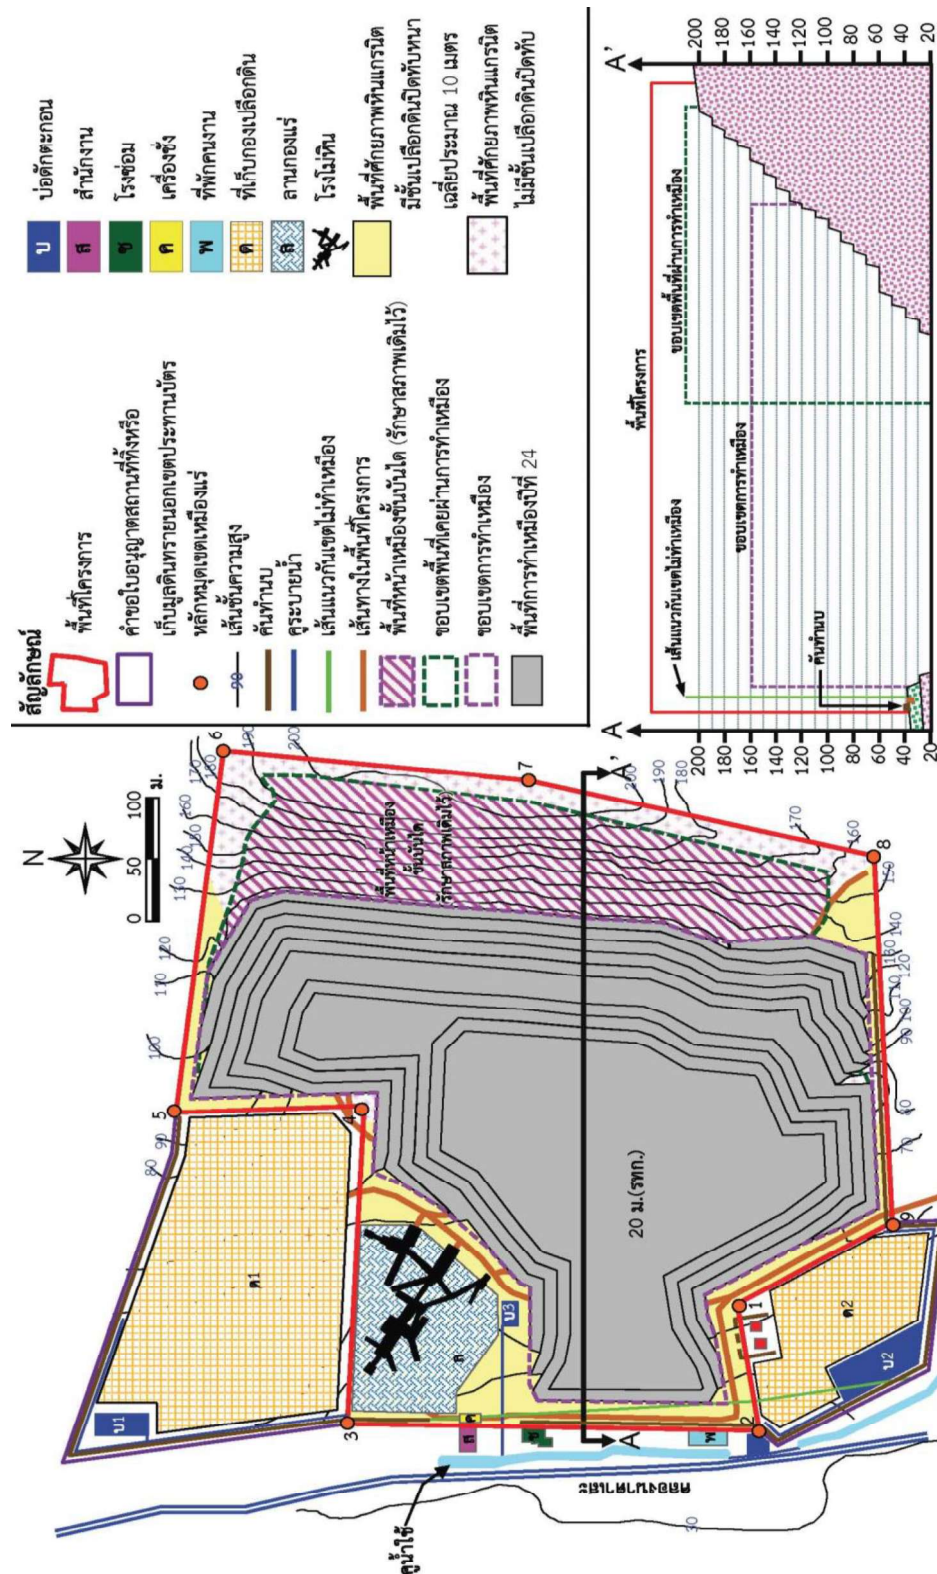
รูปที่ 1-3 แสดงการออกแบบการทำเหมือง (Mine Layout)

เนื่องจากพื้นที่โครงการนี้ มีการทำเหมืองผลิตแร่อย่างต่อเนื่อง ทำให้หน้าเหมืองส่วนใหญ่เป็นพื้นที่ผลิตแร่อยู่แล้ว ในการทำเหมืองต่อจากนี้จึงสามารถทำเหมืองผลิตแร่ ต่อเนื่องจากหน้าเหมืองเดิมได้ ดังนั้น การพัฒนาพื้นที่ส่วนใหญ่จะเป็นการปรับปรุงสภาพเพื่อเตรียมความพร้อมในการเปิดเลือกดินก่อนเริ่มทำการผลิตแร่ในพื้นที่นั้น โดยวางแผนพัฒนาพื้นที่ทางด้านทิศใต้ของโครงการเดินทางจากทางทิศใต้ ไปยังทิศตะวันตกและทิศเหนือ เริ่มทำเหมืองจากพื้นที่ภูเขาซึ่งเป็นจุดที่สูงสุดตามแผนงาน ที่ระดับ 130 ม.(รทก.) หินหรือเปลือกดินที่ได้จากการพัฒนาพื้นที่ จะถูกขนส่งไปโรงโม่ บดและย่อยหิน เพื่อทำเป็นหินคลุกต่อไป บางส่วนสามารถนำมาใช้ในการปรับแต่งสภาพเส้นทางขนส่งลำเลียง ส่วนที่เหลือจะถูกขนส่งไปเก็บกองบริเวณอักษร ด 1 และ ด 2

การทำเหมือง ตามแผนงานโครงการทำเหมืองนี้จะเริ่มต้นการทำเหมืองที่บริเวณด้านทิศใต้ของพื้นที่โครงการ ตำแหน่ง “ห” เดินทางงานไปทางทิศเหนือ และตะวันตก ตามทิศทางลูกศรชี้ ทำเหมืองผลิตแร่ที่ระดับ 130 ถึง 40 ม.(รทก.) เติมพื้นที่ที่สามารถทำเหมืองได้ หลังจากนั้นจะเปิดเป็นบ่อเหมืองบนพื้นที่ภูเขา ทำเหมืองผลิตแร่ลึกลงไปถึงที่ระดับ 20 ม.(รทก.) เป็นระดับสุดท้ายของการทำเหมืองตามแผนงาน มีพื้นที่ที่สามารถทำเหมืองได้ประมาณ 87 ไร่
