## บทที่ 2

# ผลการปฏิบัติตามมาตรการป้องกันและแก้ไขผลกระทบสิ่งแวดล้อม และมาตรการติดตามตรวจสอบผลกระทบสิ่งแวดล้อม

**ตารางที่ 2-1: แบบรายงานผลการปฏิบัติตามมาตรการป้องกันและแก้ไขผลกระทบสิ่งแวดล้อมโครงการเหมืองแร่  
ยิปซัมและแอนไฮไดรต์ ประทานบัตรที่ 30218/15522 ของ บริษัท เยนเนอร์ส ไมนิ่ง แอนด์เทรดดิ้ง จำกัด  
(บริษัท แร่มงคล จำกัด รับช่วงฯ) ตั้งอยู่ที่ ตำบลพรุฬรี อำเภอบ้านนาสาร จังหวัดสุราษฎร์ธานี**

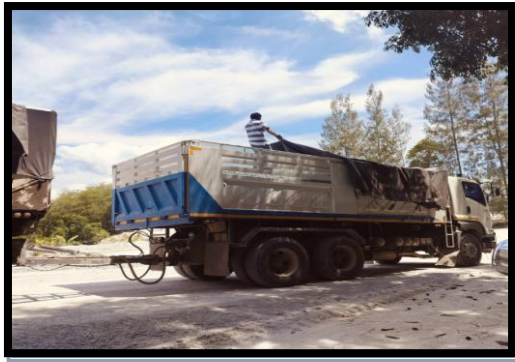
รูปที่ 2-5 รถขนส่งแร่

2. ทำการฉีดพรมน้ำในช่วงเส้นทางการ ขนส่งแร่ที่เป็น ถนนลูกรังวันละ 3-4 ครั้ง พร้อมทั้งทำการปิดคลุมท้าย รถบรรทุก ให้มิดชิด เพื่อป้องกันการตกหล่นของแร่ และ การฟุ้งกระจายของฝุ่นละออง	- มีการฉีดพรมน้ำในช่วงเส้นทางการขนส่งแร่ ที่ เป็นถนนลูกรัง ก่อนขึ้นสู่ทางหลวงหมายเลข 4009 และกำชับให้รถบรรทุกแร่ปิดคลุมผ้าใบ ทุก ครั้งก่อนออกนอกโรงแต่งแร่ (รูปที่ 2-5)	-

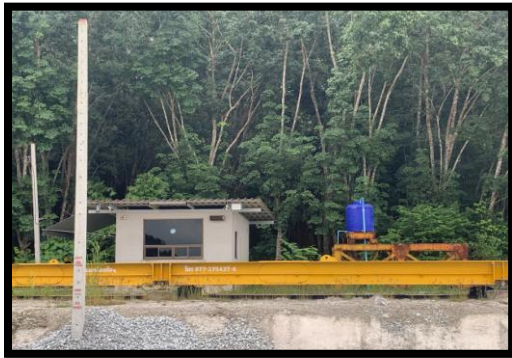
รูปที่ 2-7 ที่ซังน้ำหนักร

1. ในการบรรทุกแร่จะต้องบรรทุกน้ำหนัก ไม่เกินพิกัด ตามราชการกำหนดและควบคุม ความเร็วของรถไม่เกิน 25 กิโลเมตรต่อ ชั่วโมง	- โครงการมีการตรวจสอบน้ำหนักของบรรทุกแร่ ก่อนออกจากพื้นที่โครงการทุกครั้ง เพื่อไม่ให้เกิน พิกัดที่ราชการกำหนด และควบคุมความเร็วของ รถไม่เกิน 25 กิโลเมตรต่อชั่วโมง (รูปที่ 2-7)	-

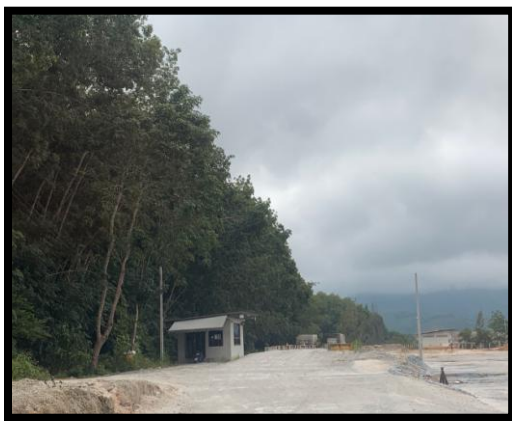
รูปที่ 2-9 แนวต้นไม้

1. ให้ดำเนินการปลูกไม้ยืนต้นโตเร็ว ภายหลังจาก ได้รับประทานบัตรแล้ว โดยปลูกให้มีระยะห่าง ระหว่างต้นและแถว 3x3 เมตร ในบริเวณพื้นที่เว้น การทำเหมือง และบริเวณโรงโม่หินของโครงการ รวมทั้ง คู่อรั้งขาดันไม้เหล่านั้ให้มีความ เจริญเติบโตที่ดี	- ทางโครงการได้ดำเนินการปลูกไม้ยืนต้นโต เร็ว ภายหลังจากได้รับประทานบัตรแล้ว โดย ปลูก ให้มีระยะห่างระหว่างต้นและแถว 3x3 เมตร ในบริเวณพื้นที่เว้นการทำเหมืองและ บริเวณ โรงโม่หินของโครงการ รวมทั้งดูแล รักษาต้นไม้ เหล่านั้นให้มีความเจริญเติบโตที่ดี (รูปที่ 2-9)	-
<b>- ระยะดำเนินการทำเหมืองและสิ้นสุดการทำเหมือง</b>

มาตรการป้องกันและแก้ไข ผลกระทบสิ่งแวดล้อมที่กำหนด	รายละเอียดของการปฏิบัติ	เหตุผลที่ไม่ปฏิบัติ/ปฏิบัติไม่ครบ/ เปลี่ยนแปลงการปฏิบัติและ ข้อเสนอแนะ
3. ให้ทำการปรับปรุงฟื้นฟูพื้นที่โครงการที่ผ่านการ ทำเหมืองแร่แล้ว ตามแผนงานที่ ได้เสนอไว้ใน รายงานผลกระทบสิ่งแวดล้อม พร้อมทั้งให้รายงาน ผลการดำเนินงานให้ สำนักงานนโยบายและแผน ทรัพยากร ธรรมชาติและสิ่งแวดล้อม และกรม อุตสาหกรรมพื้นฐานและการเหมืองแร่ ทราบทุก 3 ปี นับจากวันที่ได้รับอนุญาต ประทานบัตร โดยมี รายละเอียดของการ ดำเนินการและตำแหน่งที่ ดำเนินการอย่าง เพียงพอในปีที่ผ่านมา	- ทางโครงการได้มีการฟื้นฟูพื้นที่ที่ผ่านการ ทำ เหมืองเรียบร้อยแล้ว โดยได้ดำเนินการปลูก กระถินเทพา ต้นสน ประดู่กิ่งอ่อน และยูคา ลิปตัส ไว้ตามแนวเขตประทานบัตร (รูปที่ 2-9)	-

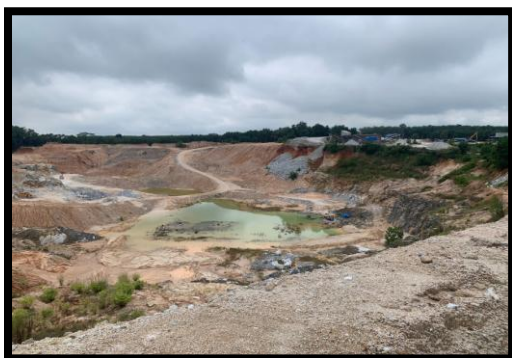
รูปที่ 2-11 ขุมเหมือง

1. เปิดหน้าเหมืองไปตามทิศทางที่กำหนดตามแผนผัง โครงการ	- โครงการมีการเปิดหน้าเหมืองอยู่เฉพาะ ภายใน ขอบเขตพื้นที่ทำเหมืองในเขตแปลง ประทานบัตร ของโครงการ (รูปที่ 2-11)	-

3. บริเวณที่เป็นบ่อเหมืองลึกประมาณ 50 เมตร จากพื้นที่ราบจะต้องทำการถมกลับ และปรับลดความลาดชันของผนังบ่อ และปากบ่อให้มีความแข็งแรงและปลอดภัย ต่อการพังทลาย มีความลาดชันรวมไม่เกิน 45 องศา ในลักษณะชั้นบันได และปรับ เปลี่ยนกันบ่อให้เป็นพื้นที่ราบ ส่วนบริเวณ ขอบบ่อให้ปลูกหญ้าหรือพืชคลุมดินจำพวก หญ้าแฝกที่มีระบบรากยึดเกาะดินได้ดี เพื่อป้องกันการชะล้างพังทลายบริเวณ ปากบ่อ พร้อมทั้งพัฒนาบ่อเหมืองให้เป็น แหล่งกักเก็บน้ำใช้สำหรับชุมชนต่อไป	- ปัจจุบันทางโครงการอยู่ระหว่างการทำดำเนินการ ทำเหมืองอย่างต่อเนื่อง ทั้งนี้โครงการจะปฏิบัติ ตามมาตรการที่กำหนดอย่างเคร่งครัด (รูปที่ 2-11)	-

1. ควบคุมความลาดชันของชั้นบันได บริเวณหน้าเหมือง และขอบบ่อเหมือง ไม่ให้เกิน 45 องศา	- โครงการมีการควบคุมลาดชันของชั้นบันได บริเวณหน้าเหมืองและขอบบ่อเหมืองให้อยู่ใน สภาพที่ปลอดภัย (รูปที่ 2-11)	-

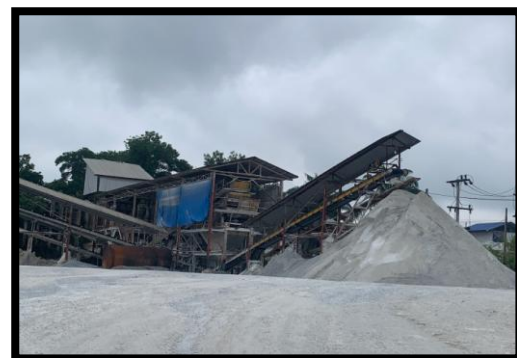
รูปที่ 2-12 โรงโม่ระบบปิด

1. โรงแต่งแร่ที่จะสร้างจะต้องจัดทำเป็น ระบบปิด คือ สร้างอาคารปิดคลุม 3 ด้าน และหลังคาปิดคลุม เครื่องมือบดย่อยแร่ ทั้งระบบ พร้อมทั้งติดตั้งเครื่องฉีด สเปรย์ น้ำบริเวณจุดต่างๆ ที่ก่อให้เกิดฝุ่นละอองทุกจุด	-ทางโครงการปรับปรุงโรงแต่งแร่เป็นระบบปิด และมีการติดตั้งเครื่องฉีดสเปรย์น้ำบริเวณที่ ก่อให้เกิดฝุ่นละออง เช่น บริเวณยังรับหินใหญ่ และปลายสายพานลำเลียง (รูปที่ 2-12)	
<b>2. ทรัพยากรสิ่งแวดล้อมทางชีวภาพ</b>

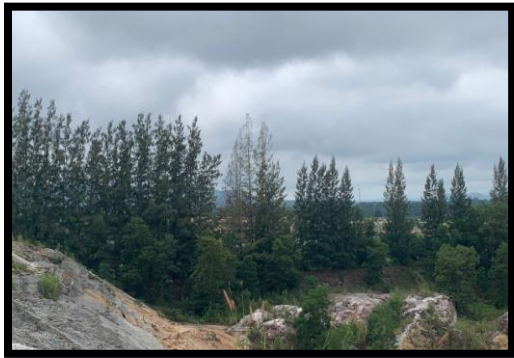
รูปที่ 2-15 แนวเส้นทางทำเหมือง

1.กำหนดตำแหน่งและขอบเขตของพื้นที่ ประกอบกิจกรรมที่เกี่ยวข้องกับการทำเหมือง ตามแผนผังโครงการให้ชัดเจนโดยเฉพาะ พื้นที่เว้นเขตไม่ทำเหมืองเข้าใกล้ทางน้ำห้วย ด้วนด้านทิศตะวันออก และเส้นทาง สาธารณประโยชน์ด้านทิศใต้ในระยะ 50 เมตร	- ทางโครงการเว้นเขตไม่ทำเหมืองเข้าใกล้ทางน้ำห้วย ด้วนด้านทิศตะวันออก ในระยะห่างที่น้อยกว่า50 เมตร บริเวณหลักหมุดที่ 2 และ 3 แต่มีแนวถนนที่ใช้ร่วมกัน ของกลุ่มเหมืองขวางกันตลอดแนวเขต และทาง โครงการได้ร่วมกับเหมืองแปลงข้างเคียง ปลุกต้นสน ประติพัทธ์ ไว้ตลอดแนวริมถนนเพื่อเป็นการกำหนด ขอบเขตพื้นที่ทำเหมืองให้ชัดเจน ส่วนเส้นทาง สาธารณประโยชน์ด้านทิศใต้ มีการเว้นเขตไม่ทำเหมือง เข้าใกล้ในระยะ50 เมตร (รูปที่ 2-15)

2. บริเวณที่ราบขอบแปลงประทานบัตร ซึ่งใช้เป็นที่ตั้งของอาคารที่ปลูกสร้างต่างๆ คุระบายน้ำ คันทำนบ และบ่อดักตะกอน ต้องทำการรื้อถอนและปรับถมพื้นที่ให้คืนสู่ สภาพใกล้เคียงธรรมชาติ โดยการปรับถม ด้วยเปลือกดิน และเศษดินจากบริเวณเก็บ กอง พร้อมทั้ง ปลูกไม้ยืนต้นโตเร็ว ซึ่งเป็น พันธุ์ไม้ที่เหมาะสมต่อพื้นที่ พืชที่แนะนำ คือ กระถินเทพา โดยปลูกให้เต็มพื้นที่	- ปัจจุบันทางโครงการอยู่ระหว่างการทำดำเนินการ ทำเหมืองอย่างต่อเนื่อง ทั้งนี้โครงการจะปฏิบัติ ตามมาตรการที่กำหนดอย่างเคร่งครัด (รูปที่ 2-15)	-

2. ทำการปลูกไม้ยืนต้นโตเร็ว (กระถิน เทพา) รอบพื้นที่ โรงแต่งแร่ เพื่อลดฝุ่น ละอองจากการบดย่อยหินอย่าง น้อย 2 แถว แบบสลับฟันปลาให้มีระยะห่างระหว่าง ต้น และแถว 3x3 เมตร	- โครงการได้มีการปลูกไม้ยืนต้นโตเร็วตาม ริม ขอบพื้นที่โครงการ และโรงแต่งแร่ ทางด้าน ทิศเหนือ ทิศตะวันออก และทิศใต้ และตามริม ถนนทางเข้าโครงการทางด้าน ทิศตะวันตก (หมุด หลักฐานที่ 12-13) (รูปที่ 2-15)	-

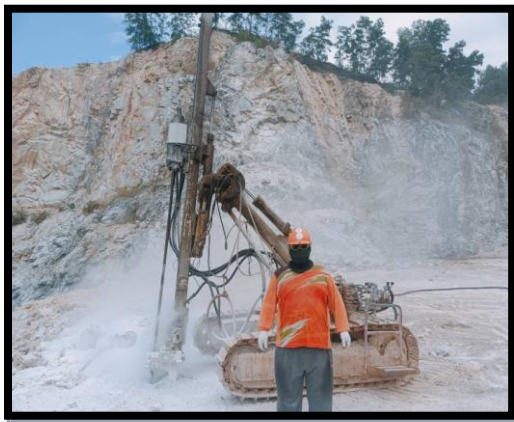
รูปที่ 2-17 เครื่องเจาะแรมมี่ที่ตักฝุ่นและพนักงานใส่ชุด safety

2. ติดตั้งถุงกรองฝุ่นไว้ที่บริเวณเครื่องเจาะ ระเบิด เพื่อ ป้องกันฝุ่นหินฟุ้งกระจาย	- ทางโครงการติดตั้งถุงกรองฝุ่น ไว้ที่บริเวณ เครื่องเจาะระเบิด เพื่อป้องกันการฟุ้ง กระจาย ของฝุ่นละออง (รูปที่ 2-17)	-

1. โรงแต่งแร่ต้องดำเนินการตามแบบ ที่กำหนดโดยกรม อุตสาหกรรมพื้นฐาน และการเหมืองแร่ โดยติดตั้งระบบ สเปรย์น้ำ ในจุดที่เป็นต้นกำเนิดฝุ่นในทุกจุด โดยใช้ สเปรย์หัวฉีดแบบพ่นฝอย เพื่อลดปริมาณ ฝุ่นละออง แฉวยลอย และจะกำหนดใช้น้ำ จากบ่อบาดาลที่จะขุด เจาะบริเวณโรงแต่งแร่ และน้ำจากบ่อดักตะกอนของ โครงการมาใช้ ในการหมุนเวียน	- โครงการมีการติดตั้งระบบสเปรย์น้ำในจุดที่ ก่อให้เกิดฝุ่นละออง เช่น บริเวณยังรับหิน ใหญ่ และบริเวณปลายสายพานลำเลียง โดย ใช้น้ำจาก บ่อดักตะกอนของโครงการมาใช้ ในการหมุนเวียน ((รูปที่ 2-17,รูปที่ 2-19)	-

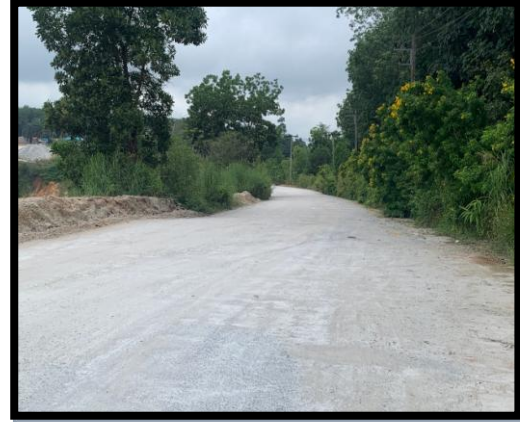
3.ปรับปรุงสภาพเส้นทางขนส่งแร่ช่วงที่ เป็น ถนนลูกรังให้มีความแข็งแรง และ เหมาะสม ต่อการใช้งาน	- มีการจัดสร้างเส้นทางขนส่งแร่ที่ตัดผ่าน สวนยางพารา ก่อนออกสู่ทางหลวงหมายเลข 4009 ให้เป็น ถนนลาดยาง แต่มีเพียงช่วงสั้นๆ เท่านั้นที่ยังเป็นหิน คลุกอัดแน่น ซึ่งมีสภาพ แข็งแรงใช้งานได้ดี (รูปที่ 2-18)

1. สร้างคันทำนบดินล้อมรอบพื้นที่เก็บกอง เปลือกดิน พื้นที่ท่าเหมือง และโรงแต่งแร่ โดยให้คันทำนบมี ลักษณะหน้าตัด ป รูปสี่เหลี่ยมคางหมู ฐานกว้าง 2 เมตร สูง 1.5 เมตร ความกว้างสันทำนบ 1 เมตร พร้อมทั้ง ปลูกพืชคลุมดินบริเวณคันทำนบ ทั้งหมดตลอดแนว	-ทางโครงการมีการสร้างถนนเป็นคันทำนบดิน ทางด้านทิศเหนือและทิศตะวันออกของพื้นที่ ประทานบัตรของโครงการ พร้อมทั้งปลูกพืช คลุม ดินบริเวณคันทำนบดินตลอดแนว และมี คันดิน ทางด้านทิศใต้ที่ใช้ร่วมกับกลุ่มเหมือง ช้างเคียง (รูป ที่ 2-18)

1. ทำการปรับปรุงเส้นทางขนส่งแร่ที่เป็นถนนลูกรัง ทั้งที่อยู่ในเขตและนอกเขต โครงการ โดยการโรยผิว ถนนด้วยกรวด และบดอัดผิวถนนให้แน่นพอต่อการ รองรับ น้ำหนักของรถบรรทุกแร่	-โครงการกำหนดให้มีการปรับปรุงและ ซ่อมแซม เส้นทางขนส่งแร่ทั้งภายในและ ภายนอกพื้นที่ โครงการเป็นประจำเมื่อเกิดการ ชำรุดเสียหาย (รูปที่ 2-18)	-

5. การคมนาคม		
- หากเส้นทางขนส่งแร่เกิดการชำรุดเสียหาย ทางโครงการจะต้องรับผิดชอบในการ ดำเนินการเพื่อซ่อมแซมและปรับปรุงโดย ทันที ได้แก่ เส้นทางลูกรังขนส่งแร่	- โครงการปรับปรุงเส้นทางที่ใช้ในการขนส่งแร่ให้สามารถใช้งานได้ดียิ่งขึ้น (รูปที่ 2-18)

3. ดูแลรักษาสภาพเส้นทางลูกรังและ ดำเนินการ ปรับปรุงให้อยู่ในสภาพที่สามารถ ใช้งานได้ดี โดยหาก พบว่าบริเวณใดเกิดการ ชำรุดจะต้องดำเนินการ ซ่อมแซมทันที	-โครงการมีการปรับปรุงถนนช่วงก่อนถึงทาง หลวง หมายเลข 4009 ให้เป็นถนนลาดยาง (รูปที่ 2-18,2-20)	-

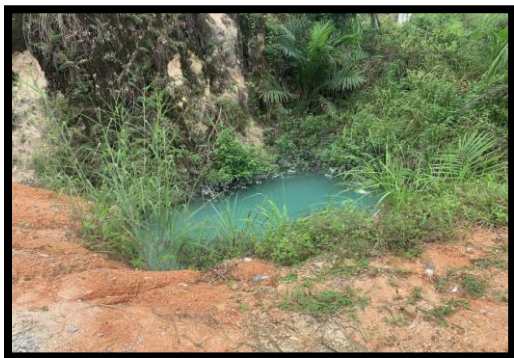
รูปที่ 2-19 บ่อดักตะกอน

มาตรการป้องกันและแก้ไข ผลกระทบสิ่งแวดล้อมที่กำหนด	รายละเอียดของการปฏิบัติ	เหตุผลที่ไม่ปฏิบัติ/ปฏิบัติไม่ครบ/ เปลี่ยนแปลงการปฏิบัติและ ข้อเสนอแนะ
3. จัดสร้างบ่อดักตะกอน จำนวน 2 บ่อ คือ บ1 บริเวณที่ เก็บกองเปลือกดิน, บ2 บริเวณโรงแต่งแร่ และ บ3 บริเวณ ที่ เก็บกองเปลือกดิน (เพิ่มเติม) ขนาด 30x60x2 เมตร	- ทางโครงการได้มีการสร้างบ่อดักตะกอน (11) ไว้ทางด้านทิศเหนือของพื้นที่โครงการ และสร้าง บ่อดักตะกอน (12) ไว้บริเวณโรงแต่งแร่ของ โครงการ (รูปที่ 2-19)	
<b>1.3 โรงแต่งแร่</b>

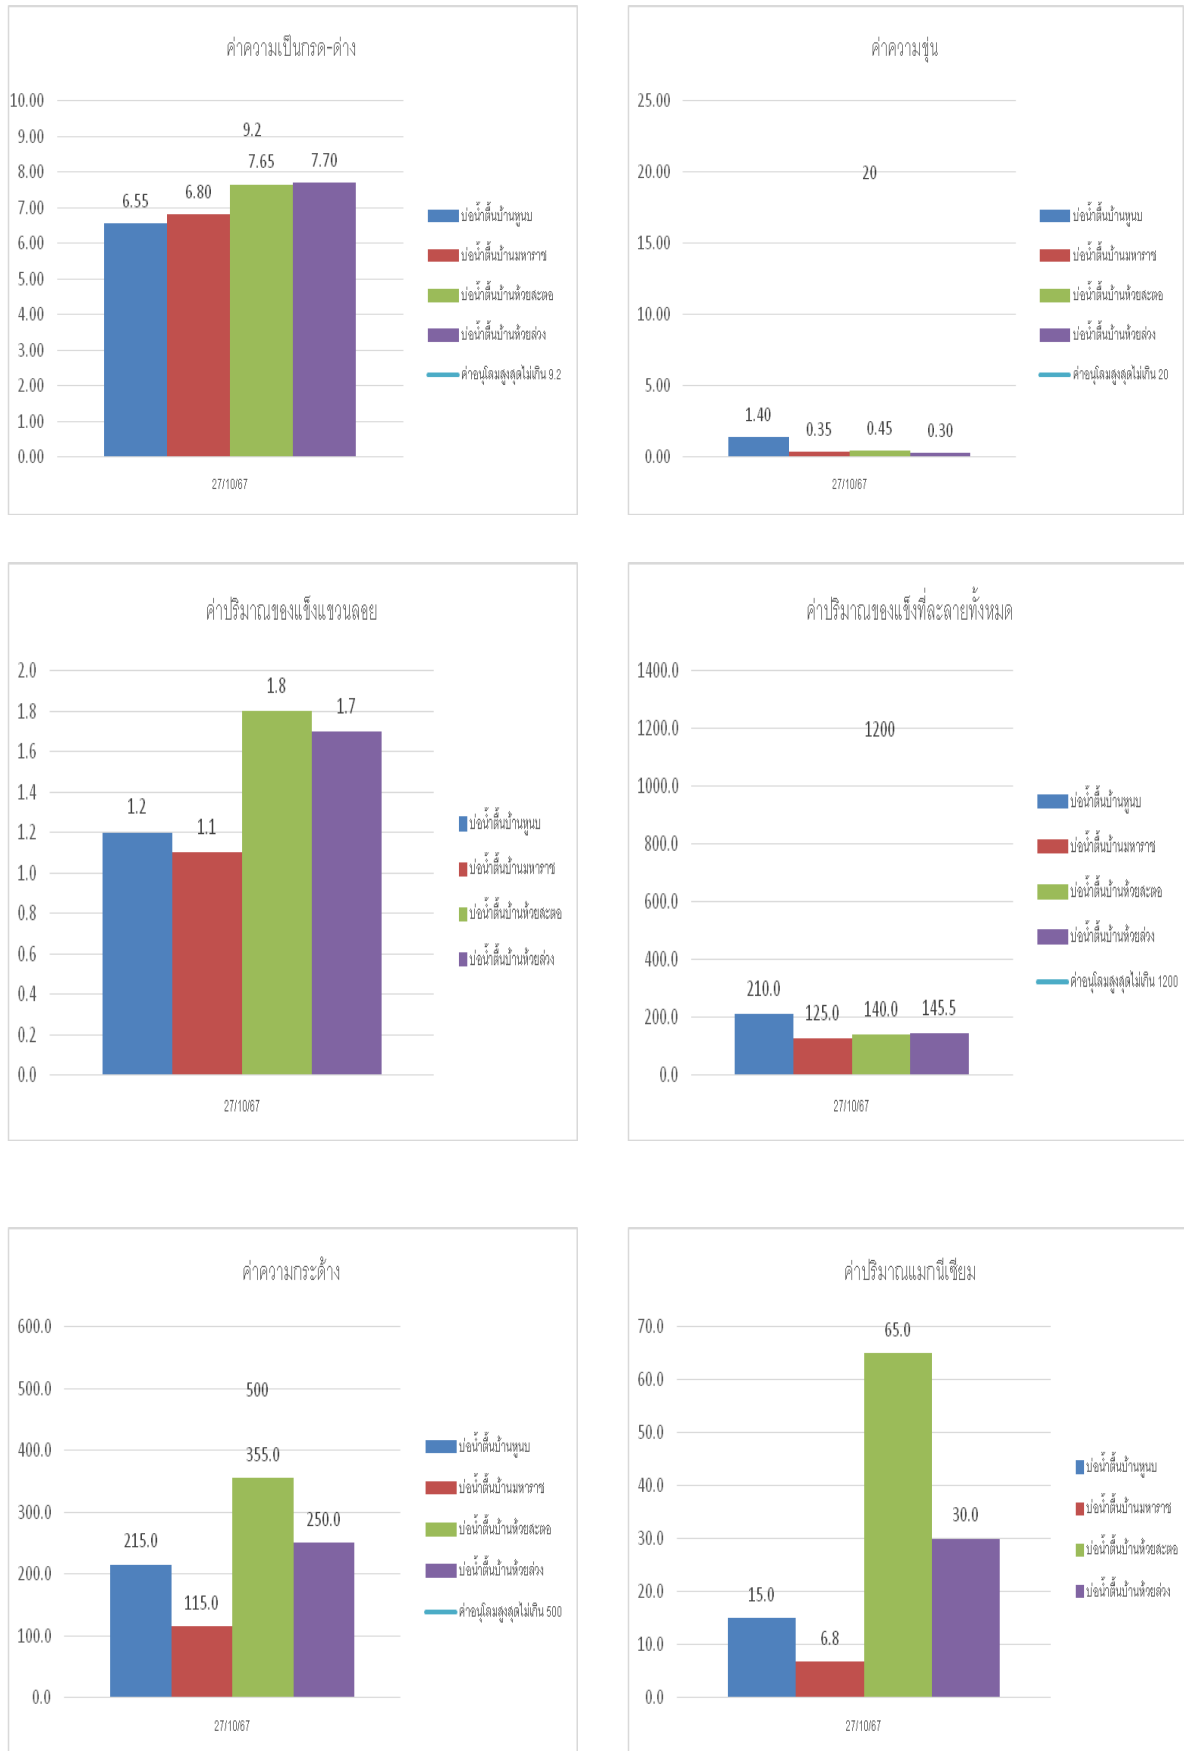
รูปที่ 2-23 กราฟแสดงการตรวจวัดคุณภาพน้ำใต้ดินเดือนตุลาคมปี พ.ศ. 2567

St1 : บ่อน้ำตื้นบ้านหุบ St2 : บ่อน้ำตื้นบ้านมหาราช St3 : บ่อน้ำตื้นบ้านห้วยสะตอ St4 : บ่อน้ำตื้นบ้านห้วยล่าง
