บทที่ 3

ผลการปฏิบัติตาม มาตรการป้องกันและแก้ไขผลกระทบสิ่งแวดล้อม

3.1 ผลการปฏิบัติตามมาตรการป้องกันและแก้ไขผลกระทบสิ่งแวดล้อม

ตารางที่ 3.1-1 ผลการปฏิบัติตามมาตรการป้องกันและแก้ไขผลกระทบสิ่งแวดล้อม
โครงการคาร์บอนแบล็ก บริษัท ไทยโกลคาร์บอนโปรดักท์ จำกัด
ครั้งที่ 2/2567 ระหว่างเดือนกรกฎาคม ถึงธันวาคม พ.ศ.2567

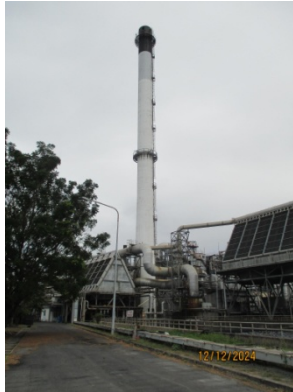
2. คุณภาพอากาศ	<ul style="list-style-type: none"> - ผลกระทบจากการระบายสารมลพิษของโรงงานผลิตผงคาร์บอนแบลกรวมกับแหล่งกำเนิดอื่นๆ ทำให้คุณภาพอากาศเป็นดังนี้ • ความเข้มข้นสูงสุดของ SO₂-1 ชม. = 700 มก./ลบ.ม. • ความเข้มข้นสูงสุดของ SO₂-24 ชม. = 198 มก./ลบ.ม. • ความเข้มข้นสูงสุดของ SO₂-1 ปี 	<ul style="list-style-type: none"> - ควบคุมการระบายสารมลพิษจากปล่องระบายอากาศให้เป็นไปตามค่าที่กำหนด <ul style="list-style-type: none"> • SO₂ = 608 ppm ที่ 7%O₂ หรือ 57.490 g/s • NO_x = 200 ppm ที่ 7%O₂ หรือ 13.757 g/s • PM = 240 mg/Nm³ ที่ 7%O₂ หรือ 8.664 g/s 	<ul style="list-style-type: none"> - โรงงานได้ดำเนินการควบคุมปริมาณ SO₂, NO_x และ PM และจัดให้มีการตรวจวัดคุณภาพอากาศจาก Combined Concrete Stack โดยบริษัท ซีคोट จำกัด จำนวน 2 ครั้ง ในวันที่ 28 สิงหาคม และ 8 พฤศจิกายน พ.ศ. 2567 โดยพบค่าความเข้มข้นดังนี้ <ul style="list-style-type: none"> • SO₂ = 177.3 และ 358.8 ppm ที่ 7%O₂ หรือ 21.77 และ 35.85 g/s • NO_x = 143.1 และ 158.2 ppm ที่ 7%O₂ หรือ 12.63 และ 11.36 g/s • PM = 25.7 และ 16.1 mg/Nm³ ที่ 7%O₂ หรือ 1.20 และ 0.61 g/s 	<ul style="list-style-type: none"> - ไม่มีปัญหาอุปสรรคในการดำเนินการ

<p>Combined Concrete Stack</p>

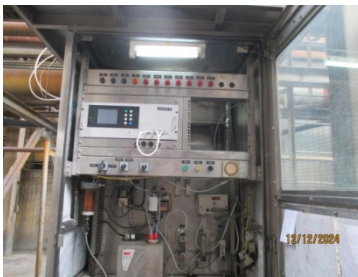
<ul style="list-style-type: none"> - ตรวจสอบความถูกต้อง (Audit/RATA/RAA) ของระบบตรวจวัดคุณภาพอากาศในปล่องระบายอากาศแบบต่อเนื่อง (Continuous Emission Monitoring System; CEMS) ที่ปล่อง Combined Concrete ให้เป็นไปตามมาตรฐานของ U.S. EPA หรือตามที่ส่วนราชการกำหนด โดยพารามิเตอร์ที่ทำการตรวจสอบ ได้แก่ SO₂, NO_x และ O₂ 	<ul style="list-style-type: none"> - โรงงานได้ดำเนินการตรวจสอบความถูกต้อง (RATA) ของระบบตรวจวัดคุณภาพอากาศในปล่องระบายอากาศแบบต่อเนื่อง (Continuous Emission Monitoring System; CEMS) ที่ Combined Concrete Stack โดยบริษัท ซีคोट จำกัด เมื่อวันที่ 8 พฤศจิกายน พ.ศ.2567 เรียบร้อยแล้ว (ภาคผนวก ข.2) 	<ul style="list-style-type: none"> - ไม่มีปัญหาอุปสรรคในการดำเนินการ

<p>CEMS ของ Combined Concrete Stack</p>

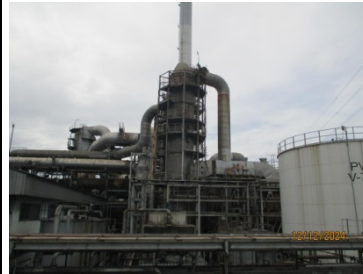
2. คุณภาพอากาศ (ต่อ)	= 45 มกค./ลบ.ม. • ความเข้มข้นสูงสุดของ NO ₂ -1 ชม. = 139 มกค./ลบ.ม. • ความเข้มข้นสูงสุดของ TSP-24 ชม. = 43 มกค./ลบ.ม. • ความเข้มข้นสูงสุดของ TSP-1 ปี = 15 มกค./ลบ.ม.	- จัดให้มีเจ้าหน้าที่รับผิดชอบในการตรวจสอบและซ่อมบำรุงระบบควบคุม ฝุ่นผงคาร์บอน-แบล็ก และระบบ FGD	- โรงงานจัดเจ้าหน้าที่ Operation เป็นผู้ดูแลระบบควบคุมฝุ่นผงคาร์บอนแบล็ก และ FGD เป็นประจำทุกวัน วันละ 3 กะ (ภาคผนวก ข.3) และมีการตรวจสอบและซ่อมบำรุงตามแผนที่กำหนด (ภาคผนวก ข.4)	- ไม่มีปัญหาอุปสรรคในการดำเนินการ

ระบบ FGD

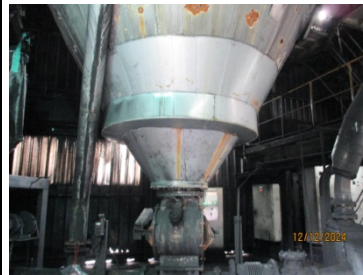
- ควบคุมระบบการทำงานของ Main Bag Filter โดย <ul style="list-style-type: none"> • จัดดูกรองสำรอง จำนวน 1 ชุด • เปลี่ยนดูกรองตามอายุการใช้งาน ประมาณ 2 ปีต่อครั้ง • มีระบบตรวจสอบประสิทธิภาพการทำงานของดูกรองที่ห้องควบคุม • อากาศจากระบบให้ปล่อยผ่านระบบ Flare 	- โรงงานมีการควบคุมระบบการทำงานของ Main Bag Filter โดย <ul style="list-style-type: none"> • จัดให้มีดูกรองสำรอง อย่างน้อย 1 ชุด • มีการเปลี่ยนดูกรอง ตามอายุการใช้งานของดูกรอง (ภาคผนวก ข.5) • มีระบบตรวจสอบประสิทธิภาพการทำงานของดูกรองที่ห้องควบคุม โดยพิจารณาระดับผลต่างความดัน หากผิดปกติจะมีสัญญาณเตือน (Alarm) ทุกครั้ง • ก๊าซที่ผ่านการแยกผงคาร์บอนแบล็กออกที่ Main Bag Filter จะถูกนำกลับ ไปใช้เป็นเชื้อเพลิงที่ Dryer Air Heater, Oil Preheater, Boiler และ After Burner ส่วนที่เหลือจะระบายออกทางหอเผา (Flare) 	- ไม่มีปัญหาอุปสรรคในการดำเนินการ

Main Bag Filter

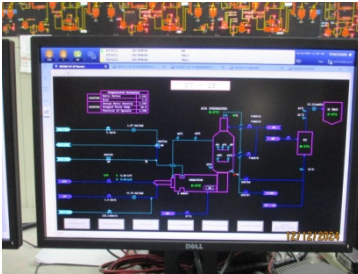
2. คุณภาพอากาศ (ต่อ)		<ul style="list-style-type: none"> กรณีถุงกรองฉีกขาด จะต้องหยุดกระบวนการผลิต และทำการเปลี่ยนถุงกรองทันที โดยขณะที่ทำการเปลี่ยนถุงกรองต้องเดินระบบ Dryer Purge Filter Exhaust Fan ทำให้เกิด Vacuum เพื่อป้องกันการฟุ้งกระจายของผงคาร์บอนแบลคออกสู่ภายนอก 	<ul style="list-style-type: none"> กรณีถุงกรองฉีกขาดจะต้องหยุดกระบวนการผลิต และทำการเปลี่ยนถุงกรองทันที โดยขณะที่ทำการเปลี่ยนถุงกรอง จะเดินระบบ Dryer Purge Filter Exhaust Fan ทำให้เกิด Vacuum เพื่อป้องกันการฟุ้งกระจายของผงคาร์บอนแบลคออกสู่ภายนอก (ภาคผนวก ข.6)

ระบบตรวจสอบประสิทธิภาพ การทำงานของถุงกรอง
		<ul style="list-style-type: none"> ควบคุมระบบการทำงานของ Process Bag Filter โดย ติดตั้งระบบตรวจสอบประสิทธิภาพการทำงานของถุงกรองที่ห้องควบคุม เปลี่ยนถุงกรองตามอายุการใช้งานประมาณ 3 ปีต่อครั้ง 	<ul style="list-style-type: none"> โรงงานควบคุมระบบการทำงานของ Process Bag Filter โดย ติดตั้งระบบตรวจสอบประสิทธิภาพการทำงานของถุงกรองที่ห้องควบคุม มีการเปลี่ยนถุงกรองตามอายุการใช้งาน (ภาคผนวก ข.5) 	<ul style="list-style-type: none"> ไม่มีปัญหาอุปสรรคในการดำเนินการ

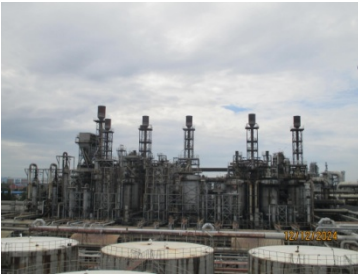
หอเผา (Flare)

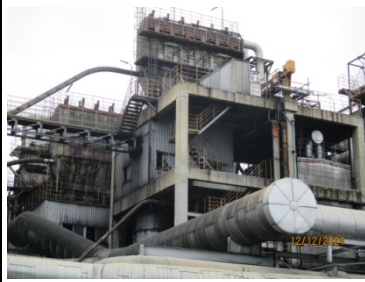
2. คุณภาพอากาศ (ต่อ)		<ul style="list-style-type: none"> • สํารองถุงกรอง 1 ชุด • ใหัหยุดกระบวนการผลิตเมื่อกถุงกรองฉีกขาดและทำการเปลี่ยนถุงกรองทันที โดยขณะที่ทำการเปลี่ยนถุงกรองต้องปิด Damper ทั้งด้านที่มีการกรองและด้านที่ทำความสะอาดถุงกรอง เพื่อป้องกันผงคาร์บอนแบลคฟุ้งกระจายออกสู่ภายนอก 	<ul style="list-style-type: none"> • จัดให้มีถุงกรองสำรอง อย่างน้อย 1 ชุด • ใหัหยุดกระบวนการผลิตเมื่อกถุงกรองฉีกขาดและทำการเปลี่ยนถุงกรองทันที โดยขณะที่ทำการเปลี่ยนถุงกรอง จะปิด Damper ทั้งด้านที่มีการกรองและด้านที่ทำความสะอาดถุงกรอง เพื่อป้องกันผงคาร์บอนแบลคฟุ้งกระจายออกสู่ภายนอก (ภาคผนวก ข.6)

<p>Process Bag Filter</p>

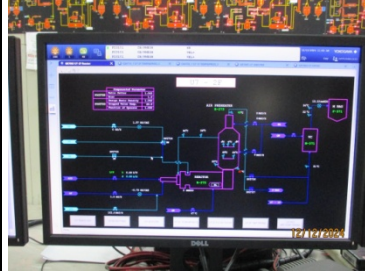
<p>ระบบตรวจสอบประสิทธิภาพ การทำงานของถุงกรอง</p>
		<ul style="list-style-type: none"> - ควบคุมระบบการทำงานของ FGD System โดย • ควบคุมประสิทธิภาพการทำงานของระบบ ไม่ต่ำกว่า ร้อยละ 90 จัดเตรียมอะไหล่สํารองสำหรับอุปกรณ์ของระบบ FGD ได้แก่ V-Belt ของ Pump และ Blower, Seal 	<ul style="list-style-type: none"> - โรงงานควบคุมระบบการทำงานของ FGD System โดย • ควบคุมประสิทธิภาพการทำงานของระบบ FGD ไม่ต่ำกว่า ร้อยละ 90 โดยมี Analyzer และพนักงานตรวจสอบทุกวัน วันละ 3 กะ (ภาคผนวก ข.3) อีกทั้งได้จัดเตรียมอะไหล่ 	<ul style="list-style-type: none"> - ไม่มีปัญหาอุปสรรคในการดำเนินการ

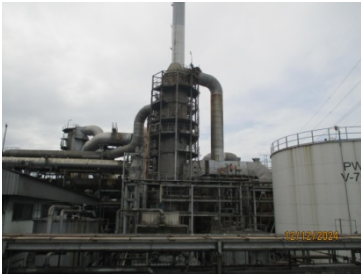
2. คุณภาพอากาศ (ต่อ)		<p>Packing และ Gasket ของ Boost Up Fan, Filter Medium, Blade Edge of Scraper และ Brake Lining ของ Centrifuge, Quenching Nozzle, Agitator, Spray Bank และ Spray Nozzle</p> <ul style="list-style-type: none">จัดให้มีสถานที่กักเก็บปูนขาวที่ไม่ก่อให้เกิดการฟุ้งกระจายและส่งผลกระทบต่อชุมชนจัดเตรียมปูนขาวสำรองใช้ทั้ง 3 หน่วย ประมาณ 5 วันกำหนดให้มีแผนงานซ่อมบำรุงเป็นประจำอย่างน้อยปีละ 1 ครั้งในกรณีที่ระบบ FGD เครื่องใดเครื่องหนึ่งขัดข้อง โรงงานจะดำเนินการหยุดสายการผลิตเพื่อควบคุมให้ปริมาณก๊าซที่ส่งเข้าระบบ FGD ที่เหลือเดินเครื่องไม่เกินค่าการออกแบบ และควบคุมอัตราการระบายสารมลพิษที่ปล่อย Combined Concrete ไม่ให้เกินค่าที่กำหนดกรณีไฟฟ้าดับ บริษัทฯ จะใช้กระแสไฟฟ้าสำรองจาก Diesel Generator ที่มีอยู่เดิมของโรงงาน เพื่อควบคุมการทำงานของระบบ	<p>สำรองสำหรับอุปกรณ์ของระบบ FGD ได้แก่ V-Belt ของ Pump และ Blower, Seal Packing และ Gasket ของ Boost Up Fan เป็นต้น</p> <ul style="list-style-type: none">จัดเก็บปูนขาวไว้ในถังกักเก็บปูนขาว และจัดเตรียมปูนขาวสำรองไว้ 60 ตัน หรือประมาณ 20 วัน ซึ่งเพียงพอสำหรับการใช้งานในโรงงานจัดทำแผนงานซ่อมบำรุงเป็นประจำ ปีละ 1 ครั้ง (ภาคผนวก ข.4)ดำเนินการตามมาตรการกำหนด โดยจากการดำเนินการที่ผ่านมา พบว่า ระบบ FGD สามารถทำงานได้อย่างมีประสิทธิภาพกรณีไฟฟ้าดับ บริษัทฯ จะใช้กระแสไฟฟ้าสำรองจาก Diesel Generator เพื่อควบคุมการทำงานของระบบ โดยปัจจุบันมีจำนวน	<p>- ไม่มีปัญหา อุปสรรคในการดำเนินการ</p>	<div>

<p>ระบบ FGD</p>

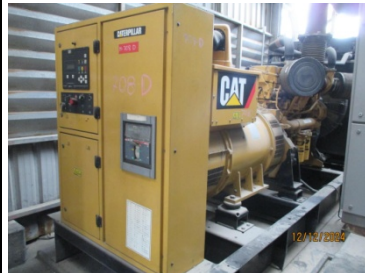
2. คุณภาพอากาศ (ต่อ)			2 เครื่อง ซึ่งเพียงพอต่อระบบที่สำคัญ รวมถึงระบบ FGD อีกทั้งได้สำรองน้ำมันเชื้อเพลิงไว้ประมาณ 1,200 ลิตร และภายในเวลา 5 นาที ระบบจะทำการดึงไฟฟ้าจากการไฟฟ้าส่วนภูมิภาคมาใช้ จนกว่าสถานการณ์เป็นปกติ

Diesel Generator

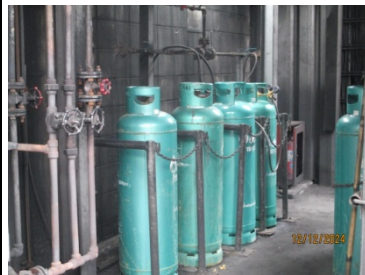
- มีการจุด Pilot Burner โดยใช้เชื้อเพลิง LPG ทุกครั้งก่อนที่จะมีการระบาย Tail Gas ออกทาง Flare	- โรงงานจัดให้มีการจุด Pilot Burner โดยใช้เชื้อเพลิง LPG ทุกครั้งก่อนที่จะมีการระบาย Tail Gas ออกทาง Flare	- ไม่มีปัญหาอุปสรรคในการดำเนินการ

Pilot Burner

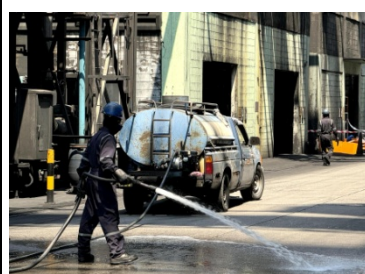
- กำหนดให้มีการล้างทำความสะอาดบริเวณพื้นอย่างน้อย 3 ครั้งต่อสัปดาห์	- โรงงานจัดให้มีการล้างทำความสะอาดบริเวณพื้น อย่างน้อย 3 ครั้งต่อสัปดาห์ (ภาคผนวก ข.7)	- ไม่มีปัญหาอุปสรรคในการดำเนินการ

การล้างพื้น

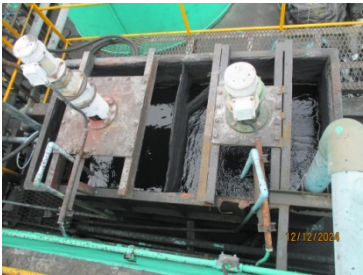
<div>ถังกวนสารเคมี</div> </div> <div>

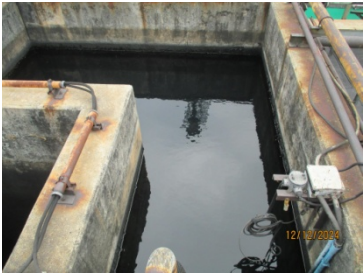
<div>Effluent Tank</div> </div>

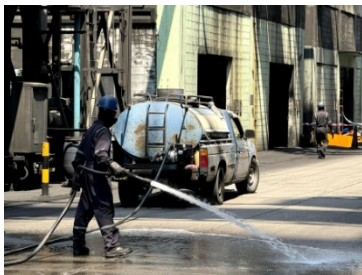
3. คุณภาพน้ำ (ต่อ)	- น้ำล้างพื้นที่ทั่วไป ที่ไม่มีการ ปนเปื้อน	- ส่งไปยังบ่อพัก ขนาด 1.5x1.5x0.5 เมตร หรือ เท่ากับ 1.125 ลูกบาศก์เมตร และระบายลงสู่ ลำรางสาธารณะด้านหน้าโรงงาน และระบาย ลงสู่ทะเลในที่สุด	- น้ำล้างพื้นที่ทั่วไป จะถูกส่งไปยังบ่อพัก ขนาด 0.8x0.8x0.8 เมตร จำนวน 4 บ่อ ซึ่งมีปริมาตร รวม 2.048 ลูกบาศก์เมตร ก่อนระบายลงสู่ลำราง สาธารณะด้านหน้าโรงงาน และทะเลในที่สุด	- ไม่มีปัญหา อุปสรรคในการ ดำเนินการ

<p>การล้างพื้น</p>

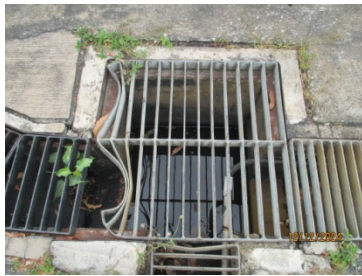
<p>บ่อพักน้ำล้างพื้น</p>

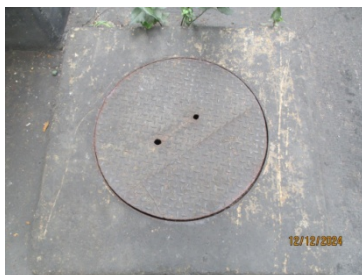
- น้ำโสโครก และ น้ำจากห้องน้ำ ห้องส้วม	- บำบัดโดยใช้ระบบบ่อก่อกาะและระบบถังแซทส์	- โรงงานจัดให้มีการบำบัดน้ำโสโครกและ น้ำจากห้องน้ำ ห้องส้วม โดยระบบบ่อก่อกาะ และระบบถังแซทส์	- ไม่มีปัญหา อุปสรรคในการ ดำเนินการ

<p>ระบบถังแซทส์</p>

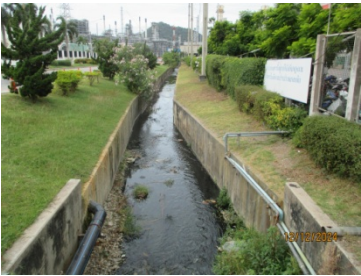
3. คุณภาพน้ำ (ต่อ)	- น้ำหลากผิวดิน บริเวณพื้นที่ โครงการ	- ระบายลงสู่ลำรางสาธารณะหน้าโรงงาน และ ระบายลงสู่ทะเลในที่สุด	- น้ำหลากผิวดินบริเวณพื้นที่โรงงาน จะถูก ระบายลงสู่ลำรางสาธารณะหน้าโรงงาน และ ระบายลงสู่ทะเลในที่สุด	- ไม่มีปัญหา อุปสรรคในการ ดำเนินการ

ลำรางสาธารณะ

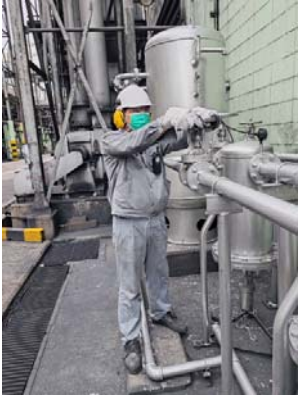
7. อาชีวอนามัยและ ความปลอดภัย	- คุณภาพอากาศ	- จัดให้มีหน้ากากป้องกันฝุ่นละออง และพนักงาน ที่เข้าไปปฏิบัติงานในบริเวณที่มีโอกาสสัมผัส กับฝุ่นละออง ต้องสวมใส่อุปกรณ์คุ้มครอง ความปลอดภัยส่วนบุคคลทุกครั้ง	- โรงงานได้จัดเตรียมหน้ากากป้องกันฝุ่นละออง สำหรับพนักงาน และกำหนดให้พนักงานที่เข้า ไปปฏิบัติงานในบริเวณที่มีโอกาสสัมผัสกับ ฝุ่นละอองต้องสวมใส่อุปกรณ์คุ้มครองความ ปลอดภัยส่วนบุคคลทุกครั้ง	- ไม่มีปัญหา อุปสรรคในการ ดำเนินการ

<p>พนักงานสวมใส่ PPE</p>

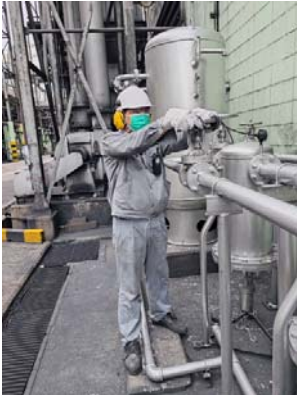
- ระดับเสียง	- จัดให้มีอุปกรณ์ป้องกันเสียงดัง ได้แก่ ปลั๊กอุดเสียง (Ear Plugs) หรือครอบหูลดเสียง (Ear Muffs) และจัดให้มีป้ายเตือนให้พนักงานที่เข้าไปทำงานในบริเวณดังกล่าวต้องสวมใส่ อุปกรณ์คุ้มครองความปลอดภัยส่วนบุคคล ก่อนเข้าไปทำงาน	- โรงงานจัดให้มีอุปกรณ์ป้องกันเสียงดัง ได้แก่ ปลั๊กอุดเสียง (Ear Plugs) และครอบหูลดเสียง (Ear Muffs) และจัดให้มีป้ายเตือนพนักงานที่เข้าไปทำงานในบริเวณดังกล่าว ต้องสวมใส่ อุปกรณ์คุ้มครองความปลอดภัยส่วนบุคคล ก่อนเข้าไปทำงาน นอกจากนี้ ยังจัดให้มีผนังกันเสียง (Noise Barrier) บริเวณ Air Blower House และติดตั้งอุปกรณ์ลดเสียง (Enclosure) บริเวณ Gear ของ Turbine Generator 6 MW	- ไม่มีปัญหาอุปสรรคในการดำเนินการ

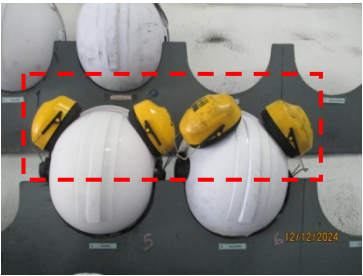
พนักงานสวมใส่ PPE

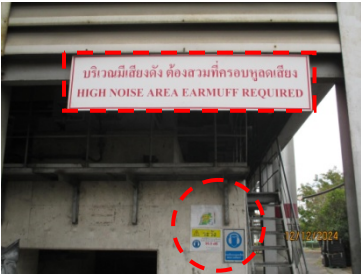
<p>ป้ายเตือนบริเวณที่มีเสียงดัง</p>

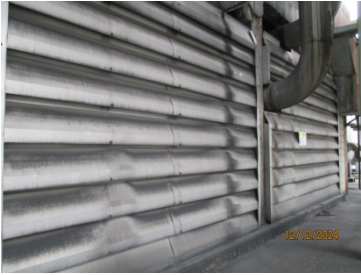
<p>ผนังกันเสียง (Noise Barrier)</p>

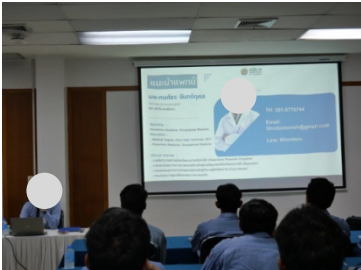
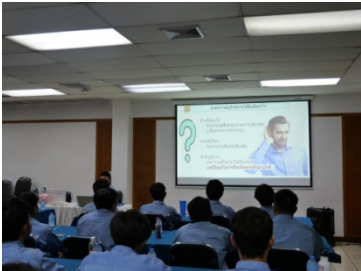
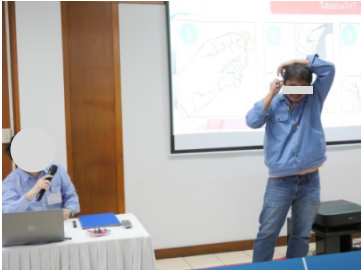
7. อชีวอนามัย และความ ปลอดภัย (ต่อ)			<p>ทบทวนความรู้ ความเข้าใจ และการป้องกันตนเองโดยการใช้อุปกรณ์ PPE ที่ทาง Safety จัดให้อย่างถูกต้องและปลอดภัย (ภาคผนวก ข.17) นอกจากนี้ โรงงานได้จัดให้มีการตรวจสมรรถภาพการได้ยิน (Audiogram) ซึ่งกำหนดไว้ในการตรวจสุขภาพทั่วไปประจำปี โดยในปี พ.ศ.2567 จัดให้มีการตรวจสุขภาพทั่วไประหว่างเดือนสิงหาคม ถึงกันยายน พ.ศ.2567 โดยแบ่งเป็น 2 กลุ่ม ดังนี้</p> <p>1) กลุ่มที่ทำงานในพื้นที่สัมผัสเสียงดัง (โครงการอนุรักษ์การได้ยิน) โดยมีพนักงานเข้ารับการตรวจ จำนวน 39 คน ผลปกติ 11 ผิดปกติ 28 คน สำหรับพนักงานที่มีผลผิดปกติ โรงงานดำเนินการติดต่อทางโรงพยาบาล โดยจะทำการตรวจซ้ำ ในเดือนมกราคม พ.ศ.2568</p> <p>2) กลุ่มที่ทำงานในพื้นที่โรงงานที่ไม่ได้สัมผัสเสียงดัง เช่น ห้องทดลอง ห้องควบคุม สำนักงาน (ทำการตรวจเพื่อให้มีข้อมูลพื้นฐานกรณีที่พนักงานต้องหมุนเวียนไปปฏิบัติงานในพื้นที่ที่มีเสียงดัง) โดยมีพนักงานเข้ารับ</p>

<p>การอบรมโครงการอนุรักษ์การได้ยิน</p>

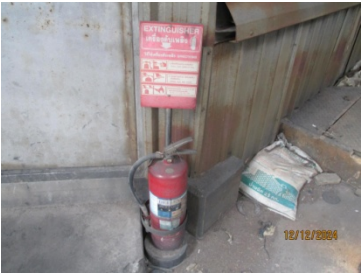
- กำหนดวิธีการเตรียมรับสถานการณ์เมื่อเกิด เหตุเพลิงไหม้ภายในโรงงาน และมีการฝึกซ้อม ปีละ 1 ครั้ง	- โรงงานจัดให้มีแผนป้องกันและระงับอัคคีภัย (ภาคผนวก ข.20) และมีการฝึกซ้อมแผนอพยพ กรณีเกิดเพลิงไหม้ภายในโรงงาน เป็นประจำ ทุกปี โดยในปี พ.ศ.2567 โรงงานทำการฝึกซ้อม อพยพ กรณีเกิดเพลิงไหม้ ในวันที่ 5 กรกฎาคม พ.ศ.2567 (ภาคผนวก ข.21) และจัดให้มีการ ตรวจสอบอุปกรณ์ดับเพลิงให้อยู่ในสภาพ พร้อมใช้งานเป็นประจำ (ภาคผนวก ข.22)	- ไม่มีปัญหา อุปสรรคในการ ดำเนินการ

ถังดับเพลิง

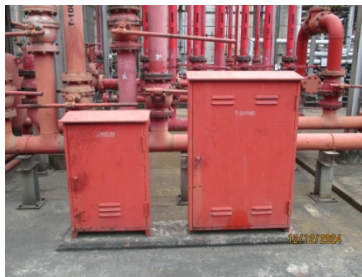
<p>ตู้เก็บอุปกรณ์ดับเพลิง</p>

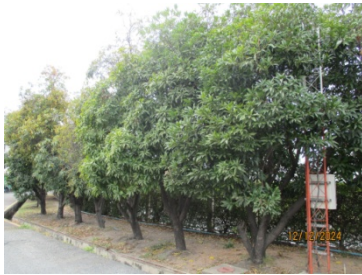
<p>ถังไฟม</p>
8. การจัดการพื้นที่ สีเขียว		- กำหนดให้มีพื้นที่สีเขียวภายในโรงงาน ไม่น้อยกว่า ร้อยละ 5 ของพื้นที่ทั้งหมด	- โรงงานจัดให้มีพื้นที่สีเขียวภายในโรงงาน คิดเป็น ร้อยละ 10.49 ของพื้นที่ทั้งหมด (ภาคผนวก ข.23)	- ไม่มีปัญหา อุปสรรคในการ ดำเนินการ

<p>พื้นที่สีเขียว</p>

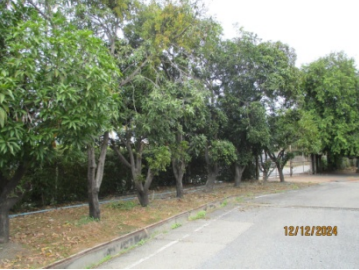
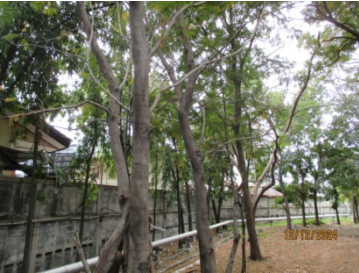
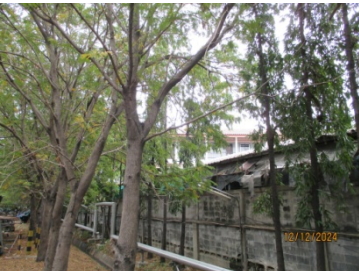
<p>พื้นที่สีเขียว</p>
