## บทที่ 1

#### 1.1 ความเป็นมาของโครงการ

โครงการโรงงานผลิตเหล็กทุบขึ้นรูป ของบริษัท สมบูรณ์ แอ็ดวานซ์ เทคโนโลยี จำกัด (มหาชน) ตั้งอยู่ในนิคมอุตสาหกรรมอีสเทิร์นซีบอร์ด (ระยอง) (ต่อไปจะเรียกว่า “นิคมฯ” แทน) ตำบล ตาสีห์ อำเภอบฉกแดง จังหวัดระยอง ได้ดำเนินการจัดทำรายงานการประเมินผลกระทบสิ่งแวดล้อมเสนอต่อสำนักงานนโยบายและแผนทรัพยากรธรรมชาติและสิ่งแวดล้อม (สผ.) และได้รับความเห็นชอบ ตามหนังสือที่ ทส 1009.3/996 ลงวันที่ 26 มกราคม พ.ศ. 2559 (ดังภาคผนวก ก)

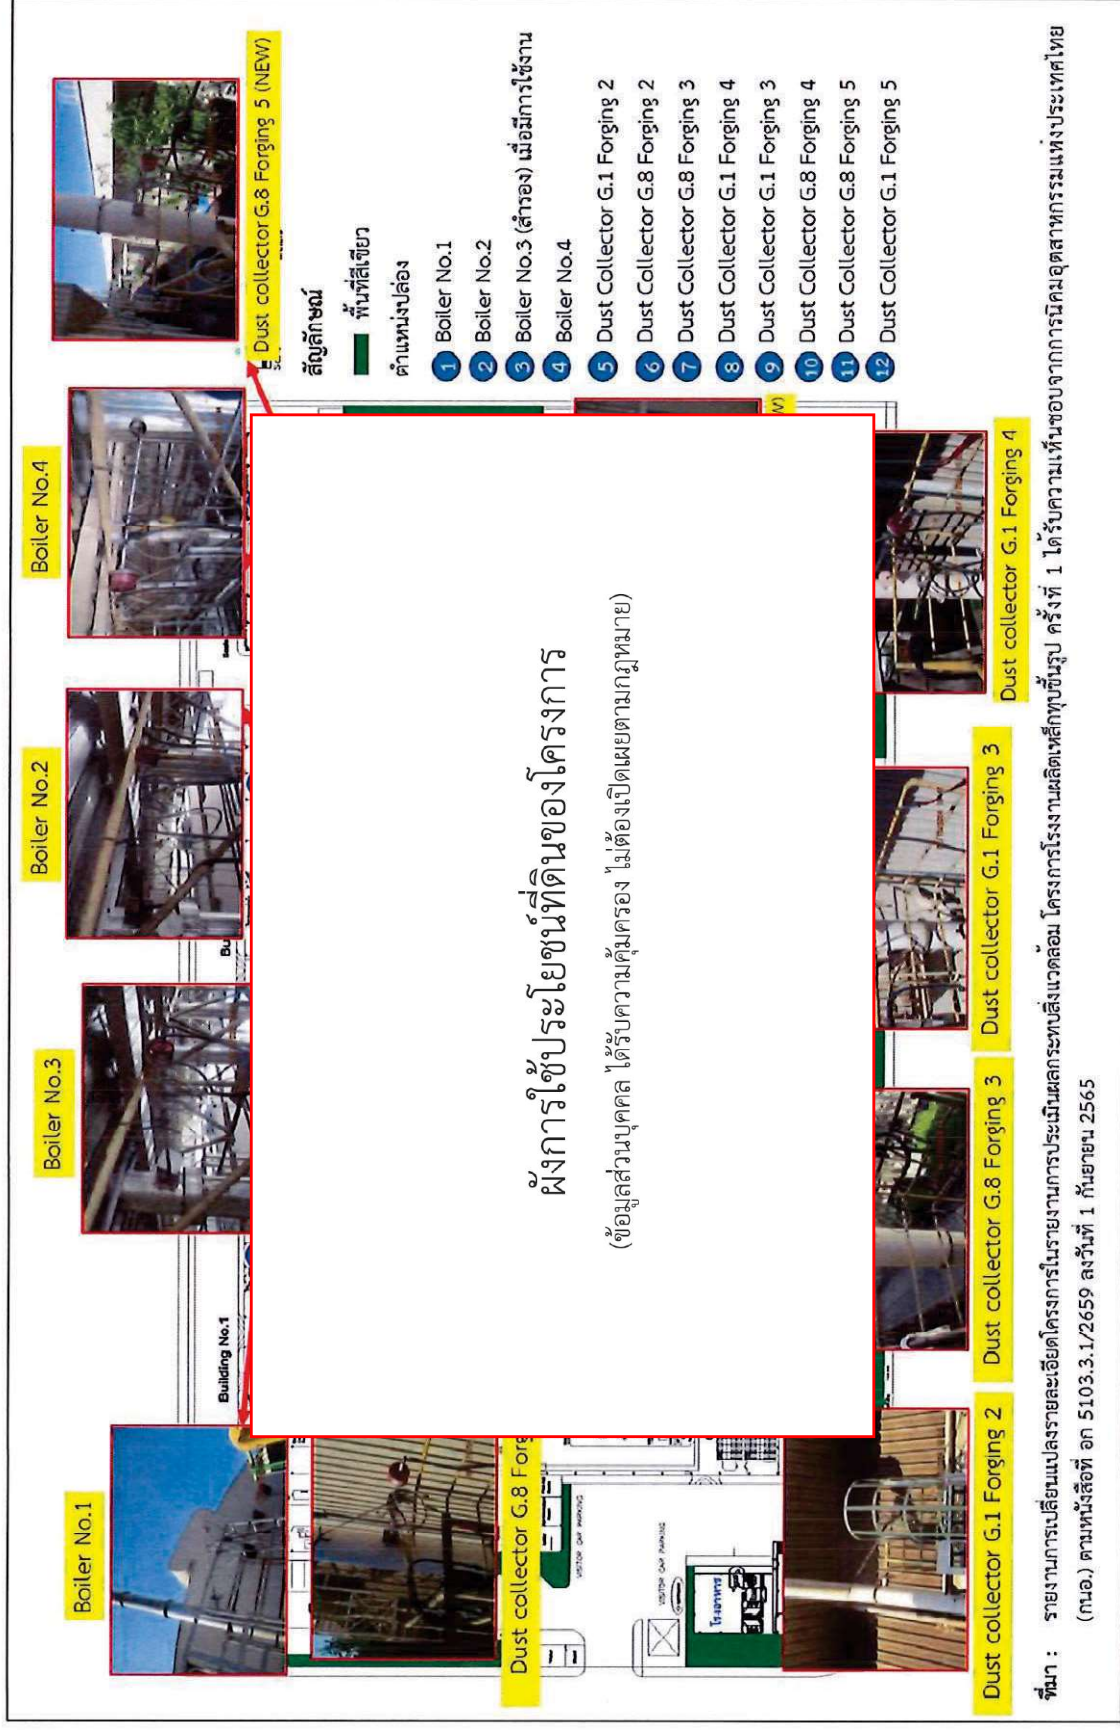
รูปที่ 3.2.1-1 ตำแหน่งปล่องของโครงการ

-ก๊าซซัลเฟอร์ไดออกไซด์ จากปล่องหม้อน้ำ 1, 2, 3 และ 4 พบว่า มีค่าน้อยกว่า 0.0001 ส่วนในล้านส่วน ซึ่งมีค่าไม่เกินมาตรฐานที่กำหนดไว้ในรายงานการประเมินผลกระทบสิ่งแวดล้อมของโครงการ (กำหนดไว้ไม่เกิน 2 มิลลิกรัม/ลูกบาศก์เมตร) และมีค่าอยู่ในมาตรฐานตามประกาศกระทรวงอุตสาหกรรม เรื่อง กำหนดค่าปริมาณของสารเจือปนในอากาศที่ระบายออกจากโรงงาน พ.ศ. 2549 ที่กำหนดไว้ไม่เกิน 60 ส่วนในล้านส่วน

-ก๊าซออกไซด์ของไนโตรเจน จากปล่องหม้อน้ำ 1, 2, 3 และ 4 พบว่า มีค่า 1.892 , 2.857 , 2.874 และ 2.894 ส่วนในล้านส่วน ตามลำดับ ซึ่งผลตรวจวัดมีค่าอยู่ในมาตรฐานตามประกาศกระทรวงอุตสาหกรรม เรื่อง กำหนดค่าปริมาณของสารเจือปนในอากาศที่ระบายออกจากโรงงาน พ.ศ. 2549 ที่กำหนดไว้ไม่เกิน 200 ส่วนในล้านส่วน และไม่เกินค่าควบคุมในรายงานการประเมินผลกระทบสิ่งแวดล้อมของโครงการ ซึ่งกำหนดไว้ไม่เกิน 40 ส่วนในล้านส่วน

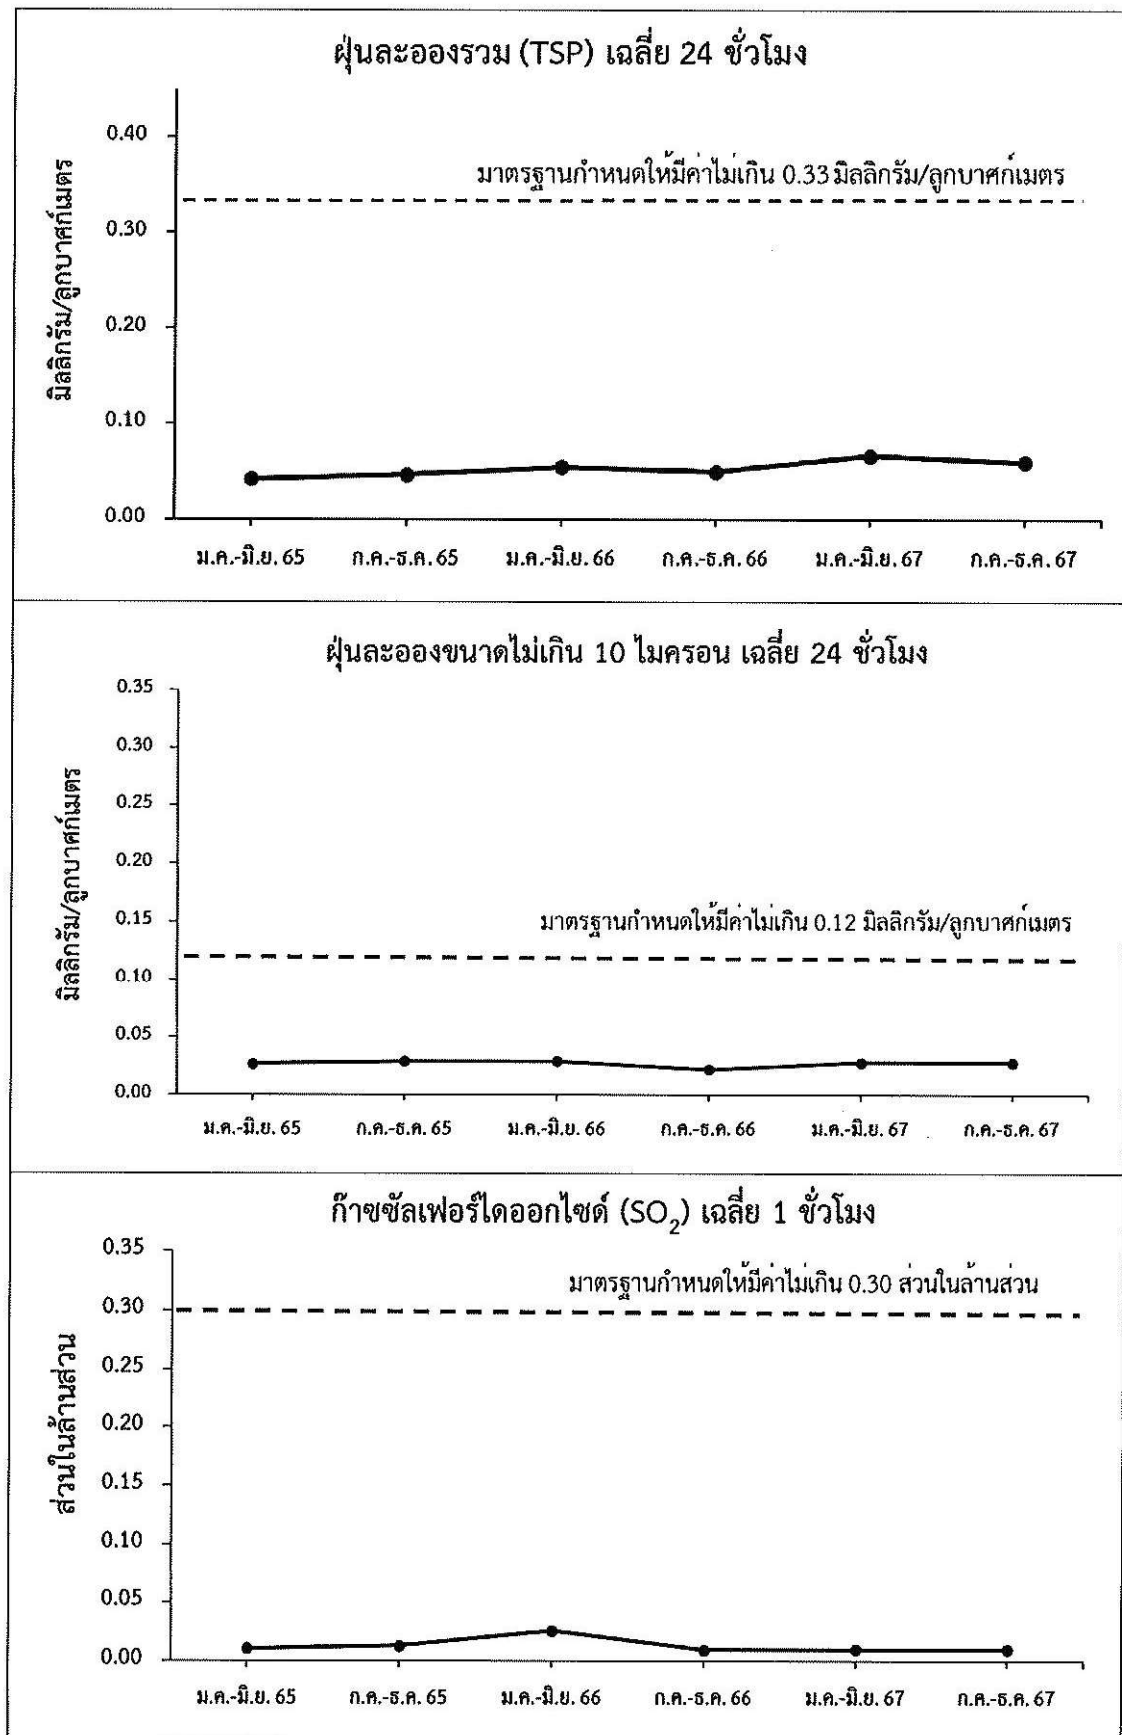
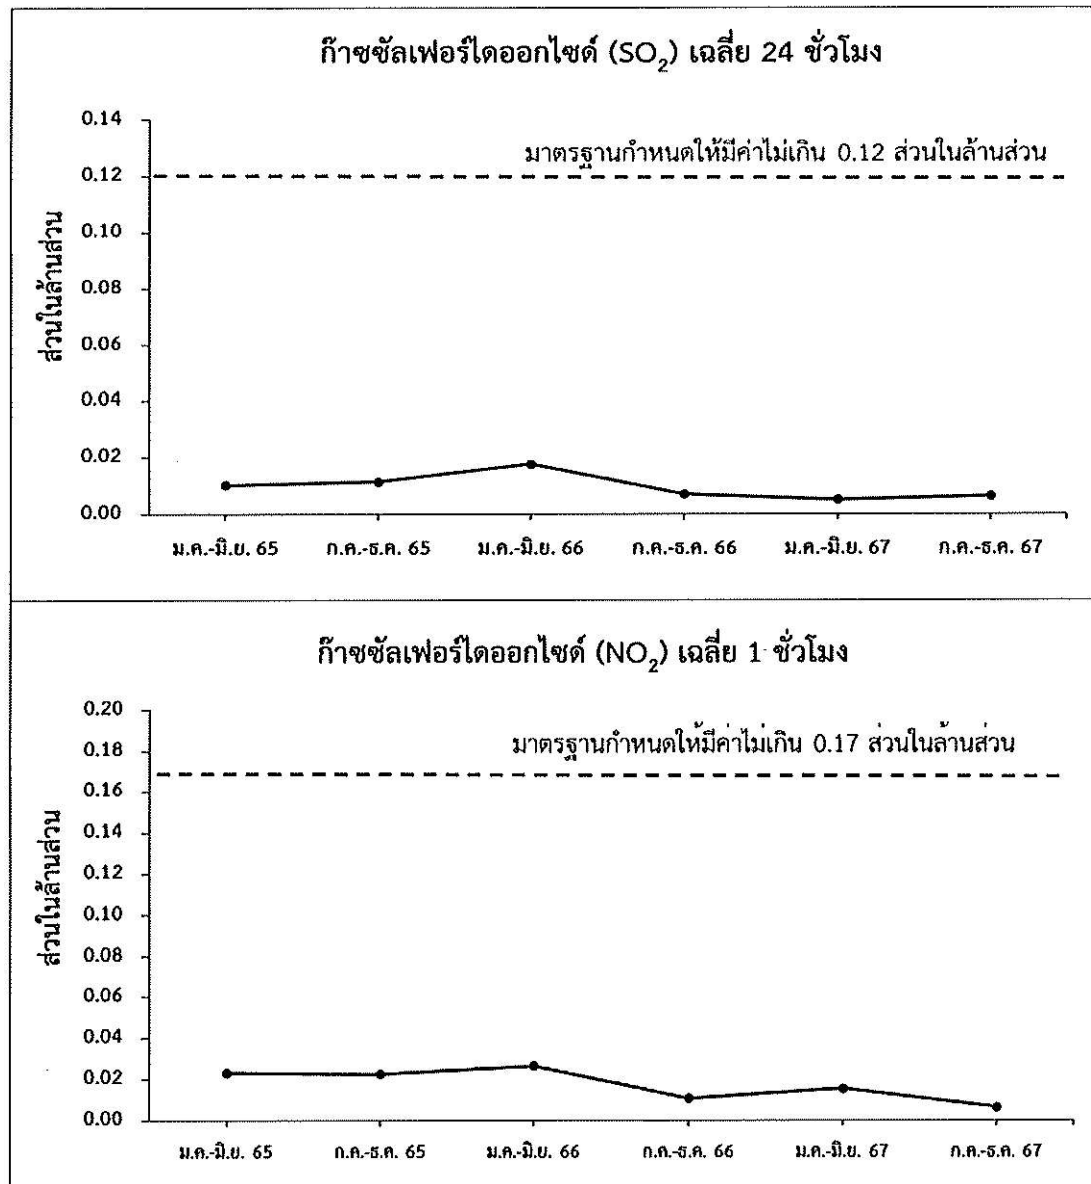
รูปที่ 3.2.1-4 ผลการตรวจวัดคุณภาพอากาศบริเวณวัดศรีพุ่มโพธิ์

(4) ก๊าซออกไซด์ของไนโตรเจน ค่าเฉลี่ย 1 ชั่วโมง พบว่า มีค่าอยู่ในช่วง 0.0020-0.0064 ส่วนในล้านส่วน ดังตารางที่ 3.2.1-8 ซึ่งมีค่าอยู่ในมาตรฐานตามประกาศคณะกรรมการสิ่งแวดล้อมแห่งชาติ ฉบับที่ 33 (พ.ศ. 2552) เรื่อง กำหนดค่ามาตรฐานค่าก๊าซไนโตรเจนไดออกไซด์ในบรรยากาศโดยทั่วไป กำหนดให้มีค่าไม่เกิน 0.17 ส่วนในล้านส่วน

เมื่อเปรียบเทียบผลการตรวจวัดคุณภาพอากาศในบรรยากาศย้อนหลัง (ดังรูปที่ 3.2.1-4) พบว่า ส่วนใหญ่มีค่าใกล้เคียงกันและมีค่าไม่เกินมาตรฐานที่กำหนดไว้

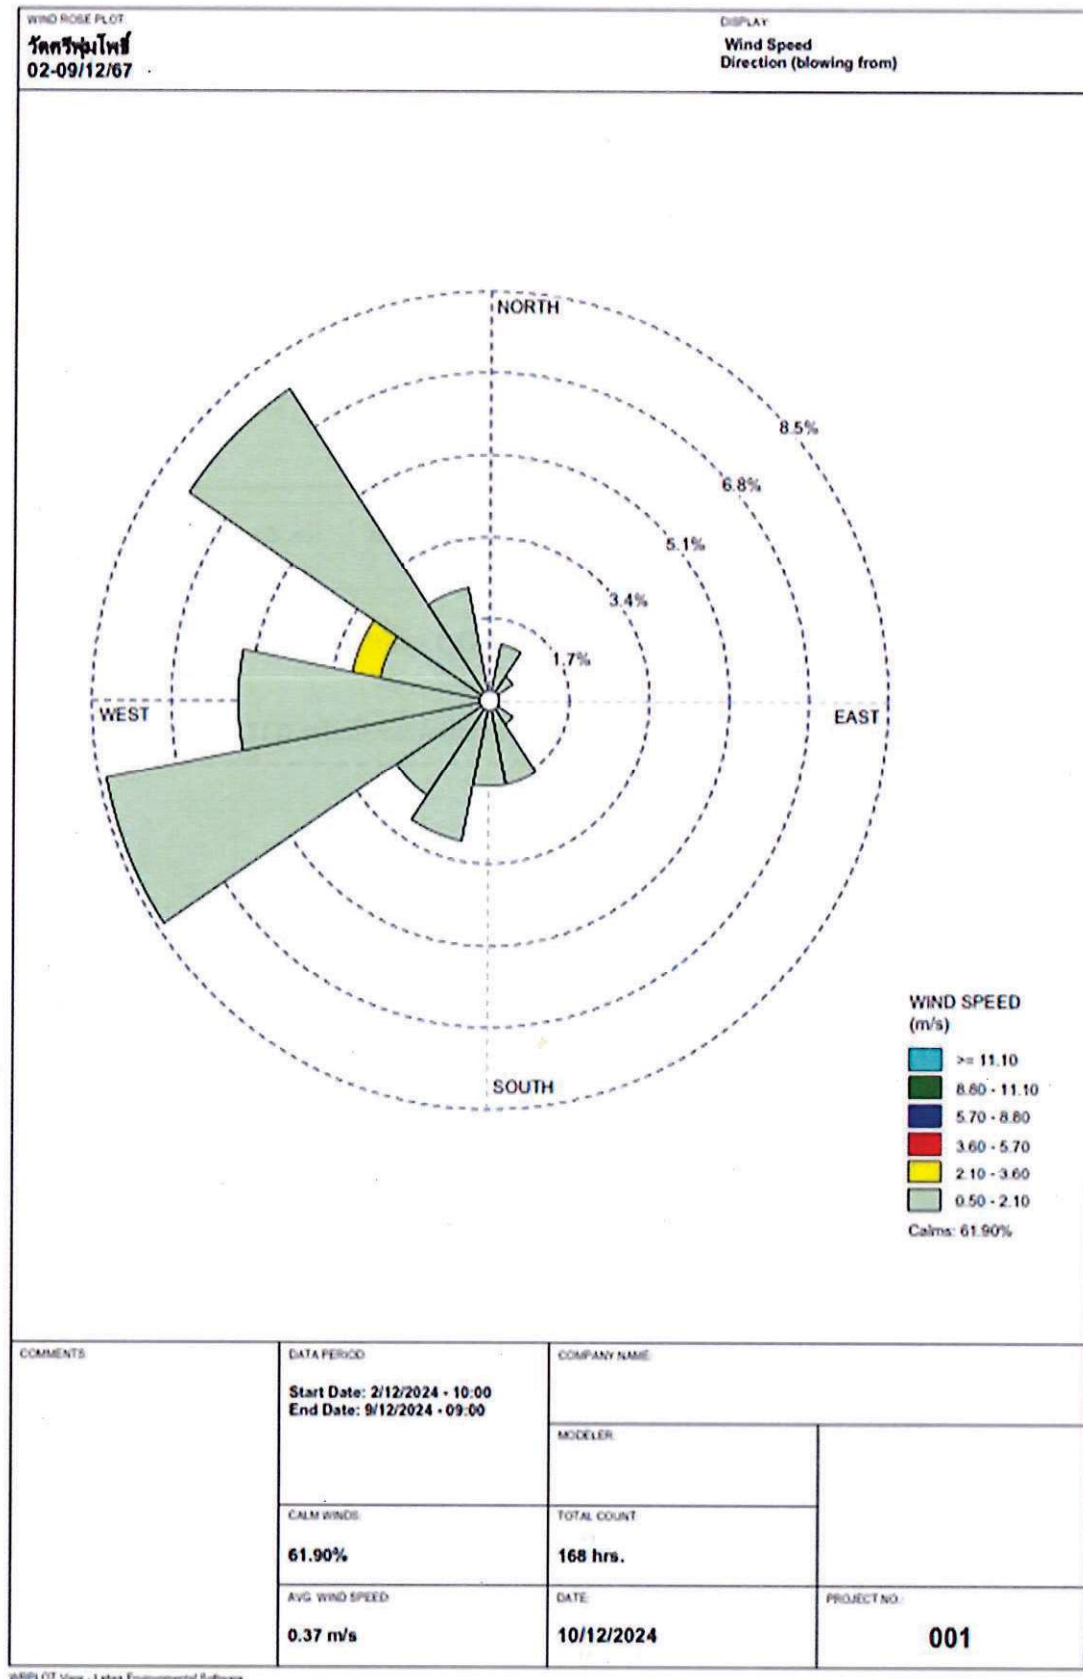
รูปที่ 3.2.1-5 ฝั่งความเร็วลมและทิศทางลมบริเวณวัดศรีชุมโพธิ์

ความเร็วลมและทิศทางลมในช่วงเวลาดังกล่าว บริเวณวัดศรีพุ่มโพธิ์ พบว่า มีค่าความเร็วลมอยู่ที่ 0-2.2 เมตร/วินาที โดยมีความเร็วลมเฉลี่ย 0.37 เมตร/วินาที ในส่วนของทิศทางลม พบว่า ส่วนใหญ่เป็นลมที่พัดมาจากทิศตะวันตกเฉียงใต้ไปทางทิศตะวันตก และทิศตะวันตกเฉียงเหนือแสดงดังรูปที่ 3.2.1-5

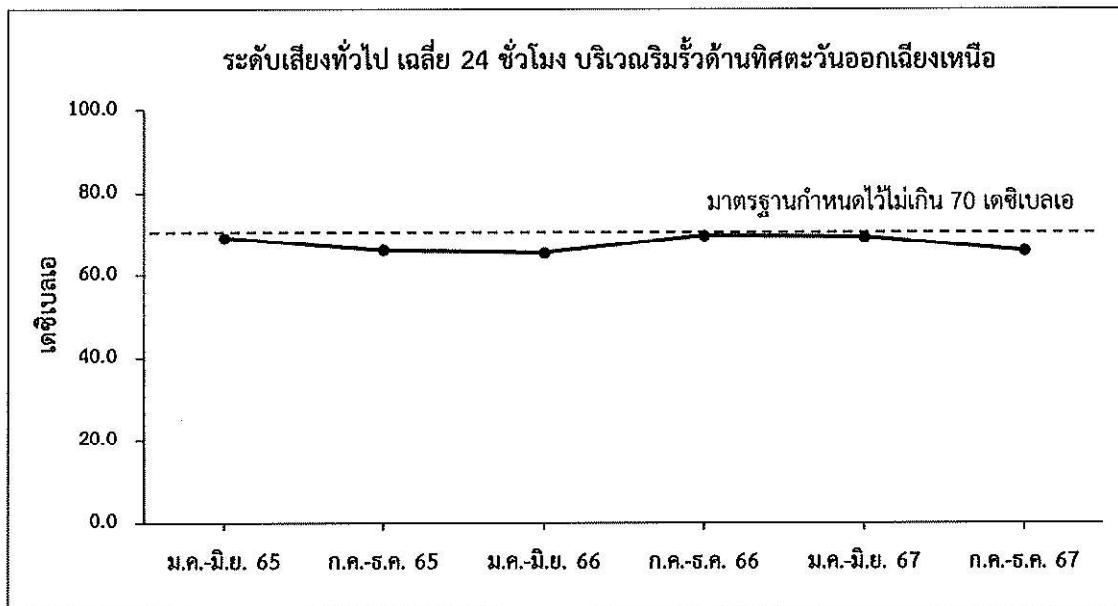
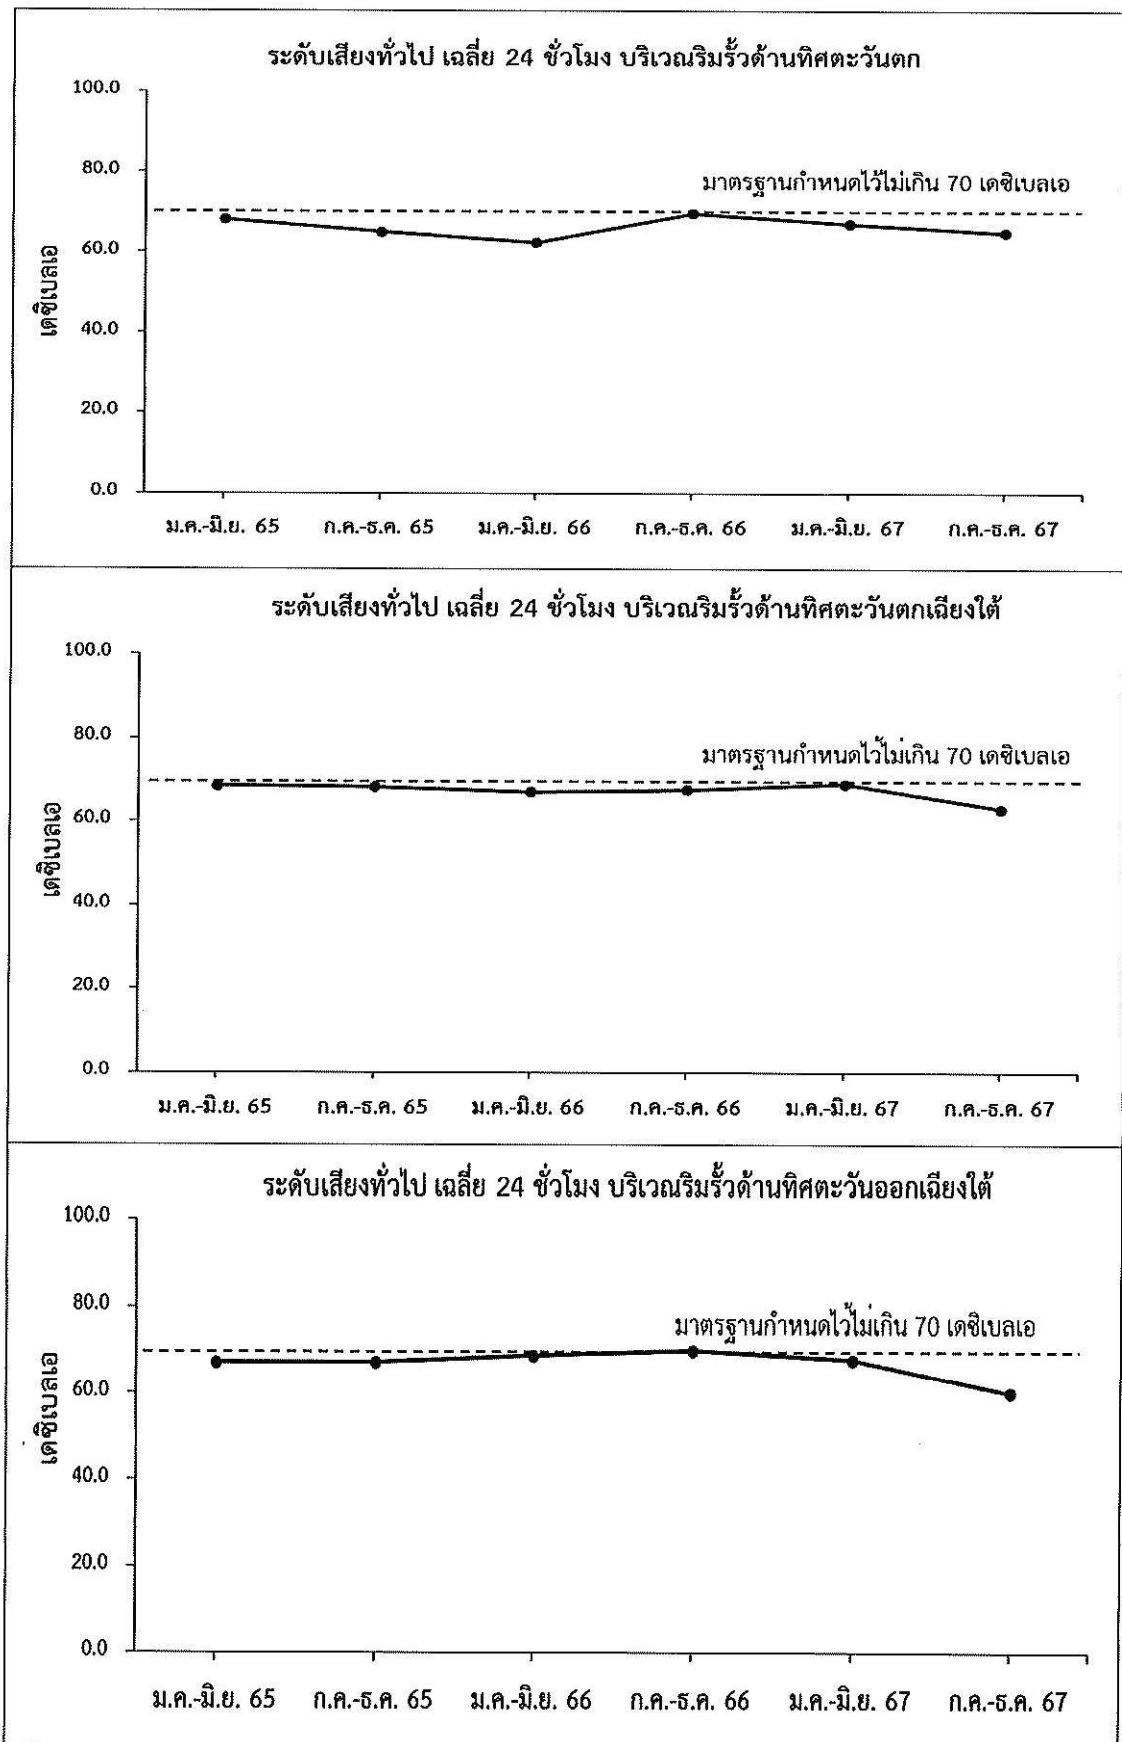
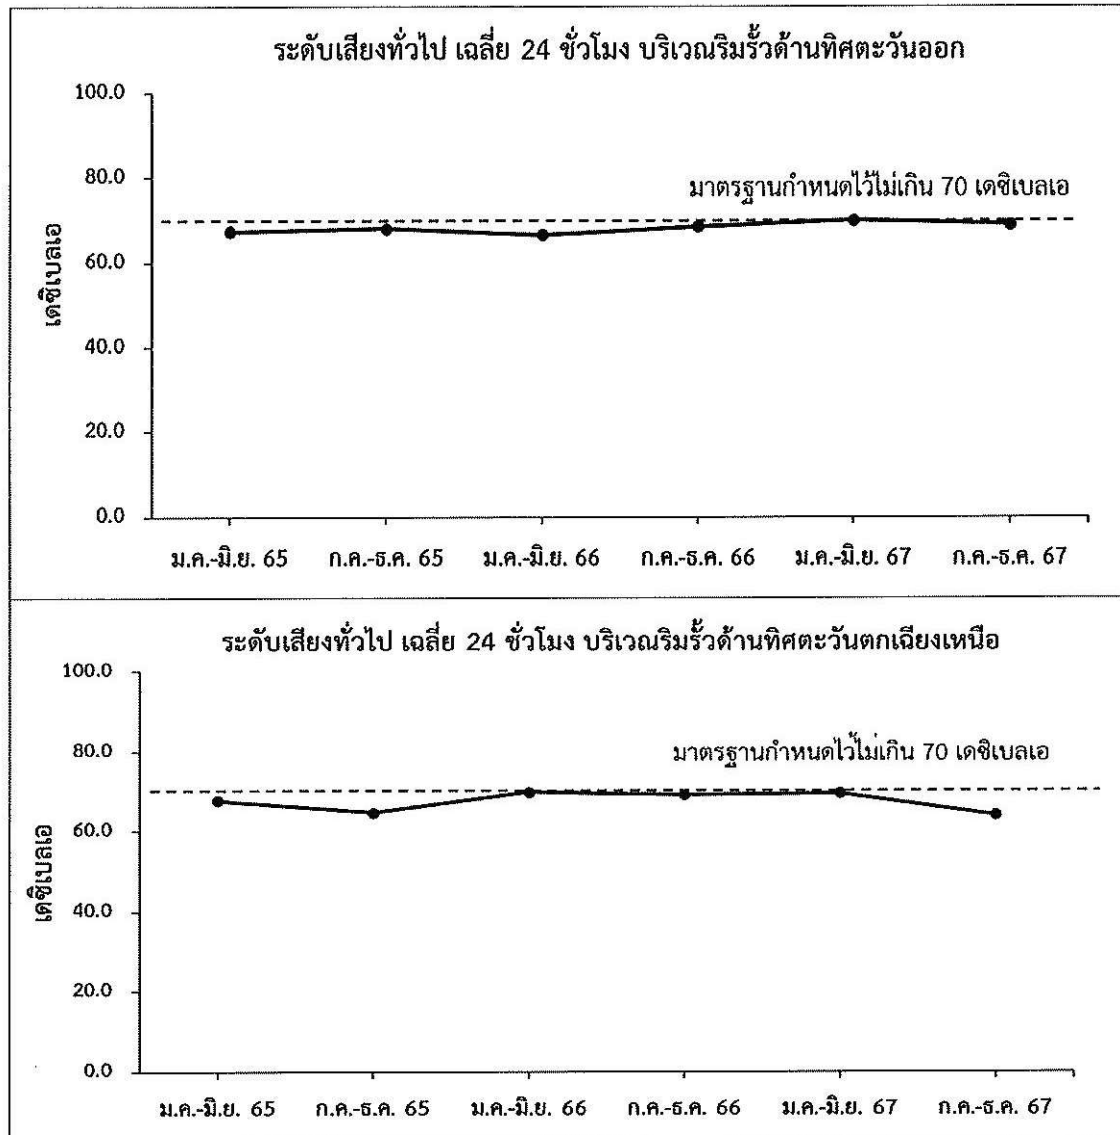
รูปที่ 3.2.2-2 ผลการตรวจวัดระดับเสียงบริเวณริมรั้วโรงงาน

เมื่อเปรียบเทียบผลการตรวจวัดระดับเสียงทั่วไปเฉลี่ย 24 ชั่วโมง ย้อนหลัง (ดังรูปที่ 3.2.2-2) พบว่า ส่วนใหญ่มีค่าใกล้เคียงกัน

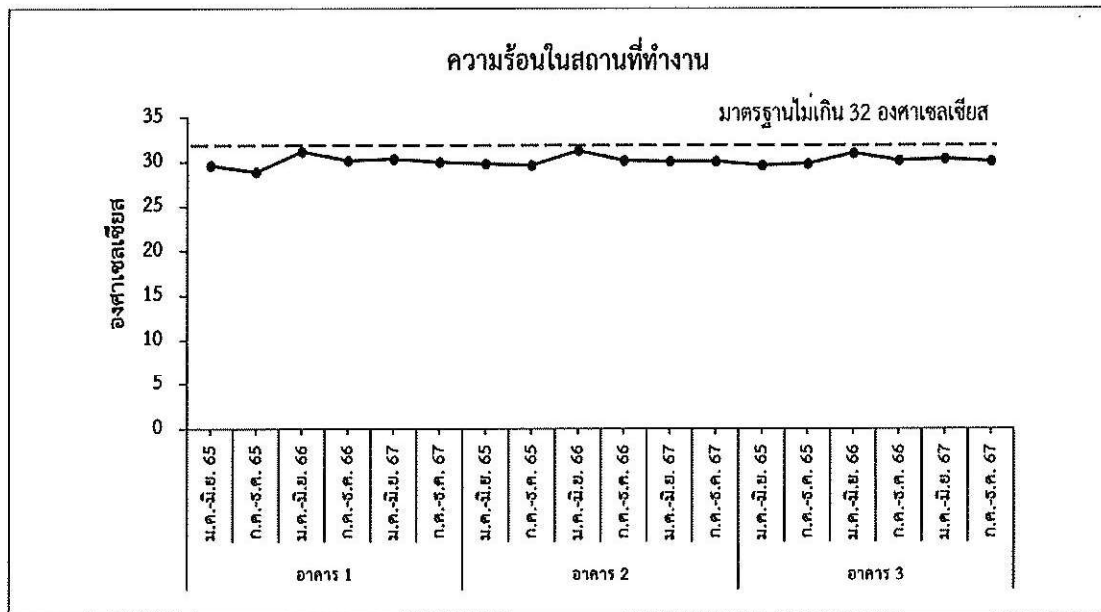
รูปที่ 3.2.4-5 ผลการตรวจวัดความร้อนในที่ทำงาน

ผลการตรวจวัดความร้อนในสถานที่ทำงาน เมื่อวันที่ 2-3 ธันวาคม พ.ศ. 2567 และวันที่ 11 ธันวาคม พ.ศ. 2567 ในพื้นที่ส่วนการผลิตภายในอาคาร 1-3 บริเวณเครื่องขึ้นรูปร้อนด้วยกระแสไฟฟ้า แสดงดังรูปที่ 3.2.4-4 และตารางที่ 3.2.4-2 พบว่า มีค่าอยู่ในช่วง 27.7-30.1 องศาเซลเซียส ซึ่งมีค่าอยู่ในมาตรฐานกำหนดไว้ไม่เกิน 32 องศาเซลเซียส (ประเภทงานปานกลาง) อ้างอิงกฎกระทรวง กำหนดมาตรฐานในการบริหาร จัดการ และสภาพแวดล้อมในการทำงานเกี่ยวกับความร้อน แสงสว่าง และเสียง พ.ศ. 2559 เมื่อเปรียบเทียบผลการตรวจวัดความร้อนในสถานที่ทำงานย้อนหลัง (ดังรูปที่ 3.2.4-5) พบว่า มีค่าใกล้เคียงกันและอยู่ในเกณฑ์มาตรฐานที่กำหนดไว้

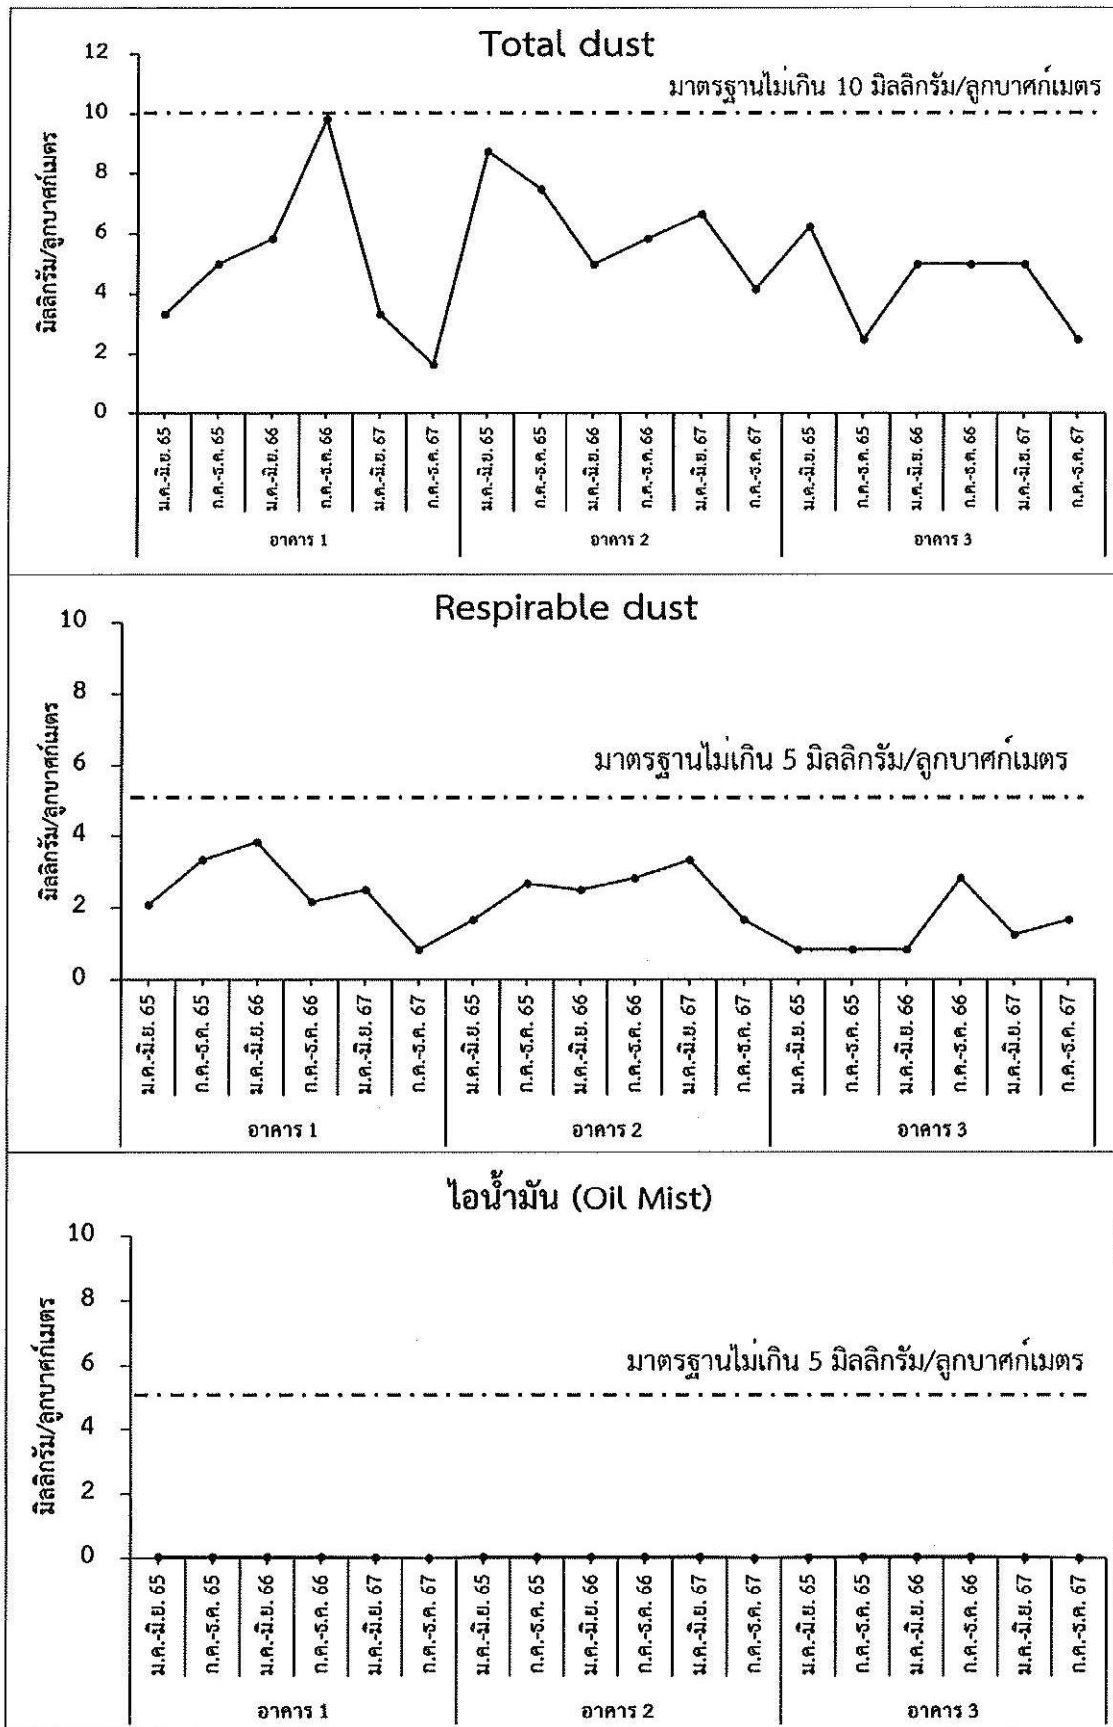
รูปที่ 3.2.4-7 ผลตรวจวัดคุณภาพอากาศในที่ทำงาน

-ไอน้ำมันในสถานที่ทำงาน ในพื้นที่ส่วนการผลิตภายในอาคาร 1-3 บริเวณพื้นที่ติดตั้งเครื่องขบแข็งผิว พบว่า มีค่าอยู่ในช่วง 0.020-0.041 มิลลิกรัม/ลูกบาศก์เมตร ซึ่งมีค่าอยู่ในมาตรฐานอ้างอิงตาม Recommendation of Occupational Exposure Limits (2017-2018) The Japan Society for Occupational Health ซึ่งกำหนดไว้ไม่เกิน 5 มิลลิกรัม/ลูกบาศก์เมตร

เมื่อเปรียบเทียบผลการตรวจวัดคุณภาพอากาศในสถานที่ทำงานย้อนหลัง (ดังรูปที่ 3.2.4-7) พบว่า มีค่าใกล้เคียงกันและอยู่ในเกณฑ์มาตรฐานที่กำหนดไว้
