บทที่ 2

ผลการปฏิบัติตามมาตรการป้องกันและแก้ไขผลกระทบสิ่งแวดล้อม และมาตรการติดตามตรวจสอบผลกระทบสิ่งแวดล้อม

ตารางที่ 2-1 ผลการตรวจสอบการปฏิบัติตามมาตรการและเงื่อนไขด้านสิ่งแวดล้อม

ประทานบัตรที่ 33121/16128 ของบริษัท ยูนิโสม จำกัด

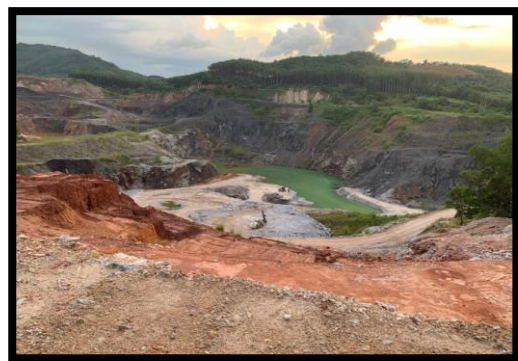
รูปที่ 2-13 ชุมเหมือง

มาตรการป้องกันและแก้ไข ผลกระทบสิ่งแวดล้อมที่กำหนด	รายละเอียดการปฏิบัติ	ผลการปฏิบัติ/เหตุผลที่ไม่ปฏิบัติ/ ข้อพิจารณาอื่นๆ
1.ทรัพยากรสิ่งแวดล้อมทางกายภาพ 1.1 สภาพภูมิประเทศ 1) กำหนดขอบเขตพื้นที่บริเวณที่ทำการปรับระดับให้มีความ เหมาะสมต่อการใช้งาน เพื่รองรับกิจกรรมตามแผนผังทำ เหมืองและกำหนดพื้นที่เว้นการทำเหมืองระยะ 10 ม. โดยรอบพื้นที่โครงการ และพื้นที่ไม่มีกิจกรรมการทำเหมืองให้ รักษาสภาพภูมิประเทศเดิมไว้ (รูปที่ 1 ถึงรูปที่ 13)	ได้ทำการกำหนดขอบเขตพื้นที่บริเวณที่ทำการ ปรับระดับให้มีความเหมาะสมต่อการใช้งาน และพื้นที่ไม่มีกิจกรรมการทำเหมืองให้รักษา สภาพภูมิประเทศเดิมไว้ (รูปที่ 2-13)

5) หน้าเหมืองตามแผนผังโครงการกำหนดอย่างเคร่งครัด. โดย ในชั้นเปลือกดินจะมีชั้นบันไดสูงไม่เกิน 5 ม. ความกว้างไม่ น้อยกว่า 5 ม. ความลาดเอียงทั้งหมดของชั้นหน้าดิน ไม่เกิน 35 องศา และในชั้นแร่ยับยั้งและแอนไฮโดรต์ จะเปิดทำเหมืองในลักษณะชั้นบันได กำหนดให้ชั้นบันไดสูงไม่ เกิน 5 ม. และมีความกว้างของแต่ละชั้นไม่น้อยกว่า 4 ม. ความลาดชันรวมของหน้าเหมืองไม่เกิน 45 องศา	ได้ปฏิบัติตามแผนผังโครงการกำหนดอย่าง เคร่งครัด (รูปที่ 2-13)

มาตรการป้องกันและแก้ไข ผลกระทบสิ่งแวดล้อมที่กำหนด	รายละเอียดการปฏิบัติ	ผลการปฏิบัติ/เหตุผลที่ไม่ปฏิบัติ/ ข้อพิจารณาอื่นๆ
8) ให้ตรวจสอบเสถียรภาพบริเวณพื้นที่ทำเหมืองให้มีความมั่นคงแข็งแรงและปลอดภัยอยู่เสมอ หากพบสิ่งบ่งชี้ที่อาจก่อให้เกิดความไม่เสถียรภาพของหน้าเหมืองได้ให้หลีกเลี่ยงการปฏิบัติงานในบริเวณดังกล่าว แล้วดำเนินการวิเคราะห์เสถียรภาพของหน้าเหมืองโดยละเอียดเพื่อประเมินว่าการทำงานในสภาพดังกล่าวมีความปลอดภัยหรือไม่หากไม่มีความปลอดภัยให้ดำเนินการปรับปรุง	ได้ทำการตรวจสอบเสถียรภาพบริเวณพื้นที่ทำเหมืองให้มีความมั่นคงแข็งแรงและปลอดภัยอยู่เสมอ (รูปที่ 2-13)

4) ออกแบบหน้าเหมืองให้ดินหน้าเหมืองตามแผนผัง โครงการทำเหมือง และควบคุมทิศทางการปลิวกระเด็นของ เศษหินให้ไปตกในเขตบริเวณพื้นที่หน้าเหมืองเท่านั้น	ได้ทำการออกแบบหน้าเหมืองตามแผนผัง โครงการทำเหมือง และได้ทำการควบคุมทิศ ทางการปลิวกระเด็นของเศษหิน (รูปที่ 2-13)

มาตรการป้องกันและแก้ไข ผลกระทบสิ่งแวดล้อมที่กำหนด	รายละเอียดการปฏิบัติ	ผลการปฏิบัติ/เหตุผลที่ไม่ปฏิบัติ/ ข้อพิจารณาอื่นๆ
1.5 ทรัพยากรดิน 1) เลือกดินที่เกิดขึ้นจากการเปิดหน้าเหมืองในแต่ละช่วงไปใช้ในการฟื้นฟูพื้นที่ตามแผนฟื้นฟูพื้นที่จากการทำเหมืองแร่ และในกรณีที่มีเปลือกดินเหลือจากการฟื้นฟูให้นำไปใช้ประโยชน์ในด้านอื่นๆ ได้ ให้นำเปลือกดินที่เกิดจากการดำเนินการทำเหมืองมาปรับสภาพพื้นที่บ่อเหมืองที่มีความลาดชัน และความลาดชันของพื้นที่เพื่อให้เกิดความปลอดภัย	ได้ทำการเลือกดินที่เกิดขึ้นจากการเปิดหน้าเหมืองในแต่ละช่วงไปใช้ในการฟื้นฟูพื้นที่ตามแผนฟื้นฟูพื้นที่จากการทำเหมืองแร่ และนำเปลือกดินมาปรับสภาพพื้นที่บ่อเหมืองที่มีความลาดชัน ให้ปลอดภัยมากขึ้น(รูปที่ 2-13)

5) ให้ตรวจสอบเสถียรภาพบริเวณพื้นที่ทำเหมืองให้มีความมั่นคงแข็งแรงและปลอดภัยอยู่เสมอ หากพบสิ่งบ่งชี้ที่อาจก่อให้เกิดความไม่เสถียรภาพของหน้าเหมืองได้ให้หลีกเลี่ยงการปฏิบัติงานในบริเวณดังกล่าว แล้วดำเนินการวิเคราะห์เสถียรภาพของหน้าเหมืองโดยละเอียดเพื่อประเมินว่าการทำงานในสภาพดังกล่าวมีความปลอดภัยหรือไม่หากไม่มีความปลอดภัยให้ดำเนินการปรับปรุง	ได้ทำการตรวจสอบเสถียรภาพบริเวณพื้นที่ทำเหมืองให้มีความมั่นคงแข็งแรงและปลอดภัยอยู่เสมอ (รูปที่ 2-13)

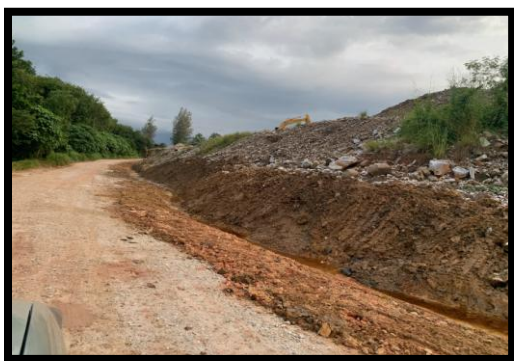
รูปที่ 2-14 คูระบายน้ำ

5) ให้ดูแลรักษาและตรวจสอบคูระบายน้ำที่ได้สร้างไว้แล้ว ให้อยู่ในสภาพที่สามารถระบายน้ำได้อย่างเต็มประสิทธิภาพ เพื่อป้องกันมิให้น้ำไหลออกนอกโครงการ หากพบว่ามีตะกอน สะสมอยู่ตามคูระบายน้ำจะต้องทำการขุดลอกออกทันที ทั้งนี้ ในช่วงฤดูฝนจะต้องมีการตรวจสอบเป็นประจำทุกครึ่งหลังฝนตก	ได้มีการดูแลรักษาและตรวจสอบคูระบายน้ำที่ ได้สร้างไว้แล้วให้อยู่ในสภาพที่สามารถระบาย น้ำได้อย่างเต็มประสิทธิภาพ (รูปที่ 2-14)

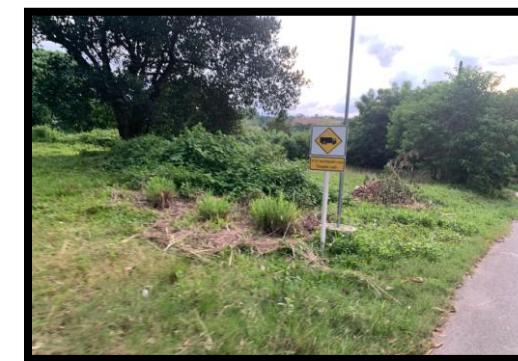
รูปที่ 2-15 ป้ายจำกัดความเร็ว

10) กำหนดน้ำหนักรถบรรทุกและความเร็วรถบรรทุกให้เป็นไปตามที่ทางราชการกำหนด โดยเฉพาะในช่วงถนนที่ผ่านชุมชนให้ใช้ความเร็วไม่เกิน 20 กม./ชม. พร้อมทั้งจัดหาใบปิดคลุมแร่ให้มีชิดตลอดเวลาที่มีการขนส่งการลำเลียงแร่	ได้ปฏิบัติตามให้น้ำหนักรถบรรทุกและความเร็วรถบรรทุกให้เป็นไปตามที่ทางราชการกำหนด ความเร็วไม่เกิน 20 กม./ชม. และมีการปิดคลุมแร่อย่างมิดชิด(รูปที่ 2-15)

2. คุณค่าการใช้ประโยชน์ของมนุษย์ 2.1 คมนาคม 1) กำหนดน้ำหนักรถบรรทุกและความเร็วรถบรรทุกให้เป็นไปตามที่ทางราชการกำหนด โดยเฉพาะเส้นทางภายในโครงการและเส้นทางภายนอกโครงการก่อนออกสู่ทางหลวงหมายเลข 41 ให้ใช้ความเร็วไม่เกิน 20 กม/ชม. ทั้งนี้เพื่อรักษาสภาพถนนไม่ให้เกิดการชำรุดเสียหายอีกทั้งก้าขับนกงานระมัดระวังเป็นพิเศษเพื่อป้องกันการพังกระจายของฝุ่นละออง และอุบัติเหตุที่จะเกิดขึ้น	ได้ทำการกำหนดน้ำหนักรถบรรทุกและความเร็วรถบรรทุกให้เป็นไปตามที่ทางราชการกำหนด ความเร็วไม่เกิน 20 กม/ชม. อย่างเคร่งครัด (รูปที่ 2-15)

5) จัดทำและดูแลรักษาป้ายเตือนต่างๆ ของโครงการ เช่น ป้ายเตือนภัยให้ระวังรถบรรทุก ป้ายจำกัดความเร็วรถบริเวณเส้นทางขนส่งแร่ก่อนถึงทางเข้า-ออกโครงการ หากเกิดการชำรุดเสียหายให้รีบดำเนินการซ่อมแซมโดยทันที	ได้ทำการจัดทำและดูแลรักษาป้ายเตือนต่างๆ ของโครงการให้อยู่ในสภาพดีอยู่เสมอ (รูปที่ 2-15,2-22)

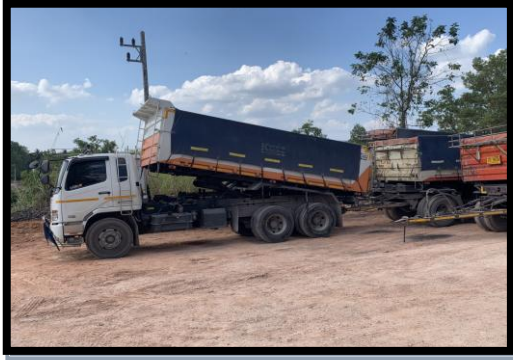
รูปที่ 2-16 รถขนส่งแร่คลุ้มผ้าใบ

2) การบรรทุกทุกครั้งจะต้องทำการปิดคลุมผ้าใบให้มิดชิดรวมทั้งจะต้องปิดฝากระบะข้างและท้ายของรถบรรทุกให้เรียบร้อย ทั้งนี้เพื่อป้องกันการตกหล่นของแร่หรือการพังกระจายของฝุ่นละออง	ได้ทำการปิดคลุมผ้าใบให้มิดชิดรวมทั้งปิดฝากระบะข้างและท้ายของรถบรรทุกให้เรียบร้อย (รูปที่ 2-16)

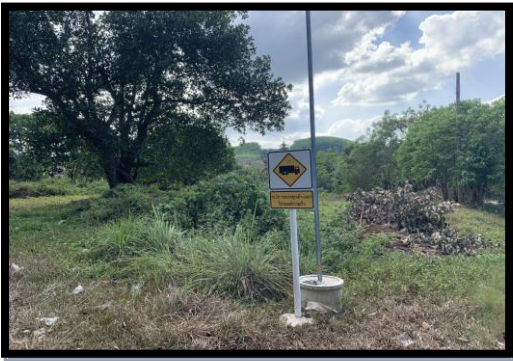
รูปที่ 2-18 ป้ายเตือนรถบรรทุก

4) ดูแลรักษาเส้นทางขนส่งแร่ภายในโครงการให้คงสภาพเป็นถนนผิวบดอัดแน่นพร้อมทั้งดูแลและบำรุงรักษาเส้นทางขนส่งแร่ให้อยู่ในสภาพดีตลอดระยะเวลาปฏิบัติงาน และดูแลรักษาเส้นทางทางเข้า-ออกพื้นที่โครงการก่อนออกสู่ทางหลวงหมายเลข 41	ได้ทำการดูแลรักษาเส้นทางขนส่งแร่ให้อยู่ในสภาพดีตลอดระยะเวลาปฏิบัติงานและดูแลรักษาเส้นทางทางเข้า-ออกพื้นที่โครงการก่อนออกสู่ทางหลวงหมายเลข 41 (รูปที่ 2-18)

4) ดูแลรักษาสภาพเส้นทางให้อยู่ในสภาพที่ใช้งานได้อยู่เสมอ และในกรณีเกิดการชำรุดเสียหายทางโครงการจะต้องรีบดำเนินการปรับปรุงทันที	ได้ทำการดูแลรักษาสภาพเส้นทางให้อยู่ในสภาพที่ใช้งานได้อยู่เสมอ และปรับปรุงทันทีเมื่อชำรุด (รูปที่ 2-18)

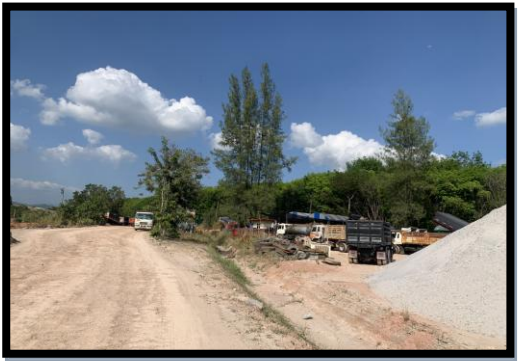
รูปที่ 2-19 แนวต้นไม้

7) ปลุกต้นไม้โตเร็วตามแนวเส้นทางขนส่ง หรือหน้าเหมืองที่ไม่มีการเปลี่ยนแปลงเพื่อเป็นแนวกันการฟุ้งกระจายของฝุ่นออกไปเป็นบริเวณกว้างและเป็นการช่วยในด้านทัศนียภาพอีกด้วย	ได้ทำการปลุกต้นไม้โตเร็วตามแนวเส้นทางขนส่ง (รูปที่ 2-19)

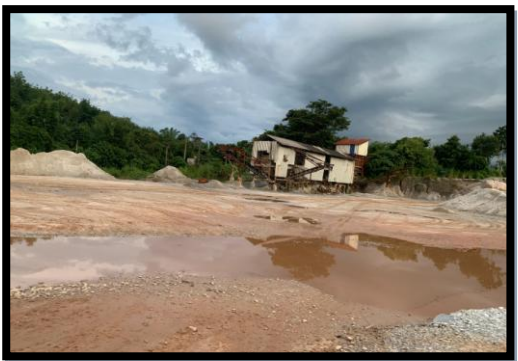
รูปที่ 2-21 โรงไม้ระบบปิด

11) โรงแต่งแร่ของโครงการจะต้องมีระบบป้องกันผลกระทบ สิ่งแวดล้อมที่ดีพร้อมทั้งดูแลเครื่องฉีดสเปรย์น้ำทุกจุดให้มีสภาพ ดีอยู่เสมอ และดูแลโรงแต่งแร่ให้เป็นไปตามประกาศกรม อุตสาหกรรมพื้นฐานและการเหมืองแร่	ได้ทำการดูแลโรงแต่งแร่ให้เป็นไปตามประกาศ กรมอุตสาหกรรมพื้นฐานและการเหมืองแร่(รูป ที่ 2-21)

12) ควบคุมการปล่อยฝุ่นจากโรงแต่งแร่ให้เกินมาตรฐาน ตาม ประกาศกระทรวงวิทยาศาสตร์ เทคโนโลยีและสิ่งแวดล้อม เรื่อง กำหนดมาตรฐานควบคุมการปล่อยฝุ่นละอองจากโรงโม่บด หรือย่อยหิน	ได้ทำการควบคุมการปล่อยฝุ่นจากโรงแต่งแร่ให้ เกินมาตรฐาน (รูปที่ 2-21)

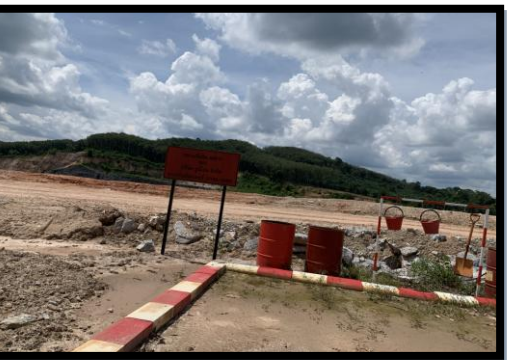
รูปที่ 2-23 สถานที่ผลิต ANFO

2) การจุดระเบิดแต่ละครั้งให้ออกแบบด้วยการใช้แก็ปไฟฟ้า ถ่วงเวลา และควบคุมปริมาณวัตถุระเบิดที่จุดระเบิดพร้อมกัน มากที่สุดไม่เกิน 25 กก./จังหวะถ่วง	ได้ทำการใช้แก็ปไฟฟ้าถ่วงเวลา และควบคุม ปริมาณวัตถุระเบิดที่จุดระเบิดพร้อมกันมาก ที่สุดไม่เกิน 25 กก./จังหวะถ่วง (รูปที่ 2-23)

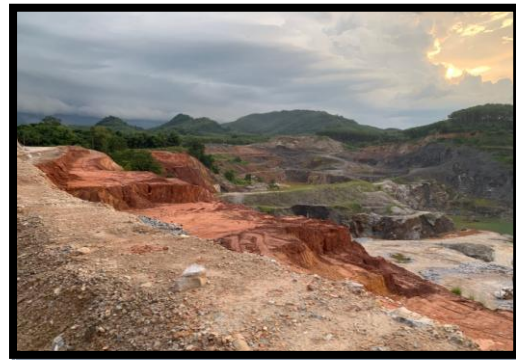
รูปที่ 2-25 คั่นทำนบ

2) กำหนดให้มีพื้นที่เก็บกองเปลือกดินบริเวณอักษร "ค" ทางด้านทิศเหนือของโครงการ ขนาด 8.2 ไร่ พร้อมจัดสร้างคันทำนบดินรอบพื้นที่เก็บกองเศษดินและเศษหิน ขนาดความกว้างคันดินประมาณ 2 ม. สูงประมาณ 1.5 ม. และสันคันทำนบดินกว้าง 1.5 ม.	ได้ทำการจัดให้มีพื้นที่เก็บกองเปลือกดินบริเวณอักษร "ค" ทางด้านทิศเหนือของโครงการ ขนาด 8.2 ไร่ พร้อมจัดสร้างคันทำนบดินรอบพื้นที่เก็บกองเศษดินและเศษหิน ขนาดความกว้างคันดินประมาณ 2 ม. สูงประมาณ 1.5 ม. และสันคันทำนบดินกว้าง 1.5 ม.(รูปที่ 2-25)

3) ให้นำเปลือกดินที่เกิดจากการดำเนินการทำเหมืองมาปรับสภาพพื้นที่บ่อเหมืองที่มีความปลอดภัย และนำไปใช้ประโยชน์ในพื้นที่โครงการ ส่วนดินที่เหลือให้นำไปจำหน่ายเป็นแร่พลอยได้	ได้ทำการนำเปลือกดินที่เกิดจากการดำเนินการทำเหมืองมาปรับสภาพพื้นที่บ่อเหมืองที่มีความปลอดภัย และนำไปใช้ประโยชน์ในพื้นที่โครงการ (รูปที่ 2-25)

9) ปลูกพืชคลุมดินหรือหญ้าแฝกบนแนวคันทำนบดินและบริเวณพื้นที่หน้าเหมืองที่ไม่มีกิจกรรมการทำเหมืองของโครงการเพื่อป้องกันผลกระทบด้านการชะล้างพังทลาย	ได้ทำการปลูกพืชคลุมดินหรือหญ้าแฝกบนแนวคันทำนบดินและบริเวณพื้นที่หน้าเหมืองที่ไม่มีกิจกรรมการทำเหมือง (รูปที่ 2-25)
