## บทที่ 2

# ผลการปฏิบัติตามมาตรการป้องกันและแก้ไขผลกระทบสิ่งแวดล้อม และมาตรการติดตามตรวจสอบผลกระทบสิ่งแวดล้อม

**ตารางที่ 2-1 ผลการตรวจสอบการปฏิบัติตามมาตรการและเงื่อนไขด้านสิ่งแวดล้อม**  
**ประทานบัตรที่ 32235/16360 โครงการเหมืองหินแร่ปซัม ของบริษัท เอ็นบีไอ ซัพพลาย จำกัด**  
**ร่วมแผนผังโครงการเดียวกันกับประทานบัตรที่ 32304/16411 โครงการทำเหมืองหินแร่ปซัมและเอนไไฮโดรต์**  
**ของบริษัทเหมืองแร่บุญญวัชร จำกัด ที่ ตำบลทุ่งทอง อำเภอนองบัว จังหวัดนครสวรรค์**

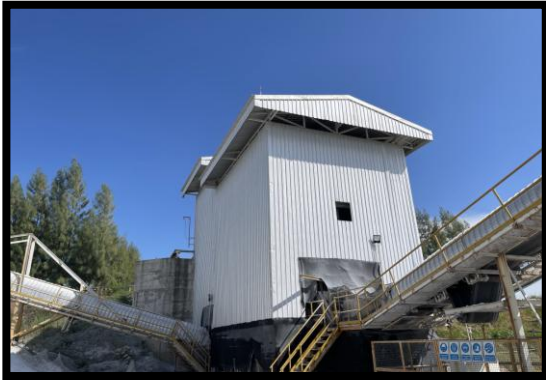
รูปที่ 2-17 โรงแต่งแร่ระบบปิด

2.7 โรงแต่งแร่ของโครงการรวมถึงยังรับแร่จะต้องมี การบำรุงรักษาระบบป้องกันและกำจัดฝุ่นให้มี ประสิทธิภาพที่ดีอยู่เสมอ พร้อมทั้งปิดคลุมอุปกรณ์ที่ กำเนิดฝุ่นและติดตั้งระบบสเปรย์ที่จุดกำเนิดฝุ่นต่างๆ ให้เป็นไปตามประกาศกรมอุตสาหกรรมพื้นฐานและ การเหมืองแร่ เรื่อง ให้โรงไม่บดหรือย่อยหินมีระบบ ป้องกันผลกระทบสิ่งแวดล้อม	-โรงแต่งแร่ของโครงการรวมถึงยังรับแร่มี การบำรุงรักษาระบบป้องกันและกำจัดฝุ่น ให้มีประสิทธิภาพที่ดีอยู่เสมอ พร้อมทั้งปิด คลุมอุปกรณ์ที่กำเนิดฝุ่นและติดตั้งระบบ สเปรย์ที่จุดกำเนิดฝุ่น (รูปที่2-17)

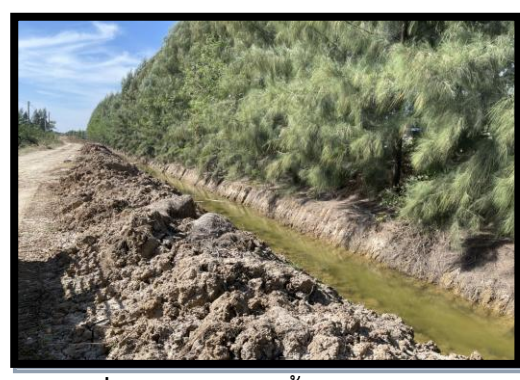
รูปที่ 2-18 คูระบายน้ำ

4.2 ขุดลอกตะกอนดินในบ่อดักตะกอนและระบาย น้ำของโครงการเป็นประจำ หรือหากพบว่าตะกอนมี ปริมาณ 1/3 ของบ่อ พร้อมทั้งดูแลรักษาคุ้ระบายน้ำ ให้อยู่ในสภาพดีเสมอ	-ขุดลอกตะกอนดินในบ่อดักตะกอนและระบาย น้ำของโครงการเป็นประจำ (รูปที่2-18)

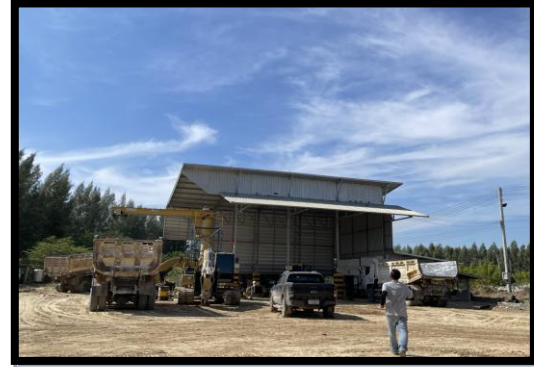
รูปที่ 2-22 โรงซ่อมบำรุง

2.2 ยานพาหนะ เครื่องจักรอุปกรณ์ ที่ก่อให้เกิดไอ เสียหรือฝุ่นละอองจำเป็นต้องได้รับการตรวจสอบ สภาพเครื่องยนต์อย่างสม่ำเสมอตามชนิดของ ยานพาหนะและเครื่องจักรกล	-มีการตรวจสอบยานพาหนะ เครื่องจักรและ อุปกรณ์ ที่ก่อให้เกิดไอเสียและฝุ่นละออง จำเป็นต้องได้รับการตรวจสอบสภาพ เครื่องยนต์อย่างสม่ำเสมอตามชนิดของ ยานพาหนะและ เครื่องจักรกล (รูปที่2-22)

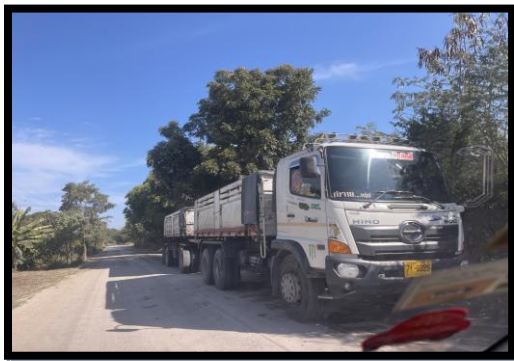
รูปที่ 2-23 รถบรรทุกทุกคลุมผ้าใบ

2.5 กำหนดน้ำหนักบรรทุกและความเร็วรถบรรทุกแร่ ให้เป็นไปตามที่ทางราชการกำหนด โดยเฉพาะ เส้นทางภายในและเส้นทางภายนอกโครงการ ก่อน ออกสู่ทางหลวงหมายเลข 225 ให้ใช้ความเร็วไม่เกิน 30 กม./ชม. พร้อมทั้งจัดทำผ้าใบปิดคลุมแร่ให้มิดชิด ตลอดเวลาที่มีการขนส่งแร่	-กำหนดน้ำหนักบรรทุกและความเร็ว รถบรรทุกแร่ให้เป็นไปตามที่ทางราชการ กำหนด โดยเฉพาะเส้นทางภายในและ เส้นทางภายนอกโครงการ ก่อนออกสู่ทาง หลวงหมายเลข 225 ให้ใช้ความเร็วไม่เกิน 30 กม./ชม. พร้อมทั้งจัดทำผ้าใบปิดคลุม แร่ให้มิดชิดตลอดเวลาที่มีการขนส่งแร่ (รูป ที่2-23)

6.2 มีการบรรทุกแร่ทุกครั้งจะต้องทำการปิดคลุม ผ้าใบให้มิดชิด รวมทั้งจะต้องปิดฝากระบะข้างและ ท้ายของรถบรรทุกให้เรียบร้อย ทั้งนี้เพื่อป้องกัน การตกหล่นของแร่หรือการฟุ้งกระจายของฝุ่น ละออง	-การบรรทุกแร่ทุกครั้งจะต้องทำการปิด คลุมผ้าใบให้มิดชิด รวมทั้งจะต้องปิดฝา กระบะข้างและท้ายของรถบรรทุกให้ เรียบร้อย(รูปที่2-23)

6.3 รถบรรทุกแร่ของโครงการจะต้องติดป้ายชื่อ โครงการและหมายเลขโทรศัพท์ไว้ที่รถให้สามารถ มองเห็นได้อย่างชัดเจน เพื่อรับข้อร้องเรียนจากผู้ ถนนร่วมกับโครงการ	-รถบรรทุกแร่ของโครงการจะต้องติดป้าย ชื่อโครงการและหมายเลขโทรศัพท์ไว้ที่รถ ให้สามารถมองเห็นได้อย่างชัดเจน (รูปที่2- 23)

มาตรการป้องกันและแก้ไข ผลกระทบสิ่งแวดล้อมที่กำหนด	รายละเอียดของการปฏิบัติ	เหตุผลที่ไม่ปฏิบัติ/ปฏิบัติไม่ ครบ/ เปลี่ยนแปลงการปฏิบัติและ ข้อเสนอแนะ
6.6 ควบคุมน้ำหนักรถบรรทุก และความเร็วรถบรรทุกให้เป็นไปตามที่ทางราชการกำหนด โดยเฉพาะเส้นทางภายในโครงการและเส้นทางภายนอกโครงการก่อนออกสู่ทางหลวงหมายเลข 225 ให้ใช้ความเร็วไม่เกิน 30 กม./ชม. ทั้งนี้เพื่อรักษาสภาพถนนไม่ให้เกิดการชำรุดอีกทั้งกำชับพนักงานระดับระวางเป็นพิเศษเพื่อป้องกันการฟุ้งกระจายของฝุ่นละอองและอุบัติเหตุที่จะเกิดขึ้น	-กำหนดน้ำหนักรถบรรทุกและความเร็วรถบรรทุกให้เป็นไปตามที่ทางราชการกำหนดโดยเฉพาะเส้นทางภายในโครงการ และเส้นทางภายนอกโครงการก่อนออกสู่ทางหลวงหมายเลข 225 ให้ใช้ความเร็วไม่เกิน 30 กม./ชม. (รูปที่ 2-23)

6.7 ทำการตรวจเช็ครถบรรทุกแร่ เช่น ระบบห้ามล้อระบบไฟฟ้าการทำงานของเครื่องยนต์ ระบบเกียร์ และอื่นๆ ให้อยู่ในสภาพที่ใช้งานได้ดี และปลอดภัยอยู่เสมอ	-ทำการตรวจเช็ครถบรรทุกแร่ให้อยู่ในสภาพที่ใช้งานได้ดี และปลอดภัยอยู่เสมอ (รูปที่2-23)

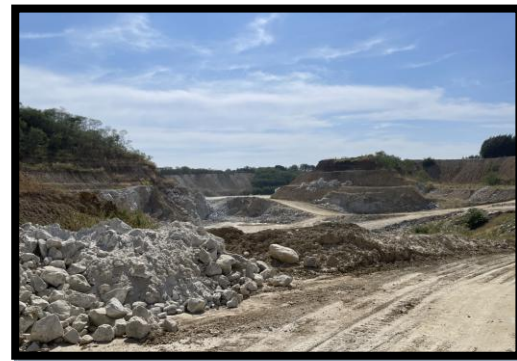
รูปที่ 2-24 หน้าเหมือง

1.2 เปิดหน้าเหมืองตามแผนผังโครงการกำหนด อย่างเคร่งครัด โดยเปิดทำเหมืองในลักษณะ ขั้นบันได กำหนดให้ชั้นบันไดสูงไม่เกิน 5 ม. และที่ ความกว้างของแต่ละชั้นไม่น้อยกว่า 5 ม. ความ ลาดชันรวมของหน้าเหมืองไม่เกิน 45 องศา (รูปที่1 ถึงรูปที่6)	-เปิดหน้าเหมืองตามแผนผังโครงการ กำหนดอย่างเคร่งครัด โดยเปิดทำเหมือง ในลักษณะขั้นบันได กำหนดให้ชั้นบันไดสูง ไม่เกิน 5 ม. และที่ความกว้างของแต่ละ ชั้นไม่น้อยกว่า 5 ม. ความลาดชันรวมของ หน้าเหมืองไม่เกิน 45 องศา(รูปที่2-24)

1.3 การขยายหน้าเหมืองให้กระทำในขอบเขตการ ผลิตแร่ในแต่ละช่วง เพื่อลดการเปลี่ยนแปลงสภาพ ภูมิประเทศอย่างรวดเร็ว	- ขยายหน้าเหมืองให้กระทำในขอบเขต การผลิตแร่ในแต่ละช่วง เพื่อลดการ เปลี่ยนแปลงสภาพภูมิประเทศอย่าง รวดเร็ว(รูปที่2-24)

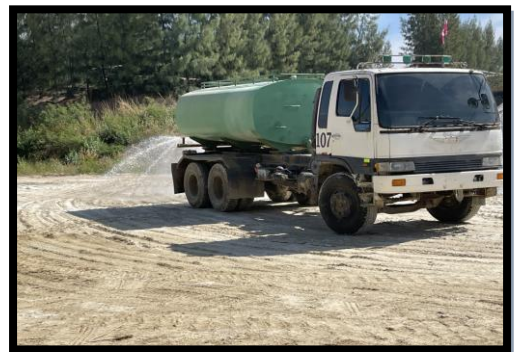
รูปที่ 2-25 รถขนส่งน้ำ

2.3 จัดให้มีรถบรรทุกน้ำ เพื่อใช้ฉีดพรมเส้นทาง ขนส่งแร่ในพื้นที่โครงการ บริเวณโรงโม่หิน และ เส้นทางขนส่งในช่วงที่เป็นถนนบดอัดจากโรงโม่หิน สู่พื้นที่ภายนอก อย่างน้อยวันละ 3-4 ครั้ง หรือ ตามความเหมาะสมกับสภาพภูมิอากาศ โดยให้ผิว ถนนมีความเปียกชื้นตลอดเวลา พร้อมทั้งให้ดูแล เก็บกวาดฝุ่น และปรับปรุงสภาพเส้นทางขนส่งแร่ และเส้นทางสาธารณะที่ใช้ในการขนส่งแร่ให้มี สภาพใช้งานได้ดีและปลอดภัยอยู่เสมอ	- มีรถบรรทุกน้ำ เพื่อใช้ฉีดพรมเส้นทางขนส่ง แร่ในพื้นที่โครงการ บริเวณโรงโม่หิน และ เส้นทางขนส่งในช่วงที่เป็นถนนบดอัดจากโรงโม่ หินสู่พื้นที่ภายนอก วันละ 3-4 ครั้ง (รูปที่2-25)

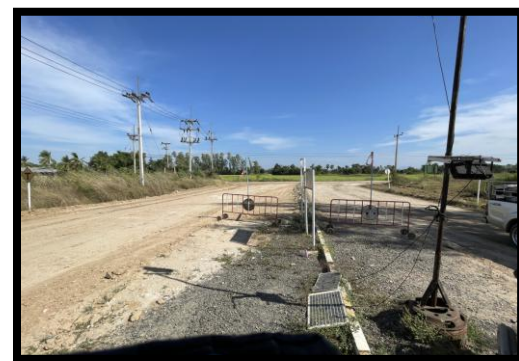
รูปที่ 2-28 ป้ายเตือนระเบิดหิน

มาตรการป้องกันและแก้ไข ผลกระทบสิ่งแวดล้อมที่กำหนด	รายละเอียดของการปฏิบัติ	เหตุผลที่ไม่ปฏิบัติ/ปฏิบัติไม่ครบ/ เปลี่ยนแปลงการปฏิบัติและ ข้อเสนอแนะ
3.2 ติดป้ายเตือนเขตการใช้วัตถุระเบิด พร้อมทั้งระบุ เวลาในการระเบิดไว้บริเวณริมเส้นทางด้านทิศเหนือของ พื้นที่โครงการ	-ติดป้ายเตือนเขตการใช้วัตถุระเบิด พร้อม ทั้งระบุเวลาในการระเบิดไว้บริเวณริม เส้นทางด้านทิศเหนือของพื้นที่โครงการ (รูปที่2-28)

3.4 กำหนดระยะเวลาระเบิดไม่เกินวันละ 1 ครั้งในช่วง เวลา 16.00-17.00 น. โดยจะต้องแจ้งให้พนักงานใน เหมืองทราบก่อนทุกคน พร้อมทั้งให้สัญญาณแจ้งเตือน ก่อนทำการระเบิดให้ได้ยินโดยทั่วกันในระยะ 500 ม. ก่อนและหลังการระเบิดอย่างน้อย 3 นาที หรือในกรณี ที่มีเหตุจำเป็นจะต้องเลื่อนเวลาระเบิดให้แจ้งหน่วยงาน ท้องถิ่นล่วงหน้า ได้แก่ผู้ใหญ่บ้านในท้องที่ องค์การ บริหารส่วนตำบล และสถานีตำรวจภูธรในท้องที่ รับทราบ	-กำหนดระยะเวลาระเบิดไม่เกินวันละ 1 ครั้งในช่วงเวลา 16.00-17.00 น. โดย จะต้องแจ้งให้พนักงานในเหมืองทราบก่อน ทุกคน พร้อมทั้งให้สัญญาณแจ้งเตือนก่อน ทำการระเบิดให้ได้ยินโดยทั่วกันในระยะ 500 ม.(รูปที่2-28)

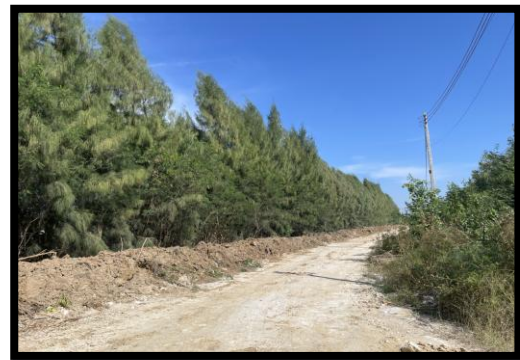
รูปที่ 2-34 คันทำนบดิน

4.3 ตะกอนที่ขุดลอกให้นำไปปรับปรุงคันทำนบ หรือ นำไปฟื้นฟูพื้นที่ผ่านการทำเหมืองเพื่อทำการปลูก ต้นไม้ต่อไป	-ตะกอนที่ขุดลอกให้นำไปปรับปรุงคันทำนบ (รูป ที่2-34)

4.4 ให้จัดสร้างคันทำนบดินและระบายน้ำ โดยรอบ พื้นที่โครงการ โดยขนาดคันทำนบดินด้านล่างกว้าง 4 เมตร สูง 1 เมตร สันคันด้านบนกว้าง 1 เมตร และคุ้ ระบายน้ำความกว้างท้องร่อง 1.5 เมตร ลึก 1 เมตร พร้อมทั้งปลูกต้นไม้จำนวน 3 แถว คือ บริเวณบนสัน คันทำนบ จำนวน 1 แถว ให้เลือกกล้าไม้ให้มีขนาดสูง กว่า 1 เมตร และบริเวณด้านล่างคันทำนบทั้ง 2 ด้าน	-ให้จัดสร้างคันทำนบดินและระบายน้ำ โดยรอบ พื้นที่โครงการ (รูปที่2-34)

4.5 ดูแลรักษาค้นทำนบดินทางด้านทิศเหนือ ทิศตะวันตก และทิศใต้ บริเวณแนวเขตโครงการ และตรวจสอบความมั่นคงแข็งแรงของคันทำนบของโครงการอย่างสม่ำเสมอ โดยเฉพาะคันทำนบดินทางทิศเหนือของโครงการที่ติดกับแนวเส้นทางสาธารณะประโยชน์เพื่อป้องกันมิให้น้ำไหลออกนอกโครงการ	-ดูแลรักษาค้นทำนบดินทางด้านทิศเหนือ ทิศตะวันตกและทิศใต้ บริเวณแนวเขตโครงการ(รูปที่2-34)

5.3 ปลูกพืชคลุมดินและไม้ยืนต้นโตเร็วบนแนว คันทำนบดินของโครงการเพื่อป้องกัน ผลกระทบด้านการชะล้างพังทลาย	-ปลูกพืชคลุมดินและต้นสนบนแนวคัน ทำนบดินของโครงการ (รูปที่2-34)	
<b>(6) คมนาคม</b> 6.1 หลีกเลี่ยงการขนส่งแร่ออกจากโครงการใน ช่วงเวลาที่ประชาชนใช้ถนนหนาแน่น ได้แก่ เวลา 07.00-08.00 น.และ 16.30-17.30 น. เนื่องจาก เป็นเวลาที่ประชาชนไป-กลับ จากที่ทำงาน หรือ นักเรียนไป-กลับจากโรงเรียน	-หลีกเลี่ยงการขนส่งแร่ออกจากโครงการ ในช่วงเวลาที่ประชาชนใช้ถนนหนาแน่น ได้แก่ เวลา 07.00-08.00 น.และ 16.30- 17.30 น.

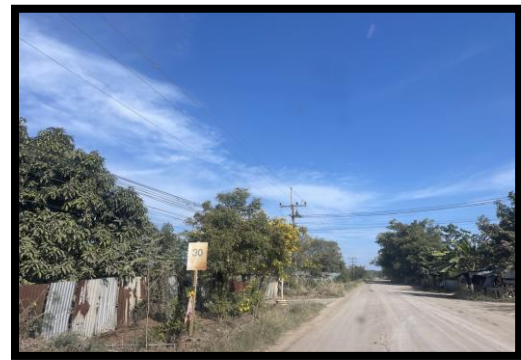
รูปที่ 2-36 ป้ายเตือนทางแยก

1.6 ให้ตรวจสอบเสถียรภาพบริเวณหน้าเหมือง ให้ มีความมั่นคงแข็งแรงและปลอดภัยอยู่เสมอ โดย สังเกตจากสิ่งบ่งชี้ที่มักเกิดขึ้นก่อนการพังทลาย ของหน้าเหมืองหากพบสิ่งบ่งชี้ที่อาจก่อให้เกิด ความไม่เสถียรภาพของหน้าเหมืองได้ ให้หลีกเลี่ยง การปฏิบัติงานในบริเวณดังกล่าว ปลั้วดำเนินการ วิเคราะห์เสถียรภาพของหน้าเหมืองโดยละเอียด เพื่อประเมินว่าการทำงานในสภาพดังกล่าว มีความ ปลอดภัยหรือไม่หากไม่มีความปลอดภัยให้ ดำเนินการปรับปรุงความลาดชันหน้าเหมือง	-ทำการตรวจสอบเสถียรภาพบริเวณหน้า เหมือง ให้มีความมั่นคงแข็งแรงและปลอดภัย อยู่เสมอ (รูปที่2-24)	
<b>(2) คุณภาพอากาศ</b> 2.1 ปรับปรุงเส้นทางขนส่งแร่ภายในโครงการให้คง สภาพเป็นถนนผิวบดอัดแน่นพร้อมทั้งดูแลและ บำรุงรักษาเส้นทางขนส่งแร่ให้อยู่ในสภาพดีตลอด ระยะเวลาปฏิบัติงาน	-ปรับปรุงเส้นทางขนส่งแร่ภายในโครงการให้คง สภาพเป็นถนนลูกรังบดอัดแน่นพร้อมทั้งดูแล รักษาเส้นทางขนส่งแร่ให้อยู่ในสภาพดี (รูปที่ 2- 36)

มาตรการป้องกันและแก้ไข ผลกระทบสิ่งแวดล้อมที่กำหนด	รายละเอียดของการปฏิบัติ	เหตุผลที่ไม่ปฏิบัติ/ปฏิบัติไม่ครบ/ เปลี่ยนแปลงการปฏิบัติและ ข้อเสนอแนะ
2.4 ให้ทำการดูแลสภาพเส้นทางขนส่งแร่ที่จัดสร้าง จากบ้านเหมืองใหม่ถึงบ้านเหมืองแร่บริเวณวัด สหชาติประชาธรรม (เหมืองแร่) ให้มีสภาพใช้งานได้ดี ตลอดและให้ทำการปรับปรุงซ่อมแซมหากพบว่า ถนนชำรุดเสียหาย	-ดูแลสภาพเส้นทางขนส่งแร่ที่จัดสร้าง จากบ้านเหมืองใหม่ถึงบ้านเหมืองแร่ บริเวณวัดสหชาติประชาธรรม (เหมืองแร่) ให้มีสภาพใช้งานได้ดีตลอด (รูปที่2-36)

6.4 ดูแลรักษาดูแลช่วงบ้านเหมืองแร่-บ้านเหมือง ใหม่ก่อนออกสู่ทางหลวงหมายเลข 225 ก่อนถึง พื้นที่โครงการให้มีสภาพดีอยู่เสมอ	-ดูแลรักษาดูแลช่วงบ้านเหมืองแร่-บ้าน เหมืองใหม่ก่อนออกสู่ทางหลวงหมายเลข 225 (รูปที่2-36)

6.5 ดูแลรักษาสภาพเส้นทางให้อยู่ในสภาพที่ใช้งาน ได้ดีอยู่เสมอ และในกรณีเกิดการชำรุดเสียหายทาง โครงการจะต้องรีบดำเนินการปรับปรุงทันที โดยเฉพาะทางสาธารณประโยชน์ทางด้านทิศเหนือ ของโครงการ	-ดูแลรักษาสภาพเส้นทางให้อยู่ในสภาพที่ ใช้งานได้ดีอยู่เสมอ (รูปที่2-36)

6.8 ให้จัดทำป้ายสัญญาณเตือน ระวางมีรถบรรทุกเข้าออกบริเวณริมถนนสาธารณะทางด้านทิศเหนือตลอดไปจนถึงทิศตะวันออก เพื่อป้องกันและลดอุบัติเหตุที่อาจจะเกิดขึ้นแก่ราษฎรในชุมชน โดยป้ายหรือสัญญาณเตือนภัยจะต้องสามารถมองเห็นได้ชัดเจน	-จัดทำป้ายสัญญาณเตือน ระวางมีรถบรรทุกเข้าออกบริเวณริมถนนสาธารณะทางด้านทิศเหนือตลอดไปจนถึงทิศตะวันออก เพื่อป้องกันและลดอุบัติเหตุที่อาจจะเกิดขึ้น(รูปที่2-36)
