ผลการปฏิบัติตามมาตรการป้องกัน และแก้ไขผลกระทบสิ่งแวดล้อม

#### 3.1 ผลการปฏิบัติตามมาตรการป้องกัน และแก้ไขผลกระทบสิ่งแวดล้อม

ตารางที่ 3.1 สรุปผลการปฏิบัติตามมาตรการป้องกันและแก้ไขผลกระทบสิ่งแวดล้อม โครงการโรงงานผลิตเอทานอลเอมีน  
บริษัท พีทีที โกลบอล เคมิคอล จำกัด (มหาชน) ระหว่างเดือนกรกฎาคม ถึงธันวาคม พ.ศ.2567

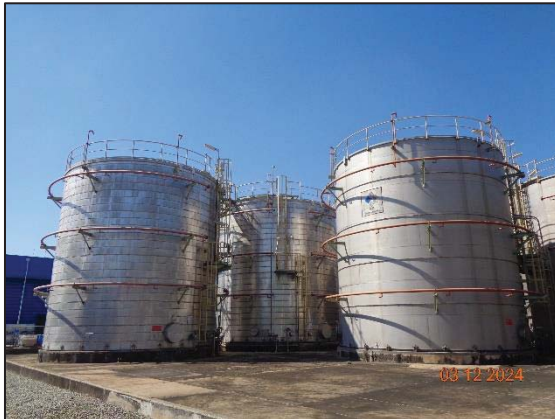
12. หากโครงการไม่ดำเนินการก่อสร้างภายในระยะเวลา 2 ปี นับตั้งแต่สำนักงานนโยบายและแผนทรัพยากรธรรมชาติและสิ่งแวดล้อม มีหนังสือแจ้งผลการพิจารณาของคณะกรรมการผู้ชำนาญการพิจารณารายงานการประเมินผลกระทบสิ่งแวดล้อม และเห็นชอบในรายงานการวิเคราะห์สิ่งแวดล้อม ให้โครงการทบทวนข้อมูลของผลกระทบและมาตรการเสนอสำนักงานนโยบายและแผนทรัพยากรธรรมชาติและสิ่งแวดล้อม เพื่อดำเนินการพิจารณาตามขั้นตอน	- ภายในพื้นที่โรงงาน	- โครงการได้ดำเนินการก่อสร้าง DEA Tank และถังเก็บผลิตภัณฑ์ที่ไม่ได้คุณภาพ (Off Spec. Tank) ภายหลังจากที่รายงานการประเมินผลกระทบสิ่งแวดล้อมได้รับการเห็นชอบ เมื่อวันที่ 28 สิงหาคม พ.ศ.2556 โดยการก่อสร้างสิ้นสุดในวันที่ 16 พฤศจิกายน พ.ศ.2557 และเริ่มต้นใช้งาน DEA Tank และ Off Spec. Tank ในวันที่ 20 พฤศจิกายน พ.ศ.2557	- ไม่พบปัญหา	- รูปที่ 3.1 DEA Tank - รูปที่ 3.2 Off Spec. Tank

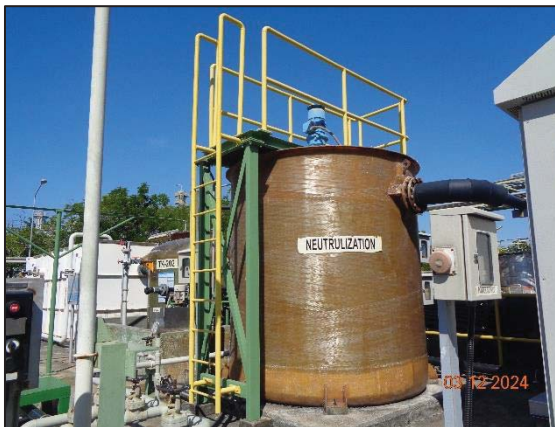
4. น้ำที่ผ่านการใช้งานจากระบบบำบัดก๊าซแอมโมเนีย (Ammonia Vent Scrubber) และมีสารแอมโมเนีย-ไฮดรอกไซด์ปนอยู่ ให้ทำการระบายไปยังระบบบำบัดน้ำเสียเบื้องต้นของโรงงาน เพื่อปรับสภาพ pH (Neutralization) ให้เหมาะสมตามเกณฑ์ของนิคมอุตสาหกรรมเหมราชตะวันออก (มาบตาพุด) ก่อนส่งต่อไปยังระบบบำบัดน้ำเสียรวมส่วนกลางของนิคมอุตสาหกรรมเหมราชตะวันออก (มาบตาพุด) ต่อไป	- Ammonia Vent Scrubber	- ปัจจุบันน้ำที่ผ่านการใช้งานจากระบบบำบัดก๊าซแอมโมเนีย (Ammonia Vent Scrubber) และมีสารแอมโมเนีย-ไฮดรอกไซด์ปนอยู่ จะระบายไปยังระบบบำบัดน้ำเสียเบื้องต้นของโรงงาน เพื่อปรับสภาพความเป็นกรด-ด่าง (Neutralization) ให้เหมาะสมตามเกณฑ์นิคมอุตสาหกรรมดับบลิวเอชเอ ตะวันออก (มาบตาพุด) ก่อนส่งต่อไปยังระบบบำบัดน้ำเสียรวมส่วนกลาง ของนิคมอุตสาหกรรมดับบลิวเอชเอ ตะวันออก (มาบตาพุด) ต่อไป	- ไม่พบปัญหา	- บทที่ 4 ผลการติดตามตรวจสอบคุณภาพสิ่งแวดล้อม - รูปที่ 3.3 บ่อ Neutralization (TK 201)

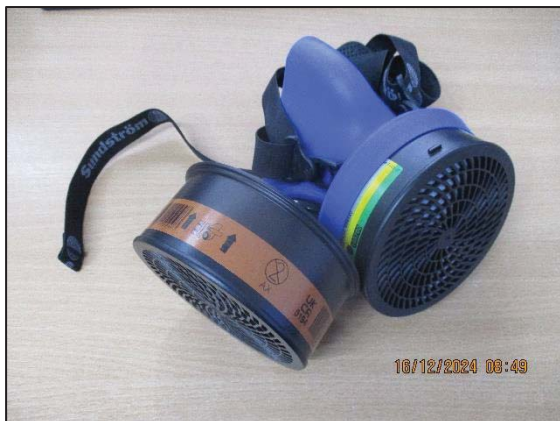
2. คุณภาพอากาศ (ต่อ)	6. จัดให้มี Online Ammonia Detector ที่ปล่อง Ammonia Vent Scrubber โดยกำหนดให้มีสัญญาณเตือน ครั้งที่ 1 เมื่อระดับแอมโมเนียมีความเข้มข้น 25 ส่วนในล้านส่วน และสัญญาณเตือนครั้งที่ 2 เมื่อระดับแอมโมเนียความเข้มข้น 50 ส่วนในล้านส่วน รวมทั้งจัดให้มีมาตรการรองรับ และวิธีปฏิบัติ เมื่อสัญญาณเตือนทำงาน ดังนี้ <b>สัญญาณเตือน ครั้งที่ 1</b> 1) แจ้งพนักงานในพื้นที่สวมใส่หน้ากากป้องกันสารเคมีเข้าตรวจสอบระบบอุปกรณ์ที่เกี่ยวข้อง 2) ตรวจสอบปริมาณความเข้มข้นของแอมโมเนียโดยรอบพื้นที่ ด้วย Portable Ammonia Detector 3) ปรับอัตราการ Spray น้ำใน Scrubber เพิ่มขึ้นกว่าอัตราการไหลปกติ 4) แจ้งสถานการณ์ในพื้นที่โดยรอบไปยังห้องควบคุมเพื่อดำเนินการควบคุมและติดตามการทำงานของหน่วยเตรียมแอมโมเนีย และ Ammonia Vent Scrubber อย่างใกล้ชิด	- ปล่อง Ammonia Vent Scrubber	- โรงงานติดตั้ง Online Ammonia Detector ที่ปล่อง Ammonia Vent Scrubber โดยกำหนดให้มีสัญญาณเตือน ครั้งที่ 1 เมื่อระดับแอมโมเนียมีความเข้มข้น 25 ส่วนในล้านส่วน และสัญญาณเตือน ครั้งที่ 2 เมื่อระดับแอมโมเนีย มีความเข้มข้น 50 ส่วนในล้านส่วน รวมทั้งจัดให้มีมาตรการรองรับ และวิธีปฏิบัติ เมื่อสัญญาณเตือนทำงานตามที่มาตรการระบุ	- ไม่พบปัญหา	- รูปที่ 3.5 On-line Ammonia Detector - รูปที่ 3.6 ปล่อง Ammonia Vent Scrubber - ภาคผนวก ข.12 ผลการตรวจวัดแอมโมเนียแบบต่อเนื่อง - ภาคผนวก ข.13 ระบบหน้าจอ DCS แสดงการ Setting Alarm Ammonia Online ที่ปล่อง Vent Scrubber 1 <sup>st</sup> Alarm 25 ppm และ 2 <sup>nd</sup> Alarm 50 ppm - รูปที่ 3.7 หน้ากากป้องกันสารเคมี - รูปที่ 3.8 Portable Gas Detector

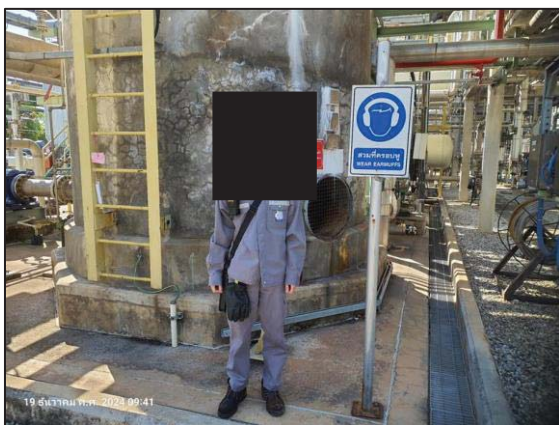
รูปที่ 3.9 พนักงานสวมใส่ครอบหูดเสียง

3. กวดขันให้พนักงานที่ปฏิบัติงานในส่วนการผลิตที่มีระดับเสียงดังใช้อุปกรณ์คุ้มครองความปลอดภัยส่วนบุคคลตลอดเวลาที่ปฏิบัติงาน	- บริเวณพื้นที่ส่วนผลิต	- โรงงานมีมาตรการกวดขันให้พนักงานที่ปฏิบัติงานในส่วนการผลิตที่มีระดับเสียงดัง ใช้อุปกรณ์คุ้มครองความปลอดภัยส่วนบุคคลตลอดเวลาที่ปฏิบัติงาน	- ไม่พบปัญหา	- รูปที่ 3.9 พนักงานสวมใส่ครอบหูลดเสียง

3. เสียง (ต่อ)	9. จัดให้มีโครงการอนุรักษ์การได้ยิน (Hearing Conservation Program)ตามหลักเกณฑ์หรือวิธีการที่กฎหมายกำหนด กรณีที่ระดับเสียงที่พนักงานได้รับเฉลี่ยตลอดระยะเวลาการทำงาน 8 ชั่วโมง ตั้งแต่ 85 เดซิเบล(เอ) ขึ้นไป	- ภายในพื้นที่โรงงาน	- จากผลการตรวจวัดระดับเสียง Noise Dose พบว่า มีค่าไม่เกิน 85 เดซิเบล(เอ) กรณีที่มีพนักงานได้รับการสัมผัสเสียงสะสมเกินค่ามาตรฐานที่กำหนด 85 เดซิเบล(เอ) ทางโครงการจะพิจารณาทำโครงการอนุรักษ์การได้ยิน (Hearing Conservation Program) ต่อไป	- ไม่พบปัญหา	- บทที่ 4 ผลการติดตามตรวจสอบคุณภาพสิ่งแวดล้อม - รูปที่ 3.9 พนักงานสวมใส่ครอบหูลดเสียง

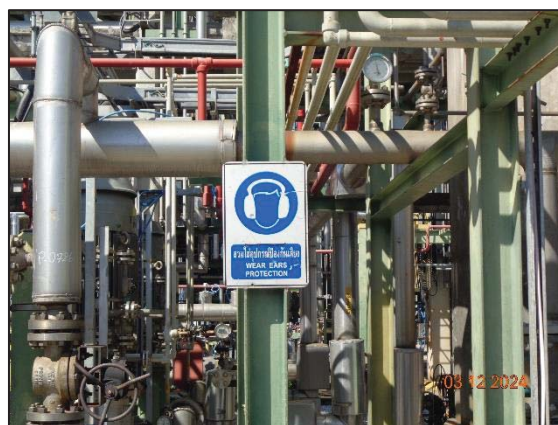
3. เสียง	1. แสดงขอบเขตพื้นที่ภายในส่วนการผลิตที่มีระดับเสียงสูงกว่า 85 เดซิเบล (เอ) ให้ชัดเจนและจัดเตรียมอุปกรณ์ป้องกันเสียงส่วนบุคคล (เช่น ปลั๊กอุดเสียง ครอบหู ลดเสียง เป็นต้น) ให้เพียงพอ	- บริเวณพื้นที่ส่วนผลิต	- โรงงานได้แสดงขอบเขตพื้นที่ภายในส่วนการผลิตที่มีระดับเสียงสูงกว่า 85 เดซิเบล(เอ) และจัดเตรียมอุปกรณ์ป้องกันเสียงส่วนบุคคล เช่น ปลั๊กอุดเสียง ครอบหูลดเสียง เป็นต้น ให้เพียงพอ	- ไม่พบปัญหา	- รูปที่ 3.9 พนักงานสวมใส่ครอบหูลดเสียง - รูปที่ 3.10 ป้ายเตือนบริเวณที่มีเสียงดัง

3. เสียง (ต่อ)	2. ติดป้ายเตือนหรือเครื่องหมาย/สัญลักษณ์แสดงบริเวณที่กำหนดให้ผู้ปฏิบัติงานทุกคนต้องสวมใส่อุปกรณ์ลดเสียงส่วนบุคคลให้ชัดเจน	- ภายในพื้นที่โรงงาน	- โรงงานได้ติดป้ายเตือนหรือเครื่องหมาย/สัญลักษณ์บริเวณพื้นที่ที่มีเสียงดัง เพื่อกำหนดให้ผู้ปฏิบัติงานทุกคนต้องสวมใส่อุปกรณ์ลดเสียงส่วนบุคคล	- ไม่พบปัญหา	- รูปที่ 3.10 ป้ายเตือนบริเวณที่มีเสียงดัง

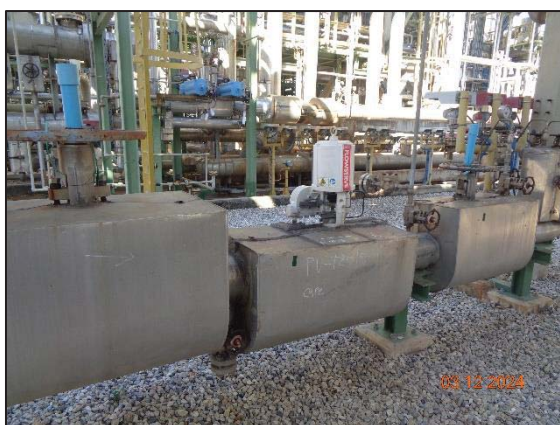
5. เครื่องจักรที่เป็นแหล่งกำเนิดเสียงต่าง ๆ ในพื้นที่โครงการให้ทำการติดตั้งอุปกรณ์ลดระดับเสียงและแรงสั่นสะเทือน เช่น อุปกรณ์ครอบเครื่องจักรและแผ่นยางรองเครื่อง ซึ่งช่วยลดระดับเสียงลงได้ 10-20 เดซิเบล (เอ)	- ภายในพื้นที่โรงงาน	- โรงงานจัดให้มีอุปกรณ์ครอบเครื่องจักรและแผ่นยางรองเครื่อง เพื่อลดระดับเสียงดังจากเครื่องจักรที่มีเสียงดัง	- ไม่พบปัญหา	- ภาคผนวก ข.6 เอกสารเกี่ยวกับการจัดทำที่ครอบเสียง - รูปที่ 3.11 Insulation ครอบเครื่องจักร

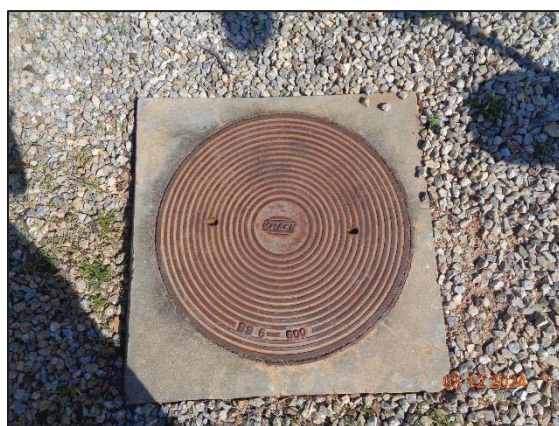
4. คุณภาพน้ำ	1. จัดให้มีระบบบำบัดน้ำเสียภายในโครงการเพื่อจัดการน้ำเสียที่เกิดขึ้นในแต่ละส่วน ดังนี้ 1) น้ำเสียที่เกิดจากกระบวนการผลิตทั้งหมด 463.2 ลูกบาศก์เมตรต่อวัน จะถูกส่งไปที่ Equalization Sump ขนาด 96 ลูกบาศก์เมตร เพื่อปรับอัตราการไหลให้สม่ำเสมอ แล้วสูบต่อไปที่ Neutralization Sump ขนาด 5 ลูกบาศก์เมตร เพื่อปรับ pH ด้วยสารละลาย H <sub>2</sub> SO <sub>4</sub> หลังจากนั้นจะถูกส่งต่อไปรวมที่ Final Check Basin ขนาด 250 ลูกบาศก์เมตร เพื่อตรวจสอบสภาพน้ำเสียก่อนส่งไปยังระบบบำบัดน้ำเสียรวมของนิคมฯ	- ระบบบำบัดน้ำเสียเบื้องต้นของโรงงาน	- โรงงานจัดให้มีระบบบำบัดน้ำเสียเป็นระบบ Pre-Treatment ตามที่มาตรการกำหนด ซึ่งสามารถรองรับและบำบัดน้ำเสียที่มาจากแหล่งต่างๆ ของโรงงาน ได้แก่ จากกระบวนการผลิต น้ำฝนปนเปื้อนน้ำมัน และน้ำเสียจากอาคารสำนักงาน ก่อนส่งต่อไปยังระบบบำบัดน้ำเสียส่วนกลาง ของนิคมอุตสาหกรรมดับบลิว-เอชเอ ตะวันออก (มาบตาพุด) ส่วนน้ำเสียจาก Cooling Water Blowdown และจากการล้าง Packed Bed ซึ่งมีการปนเปื้อนน้อย จะถูกส่งไปสู่ Final Check Basin และส่งไปบำบัดต่อที่ระบบบำบัดน้ำเสียส่วนกลางของนิคมฯ	- ไม่พบปัญหา	- รูปที่ 3.3 บ่อ Neutralization (TK 201) - รูปที่ 3.12 บ่อ Equalization (TK 101) - รูปที่ 3.13 Final Check Basin (TK 601) - รูปที่ 3.14 Storm Water Diversion Box (TK 301) - รูปที่ 3.15 Oil Water Separator (CPI) - รูปที่ 3.16 ถังบำบัดน้ำเสียสำเร็จรูป (Septic Tank)

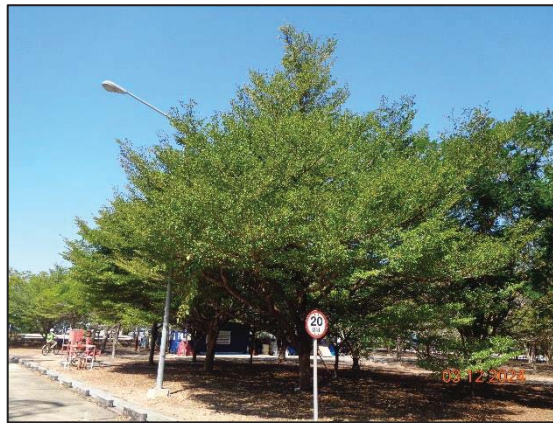
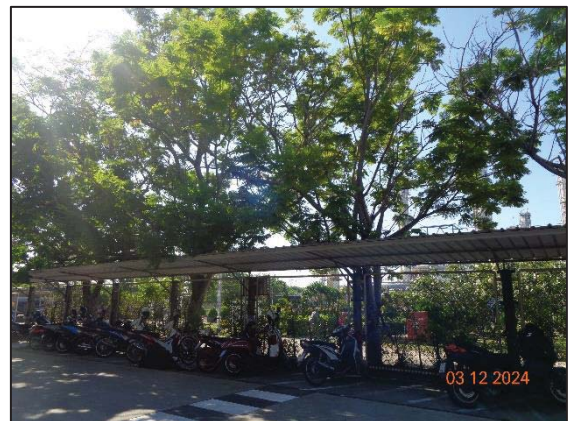
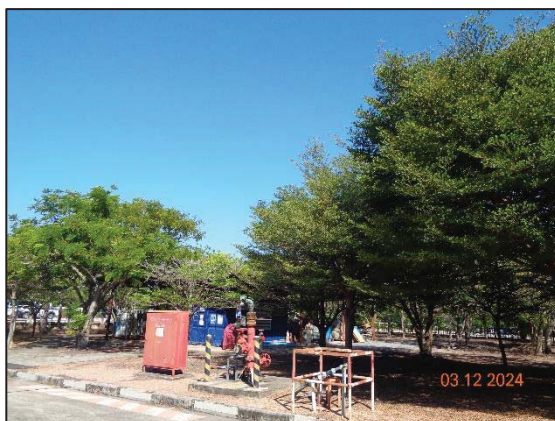
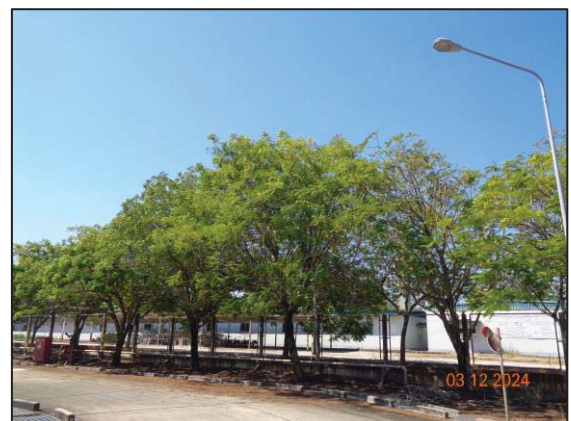
11. พื้นที่สีเขียว	1. จัดให้มีพื้นที่สีเขียวภายในโรงงานไม่น้อยกว่าร้อยละ 5 ของพื้นที่ทั้งหมดของโครงการ	- ภายในพื้นที่โรงงาน	- โรงงานจัดให้มีพื้นที่สีเขียวภายในโรงงาน ปัจจุบันคิดเป็นร้อยละ 5.35 ของพื้นที่ทั้งหมดของโรงงาน	- ไม่พบปัญหา	- ภาคผนวก ข.42 แผนผังพื้นที่สีเขียว และแผนการดูแลพื้นที่สีเขียว - รูปที่ 3.61 พื้นที่สีเขียว
