รายงานผลการปฏิบัติตามมาตรการป้องกันและแก้ไขผลกระทบสิ่งแวดล้อม  
และมาตรการติดตามตรวจสอบคุณภาพสิ่งแวดล้อม  
(ฉบับปกปิดข้อมูลที่มีกฎหมายคุ้มครอง)

**โครงการโรงแรม ประมุกโก๋ รีสอร์ท (Pamookko Resort)**  
ตั้งอยู่ที่ หมู่ที่ 2 (บ้านกะตะ) ตำบลกะรน อำเภอเมืองภูเก็ต จังหวัดภูเก็ต

ประจำปี 2567 (เดือนมกราคม-ธันวาคม)

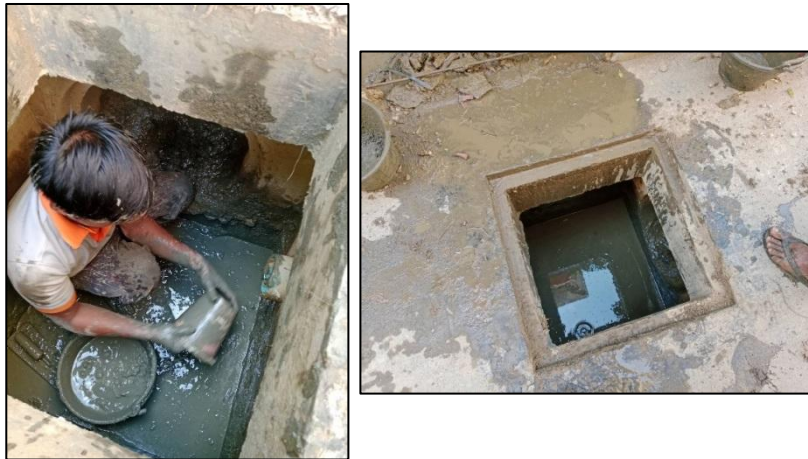
รูปที่ 3-12 ขุดลอกท่อระบายน้ำภายในโครงการ

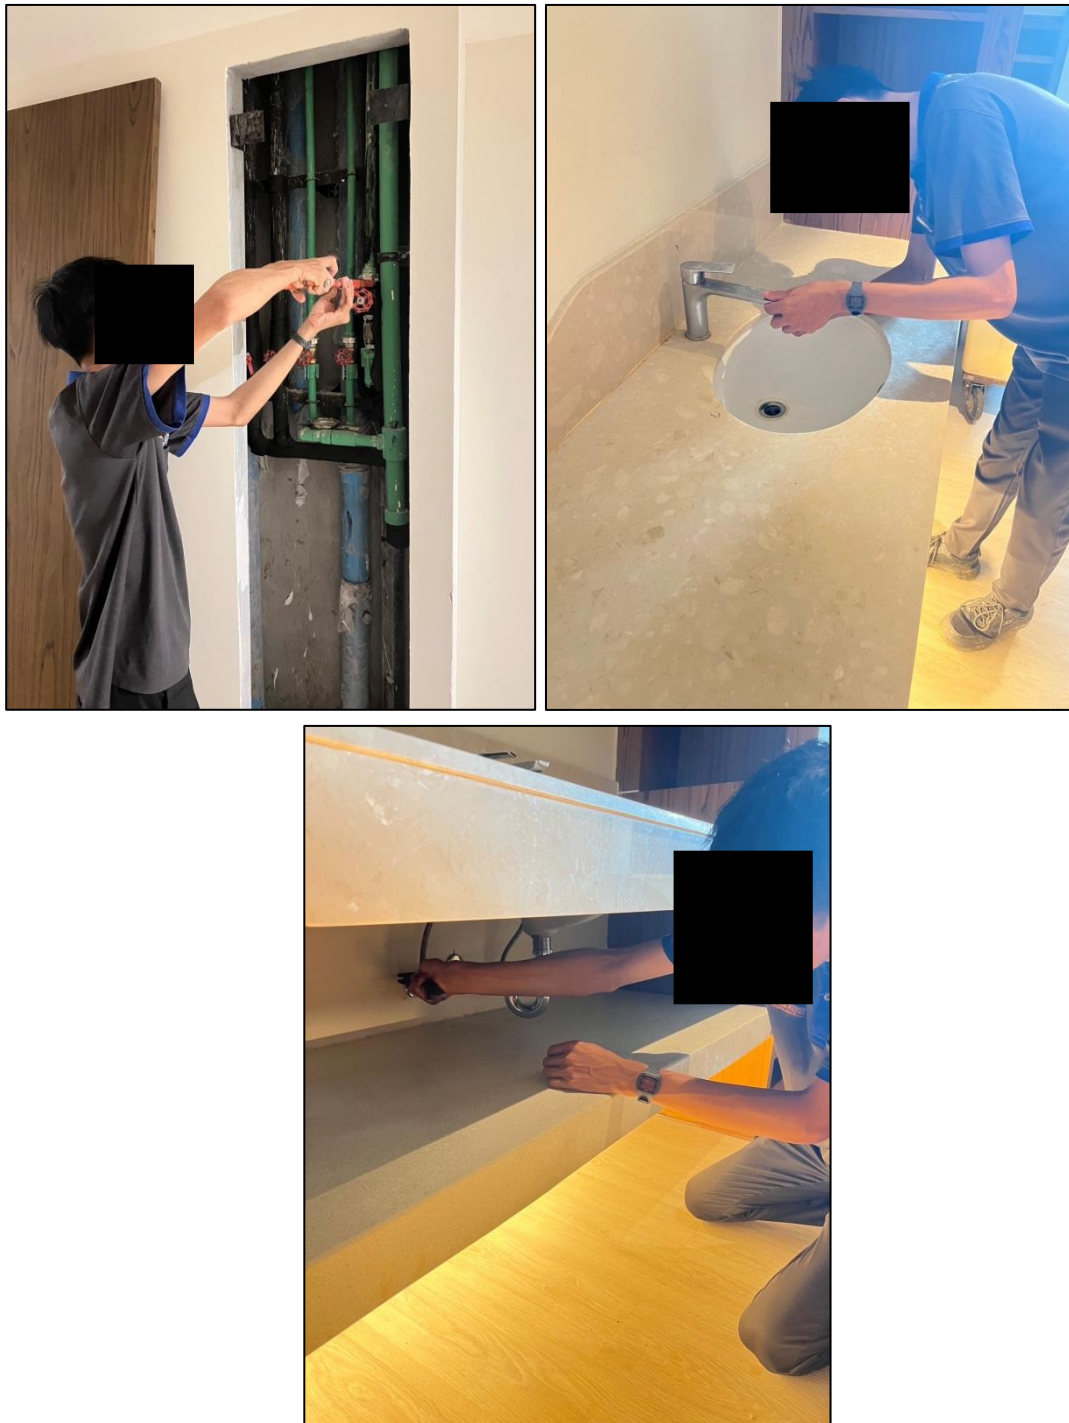
รูปที่ 3-65 ตรวจสอบระบบท่อน้ำ ก๊อกน้ำ และสุขภัณฑ์ต่างๆ

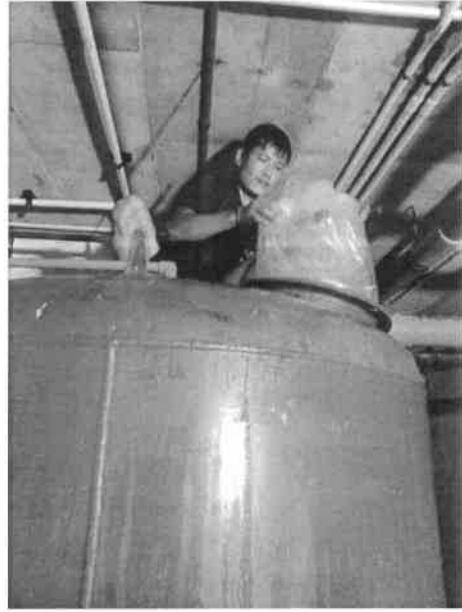
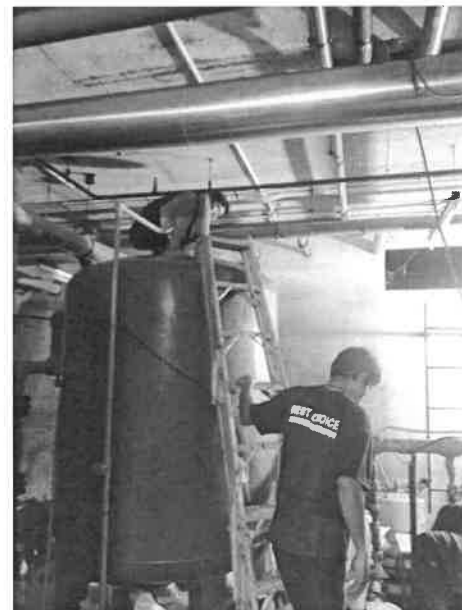
- ลูกที่ 1 ถังกรองทราย

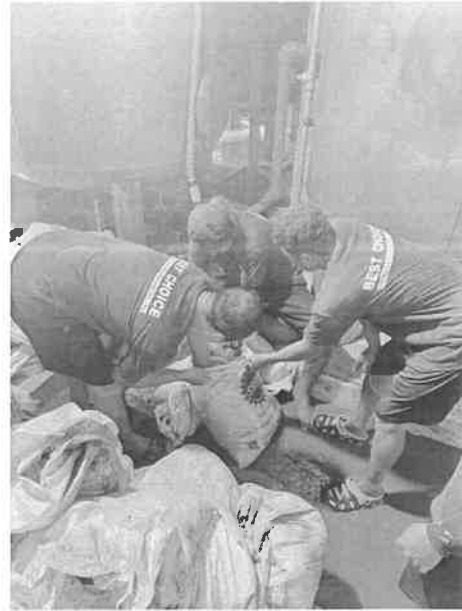
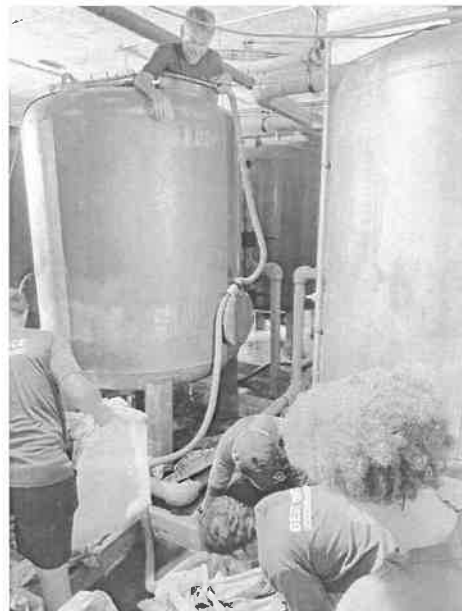
- ลูกที่ 3 ถังกรองคาร์บอน

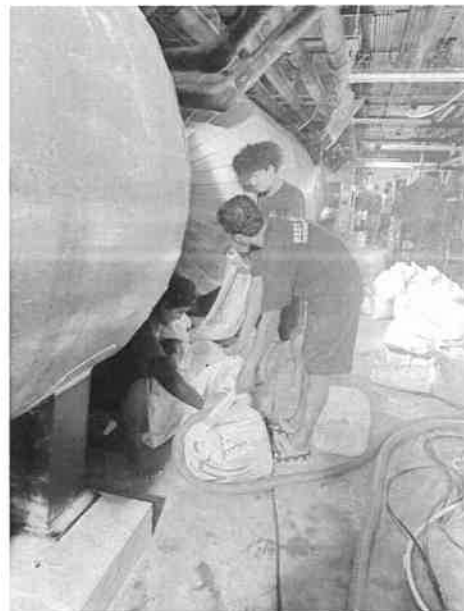
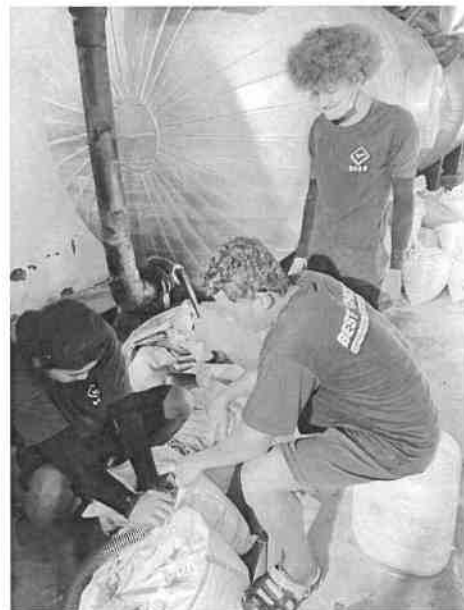
- ลูกที่ 4 ถังกรองเรซิน
