รายงานผลการปฏิบัติตามมาตรการป้องกันและแก้ไขผลกระทบสิ่งแวดล้อม
และมาตรการติดตามตรวจสอบผลกระทบสิ่งแวดล้อม
เหมืองแร่หินปูนเพื่ออุตสาหกรรมเคมี
ประทานบัตรที่ 27486/16309 และ 30481/16050

(กรกฎาคม-ธันวาคม 2567)

มกราคม 2568

ฝ่ายสิ่งแวดล้อมโครงการ
การไฟฟ้าฝ่ายผลิตแห่งประเทศไทย
53 หมู่ 2 ถ.เจริญสุขนิทวงศ์ ต.บางกรวย
อ.บางกรวย จ.นนทบุรี 11130
โทร. 0 2436 0820

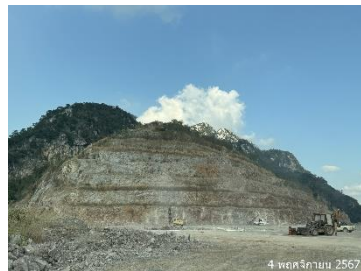
มาตรการป้องกันและแก้ไขผลกระทบ สิ่งแวดล้อม	ผลการปฏิบัติตามมาตรการ	ปัญหา อุปสรรค ที่ไม่สามารถปฏิบัติ ตามมาตรการ และแนวทางแก้ไข	ภาพประกอบมาตรการ
1. ทรัพยากรสิ่งแวดล้อมทางกายภาพ 1.1 ลักษณะภูมิประเทศ (1) ให้เปิดหน้าเหมืองตามที่แผนผังกำหนด และออกแบบการทำเหมืองในลักษณะขั้นบันได มีความสูงของขั้นบันไดประมาณ 8 เมตร ความ กว้างไม่น้อยกว่า 8 เมตร โดยมีความลาดเอียง รวม (Overall Slope) ไม่เกิน 45 องศา	ทำเหมืองโดยเปิดหน้าเหมืองเป็น ขั้นบันไดความสูงประมาณ 8 เมตร กว้าง ไม่น้อยกว่า 8 เมตร รวมความลาดชัน ทั้งหมดไม่เกิน 45 องศา	ไม่มี

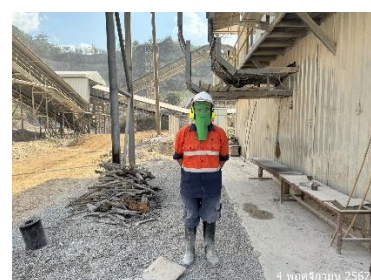
<p>4 พฤศจิกายน 2567</p>

<p>เอกสารตรวจสอบเครื่องจักรประจำวัน</p>
(3) พนักงานและบุคคลที่เข้าไปในเขตโรงโม่หินมีการใส่อุปกรณ์ป้องกันส่วนบุคคล เช่น หน้ากากกรองฝุ่น รองเท้าหุ้มเหล็ก หมวกนิรภัย ปลั๊กอุดหู และแว่นนิรภัย ตามความเหมาะสมในด้านความปลอดภัย	จัดเตรียมอุปกรณ์ป้องกันอันตรายส่วนบุคคลให้กับพนักงาน ตามความเหมาะสมกับงาน	ไม่มี

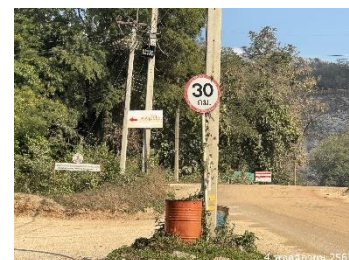
มาตรการป้องกันและแก้ไขผลกระทบ สิ่งแวดล้อม	ผลการปฏิบัติตามมาตรการ	ปัญหา อุปสรรค ที่ไม่สามารถปฏิบัติ ตามมาตรการ และแนวทางแก้ไข	ภาพประกอบมาตรการ
ค. บริเวณเส้นทางขนส่งแร่ (1) ในการขนส่งแร่ ต้องกำหนดให้รถขนส่งใช้ ความเร็วไม่เกิน 30 กิโลเมตร/ชั่วโมง ในช่วงที่ เป็นถนนลูกรัง ซึ่งจากการศึกษาของ United States Environmental Protection Agency (US.EPA, 1976) พบว่า จะสามารถ ลดปริมาณฝุ่นได้ร้อยละ 80	กำหนดให้รถขนส่งวิ่งด้วยความเร็วไม่ เกิน 30 กิโลเมตร/ชั่วโมง ในช่วงถนนที่ เป็นลูกรังและติดตั้งป้ายจำกัดความเร็ว อย่างชัดเจนบริเวณพื้นที่โครงการ	ไม่มี

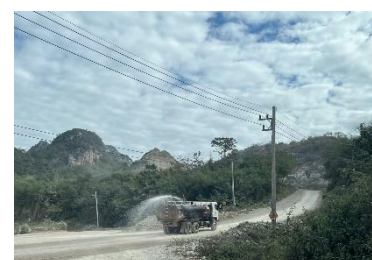
(2) ฉีดพรมน้ำบนเส้นทางขนส่งแร่ที่เป็น ถนนลูกรังเป็นระยะๆ วันละไม่ต่ำกว่า 3 ครั้ง ส่วนในช่วงฤดูฝนอาจฉีดพรมน้ำวันละ 1 ครั้ง หรือไม่จำเป็นต้องทำการฉีดพรมน้ำหากมีฝน ตกอยู่ เสมอ	ฉีดพรมน้ำบนเส้นทางขนส่งแร่ที่เป็นถนน ลูกรังอยู่เป็นประจำ	ไม่มี

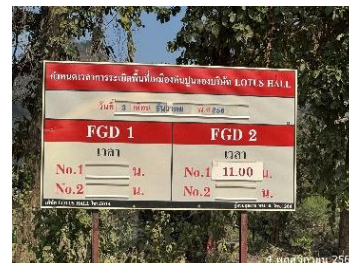
(4) ใช้ปริมาณวัตถุระเบิดไม่เกิน 50 กิโลกรัม/จังหวัด และระเบิดวันละไม่เกิน 1 ครั้งในช่วงเวลาประมาณ 11.00-12.00 หรือ 15.00-16.00 น. โดยก่อนระเบิดต้องเปิดสัญญาณเตือนทุกครั้งให้ได้ยินในรัศมี 500 เมตร พร้อมทั้งให้เจ้าหน้าที่ตรวจตราพื้นที่ในรัศมี 100 เมตร โดยเฉพาะถนนลูกรังทางด้านทิศตะวันตกของพื้นที่โครงการ เพื่อให้แน่ใจว่าไม่มีประชาชนใช้เส้นทางดังกล่าวในขณะที่ระเบิด	ควบคุมการใช้ปริมาณวัตถุระเบิดไม่เกิน 50 กิโลกรัม/จังหวัด โดยทำการระเบิดวันละ 1 ครั้ง ในช่วงเวลา 11:00-12:00 น. หรือ 15:00-16:00 น. และเปิดสัญญาณเตือนก่อนการระเบิดทุกครั้งในรัศมีของการได้ยิน 500 เมตร รายละเอียดดัง ภาคผนวก ข-2	ไม่มี

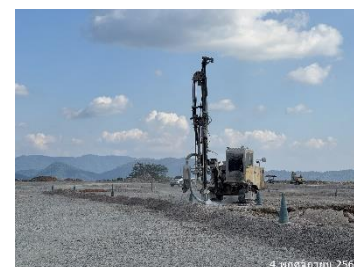
มาตรการป้องกันและแก้ไขผลกระทบสิ่งแวดล้อม	ผลการปฏิบัติตามมาตรการ	ปัญหา อุปสรรค ที่ไม่สามารถปฏิบัติตามมาตรการ และแนวทางแก้ไข	ภาพประกอบมาตรการ
(9) รัศมีตระวงอย่าให้รบกวนเปิดมีความเบี่ยงเบนออกไปจากแนวที่จะเจาะมากเนื่องจากตำแหน่งที่ตั้งของระเบิดจะผิดไปจากที่ออกแบบไว้ทำให้ Burden และ Spacing เปลี่ยนแปลงไป	กฟผ.ได้ควบคุมการเจาะระเบิดให้อยู่ในตำแหน่งที่ออกแบบไว้	ไม่มี

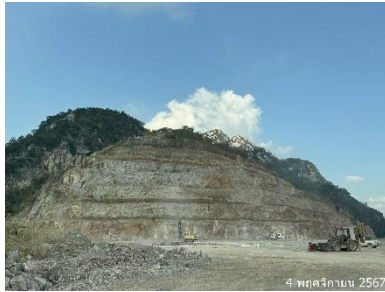
มาตรการป้องกันและแก้ไขผลกระทบสิ่งแวดล้อม	ผลการปฏิบัติตามมาตรการ	ปัญหา อุปสรรค ที่ไม่สามารถปฏิบัติตามมาตรการ และแนวทางแก้ไข	ภาพประกอบมาตรการ
1.4 อุทกวิทยาและคุณภาพน้ำ (1) ให้ดินหน้าเหมืองให้มีลักษณะเป็นชั้นบันไดเพื่อลดความแรงของน้ำฝนไหลบ่าบริเวณหน้าเหมือง	กฟผ. ดินหน้าเหมืองเป็นรูปชั้นบันไดเพื่อป้องกันน้ำไหลบ่าบริเวณหน้าเหมือง	ไม่มี

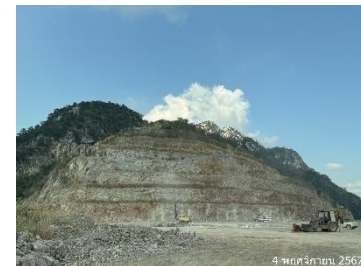
(3) ดำเนินการทำเหมืองในพื้นที่ เมื่อผลการตรวจสอบไม่พบลักษณะของถ้ำโพรง หรือหลุมยุบ หรือเมื่อมีการกำหนดมาตรการทางวิชาการที่เหมาะสมและเกิดความปลอดภัยจากหลุมยุบ	ดำเนินการทำเหมืองตามแผนผังโครงการ โดยมีการตรวจสอบหน้างานอย่างต่อเนื่อง	ไม่มี

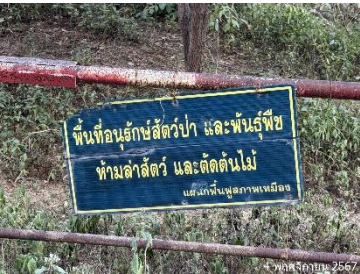
มาตรการป้องกันและแก้ไขผลกระทบสิ่งแวดล้อม	ผลการปฏิบัติตามมาตรการ	ปัญหา อุปสรรค ที่ไม่สามารถปฏิบัติตามมาตรการ และแนวทางแก้ไข	ภาพประกอบมาตรการ
2. ทรัพยากรสิ่งแวดล้อมทางชีวภาพ ก. ทรัพยากรชีวภาพบนบก (1) ให้มีการทำเหมืองเฉพาะในบริเวณที่กำหนดไว้ และห้ามกิจกรรมใดๆในพื้นที่เว้นการทำเหมืองที่อาจส่งผลกระทบต่อทรัพยากรป่าไม้และสัตว์ป่า เช่น การตัดต้นไม้ การจุดไฟเผาป่า และการล่าสัตว์ เป็นต้น	มีการติดป้ายเตือนเขตพื้นที่อนุรักษ์สัตว์ป่า และ พันธุ์พืช ห้ามล่าสัตว์และตัดต้นไม้ และออกกฎให้พนักงานปฏิบัติอย่างเคร่งครัด	ไม่มี

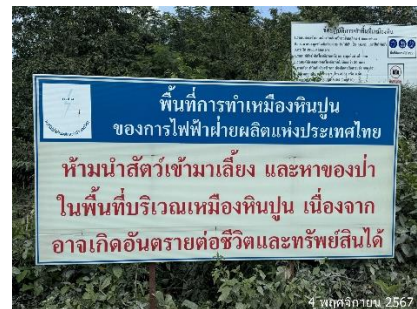
มาตรการป้องกันและแก้ไขผลกระทบ สิ่งแวดล้อม	ผลการปฏิบัติตามมาตรการ	ปัญหา อุปสรรค ที่ไม่สามารถปฏิบัติ ตามมาตรการ และแนวทางแก้ไข	ภาพประกอบมาตรการ
(4) ตรวจสอบดูแลและควบคุมการ ลักลอบตัดต้นไม้ ล่าสัตว์ป่า และไฟป่าใน บริเวณพื้นที่โครงการ และพื้นที่ป่าไม้ใน บริเวณใกล้เคียง หากพบการกระทำผิดหรือ เกิดไฟป่า ให้รีบแจ้งหน่วยงานที่เกี่ยวข้อง เพื่อดำเนินการตามอำนาจหน้าที่ทันที	มีการติดป้ายเตือนเขตพื้นที่อนุรักษ์สัตว์ ป่า และ พันธุ์พืช ห้ามล่าสัตว์และตัด ต้นไม้ และออกกฎให้พนักงานปฏิบัติ อย่างเคร่งครัด ซึ่งหากพบเห็นไฟป่าใน พื้นที่โครงการ หรือบริเวณใกล้เคียง กฟผ. จะเข้าไปให้ความช่วยเหลือในการดับไฟ ทันที แต่ถ้าประเมินแล้วรุนแรงไม่ สามารถดับเองได้ จะรีบแจ้งหน่วยงานที่ เกี่ยวข้องเข้าดำเนินการโดยทันที	ไม่มี

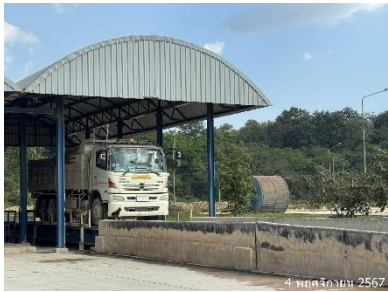
มาตรการป้องกันและแก้ไขผลกระทบสิ่งแวดล้อม	ผลการปฏิบัติตามมาตรการ	ปัญหา อุปสรรค ที่ไม่สามารถปฏิบัติตามมาตรการ และแนวทางแก้ไข	ภาพประกอบมาตรการ
3.2 การคมนาคม (1) การบรรทุกแร่ให้ตรวจสอบปริมาณแร่ที่ใส่ในรถบรรทุก ให้น้ำหนักไม่เกินพิกัดที่กฎหมายกำหนด เพื่อป้องกันเส้นทางถนนชำรุด และป้องกันอุบัติเหตุที่อาจจะเกิดขึ้นจากการบรรทุกเกินพิกัด และควบคุมความเร็วของรถโดยเฉพาะช่วงที่เป็นถนนดินปนหินอัดแน่นต้องใช้ความเร็วไม่เกิน 30 กิโลเมตร/ชั่วโมง	ทำการชั่งน้ำหนักรถบรรทุกที่ขนส่งแร่ ให้น้ำหนักไม่เกินพิกัดตามราชการกำหนดและควบคุมความเร็วไม่เกิน 30 กิโลเมตร/ชั่วโมง	ไม่มี

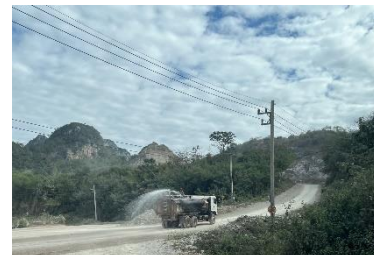
(4) หากได้รับการร้องเรียนจาก ประชาชนถึงความเดือดร้อนที่เกิดขึ้นจาก คมนาคมขนส่งแร่ของโครงการ ได้แก่ การฟุ้งกระจายของฝุ่นละออง อุบัติเหตุ ต่างๆ บนท้องถนน ทางโครงการจะต้อง รับผิดชอบดำเนินการแก้ไขทันที	จัดการควบคุมการฟุ้งกระจายของฝุ่น และพรมน้ำบริเวณเส้นทางคมนาคม เพื่อไม่ให้เกิดปัญหาฝุ่นละออง ถ้ามีการ ร้องเรียนจะดำเนินการแก้ไขทันที	ไม่มี

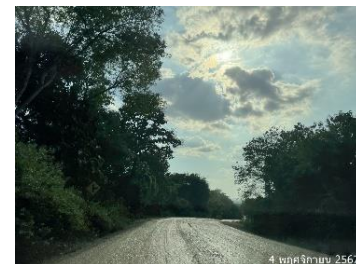
(5) ในบริเวณสองข้างทางของถนนให้ ดำเนินการปลูกต้นไม้คลุมดิน	มีการปลูกต้นไม้คลุมดินสองข้างทาง	ไม่มี

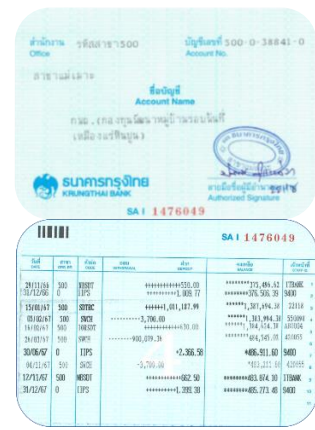
(9) สมทบเงินเข้า “กองทุนพัฒนาหมู่บ้านรอบพื้นที่โครงการ” ในอัตรา 1 บาท/เมตริกการผลิต แต่ต้องไม่น้อยกว่า 500,000 บาท/ปี เพื่อให้ชุมชนโดยรอบพื้นที่โครงการได้รับการดูแลเพิ่มขึ้น ซึ่งเป็นการแสดงความรับผิดชอบทางสังคมของผู้ประกอบการเหมืองแร่	กฟผ. ได้สมทบเงินเข้า “กองทุนพัฒนาหมู่บ้านรอบพื้นที่โครงการ” ประจำปี 2567 ในวันที่ 15 มกราคม 2567 เป็นเงินทั้งสิ้น 1,011,187.99 บาท	ไม่มี

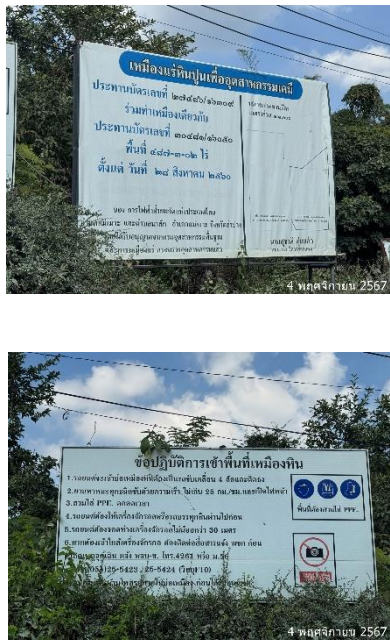
มาตรการป้องกันและแก้ไขผลกระทบสิ่งแวดล้อม	ผลการปฏิบัติตามมาตรการ	ปัญหา อุปสรรค ที่ไม่สามารถปฏิบัติตามมาตรการ และแนวทางแก้ไข	ภาพประกอบมาตรการ
<p>4.2 การมีส่วนร่วมของประชาชน</p> <p>(1) ให้ประชาสัมพันธ์ข้อมูลเกี่ยวกับการดำเนินงานของโครงการและมาตรการป้องกันและแก้ไขผลกระทบสิ่งแวดล้อมที่ผ่านความเห็นชอบจากสำนักงานนโยบาย และแผนทรัพยากรธรรมชาติและสิ่งแวดล้อม โดยจัดทำเป็นบอร์ดขนาดใหญ่ที่สามารถมองเห็นได้ง่ายและอ่านได้อย่างชัดเจน โดยการติดประกาศไว้ในสถานที่ที่ประชาชนสามารถเข้าถึงได้ง่าย ให้ประชาชนในชุมชนใกล้เคียงและหน่วยงานสาธารณสุขในพื้นที่รับทราบอย่างทั่วถึง</p>	<p>ได้จัดทำป้ายขนาดใหญ่ แสดงข้อมูลเกี่ยวกับรายละเอียดโครงการไว้บริเวณทางเข้าโครงการด้านหน้าพื้นที่โครงการสามารถมองเห็นและอ่านรายละเอียดได้ง่ายได้จัดทำป้ายขนาดใหญ่ แสดงข้อมูลเกี่ยวกับรายละเอียดโครงการไว้บริเวณด้านหน้าพื้นที่โครงการ สามารถมองเห็นและอ่านรายละเอียดได้ง่าย</p>	<p>ไม่มี</p>

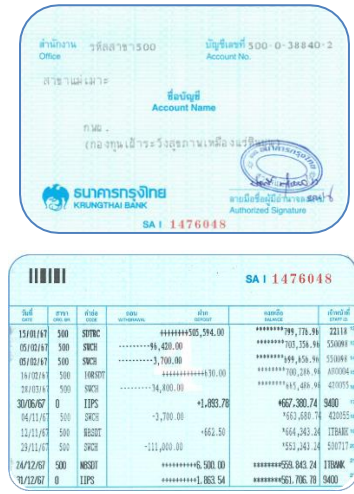
มาตรการป้องกันและแก้ไขผลกระทบสิ่งแวดล้อม	ผลการปฏิบัติตามมาตรการ	ปัญหา อุปสรรค ที่ไม่สามารถปฏิบัติตามมาตรการ และแนวทางแก้ไข	ภาพประกอบมาตรการ
4.4 การสาธารณสุข (1) สมทบเงินเข้า “กองทุนเฝ้าระวังสุขภาพ” เพื่อเป็นการเฝ้าระวังภาวะสุขภาพของประชาชนที่อาจจะได้รับผลกระทบจากโครงการ โดยกำหนดวงเงินกองทุนในอัตรา 0.50 บาท/เมตริกตันการผลิต แต่ต้องไม่น้อยกว่า 200,000 บาท ทั้งนี้การบริหารจัดการกองทุนให้เป็นไปตามระเบียบหรือแนวทางการปฏิบัติที่กรมอุตสาหกรรมพื้นฐานและการเหมืองแร่กำหนด	กฟผ. ได้สมทบเงินเข้า “กองทุนเฝ้าระวังสุขภาพ” ประจำปี 2567 ในวันที่ 15 ม.ค. 2567 เป็นเงินทั้งสิ้น 505,594 บาท เพื่อเป็นการเฝ้าระวังภาวะสุขภาพของประชาชนที่อาจจะได้รับผลกระทบจากโครงการรวมทั้งสนับสนุนกิจกรรมที่เกี่ยวข้องกับสาธารณสุขชุมชนที่ตั้งอยู่ใกล้เคียงพื้นที่โครงการ และบริหารจัดการกองทุนตามแนวทางกองทุนเฝ้าระวังสุขภาพของกรมอุตสาหกรรมพื้นฐานและการเหมืองแร่	ไม่มี

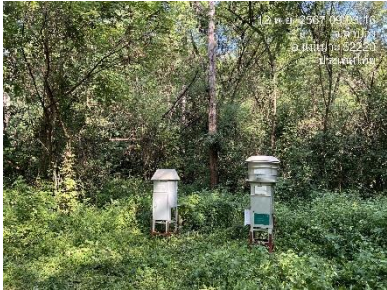
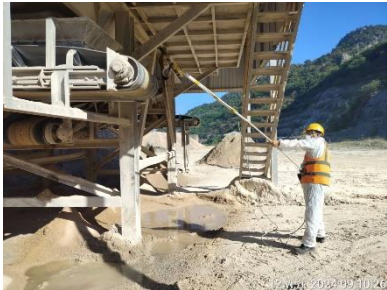
มาตรการป้องกันและแก้ไขผลกระทบสิ่งแวดล้อม	ผลการปฏิบัติตามมาตรการ	ปัญหา อุปสรรค ที่ไม่สามารถปฏิบัติตามมาตรการ และแนวทางแก้ไข	ภาพประกอบมาตรการ
(3) ปฏิบัติตามมาตรการป้องกันและแก้ไขผลกระทบในด้านคุณภาพอากาศอย่างเคร่งครัด	เฝ้าระวังฝุ่นละอองโดยมีการตรวจคุณภาพสิ่งแวดล้อมทุก 6 เดือน และ มีการฉีดพรมน้ำบริเวณพื้นที่เหมือง และเส้นทางสัญจรเพื่อป้องกันฝุ่นฟุ้งกระจาย ผลการตรวจวัดคุณภาพอากาศโดยทั่วไป แสดงในภาคผนวก ง-1 และคุณภาพอากาศบริเวณแหล่งกำเนิดฝุ่นของโรงโม่หิน แสดงในภาคผนวก ง-2	ไม่มี

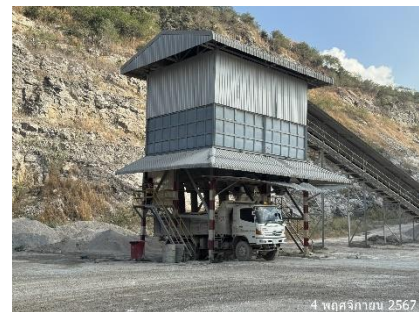
มาตรการป้องกันและแก้ไขผลกระทบสิ่งแวดล้อม	ผลการปฏิบัติตามมาตรการ	ปัญหา อุปสรรค ที่ไม่สามารถปฏิบัติตามมาตรการ และแนวทางแก้ไข	ภาพประกอบมาตรการ
ข. ระดับเสียง (4) ในขณะที่ปฏิบัติงานในบริเวณที่มีเสียงดังเกินมาตรฐานที่กฎหมายกำหนด พนักงานทุกคนต้องสวมใส่อุปกรณ์ป้องกันระบบการได้ยินตลอดระยะเวลาทำงานสัมผัสเสียงดัง	ถ้ามีเสียงดังเกินมาตรฐานที่กฎหมายกำหนด จะจัดให้พนักงานทุกคนต้องสวมใส่อุปกรณ์ป้องกันระบบการได้ยินตลอดระยะเวลาทำงานสัมผัสเสียงดัง	ไม่มี	-
(5) การป้องกันที่แหล่งกำเนิด โดยการออกแบบ ทางวิศวกรรมปรับปรุงแก้ไข ดัดแปลงเครื่องมือเครื่องใช้ที่มีเสียงดังให้มีระดับเสียงลดลง คือท่อไอเสีย พร้อมทั้งบำรุงรักษาซ่อมแซมเครื่องมือต่างๆ ให้อยู่ในสภาพที่ดีเสมอ และพร้อมใช้งานตลอดเวลา	มีการจัดทำโรงโม่แบบระบบปิด พร้อมทั้งทำการบำรุงรักษาเครื่องจักรอย่างสม่ำเสมอ เพื่อลดระดับเสียงของเครื่องจักรภายใน	ไม่มี

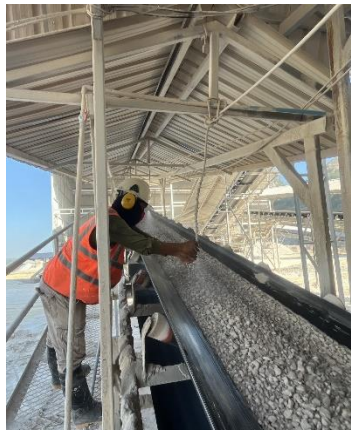
มาตรการป้องกันและแก้ไขผลกระทบสิ่งแวดล้อม	ผลการปฏิบัติตามมาตรการ	ปัญหา อุปสรรค ที่ไม่สามารถปฏิบัติตามมาตรการ และแนวทางแก้ไข	ภาพประกอบมาตรการ
(6) การทำงานในแหล่งที่มีระดับเสียงเกิน 90 เดซิเบล(เอ) ติดต่อกันเป็นระยะเวลา 8 ชั่วโมงต้องให้พนักงานใช้อุปกรณ์ป้องกันเสียง เช่น ที่ครอบหูหรือที่อุดหู ตามกฎกระทรวงแรงงานเรื่อง กำหนดมาตรฐานในการบริหาร และการจัดการด้านความปลอดภัย อาชีวอนามัยและสภาพแวดล้อมในการทำงานเกี่ยวกับความร้อน ความสว่าง และเสียง พ.ศ. 2549 เพื่อลดอัตราความเสียงอันตรายจากระดับเสียงดัง	ได้มีการจัดเตรียมอุปกรณ์ป้องกันอันตรายจากเสียงส่วนบุคคลให้แก่พนักงาน อบรมวิธีการใช้งานที่ถูกต้อง และออกกฎระเบียบให้สวมใส่ตลอดเวลาเมื่อเข้าพื้นที่เสียง	ไม่มี

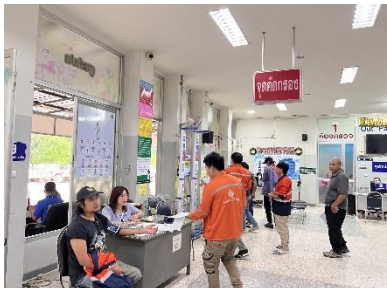
(7) ทำการทดสอบการได้ยินของพนักงาน (Audiometer Test) ที่ทำงานเกี่ยวกับเสียงดังทุกคน ระหว่างการทำงานทุกๆปี และเพื่อใช้เป็นข้อมูลพื้นฐานในการเฝ้าระวัง	ในปี 2567 ดำเนินการระหว่างวันที่ 12-14 ธันวาคม 2567 พร้อมทั้งเฝ้าระวังพนักงานที่ทำงานที่สัมผัสกับเสียงดัง และสนับสนุนอุปกรณ์ป้องกันภัยส่วนบุคคลอย่างครบถ้วน	ไม่มี

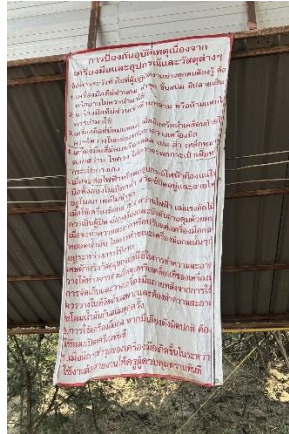
มาตรการป้องกันและแก้ไขผลกระทบสิ่งแวดล้อม	ผลการปฏิบัติตามมาตรการ	ปัญหา อุปสรรค ที่ไม่สามารถปฏิบัติตามมาตรการ และแนวทางแก้ไข	ภาพประกอบมาตรการ
(14) ออกกฎระเบียบข้อบังคับในการทำงานของโครงการ เกี่ยวกับความปลอดภัย อาชีวอนามัย และสภาพแวดล้อม ให้พนักงานปฏิบัติตามอย่างเคร่งครัด และปรับปรุงให้สอดคล้องเมื่อมีการเปลี่ยนแปลงการทำงานในระหว่างดำเนินการ แต่ต้องไม่น้อยกว่าที่กำหนดใน พ.ร.บ. ความปลอดภัย อาชีวอนามัย และสภาพแวดล้อมในการทำงาน	ได้กำหนดระเบียบข้อบังคับเกี่ยวกับการปฏิบัติงานของพนักงานทุกคน เพื่อนำไปปฏิบัติตามอย่างเคร่งครัด	ไม่มี

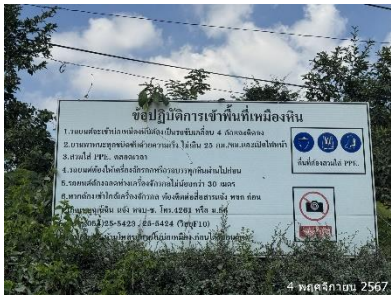
(15) เจ้าของโครงการจะต้องปฏิบัติตามกฎกระทรวง ฉบับที่ 9 (พ.ศ. 2510) และกฎกระทรวง ฉบับที่ 50 (พ.ศ. 2525) ออกตามความในมาตราที่ 17(6) แห่งพระราชบัญญัติแร่ พ.ศ. 2510 ซึ่งแก้ไขเพิ่มเติมโดยพระราชบัญญัติแร่ (ฉบับที่ 2) พ.ศ. 2516 ว่า	ได้ปฏิบัติตามกฎกระทรวง เรื่องความคุ้มครองแก่พนักงานและความปลอดภัยอย่างเคร่งครัด	ไม่มี

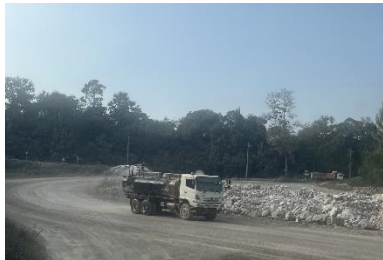
มาตรการป้องกันและแก้ไขผลกระทบสิ่งแวดล้อม	ผลการปฏิบัติตามมาตรการ	ปัญหา อุปสรรค ที่ไม่สามารถปฏิบัติตามมาตรการ และแนวทางแก้ไข	ภาพประกอบมาตรการ
(2) กฟผ.ต้องส่งแผนผังโครงการเพื่อแสดงความชัดเจนของแผนงานและวิธีปฏิบัติด้านการใช้เทคโนโลยีที่ทันสมัยของ กฟผ.ต่อหน่วยงานของกรมศิลปากร ในพื้นที่คือสำนักศิลปากรที่ 7 น่าน โดยมีรายละเอียดการควบคุม และป้องกันแรงสั่นสะเทือนจากการระเบิดและกระบวนการขนส่ง ทั้งนี้เพื่อป้องกันไม่ให้เกิดผลกระทบต่อแหล่งโบราณคดีที่อยู่ใกล้เคียง	กฟผ.ได้จัดส่งแผนผังโครงการ และวิธีปฏิบัติด้านการใช้เทคโนโลยีที่ทันสมัยต่อสำนักศิลปากรที่ 7 เชียงใหม่ เพื่อป้องกันไม่ให้เกิดผลกระทบต่อแหล่งโบราณคดีที่อยู่ใกล้เคียง	ไม่มี	-
(3) กฟผ.ต้องเสนอมาตรการในการป้องกัน และลดฝุ่นละอองที่เกิดจากการทำเหมือง โดยเฉพาะการระเบิดและการวิ่งของรถบรรทุกเพื่อป้องกันไม่ให้เกิดผลกระทบต่อถ้าข้างเผือก	ทำการฉีดพรมน้ำบริเวณถนนที่รถบรรทุกวิ่งผ่านตลอดทั้งวัน เพื่อป้องกันการฟุ้งกระจายของฝุ่นไปยังสถานที่ใกล้เคียง	ไม่มี

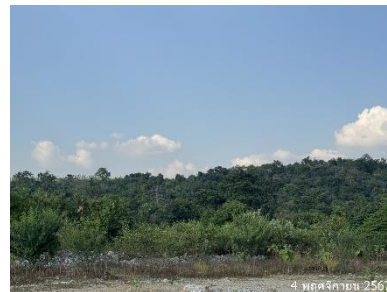
มาตรการป้องกันและแก้ไขผลกระทบสิ่งแวดล้อม	ผลการปฏิบัติตามมาตรการ	ปัญหา อุปสรรค ที่ไม่สามารถปฏิบัติตามมาตรการ และแนวทางแก้ไข	ภาพประกอบมาตรการ
(9) กฟผ.ประสานงานหรือขอความร่วมมือกับกรมศิลปากร และกรมป่าไม้ เพื่อดำเนินการปรับปรุงภูมิทัศน์แหล่งโบราณคดี และทางกรมศิลปากร ดำเนินการเป็นที่เรียบร้อย	กฟผ. ได้สนับสนุนงบประมาณ เพื่อปรับปรุงภูมิทัศน์และพัฒนาแหล่งโบราณคดี และทางกรมศิลปากร ดำเนินการเป็นที่เรียบร้อย	ไม่มี	-
4.7 ทักษิณภาพ (1) ในระหว่างดำเนินโครงการ โครงการจะต้องบำรุงรักษาไม้ยืนต้นและพืชคลุมดินที่ปลูกไปแล้วให้เจริญงอกงาม อยู่เสมอ และหากพบว่าบริเวณใดพืชคลุมดินหรือไม่ยืนต้นตาย ควรดำเนินการปลูกซ่อมแซมทันที	ได้ปลูกไม้ยืนต้นเพื่อบดบังทัศนียภาพที่อาจไม่สวยงามจากการทำเหมือง	ไม่มี

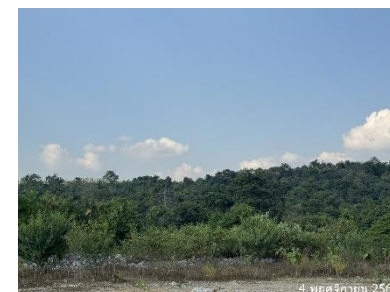
มาตรการป้องกันและแก้ไขผลกระทบสิ่งแวดล้อม	ผลการปฏิบัติตามมาตรการ	ปัญหา อุปสรรค ที่ไม่สามารถปฏิบัติตามมาตรการ และแนวทางแก้ไข	ภาพประกอบมาตรการ
(2) บริเวณใดที่ไม่เกี่ยวข้องกับการทำเหมือง ให้รักษาสภาพเดิมไว้ให้มากที่สุด	มีการดูแลต้นไม้ที่และสภาพแวดล้อมที่ไม่เกี่ยวกับการทำเหมืองให้คงสภาพเหมือนเดิม	ไม่มี	-
(3) ภายหลังเสร็จสิ้นการทำเหมืองทางโครงการจะต้องเสริมสร้างทัศนียภาพที่ดีโดยการบำรุงรักษาปลูกไม้ยืนต้นโตเร็วและพืชคลุมดินตามที่เสนอไว้ในแผนฟื้นฟูพื้นที่จากการทำเหมืองของโครงการอย่างเคร่งครัดเพื่อเสริมสร้างทัศนียภาพที่ดี	โครงการมีการปลูกต้นไม้และพืชคลุมดินเพื่อปรับทัศนียภาพฟื้นฟูพื้นที่จากการทำเหมือง	ไม่มี

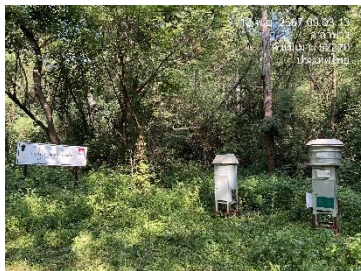
มาตรการป้องกันและแก้ไขผลกระทบสิ่งแวดล้อม	ผลการปฏิบัติตามมาตรการ	ปัญหา อุปสรรค ที่ไม่สามารถปฏิบัติตามมาตรการ และแนวทางแก้ไข	ภาพประกอบมาตรการ
(1) ให้ดำเนินการตรวจวัดปริมาณฝุ่นละออง (TSP และ PM-10) บริเวณสำนักสงฆ์ถ้ำช้างเผือก ปีละ 2 ครั้ง เป็นเวลา 3 วันต่อเนื่องในช่วงเดือนมีนาคม หรือเมษายน และในช่วงเดือนพฤศจิกายนหรือธันวาคม จำนวน 1 ครั้ง	ดำเนินการระหว่างวันที่ 12-14 พฤศจิกายน 2567 เป็นเวลา 3 วันต่อเนื่อง พบว่า TSP และ PM-10 มีค่าอยู่ในเกณฑ์มาตรฐานฯ รายละเอียดดัง ตารางที่ 3.1-1 และภาคผนวก ง-1	ไม่มี

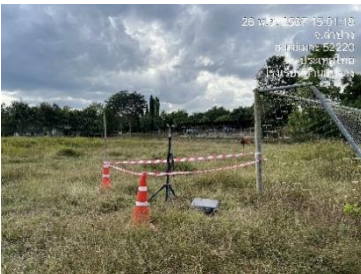
(2) ให้ดำเนินการตรวจวัดระดับความดังเสียง (L_{max} และ L_{eq24hr}) บริเวณสำนักสงฆ์ถ้ำช้างเผือก ปีละ 2 ครั้ง เป็นเวลา 3 วันต่อเนื่องในช่วงเดือนมีนาคม หรือเมษายน และในช่วงเดือนพฤศจิกายน หรือธันวาคม จำนวน 1 ครั้ง	ดำเนินการตรวจวัดระดับความดังเสียง โดยทั่วไป ระหว่างวันที่ 27-29 พฤศจิกายน 2567 พบว่า ระดับเสียงมีค่าอยู่ในเกณฑ์มาตรฐานฯ รายละเอียดดัง ตารางที่ 3.2-1 และภาคผนวก ง-3	ไม่มี

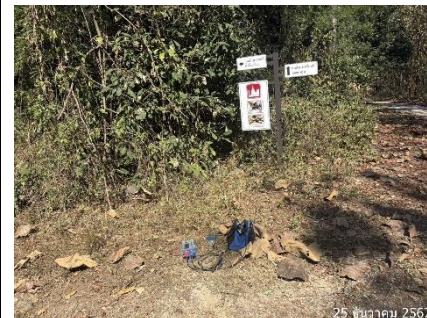
มาตรการป้องกันและแก้ไขผลกระทบสิ่งแวดล้อม	ผลการปฏิบัติตามมาตรการ	ปัญหา อุปสรรค ที่ไม่สามารถปฏิบัติตามมาตรการ และแนวทางแก้ไข	ภาพประกอบมาตรการ
(3) ให้เพิ่มความถี่ในการตรวจวัดแรงสั่นสะเทือน บริเวณสำนักสงฆ์ถ้าข้างเผือกเป็นอย่างน้อยเดือนละ 1 ครั้ง	ดำเนินการตรวจวัดแรงสั่นสะเทือนรายเดือนตั้งแต่เดือนกรกฎาคม-ธันวาคม 2567 พบว่า มีค่าอยู่ในเกณฑ์มาตรฐานฯ รายละเอียดดัง ตารางที่ 3.3-2 และภาคผนวก ง-4	ไม่มี

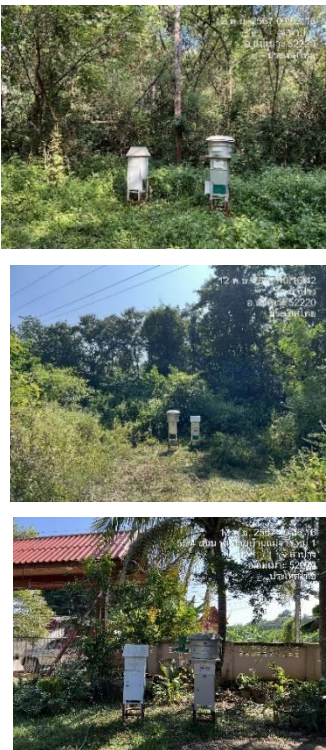
มาตรการติดตามตรวจสอบ ผลกระทบสิ่งแวดล้อม	ผลการปฏิบัติตามมาตรการ	ปัญหา อุปสรรค ที่ไม่สามารถปฏิบัติ ตามมาตรการ และแนวทางแก้ไข	ภาพประกอบมาตรการ
1. คุณภาพอากาศ 1.1 ให้ตรวจวัดปริมาณฝุ่นละออง แขวนลอยในบรรยากาศ (TSP) และฝุ่นละอองขนาดเล็กกว่า 10 ไมครอน (PM-10) เฉลี่ยในรอบ 24 ชั่วโมง โดยใช้เครื่อง High Volume Air Sampler จำนวน 5 สถานี ได้แก่ 1. บ้านแม่จาง 2. บ้านช่วงม่วง ตรวจวัดเดือนละครั้ง เป็นเวลา 3 วันต่อเนื่อง 3. บ้านสบป่าด 4. ถ้ำช้างเผือก 5. สำนักสงฆ์ถ้ำอินทร์นรมิต	ดำเนินการตรวจวัดระหว่างวันที่ 12-14 พฤษภาคม 2567 ผลการตรวจวัด พบว่า ทุกสถานีและทุกดัชนีตรวจวัดมีค่าอยู่ในเกณฑ์ มาตรฐาน ตามประกาศคณะกรรมการสิ่งแวดล้อม แห่งชาติ ฉบับที่ 24 พ.ศ.2547 รายละเอียดดัง ตารางที่ 3.1-1 และภาคผนวก ง-1	ไม่มี

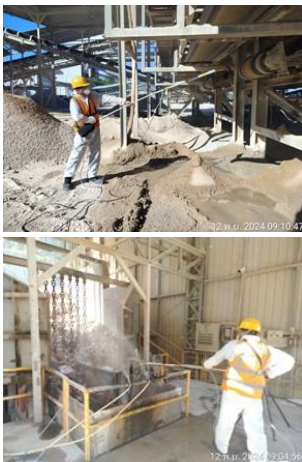
มาตรการติดตามตรวจสอบผลกระทบสิ่งแวดล้อม	ผลการปฏิบัติตามมาตรการ	ปัญหา อุปสรรค ที่ไม่สามารถปฏิบัติตามมาตรการ และแนวทางแก้ไข	ภาพประกอบมาตรการ
1.2 ให้ตรวจวัดความเข้มข้นของฝุ่นละอองจากโรงโม่หินของโครงการ ด้วยวิธีการตรวจวัดค่าความทึบแสง (Smoke Opacity) บริเวณโรงโม่หินของโครงการ ปีละ 2 ครั้ง ในช่วงเวลาเดียวกันกับการตรวจวัดคุณภาพอากาศ	ตรวจวัดความทึบแสง ในวันที่ 12 และ 20 พฤศจิกายน 2567 โดยการไฟฟ้าฝ่ายผลิตแห่งประเทศไทย พบว่า ค่าความทึบแสงอยู่ในเกณฑ์มาตรฐาน ควบคุมการปล่อยฝุ่นละอองจากโรงโม่บด หรือย่อยหิน รายละเอียดตั้งตารางที่ 3.1-2 และภาคผนวก ง-2	ไม่มี

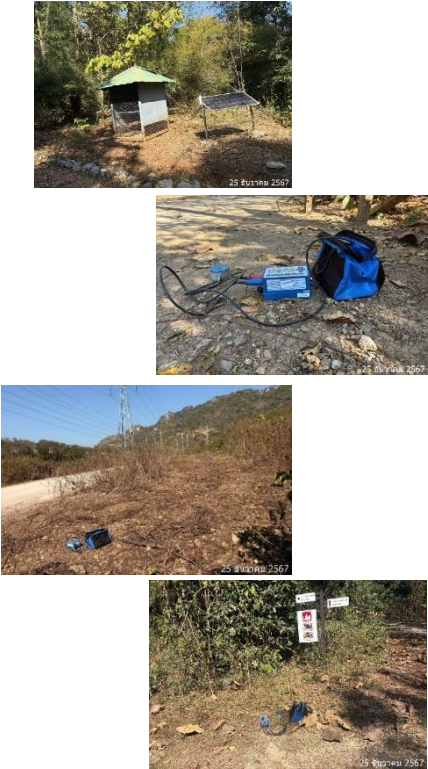
มาตรการติดตามตรวจสอบผลกระทบสิ่งแวดล้อม	ผลการปฏิบัติตามมาตรการ	ปัญหา อุปสรรค ที่ไม่สามารถปฏิบัติตามมาตรการ และแนวทางแก้ไข	ภาพประกอบมาตรการ
<p>3. แรงสั่นสะเทือน ให้ตรวจวัดแรงสั่นสะเทือน และแรงอัดอากาศจากการใช้วัตถุระเบิดของโครงการจำนวน 4 สถานี ได้แก่</p> <p>1. สำนักสงฆ์ถ้ำอินทร์เนรมิต</p> <p>2. แนวสายส่งไฟฟ้า</p> <p>ปีละ 2 ครั้ง ในช่วงเดือนมีนาคมหรือเมษายน จำนวน 1 ครั้ง และในช่วงเดือนพฤศจิกายน หรือ ธันวาคม จำนวน 1 ครั้ง</p> <p>3. เขงดอยผาตูบ</p> <p>4. ถ้ำช้างเผือก</p> <p>ตรวจวัดเดือนละครั้ง</p>	<p>ผลการตรวจวัดระดับความสั่นสะเทือนบริเวณจุดตรวจวัดทั้ง 4 สถานี ในช่วงเดือนกรกฎาคม-ธันวาคม 2567 พบว่ามีค่าอยู่ในเกณฑ์มาตรฐานตามประกาศกระทรวงทรัพยากรธรรมชาติและสิ่งแวดล้อม พ.ศ. 2548 เรื่องกำหนดมาตรฐานควบคุมระดับเสียงและความสั่นสะเทือนจากการทำเหมืองหินรายละเอียดดัง ตารางที่ 3.3-1 และภาคผนวก ง-4</p>	<p>ไม่มี</p>

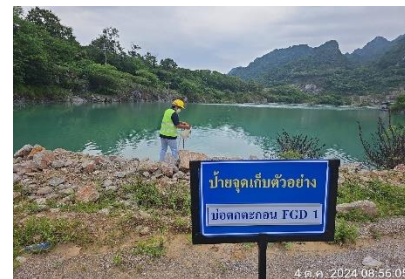
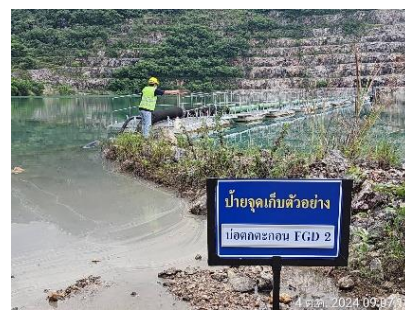
มาตรการติดตามตรวจสอบผลกระทบสิ่งแวดล้อม	ผลการปฏิบัติตามมาตรการ	ปัญหา อุปสรรค ที่ไม่สามารถปฏิบัติตามมาตรการ และแนวทางแก้ไข	ภาพประกอบมาตรการ
<p>ตรวจวัดปีละ 2 ครั้ง ในช่วงเดือนเมษายนหรือพฤษภาคม จำนวน 1 ครั้ง และในช่วงเดือนตุลาคมหรือพฤศจิกายน จำนวน 1 ครั้ง</p> <p>- <u>น้ำใต้ดิน</u> จำนวน 5 สถานี ได้แก่</p> <ol style="list-style-type: none"> 1. บ่อบาดาลบ้านขวงม่วง 2. บ่อบาดาลบ้านแม่จาง 3. บ่อบาดาลบ้านสบเตี๊น 4. บ่อบาดาลบ้านสบป่าด 5. บ่อบาดาลบ้านสบมะเ <p>ตรวจวัดปีละ 2 ครั้ง ในช่วงเดือนเมษายนหรือพฤษภาคม จำนวน 1 ครั้ง และในช่วงเดือนตุลาคมหรือพฤศจิกายน จำนวน 1 ครั้ง</p>	<p>ตรวจวัดคุณภาพน้ำใต้ดินในวันที่ 4 ตุลาคม 2567 โดยการไฟฟ้าฝ่ายผลิตแห่งประเทศไทย ผลการตรวจวัดพบว่าทุกดัชนีตรวจวัดมีค่าอยู่ในเกณฑ์มาตรฐานคุณภาพน้ำใต้ดิน ตามประกาศคณะกรรมการสิ่งแวดล้อมแห่งชาติ ฉบับที่ 20 พ.ศ. 2543 รายละเอียดผลการตรวจวัด ดังตารางที่ 3.4-2 และภาคผนวก ง-5</p>

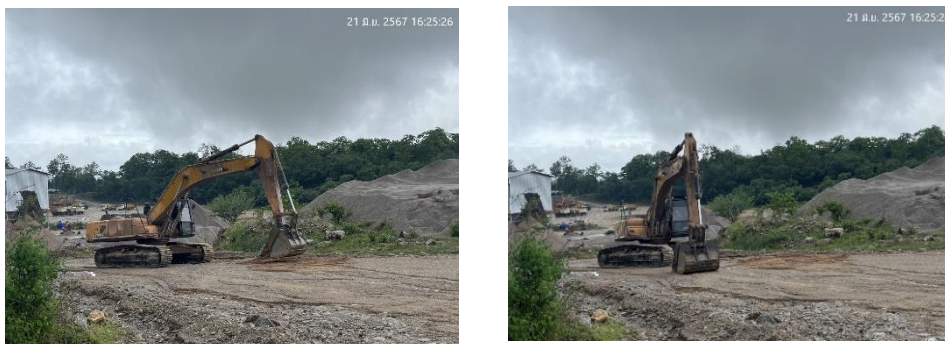
รูปที่ 3.7-1 การปรับปรุงสภาพทางขนส่งแร่ให้สามารถใช้งานได้ดี

เหมืองแร่หินปูนแม่เมาะได้มีการติดตามตรวจสอบสภาพเส้นทางขนส่งแร่ให้สามารถใช้งานได้ดียิ่งขึ้น กรณีที่พบการชำรุดจะรีบซ่อมแซมทันที นอกจากนี้ได้มีการติดตั้งป้ายสัญญาณจราจรและดูแลบำรุงรักษาให้ป้ายดังกล่าวมีสภาพดีอยู่เสมอ เพื่อป้องกันการเกิดอุบัติเหตุภายในพื้นที่โครงการ ดังรูปที่ 3.7-1

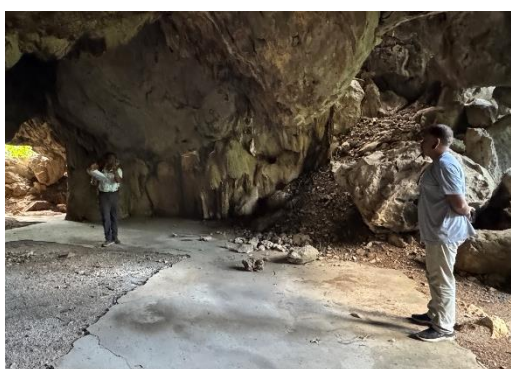
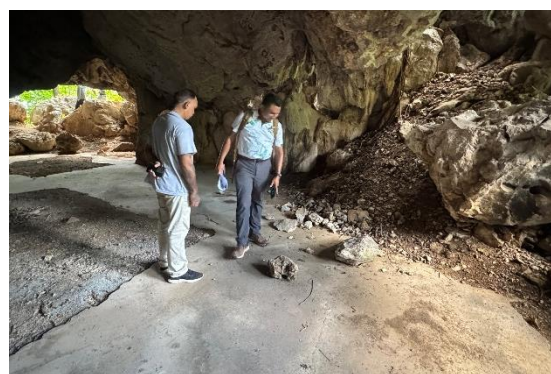
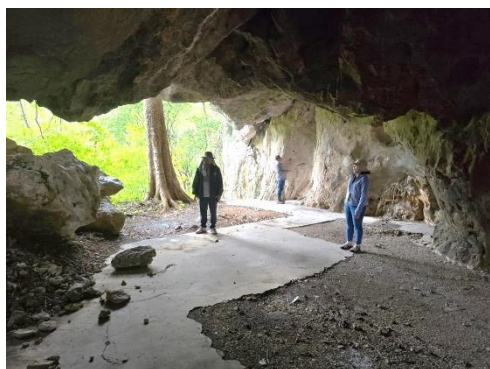
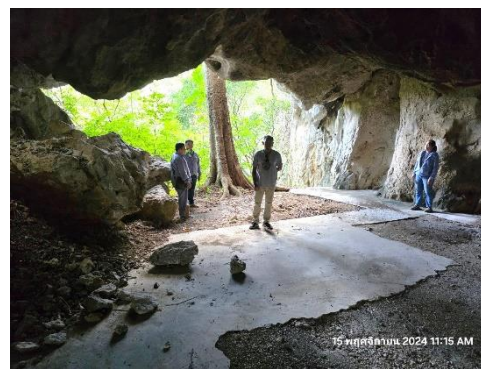
รูปที่ 3.9-1 สภาพบริเวณแหล่งโบราณคดีถ้ำช้างเผือก

ผลการตรวจสอบสภาพทั่วไปของแหล่งโบราณคดีถ้ำช้างเผือก พบว่า แหล่งโบราณคดีถ้ำช้างเผือก ยังคงสภาพเดิมโดยไม่ปรากฏร่องรอยผลกระทบจากการดำเนินกิจกรรมของเหมืองแร่หินปูนเพื่ออุตสาหกรรมเคมี แต่อย่างไรก็ตามการตรวจสอบครั้งนี้ปรากฏร่องรอยการสไลด์ของหินและดินเล็กน้อยบริเวณคูหาส่วนหน้าของถ้ำ ซึ่งยังไม่สามารถระบุสาเหตุที่แน่ชัดได้ ทั้งนี้ควรมีการประสานผู้เชี่ยวชาญเข้ามาตรวจสอบ และติดตามอย่างใกล้ชิดต่อไป โดย กฟผ. ได้ทำหนังสือเชิญผู้เชี่ยวชาญจากสำนักงานอุตสาหกรรมพื้นฐานและการเหมืองแร่ เขต 3 และ อุตสาหกรรมจังหวัดลำปาง เพื่อเข้าตรวจสอบแหล่งโบราณคดีถ้ำช้างเผือก เพื่อวิเคราะห์หาสาเหตุของการสไลด์ต่อไป ดังรูปที่ 3.9-1

ร่องรอยการสไลด์ของหินและดินเล็กน้อยบริเวณคูหาส่วนหน้าของถ้ำ

สภาพพื้นผิวถ้ำด้านทิศเหนือ ครั้งที่ 1/2567

สภาพพื้นผิวถ้ำด้านทิศเหนือ ครั้งที่ 2/2567

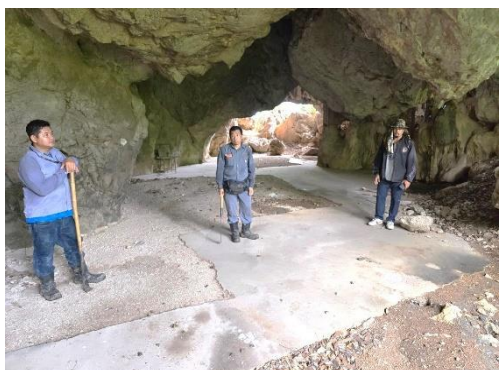
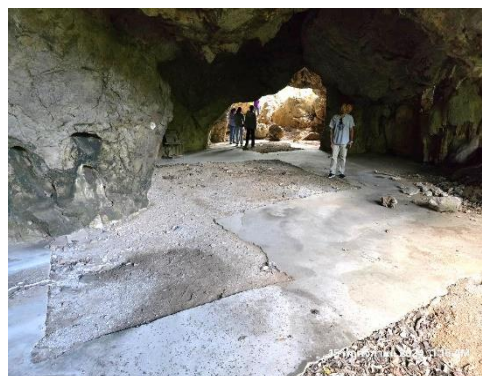
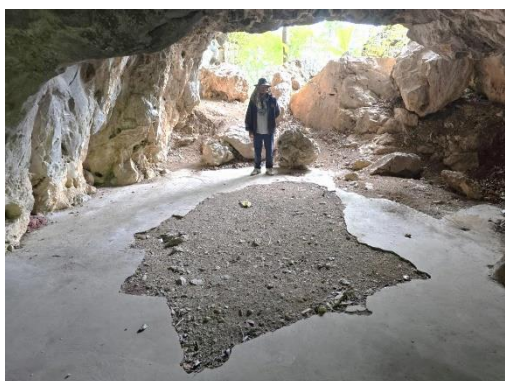
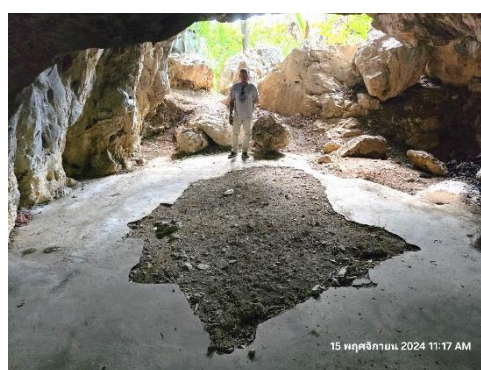
สภาพหลุมขุดตรวจที่ 2 ครั้งที่ 1/2567

สภาพหลุมขุดตรวจที่ 2 ครั้งที่ 2/2567

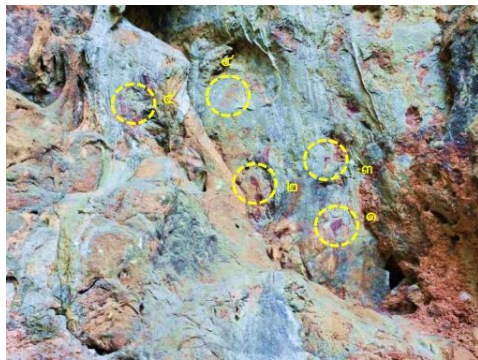
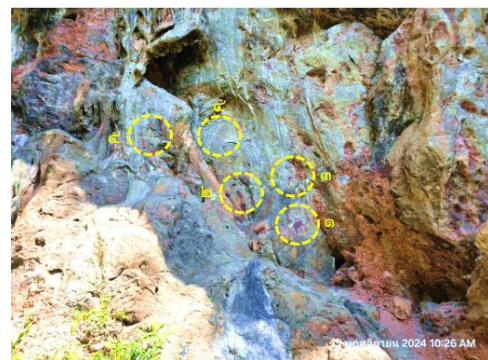
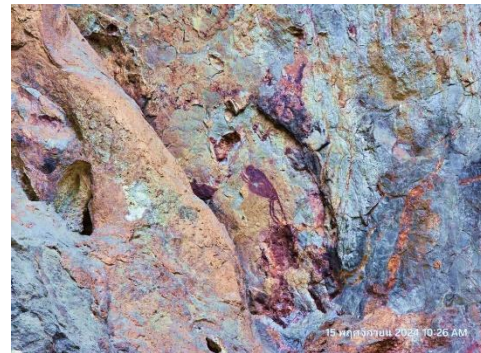
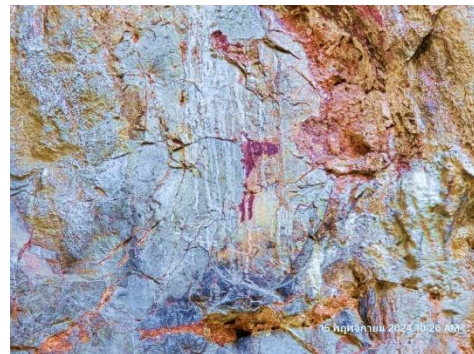
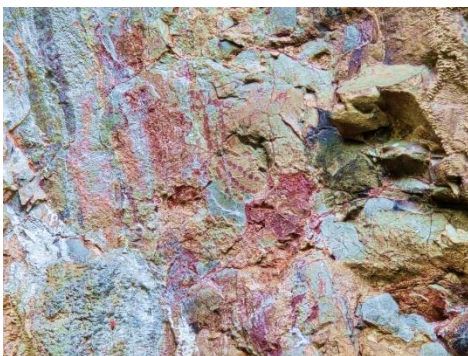
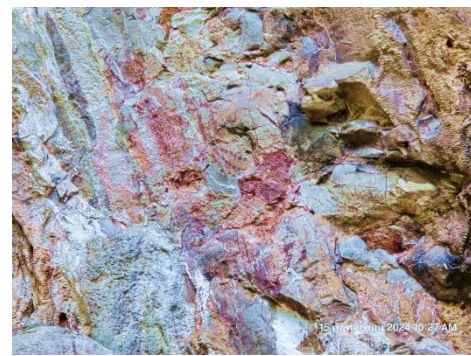
จากการตรวจสอบภาพเขียนสีครั้งที่ 1/2567 และครั้งที่ 2/2567 พบว่า สภาพยังคงเดิม ไม่มีร่องรอยความชำรุดเพิ่มเติม ดังรูปที่ 3.9-2

กลุ่มภาพเขียนสีดอยผาตูบ 1 ครั้งที่ 1/2567

กลุ่มภาพเขียนสีดอยผาตูบ 1 ครั้งที่ 2/2567

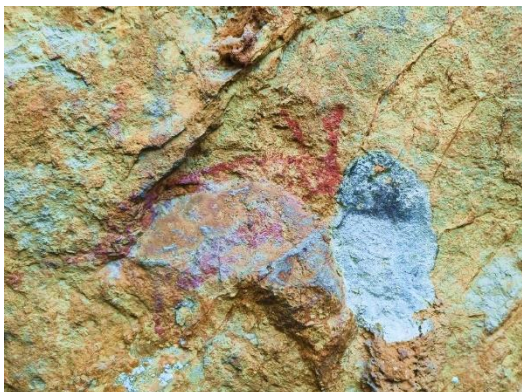
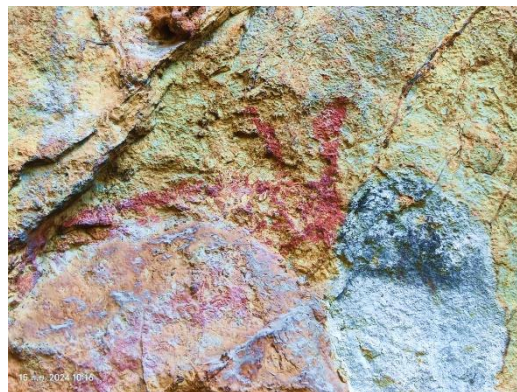
จากการตรวจสอบภาพเขียนสียังคงสภาพเดิม และไม่เสียหาย โดยการตรวจสอบครั้งนี้ไม่ปรากฏความเสียหายเพิ่มเติมเมื่อเทียบกับการตรวจสอบครั้งก่อน ดังรูปที่ 3.9-3

ภาพเขียนสีดอยผาตูบ 2 ครั้งที่ 1/2567

ภาพเขียนสีดอยผาตูบ 2 ครั้งที่ 2/2567

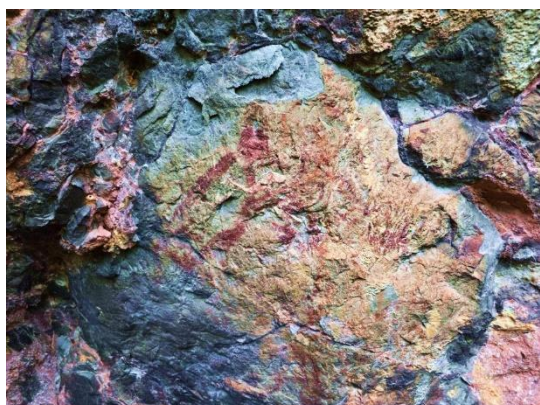
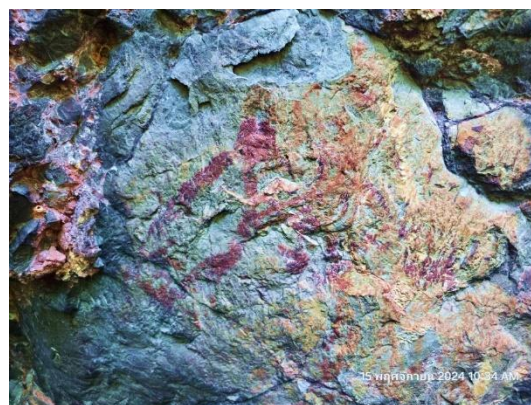
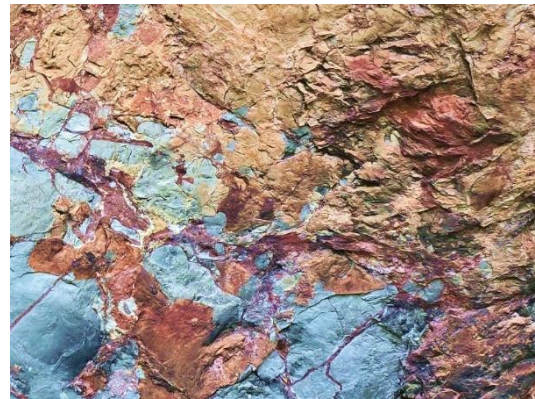
รูปที่ 3.9-4 สภาพบริเวณแหล่งโบราณคดีดอยผาตูบ 3

จากการตรวจสอบภาพเขียนสีบริเวณดอยผาตูบ 3 ครั้งที่ 1/2567 และ 2/2567 ยังคงสภาพเดิม โดยไม่พบร่องรอยความเปลี่ยนแปลงเพิ่มเติม ดังรูปที่ 3.9-4
