ผลการปฏิบัติตามมาตรการป้องกันและ  
แก้ไขผลกระทบสิ่งแวดล้อม

### ผลการปฏิบัติตามมาตรการป้องกันและแก้ไขผลกระทบสิ่งแวดล้อม

ตารางที่ 2.2-1 มาตรการป้องกันและแก้ไขผลกระทบสิ่งแวดล้อม โครงการ บुरาสิริ ปัญญา อินทรา (ระยะดำเนินการ)

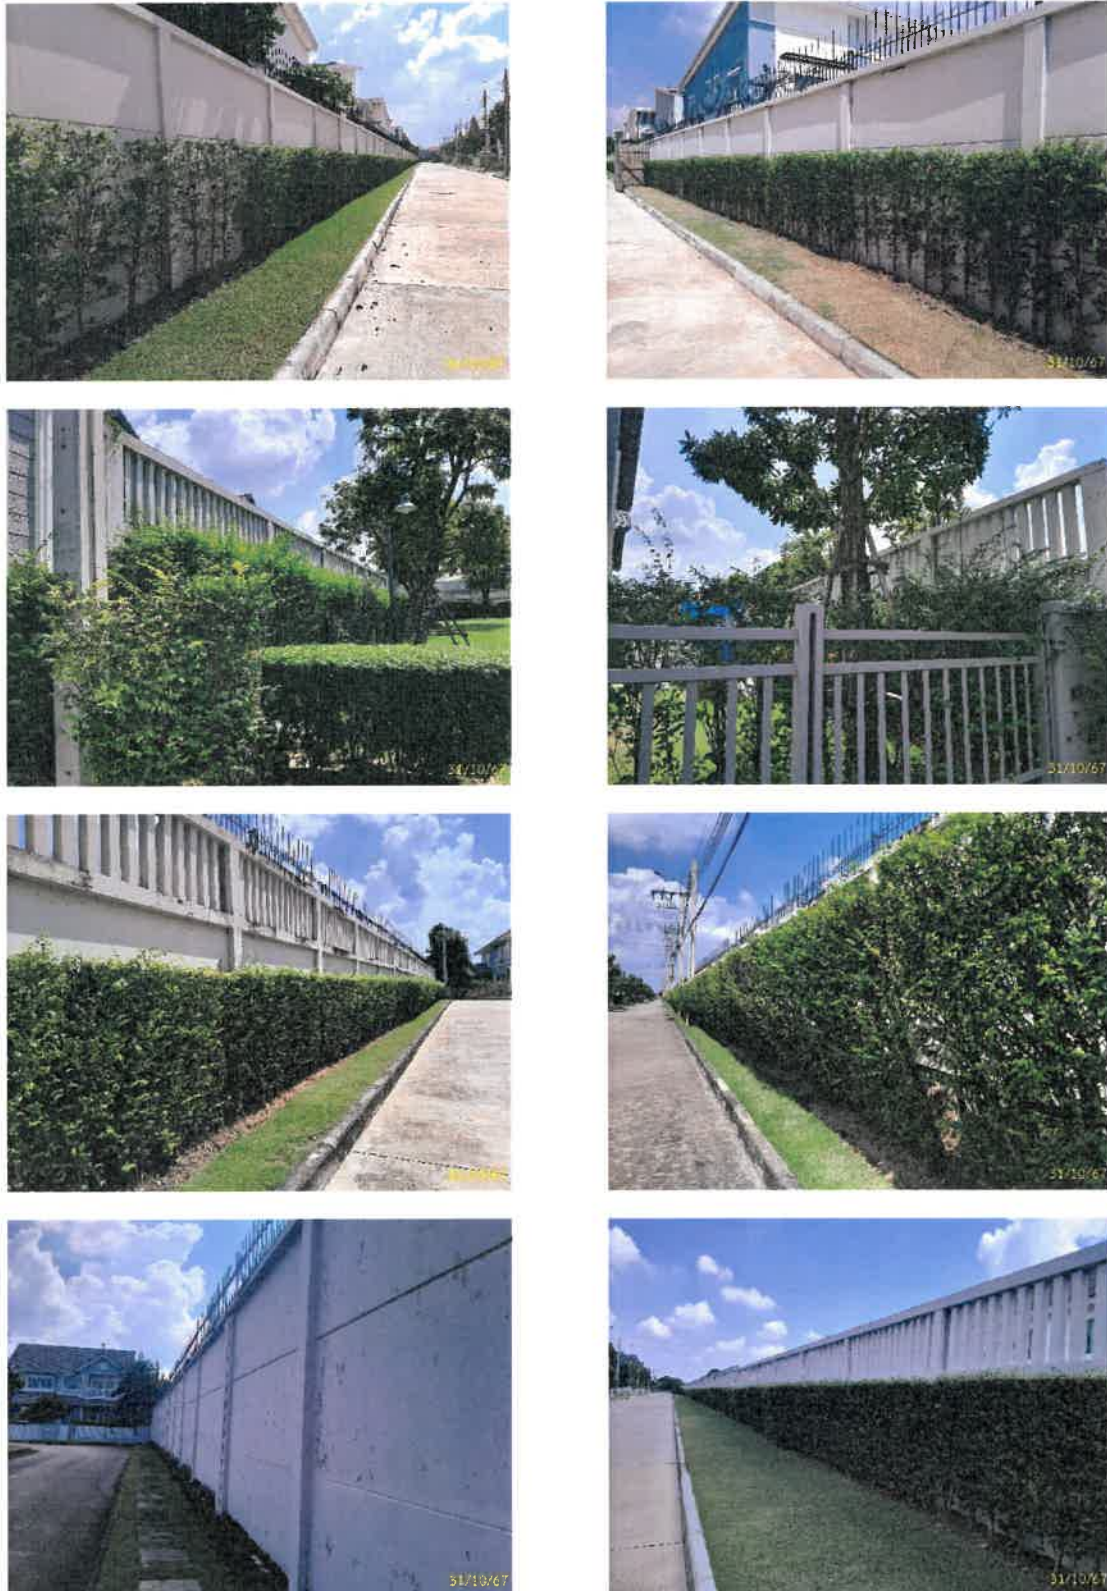
| องค์ประกอบทางสิ่งแวดล้อม | มาตรการป้องกันและแก้ไขผลกระทบสิ่งแวดล้อม | ผลการปฏิบัติและรายละเอียดการปฏิบัติตามมาตรการฯ<br>✓ = ปฏิบัติ ✗ = ไม่ได้ปฏิบัติ ○ = ปฏิบัติไม่ได้<br>⊙ = ปฏิบัติได้แต่ไม่มีประสิทธิภาพ ● = ยังไม่ถึงเวลาปฏิบัติ | ปัญหา/อุปสรรค/แนวทางแก้ไข | เอกสารอ้างอิง |
|---|---|---|---|---|
| 1.1 สภาพภูมิประเทศ | 1. จัดให้มีแนวกั้นดินใต้แนวรั้วรอบพื้นที่ดินโครงการ โดยมีขนาดและมีการฝังเพียงพอในการรองรับแรงดันที่เกิดขึ้น | ✓ - บริเวณรั้วรอบโครงการชั้นใต้ดิน โครงการทำแนวกั้นดิน ซึ่งสามารถรองรับแรงดันที่เกิดขึ้นได้ | - | ภาพที่ 2.2-1 รั้วรอบแนวเขตพื้นที่โครงการ |

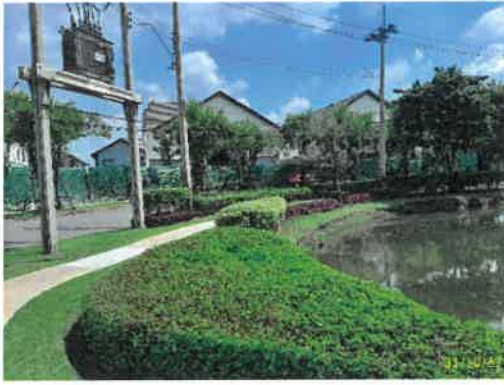
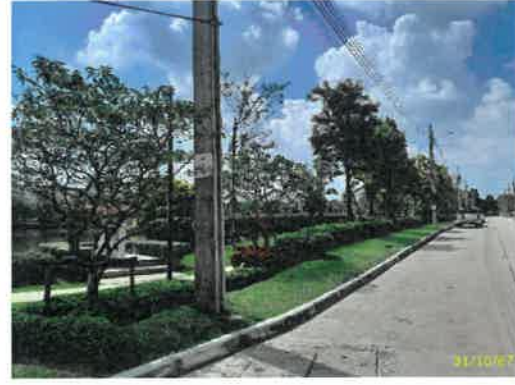
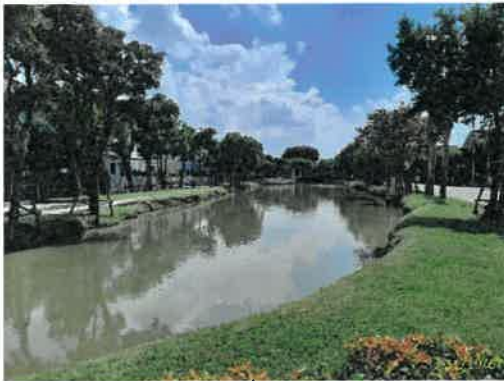
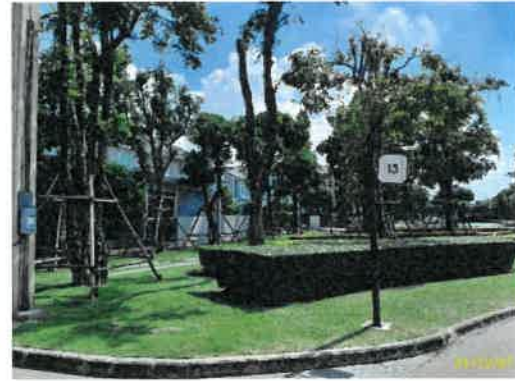
ภาพที่ 2.2-2 ฐานคลุมดิน

| องค์ประกอบทางสิ่งแวดล้อม | มาตรการป้องกันและแก้ไขผลกระทบสิ่งแวดล้อม | ผลการปฏิบัติและรายละเอียดการปฏิบัติตามมาตรการฯ<br>✓ = ปฏิบัติ ✗ = ไม่ได้ปฏิบัติ ○ = ปฏิบัติไม่ได้<br>⊙ = ปฏิบัติได้แต่ไม่มีประสิทธิภาพ ● = ยังไม่ถึงเวลาปฏิบัติ | ปัญหา/อุปสรรค/แนวทางแก้ไข | เอกสารอ้างอิง |
|---|---|---|---|---|
| | 2. จัดให้มีการปลูกพืชคลุมดินไม่ปล่อยให้มีพื้นที่ว่างที่เป็นดินเพื่อให้พืชช่วยยึดหน้าดินไม่ให้เกิดการชะล้างพังทลาย | ✓ - ในบริเวณพื้นที่ว่าง โดยเฉพาะพื้นที่บ่อน้ำเก่า เกะกลางถนน ทางโครงการมีการปลูกพืชคลุมดินเพื่อป้องกันการชะล้างพังทลายของหน้าดิน | - | ภาพที่ 2.2-2 ปลูกคลุมดิน |

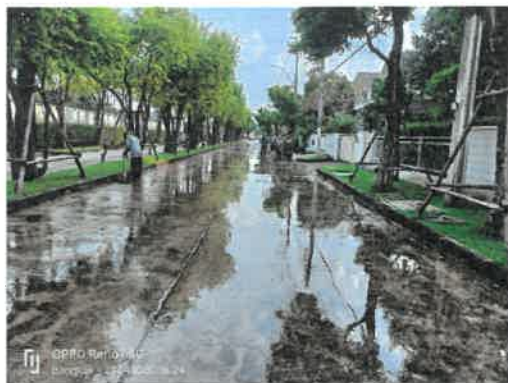
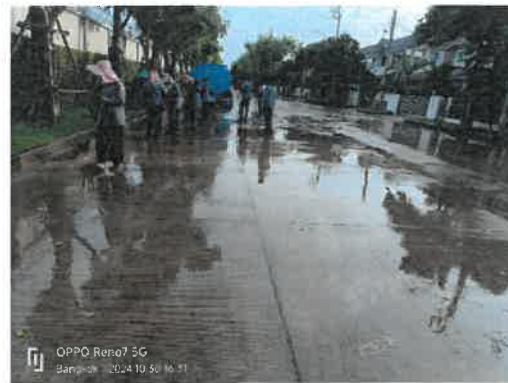
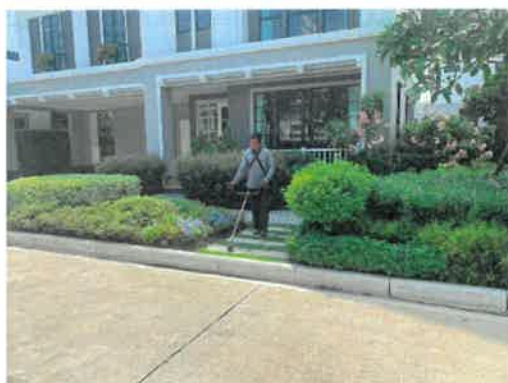
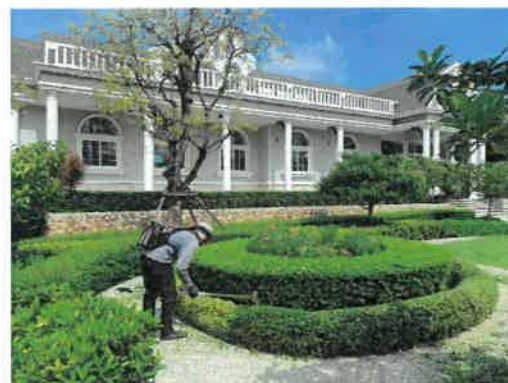
ภาพที่ 2.2-4 เจ้าหน้าที่ทำความสะอาด

| องค์ประกอบทางสิ่งแวดล้อม | มาตรการป้องกันและแก้ไขผลกระทบสิ่งแวดล้อม | ผลการปฏิบัติและรายละเอียดการปฏิบัติตามมาตรการฯ<br>✓ = ปฏิบัติ ✗ = ไม่ได้ปฏิบัติ ○ = ปฏิบัติไม่ได้<br>⊙ = ปฏิบัติได้แต่ไม่มีประสิทธิภาพ ● = ยังไม่ถึงเวลาปฏิบัติ | ปัญหา/อุปสรรค/แนวทางแก้ไข | เอกสารอ้างอิง |
|---|---|---|---|---|
| | 2. ดูแลรักษาความสะอาดถนนภายในโครงการ โดยฉีดล้างถนนเป็นประจำสม่ำเสมอ | ✓ - ในพื้นที่โครงการมีเจ้าหน้าที่ทำความสะอาดถนน เพื่อให้เกิดความสะอาดและไม่เกิดฝุ่นละออง | - | ภาพที่ 2.2-4 เจ้าหน้าที่ดูแลพื้นที่โครงการ |

| องค์ประกอบทางสิ่งแวดล้อม | มาตรการป้องกันและแก้ไขผลกระทบสิ่งแวดล้อม | ผลการปฏิบัติและรายละเอียดการปฏิบัติตามมาตรการฯ<br>✓ = ปฏิบัติ ✗ = ไม่ได้ปฏิบัติ ○ = ปฏิบัติไม่ได้<br>⊙ = ปฏิบัติได้แต่ไม่มีประสิทธิภาพ ● = ยังไม่ถึงเวลาปฏิบัติ | ปัญหา/อุปสรรค/แนวทางแก้ไข | เอกสารอ้างอิง |
|---|---|---|---|---|
| | 7. จัดให้มีพนักงาน / เจ้าหน้าที่ภายในโครงการดูแลรักษาความสะอาด ต้องตัดแต่งกิ่งไม้บริเวณแนวเขตที่ดินที่อยู่ติดลำรางสาธารณประโยชน์ ไม่ให้รบกวนกีดขวางทางน้ำไหล | ✓ - โครงการมีเจ้าหน้าที่ดูแลรักษาความสะอาด และตัดกิ่งไม้ให้สวยงามอยู่เสมอ | - | ภาพที่ 2.2-4 เจ้าหน้าที่ดูแลพื้นที่โครงการ |

| องค์ประกอบทางสิ่งแวดล้อม | มาตรการป้องกันและแก้ไขผลกระทบสิ่งแวดล้อม | ผลการปฏิบัติและรายละเอียดการปฏิบัติตามมาตรการฯ<br>✓ = ปฏิบัติ ✕ = ไม่ได้ปฏิบัติ ○ = ปฏิบัติไม่ได้<br>⊙ = ปฏิบัติได้แต่ไม่มีประสิทธิภาพ ● = ยังไม่ถึงเวลาปฏิบัติ | ปัญหา/อุปสรรค/แนวทางแก้ไข | เอกสารอ้างอิง |
|---|---|---|---|---|
| | 2. ดูแลสภาพพื้นที่สีเขียวของโครงการให้สวยงาม และมีความสมบูรณ์อยู่ตลอดเวลา | ✓ - โครงการมีเจ้าหน้าที่ดูแลรักษาความสะอาด และตัดกิ่งไม้ให้สวยงามอยู่เสมอ | - | ภาพที่ 2.2-4 เจ้าหน้าที่ดูแลพื้นที่โครงการ |

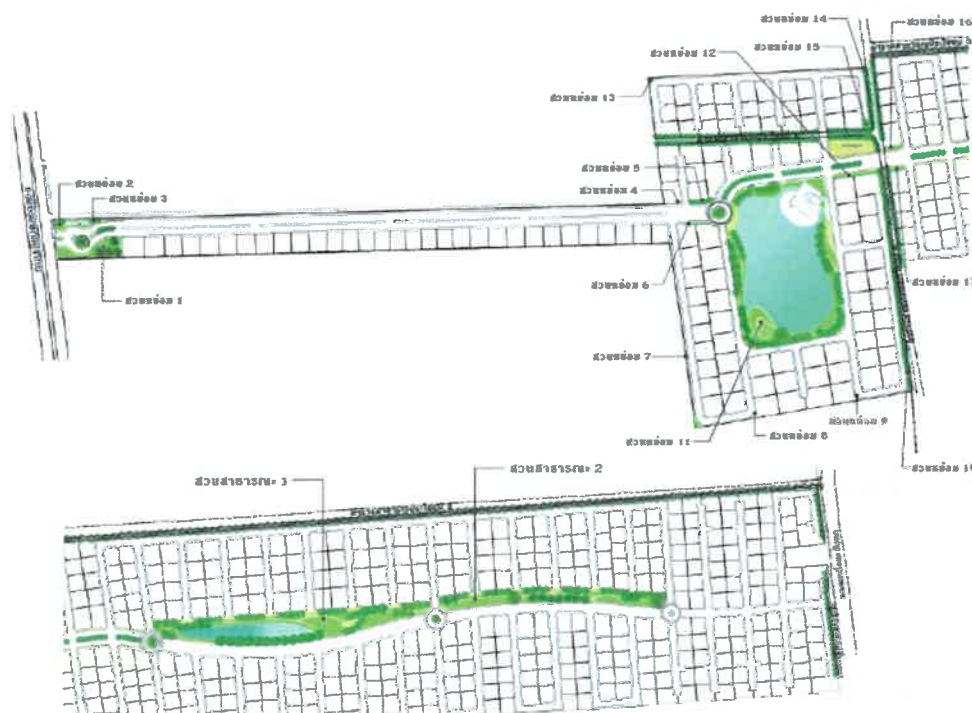
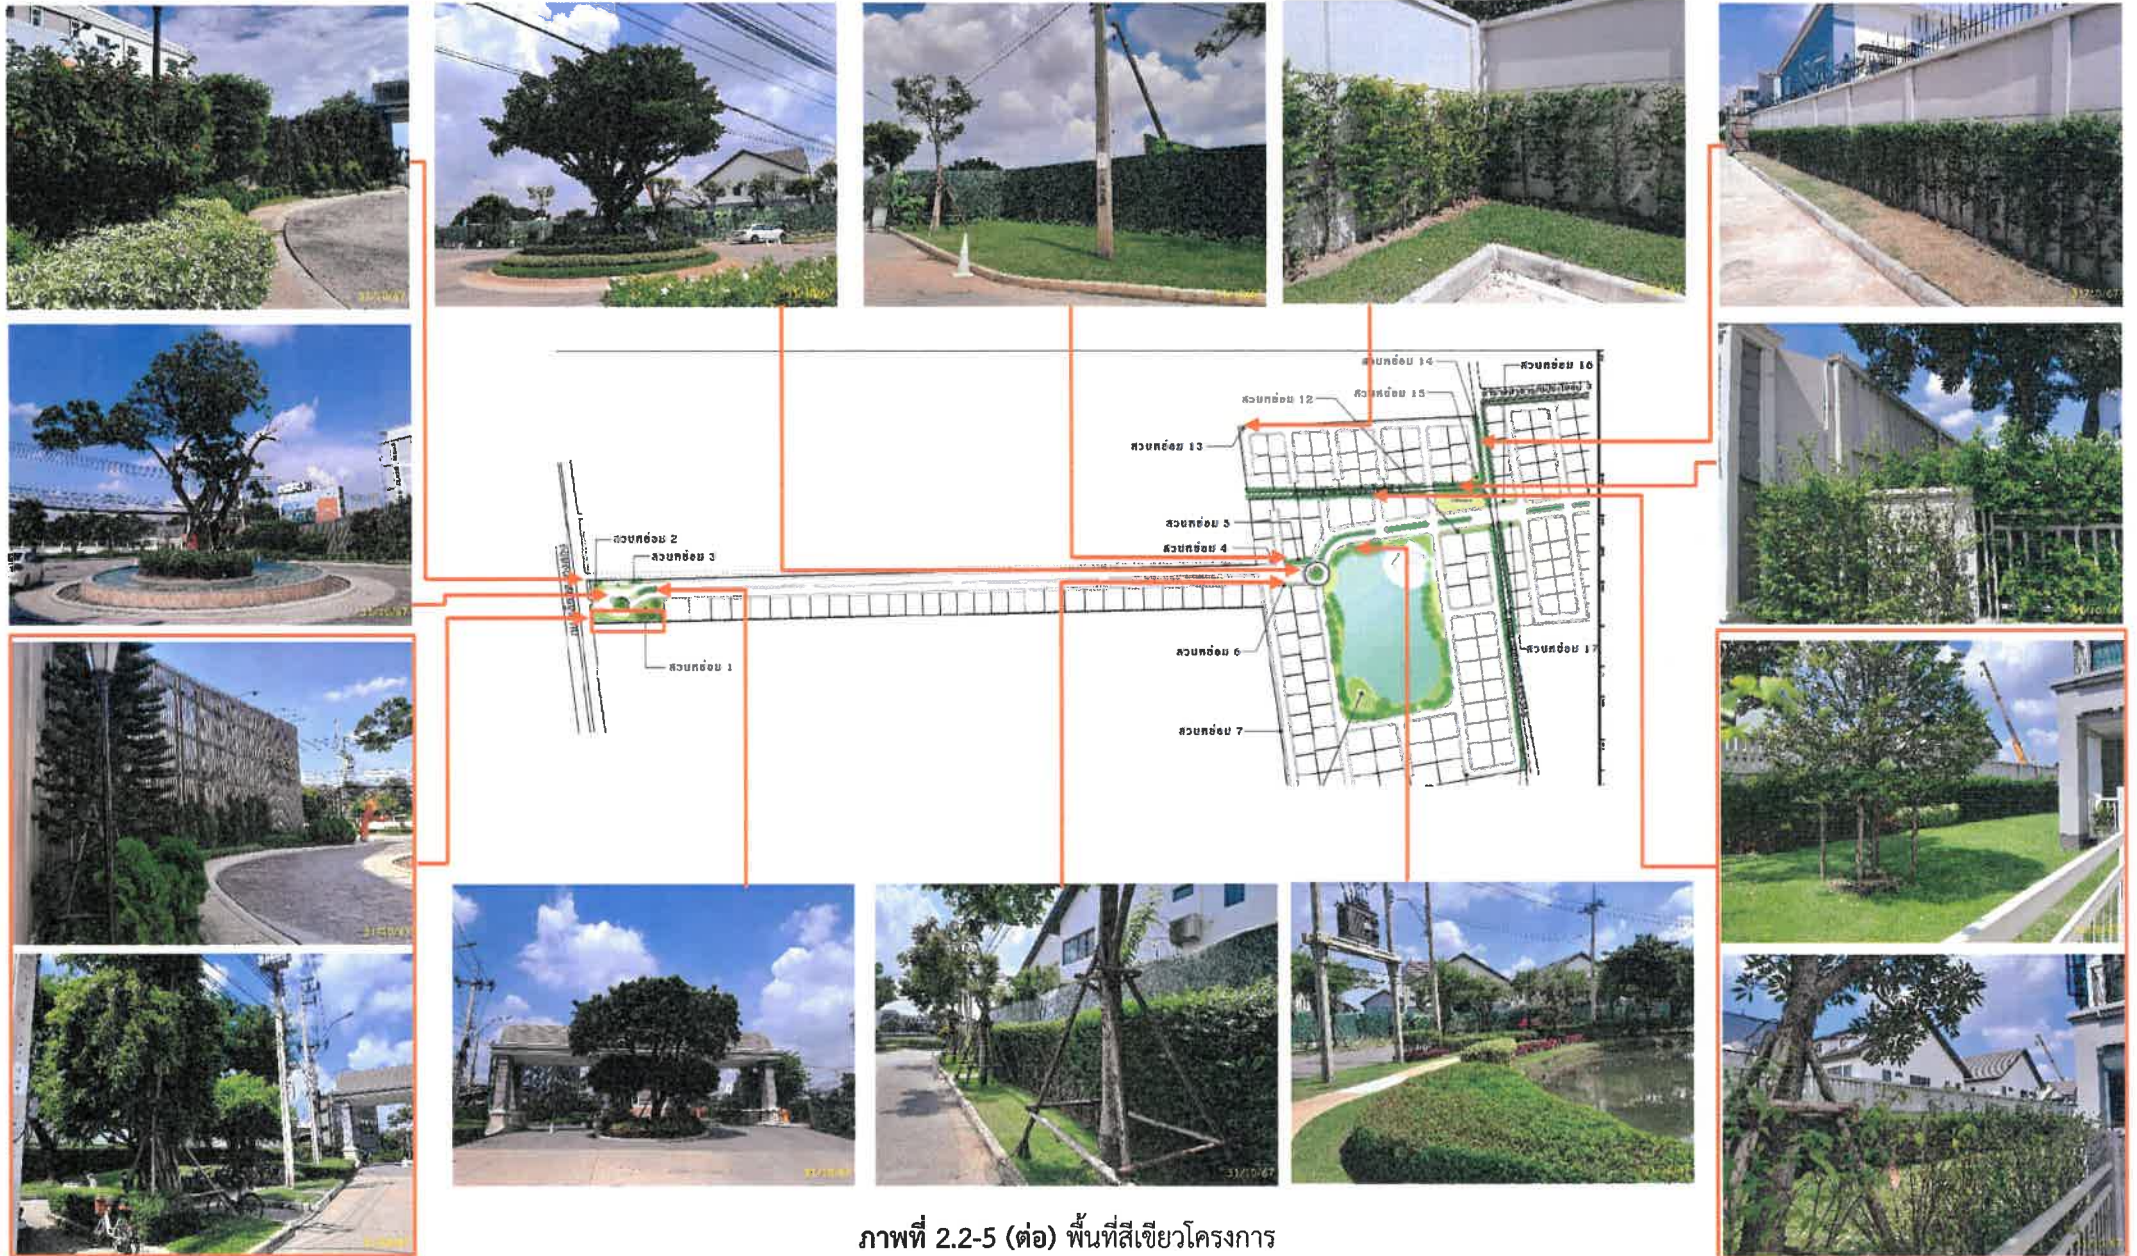
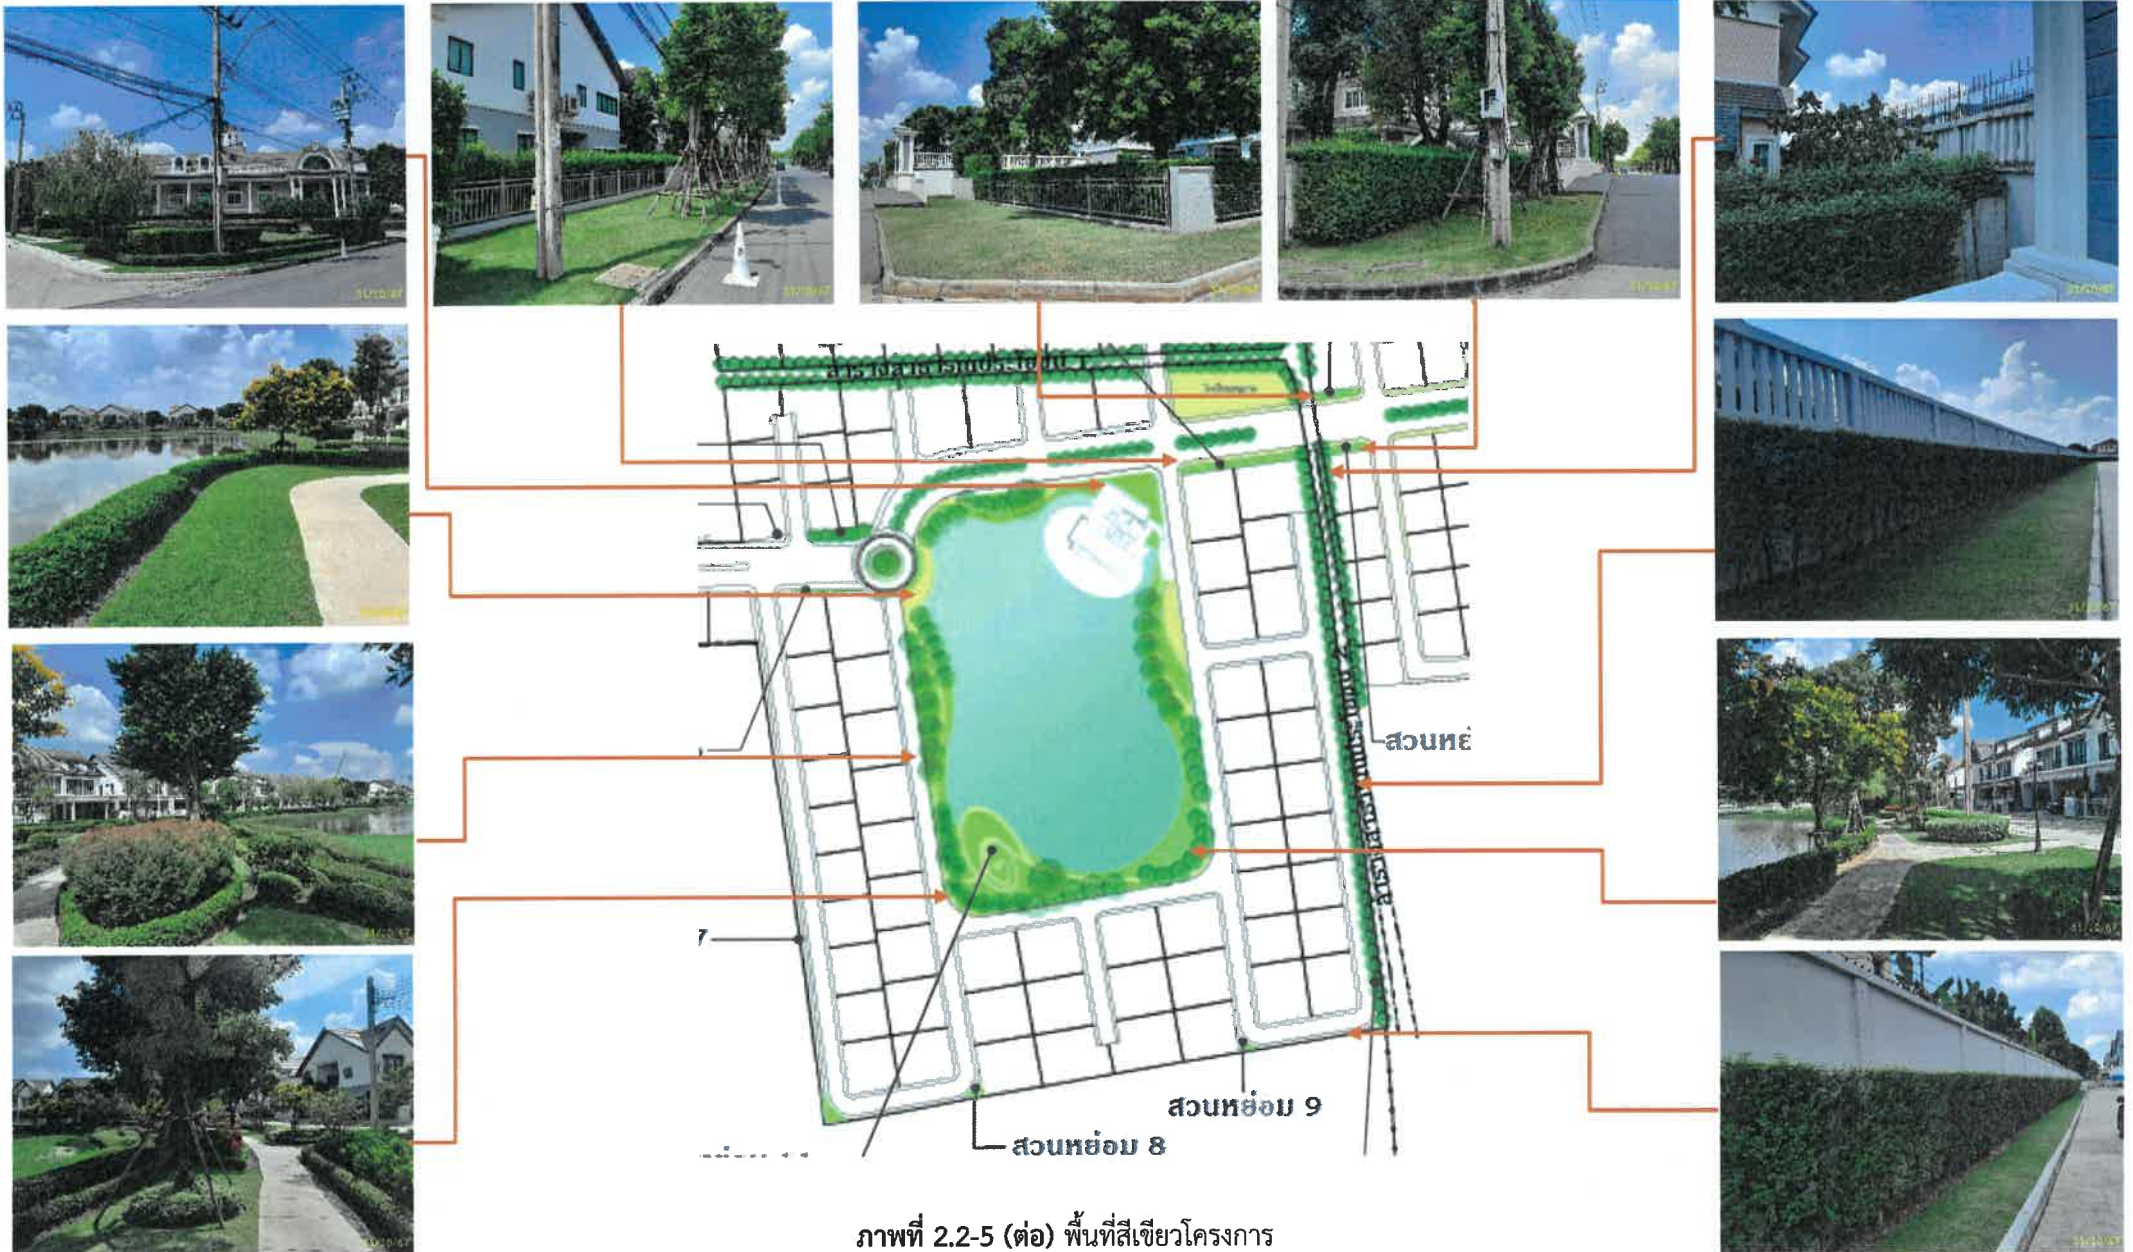
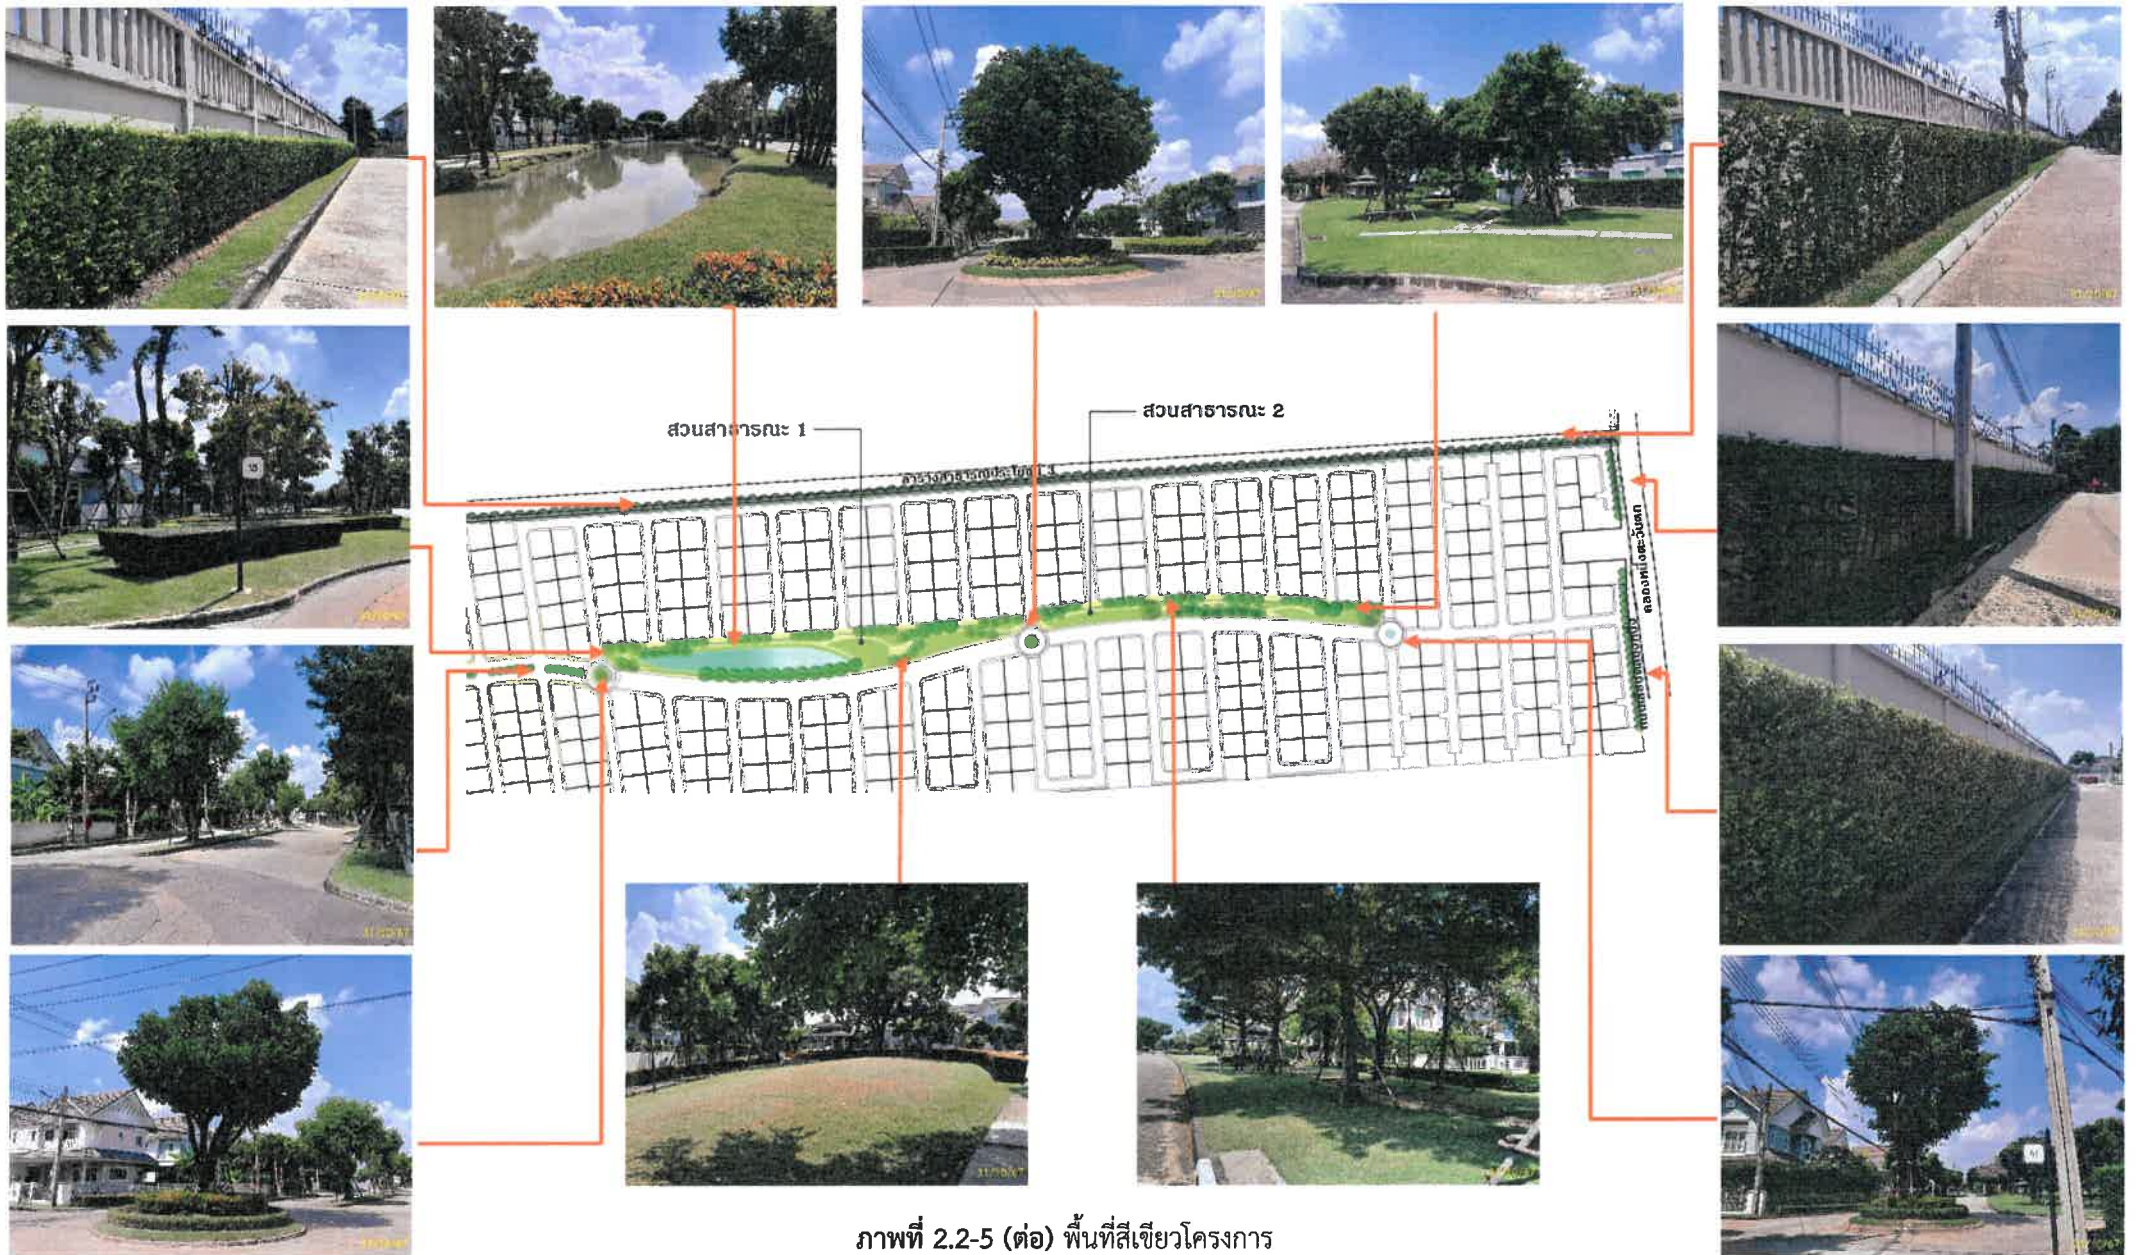
| องค์ประกอบทางสิ่งแวดล้อม | มาตรการป้องกันและแก้ไขผลกระทบสิ่งแวดล้อม | ผลการปฏิบัติและรายละเอียดการปฏิบัติตามมาตรการฯ<br>✓ = ปฏิบัติ ✗ = ไม่ได้ปฏิบัติ ○ = ปฏิบัติไม่ได้<br>⊙ = ปฏิบัติได้แต่ไม่มีประสิทธิภาพ ● = ยังไม่ถึงเวลาปฏิบัติ | ปัญหา/อุปสรรค/แนวทางแก้ไข | เอกสารอ้างอิง |
|---|---|---|---|---|
| | 3. จัดให้มีพื้นที่สวนสาธารณะ 2 แห่ง และพื้นที่สวนหย่อมซึ่งมีพื้นที่รวม 3,735.8 ตารางวา (14,943.2 ตารางเมตร) โดยปลูกพืชคลุมพื้นที่ว่างบริเวณพื้นที่สวนกลางทั้งหมดเพื่อไม่ให้เกิดฝุ่นละออง | ✓ - โครงการมีพื้นที่สวนสาธารณะ 2 แห่ง และพื้นที่สวนหย่อม ซึ่งปลูกต้นไม้ตามพันธุ์ไม้ท้องถิ่น พร้อมทั้งมีการปลูกหญ้าคลุมดินพื้นที่ว่าง เพื่อป้องกันไม่ให้เกิดฝุ่นละอองฟุ้งกระจาย | - | ภาพที่ 2.2-5 พื้นที่สีเขียวโครงการ |

| องค์ประกอบทางสิ่งแวดล้อม | มาตรการป้องกันและแก้ไขผลกระทบสิ่งแวดล้อม | ผลการปฏิบัติและรายละเอียดการปฏิบัติตามมาตรการฯ<br>✓ = ปฏิบัติ ✕ = ไม่ได้ปฏิบัติ ○ = ปฏิบัติไม่ได้<br>⊙ = ปฏิบัติได้แต่ไม่มีประสิทธิภาพ ● = ยังไม่ถึงเวลาปฏิบัติ | ปัญหา/อุปสรรค/แนวทางแก้ไข | เอกสารอ้างอิง |
|---|---|---|---|---|
| 2) คุณภาพอากาศ (ต่อ) | 3. จัดให้มีพื้นที่สวนสาธารณะและพื้นที่สวนหย่อมให้มากที่สุดขนาดพื้นที่รวม 3,735.8 ตารางวา (14,943.2 ตารางเมตร) เพื่อให้ต้นไม้ดังกล่าวช่วยดูดซับมลพิษจากที่จอดรถของโครงการ โดยพันธุ์ไม้ที่โครงการเลือกปลูกสามารถดูดซับคาร์บอนมอนอกไซด์ เมื่อเทียบเป็นคาร์บอนไดออกไซด์ได้ประมาณ 50,908 กรัม/วัน (หรือ 1,157 โมล) ในขณะที่ปริมาณคาร์บอนมอนอกไซด์ (CO) ที่ปล่อยจากรถยนต์ภายในโครงการ มีค่าเท่ากับ 4,496 กรัม/วัน ซึ่งต้นไม้ที่ปลูกสามารถดูดซับคาร์บอนมอนอกไซด์ภายในโครงการได้อย่างเพียงพอ | ✓ - โครงการมีพื้นที่สวนสาธารณะ 2 แห่ง และพื้นที่สวนหย่อม ซึ่งปลูกต้นไม้ตามพันธุ์ไม้ท้องถิ่น เพื่อสามารถดูดซับก๊าซคาร์บอนมอนอกไซด์ภายในโครงการได้อย่างเพียงพอ | - | ภาพที่ 2.2-5 พื้นที่สีเขียวโครงการ |

| องค์ประกอบทางสิ่งแวดล้อม | มาตรการป้องกันและแก้ไขผลกระทบสิ่งแวดล้อม | ผลการปฏิบัติและรายละเอียดการปฏิบัติตามมาตรการฯ<br>✓ = ปฏิบัติ ✕ = ไม่ได้ปฏิบัติ ○ = ปฏิบัติไม่ได้<br>⊙ = ปฏิบัติได้แต่ไม่มีประสิทธิภาพ ● = ยังไม่ถึงเวลาปฏิบัติ | ปัญหา/อุปสรรค/แนวทางแก้ไข | เอกสารอ้างอิง |
|---|---|---|---|---|
| 4.3 ทัศนียภาพ | <p>1. จัดให้มีพื้นที่สีเขียวภายในโครงการ ได้แก่ สวนสาธารณะจำนวน 2 แปลง และสวนหย่อม จำนวน 17 แปลง รายละเอียดดังนี้</p> <p>1) สวนสาธารณะ จำนวน 2 แปลง ขนาดพื้นที่รวม 5-1-92.3 ไร่ (2,192.3 ตารางวา หรือ 8,769.2 ตารางเมตร) ได้แก่ สวนสาธารณะ 1 ขนาดพื้นที่ 3-2-74.4 ไร่ (1,474.4 ตารางวา หรือ 5,897.6 ตารางเมตร) และสวนสาธารณะ 2 ขนาดพื้นที่ 1-3-17.9 ไร่ (717.9 ตารางวา หรือ 2,871.6 ตารางเมตร) โดยพันธุ์ไม้ที่นำมาปลูก ได้แก่ กัลปพฤกษ์ อินทนิลน้ำ ประดู่อังสนา และพิจัน เป็นต้น</p> <p>2) สวนหย่อม จำนวน 17 แปลง มีขนาดพื้นที่รวม 3-3-43.5 ไร่ (1,543.5 ตารางวา หรือ 6,174 ตารางเมตร) โดยพันธุ์ไม้ที่นำมาปลูก เช่น พิจัน กัลปพฤกษ์ อินทนิลน้ำพิกุล และหญ้านวลน้อย เป็นต้น</p> | ✓ - โครงการมีพื้นที่สาธารณะ 2 แห่ง และพื้นที่สวนหย่อม พร้อมทั้งมีการปลูกหญ้าคลุมดินพื้นที่ว่าง เพื่อให้ผู้พักอาศัยสามารถพักผ่อนได้ | - | ภาพที่ 2.2-5 พื้นที่สีเขียวโครงการ |

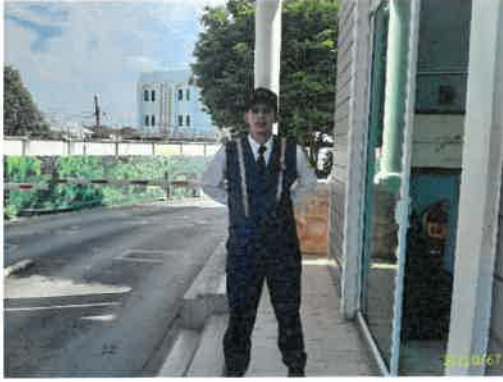
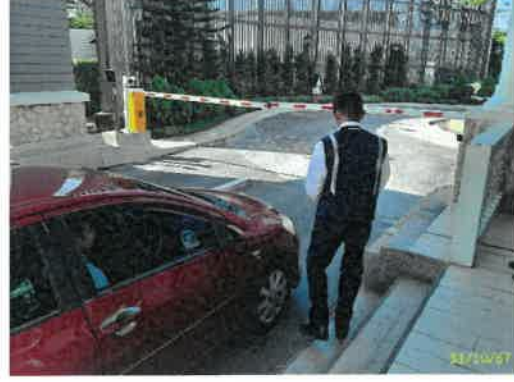
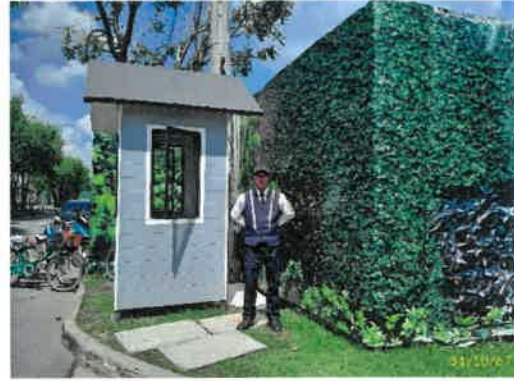
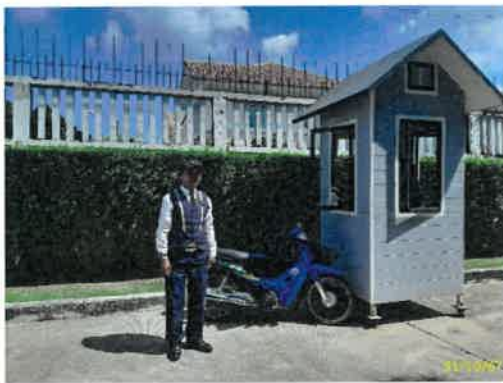
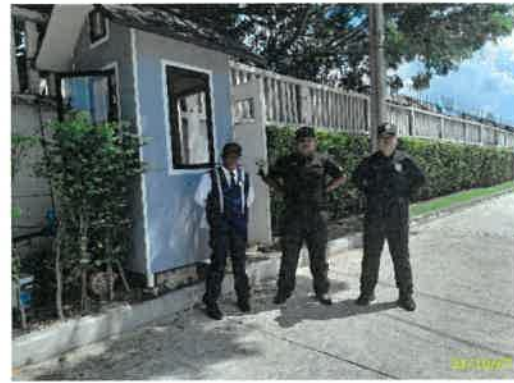
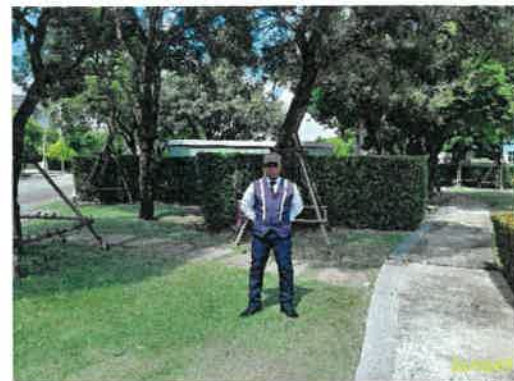
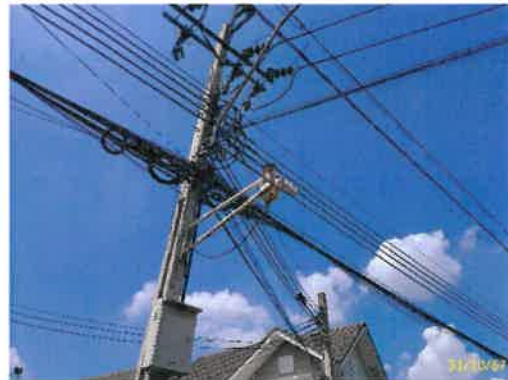
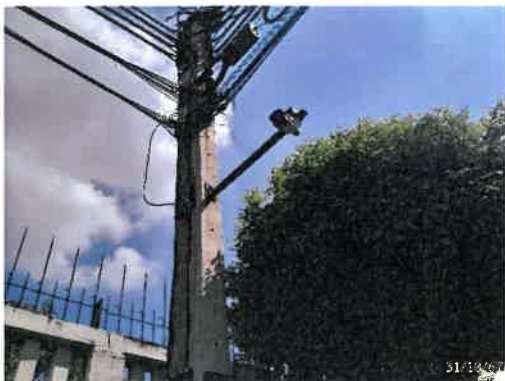
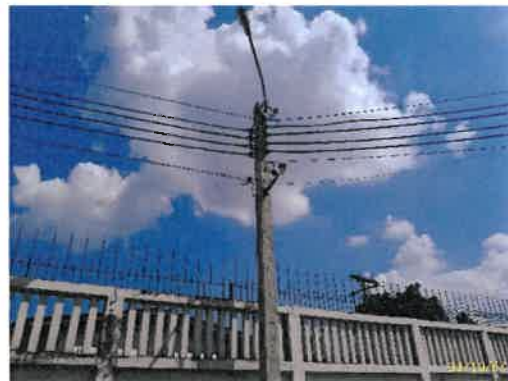
รูปภ. ประจำจุดต่างๆ รอบโครงการ  
ภาพที่ 2.2-6 ระบบความปลอดภัย

| องค์ประกอบทางสิ่งแวดล้อม | มาตรการป้องกันและแก้ไขผลกระทบสิ่งแวดล้อม | ผลการปฏิบัติและรายละเอียดการปฏิบัติตามมาตรการ<br>✓ = ปฏิบัติ ✗ = ไม่ได้ปฏิบัติ ○ = ปฏิบัติไม่ได้<br>⊙ = ปฏิบัติได้แต่ไม่มีประสิทธิภาพ ● = ยังไม่ถึงเวลาปฏิบัติ | ปัญหา/อุปสรรค/แนวทางแก้ไข | เอกสารอ้างอิง |
|---|---|---|---|---|
| 3.8 การจราจร | 1. จัดให้มีเจ้าหน้าที่รักษาความปลอดภัย ทำหน้าที่อำนวยความสะดวกจราจรที่ถนนเข้า-ออกโครงการ | ✓ - โครงการมีเจ้าหน้าที่ความปลอดภัยบริเวณด้านหน้าโครงการ และในพื้นที่โครงการมีเจ้าหน้าที่ความปลอดภัยคอยตรวจตราอยู่ตลอดเวลา | - | ภาพที่ 2.2-6 ระบบความปลอดภัย |

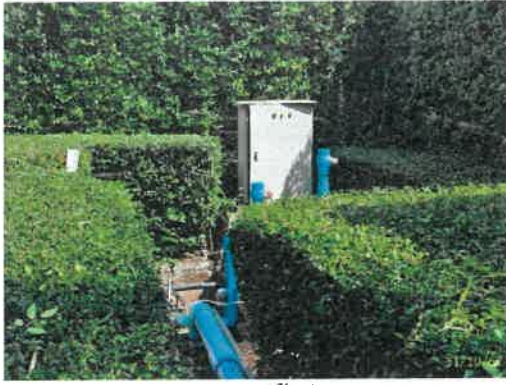
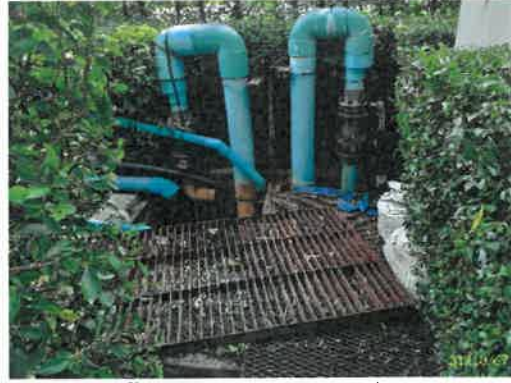
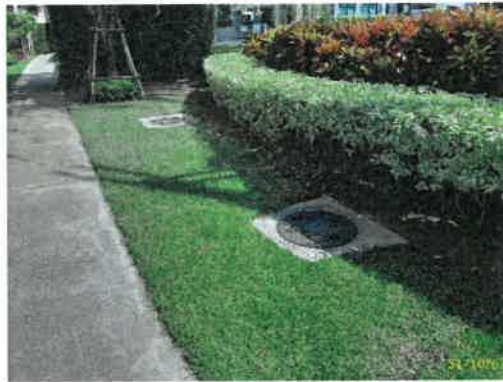
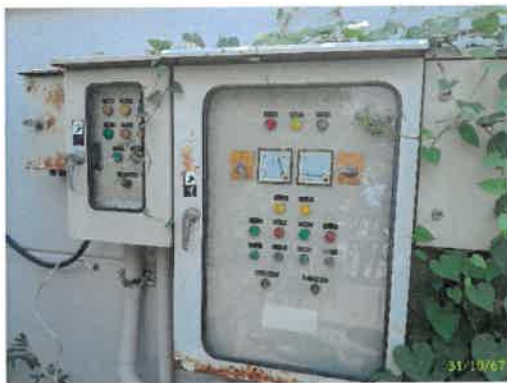
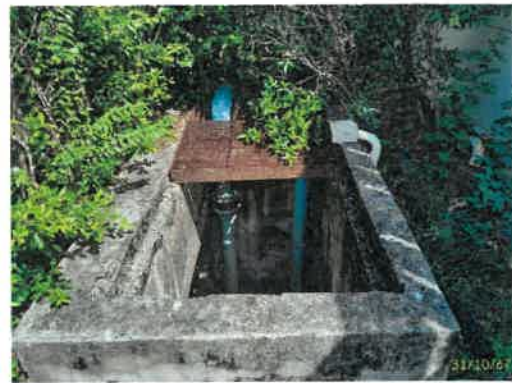
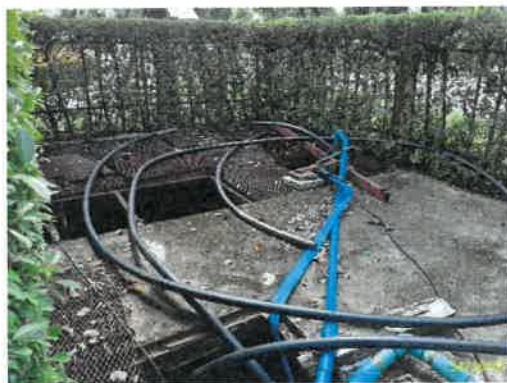
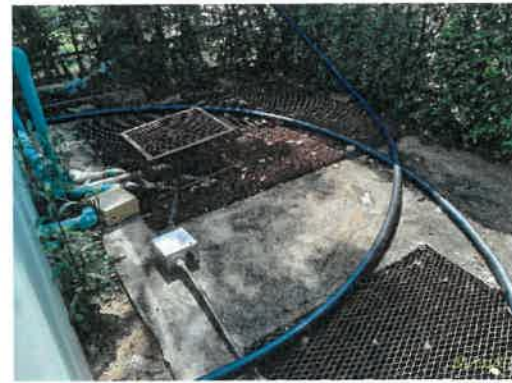
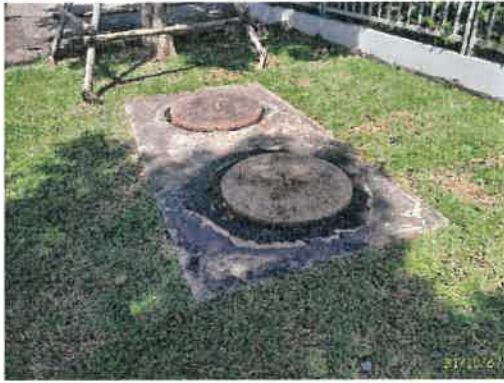
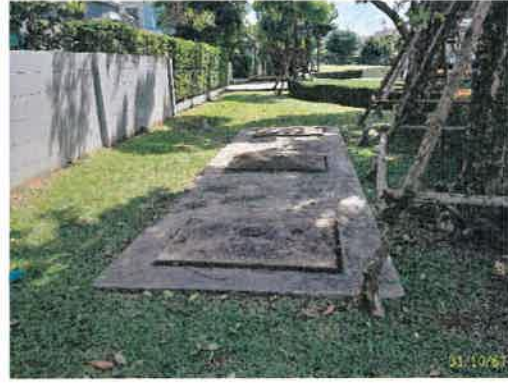
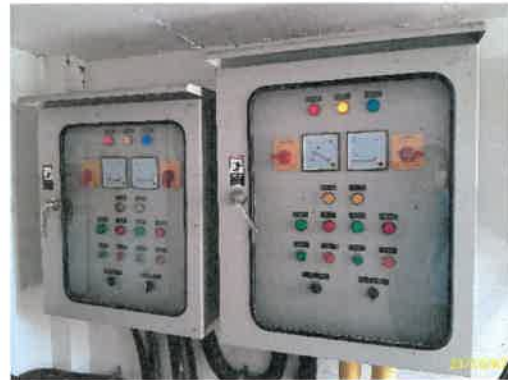
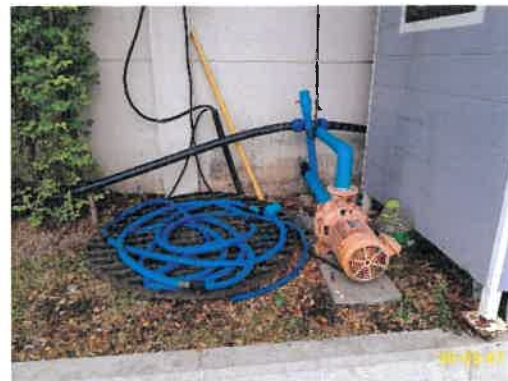
| องค์ประกอบทางสิ่งแวดล้อม | มาตรการป้องกันและแก้ไขผลกระทบสิ่งแวดล้อม | ผลการปฏิบัติและรายละเอียดการปฏิบัติตามมาตรการฯ<br>✓ = ปฏิบัติ ✕ = ไม่ได้ปฏิบัติ ○ = ปฏิบัติไม่ได้<br>⊙ = ปฏิบัติได้แต่ไม่มีประสิทธิภาพ ● = ยังไม่ถึงเวลาปฏิบัติ | ปัญหา/อุปสรรค/แนวทางแก้ไข | เอกสารอ้างอิง |
|---|---|---|---|---|
| 1.4 คุณภาพน้ำ | 1. จัดให้มีระบบบำบัดน้ำเสียเบื้องต้น และระบบบำบัดน้ำเสียรวมของโครงการ เพื่อบำบัดน้ำเสียให้ได้คุณภาพตามมาตรฐานน้ำทิ้งจากที่ดินจัดสรร โดยมีค่า BOD ในน้ำทิ้งไม่เกิน 20 มิลลิกรัม/ลิตร | ✓ - บ้านพักแต่ละหลังของโครงการมีระบบบำบัดเบื้องต้น และส่วนกลางมีระบบบำบัดน้ำเสียรวมจำนวน 2 แห่ง อยู่บริเวณบ่อหนองน้ำ 1 และบ่อหนองน้ำ 3 | - | ภาพที่ 2.2-7 ระบบบำบัดน้ำเสียโครงการ |

| องค์ประกอบทางสิ่งแวดล้อม | มาตรการป้องกันและแก้ไขผลกระทบสิ่งแวดล้อม | ผลการปฏิบัติและรายละเอียดการปฏิบัติตามมาตรการ<br>✓ = ปฏิบัติ ✕ = ไม่ได้ปฏิบัติ ○ = ปฏิบัติไม่ได้<br>⊙ = ปฏิบัติได้แต่ไม่มีประสิทธิภาพ ● = ยังไม่ถึงเวลาปฏิบัติ | ปัญหา/อุปสรรค/แนวทางแก้ไข | เอกสารอ้างอิง |
|---|---|---|---|---|
| 3.3 การบำบัดน้ำเสีย | 1. จัดให้มีระบบบำบัดน้ำเสียเบื้องต้น และระบบบำบัดน้ำเสียรวมของโครงการ เพื่อบำบัดน้ำเสียให้ได้คุณภาพตามมาตรฐานน้ำทิ้งจากที่ดินจัดสรร โดยมีค่า BOD ในน้ำทิ้งไม่เกิน 20 มิลลิกรัม/ลิตร | ✓ - บ้านพักแต่ละหลังของโครงการมีระบบบำบัดเบื้องต้น และส่วนกลางมีระบบบำบัดน้ำเสียรวมจำนวน 2 แห่ง อยู่บริเวณบ่อหนองน้ำ 1 และบ่อหนองน้ำ 3 | - | ภาพที่ 2.2-7 ระบบบำบัดน้ำเสียโครงการ |

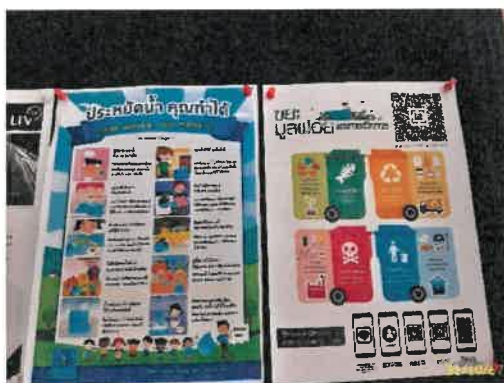
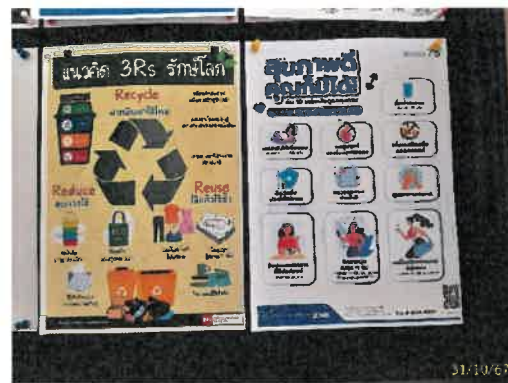
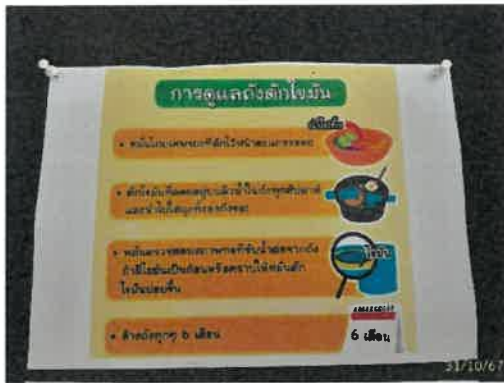
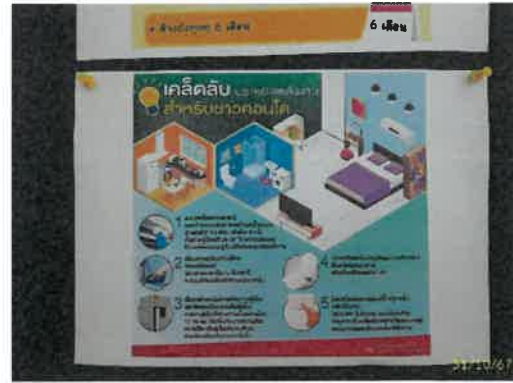
| องค์ประกอบทางสิ่งแวดล้อม | มาตรการป้องกันและแก้ไขผลกระทบสิ่งแวดล้อม | ผลการปฏิบัติและรายละเอียดการปฏิบัติตามมาตรการฯ<br>✓ = ปฏิบัติ ✗ = ไม่ได้ปฏิบัติ ○ = ปฏิบัติไม่ได้<br>⊙ = ปฏิบัติได้แต่ไม่มีประสิทธิภาพ ● = ยังไม่ถึงเวลาปฏิบัติ | ปัญหา/อุปสรรค/แนวทางแก้ไข | เอกสารอ้างอิง |
|---|---|---|---|---|
| | 4. ประชาสัมพันธ์ให้ผู้พักอาศัยแต่ละแปลง ตักไขมันออกจากถังดักไขมันเดือนละ 1 ครั้ง โดยนำกากไขมันใส่ในกระถางที่มีกระดาษทิชชูรองที่ก้นกระถาง เพื่อให้ส่วนที่เป็นน้ำซึมออกจากกากไขมันและทิ้งไว้จนแห้งเป็นก้อนก่อนนำไปทิ้งร่วมกับมูลฝอยที่ห้องพักรวมมูลฝอยสำเร็จรูปของตน | ✓ - โครงการมีการประชาสัมพันธ์ผู้พักอาศัยในการตักไขมันออกจากถังดักไขมัน อยู่บริเวณบอร์ดประชาสัมพันธ์อาคารสโมสร | - | ภาพที่ 2.2-8 ป้ายประชาสัมพันธ์ |

| องค์ประกอบทางสิ่งแวดล้อม | มาตรการป้องกันและแก้ไขผลกระทบสิ่งแวดล้อม | ผลการปฏิบัติและรายละเอียดการปฏิบัติตามมาตรการ<br>✓ = ปฏิบัติ ✕ = ไม่ได้ปฏิบัติ ○ = ปฏิบัติไม่ได้<br>⊙ = ปฏิบัติได้แต่ไม่มีประสิทธิภาพ ● = ยังไม่ถึงเวลาปฏิบัติ | ปัญหา/อุปสรรค/แนวทางแก้ไข | เอกสารอ้างอิง |
|---|---|---|---|---|
| | 2. รณรงค์ให้ผู้พักอาศัยใช้น้ำอย่างประหยัด | ✓ - โครงการมีการประชาสัมพันธ์ให้ผู้พักอาศัยใช้น้ำอย่างประหยัด อยู่บริเวณบอร์ดประชาสัมพันธ์อาคารสโมสร | - | ภาพที่ 2.2-8 ป้ายประชาสัมพันธ์ |

| องค์ประกอบทางสิ่งแวดล้อม | มาตรการป้องกันและแก้ไขผลกระทบสิ่งแวดล้อม | ผลการปฏิบัติและรายละเอียดการปฏิบัติตามมาตรการฯ<br>✓ = ปฏิบัติ ✗ = ไม่ได้ปฏิบัติ ○ = ปฏิบัติไม่ได้<br>⊙ = ปฏิบัติได้แต่ไม่มีประสิทธิภาพ ● = ยังไม่ถึงเวลาปฏิบัติ | ปัญหา/อุปสรรค/แนวทางแก้ไข | เอกสารอ้างอิง |
|---|---|---|---|---|
| 3.4 การระบายน้ำ (ต่อ) | 6. ติดป้ายประชาสัมพันธ์ รมรณงค์ให้ผู้อยู่อาศัยทิ้งขยะมูลฝอยในภาชนะที่จัดเตรียม | ✓ - โครงการมีการประชาสัมพันธ์ให้ผู้อยู่อาศัยทิ้งขยะมูลฝอยในภาชนะที่จัดเตรียม อยู่บริเวณบอร์ตประชาสัมพันธ์อาคารสโมสร | - | ภาพที่ 2.2-8 ป้ายประชาสัมพันธ์ |

| องค์ประกอบทางสิ่งแวดล้อม | มาตรการป้องกันและแก้ไขผลกระทบสิ่งแวดล้อม | ผลการปฏิบัติและรายละเอียดการปฏิบัติตามมาตรการ<br>✓ = ปฏิบัติ ✕ = ไม่ได้ปฏิบัติ ○ = ปฏิบัติไม่ได้<br>⊙ = ปฏิบัติได้แต่ไม่มีประสิทธิภาพ ● = ยังไม่ถึงเวลาปฏิบัติ | | ปัญหา/อุปสรรค/แนวทางแก้ไข | เอกสารอ้างอิง |
|---|---|---|---|---|---|
| | 2. รณรงค์ให้ผู้พักอาศัยคัดแยกมูลฝอย | ✓ | - โครงการมีการประชาสัมพันธ์ให้ผู้พักอาศัยคัดแยกมูลฝอย อยู่บริเวณบอร์ดประชาสัมพันธ์อาคารสโมสร | - | ภาพที่ 2.2-8 ป้ายประชาสัมพันธ์ |

| องค์ประกอบทางสิ่งแวดล้อม | มาตรการป้องกันและแก้ไขผลกระทบสิ่งแวดล้อม | ผลการปฏิบัติและรายละเอียดการปฏิบัติตามมาตรการ<br>✓ = ปฏิบัติ ✗ = ไม่ได้ปฏิบัติ ○ = ปฏิบัติไม่ได้<br>⊙ = ปฏิบัติได้แต่ไม่มีประสิทธิภาพ ● = ยังไม่ถึงเวลาปฏิบัติ | ปัญหา/อุปสรรค/แนวทางแก้ไข | เอกสารอ้างอิง |
|---|---|---|---|---|
| 3.6 การใช้ไฟฟ้า (ต่อ) | 2. รมรณคืให้พนักงาน และผู้พักอาศัยใช้ไฟฟ้าอย่างประหยัด | ✓ - โครงการมีการประชาสัมพันธ์ให้พนักงาน และผู้พักอาศัยใช้ไฟฟ้าอย่างประหยัด อยู่บริเวณบอร์ดประชาสัมพันธ์อาคารสโมสร | - | ภาพที่ 2.2-8 ป้ายประชาสัมพันธ์ |

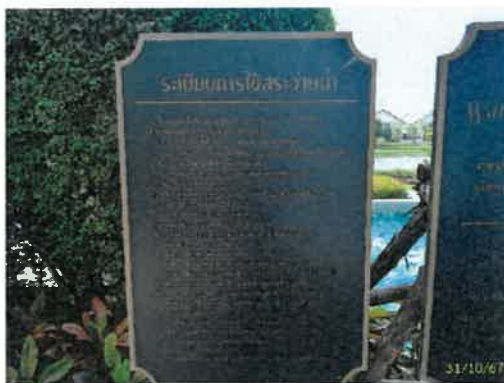
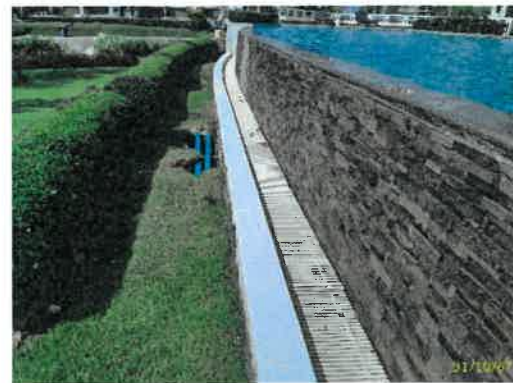
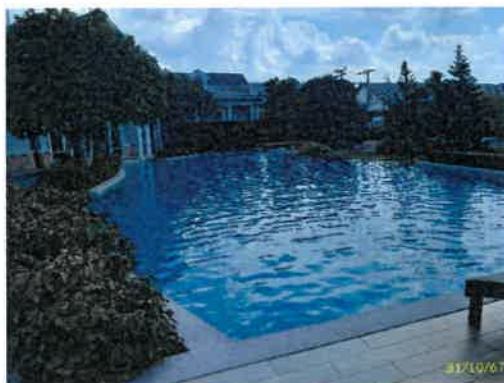
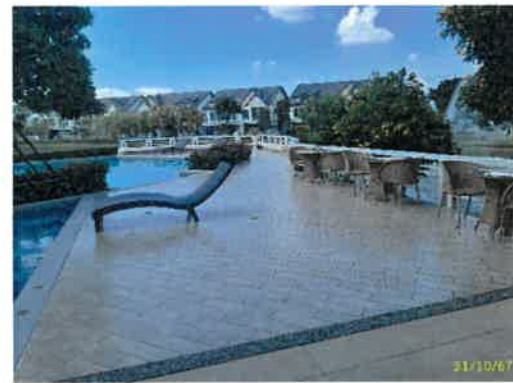
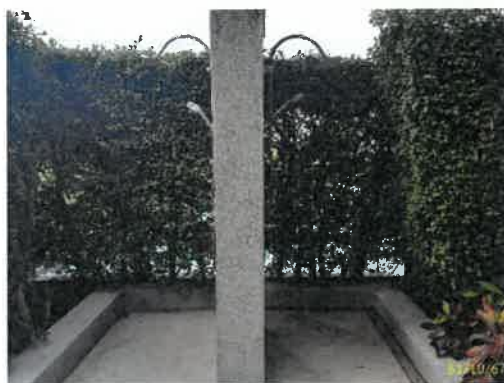
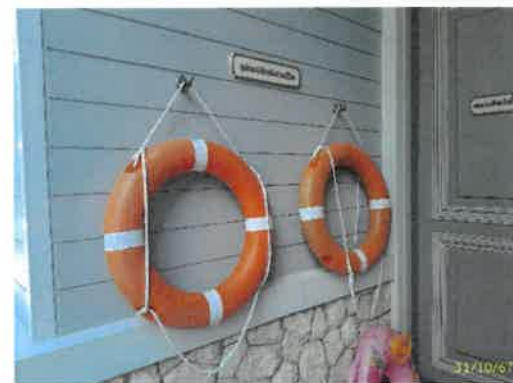
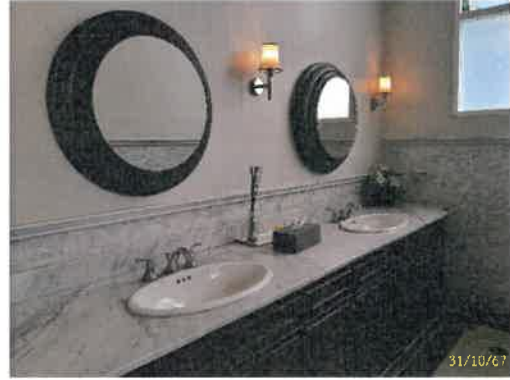
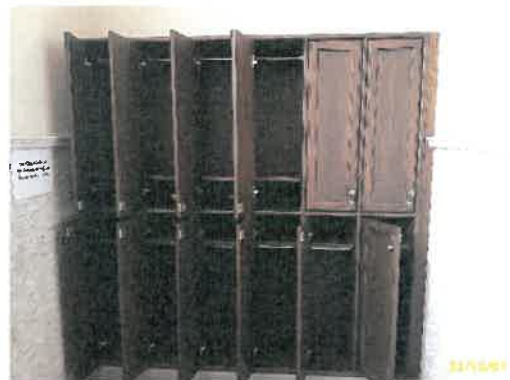
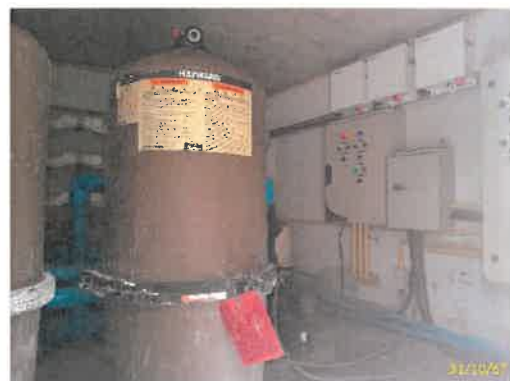
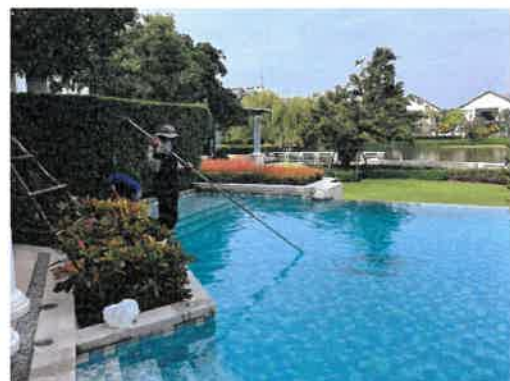
| องค์ประกอบทางสิ่งแวดล้อม | มาตรการป้องกันและแก้ไขผลกระทบสิ่งแวดล้อม | ผลการปฏิบัติและรายละเอียดการปฏิบัติตามมาตรการ<br>✓ = ปฏิบัติ ✕ = ไม่ได้ปฏิบัติ ○ = ปฏิบัติไม่ได้<br>⊙ = ปฏิบัติได้แต่ไม่มีประสิทธิภาพ ● = ยังไม่ถึงเวลาปฏิบัติ | ปัญหา/อุปสรรค/แนวทางแก้ไข | เอกสารอ้างอิง |
|---|---|---|---|---|
| 3.2 สระว่ายน้ำ | 1. ในการฆ่าเชื้อโรคในสระว่ายน้ำจะใช้ระบบเกลือ | ✓ - ระบบสระว่ายน้ำของโครงการฆ่าเชื้อโรคโดยใช้ระบบเกลือ | - | ภาพที่ 2.2-9 สระว่ายน้ำโครงการ |

| องค์ประกอบทางสิ่งแวดล้อม | มาตรการป้องกันและแก้ไขผลกระทบสิ่งแวดล้อม | ผลการปฏิบัติและรายละเอียดการปฏิบัติตามมาตรการ<br>✓ = ปฏิบัติ ✕ = ไม่ได้ปฏิบัติ ○ = ปฏิบัติไม่ได้<br>⊙ = ปฏิบัติได้แต่ไม่มีประสิทธิภาพ ● = ยังไม่ถึงเวลาปฏิบัติ | ปัญหา/อุปสรรค/แนวทางแก้ไข | เอกสารอ้างอิง |
|---|---|---|---|---|
| 3.2 สระว่ายน้ำ (ต่อ) | 2. จัดให้มีพนักงานทำความสะอาดดูแลทำความสะอาดไม่ให้ขอบสระและทางเดินรอบสระว่ายน้ำเปียก สลื่น หรือมีน้ำขัง เพื่อป้องกันอุบัติเหตุต่อผู้มาใช้บริการสระว่ายน้ำ รวมทั้งน้ำจากบริเวณทางเดินจะต้องไม่ไหลลงสู่สระว่ายน้ำเนื่องจากทำให้น้ำในสระสกปรกเกิดการปนเปื้อน โดยต้องทำความสะอาดบริเวณสระว่ายน้ำทุกวัน หลังจากปิดใช้สระว่ายน้ำแล้ว | ✓ - สระว่ายน้ำโครงการมีเจ้าหน้าที่ประจำ เพื่อคอยดูแลความเรียบร้อยของสระว่ายน้ำ และบริเวณโดยรอบสโมสร | - | ภาพที่ 2.2-9 สระว่ายน้ำโครงการ |
| | 3. จัดให้มีป้ายแสดงกฎข้อปฏิบัติสำหรับผู้ใช้บริการสระว่ายน้ำ ติดตั้งให้เห็นอย่างชัดเจน โดยมีข้อความอย่างน้อย ดังนี้<br>- ต้องสวมชุดว่ายน้ำที่สะอาดในการลงใช้สระว่ายน้ำ<br>- จำนวนสูงสุดผู้ใช้น้ำ<br>- ต้องชำระล้างร่างกายก่อนลงใช้สระว่ายน้ำทุกครั้งและห้ามทำสระว่ายน้ำสกปรก<br>- ผู้เป็นโรคตาแดง ผิวน้ำหวัด หูเป็นน้ำหนอง หรือโรคติดต่ออื่นๆ ห้ามใช้สระว่ายน้ำ | ✓ - บริเวณสระว่ายน้ำโครงการ มีป้ายแสดงกฎข้อปฏิบัติในการใช้สระว่ายน้ำ | - | ภาพที่ 2.2-9 สระว่ายน้ำโครงการ |
| | 4. จัดให้มีผู้มีความรู้ความสามารถดูแลปรับปรุงคุณภาพน้ำในสระว่ายน้ำให้อยู่ในเกณฑ์มาตรฐาน | ✓ - โครงการมีเจ้าหน้าที่ตรวจสอบ pH, Cl <sub>2</sub> สระว่ายน้ำเป็นประจำทุกวัน พร้อมมีการแสดงผลตรวจวัดไว้บริเวณสระว่ายน้ำ | - | ภาพที่ 2.2-9 สระว่ายน้ำโครงการ |
| | 5. จัดให้มีอุปกรณ์ประจำสระว่ายน้ำ เช่น ไม่ว่ายชีวิต ห่วงชูชีพ โฟมช่วยชีวิต เป็นต้น | ✓ - โครงการมีอุปกรณ์ประจำสระว่ายน้ำ ได้แก่ ห่วงชูชีพ 2 อัน | - | ภาพที่ 2.2-9 สระว่ายน้ำโครงการ |

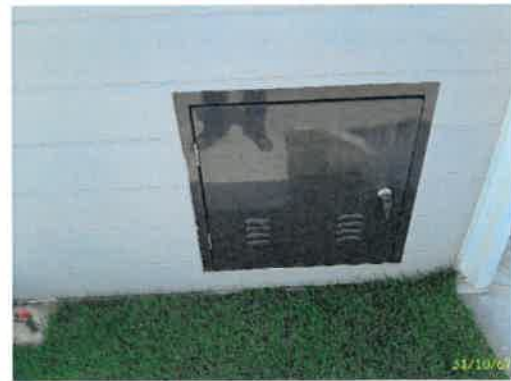
| องค์ประกอบทางสิ่งแวดล้อม | มาตรการป้องกันและแก้ไขผลกระทบสิ่งแวดล้อม | ผลการปฏิบัติและรายละเอียดการปฏิบัติตามมาตรการฯ<br>✓ = ปฏิบัติ ✗ = ไม่ได้ปฏิบัติ ○ = ปฏิบัติไม่ได้<br>⊙ = ปฏิบัติได้แต่ไม่มีประสิทธิภาพ ● = ยังไม่ถึงเวลาปฏิบัติ | ปัญหา/อุปสรรค/แนวทางแก้ไข | เอกสารอ้างอิง |
|---|---|---|---|---|
| 3.5 การจัดการมูลฝอย | 1. การจัดการมูลฝอยของโครงการสามารถแบ่งรายละเอียด ได้ดังนี้<br>- แปลงที่ดินจัดจำหน่ายประเภทบ้านพักอาศัย<br>จัดเตรียมห้องพักมูลฝอยสำหรับแต่ละแปลงเป็นห้องพักมูลฝอยสำเร็จรูปไว้ภายในรั้วบ้าน โดยมีความกว้าง 0.7 เมตร ความยาว 0.8 เมตร ความสูง 0.7 เมตร ความจุ 0.4 ลูกบาศก์เมตร มีประตูปิดมิดชิด โดยโครงการจะจัดให้มีท่อรวบรวมน้ำเสียที่เกิดจากการล้างห้องพักมูลฝอยดังกล่าวเข้าระบบบำบัดน้ำเสียเบื้องต้นของบ้านพักอาศัยแต่ละแปลงเพื่อบำบัดเบื้องต้นก่อนระบายเข้าสู่ระบบบำบัดน้ำเสียรวมของโครงการต่อไปสามารถรองรับมูลฝอยได้อย่างเพียงพอ 26.7 เท่า<br>- แปลงที่ดินโรงเรียนอนุบาล<br>โครงการจะจัดเตรียมถังรองรับมูลฝอย ขนาด 240 ลิตร จำนวน 5 ถัง แบ่งเป็น ถังมูลฝอยแห้ง จำนวน 2 ถัง ถังมูลฝอยเปียก จำนวน 2 ถัง และถังมูลฝอยอันตราย จำนวน 1 ถัง ความจุรวม 1.2 ลูกบาศก์เมตร สามารถรองรับมูลฝอย (ปริมาณ 0.45 ลูกบาศก์เมตร/วัน) ได้อย่างเพียงพอ 2.7 เท่า | ✓ - บ้านพักอาศัย มีห้องพักมูลฝอยอยู่ภายในรั้วบ้านด้านหน้าของบ้าน มีประตูปิดมิดชิด สำนักงานนิติบุคคล ถึงขยะอยู่บริเวณใต้โต๊ะทำงาน | - | ภาพที่ 2.2-11 ห้องพักมูลฝอย |
