ผลการปฏิบัติตามมาตรการป้องกันและ  
แก้ไขผลกระทบสิ่งแวดล้อม

### ผลการปฏิบัติตามมาตรการป้องกันและแก้ไขผลกระทบสิ่งแวดล้อม

ตารางที่ 2.2-1 มาตรการป้องกันและแก้ไขผลกระทบสิ่งแวดล้อม โครงการ บुरาสิริ ปัญญา อินทรา (ระยะดำเนินการ)

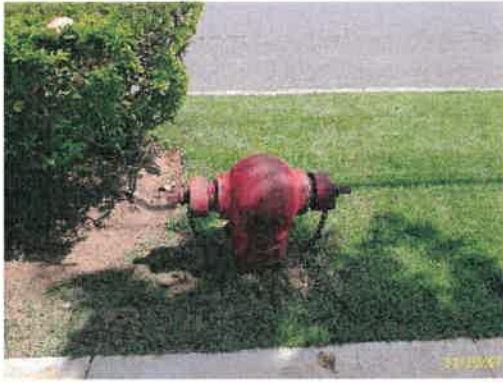
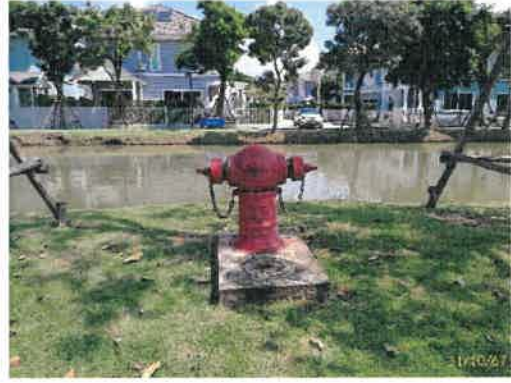
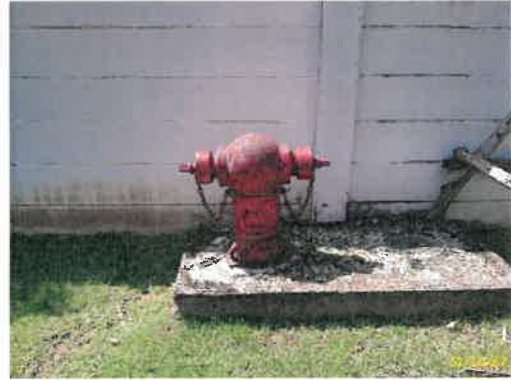
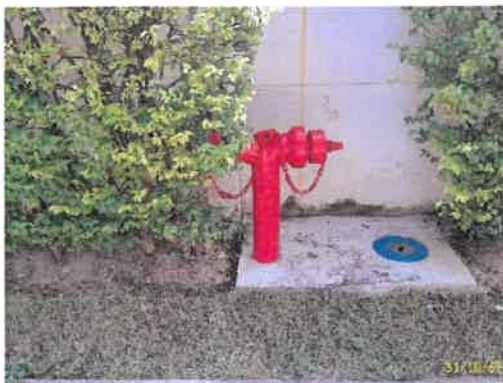
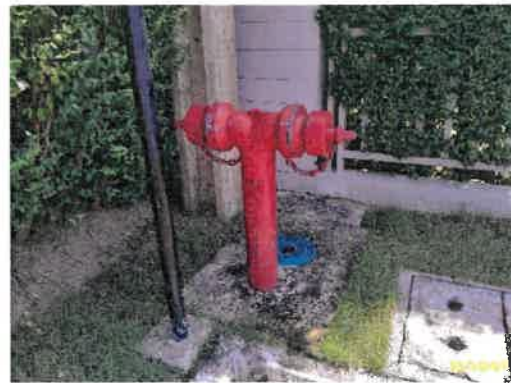
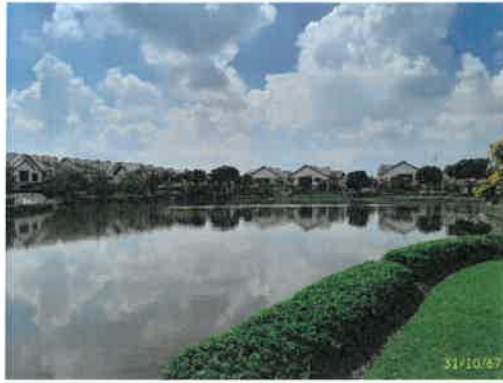
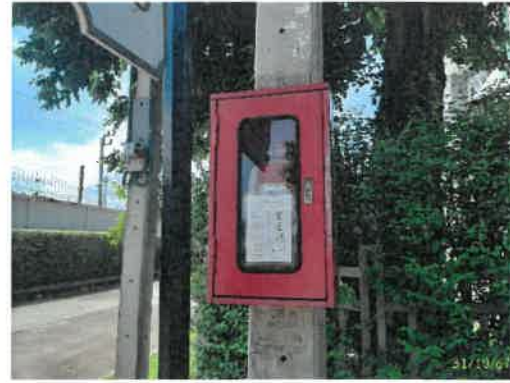
| องค์ประกอบทางสิ่งแวดล้อม | มาตรการป้องกันและแก้ไขผลกระทบสิ่งแวดล้อม | ผลการปฏิบัติและรายละเอียดการปฏิบัติตามมาตรการ<br>✓ = ปฏิบัติ ✗ = ไม่ได้ปฏิบัติ ○ = ปฏิบัติไม่ได้<br>⊙ = ปฏิบัติได้แต่ไม่มีประสิทธิภาพ ● = ยังไม่ถึงเวลาปฏิบัติ | ปัญหา/อุปสรรค/แนวทางแก้ไข | เอกสารอ้างอิง |
|---|---|---|---|---|
| 3.7 การป้องกันอัคคีภัย | 1. โครงการจะติดตั้งหัวดับเพลิง (Fire Hydrant) รวมจำนวนทั้งสิ้น 5 จุด โดยติดตั้งไว้ตามถนนสายหลัก และสายรองภายในโครงการ รับน้ำจากการประปานครหลวงสาขามีนบุรีโดยการออกแบบ และติดตั้งหัวดับเพลิงจะดำเนินการโดยการประปานครหลวงทั้งหมด ตามมาตรฐานการป้องกันอัคคีภัยของวิศวกรรมสถานแห่งประเทศไทยในพระบรมราชูปถัมภ์ | ✓ - โครงการติดตั้งหัวดับเพลิง อยู่บริเวณถนนสายหลัก และถนนสายรอง โดยรับน้ำจากประปานครหลวง | - | ภาพที่ 2.2-12 การป้องกันอัคคีภัย |

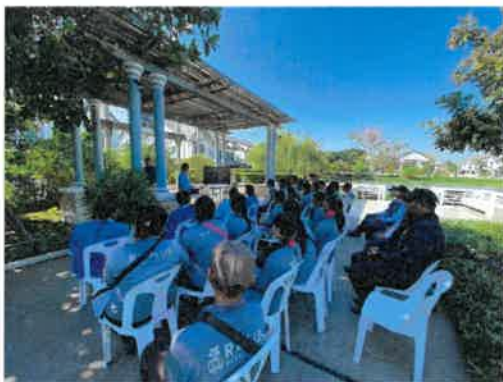
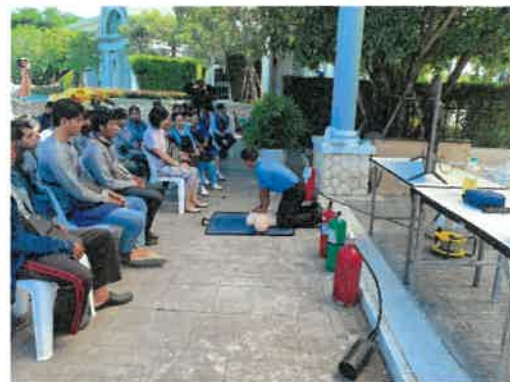
| องค์ประกอบทางสิ่งแวดล้อม | มาตรการป้องกันและแก้ไขผลกระทบสิ่งแวดล้อม | ผลการปฏิบัติและรายละเอียดการปฏิบัติตามมาตรการ<br>✓ = ปฏิบัติ ✗ = ไม่ได้ปฏิบัติ ○ = ปฏิบัติไม่ได้<br>⊙ = ปฏิบัติได้แต่ไม่มีประสิทธิภาพ ● = ยังไม่ถึงเวลาปฏิบัติ | ปัญหา/อุปสรรค/แนวทางแก้ไข | เอกสารอ้างอิง |
|---|---|---|---|---|
| | 3. จัดให้มีการซักซ้อมการอพยพหนีไฟเป็นประจำอย่างน้อยปีละ 1 ครั้ง โดยจะประสานให้วิทยากรจากงานป้องกันและบรรเทาสาธารณภัยสถานดับเพลิงบางชันมาฝึกอบรมให้เป็นประจำ | ✓ - โครงการมีแผนซ้อมอพยพหนีไฟปีละ 1 ครั้ง ล่าสุดซ้อมเมื่อ 30 พฤศจิกายน พ.ศ. 2567 | - | ภาพที่ 2.2-13 การซ้อมดับเพลิง |
