บทที่ 5

ผลการดำเนินงานตามแผนปฏิบัติการป้องกันแก้ไขและติดตามตรวจสอบผลกระทบสิ่งแวดล้อม ประจำปีงบประมาณ พ.ศ. 2567

ในปีงบประมาณ พ.ศ. 2567 กรมชลประทานได้ตั้งงบประมาณการดำเนินงานตามแผนปฏิบัติการป้องกันแก้ไขและติดตามตรวจสอบผลกระทบสิ่งแวดล้อม โครงการประจักษ์น่านน้ำโพธิ์ประทับช้าง จังหวัดพิจิตร วงเงินงบประมาณ 2,715,000 บาท และโอนจัดสรรงบประมาณฯ ดังกล่าวไปยังหน่วยงานต่างๆ ที่เกี่ยวข้องเพื่อดำเนินงานตามแผนปฏิบัติการป้องกันแก้ไขผลกระทบสิ่งแวดล้อม จำนวน 12 แผนงาน

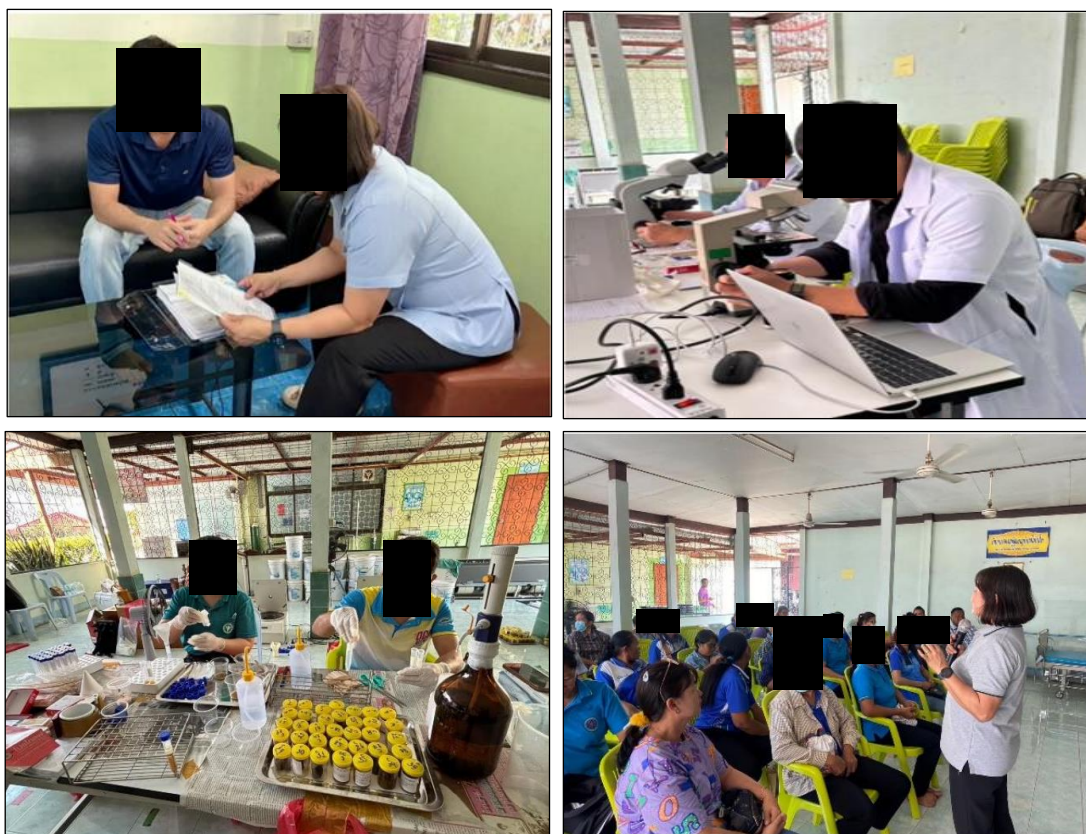
ภาพที่ 5.1.2-4 การประสานงานกับโรงพยาบาลส่งเสริมสุขภาพตำบลในพื้นที่ เพื่อเก็บตัวอย่างอุจจาระ
ประชาชนในพื้นที่โครงการฯ และตรวจวิเคราะห์ตัวอย่างอุจจาระ ด้วยวิธี Modified kato Katz Technique และ
Formalin Ethyl acetate Concentration Technique

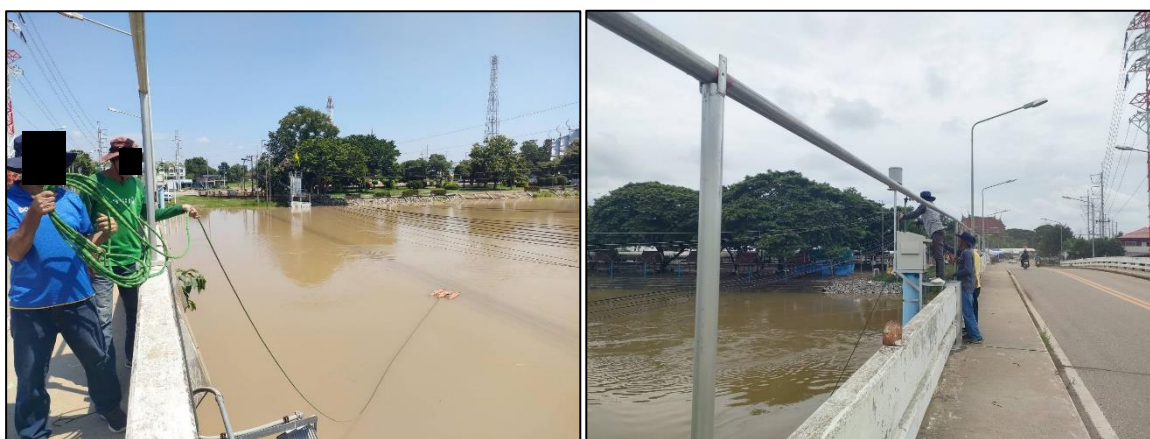
ภาพที่ 5.2.1-3 การสำรวจปริมาณน้ำสถานี Y.42 อ.โพธิ์ประทับช้าง จ.พิจิตร

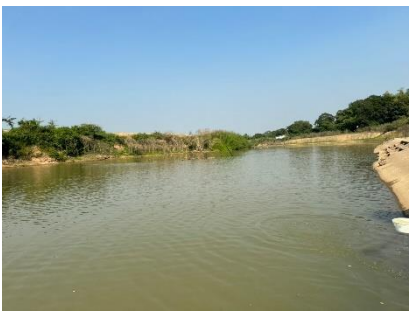
สภาพแวดล้อมโดยรอบ : เวลา 14.36 น. น้ำไหลช้า บริเวณโดยรอบเป็นพื้นที่ เกษตรกรรม และแหล่งชุมชน ลักษณะตัวอย่างน้ำ : น้ำมีสีเหลืองอม เขียวขุ่น มีตะกอนเล็กน้อย ไม่มีกลิ่น

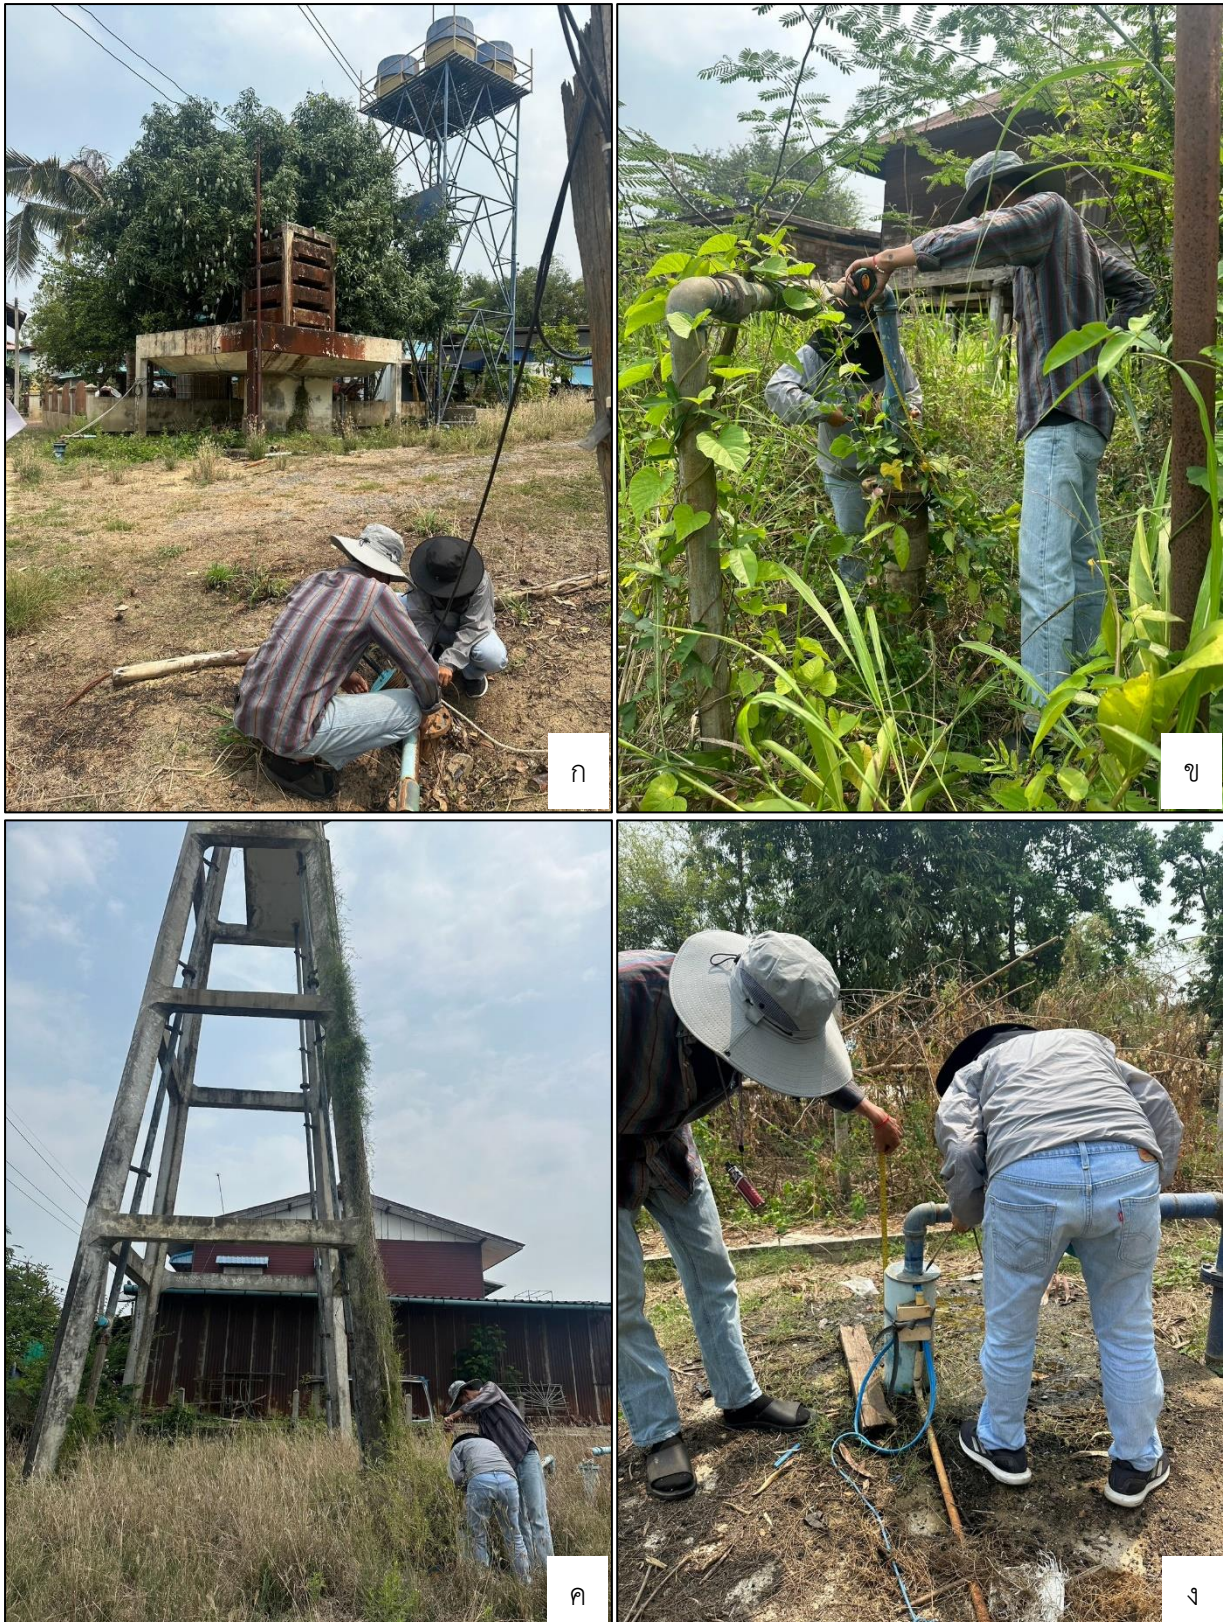
ภาพที่ 5.2.3-6 การวัดระดับน้ำใต้ดินจากบ่อบาดาลในพื้นที่โครงการประจวบฯ น้ำโพธิ์ประทับช้าง
(ก) TC02 ประปาหมู่บ้าน ช่างบ้านหลังสี่ฟ้า (ข) TC04 บ้านเก่า
(ค) TC05 ประปา อบต. บางลาย (ง) TC06 ประปาหมู่บ้านช่างโรงเรียน (คอกหมู)

ลำดับที่	ชื่อบ่อ	พิกัด	สถานที่	ประเภทบ่อ	ระดับน้ำใต้ดิน เดือนมีนาคม 2567 (เมตร)
1	TC02	47 Q 1796962N 633107E	ประปาหมู่บ้าน ข้างบ้านหลังสีฟ้า	บ่อบาดาล	23.70
2	TC04	47 Q 1792100N 633314E	บ้านเก่า	บ่อบาดาล	24.13
3	TC05	47 Q 1790646N 632598E	ประปา อบต.บางลาย	บ่อบาดาล	23.01
4	TC06	47 Q 1790810N 630681E	ประปาหมู่บ้านข้าง โรงเรียน (คอกหมู)	บ่อบาดาล	19.28
5	TC07	47 Q 1793719N 629653E	ภายในวัดคุณพุ่ม	บ่อบาดาล	19.73
6	TC08	47 Q 1796009N 629957E	กลางนาสามแยก	บ่อบาดาล	วัดไม่ได้
7	TC09	47 Q 1791814N 634117E	บ่อบาดาล วัดธัมมธโรธรรมาราม	บ่อบาดาล	21.65
8	TC10	47 Q 1795603N 633407E	บ่อบาดาลวัดประดาทอง	บ่อบาดาล	24.65
9	TC11	47 Q 1797264N 633130E	ประปาหมู่บ้าน บ้านลำน้ำ	บ่อบาดาล	26.65

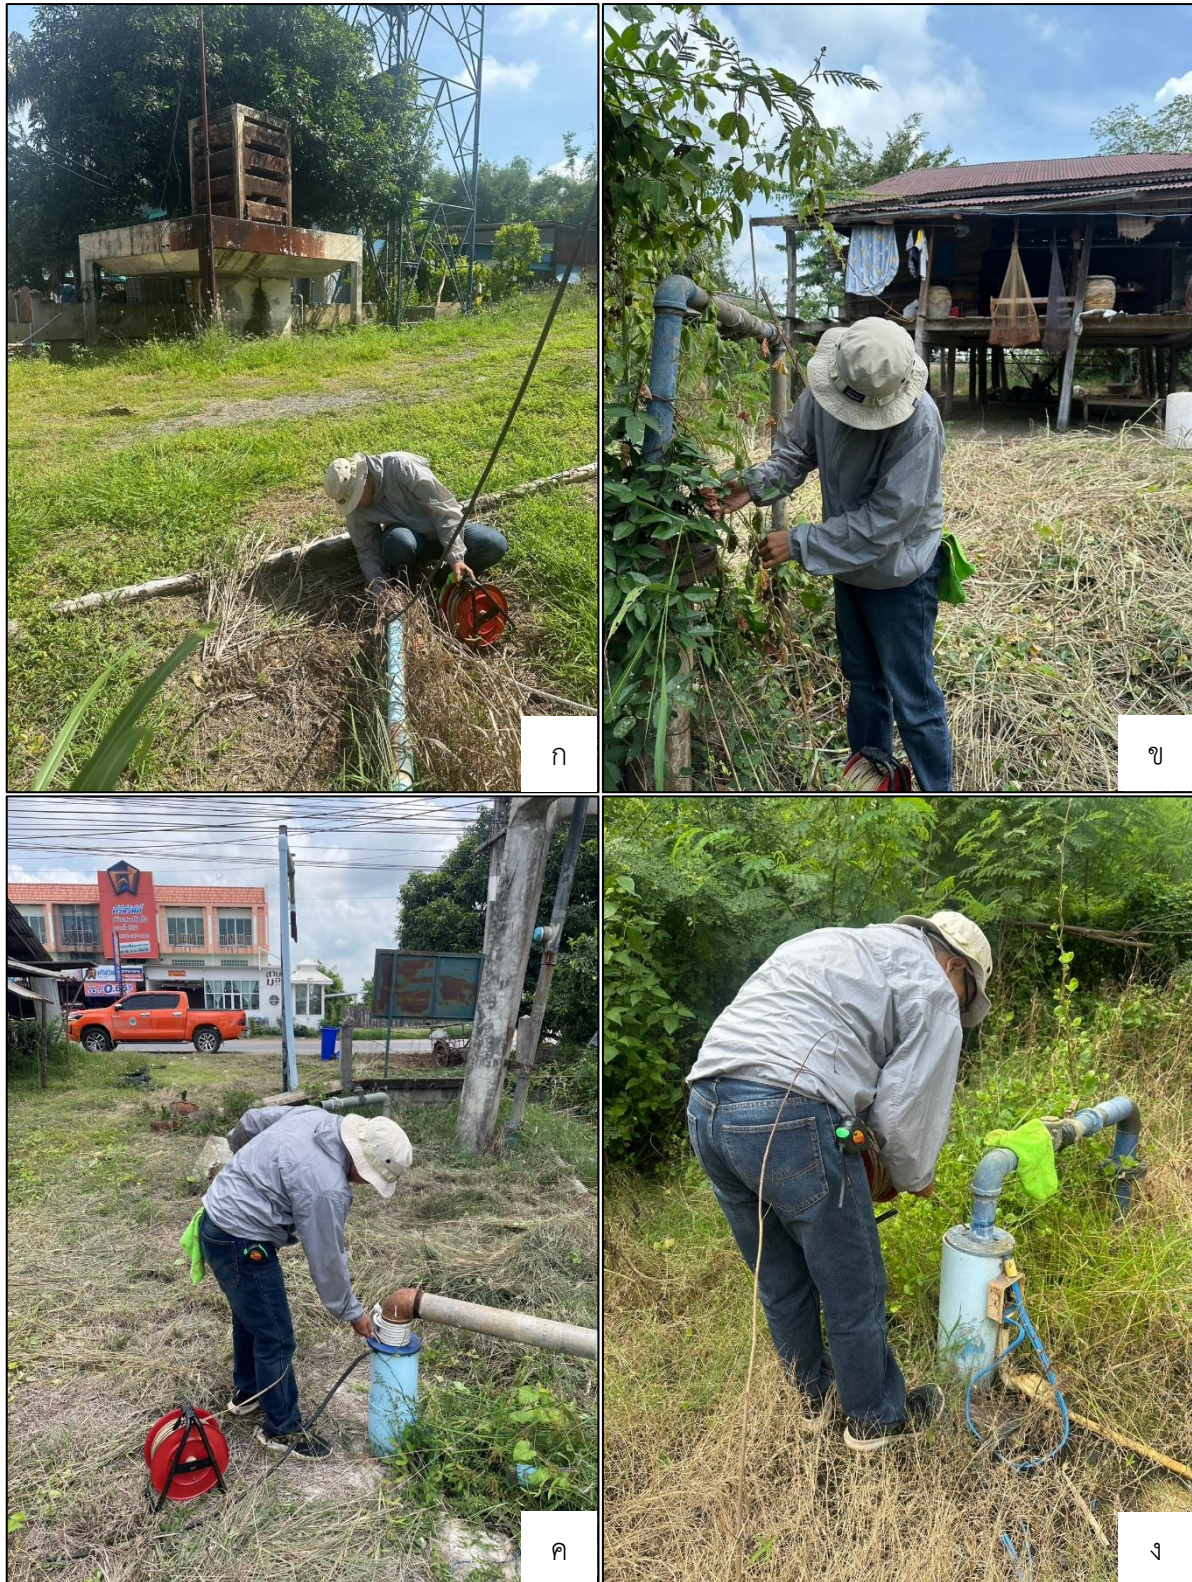
ภาพที่ 5.2.3-9 การวัดระดับน้ำใต้ดินจากบ่อบาดาลในพื้นที่โครงการประจวบฯ น้ำโพธิ์ประทับช้าง
(ก) TC02 ประปาหมู่บ้าน ช้างบ้านหลังสี่ฟ้า (ข) TC04 บ้านเก่า
(ค) TC05 ประปา อบต. บางลาย (ง) TC06 ประปาหมู่บ้านช้างโรงเรียน (คอกหมู)

ลำดับที่	ชื่อบ่อ	พิกัด	สถานที่	ประเภทบ่อ	ระดับน้ำใต้ดิน เดือนกรกฎาคม 2567 (เมตร)
1	TC02	47 Q 1796962N 633107E	ประปาหมู่บ้าน ข้างบ้านหลังสี่ฟ้า	บ่อบาดาล	12.17
2	TC04	47 Q 1792100N 633314E	บ้านเก่า	บ่อบาดาล	10.33
3	TC05	47 Q 1790646N 632598E	ประปา อบต.บางลาย	บ่อบาดาล	11.89
4	TC06	47 Q 1790810N 630681E	ประปาหมู่บ้านข้าง โรงเรียน (คอกหมู)	บ่อบาดาล	15.25
5	TC07	47 Q 1793719N 629653E	ภายในวัดคุณพุ่ม	บ่อบาดาล	16.55
6	TC08	47 Q 1796009N 629957E	กลางนาสามแยก	บ่อบาดาล	18.65
7	TC09	47 Q 1791814N 634117E	บ่อบาดาล วัดธัมมธโรธรรมาราม	บ่อบาดาล	10.33
8	TC10	47 Q 1795603N 633407E	บ่อบาดาลวัดประดาทอง	บ่อบาดาล	12.69
9	TC11	47 Q 1797264N 633130E	ประปาหมู่บ้าน บ้านลำน้ำ	บ่อบาดาล	13.46

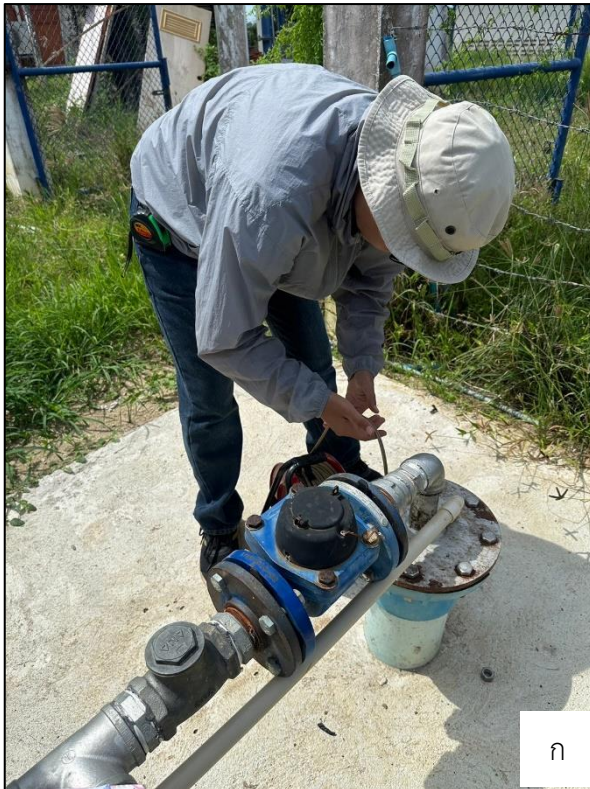
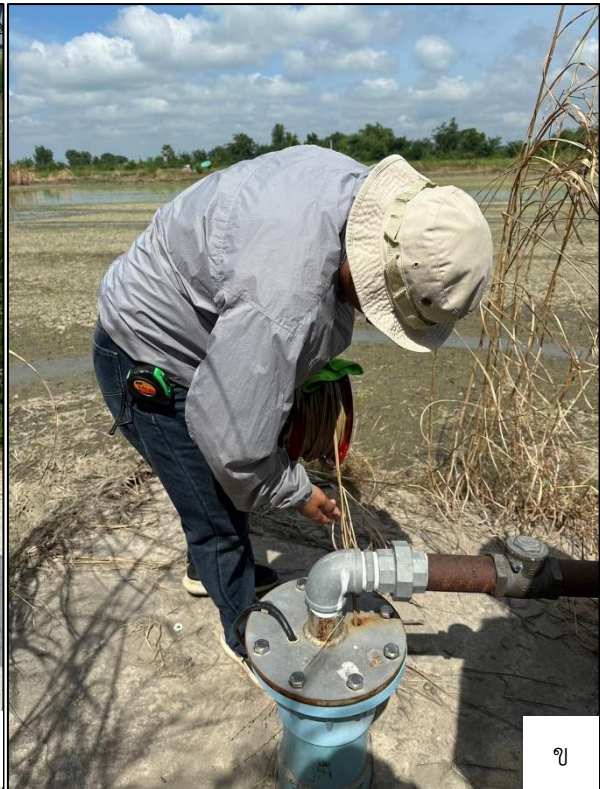
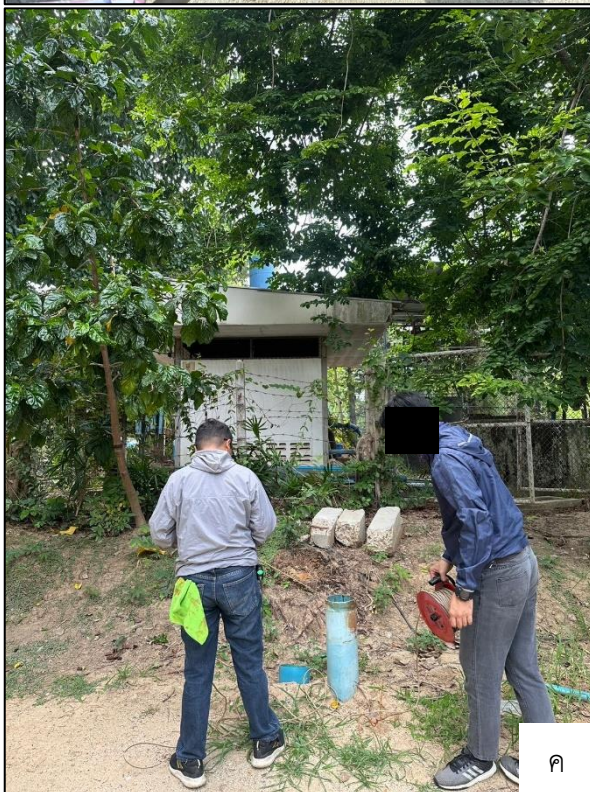
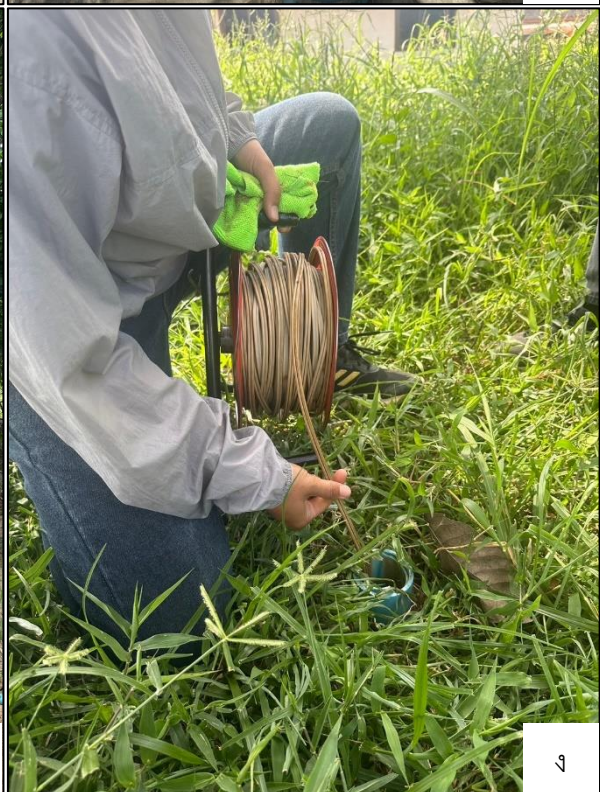
ภาพที่ 5.2.3-10 การวัดระดับน้ำใต้ดินจากบ่อบาดาลในพื้นที่โครงการประจวบฯ น้ำไฟร์ประทับช้าง

(ก) TC07 ภายในวัดคุณพุ่ม (ข) TC08 กลางนาสามแยก

(ค) TC09 บ่อบาดาลวัดธัมมโรจธรรมาราม (ง) TC010 บ่อบาดาลวัดประดาทอง

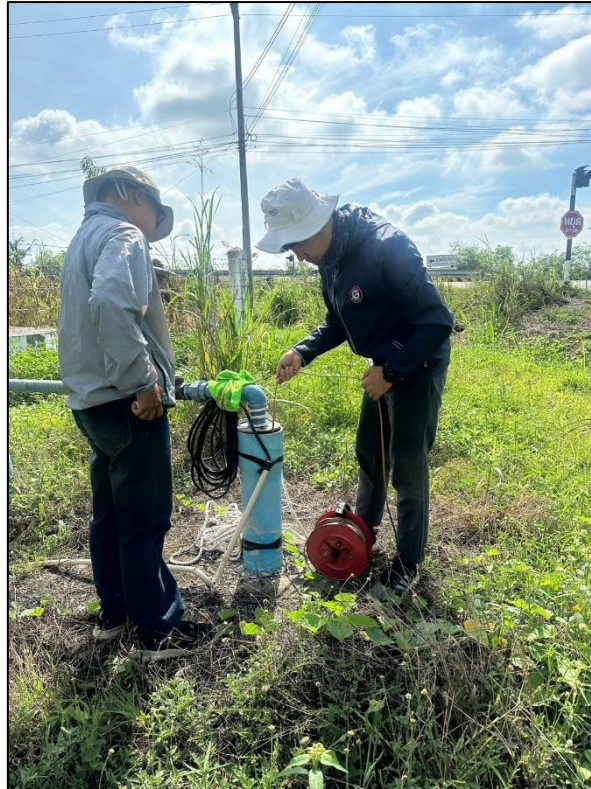
ภาพที่ 5.2.3-11 การวัดระดับน้ำใต้ดินจากบ่อบาดาลในพื้นที่โครงการประดูระบายน้ำโพธิ์ประทับช้าง
TC11 ประปาหมู่บ้าน บ้านลำน้ำ

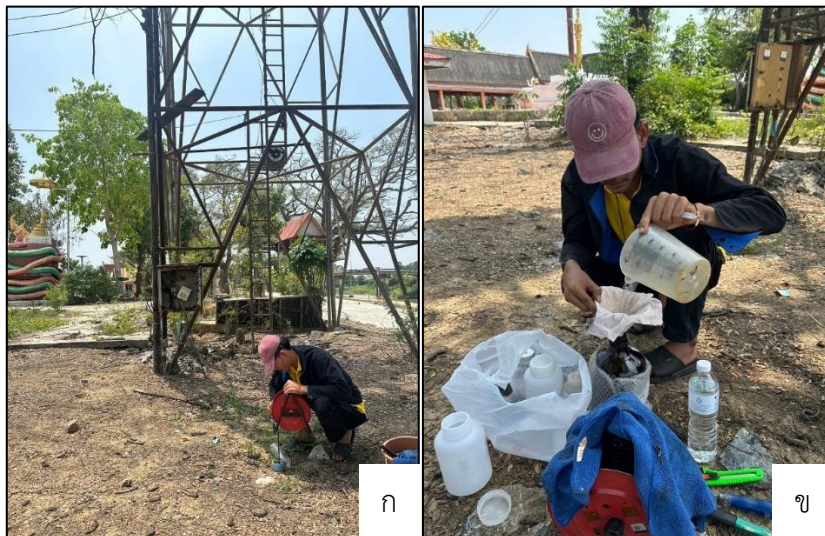
แมงกานีส มีค่า 0.4975 มิลลิกรัมต่อลิตร เกินเกณฑ์คุณภาพน้ำที่เหมาะสมเพื่อการบริโภค แต่ยังคงอยู่ในเกณฑ์อนุโลมสูงสุด

สารหนู มีค่า 0.0088 มิลลิกรัมต่อลิตร เกินเกณฑ์คุณภาพน้ำที่เหมาะสมเพื่อการบริโภค แต่ยังไม่อยู่ในเกณฑ์อนุโลมสูงสุด

ภาพที่ 5.2.3-13 GW-PP02 วัดประดาทอง (ก) จุดเก็บตัวอย่างน้ำใต้ดิน (ข) เก็บตัวอย่างน้ำใต้ดิน

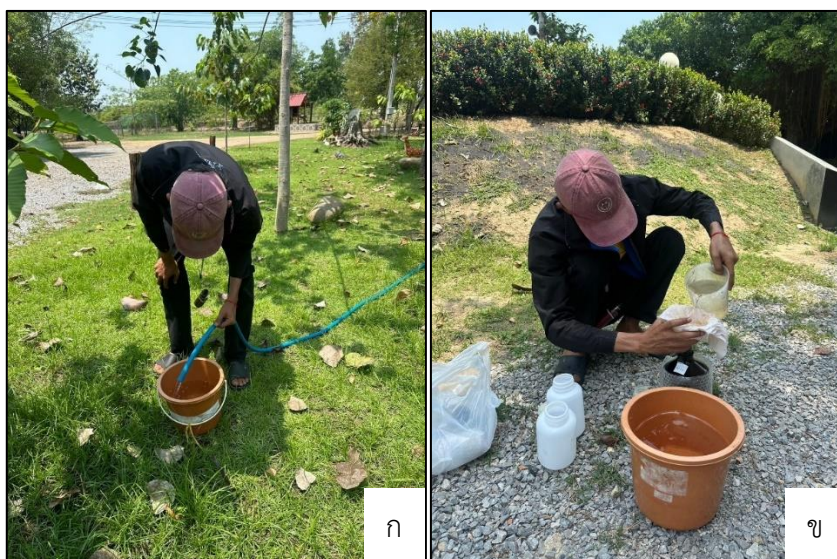
GW-PP03 วัดธัมมธโรธรรมาราม : น้ำใต้ดินลักษณะเป็นสีใส มีตะกอนเหลือง ค่าดัชนีคุณภาพน้ำใต้ดินอยู่ในเกณฑ์ที่เหมาะสมต่อการอุปโภคและบริโภค มีค่าการนำไฟฟ้าในการชลประทานเพื่อการเพาะปลูกอยู่ในเกณฑ์ดี ยกเว้น

เหล็ก มีค่า 0.6342 มิลลิกรัมต่อลิตร เกินเกณฑ์คุณภาพน้ำที่เหมาะสมเพื่อการบริโภค แต่ยังไม่อยู่ในเกณฑ์อนุโลมสูงสุด

ภาพที่ 5.2.3-14 GW-PP03 วัดธัมมธโรธรรมาราม (ก) จุดเก็บตัวอย่างน้ำใต้ดิน (ข) เก็บตัวอย่างน้ำใต้ดิน

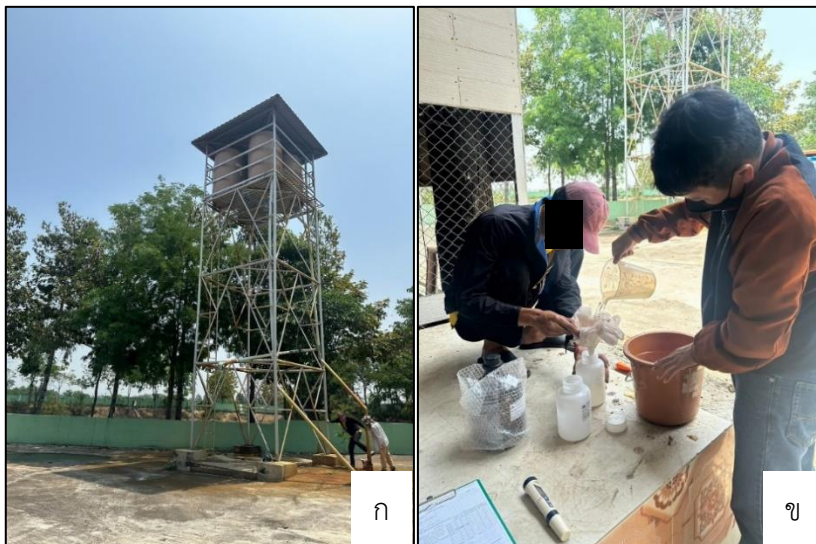
GW-PP04 วัดบางลายใต้ : น้ำใต้ดินลักษณะเป็นสีเหลืองขุ่น มีตะกอนเหลือง ค่าดัชนีคุณภาพน้ำใต้ดินอยู่ในเกณฑ์ที่เหมาะสมต่อการอุปโภคและบริโภค มีค่าการนำไฟฟ้าในการชลประทานเพื่อการเพาะปลูกอยู่ในเกณฑ์ดี ยกเว้น

ความขุ่น มีค่า 10.2 เอ็นทียู เกินเกณฑ์คุณภาพน้ำที่เหมาะสมเพื่อการบริโภค แต่ยังอยู่ในเกณฑ์อนุโลมสูงสุด

สารหนู มีค่า 0.0078 มิลลิกรัมต่อลิตร เกินเกณฑ์คุณภาพน้ำที่เหมาะสมเพื่อการบริโภค แต่ยังอยู่ในเกณฑ์อนุโลมสูงสุด

ภาพที่ 5.2.3-15 GW-PP04 วัดบางลายใต้ (ก) จุดเก็บตัวอย่างน้ำใต้ดิน (ข) เก็บตัวอย่างน้ำใต้ดิน

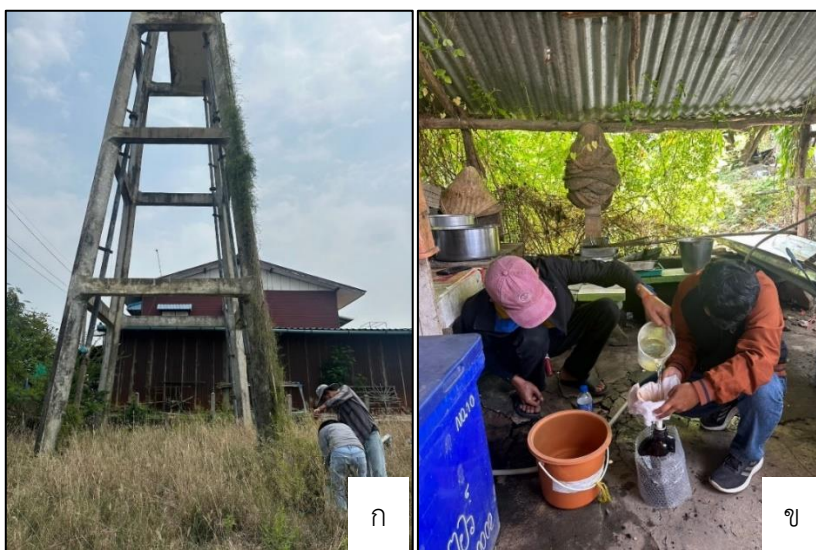
GW-PP05 ประปาหมู่บ้าน บ้านบางลาย : น้ำใต้ดินลักษณะเป็นสีใส มีตะกอนเหลือง ค่าดัชนีคุณภาพน้ำใต้ดินอยู่ในเกณฑ์ที่เหมาะสมต่อการอุปโภคและบริโภค มีค่าการนำไฟฟ้าในการชลประทานเพื่อการเพาะปลูกอยู่ในเกณฑ์ดี ยกเว้น

ฟิโกลโคลิฟอร์มแบคทีเรีย มีค่าอยู่ที่ 23.0 เอ็มพีเอ็นต่อน้ำ 100 มิลลิลิตร เกินเกณฑ์คุณภาพน้ำที่เหมาะสมเพื่อการบริโภคซึ่งไม่ควรมีค่าเกิน 2.2 เอ็มพีเอ็นต่อน้ำ 100 มิลลิลิตร

ภาพที่ 5.2.3-16 GW-PP05 ประปาหมู่บ้าน บ้านบางลาย (ก) จุดเก็บตัวอย่างน้ำใต้ดิน (ข) เก็บตัวอย่างน้ำใต้ดิน

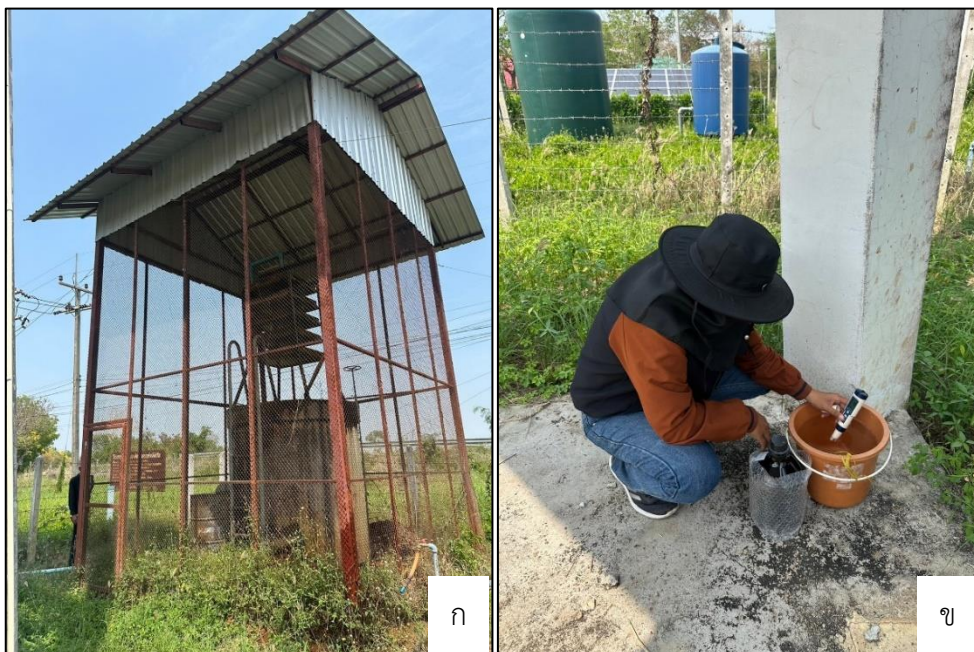
GW-PP06 ประปาหมู่บ้าน บ้านลำน้ำ : น้ำใต้ดินลักษณะเป็นสีเหลืองใส มีตะกอนน้ำตาล ค่าดัชนีคุณภาพน้ำใต้ดินอยู่ในเกณฑ์ที่เหมาะสมต่อการอุปโภคและบริโภค มีค่าการนำไฟฟ้าในการชลประทานเพื่อการเพาะปลูกอยู่ในเกณฑ์ดีเยี่ยม ยกเว้น

ฟิคอลโคลิฟอร์มแบคทีเรีย มีค่าอยู่ที่ 24.0 เอ็มพีเอ็นต่อน้ำ 100 มิลลิลิตร เกินเกณฑ์คุณภาพน้ำที่เหมาะสมเพื่อการบริโภคซึ่งไม่ควรมีค่าเกิน 2.2 เอ็มพีเอ็นต่อน้ำ 100 มิลลิลิตร

ภาพที่ 5.2.3-17 GW-PP06 ประปาหมู่บ้าน บ้านลำน้ำ (ก) จุดเก็บตัวอย่างน้ำใต้ดิน (ข) เก็บตัวอย่างน้ำใต้ดิน

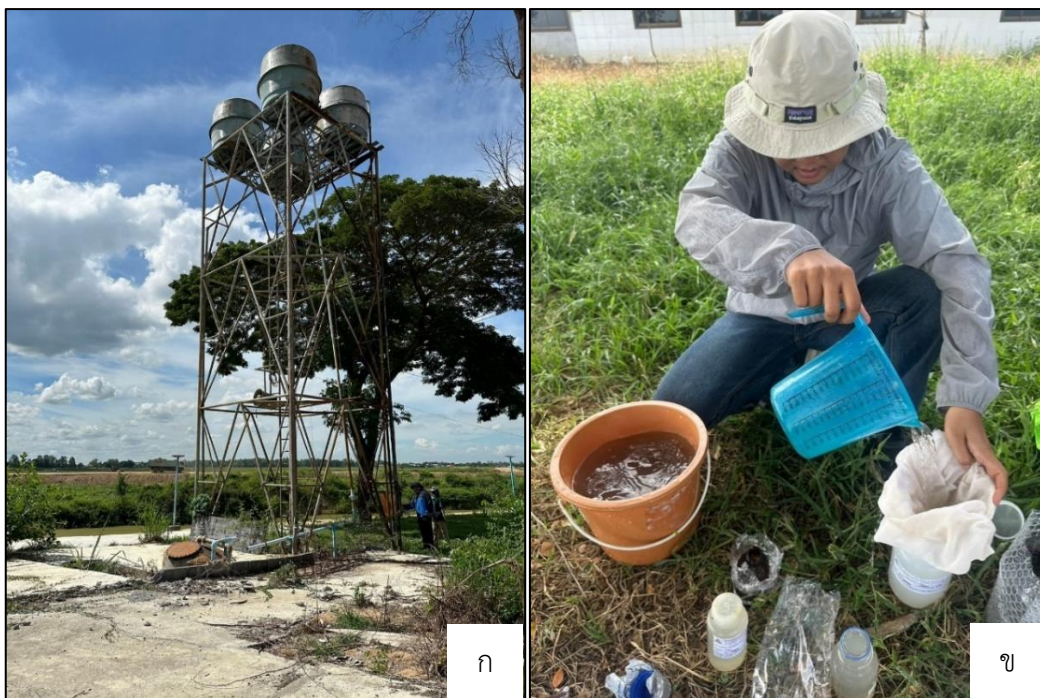
แมงกานีส มีค่า 0.7257 มิลลิกรัมต่อลิตร เกินเกณฑ์คุณภาพน้ำที่เหมาะสมเพื่อการบริโภคซึ่งไม่ควรมีค่าเกิน 0.300 มิลลิกรัมต่อลิตร

สารหนู มีค่า 0.0055 มิลลิกรัมต่อลิตร เกินเกณฑ์คุณภาพน้ำที่เหมาะสมเพื่อการบริโภค แต่ยังอยู่ในเกณฑ์อนุโลมสูงสุด

ภาพที่ 5.2.3-18 GW-PP02 วัดประดาทอง (ก) จุดเก็บตัวอย่างน้ำใต้ดิน (ข) เก็บตัวอย่างน้ำใต้ดิน

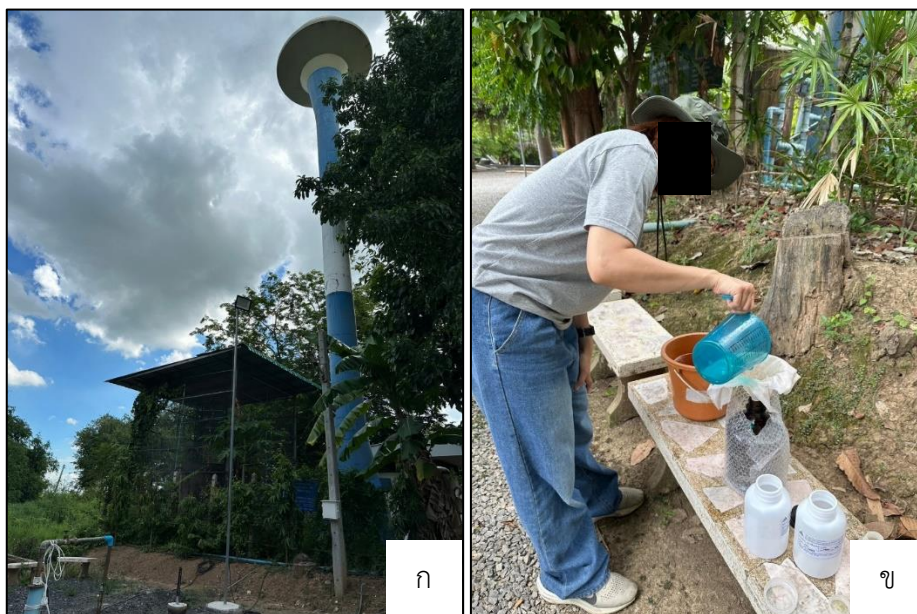
GW-PP03 วัดธัมมโรธรรมาราม : น้ำใต้ดินลักษณะเป็นสีใส มีตะกอนน้ำตาล ค่าดัชนีคุณภาพน้ำใต้ดินอยู่ในเกณฑ์ที่เหมาะสมต่อการอุปโภคและบริโภค มีค่าการนำไฟฟ้าในการชลประทานเพื่อการเพาะปลูกอยู่ในเกณฑ์ดี ยกเว้น

ฟิคอลโคลิฟอร์มแบคทีเรีย มีค่า 68.0 เอ็มพีเอ็นต่อน้ำ 100 มิลลิลิตร (MPN/100mL) ซึ่งเกินเกณฑ์คุณภาพน้ำที่เหมาะสมเพื่อการบริโภคซึ่งไม่ควรเกิน 2.2 เอ็มพีเอ็นต่อน้ำ 100 มิลลิลิตร

เหล็ก มีค่า 0.8505 มิลลิกรัมต่อลิตร เกินเกณฑ์คุณภาพน้ำที่เหมาะสมเพื่อการบริโภค แต่ยังคงอยู่ในเกณฑ์อนุโลมสูงสุด

ภาพที่ 5.2.3-19 GW-PP03 วัดธัมมโรธรรมาราม (ก) จุดเก็บตัวอย่างน้ำใต้ดิน (ข) เก็บตัวอย่างน้ำใต้ดิน

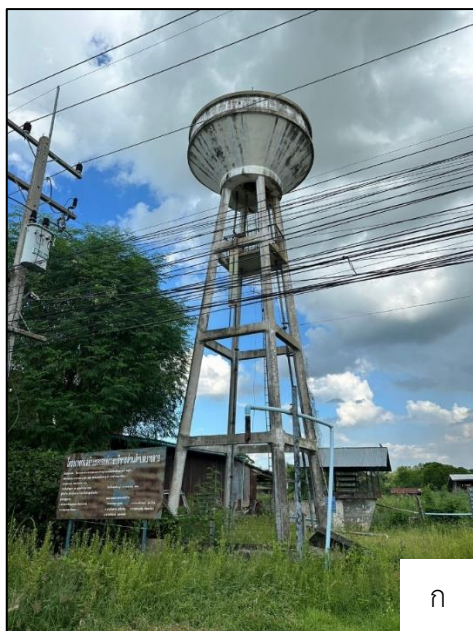
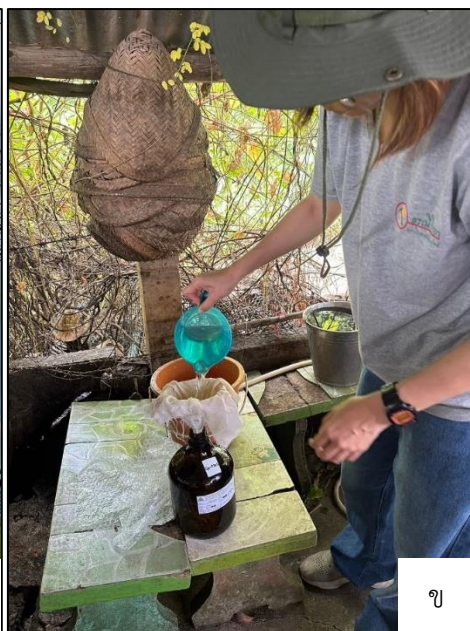
GW-PP05 ประปาหมู่บ้าน บ้านบางลาย : น้ำใต้ดินลักษณะเป็นสีใส มีตะกอนเหลือง ค่าดัชนีคุณภาพน้ำใต้ดินอยู่ในเกณฑ์ที่เหมาะสมต่อการอุปโภคและบริโภค มีค่าการนำไฟฟ้าในการชลประทานเพื่อการเพาะปลูกอยู่ในเกณฑ์ดี ยกเว้น

ฟิคอลโคลิฟอร์มแบคทีเรีย มีค่าอยู่ที่ 20.0 เอ็มพีเอ็นต่อน้ำ 100 มิลลิลิตร เกินเกณฑ์คุณภาพน้ำที่เหมาะสมเพื่อการบริโภคซึ่งไม่ควรมีค่าเกิน 2.2 เอ็มพีเอ็นต่อน้ำ 100 มิลลิลิตร

ภาพที่ 5.2.3-21 GW-PP05 ประปาหมู่บ้าน บ้านบางลาย (ก) จุดเก็บตัวอย่างน้ำใต้ดิน (ข) เก็บตัวอย่างน้ำใต้ดิน

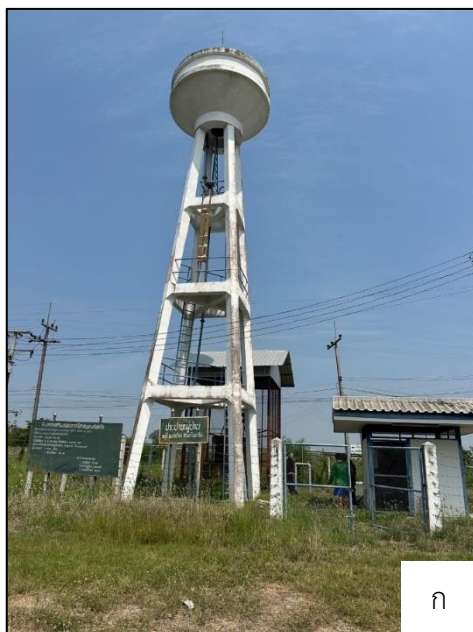
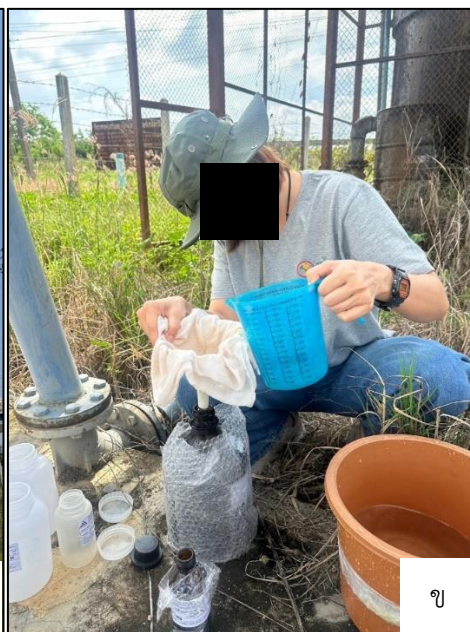
ฟิโกลโคลิฟอร์มแบคทีเรีย มีค่าอยู่ที่ 53.0 เอ็มพีเอ็นต่อน้ำ 100 มิลลิลิตร เกินเกณฑ์คุณภาพน้ำที่เหมาะสมเพื่อการบริโภคซึ่งไม่ควรเกิน 2.2 เอ็มพีเอ็นต่อน้ำ 100 มิลลิลิตร

เหล็ก มีค่า 0.9576 มิลลิกรัมต่อลิตร เกินเกณฑ์คุณภาพน้ำที่เหมาะสมเพื่อการบริโภค แต่ยังคงอยู่ในเกณฑ์อนุโลมสูงสุด

ภาพที่ 5.2.3-22 GW-PP06 ประปาหมู่บ้าน บ้านลำนิง (ก) จุดเก็บตัวอย่างน้ำใต้ดิน (ข) เก็บตัวอย่างน้ำใต้ดิน

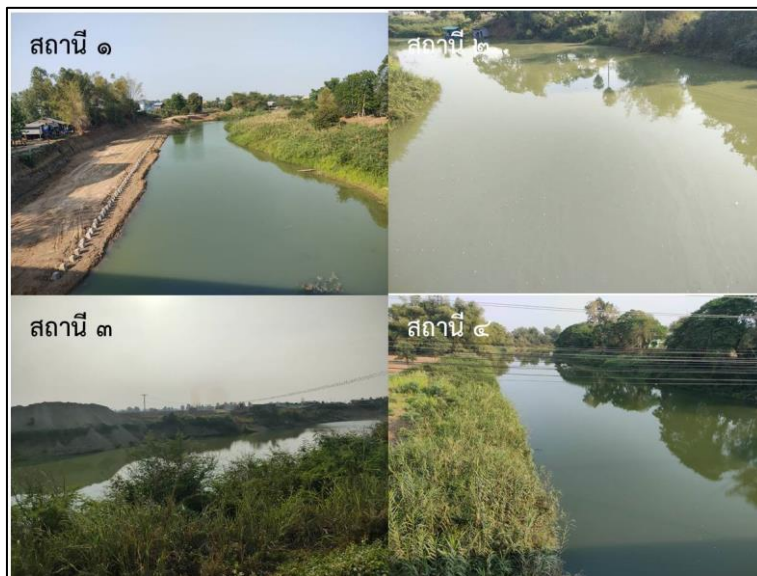
ลักษณะพื้นที่ของจุดดำเนินการสำรวจเพื่อเก็บตัวอย่างทรัพยากรจำนวน 4 จุดสำรวจ ครั้งที่ 1 ระหว่างวันที่ 9-12 เมษายน 2567

ภาพที่ 5.2.5-2 ภาพแสดงพื้นที่เก็บตัวอย่างทั้ง 4 สถานี ของโครงการประตุน้ำโพธิ์ประทับช้าง
