โครงการโรงไฟฟ้าพลังความร้อนร่วม ของบริษัท เนชั่นแนล เพาเวอร์ แพลนท์ 3 จำกัด ตั้งอยู่เลขที่ 94/1 หมู่ที่ 3 ตำบลเขาหินซ้อน อำเภอนพนมสารคาม จังหวัดฉะเชิงเทรา เป็นโรงงานผลิตกระแสไฟฟ้าและไอน้ำ ซึ่งสามารถผลิตกระแสไฟฟ้าสูงสุด 37 เมกกะวัตต์ โดยได้รับความเห็นชอบจากสำนักงานนโยบายและแผนทรัพยากรธรรมชาติและสิ่งแวดล้อม (สผ.) ตามหนังสือเลขที่ วว.0804/8297 ลงวันที่ 11 กรกฎาคม 2539 ดังภาคผนวก ก-1 โดยมีเงื่อนไขให้โครงการฯ ต้องปฏิบัติตามมาตรการป้องกันและลดผลกระทบสิ่งแวดล้อม และมาตรการติดตามตรวจสอบผลกระทบสิ่งแวดล้อม พร้อมทั้งเสนอผลการดำเนินงานดังกล่าวต่อ สผ. และหน่วยงานที่เกี่ยวข้องทราบเป็นประจำทุก 6 เดือน โดย บริษัท เนชั่นแนล เพาเวอร์ แพลนท์ 3 จำกัด ได้มอบหมายให้ บริษัท ยูไนเต็ท แอนนาลิสต์ แอนด์ เอ็นจิเนียริง คอนซัลแตนท์ จำกัด (ยูเออี) ซึ่งเป็นหน่วยงานกลาง (Third Party) ทำการรวบรวมข้อมูล เอกสารที่เกี่ยวข้อง และติดตามตรวจสอบการปฏิบัติตามมาตรการป้องกันและแก้ไขผลกระทบสิ่งแวดล้อม และมาตรการติดตามตรวจสอบผลกระทบสิ่งแวดล้อม ตลอดจนจัดทำรายงานผลการปฏิบัติตามมาตรการฯ เสนอต่อ สผ. และหน่วยงานที่เกี่ยวข้อง โดยโครงการฯ ได้นำเสนอรายงานผลการปฏิบัติตามมาตรการฯ ระยะดำเนินการ ครึ่งล่าสุดฉบับเดือนมกราคม - มิถุนายน พ.ศ. 2567 ต่อหน่วยงานที่เกี่ยวข้อง เมื่อวันที่ 26 กรกฎาคม พ.ศ. 2567 รายละเอียดแสดงดังภาคผนวก ก-2

สำหรับราย

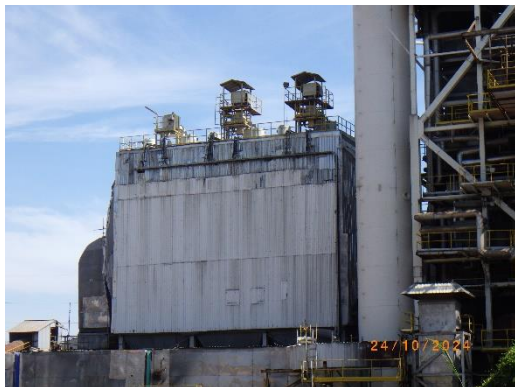
รูปที่ 2-4 ระบบดักฝุ่นแบบไฟฟ้าสถิต  
(Electrostatic Precipitator)

| ผลกระทบ<br>สิ่งแวดล้อม | มาตรการป้องกันและแก้ไขผลกระทบสิ่งแวดล้อม | รายละเอียดการปฏิบัติตามมาตรการ | ปัญหา/อุปสรรคและการแก้ไข | เอกสารอ้างอิง |
|---|---|---|---|---|
| 1. คุณภาพอากาศ<br>(ต่อ) | - ติดตั้ง Electrostatic Precipitator (EP) เพื่อดักฝุ่น<br>ที่จะระบายออกทาง Power Boiler Stack | - โครงการฯ ติดตั้งระบบดักฝุ่นแบบไฟฟ้าสถิต<br>(Electrostatic Precipitator) เพื่อดักฝุ่นที่จะระบาย<br>ออกทาง Power Boiler Stack | - ไม่พบปัญหา | - <b>รูปที่ 2-4</b> ระบบดักฝุ่นแบบไฟฟ้าสถิต<br>(Electrostatic Precipitator) |

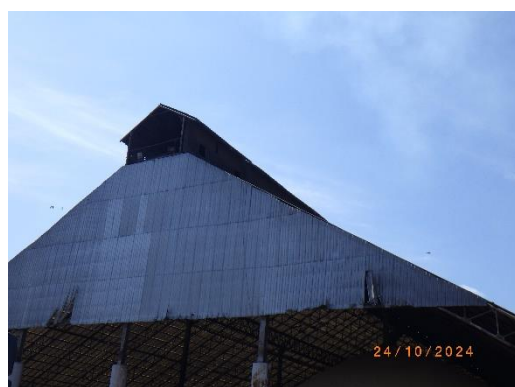
รูปที่ 2-11 หลังคาคลุมบริเวณลานกองเชื้อเพลิง

| ผลกระทบ<br>สิ่งแวดล้อม | มาตรการป้องกันและแก้ไขผลกระทบสิ่งแวดล้อม | รายละเอียดการปฏิบัติตามมาตรการ | ปัญหา/อุปสรรคและการแก้ไข | เอกสารอ้างอิง |
|---|---|---|---|---|
| 2. คุณภาพน้ำ<br>(ต่อ) | - น้ำเสียจากลานกองเก็บเชื้อเพลิงในกรณีที่เกิดฝนตกจะ<br>ระบายลงสู่บ่อบำบัดน้ำขนาด 30,000 ลบ.ม. ก่อนทยอยเข้าสู่<br>ระบบบำบัดน้ำเสีย ส่วนกลางต่อไป | - โครงการฯ สร้างหลังคาคลุมลานกองเก็บเชื้อเพลิง<br>ทำให้ปริมาณน้ำชะจากลานกองเก็บเชื้อเพลิงลดลง<br>ทั้งนี้ในกรณีที่เกิดฝนตกน้ำชะจากลานกองเก็บเชื้อเพลิง<br>จะถูกระบายลงสู่บ่อบำบัดน้ำ ขนาด 7,000 ลูกบาศก์เมตร<br>แล้วทยอยส่งเข้าสู่บ่อบำบัดน้ำขนาด 30,000 ลูกบาศก์เมตร<br>ก่อนส่งเข้าสู่ระบบบำบัดน้ำเสียส่วนกลางของ บริษัท<br>304 อินดัสเตรียล ปาร์ค 2 | - ไม่พบปัญหา | - <b>รูปที่ 2-10</b> ระบบบำบัดน้ำเสีย<br>สำเร็จรูป (Septic Tank)<br><br>- <b>รูปที่ 2-7</b> บ่อเก็บกักน้ำขนาด 7,000<br>ลูกบาศก์เมตร<br><br>- <b>รูปที่ 2-8</b> บ่อบำบัดน้ำขนาด 30,000<br>ลูกบาศก์เมตร<br><br>- <b>รูปที่ 2-9</b> ระบบบำบัดน้ำเสีย<br>ส่วนกลางของสวนอุตสาหกรรม 304<br>อินดัสเตรียล ปาร์ค 2 (304IP2)<br><br>- <b>รูปที่ 2-11</b> หลังคาคลุมบริเวณ<br>ลานกองเชื้อเพลิง |

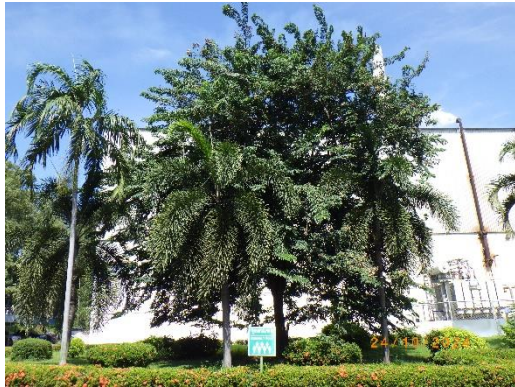
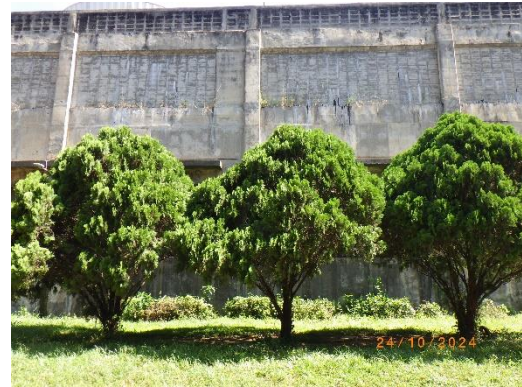
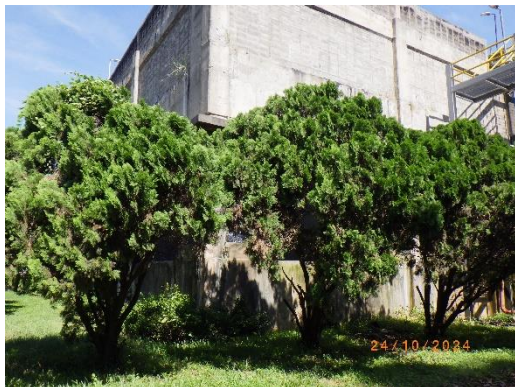
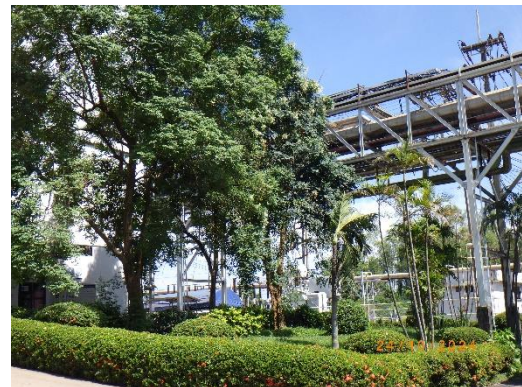
รูปที่ 2-26 พื้นที่สีเขียวในพื้นที่โครงการฯ

| ผลกระทบ<br>สิ่งแวดล้อม | มาตรการป้องกันและแก้ไขผลกระทบสิ่งแวดล้อม | รายละเอียดการปฏิบัติตามมาตรการ | ปัญหา/อุปสรรคและการแก้ไข | เอกสารอ้างอิง |
|---|---|---|---|---|
| 8. สุขภาพ | - จัดให้มีพื้นที่สีเขียวอย่างน้อย 2 ไร่ หรือ ร้อยละ 5 ของ<br>พื้นที่โครงการ โดยปลูกต้นไม้ยืนต้นอย่างน้อย 3 แถว<br>สลับฟันปลา บริเวณแนวรั้วของพื้นที่โครงการและ<br>แนวถนนในพื้นที่โครงการ รวมทั้งจัดทำสวนหย่อมตาม<br>อาคารต่าง ๆ | - โครงการฯ จัดให้มีพื้นที่สีเขียว โดยปลูกต้นไม้ยืนต้น<br>บริเวณแนวรั้วของพื้นที่โครงการฯ และแนวถนนในพื้นที่<br>โครงการฯ รวมทั้งจัดทำสวนหย่อมตามอาคารต่าง ๆ<br>รวมพื้นที่สีเขียว ร้อยละ 5 ของพื้นที่โครงการฯ | ไม่พบปัญหา | - รูปที่ 2-26 พื้นที่สีเขียวในพื้นที่<br>โครงการฯ |

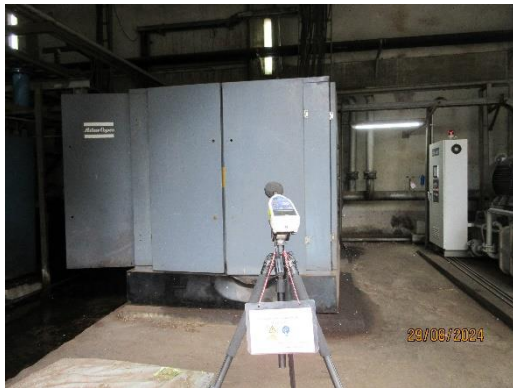
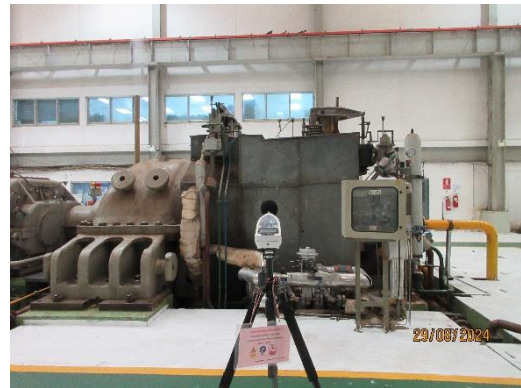
### รูปที่ 3-11 การติดตามตรวจสอบระดับเสียงในบริเวณพื้นที่ทำงาน ระหว่างเดือนกรกฎาคม - ธันวาคม พ.ศ. 2567

มาตรการฯ กำหนดให้มีการติดตามตรวจสอบสภาพแวดล้อมในการทำงาน จำนวน 2 สถานี ได้แก่ บริเวณ Air Compressor และ Steam Turbine ดังแสดงในรูปที่ 3-11 โดยทำการติดตามตรวจสอบระดับเสียงเฉลี่ย 8 ชั่วโมง ( $L_{Aeq} 8 \text{ hours}$ ) ซึ่งทำการติดตามตรวจสอบปีละ 2 ครั้ง โดยระหว่างเดือนกรกฎาคม - ธันวาคม พ.ศ. 2567 โครงการฯ ได้ดำเนินการติดตามตรวจสอบระดับเสียงในบริเวณการทำงาน เมื่อวันที่ 29 สิงหาคม พ.ศ. 2567 รายละเอียดผลการติดตามตรวจสอบสภาพแวดล้อมในการทำงานสามารถสรุปได้ดังนี้
