## ภาคผนวก ข.49

ตัวอย่างเอกสารการประชุมร่วมกันระหว่างผู้บริหารและพนักงาน  
เกี่ยวกับความปลอดภัยในการทำงาน

PTTGC4 (ARO1)  
26 July, 2024

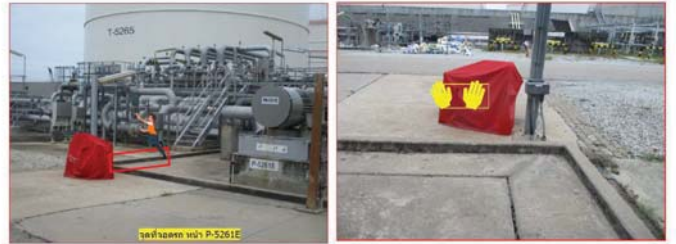
**พนักงานสะดุด Pump bunding curb ขณะเดินข้าม**

**Detail :** ขณะเดินข้าม Switch run down แท็งก์แล้ว พนักงานจึงได้เดินไปข้ามถนนเพื่อลงบันไดไปยังถังน้ำมัน 15 เมตร เมื่อเดินลงจากบันไดมา และเดินข้าม Pump bunding curb ที่มีความสูงประมาณ 25 cm. โดยได้ก้าวเท้าข้าม bund พ้น แต่เท้าขวาไม่ทันทำให้ตกลงมาเหยียบถังโฟมในบริเวณ Foam cart ซึ่งวางอยู่ทางซ้ายมือโดยประมาณ 4 เมตร โดยเมื่อลง 2 ช่วงแรกเหยียบกับ Foam cart เมื่อลงไปถึง OMB ได้ไม่มั่นคงจนเกิดการกระตุก 30 นาที เริ่มมีอาการปวดบริเวณมือและเท้ามากขึ้น จึงได้แจ้งให้ทีมพยาบาล GTC ซึ่งผลการตรวจเบื้องต้นไม่พบบาดเจ็บหรือกระดูกหัก แต่มีอาการปวดบริเวณมือและเท้า จึงได้นำส่งโรงพยาบาลเพื่อตรวจและรักษาพยาบาล โดยแพทย์ได้วินิจฉัยว่าบาดเจ็บเล็กน้อยจากอุบัติเหตุการเดินลงบันได และทำการ X-ray ขา และผลการวินิจฉัยเป็นปกติ

สะดุดบริเวณขอบ/บันได จึงเสียหลักและตกลงไปบนถัง Foam cart และประตูดังกล่าวโดยไม่มีถัง 2 ช่วงชั้นไว้ที่ Foam cart ดังนั้น Foam cart อยู่ในท่าคุกเข่า มีถัง 2 ช่วงชั้นอยู่ที่ Foam cart (ตามภาพจำลอง)

1. ประเมินและจัดการความเสี่ยงเบื้องต้น และนำส่งทีมพยาบาลปฐมพยาบาลเบื้องต้น

2. หัวหน้างาน SM/SS ตรวจสอบพื้นที่เกิดเหตุ เพื่อทราบถึงสาเหตุในการสอบสวนหาสาเหตุ

เพื่อลดความเสี่ยงในการบาดเจ็บจาก การสะดุด-ตก (Slip-Trip-Fall) สามารถเกิดขึ้นได้ตลอดเวลา ควรใช้บันไดในกรณีที่จำเป็นเท่านั้น

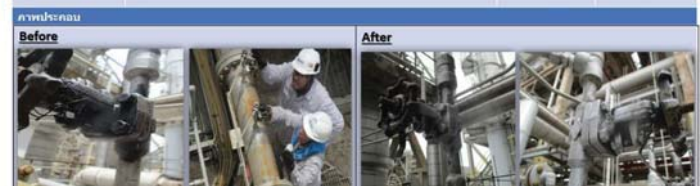
| พื้นที่/อุปกรณ์ | Finding | Due Date | ผู้รับผิดชอบ |
|---|---|---|---|
| <p>New Area</p> <p>390-E1</p> <p>390-FT-7A/8/C</p> | <p>ปัญหาที่พบ</p> <p>พิจารณา PM ของ Manual Block Valve และ Flow Transmitter 5 psi Leak มีรอยซึมออกมา Stem Valve ทำให้เกิดเป็นอันตรายและเกิดระเบิดของ Hydrocarbon หากไม่รีบแก้ไข</p> <p>การแก้ไข</p> <p>พิจารณาไม่ให้ออก Operation และทำการขัน Stop Leak, Stem Valve แล้วได้ทำการตรวจสอบ Hydrocarbon ไม่มีการรั่วซึม</p> | 8-07-2024 | <p>วิมล โปทกุล</p> <p>GCME</p> |

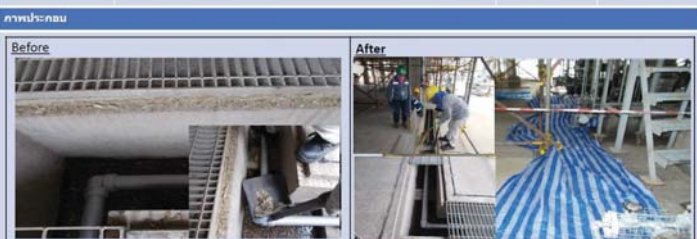
| พื้นที่/อุปกรณ์ | Finding | Due Date | ผู้รับผิดชอบ |
|---|---|---|---|
| <p>Reformer 1</p> <p>ด้านหน้า</p> <p>100-P007A</p> | <p>ปัญหาที่พบ</p> <p>- พบเศษ Insulation ตกตามพื้นบริเวณด้านหน้า 100-P007A</p> <p>การแก้ไข</p> <p>- ทีมงาน คัดลอก ขยะจัดเก็บทำความสะอาด 5 ส.พื้นที่</p> | 02-07-24 | <p>DPLUS</p> <p>สุรัตน์ แซ่ตั้ง</p> |

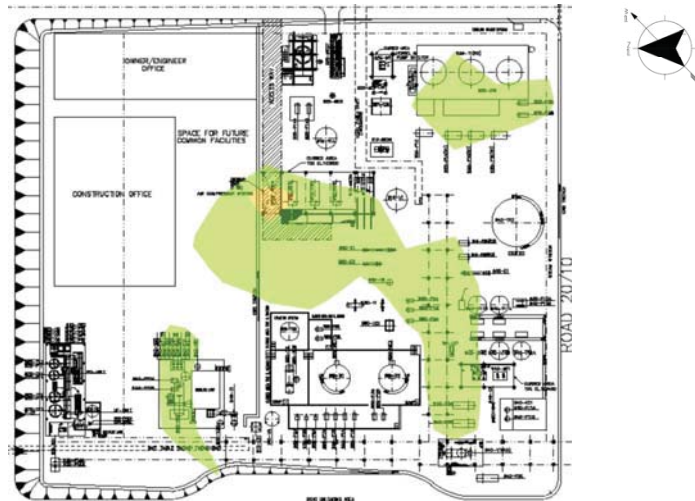
รูปที่ 4.1-6 แผนผังแสดงระดับเสียง (Noise Contour Maps) บริเวณ Intermediate Tank

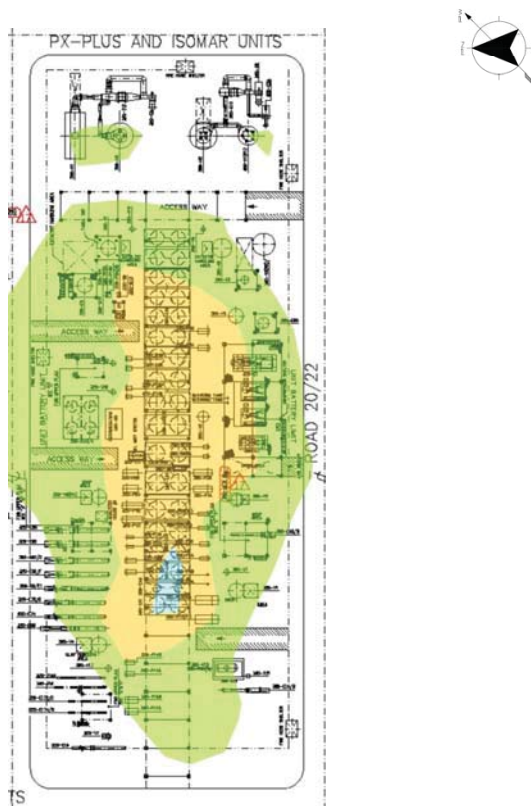
รูปที่ 4.1-18 แผนผังแสดงระดับเสียง (Noise Contour Maps) บริเวณ Aromatics 3
